OPRACOWANIE NR 16

EKSPERTYZA OKREŚLAJĄCA STAN TECHNICZNY ŚCIAN
MUROWANYCH ZEWNĘTRZNYCH, PREFABRYKOWANYCH BELEK
ŻELBETOWYCH ORAZ WSPORNIKÓW STALOWYCH NA KONDYGNACJI 5,
DOTYCZĄCA BUDOWY PN. „KOMPLEKSOWA MODERNIZACJA
ENERGETYCZNA BUDYNKU (ZADANIE A) ORAZ MODERNIZACJA I
PRZEBUDOWA NIEKTÓRYCH ELEMENTÓW (ZADANIE B) COLLEGIUM
ALTUM UNIWERSYTETU EKONOMICZNEGO W POZNANIU”

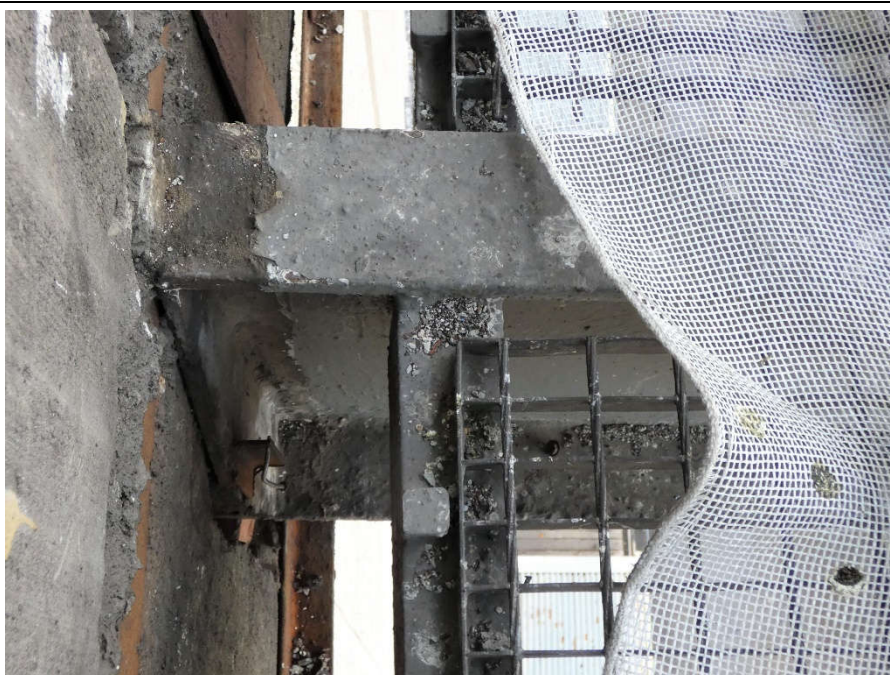
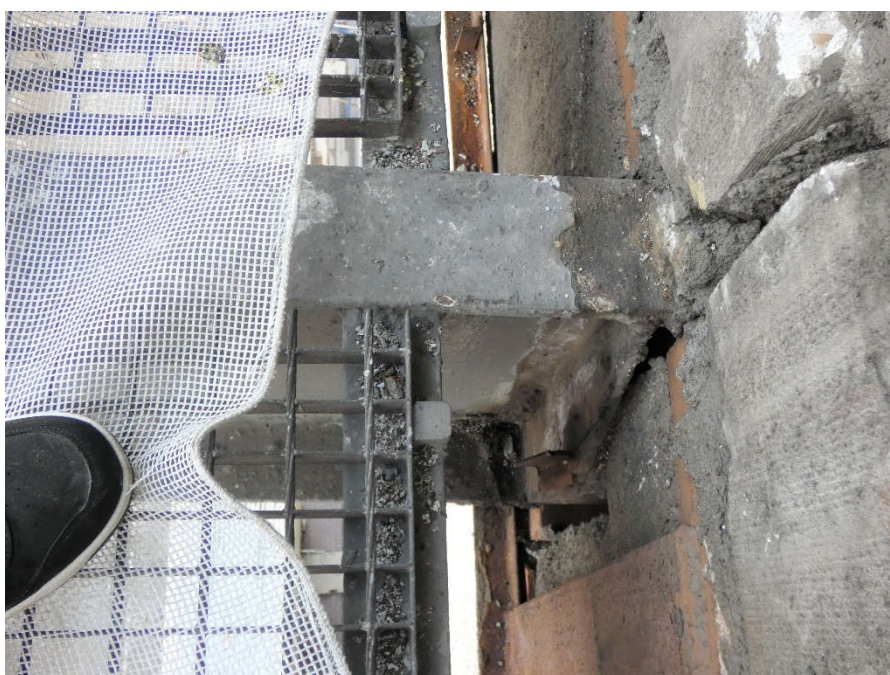
Fot. 218, 219 Pod kondygnacją 5 (Poziom +21.90) Elewacja Północna – wspornik w osiach 11/I.
Przemieszczenia wspornika w kierunku osi 12. Brak widocznych uszkodzeń wspornika.

W części analizowanych wsporników odnotowano przemieszczenia poziome wsporników bez widocznych uszkodzeń pozostałej części konstrukcji. Lokalizację wsporników z zaobserwowanym przemieszczeniem przedstawiono na poniższym rysunku.

W miejscu przemieszczenia wsporników nie zaobserwowano uszkodzeń konstrukcji - brak śladów wyboczenia konstrukcji wsporczej pomostów. Z uwagi na jakość wykonania robót można przyjąć, że wady te powstały na etapie wznoszenia obiektu i nie stanowią zagrożenia dla dalszego użytkowania konstrukcji. Stan techniczny stalowych wsporników blachownicowych objętych niniejszym opracowaniem należy ocenić jako dobry. Po przeprowadzeniu prac konserwacyjnych nadają się do dalszej eksploatacji.

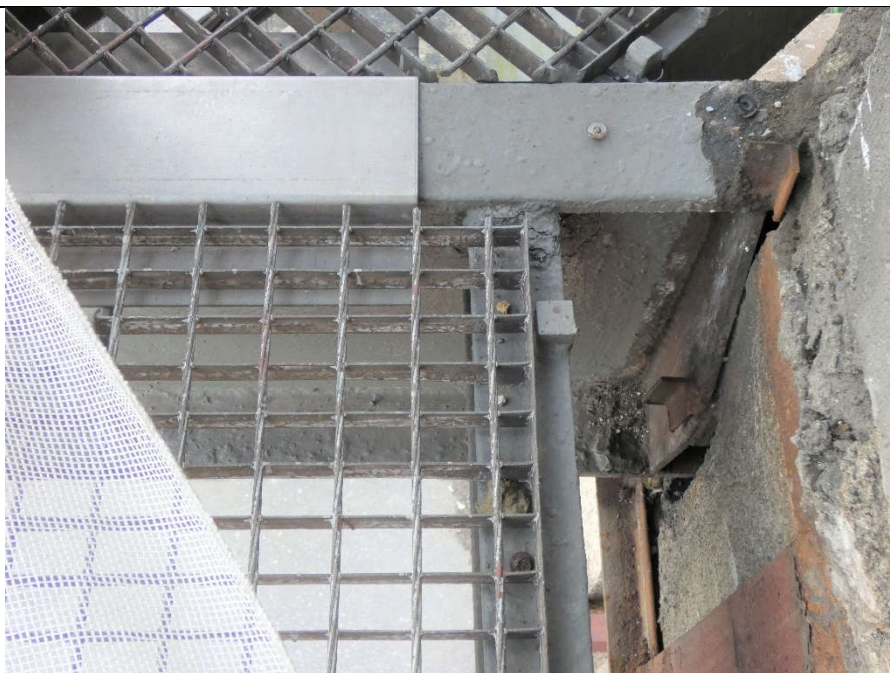
Fot. 220 Pod kondygnacją 5 (Poziom +21.90) Elewacja Zachodnia– wspornik w osiach 10/I.

Brak widocznych uszkodzeń wspornika.

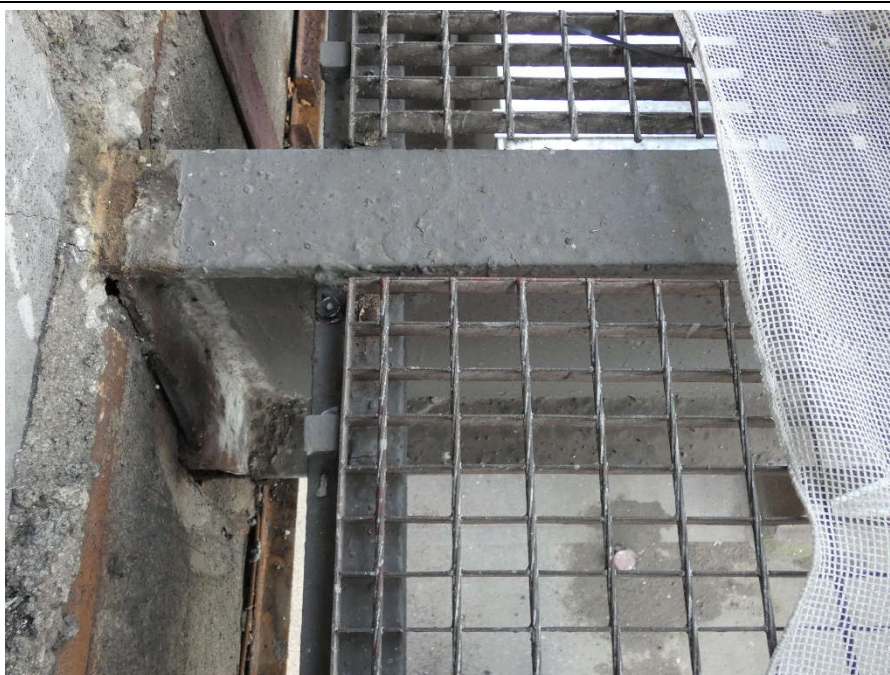
Fot. 221, 222 Pod kondygnacją 5 (Poziom +21.90) Elewacja Zachodnia – wspornik w osiach 10/H
Brak widocznych uszkodzeń wspornika.

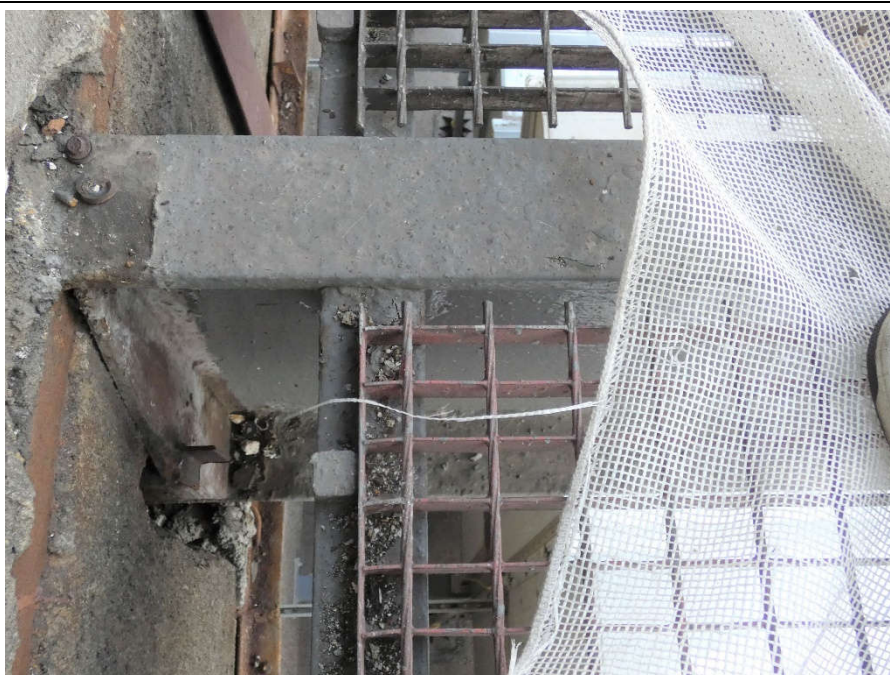
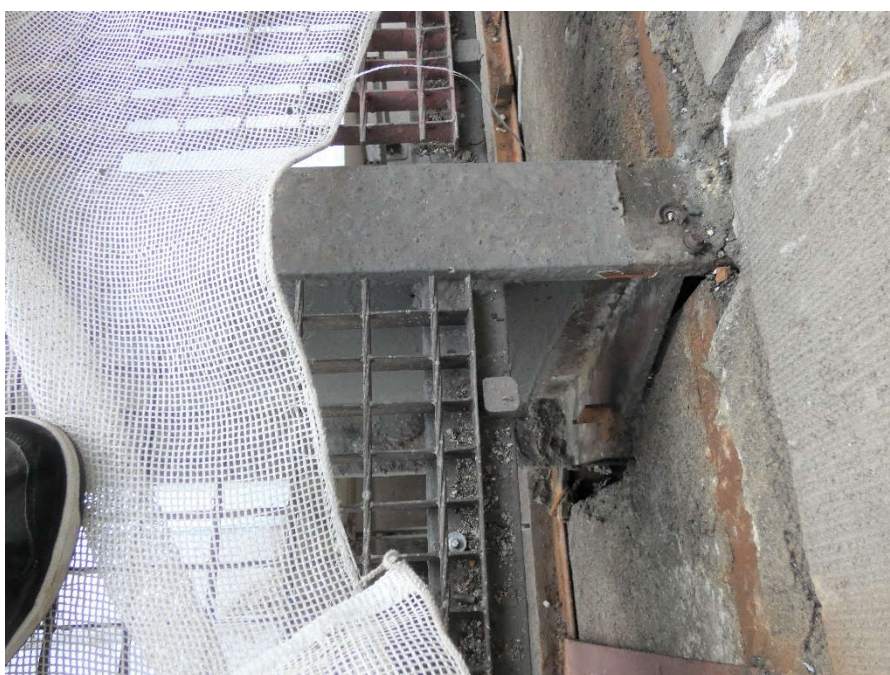
Fot. 223, 224 Pod kondygnacją 5 (Poziom +21.90) Elewacja Zachodnia– wspornik w osiach 10/G.

Brak widocznych uszkodzeń wspornika.

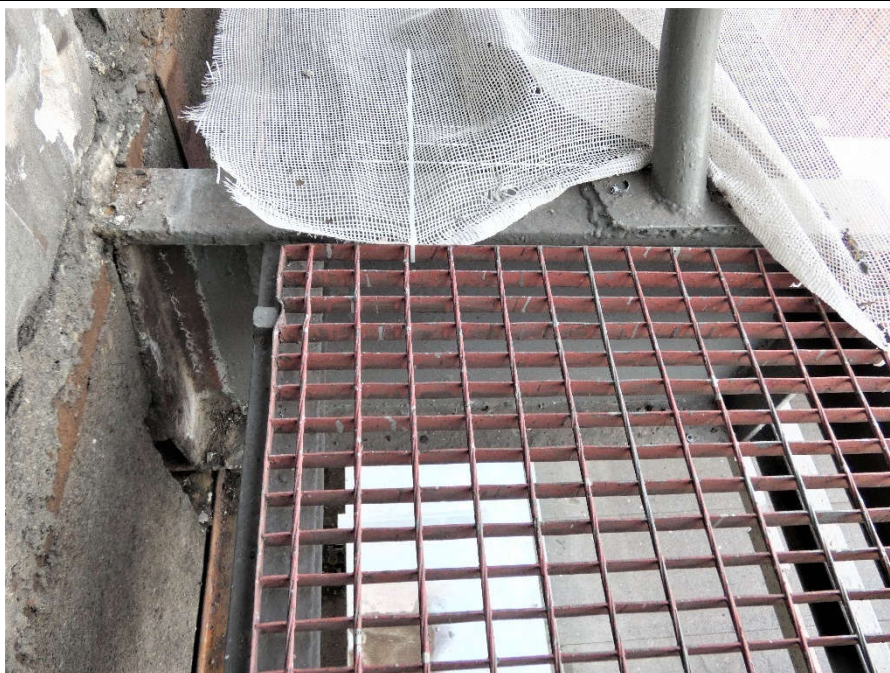
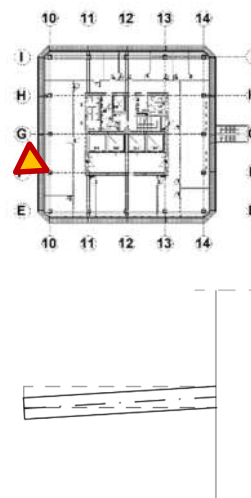
Fot. 225 Pod kondygnacją 5 (Poziom +21.90) Elewacja Zachodnia– wspornik w osiach 10/F.
Przemieszczenie wspornika w kierunku osi E. Brak widocznych uszkodzeń wspornika.

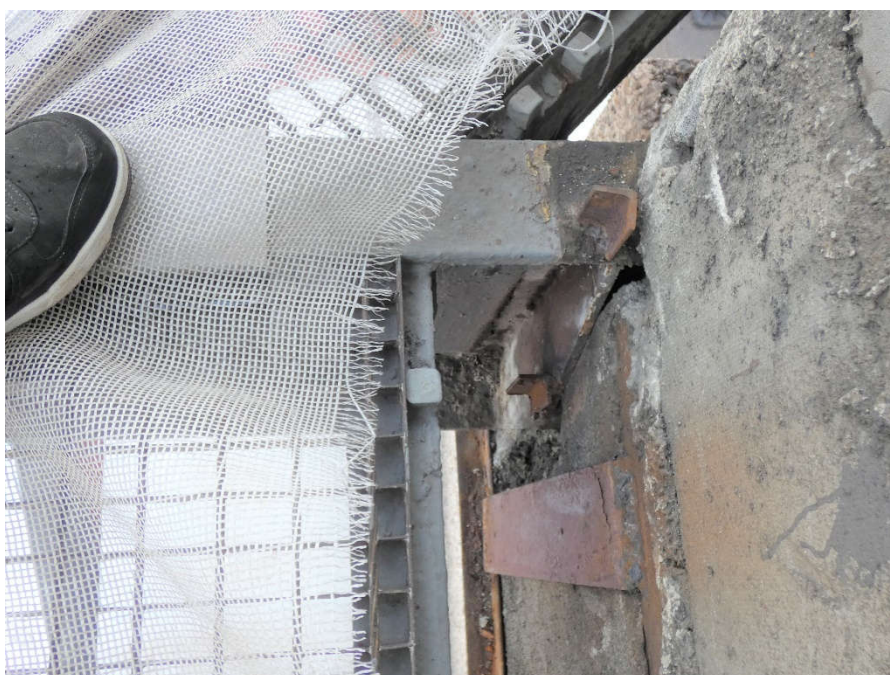
Fot. 226 Pod kondygnacją 5 (Poziom +21.90) Elewacja Południowa– wspornik w osiach 10/E.
Brak widocznych uszkodzeń wspornika.

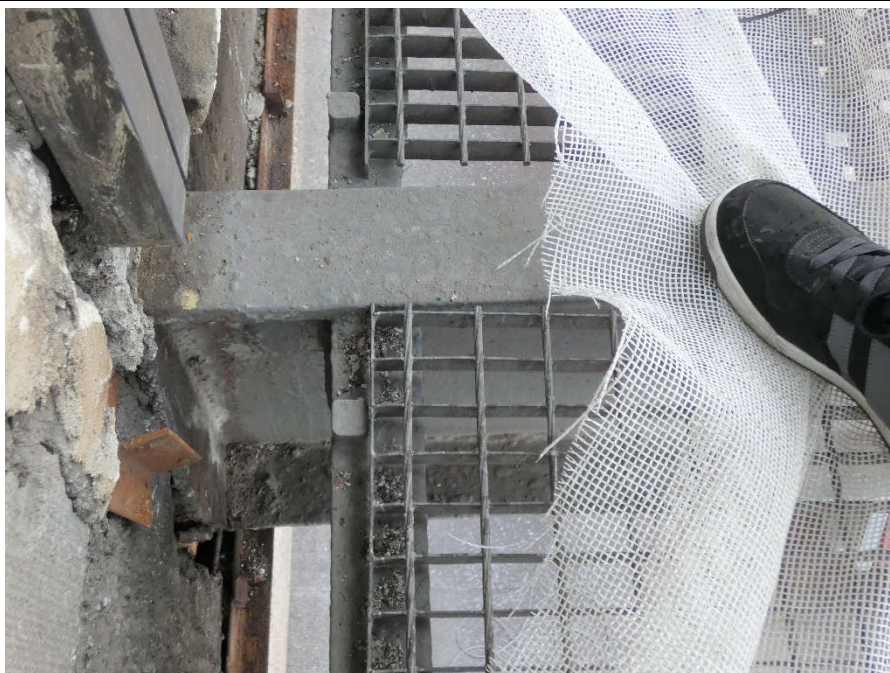
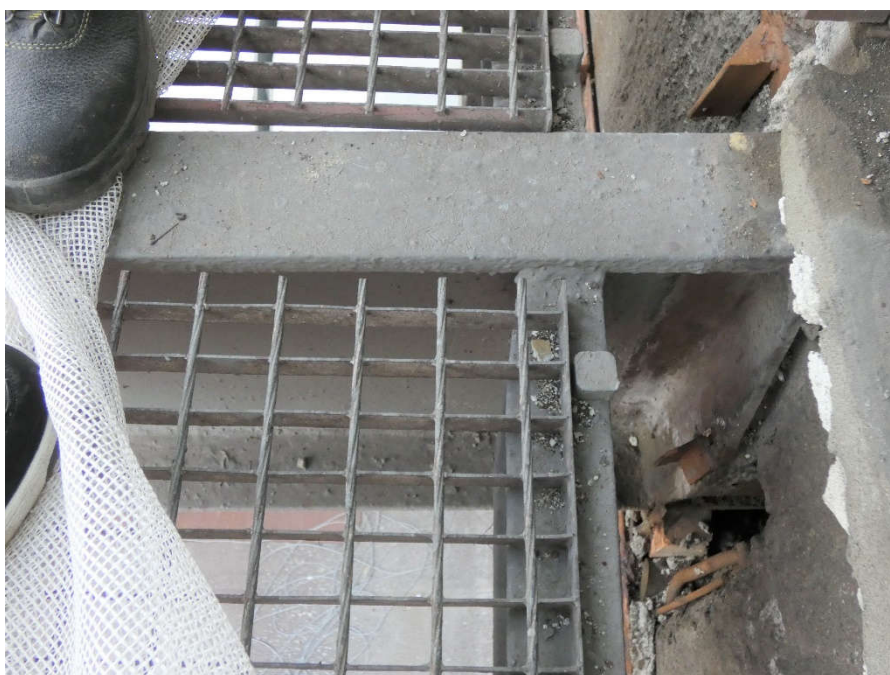
Fot. 227, 228 Pod kondygnacją 5 (Poziom +21.90) Elewacja Południowa– wspornik w osiach 11/E.
Brak widocznych uszkodzeń wspornika.

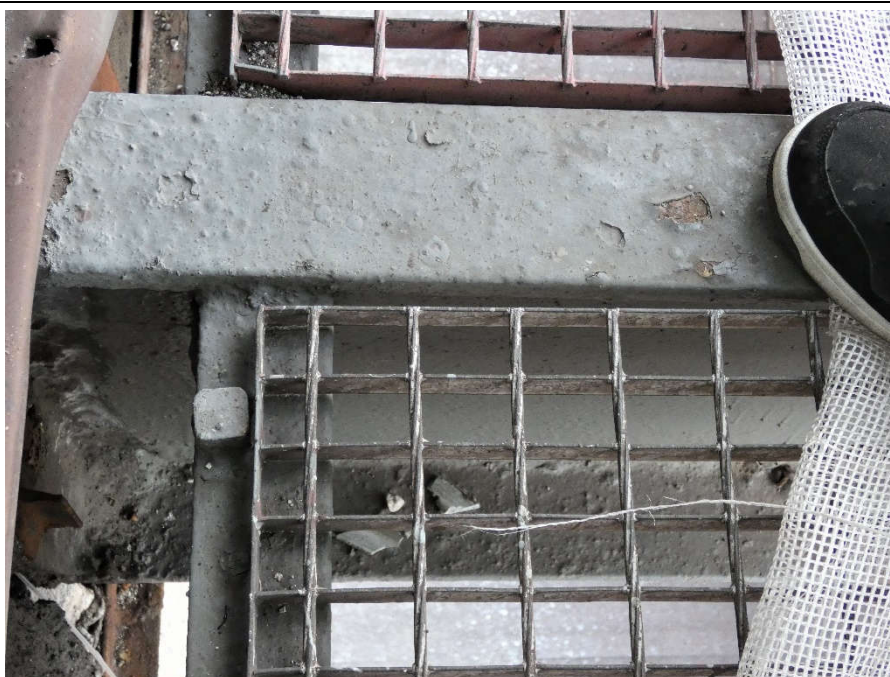
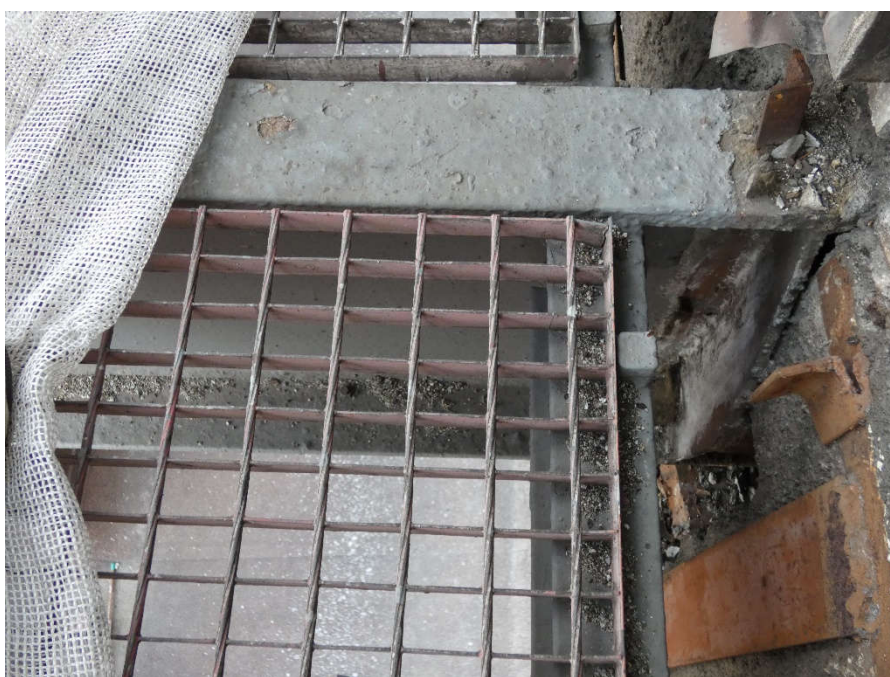
Fot. 229, 230 Pod kondygnacją 5 (Poziom +21.90) Elewacja Południowa– wspornik w osiach 13/E.

Brak widocznych uszkodzeń wspornika.

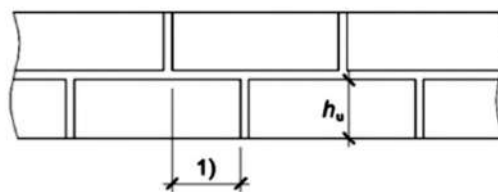
Rys. 18 Wymogi dla wiązania elementów murowych zgodnie z PN-B-03002

- Braki lub ubytki w spoinach;
- Brak przewiązania elementów murowych w wielu fragmentach muru (zalecane wymiary przewiązania pokazano na *Rys. 18*);
- Brak przewiązań muru w narożach;

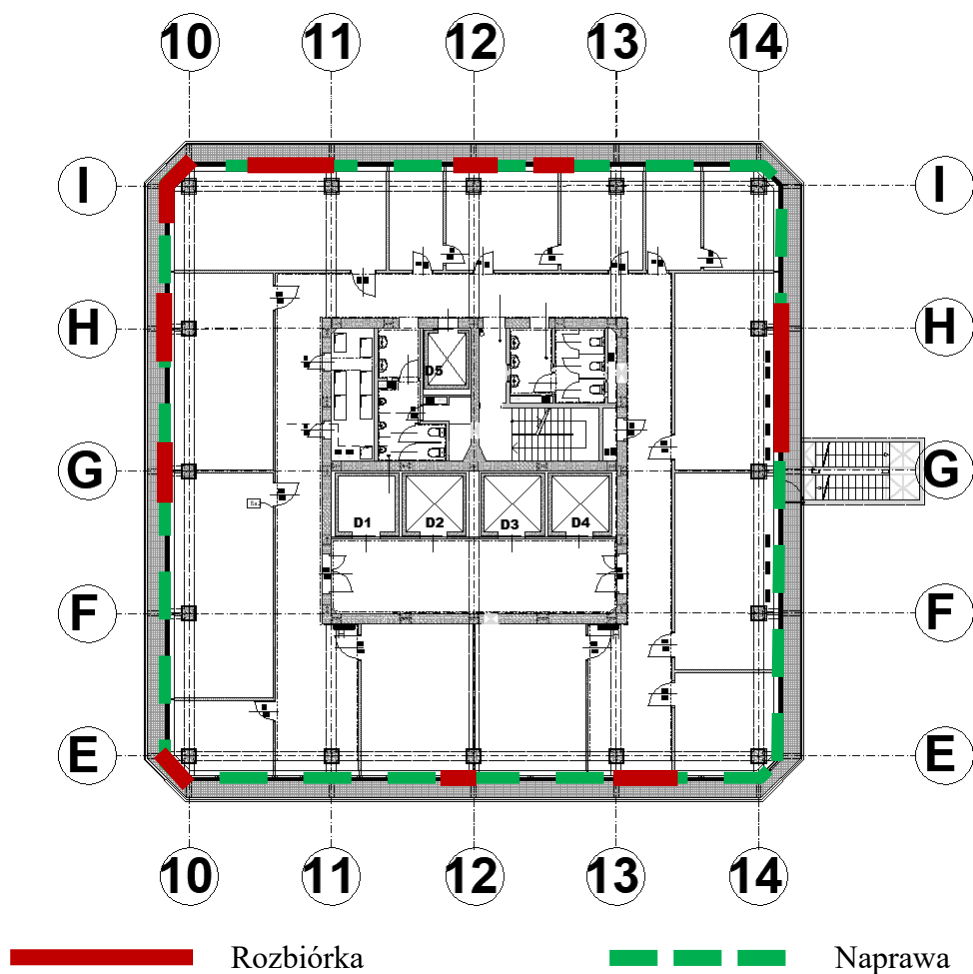
Rys. 19 Kondygnacja 5 (Poziom +21.90) Zakres proponowanych prac

Zakres odnotowanych wad i uszkodzeń ścian na kondygnacji 5 wymaga przeprowadzenia ich częściowej rozbiórki i odtworzenia. Na rysunku poniżej przedstawiono propozycję zakresu prac dla analizowanych murów. Zakres prac podzielono na dwie grupy:

- **Naprawy (oznaczone kolorem zielonym)** – są to fragmenty ścian dla których należy wykonać naprawy obejmujące lokalne rozbiórki fragmentów ścian bez odpowiedniego przewiązania elementów murowych, wymianę uszkodzonych, pękniętych i zarysowany elementów murowych, wyrównanie powierzchni ścian poprzez oczyszczenie ich z nadmiaru zaprawy w spoinach, zacieków betonu z podlewki, uzupełnienie ubytków spoin. W miejscach zwieńczenia ścian elementami z bloczków z betonu komórkowego lub w przypadku braku ciągłości podlewki pod podkonstrukcją stolarki należy rozebrać ostatnią warstwę muru, ułożyć podmurówkę z bloczków gazobetonowych na zaprawie cementowo - wapiennej i wykonać nowy wieńiec.

Dodatkowo zaleca się usunięcie źle wykonanych zamknięć pionów instalacyjnych, oczyszczenie ich ze śmieci, osłonięcie izolacją termiczną w celu ograniczenia strat ciepła i wykonanie zamknięć z odpowiednim przewiązaniem do istniejących murów.

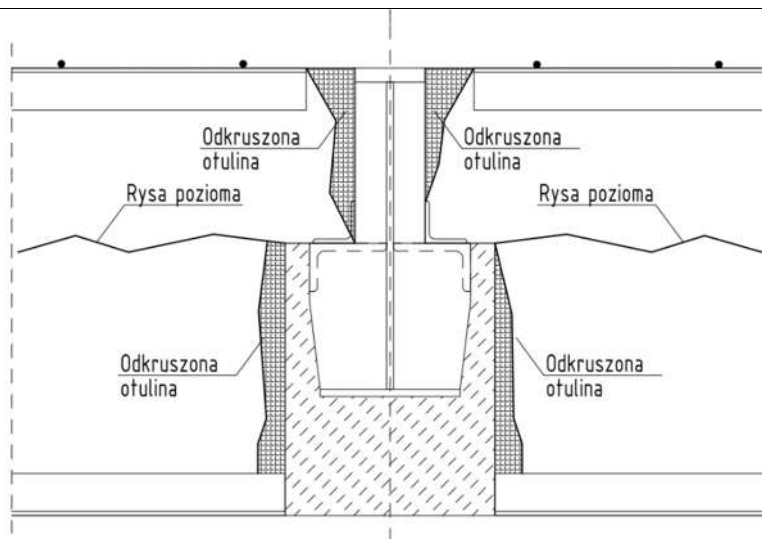
W części elementów objętych niniejszym opracowaniem odnotowano uszkodzenia w strefie oparcia belek prefabrykowanych na stolikach stalowych wsporników. Uszkodzenia te występują głównie w postaci odkruszonych kawałków otuliny, co w wielu przypadkach doprowadziło do całkowitego odsłonięcia prętów zbrojeniowych (Rys. 20). Należy podkreślić, że zaobserwowane uszkodzenia powstały najprawdopodobniej na etapie wykonywania prefabrykatów i ich montażu, nie są to uszkodzenia wynikające z nieprawidłowej pracy elementów.

Rys. 20 Uszkodzenia prefabrykowanej belki żelbetowej (podpora)

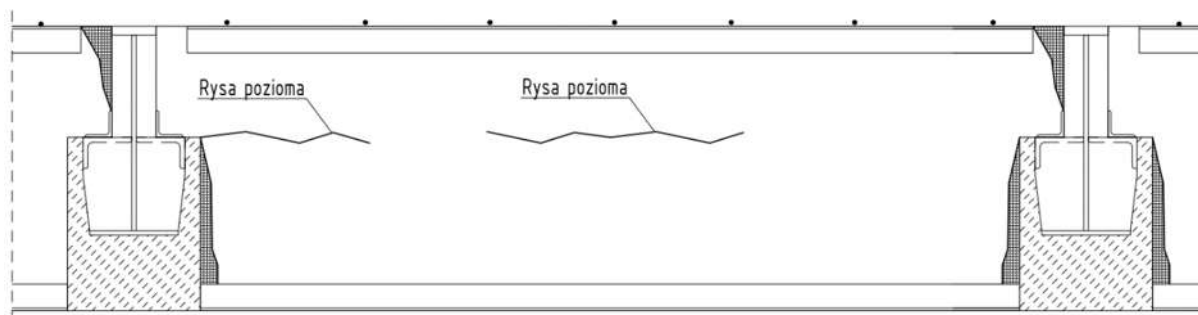
Kolejną z wad występującą głównie w strefie podporowej oraz rzadziej w przęsłach analizowanych elementów są zarysowania powierzchni betonu. Zaobserwowane rysy występują w poziomie oparcia belek żelbetowych na wspornikach stalowych zarówno w strefach przypodporowych i przęsłowych. Zakres występowania zarysowań obejmuje przeważnie strefę ok 1,5 m od podpory lub przebiega przez całą długość belek (Rys. 21). Występujące zarysowania pojawiły się najprawdopodobniej w początkowej fazie eksploatacji – po wykonaniu murów i montażu stolarki i nie wykazują tendencji do zwiększania rozwartości – rysy nieaktywne.

Rys. 21 Uszkodzenia prefabrykowanej belki żelbetowej (przęsło)

Występujące zarysowania podłużne na ścianach bocznych belek żelbetowych o rozwarości większej niż 0,3mm należy zamknąć przy wykorzystaniu metody iniekcji ciśnieniowej.

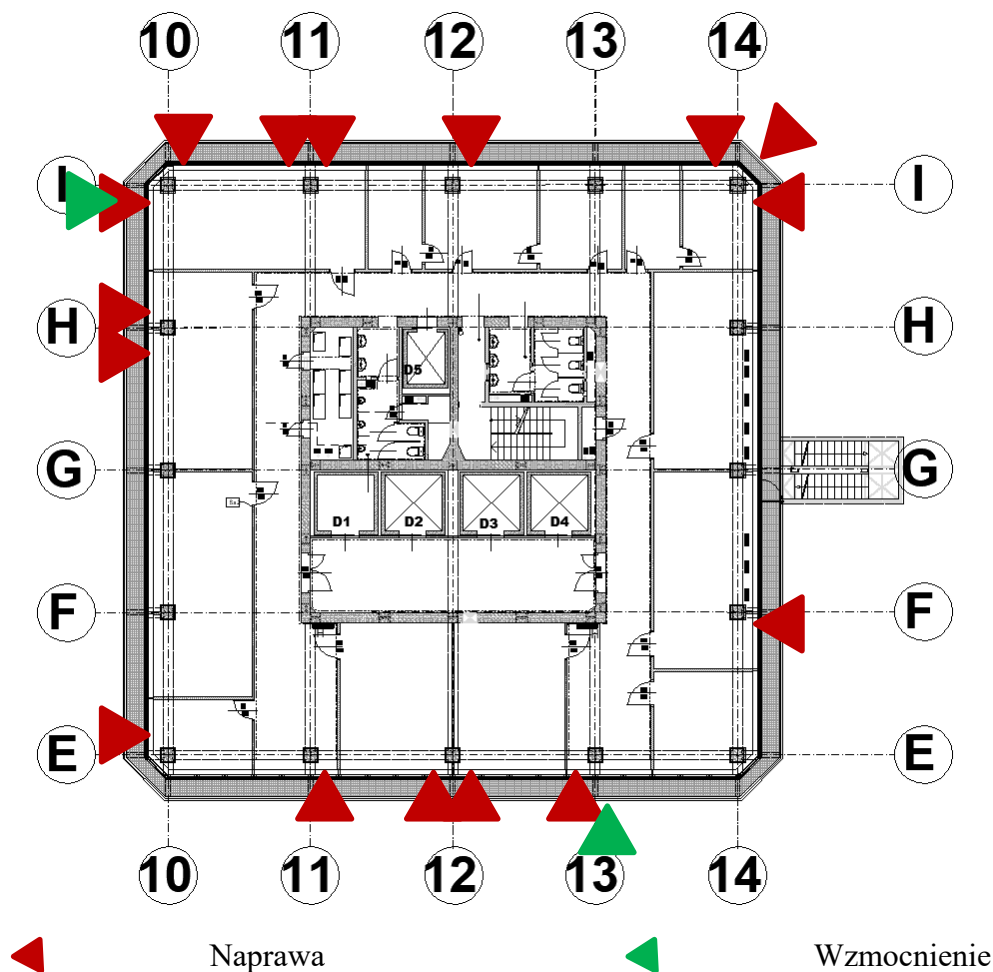
Rys. 22 Belki nad kondygnacja 5 (Poziom +21.90) Zakres proponowanych prac

Ze względu na poziom uszkodzeń analizowanych belek w strefach podporowych oraz ich niewystarczającą głębokość oparcia na stolikach wsporników blachownicowych zaleca się wykonanie szczegółowych napraw i wzmocnień kluczowych elementów przed przystąpieniem do dalszych prac termomodernizacyjnych.

- **Naprawa (oznaczone kolorem czerwonym)** – są to miejsca uszkodzonej otuliny wymagające odtworzenia i zabezpieczenia odsłoniętych prętów zbrojenia elementów konstrukcji.
- **Wzmocnienie (oznaczone kolorem zielonym)** – są to miejsca w których głębokość oparcia prefabrykowanych belek żelbetowych, jest zbyt mała i wymaga rozbudowania stolika podporowego wsporników stalowych.

Dodatkowo należy bezwzględnie usunąć wszelkie ślady korozji występujące na stalowych elementach konstrukcyjnych, a następnie zabezpieczyć je odpowiednimi środkami ochrony.

Zaleca się również usunięcie wszelkich luźnych elementów zaprawy wypełniającej przestrzeń między elementami i ich odtworzenie.

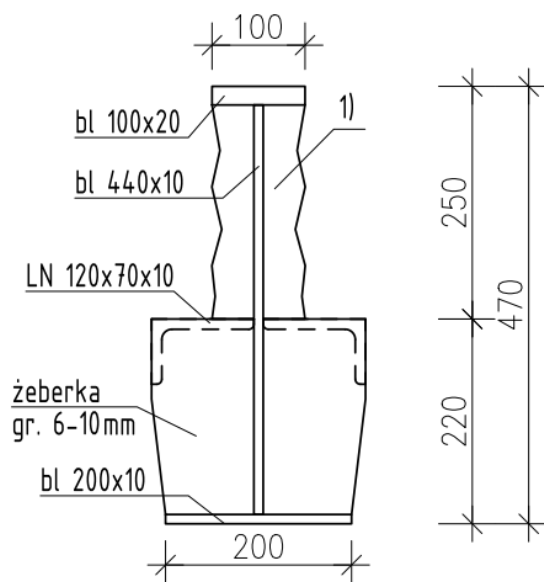
Rys. 24 Budowa wspornika w miejscu oparcia belek żelbetowych nad kondygnacjami typowymi

1) – podcięte żeberka usztywniające w miejscach oparcia belek żelbetowych

Uzyskane z pomiarów wielkości przekroju wsporników stalowych różnią się nieznacznie od wytycznych przedstawionych w dokumentacji projektowej. Zaobserwowana różnica dotyczy wysokości środka elementu, która wynosi odpowiednio 457 mm wg [1.2] oraz 440 mm wg stanu rzeczywistego. Powyższa różnica jest znikoma i nie wywiera znaczącego wpływu na nośność elementu.
