OPRACOWANIE NR 11

**EKSPERTYZA OKREŚLAJĄCA STAN TECHNICZNY ŚCIAN
MUROWANYCH ZEWNĘTRZNYCH, PREFABRYKOWANYCH BELEK
ŻELBETOWYCH ORAZ WSPORNIKÓW STALOWYCH NA KONDYGNACJI 10,
DOTYCZĄCA BUDOWY PN. „KOMPLEKSOWA MODERNIZACJA
ENERGETYCZNA BUDYNKU (ZADANIE A) ORAZ MODERNIZACJA I
PRZEBUDOWA NIEKTÓRYCH ELEMENTÓW (ZADANIE B) COLLEGIUM
ALTUM UNIWERSYTETU EKONOMICZNEGO W POZNANIU”**

PTB NICKEL Sp. z o.o.
PTB NICKEL TECHNOLOGIA Sp. z o.o.
ul. Obornicka 6B
Jelonek k/Poznania
62-002 Suchy Las

EKSPERTIS Sp. z o. o. Sp. k.
ul. Nieszawska 1
61-021 Poznań

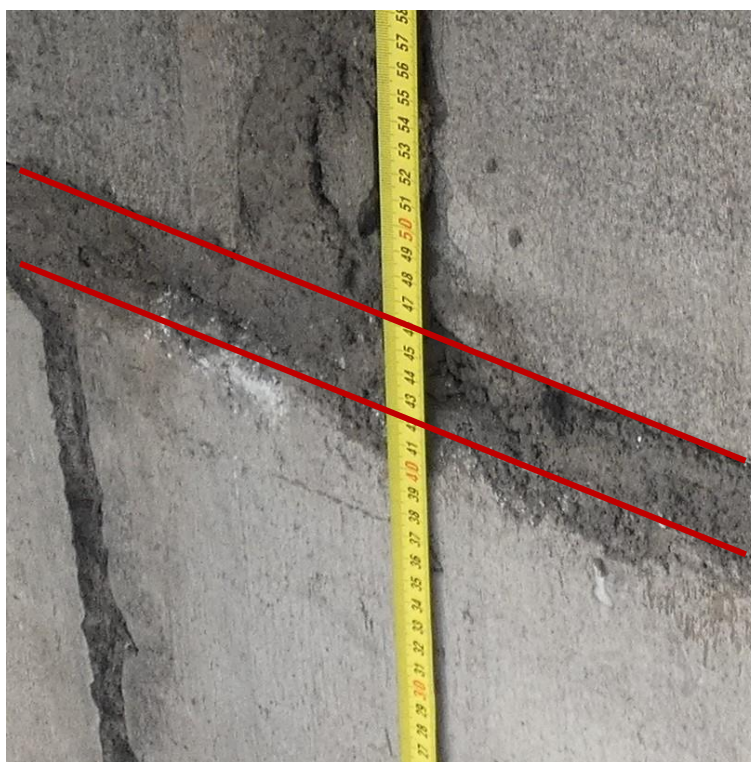
- Niewłaściwe a czasami braki przewiązania elementów murowych
- Zbyt grube spoiny poziome dochodzące do grubości 7 cm
- Zbyt grube spoiny pionowe dochodzące do grubości 7 cm
- Stosowanie w murze elementów o różnych rozmiarach
- Ubytki w zaprawie
- Łączenie spękanych elementów na zaprawę
- Uzupełnianie ubytków elementów zaprawą, a w przypadku ubytków dużych elementów zaprawą i gruzem

Fot. 1 Przykładowa spoina pozioma – grubość 4 cm

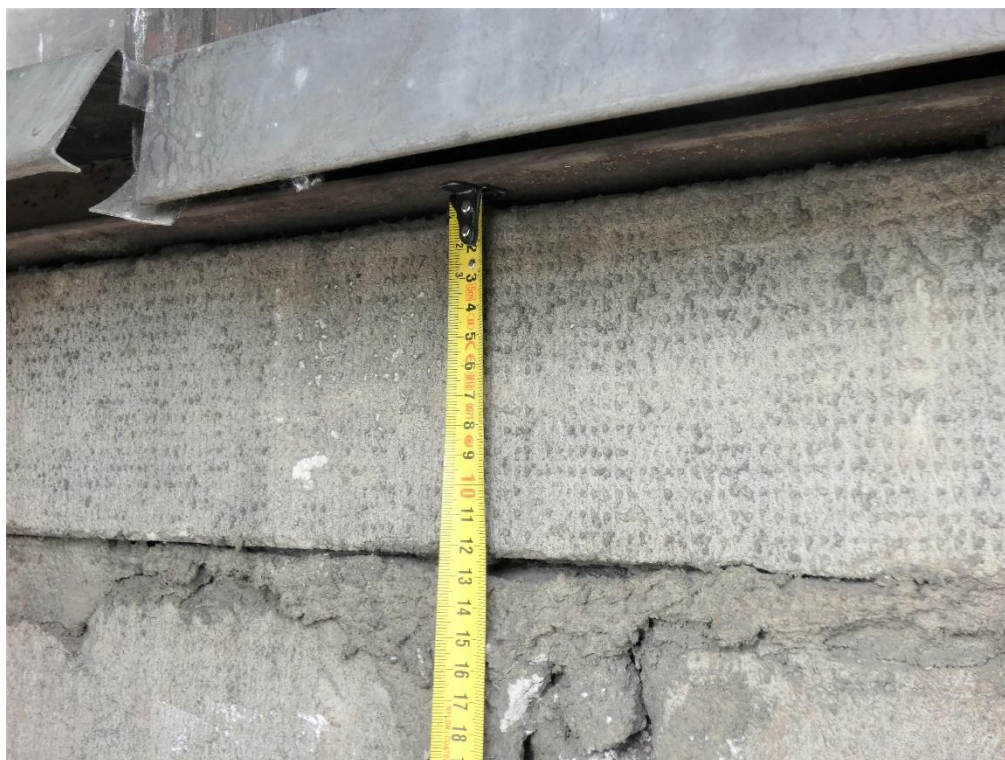
Fot. 7 Widok zwieńczenia ściany z elementów z betonu komórkowego bez podlewki pod profilem stalowym.

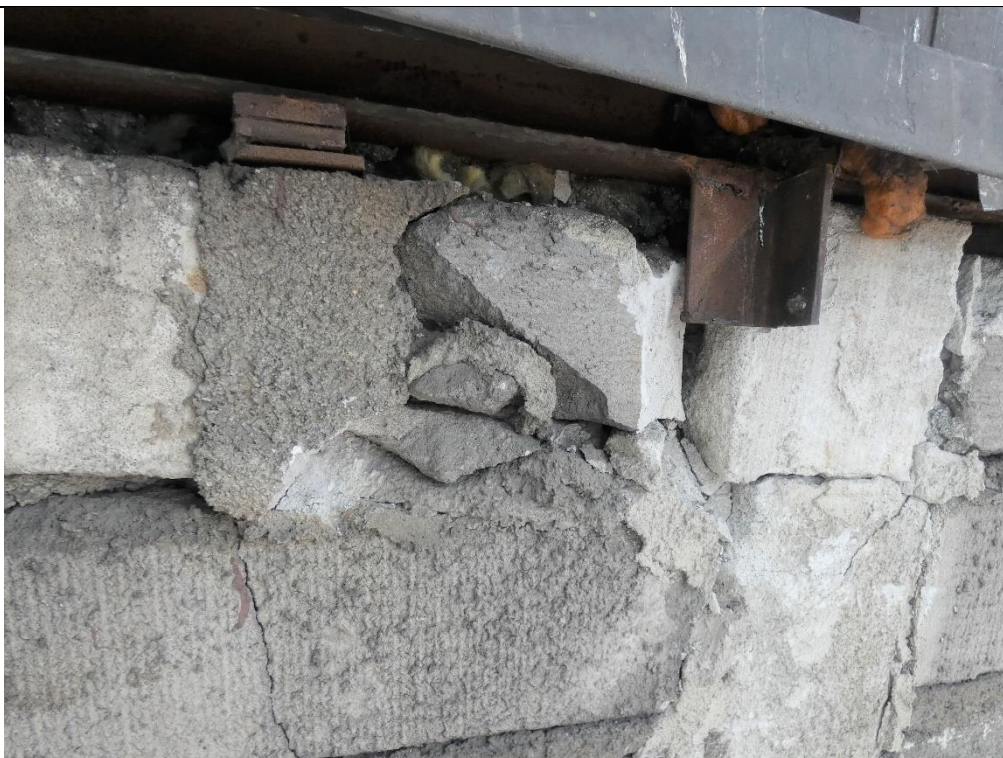
Fot. 8 Przykład wypełnienia gruzem przestrzeni między elementami zwieńczenia ściany.

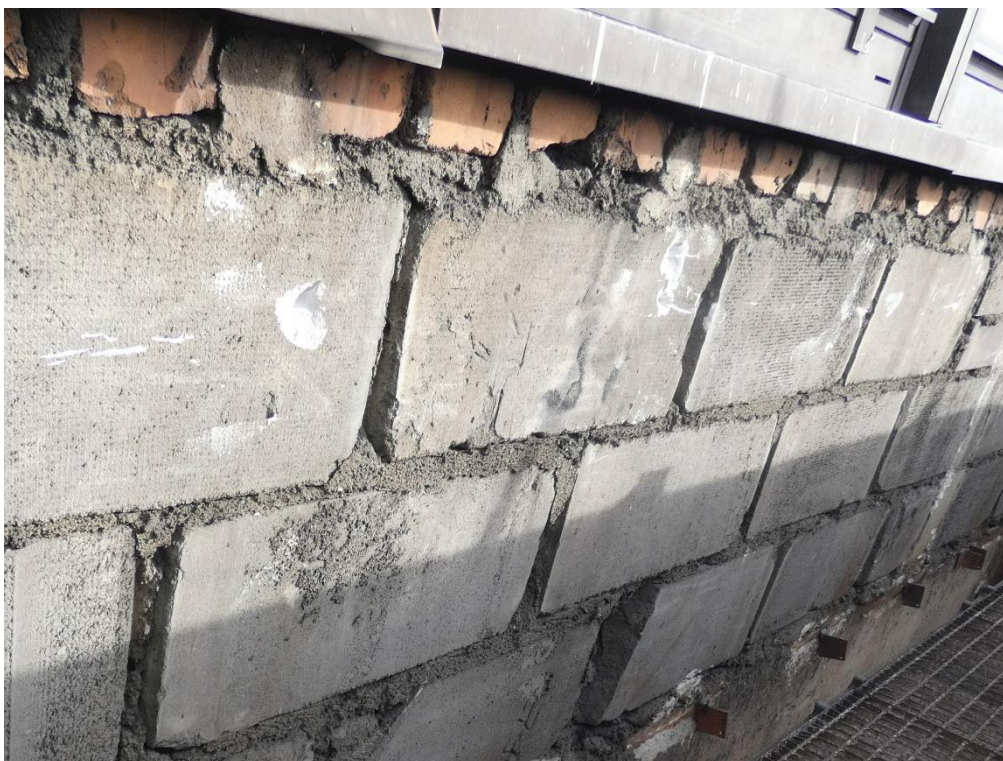
Fot. 9 Widok zwieńczenia ściany ceramicznymi elementami murowymi pod profilem stalowym

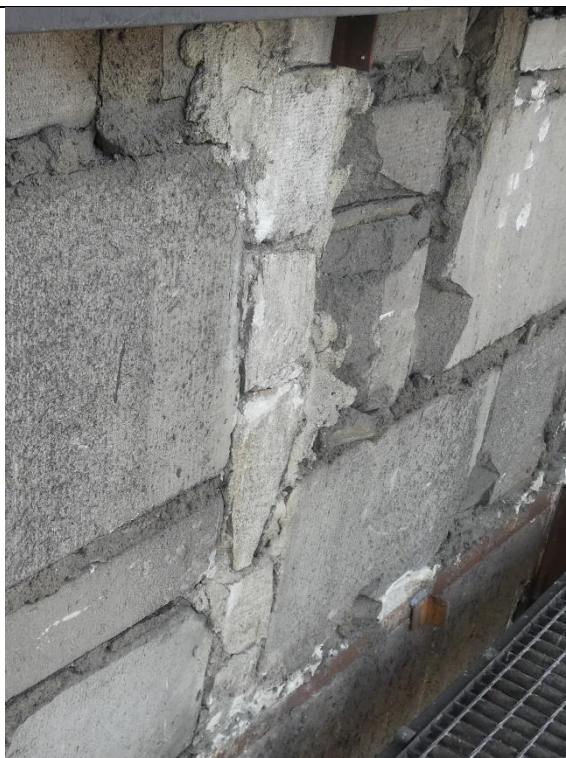
Przewody instalacji c.o. poprowadzone są w stalowych rurach osłonowych. W wykonanych ścianach murowanych odnotowano występowanie miejsc z nieprawidłowo wykonanymi zamknięciami pionów (zaprawa murarska zmieszana z gruzem).

Fot. 10 Widok pionu instalacyjnego zamkniętego zaprawą i gruzem

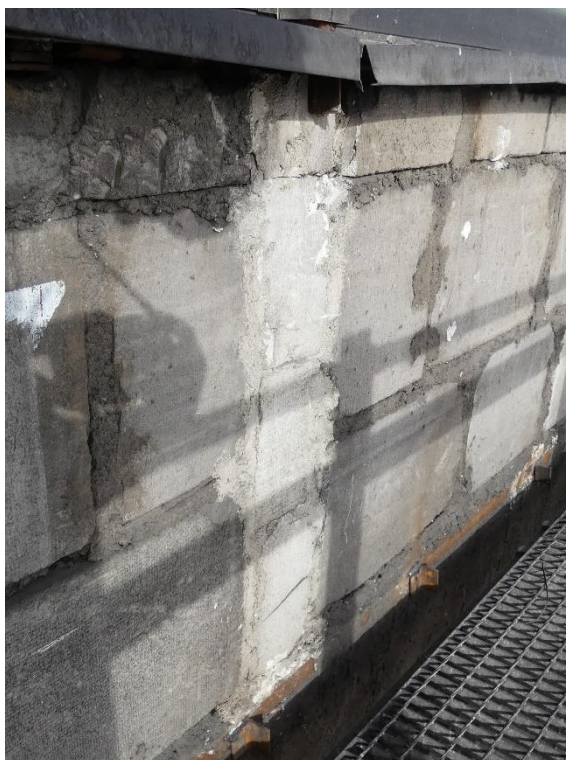
Fot. 11 Przykład zamknięcia pionu instalacyjnego.

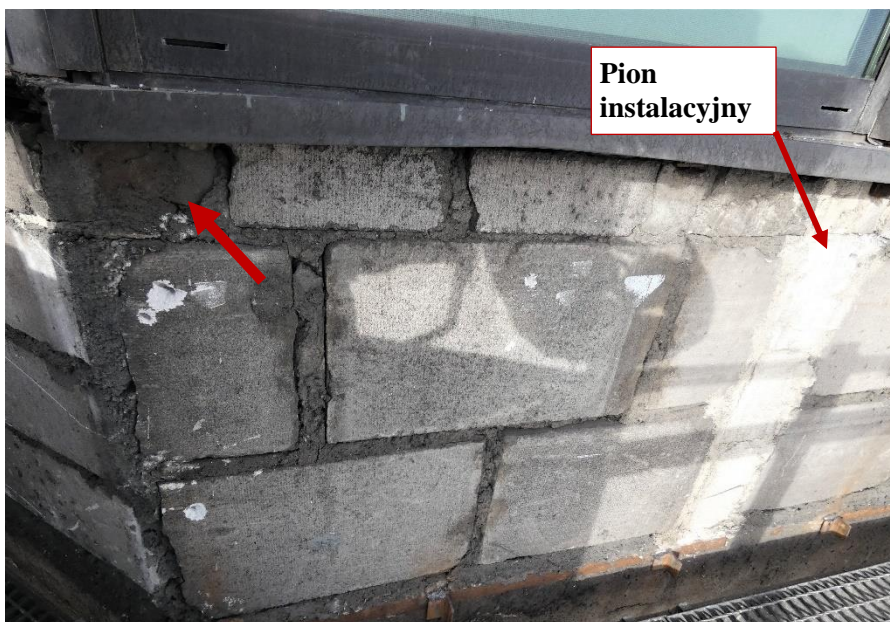
Fot. 12 Kondygnacja 10 (Poziom +38.40) Elewacja Wschodnia – widok ściany murowanej w osiach 14/E-F. Zbyt duże wymiary spoin. Wykonanie ściany z elementów murowych 36x60 cm. Wypełnienie ubytków między elementami zaprawą. Zwieńczenie ściany uszkodzonymi elementami murowymi. Zamknięcie pionu instalacyjnego.

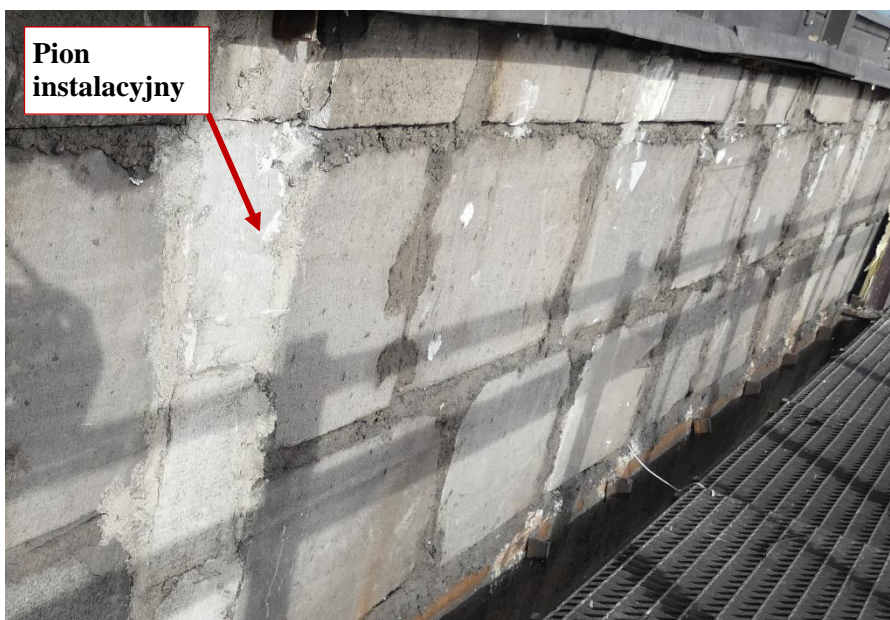
Fot. 13 Kondygnacja 10 (Poziom +38.40) Elewacja Wschodnia – widok ściany murowanej w osiach 14/E-F. Zbyt duże wymiary spoin. Wykonanie ściany z elementów murowych 36x60 cm. Zwieńczenie ściany elementami murowymi 12x60 cm. Wypełnienie ubytków między elementami zaprawą. Zamknięcie pionu instalacyjnego.

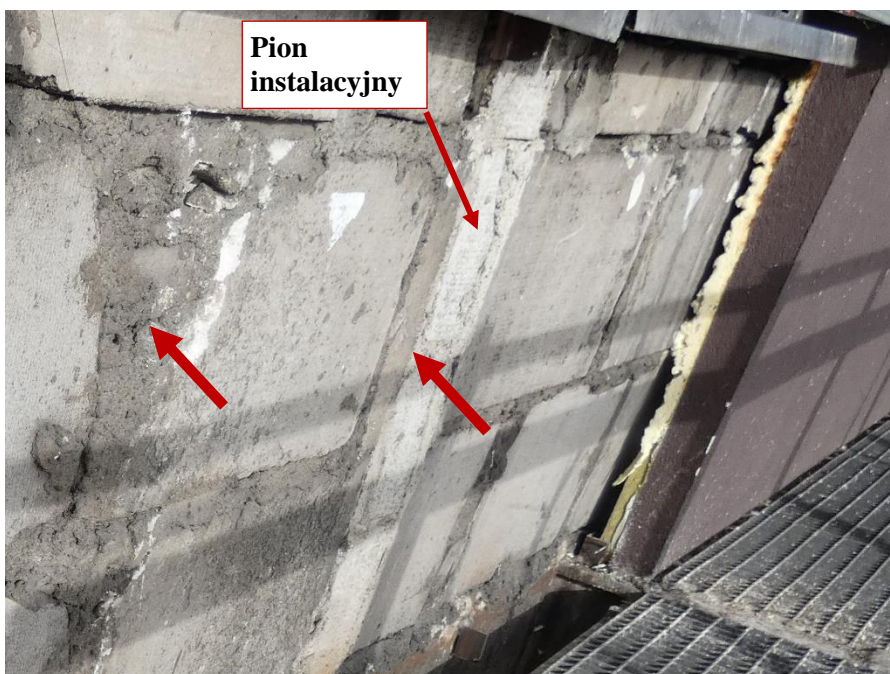
Fot. 15 Kondygnacja 10 (Poziom +38.40) Elewacja Wschodnia – widok ściany murowanej w osiach 14/E-F.

Zbyt duże wymiary spoin. Wypełnienie ubytków między elementami i uszkodzonych miejsc zaprawą i gruzem. Zwieńczenie ściany elementami murowymi. Zamknięcie pionu instalacyjnego.

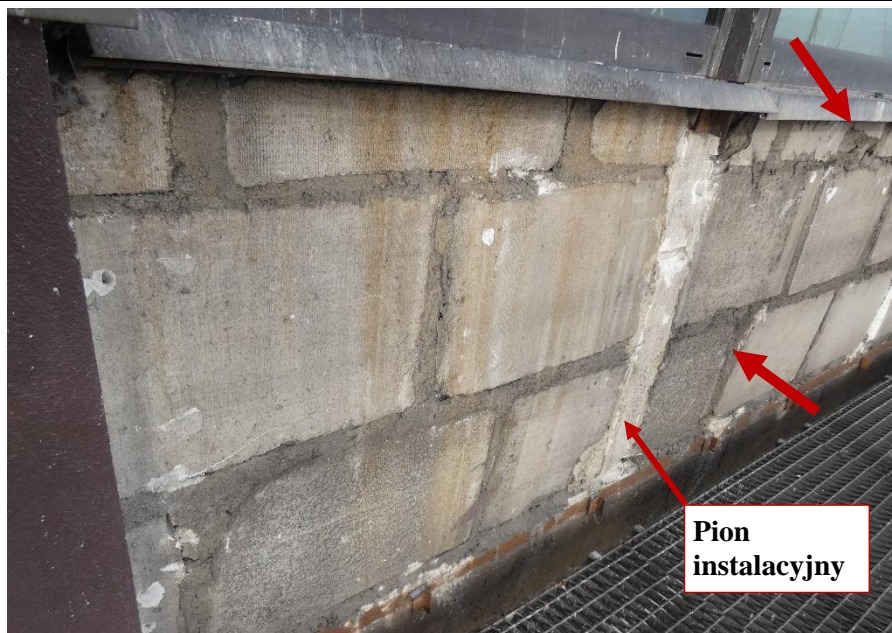
Fot. 16 Kondygnacja 10 (Poziom +38.40) Elewacja Wschodnia – widok ściany murowanej w osiach 14/H-I.

Zbyt duże wymiary spoin. Wykonanie ściany z elementów murowych 36x60 cm. Zwieńczenie ściany uszkodzonymi elementami murowymi 12x60 cm. Wypełnienie ubytków między elementami zaprawą i gruzem. Zamknięcie pionu instalacyjnego.

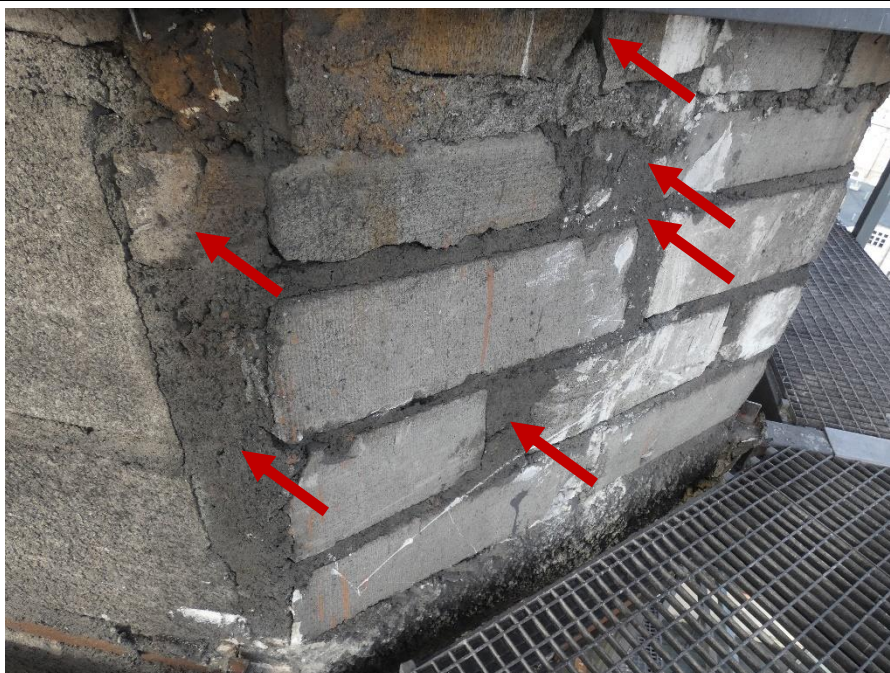
Fot. 20 Kondygnacja 10 (Poziom +38.40) Elewacja Wschodnia – widok ściany murowanej w osiach 14/I. Zbyt duże wymiary spoin. Niewłaściwe przewiązanie elementów. Wykonanie ściany z uszkodzonych elementów murowych 18x60 cm. Zwieńczenie ściany uszkodzonymi elementami murowymi 12x60 cm. Wypełnienie ubytków między elementami zaprawą i gruzem

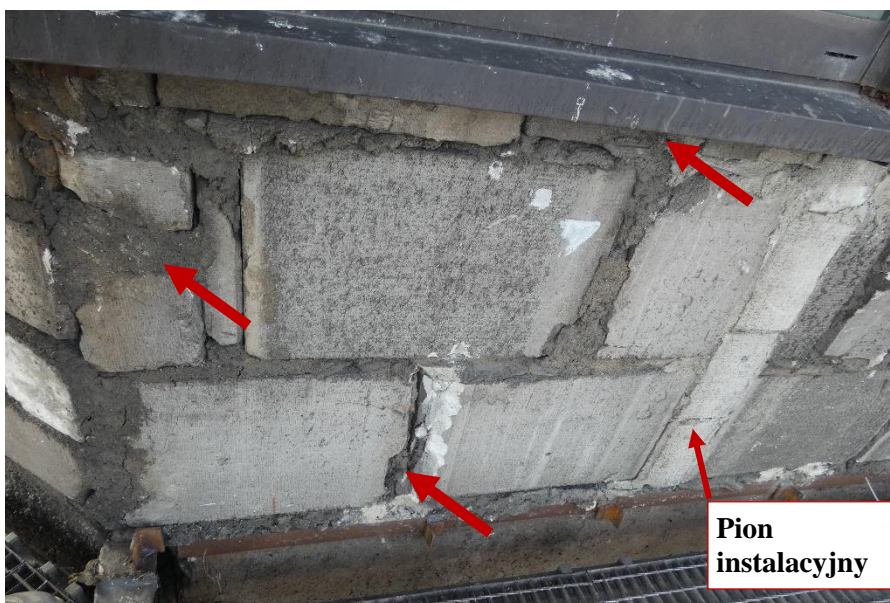
Fot. 21 Kondygnacja 10 (Poziom +38.40) Elewacja Północna – widok ściany murowanej w osiach 13-14/I. Zbyt duże wymiary spoin. Ubytki spoin pionowych. Wykonanie ściany z elementów murowych 36x60 cm. Zwieńczenie ściany uszkodzonymi elementami murowymi 12x60 cm. Wypełnienie ubytków między elementami zaprawą i gruzem. Zamknięcie pionu instalacyjnego.

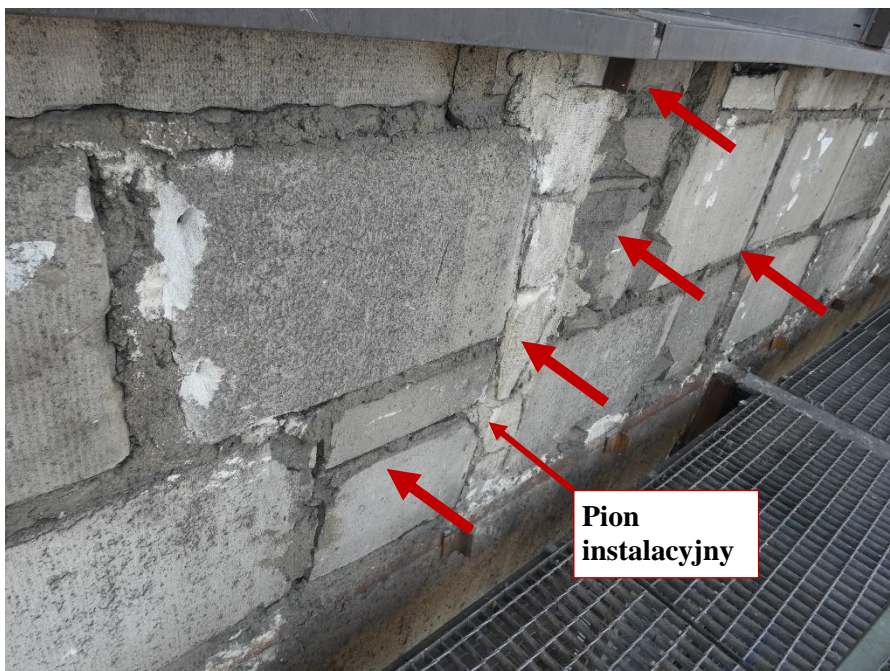
Fot. 23 Kondygnacja 10 (Poziom +38.40) Elewacja Północna – widok ściany murowanej w osiach 13-14/I. Zbyt duże wymiary spoin. Niewłaściwe przewiązanie elementów. Wykonanie i zwieńczenie ściany z uszkodzonych elementów murowych o zróżnicowanych kształtach. Wypełnienie ubytków między elementami zaprawą i gruzem. Zamknięcie pionu instalacyjnego zaprawą i gruzem.

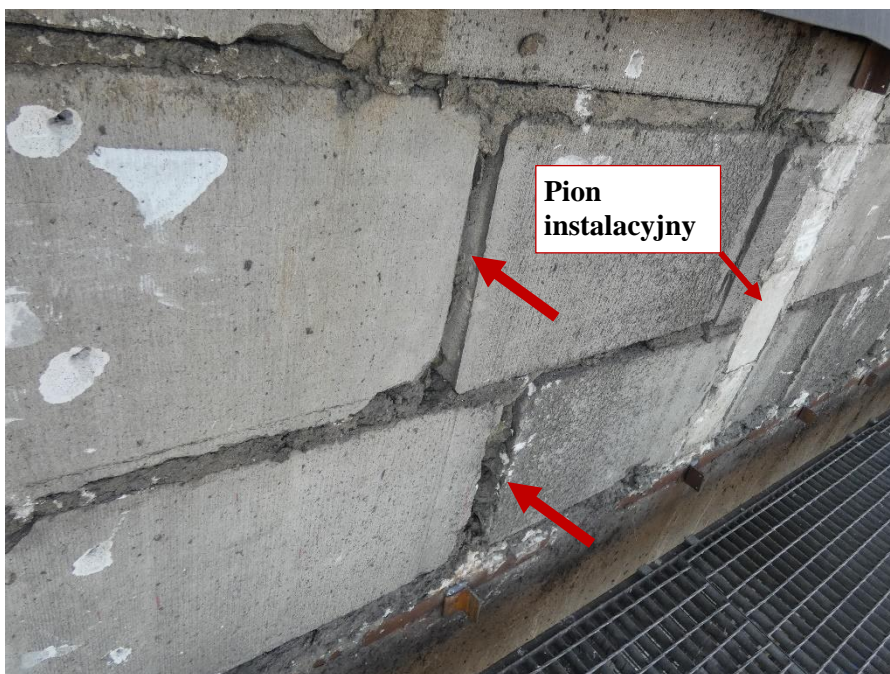
Fot. 25 Kondygnacja 10 (Poziom +38.40) Elewacja Północna – widok ściany murowanej w osiach 12-13/I. Zbyt duże wymiary spoin. Ubytki spoin pionowych. Zwieńczenie ściany z elementów murowych. Wypełnienie ubytków między elementami zaprawą i gruzem. Zamknięcie pionu instalacyjnego.

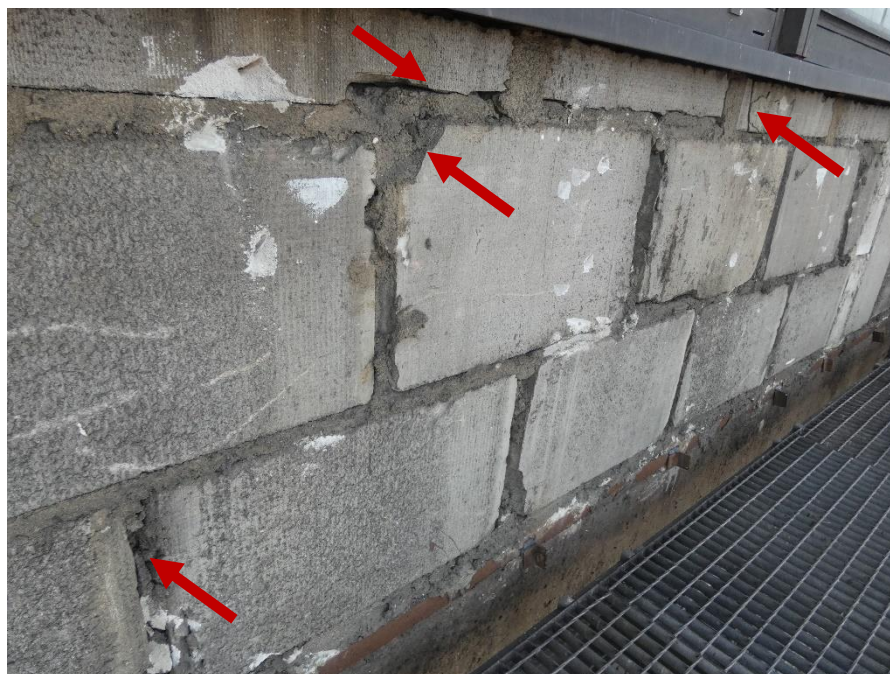
Fot. 27 Kondygnacja 10 (Poziom +38.40) Elewacja Północna – widok ściany murowanej w osiach 12-13/I. Zbyt duże wymiary spoin. Ubytki spoin pionowych. Spękania elementów murowych. Wykonanie i zwieńczenie ściany z uszkodzonych elementów murowych. Wypełnienie ubytków między elementami zaprawą.

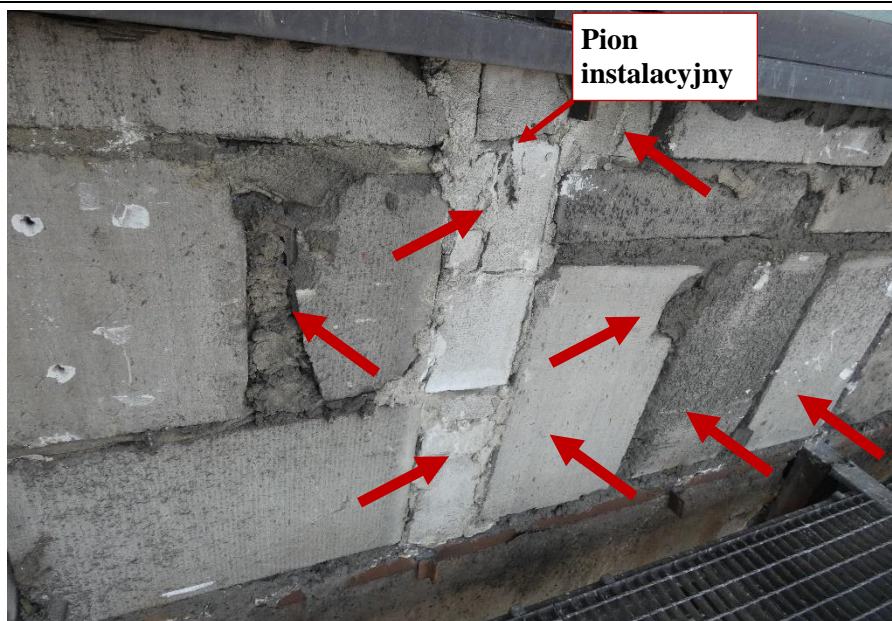
Fot. 28 Kondygnacja 10 (Poziom +38.40) Elewacja Północna – widok ściany murowanej w osiach 12-13/I.

Zbyt duże wymiary spoin. Wykonanie ściany z uszkodzonych elementów murowych o zróżnicowanych kształtach i złym kierunku ułożenia. Zwieńczenie ściany elementami murowymi. Wypełnienie ubytków między elementami i uszkodzonych miejsc zaprawą i gruzem. Zamknięcie pionu instalacyjnego zaprawą i gruzem.

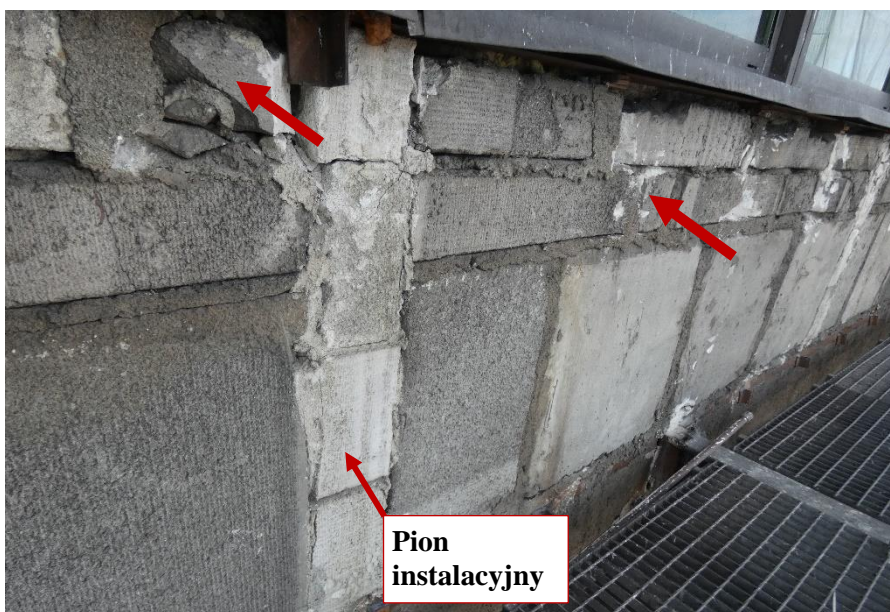
Fot. 31 Kondygnacja 10 (Poziom +38.40) Elewacja Północna – widok ściany murowanej w osiach 11-12/I. Zbyt duże wymiary spoin. Wykonanie ściany z elementów murowych o zróżnicowanych kształtach. Zwieńczenie ściany elementami murowymi i gruzem. Wypełnienie ubytków między elementami i uszkodzonych miejsc zaprawą i gruzem. Zamknięcie pionu instalacyjnego.

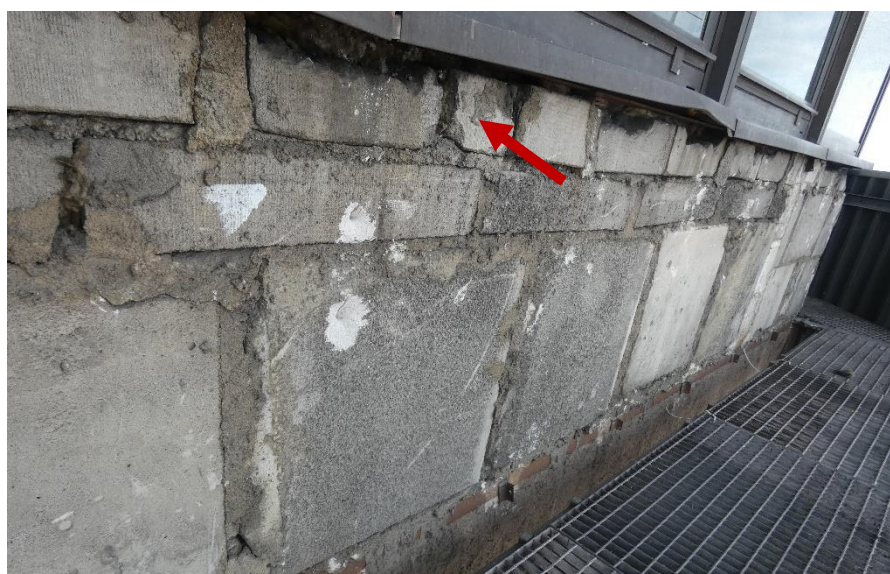
Fot. 33 Kondygnacja 10 (Poziom +38.40) Elewacja Północna – widok ściany murowanej w osiach 10-11/I.
Zbyt duże wymiary spoin. Wykonanie ściany z elementów murowych o zróżnicowanych kształtach. Zwieńczenie ściany uszkodzonymi elementami murowymi. Wypełnienie ubytków między elementami i uszkodzonych miejsc zaprawą.

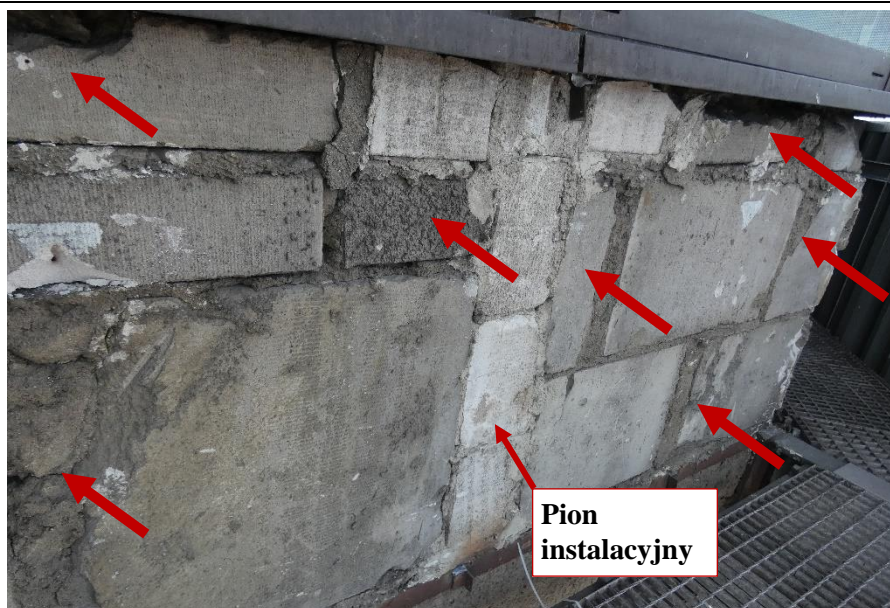
Fot. 34 Kondygnacja 10 (Poziom +38.40) Elewacja Północna – widok ściany murowanej w osiach 10-11/I.

Zbyt duże wymiary spoin. Wykonanie ściany z uszkodzonych elementów murowych o zróżnicowanych kształtach (12x60, 36x60, 60x60 cm). Zwieńczenie ściany uszkodzonymi elementami murowymi 12x60 cm. Wypełnienie ubytków między elementami i uszkodzonych miejsc zaprawą i gruzem. Zamknięcie pionu instalacyjnego elementami murowymi, zaprawą i gruzem.

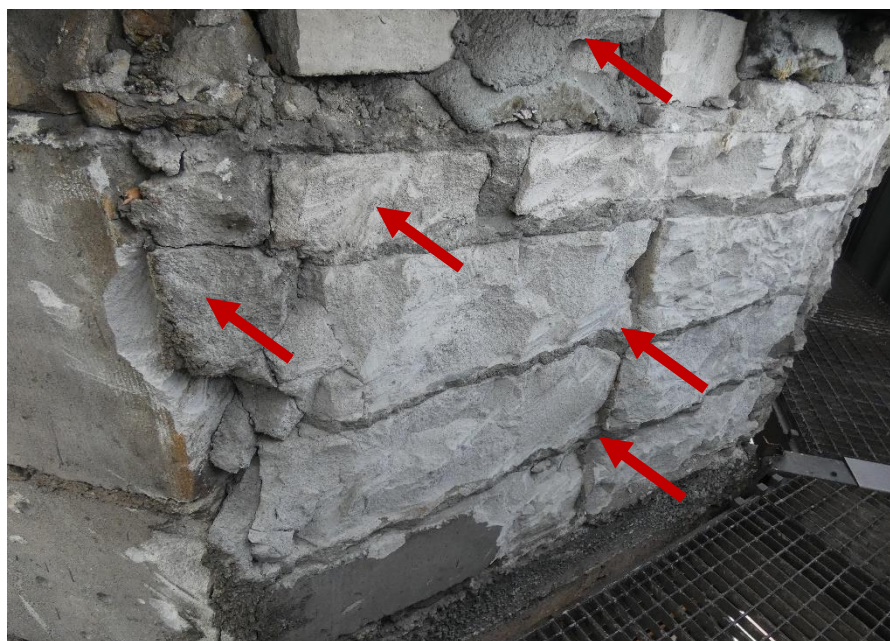
Fot. 35 Kondygnacja 10 (Poziom +38.40) Elewacja Północna – widok ściany murowanej w osiach 10/I.

Zbyt duże wymiary spoin. Niewłaściwe przewiązanie elementów. Wykonanie ściany z uszkodzonych elementów murowych o zróżnicowanych kształtach (12x60, 18x60 cm). Zwieńczenie ściany zaprawą i gruzem. Wypełnienie ubytków między elementami zaprawą i gruzem.

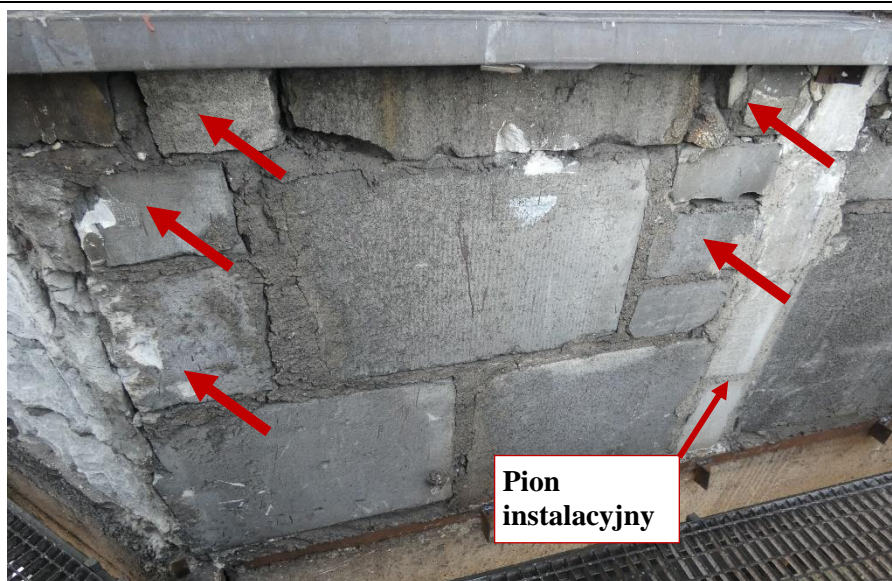
Fot. 36 Kondygnacja 10 (Poziom +38.40) Elewacja Zachodnia – widok ściany murowanej w osiach 10/H-I. Zbyt duże wymiary spoin. Zwieńczenie ściany uszkodzonymi elementami murowymi i gruzem. Wypełnienie ubytków między elementami i uszkodzonych miejsc zaprawą i gruzem. Zamknięcie pionu instalacyjnego.

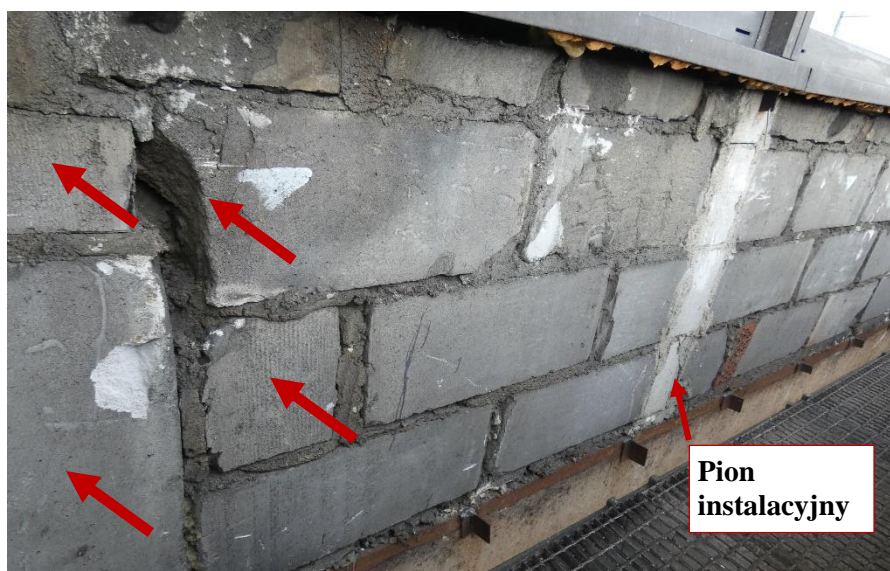
Fot. 39 Kondygnacja 10 (Poziom +38.40) Elewacja Zachodnia – widok ściany murowanej w osiach 10/G-H.

Zbyt duże wymiary spoin. Ubytki spoin pionowych. Niewłaściwe przewiązanie elementów. Wykonanie ściany z uszkodzonych elementów murowych o zróżnicowanych kształtach (12x60, 24x60, 60x60 cm). Zwieńczenie ściany z uszkodzonych elementów murowych. Wypełnienie ubytków między elementami zaprawą i gruzem. Zamknięcie pionu instalacyjnego.

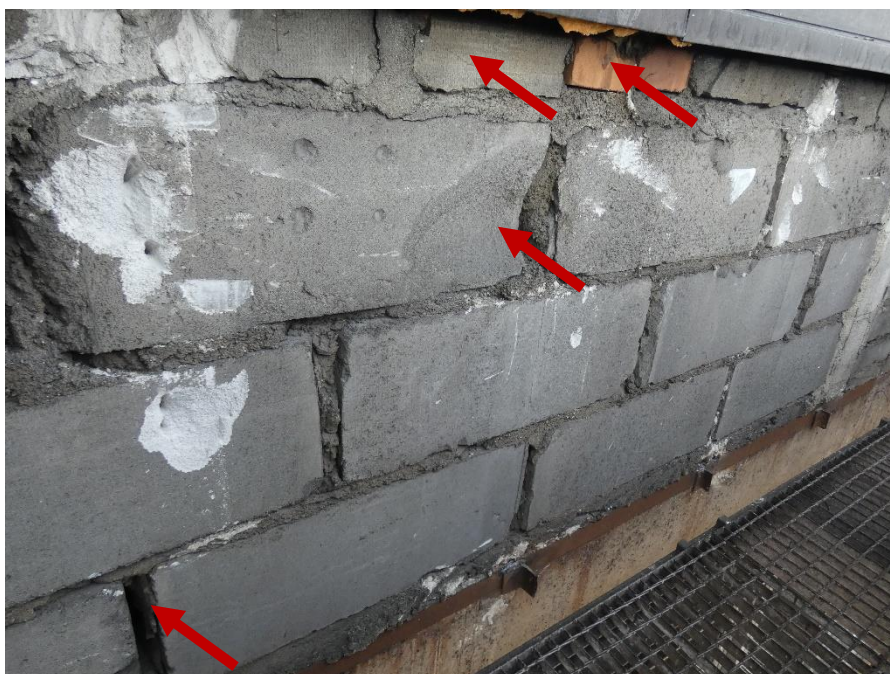
Fot. 41 Kondygnacja 10 (Poziom +38.40) Elewacja Zachodnia – widok ściany murowanej w osiach 10/G-H. Zbyt duże wymiary spoin. Ubytki spoin pionowych. Wykonanie ściany z uszkodzonych elementów murowych 24x60 cm. Zwieńczenie ściany z uszkodzonych elementów murowych o zróżnicowanych materiałach. Wypełnienie ubytków między elementami zaprawą.

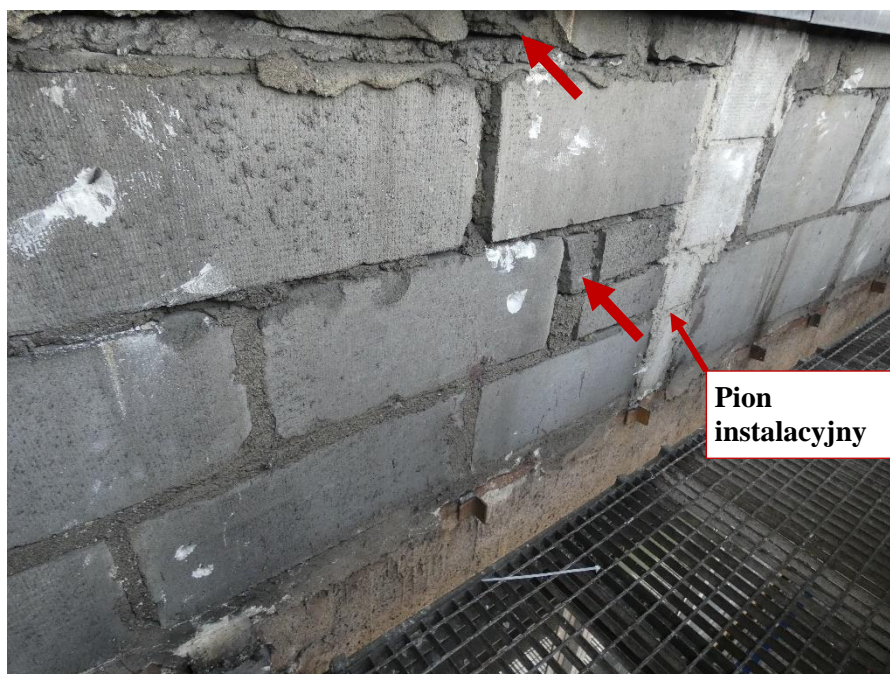
Fot. 43 Kondygnacja 10 (Poziom +38.40) Elewacja Zachodnia – widok ściany murowanej w osiach 10/F-G.

Zbyt duże wymiary spoin. Wypełnienie ubytków między elementami i uszkodzonych miejsc zaprawą i gruzem. Zwieńczenie ściany uszkodzonymi elementami murowymi i gruzem. Zamknięcie pionu instalacyjnego.

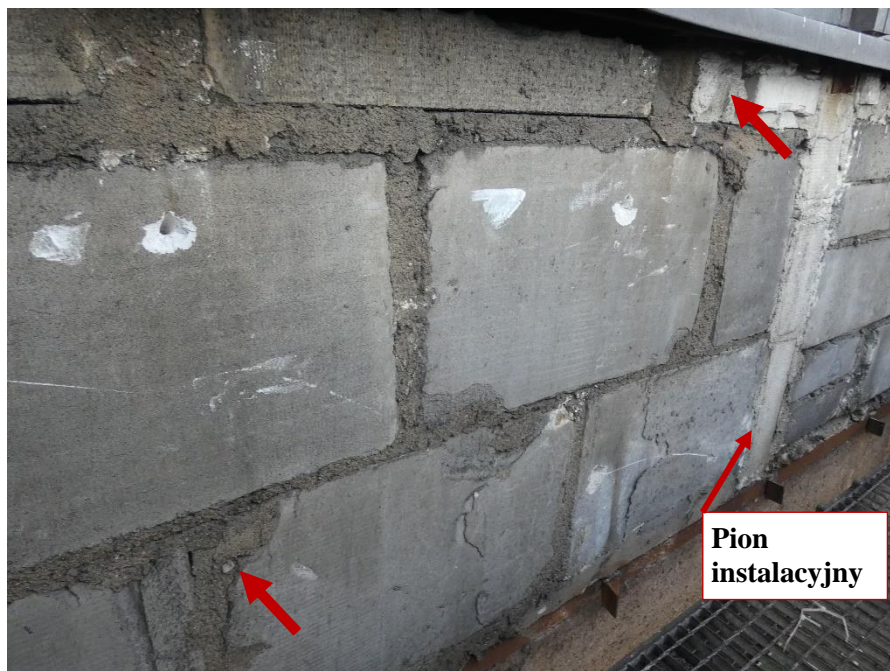
Fot. 45 Kondygnacja 10 (Poziom +38.40) Elewacja Zachodnia – widok ściany murowanej w osiach 10/F-G. Zbyt duże wymiary spoin. Wykonanie ściany z uszkodzonych elementów murowych. Zwieńczenie ściany elementami murowymi i gruzem. Wypełnienie ubytków między elementami i uszkodzonych miejsc zaprawą. Zamknięcie pionu instalacyjnego.

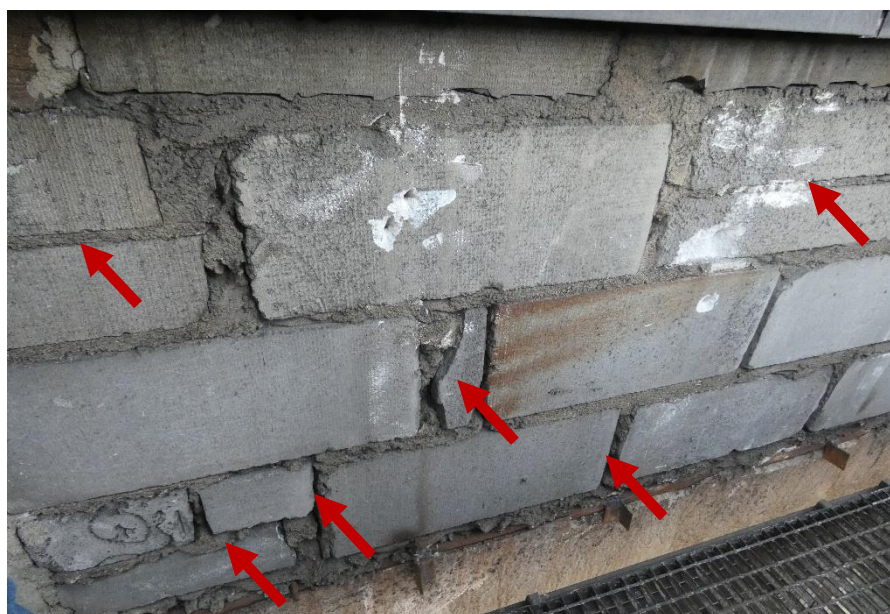
Fot. 47 Kondygnacja 10 (Poziom +38.40) Elewacja Zachodnia – widok ściany murowanej w osiach 10/E-F. Zbyt duże wymiary spoin. Ubytki spoin pionowych. Wykonanie i zwieńczenie ściany z uszkodzonych elementów murowanych o zróżnicowanych kształtach. Wypełnienie ubytków między elementami i uszkodzonych miejsc zaprawą i gruzem. \

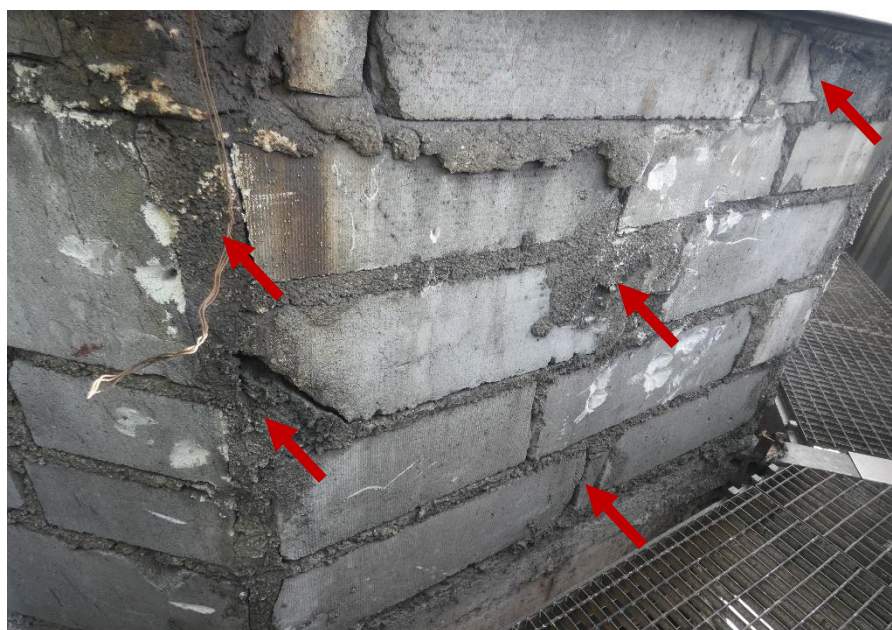
Fot. 49 Kondygnacja 10 (Poziom +38.40) Elewacja Zachodnia – widok ściany murowanej w osiach 10/E.

Zbyt duże wymiary spoin. Niewłaściwe przewiązanie elementów. Wykonanie i zwieńczenie ściany z uszkodzonych elementów murowych (12x60, 18x60 cm). Wypełnienie ubytków między elementami i uszkodzonych miejsc zaprawą i gruzem.

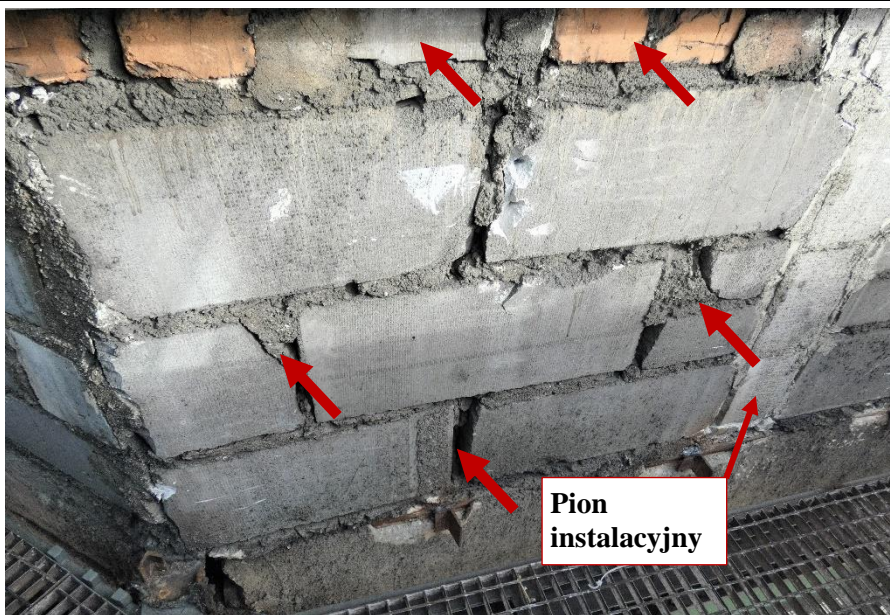
Fot. 50 Kondygnacja 10 (Poziom +38.40) Elewacja Południowa – widok ściany murowanej w osiach 10-11/E. Zbyt duże wymiary spoin. Ubytki spoin pionowych. Wykonanie ściany z uszkodzonych elementów murowych 24x60 cm. Zwieńczenie ściany z uszkodzonymi elementami murowymi o zróżnicowanych materiałach. Wypełnienie ubytków między elementami zaprawą i gruzem. Zamknięcie pionu instalacyjnego.

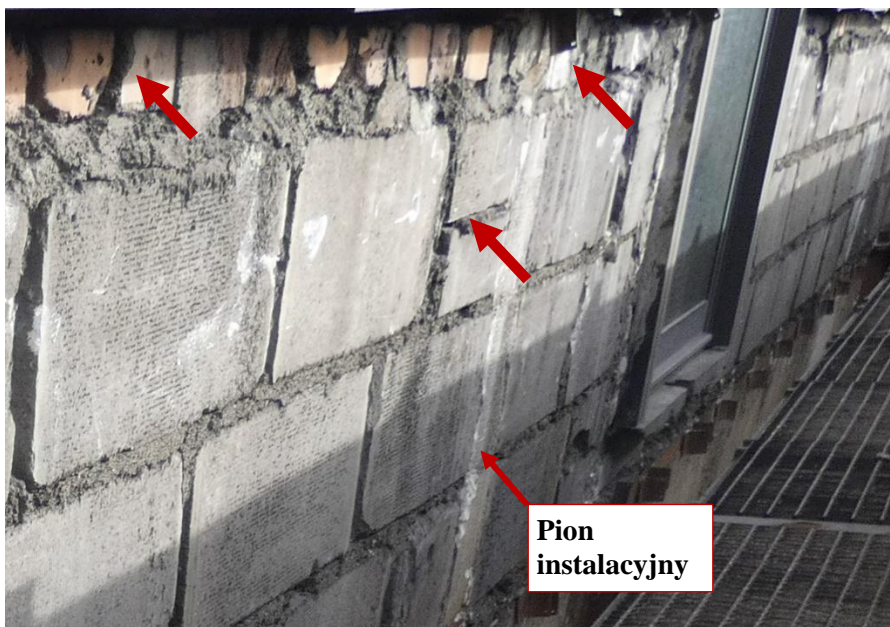
Fot. 53 Kondygnacja 10 (Poziom +38.40) Elewacja Południowa – widok ściany murowanej w osiach 10-11/E. Zbyt duże wymiary spoin. Wykonanie ściany z elementów murowych o zróżnicowanych kształtach (12x60, 24x60 cm). Zwieńczenie ściany z uszkodzonych elementów murowych o zróżnicowanych materiałach. Wypełnienie ubytków między elementami zaprawą.

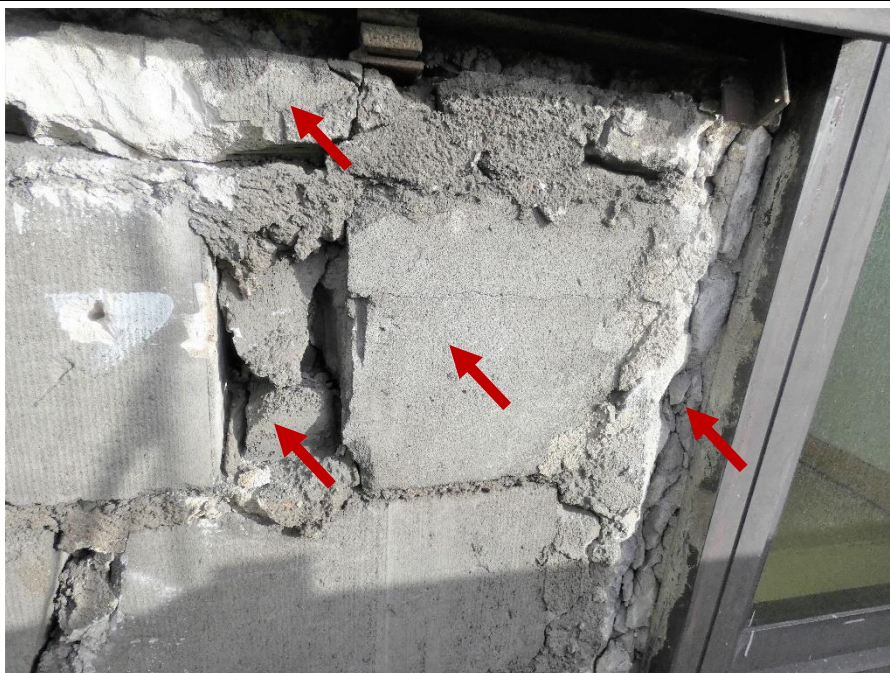
Fot. 54 Kondygnacja 10 (Poziom +38.40) Elewacja Południowa – widok ściany murowanej w osiach 10-11/E.
Zbyt duże wymiary spoin. Zwieńczenie ściany uszkodzonymi elementami murowymi i gruzem. Wypełnienie ubytków między elementami zaprawą i gruzem

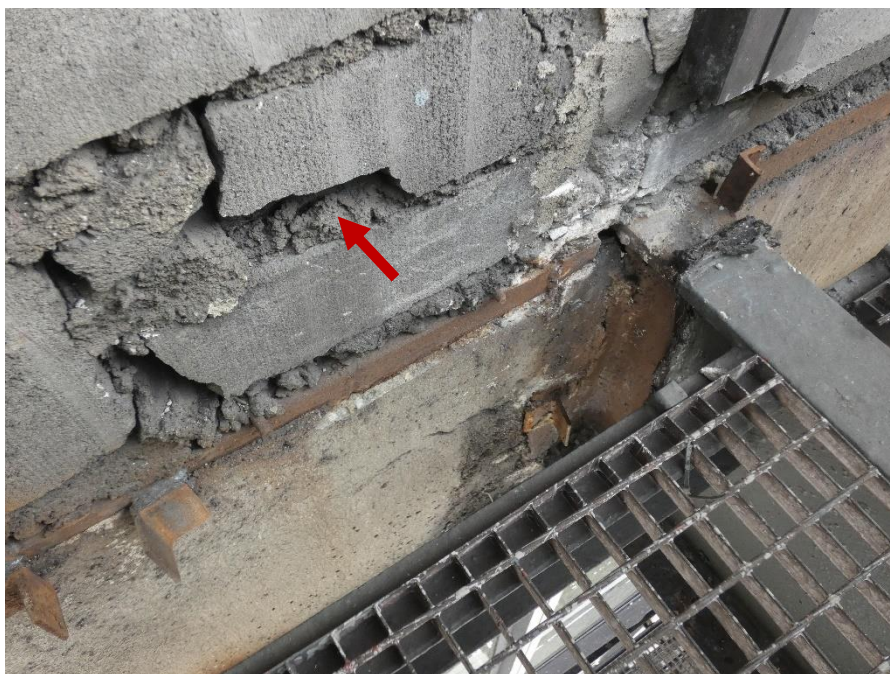
Fot. 55 Kondygnacja 10 (Poziom +38.40) Elewacja Południowa – widok ściany murowanej w osiach 10-11/E.
Wypełnienie ubytków między elementami zaprawą i gruzem

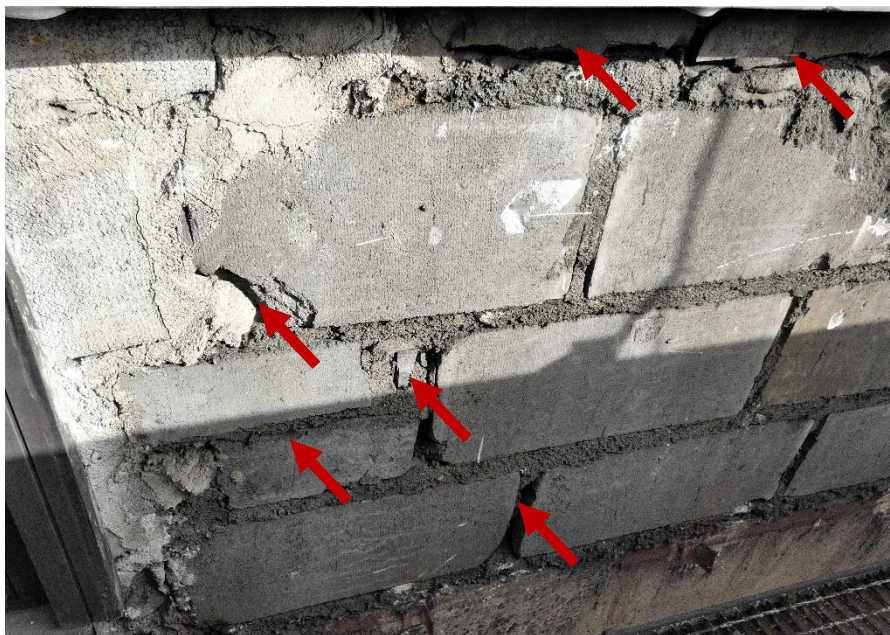
Fot. 56 Kondygnacja 10 (Poziom +38.40) Elewacja Południowa – widok ściany murowanej w osiach 11-12/E. Zbyt duże wymiary spoin. Ubytki spoin pionowych. Wykonanie i zwieńczenie ściany z uszkodzonych elementów murowych. Wypełnienie ubytków między elementami zaprawą i gruzem.

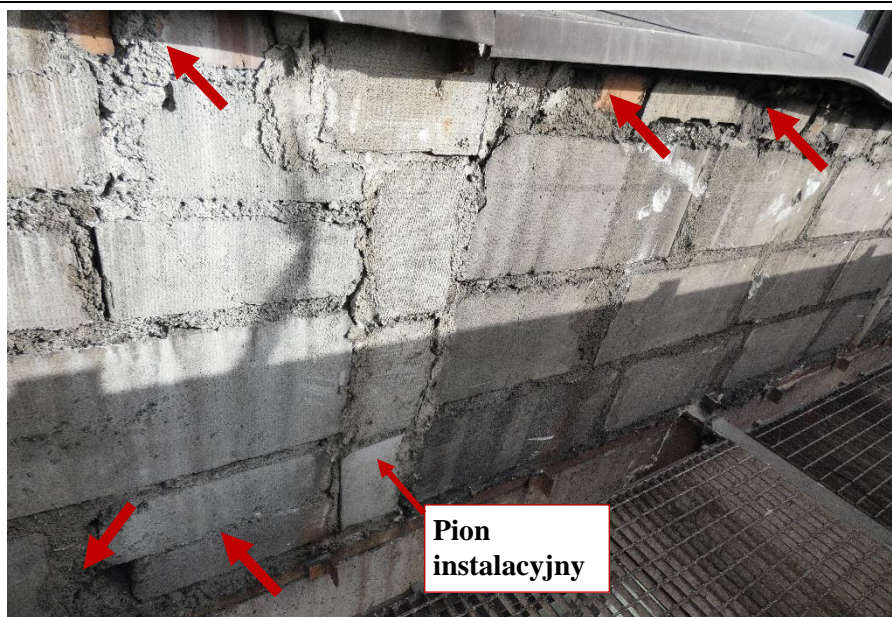
Fot. 58 Kondygnacja 10 (Poziom +38.40) Elewacja Południowa – widok ściany murowanej w osiach 12-13/E. Zbyt duże wymiary spoin. Wykonanie ściany z uszkodzonych elementów murowych o zróżnicowanych kształtach. Zwieńczenie ściany z uszkodzonych elementów murowych o zróżnicowanych materiałach. Wypełnienie ubytków między elementami i uszkodzonych miejsc zaprawą i gruzem Zamknięcie pionu instalacyjnego.

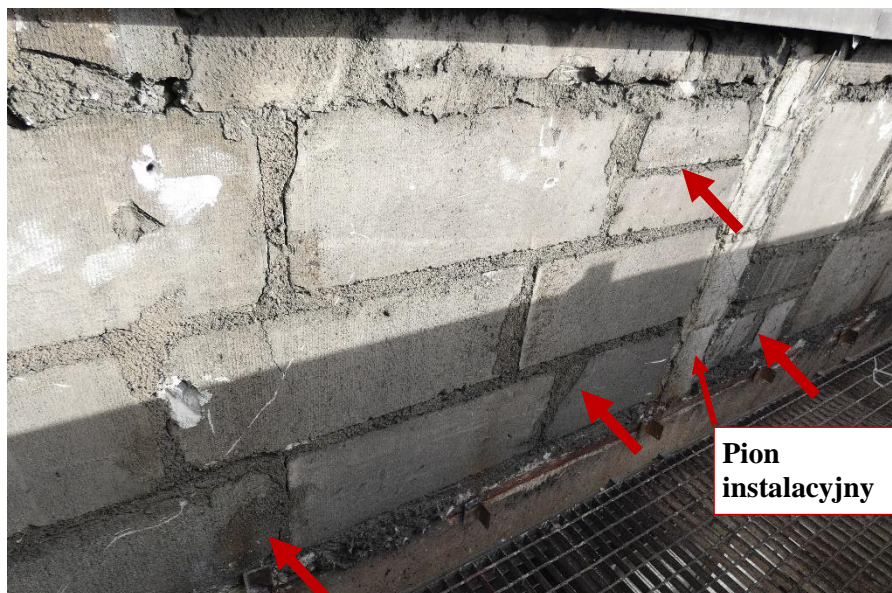
Fot. 59 Kondygnacja 10 (Poziom +38.40) Elewacja Południowa – widok ściany murowanej w osiach 12-13/E. Zbyt duże wymiary spoin. Wykonanie ściany z uszkodzonych elementów murowych o zróżnicowanych kształtach. Zwieńczenie ściany z uszkodzonych elementów murowych. Wypełnienie ubytków między elementami i uszkodzonych miejsc zaprawą. Zamknięcie pionu instalacyjnego.
