OPRACOWANIE NR 11

**EKSPERTYZA OKREŚLAJĄCA STAN TECHNICZNY ŚCIAN
MUROWANYCH ZEWNĘTRZNYCH, PREFABRYKOWANYCH BELEK
ŻELBETOWYCH ORAZ WSPORNIKÓW STALOWYCH NA KONDYGNACJI 10,
DOTYCZĄCA BUDOWY PN. „KOMPLEKSOWA MODERNIZACJA
ENERGETYCZNA BUDYNKU (ZADANIE A) ORAZ MODERNIZACJA I
PRZEBUDOWA NIEKTÓRYCH ELEMENTÓW (ZADANIE B) COLLEGIUM
ALTUM UNIWERSYTETU EKONOMICZNEGO W POZNANIU”**

PTB NICKEL Sp. z o.o.
PTB NICKEL TECHNOLOGIA Sp. z o.o.
ul. Obornicka 6B
Jelonek k/Poznania
62-002 Suchy Las

EKSPERTIS Sp. z o. o. Sp. k.
ul. Nieszawska 1
61-021 Poznań

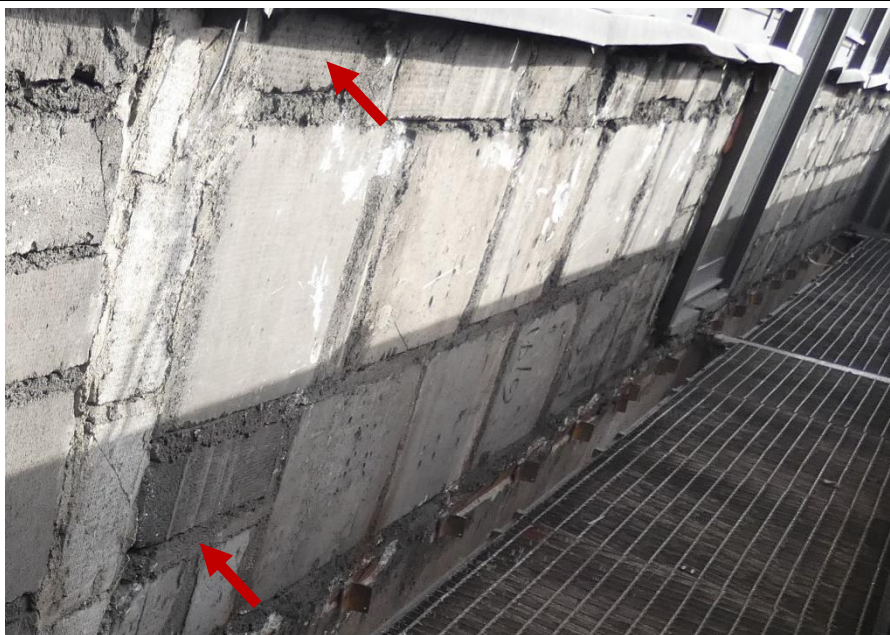
Fot. 60 Kondygnacja 10 (Poziom +38.40) Elewacja Południowa – widok ściany murowanej w osiach 12-13/E.

Zbyt duże wymiary spoin. Wykonanie ściany z elementów murowanych o zróżnicowanych kształtach.
Zwieńczenie ściany elementami murowymi. Wypełnienie ubytków między elementami zaprawą. Zamknięcie pionu instalacyjnego.

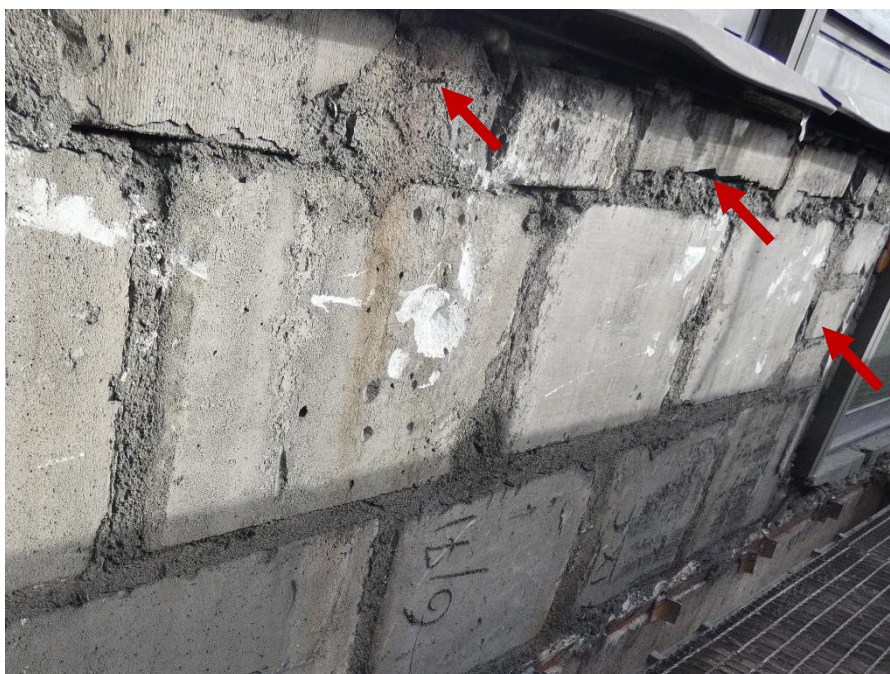
Fot. 61 Kondygnacja 10 (Poziom +38.40) Elewacja Południowa – widok ściany murowanej w osiach 12-13/E.

Zbyt duże wymiary spoin. Wykonanie ściany z elementów murowanych o zróżnicowanych kształtach.
Zwieńczenie ściany uszkodzonymi elementami murowymi. Wypełnienie ubytków między elementami zaprawą.

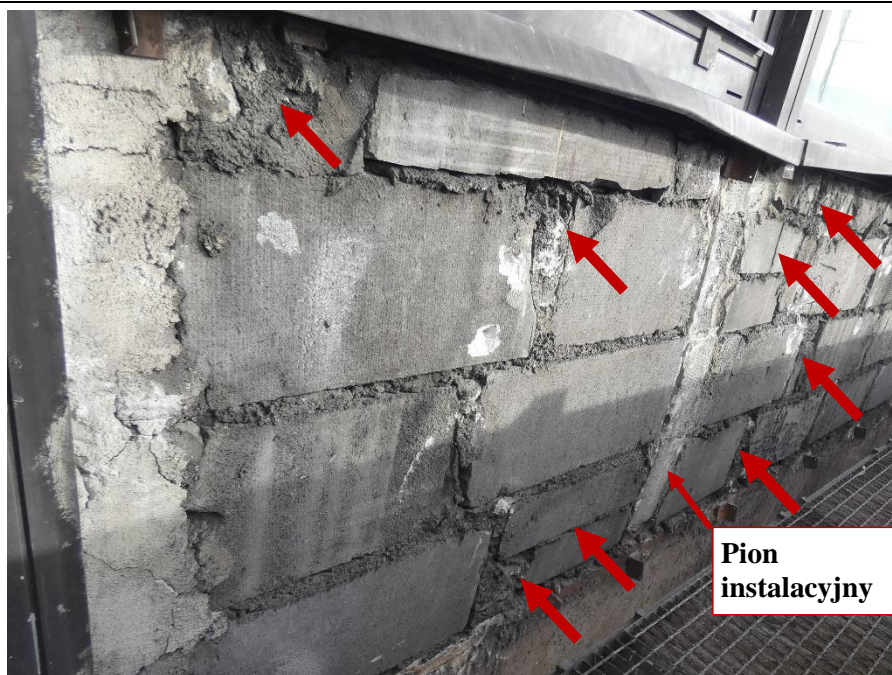
Fot. 62 Kondygnacja 10 (Poziom +38.40) Elewacja Południowa – widok ściany murowanej w osiach 12-13/E.

Zbyt duże wymiary spoin. Wykonanie i zwieńczenie ściany z uszkodzonych elementów murowych o zróżnicowanych kształtach. Wypełnienie ubytków między elementami i uszkodzonych miejsc zaprawą i gruzem. Zamknięcie pionu instalacyjnego.

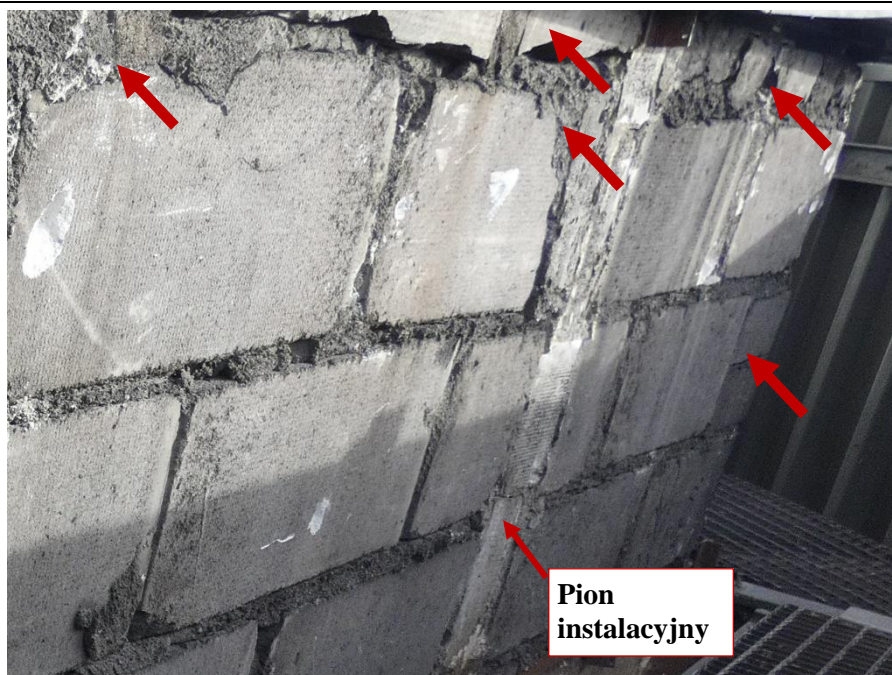
Fot. 64 Kondygnacja 10 (Poziom +38.40) Elewacja Południowa – widok ściany murowanej w osiach 13-14/E.

Zbyt duże wymiary spoin. Wykonanie i zwieńczenie ściany z uszkodzonych elementów murowych o różnicowanych kształtach. Wypełnienie ubytków między elementami i uszkodzonych miejsc zaprawą i gruzem. Zamknięcie pionu instalacyjnego.

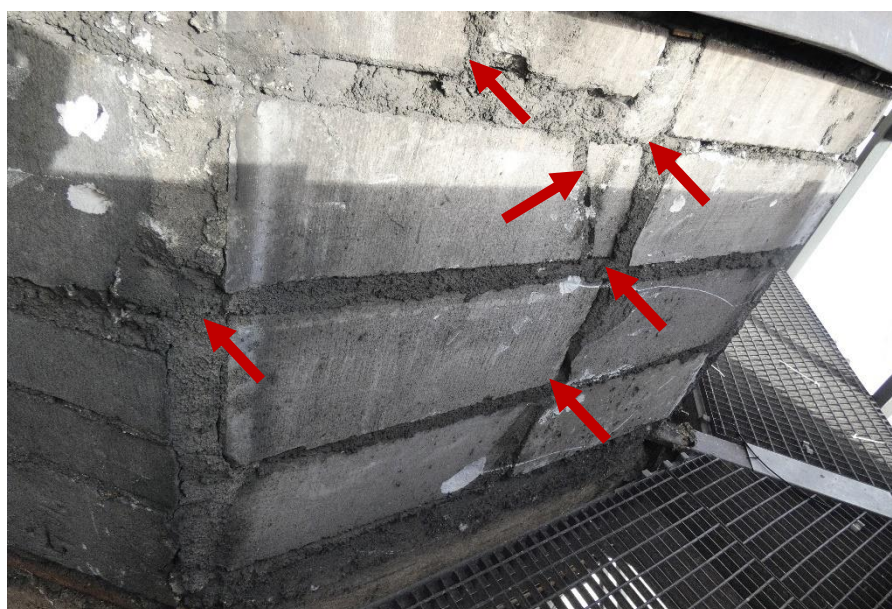
Fot. 65 Kondygnacja 10 (Poziom +38.40) Elewacja Południowa – widok ściany murowanej w osiach 14/E. Zbyt duże wymiary spoin. Niewłaściwe przewiązanie elementów. Wykonanie ściany z uszkodzonych elementów murowych 24x60 cm. Wypełnienie ubytków między elementami i uszkodzonych miejsc zaprawą. Zwieńczenie ściany uszkodzonymi elementami murowymi 12x60 cm.

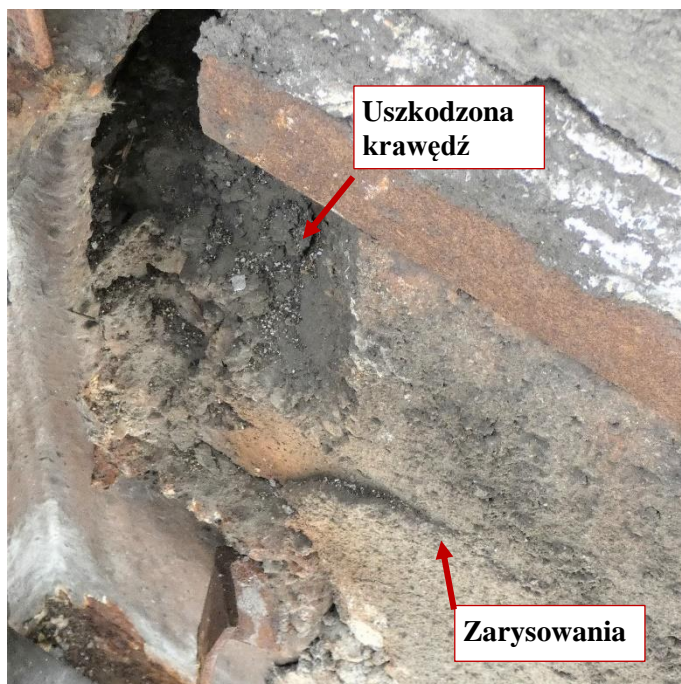
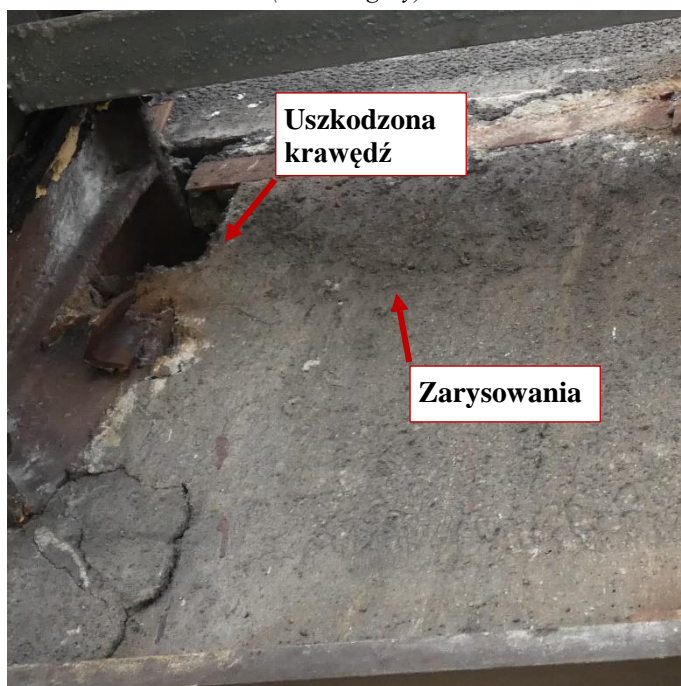
Oparcie: 4 cm

Fot. 66, 67 Kondygnacja 10 (Poziom +38.40) Elewacja Wschodnia – belka w osiach 14/E-F. Uszkodzona krawędź elementu. Zalegający gruz w przestrzeni między elementami. Zarysowanie belki na wysokości miejsca oparcia. Spękania i zarysowania powierzchni zaprawy.

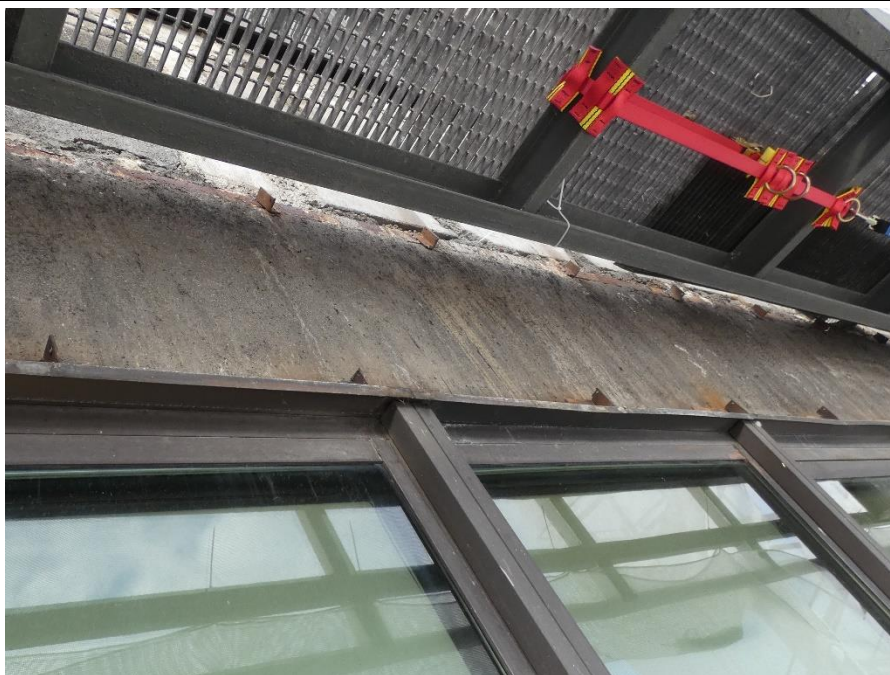
Fot. 68 Kondygnacja 10 (Poziom +38.40) Elewacja Wschodnia – belka w osiach 14/E-F.

Brak widocznych uszkodzeń w przęśle belki

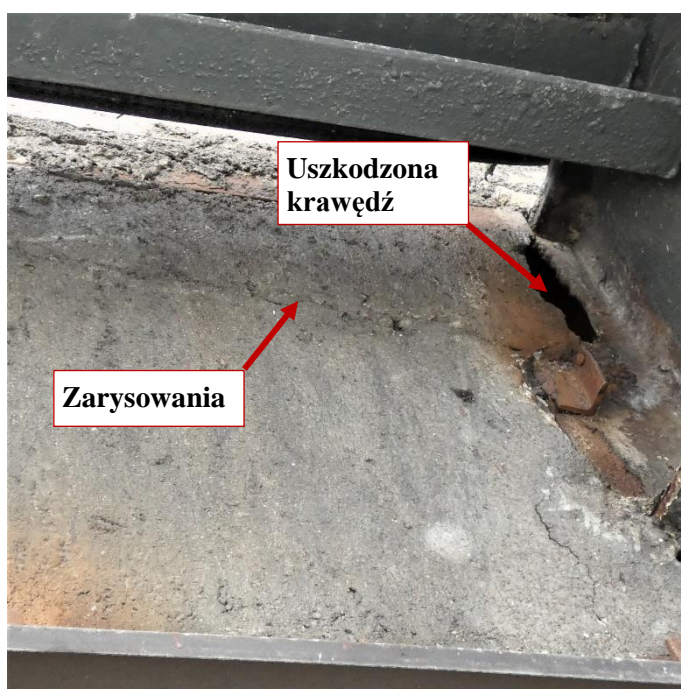
Fot. 69 Kondygnacja 10 (Poziom +38.40) Elewacja Wschodnia – belka w osiach 14/E-F.

Oparcie: 4 cm

Uszkodzona krawędź elementu. Zarysowanie belki na wysokości miejsca oparcia. Spękania i zarysowania powierzchni zaprawy.

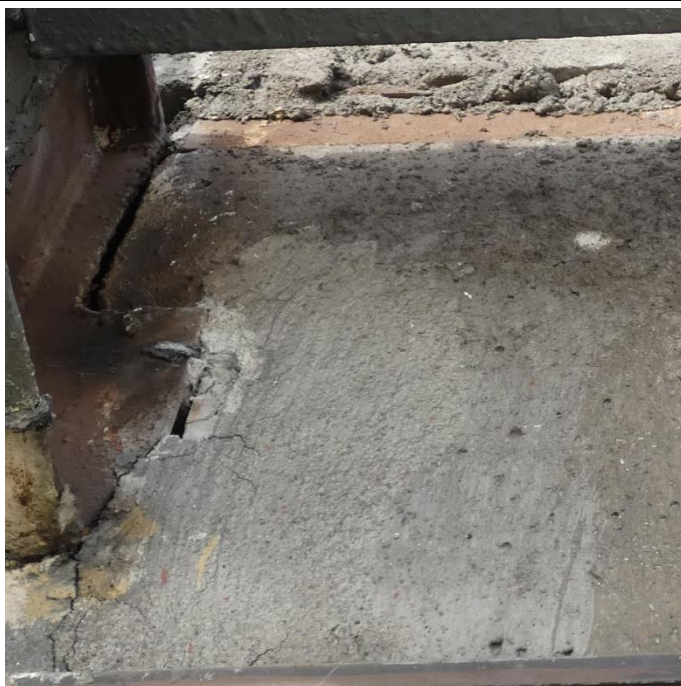
Oparcie: 7 cm

Fot. 70 Kondygnacja 10 (Poziom +38.40) Elewacja Wschodnia – belka w osiach 14/H-I.
Spękania i zarysowania powierzchni zaprawy. Brak widocznych uszkodzeń belki przy podporze.

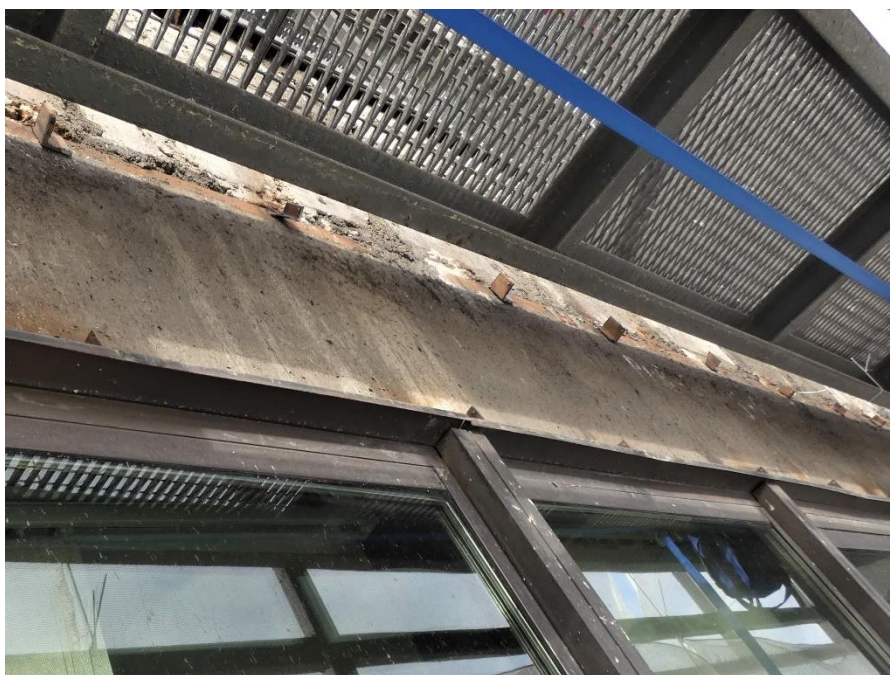
Fot. 71 Kondygnacja 10 (Poziom +38.40) Elewacja Wschodnia – belka w osiach 14/H-I.
Brak widocznych uszkodzeń belki w przęśle.

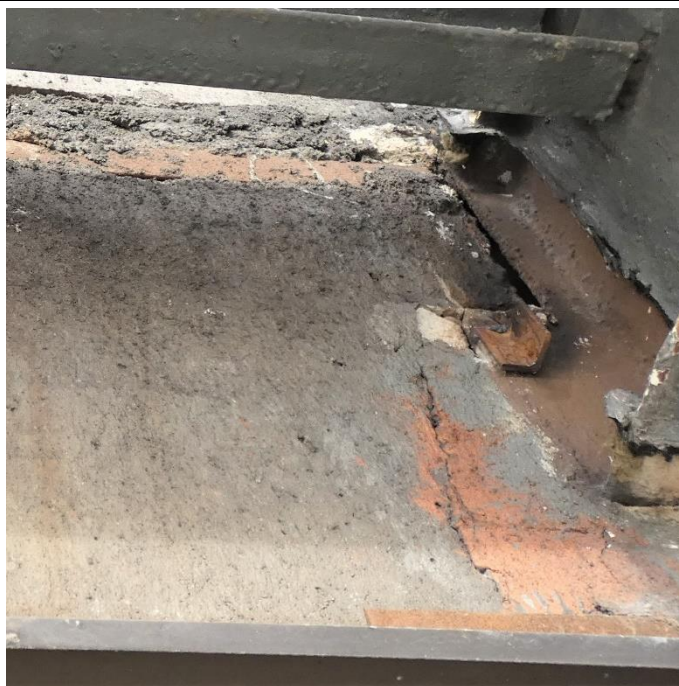
Oparcie: 6 cm

Fot. 72 Kondygnacja 10 (Poziom +38.40) Elewacja Wschodnia – belka w osiach 14/H-I.
Spękania i zarysowania powierzchni zaprawy. Brak widocznych uszkodzeń belki przy podporze.

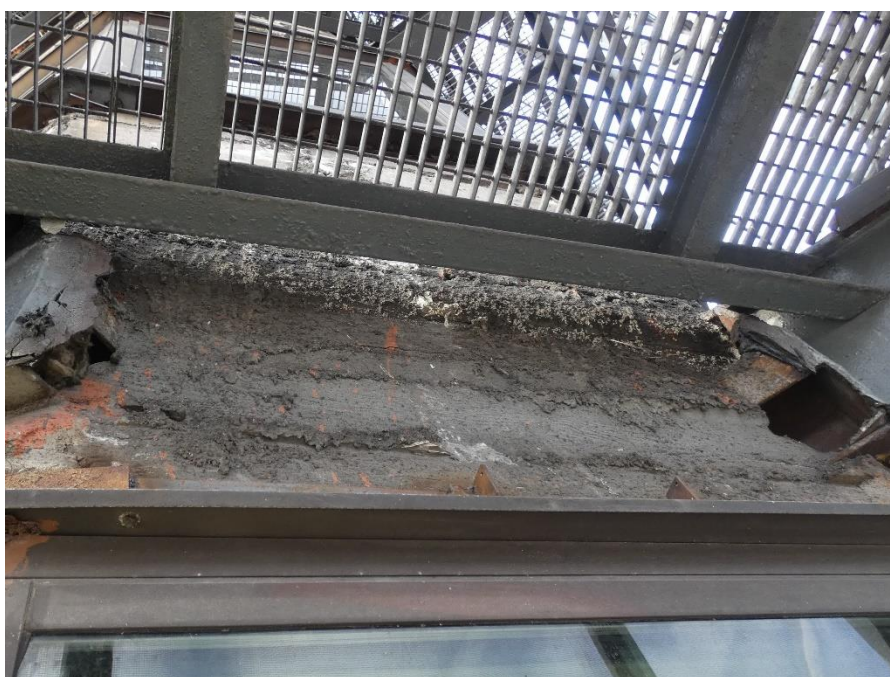
Fot. 73 Kondygnacja 10 (Poziom +38.40) Elewacja Wschodnia – belka w osiach 14/I.
Brak możliwości pomiaru głębokości oparcia i określenia zastosowanych rozwiązań konstrukcyjnych. Brak widocznych uszkodzeń.

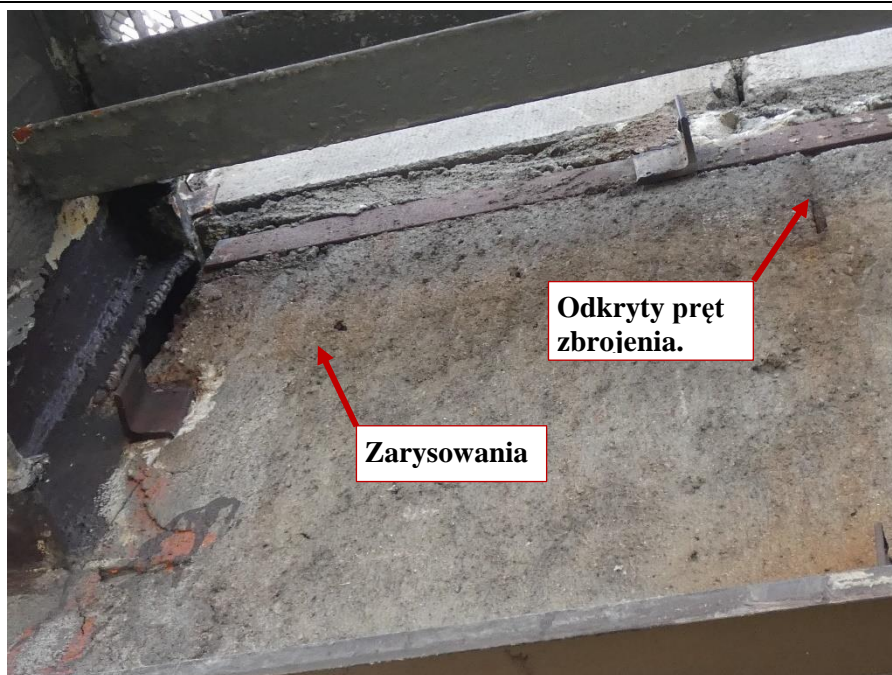
Oparcie: 5 cm

Fot. 74 Kondygnacja 10 (Poziom +38.40) Elewacja Północna – belka w osiach 13-14/I.
Odkryte pręty zbrojenia. Zarysowania belki na wysokości miejsca oparcia. Zarysowania powierzchni zaprawy.

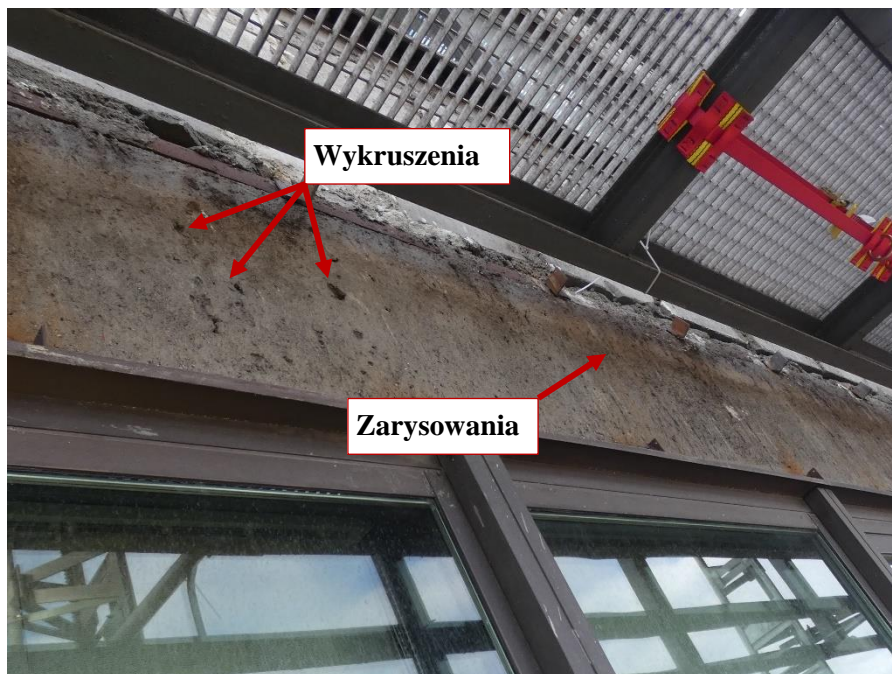
Fot. 75 Kondygnacja 10 (Poziom +38.40) Elewacja Północna – belka w osiach 13-14/I.
Wykruszenia otuliny. Zarysowania belki w przęśle na wysokości miejsca oparcia.

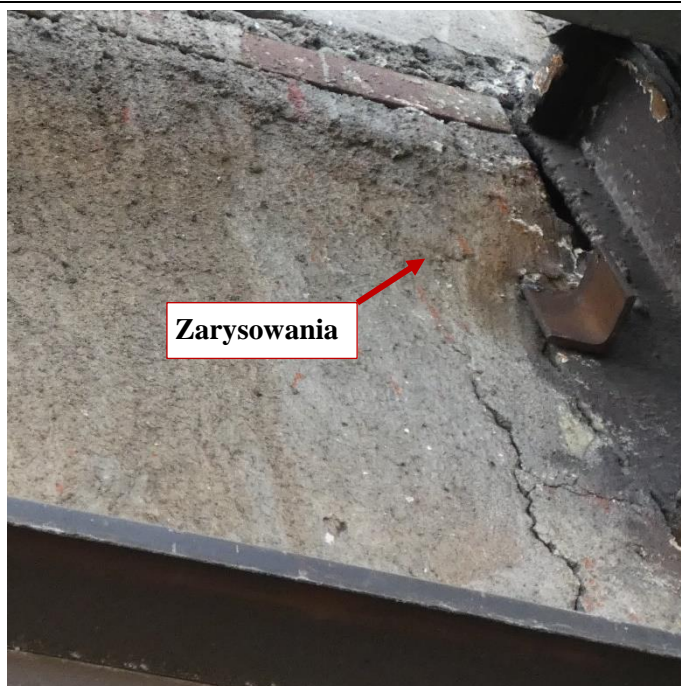
Oparcie: 6 cm

Fot. 76 Kondygnacja 10 (Poziom +38.40) Elewacja Północna – belka w osiach 13-14/I.
Zarysowania belki na wysokości miejsca oparcia. Spękania i zarysowania powierzchni zaprawy.

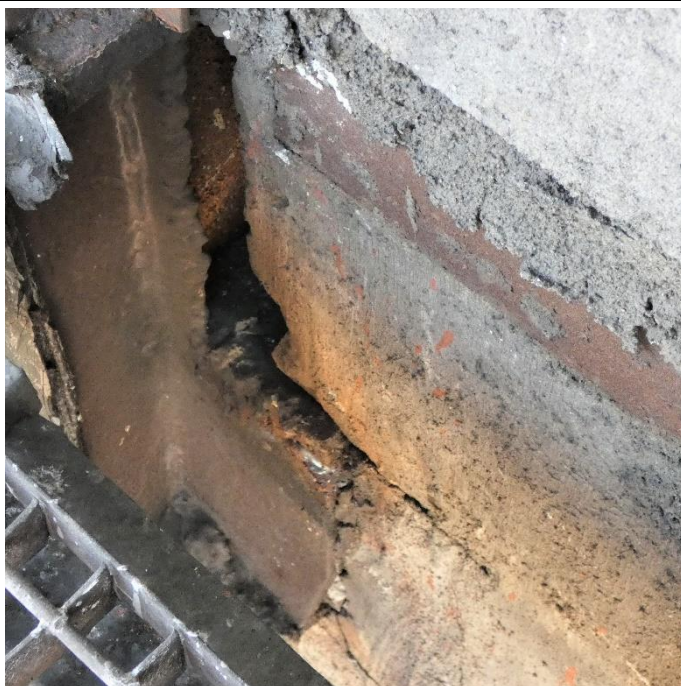
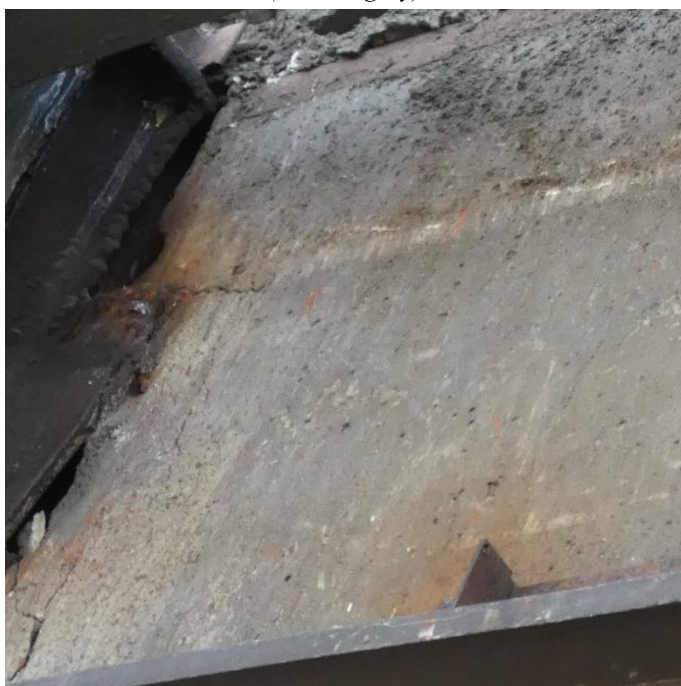
Fot. 77, 78 Kondygnacja 10 (Poziom +38.40) Elewacja Północna – belka w osiach 12-13/I. Spękania i zarysowania powierzchni zaprawy. Brak widocznych uszkodzeń belki przy podporze.

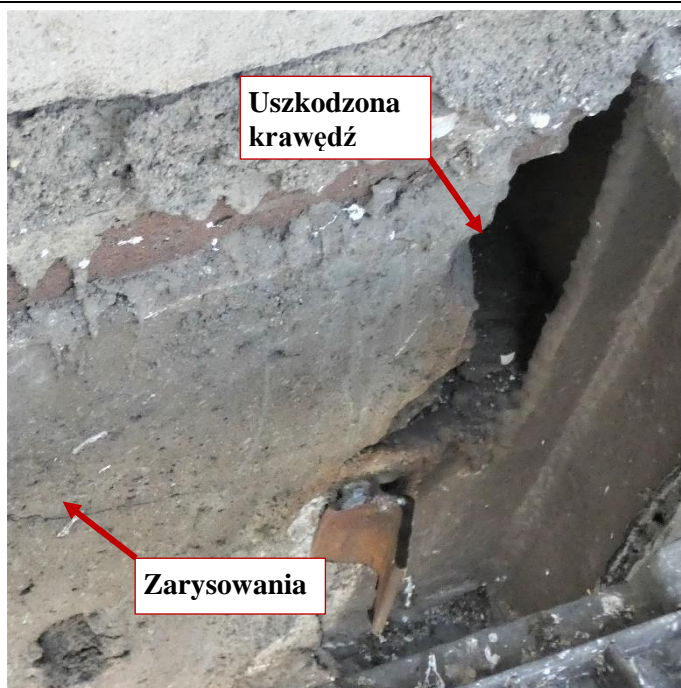
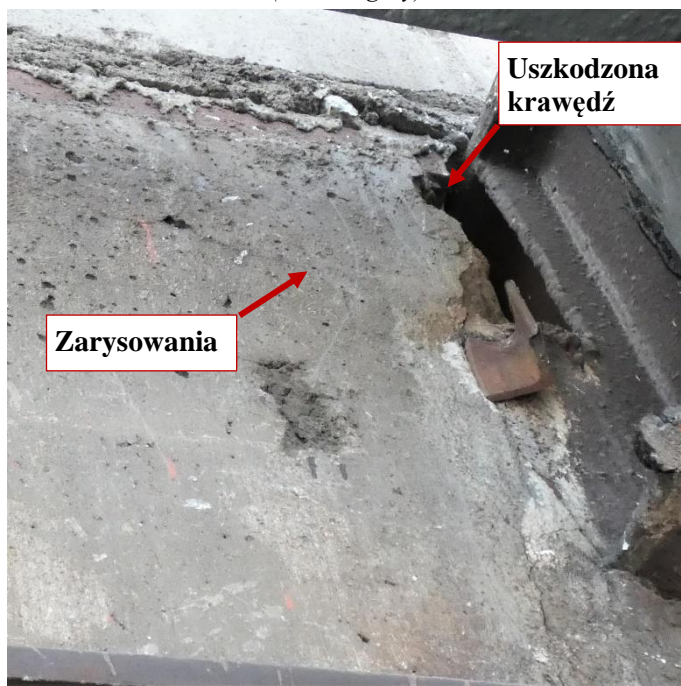
Oparcie: 6 cm

Fot. 80, 81 Kondygnacja 10 (Poziom +38.40) Elewacja Północna – belka w osiach 12-13/I. Uszkodzona krawędź elementu. Zalegający gruz w przestrzeni między elementami. Zarysowania belki na wysokości miejsca oparcia. Zarysowania powierzchni zaprawy

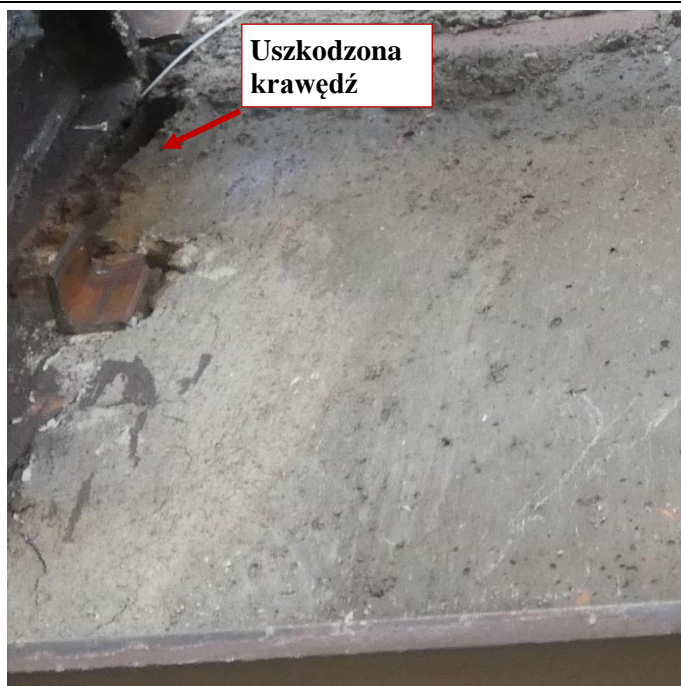
Fot. 82 Kondygnacja 10 (Poziom +38.40) Elewacja Północna – belka w osiach 11-12/I.

Oparcie: 6 cm

Uszkodzona krawędź elementu. Zalegający gruz w przestrzeni między elementami. Zarysowania powierzchni zaprawy

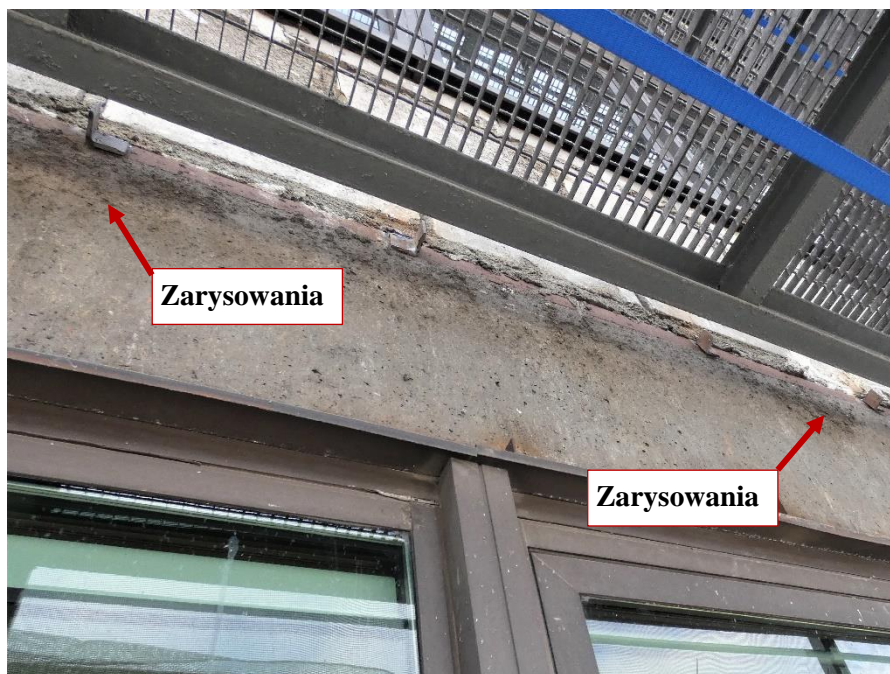
Fot. 83 Kondygnacja 10 (Poziom +38.40) Elewacja Północna – belka w osiach 11-12/I.

Zarysowania belki w prześle na wysokości miejsca oparcia.

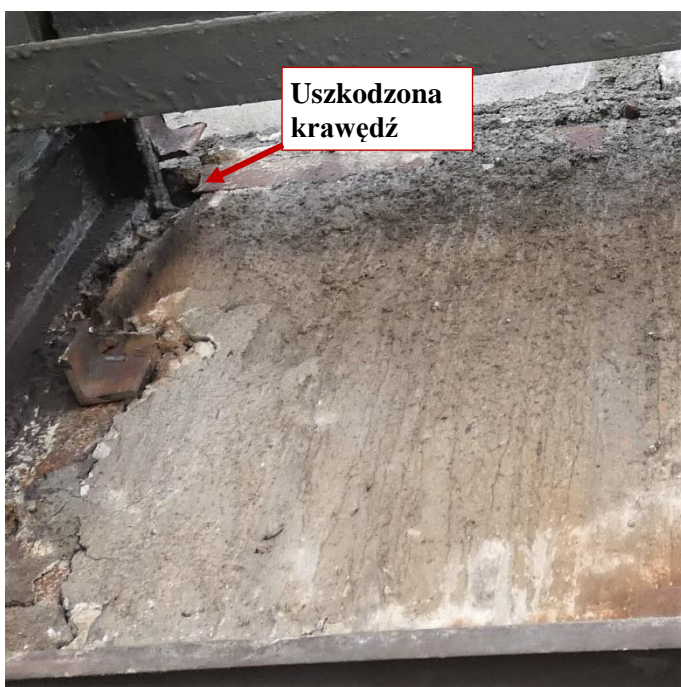
Fot. 84 Kondygnacja 10 (Poziom +38.40) Elewacja Północna – belka w osiach 11-12/I. Spękania i zarysowania powierzchni zaprawy. Brak widocznych uszkodzeń belki przy podporze.

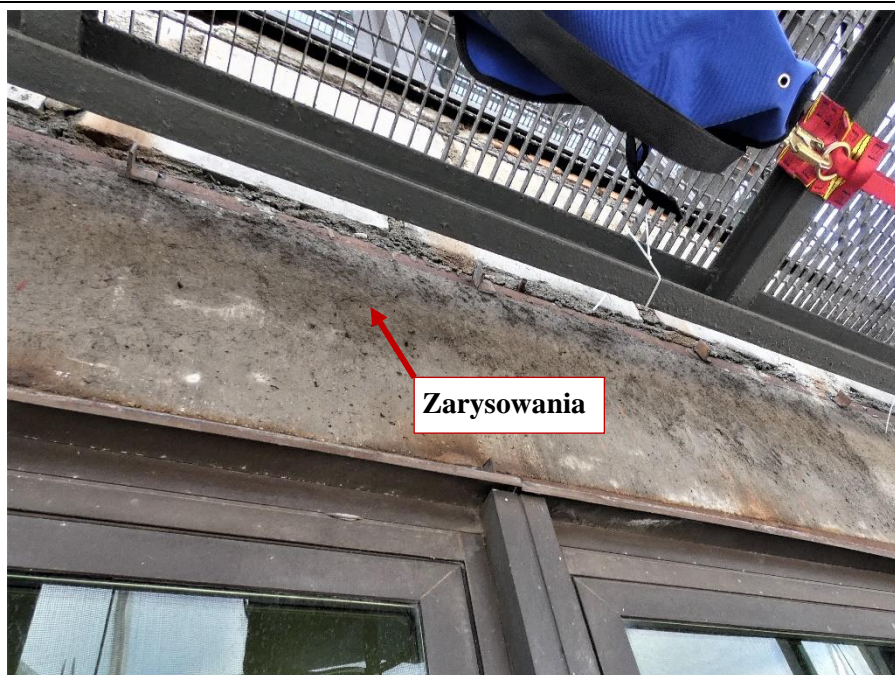
Fot. 85 Kondygnacja 10 (Poziom +38.40) Elewacja Północna – belka w osiach 10-11/I. Uszkodzona krawędź elementu. Przestrzeń między elementami wypełniona zaprawą i gruzem.

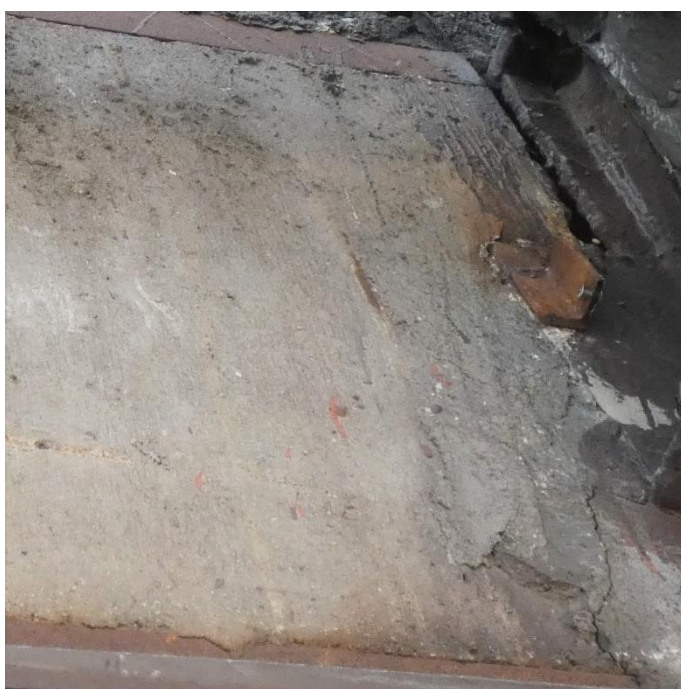
Fot. 86 Kondygnacja 10 (Poziom +38.40) Elewacja Północna – belka w osiach 10-11/I.

Brak widocznych uszkodzeń belki w przęśle

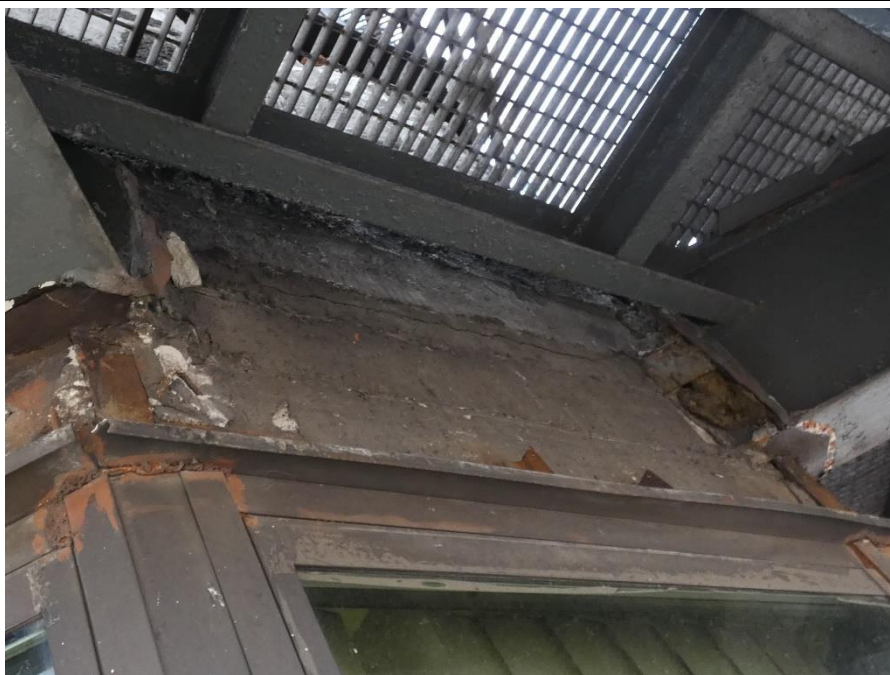
Fot. 87 Kondygnacja 10 (Poziom +38.40) Elewacja Północna – belka w osiach 10-11/I.

Zarysowania powierzchni zaprawy. Brak widocznych uszkodzeń belki przy podporze.

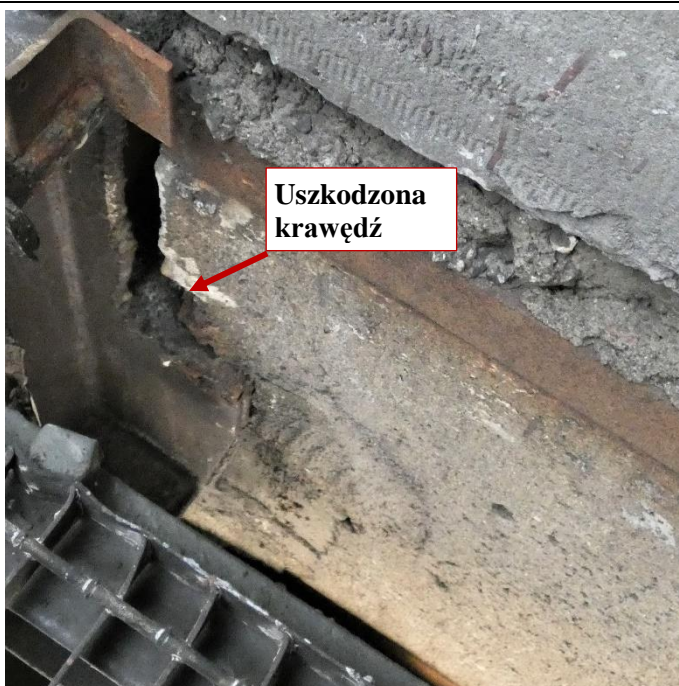
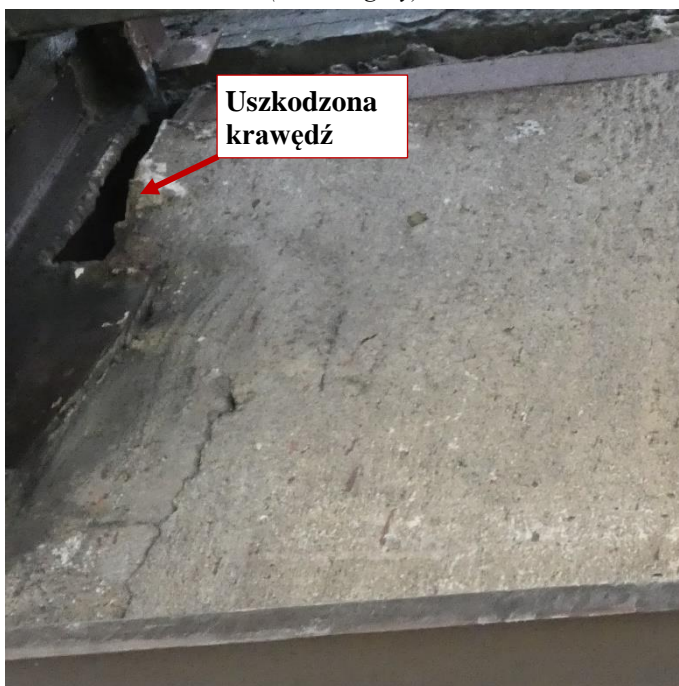
Fot. 88 Kondygnacja 10 (Poziom +38.40) Elewacja Północna – belka w osiach 10/I.

Brak możliwości pomiaru głębokości oparcia i określenia zastosowanych rozwiązań konstrukcyjnych. Brak widocznych uszkodzeń.

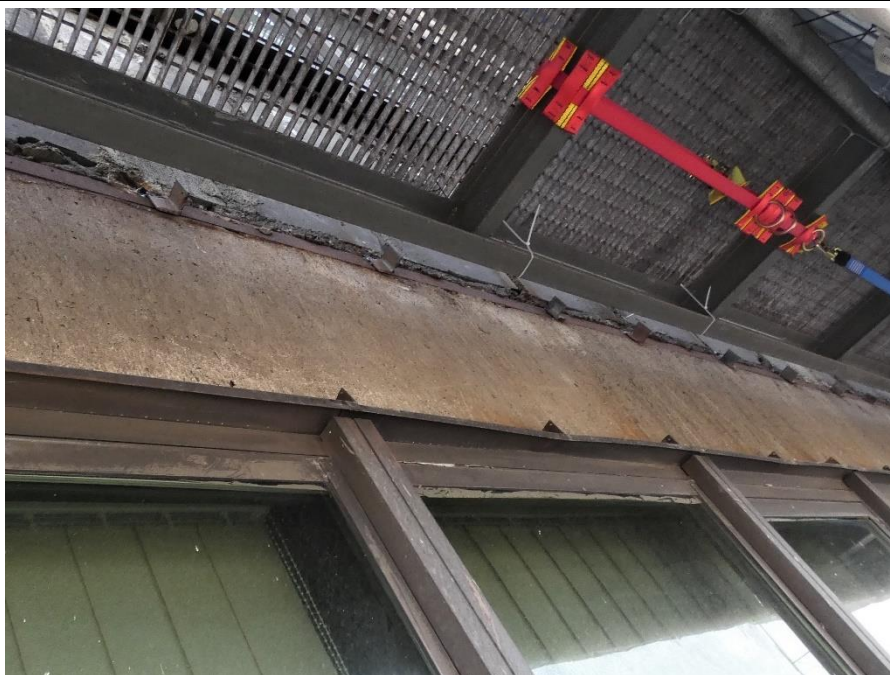
Fot. 89, 90 Kondygnacja 10 (Poziom +38.40) Elewacja Zachodnia – belka w osiach 10/H-I.

Uszkodzona krawędź elementu. Zarysowania powierzchni zaprawy

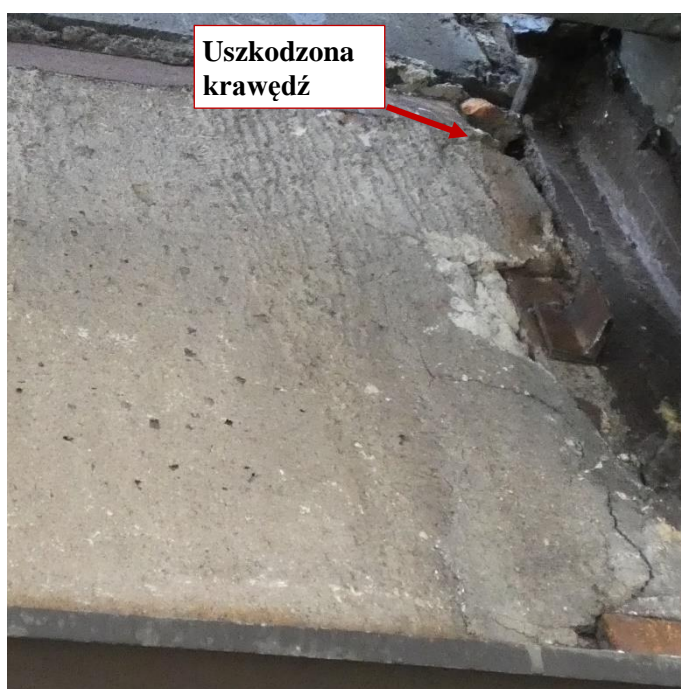
Fot. 91 Kondygnacja 10 (Poziom +38.40) Elewacja Zachodnia – belka w osiach 10/H-I.

Brak widocznych uszkodzeń belki w przęśle

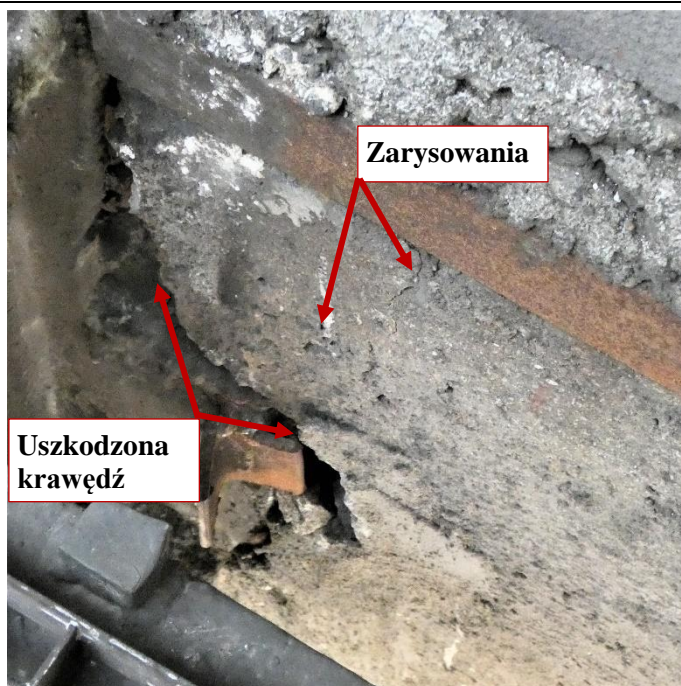
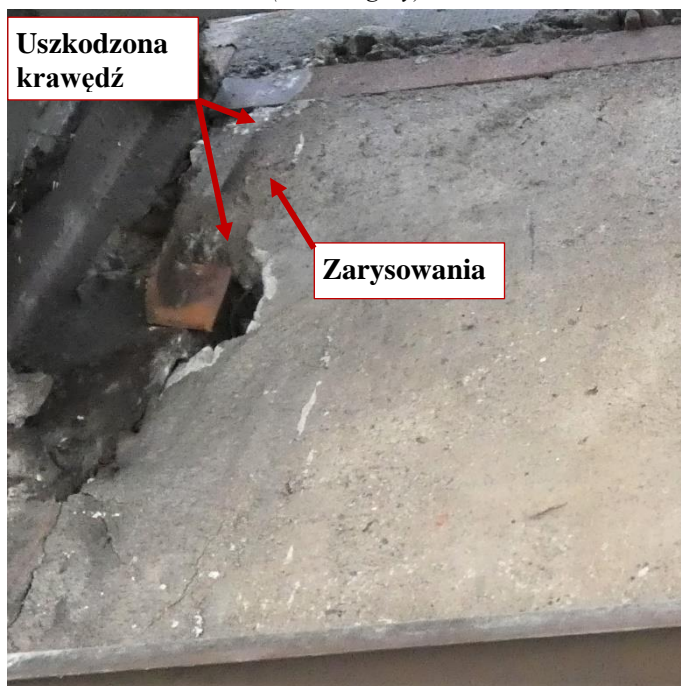
Fot. 92 Kondygnacja 10 (Poziom +38.40) Elewacja Zachodnia – belka w osiach 10/H-I.

Uszkodzona krawędź elementu. Przestrzeń między elementami wypełniona gruzem. Spękania i zarysowania powierzchni zaprawy

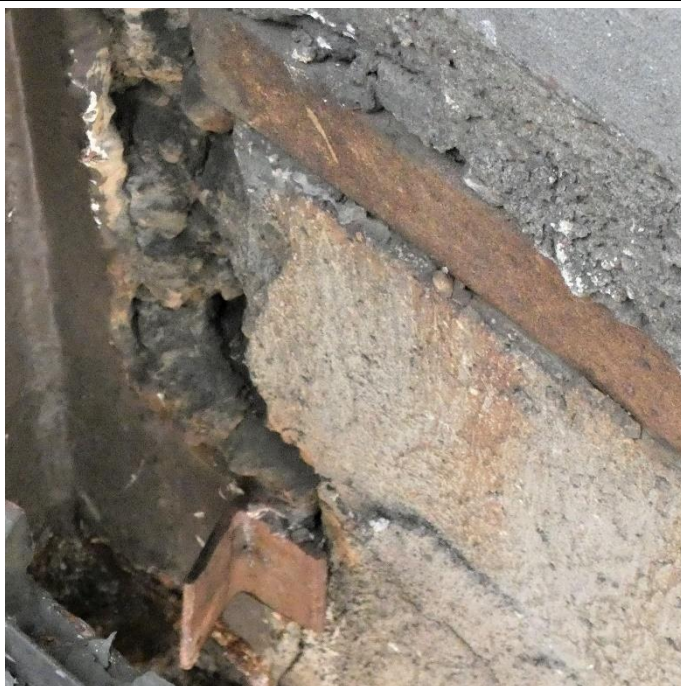
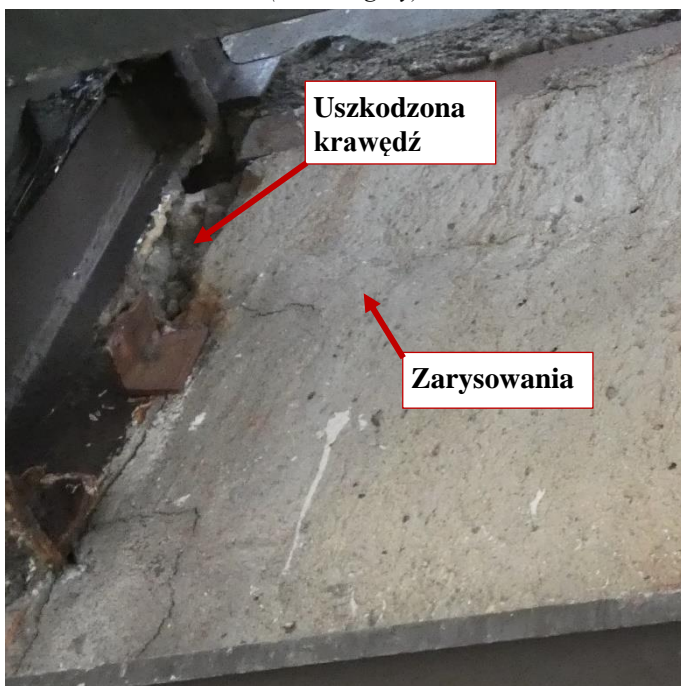
Fot. 100 Kondygnacja 10 (Poziom +38.40) Elewacja Zachodnia – belka w osiach 10/F-G.

Uszkodzona krawędź elementu. Zarysowania powierzchni zaprawy.

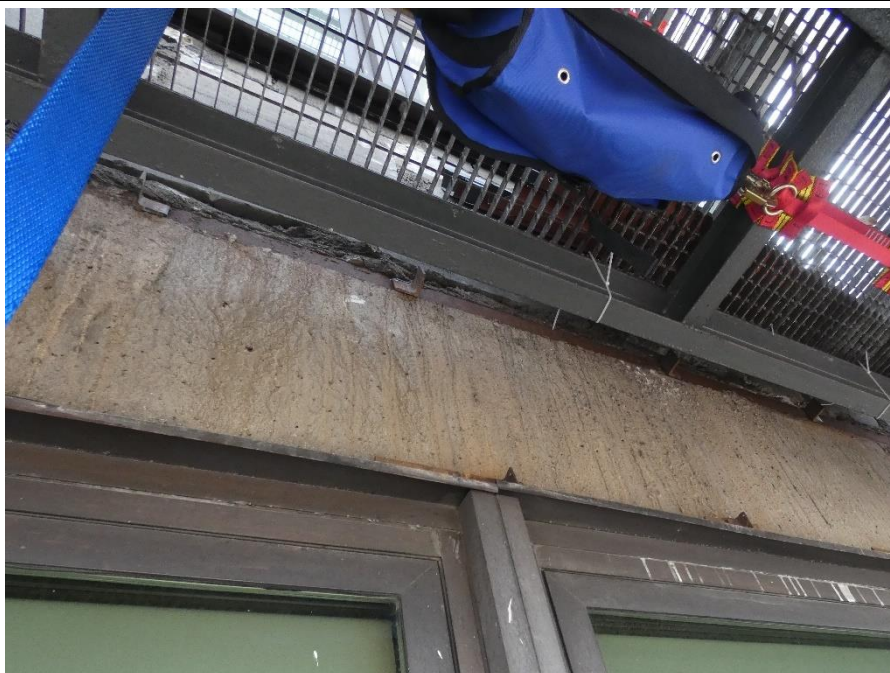
Fot. 101, 102 Kondygnacja 10 (Poziom +38.40) Elewacja Zachodnia – belka w osiach 10/E-F. Uszkodzona krawędź elementu. Przestrzeń między elementami wypełniona gruzem i zaprawą. Zarysowanie belki na wysokości miejsca oparcia. Zarysowania powierzchni zaprawy.

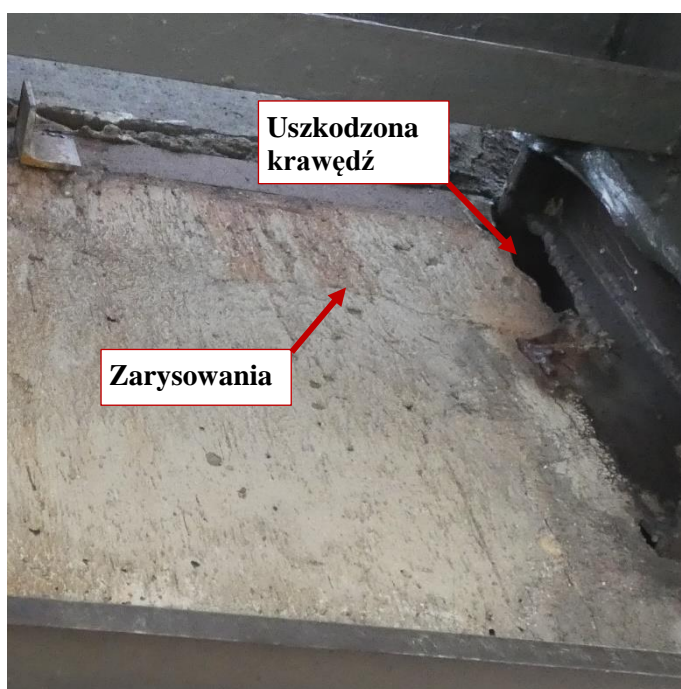
Fot. 103 Kondygnacja 10 (Poziom +38.40) Elewacja Zachodnia – belka w osiach 10/E-F.
Brak widocznych uszkodzeń belki w przęśle

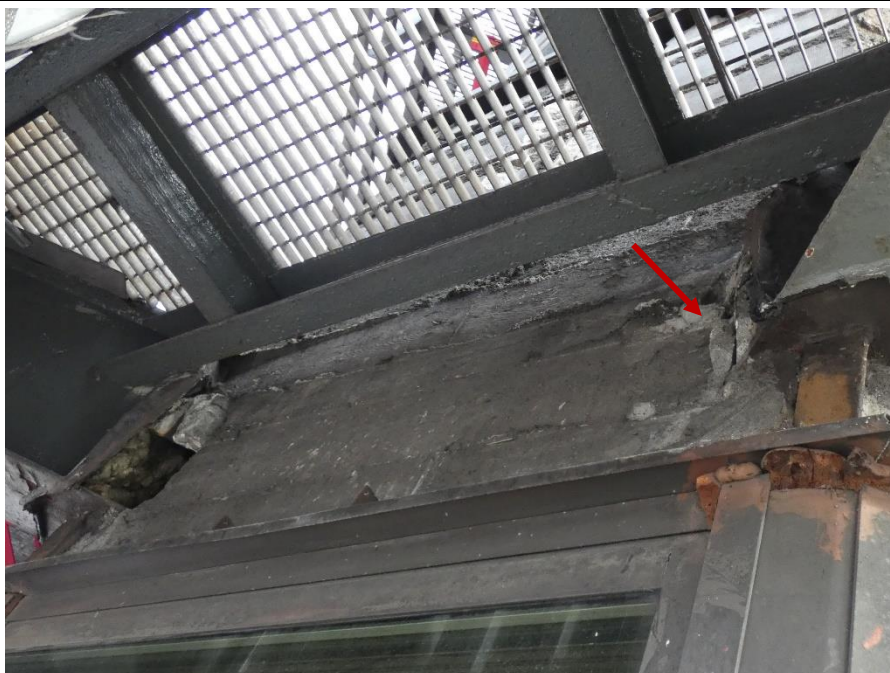
Fot. 104 Kondygnacja 10 (Poziom +38.40) Elewacja Zachodnia – belka w osiach 10/E-F.
Uszkodzona krawędź elementu. Zalegający gruz w przestrzeni między elementami. Zarysowanie belki na wysokości miejsca oparcia. Zarysowania powierzchni zaprawy.

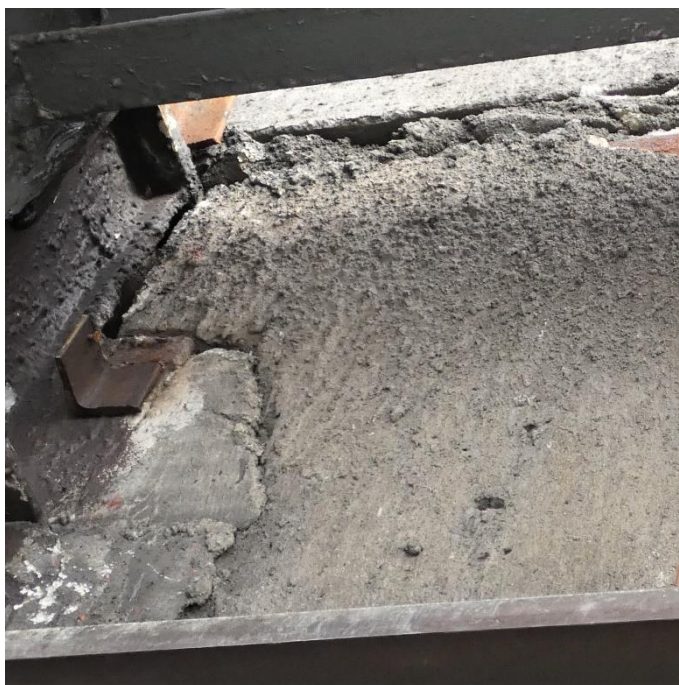
Fot. 105 Kondygnacja 10 (Poziom +38.40) Elewacja Zachodnia – belka w osiach 10/E.

Brak możliwości pomiaru głębokości oparcia i określenia zastosowanych rozwiązań konstrukcyjnych.

Uszkodzenia zaprawy. Brak widocznych uszkodzeń belki.

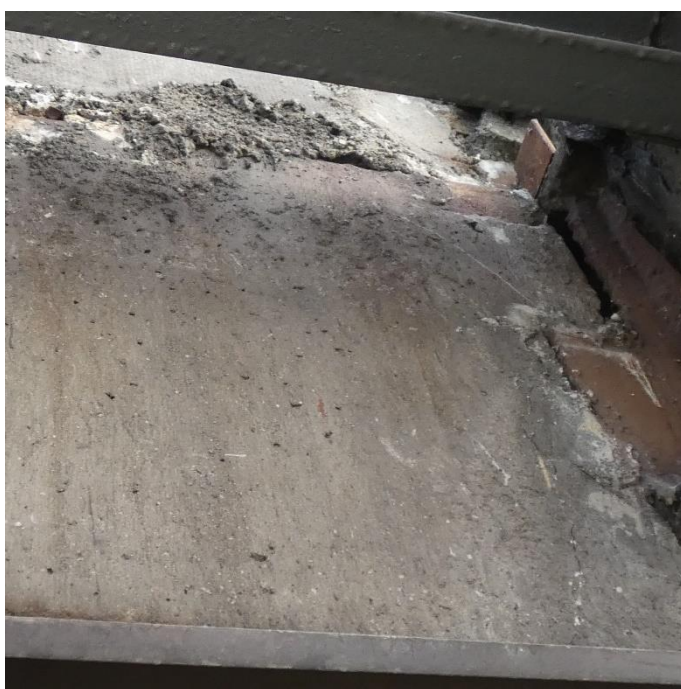
Fot. 107 Kondygnacja 10 (Poziom +38.40) Elewacja Południowa – belka w osiach 10-11/E.
Zarysowanie belki w przęśle na wysokości miejsca oparcia.
