OPRACOWANIE NR 11

**EKSPERTYZA OKREŚLAJĄCA STAN TECHNICZNY ŚCIAN
MUROWANYCH ZEWNĘTRZNYCH, PREFABRYKOWANYCH BELEK
ŻELBETOWYCH ORAZ WSPORNIKÓW STALOWYCH NA KONDYGNACJI 10,
DOTYCZĄCA BUDOWY PN. „KOMPLEKSOWA MODERNIZACJA
ENERGETYCZNA BUDYNKU (ZADANIE A) ORAZ MODERNIZACJA I
PRZEBUDOWA NIEKTÓRYCH ELEMENTÓW (ZADANIE B) COLLEGIUM
ALTUM UNIWERSYTETU EKONOMICZNEGO W POZNANIU”**

PTB NICKEL Sp. z o.o.
PTB NICKEL TECHNOLOGIA Sp. z o.o.
ul. Obornicka 6B
Jelonek k/Poznania
62-002 Suchy Las

EKSPERTIS Sp. z o. o. Sp. k.
ul. Nieszawska 1
61-021 Poznań

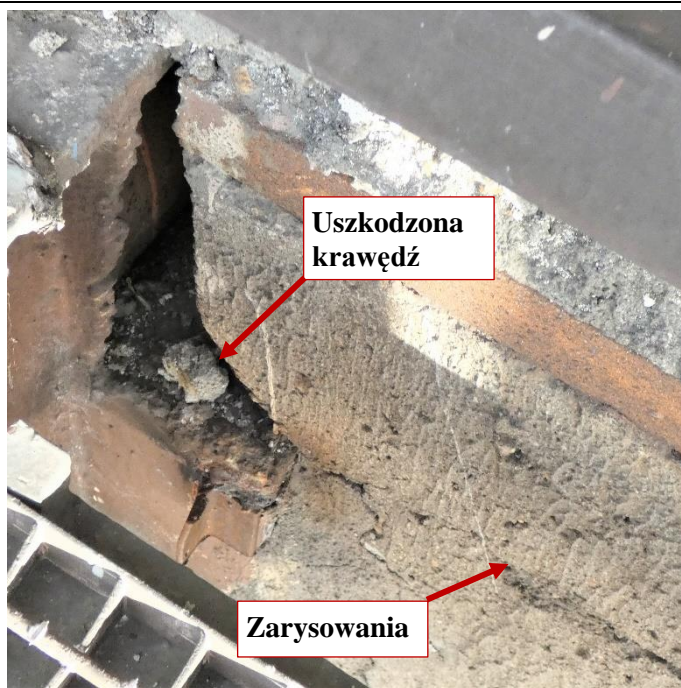
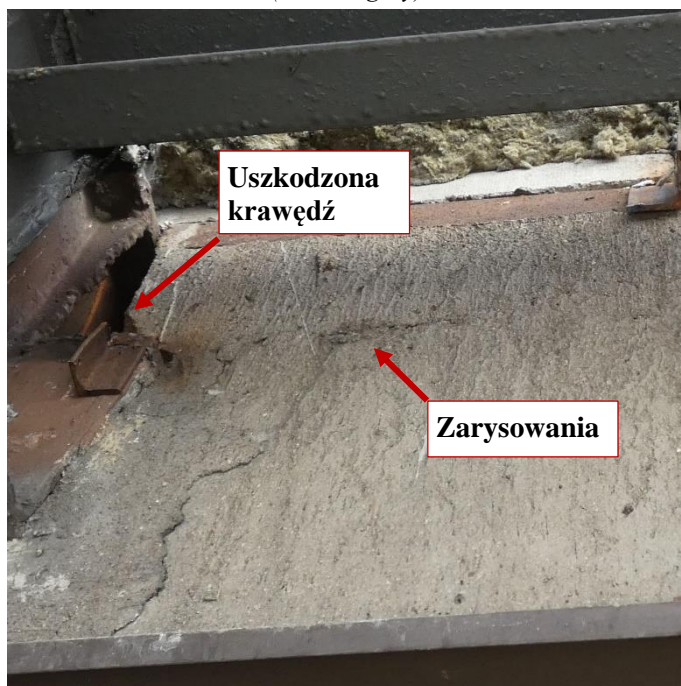
Fot. 108 Kondygnacja 10 (Poziom +38.40) Elewacja Południowa – belka w osiach 10-11/E.
Zarysowania powierzchni zaprawy. Brak widocznych uszkodzeń belki przy podporze.

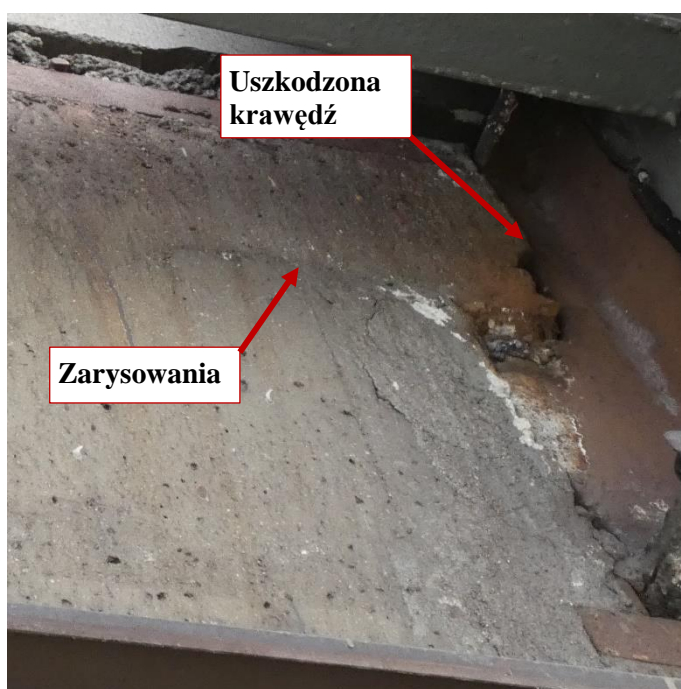
Fot. 111 Kondygnacja 10 (Poziom +38.40) Elewacja Południowa – belka w osiach 11-12/E.
Zarysowanie belki w przęśle na wysokości miejsca oparcia.

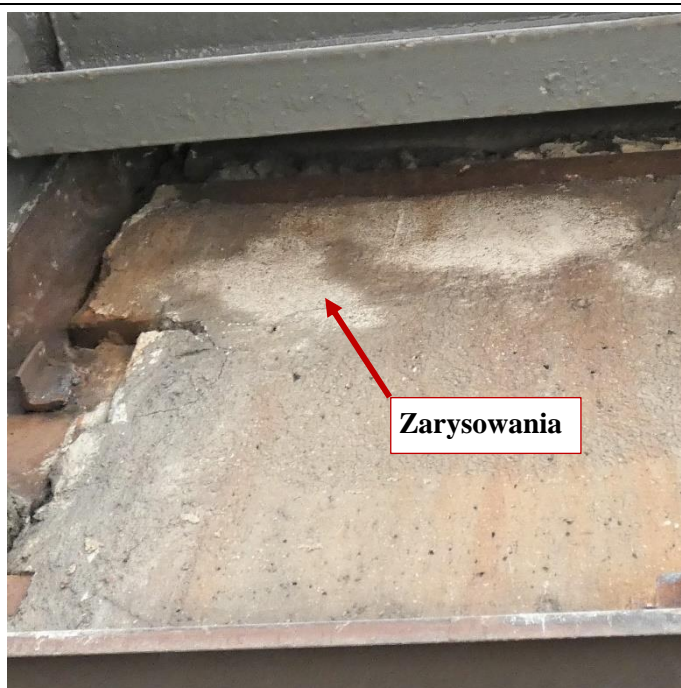
Fot. 112 Kondygnacja 10 (Poziom +38.40) Elewacja Południowa – belka w osiach 11-12/E.
Uszkodzona krawędź elementu. Zarysowanie belki na wysokości miejsca oparcia. Zarysowania powierzchni zaprawy.

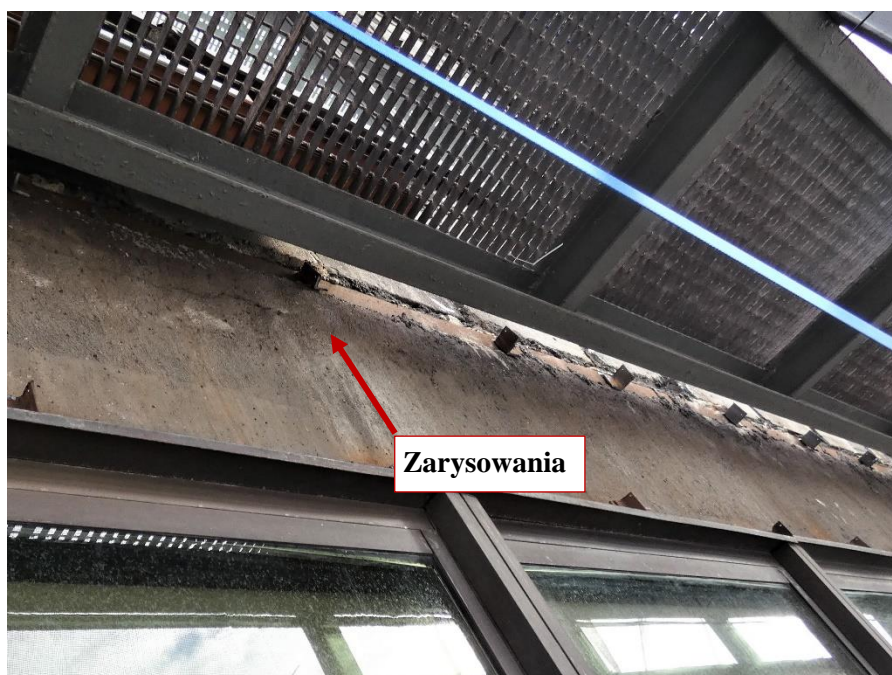
Fot. 113 Kondygnacja 10 (Poziom +38.40) Elewacja Południowa – belka w osiach 12-13/E.
Zarysowanie belki na wysokości miejsca oparcia. Spękania i zarysowania powierzchni zaprawy

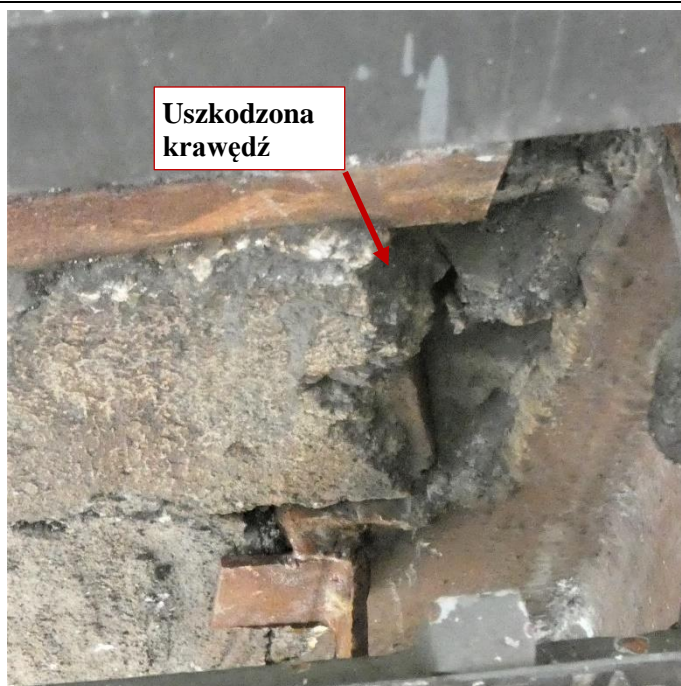
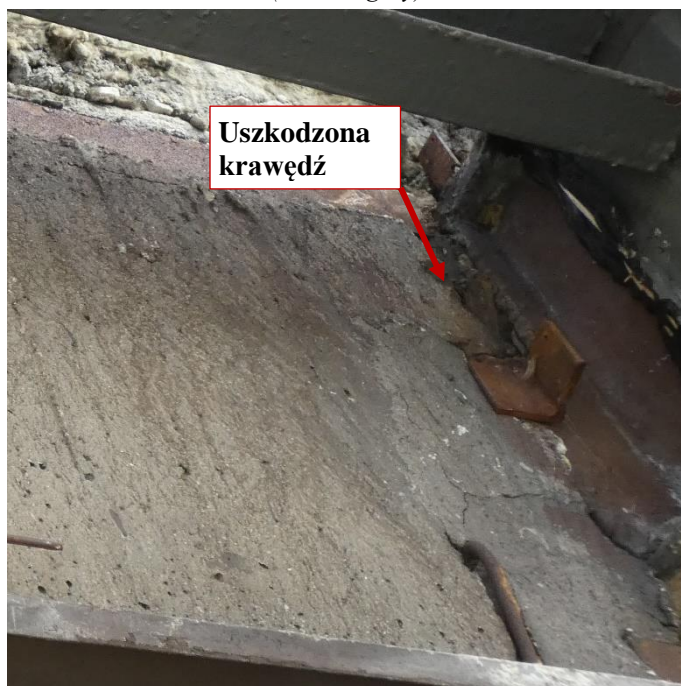
Fot. 114 Kondygnacja 10 (Poziom +38.40) Elewacja Południowa – belka w osiach 12-13/E.
Zarysowanie belki w przęśle na wysokości miejsca oparcia.

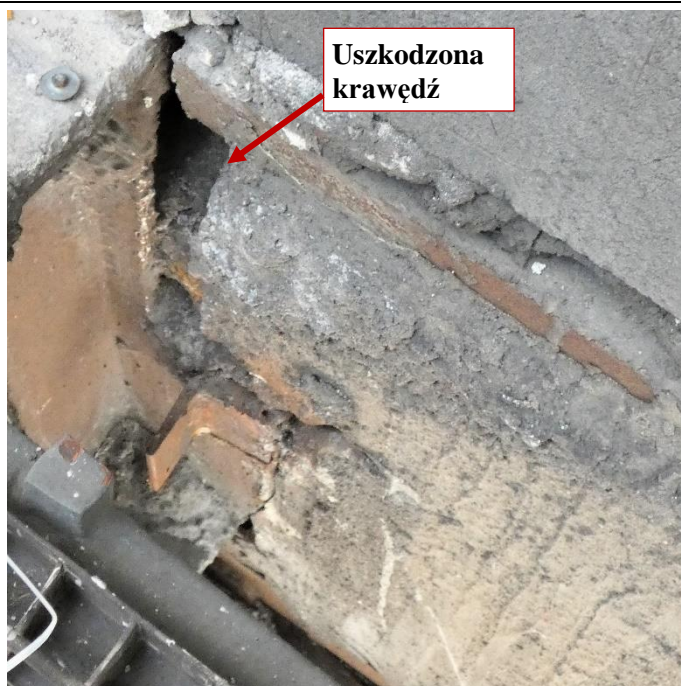
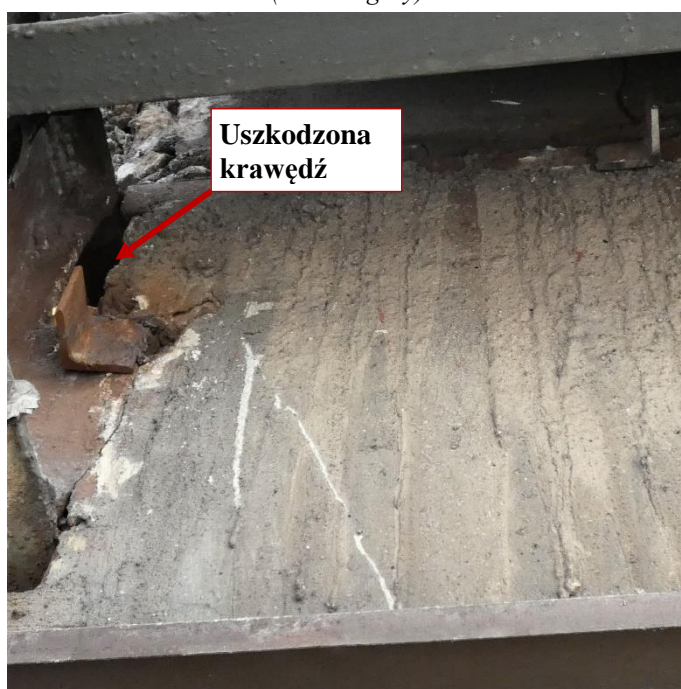
Fot. 115, 116 Kondygnacja 10 (Poziom +38.40) Elewacja Południowa – belka w osiach 12-13/E. Uszkodzona krawędź elementu. Przestrzeń między elementami wypełniona zaprawą i gruzem. Zarysowania powierzchni zaprawy.

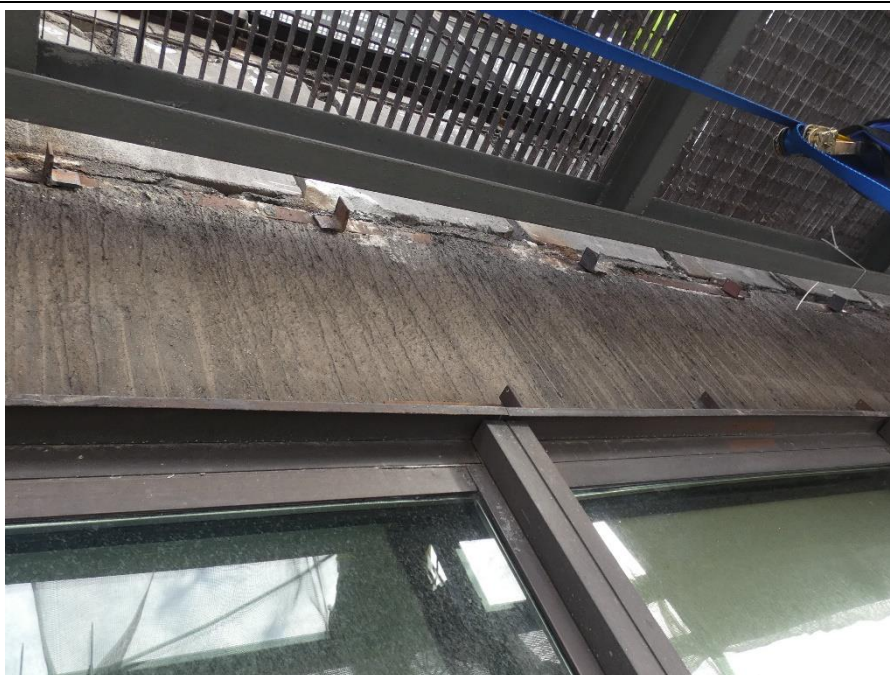
Fot. 117, 118 Kondygnacja 10 (Poziom +38.40) Elewacja Południowa – belka w osiach 13-14/E. Uszkodzona krawędź elementu. Zalegający gruz w przestrzeni między elementami. Zarysowania powierzchni zaprawy.

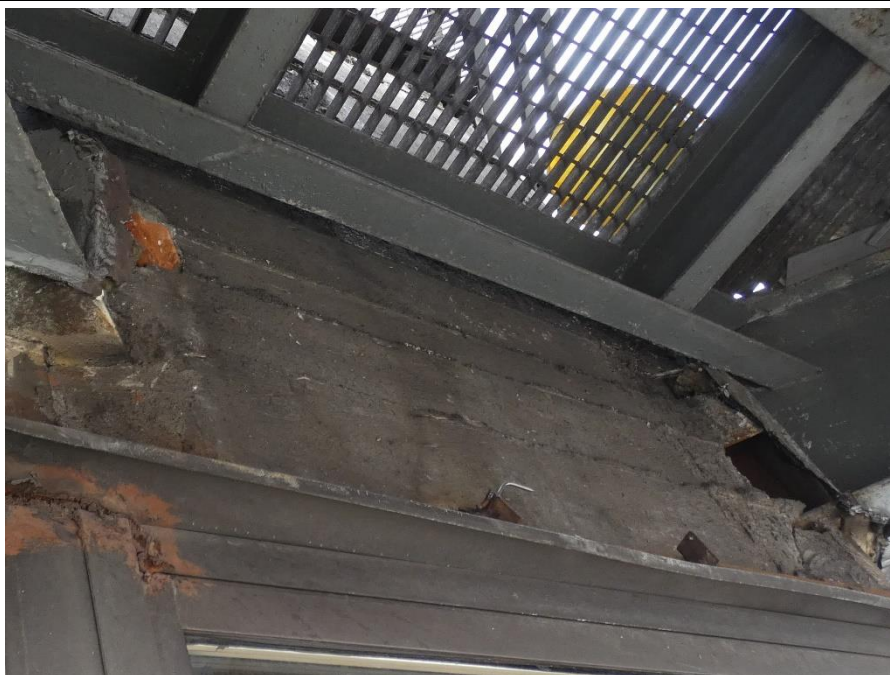
Fot. 120, 121 Kondygnacja 10 (Poziom +38.40) Elewacja Południowa – belka w osiach 13-14/E. Uszkodzona krawędź elementu. Zalegający gruz w przestrzeni między elementami. Zarysowania powierzchni zaprawy.

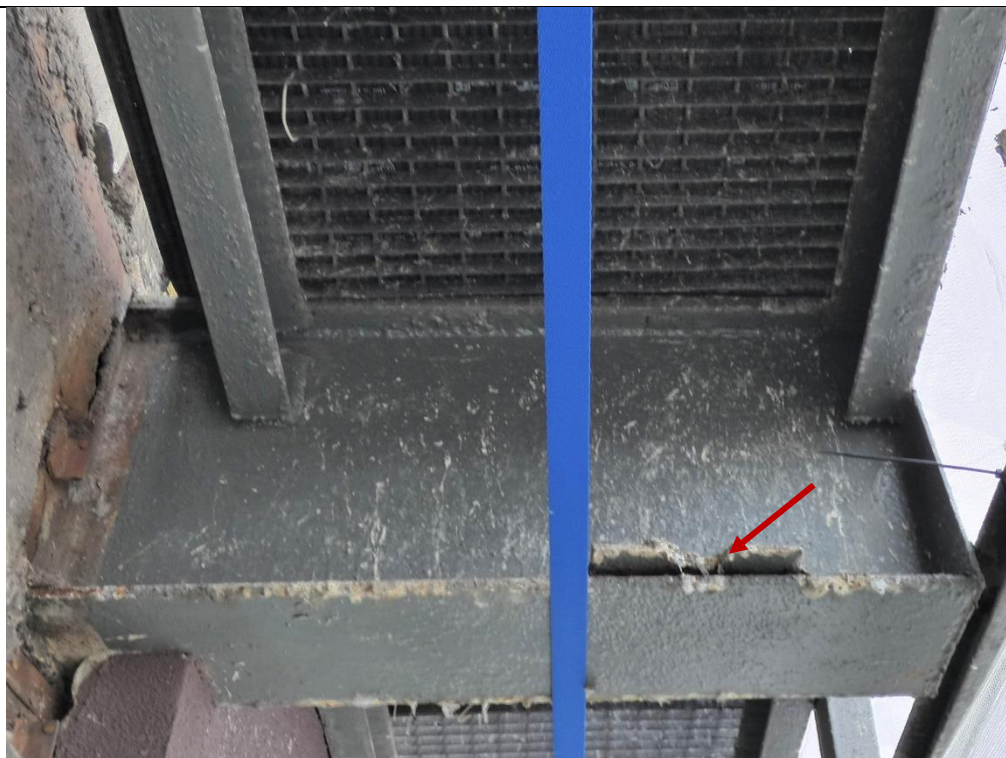
Podczas oględzin wsporników stalowych odnotowano występowanie w elementach w osi 14/F pozostałości po usuniętej drabince ewakuacyjnej w postaci przyspawanych blach.

Fot. 126 Pozostałości po drabinie ewakuacyjnej w osi 14/F (widok z dołu)

Przed przystąpieniem do dalszych prac termomodernizacyjnych zaleca się usunięcie pozostałości po usuniętych elementach oraz zabezpieczenie powierzchni wsporników w miejscu ich występowania.

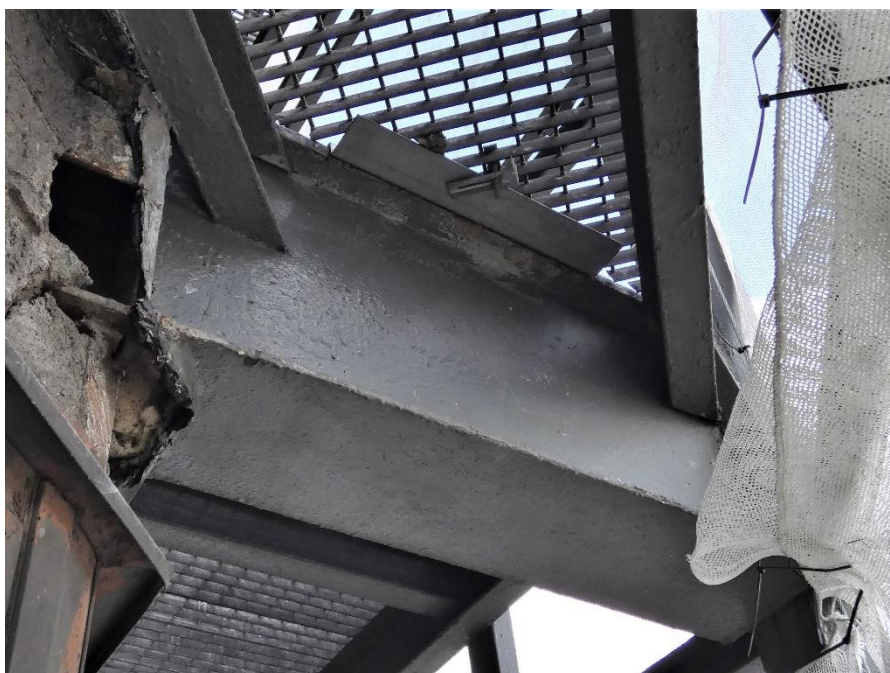
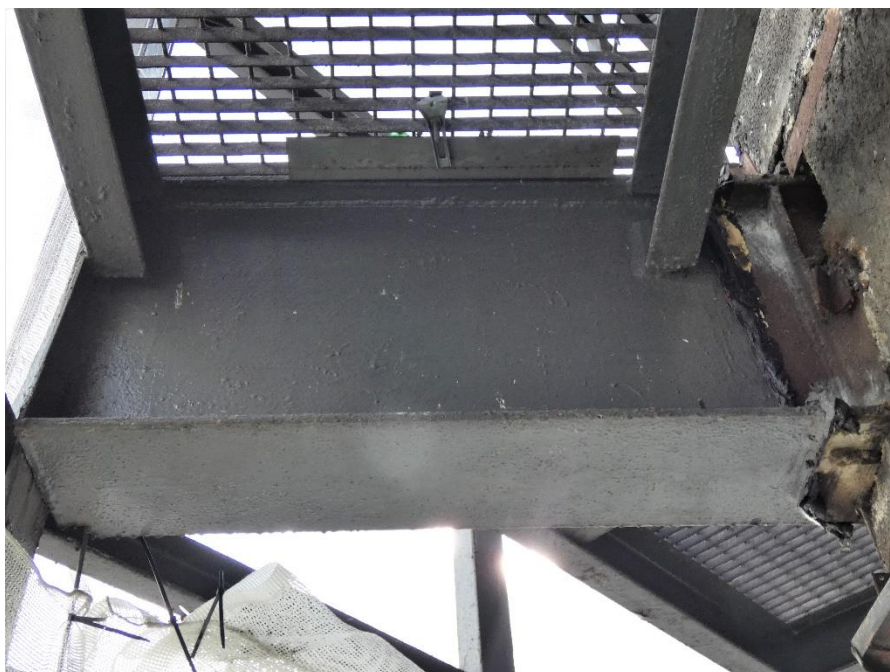
Fot. 127, 128 Kondygnacja 10 (Poziom +38.40) Elewacja Wschodnia – wspornik w osiach 14/E.

Brak widocznych uszkodzeń wspornika.

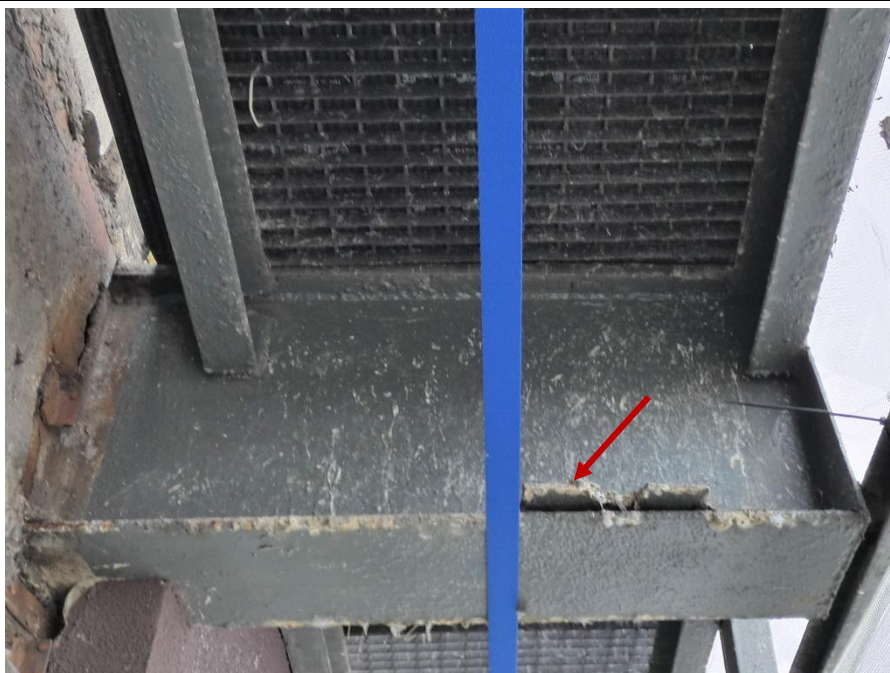
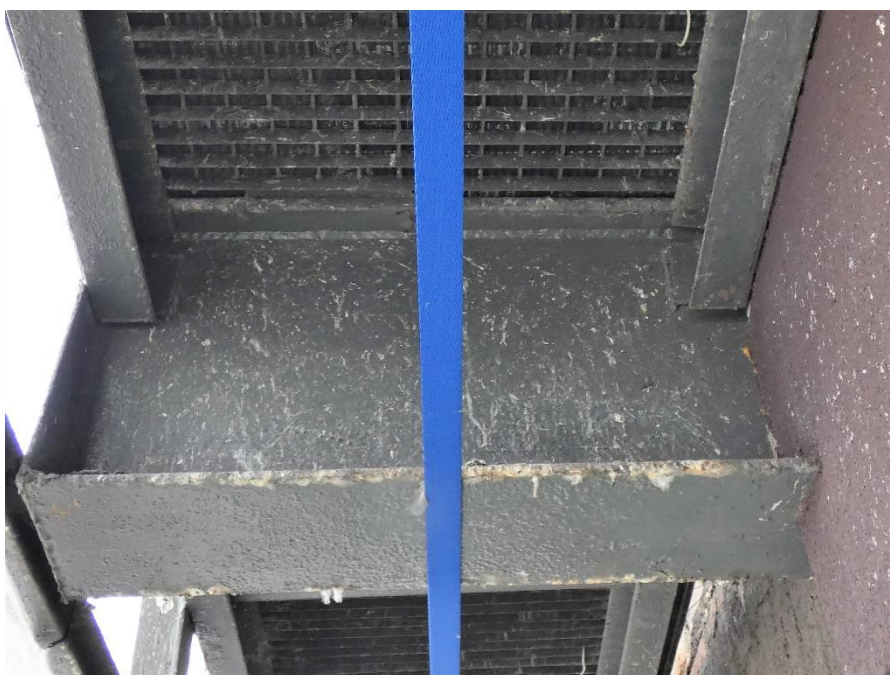
Fot. 129, 130 Kondygnacja 10 (Poziom +38.40) Elewacja Wschodnia – wspornik w osiach 14/F
Pozostałości po usuniętej drabinie ewakuacyjnej. Brak widocznych uszkodzeń wspornika.

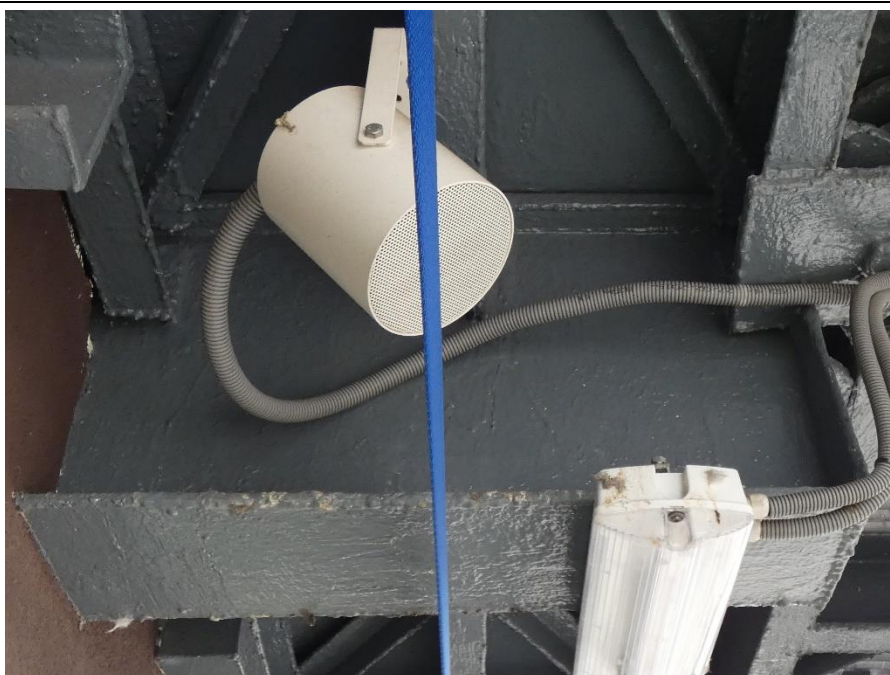
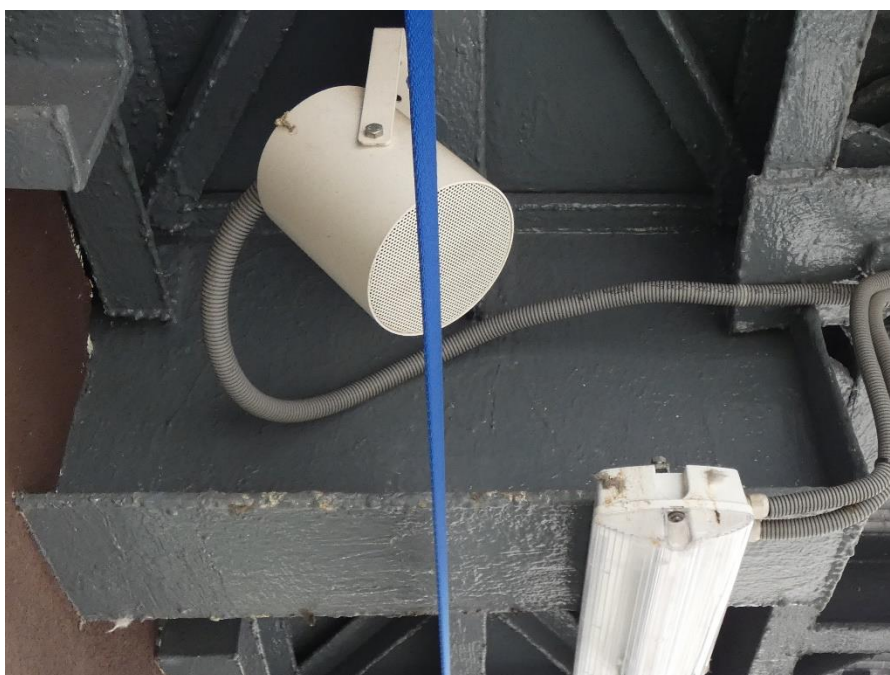
Fot. 131, 132 Kondygnacja 10 (Poziom +38.40) Elewacja Wschodnia – wspornik w osiach 14/G.

Brak widocznych uszkodzeń wspornika.

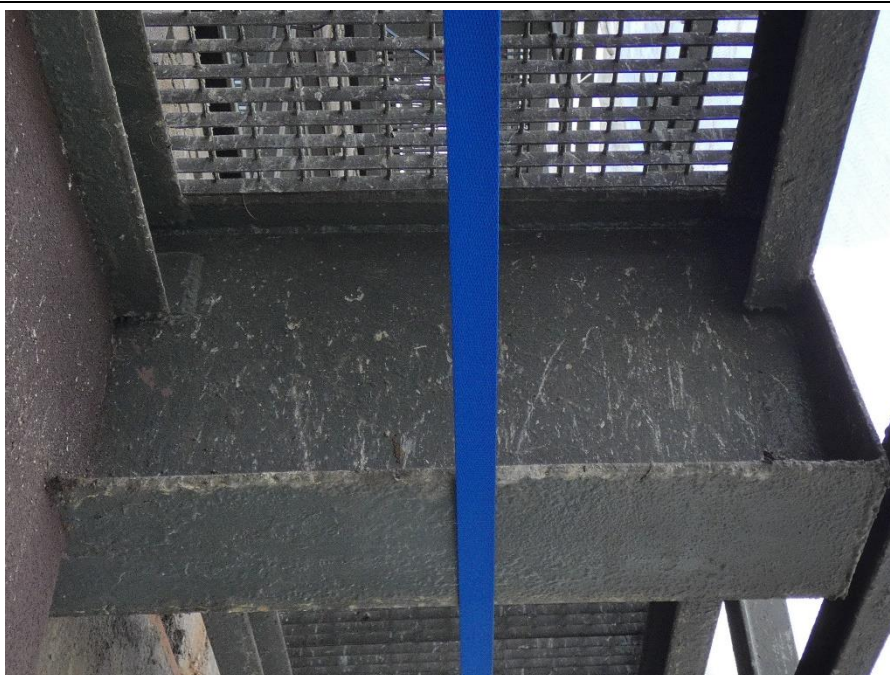
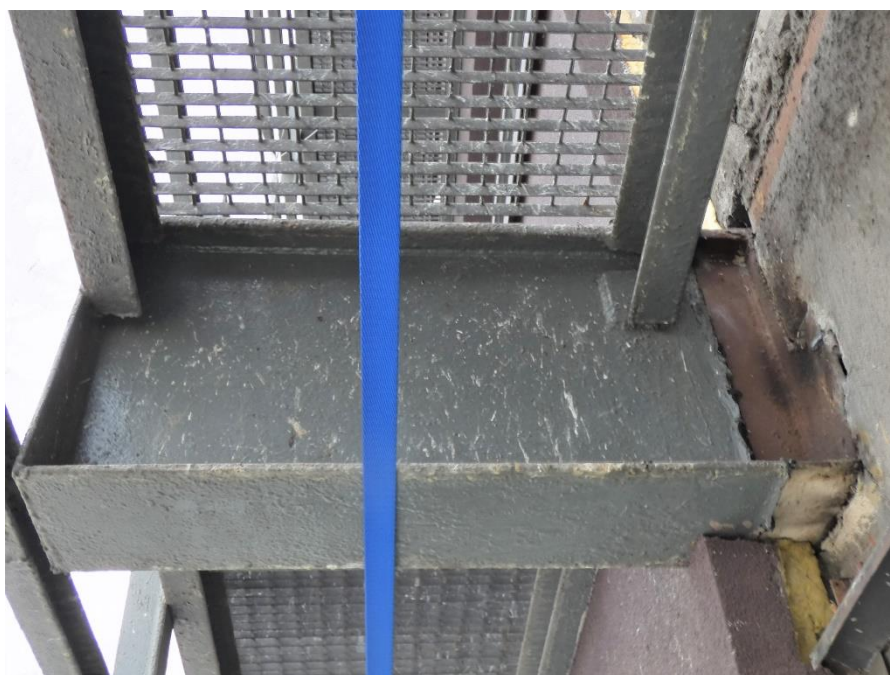
Fot. 133, 134 Kondygnacja 10 (Poziom +38.40) Elewacja Wschodnia – wspornik w osiach 14/H (widok z dołu)
Brak widocznych uszkodzeń wspornika.

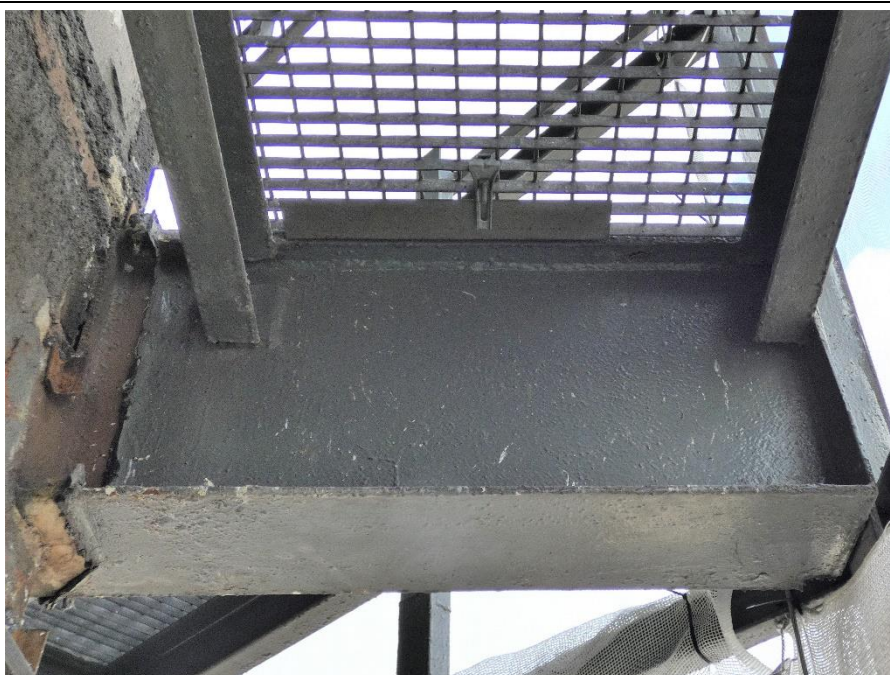
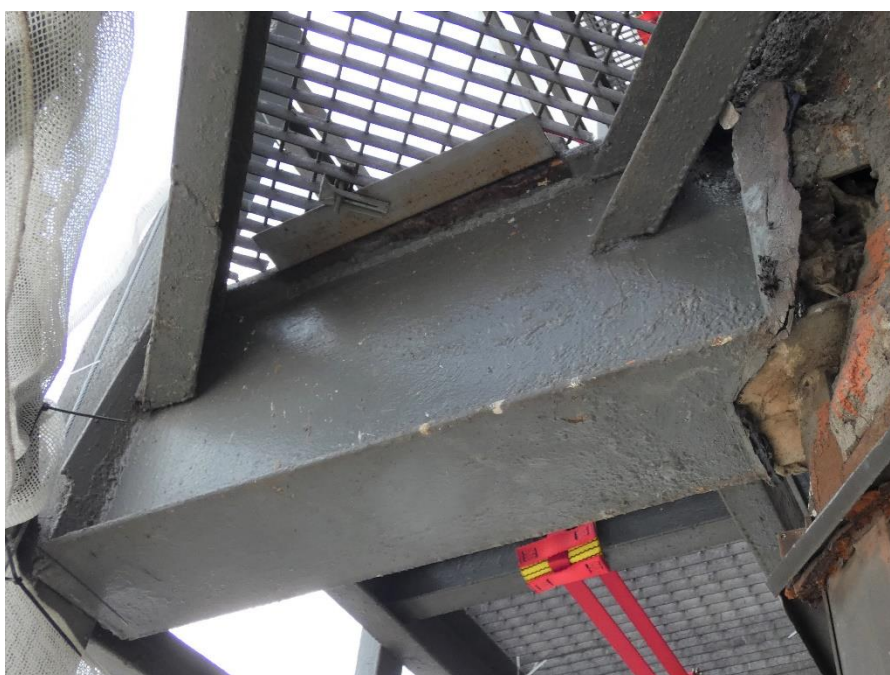
Fot. 136, 137 Kondygnacja 10 (Poziom +38.40) Elewacja Wschodnia – wspornik w osiach 14/I.
Brak widocznych uszkodzeń wspornika.

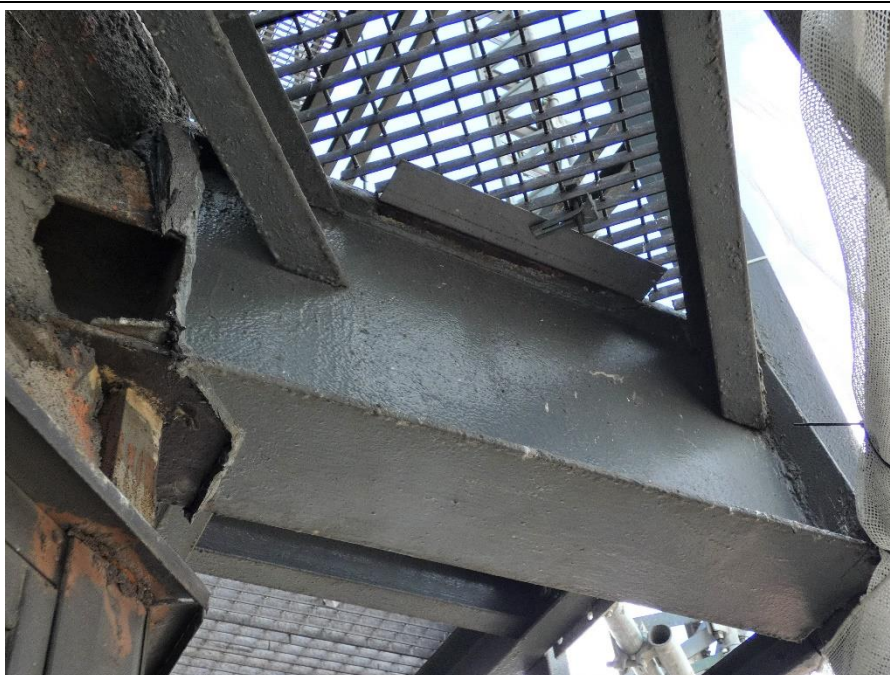
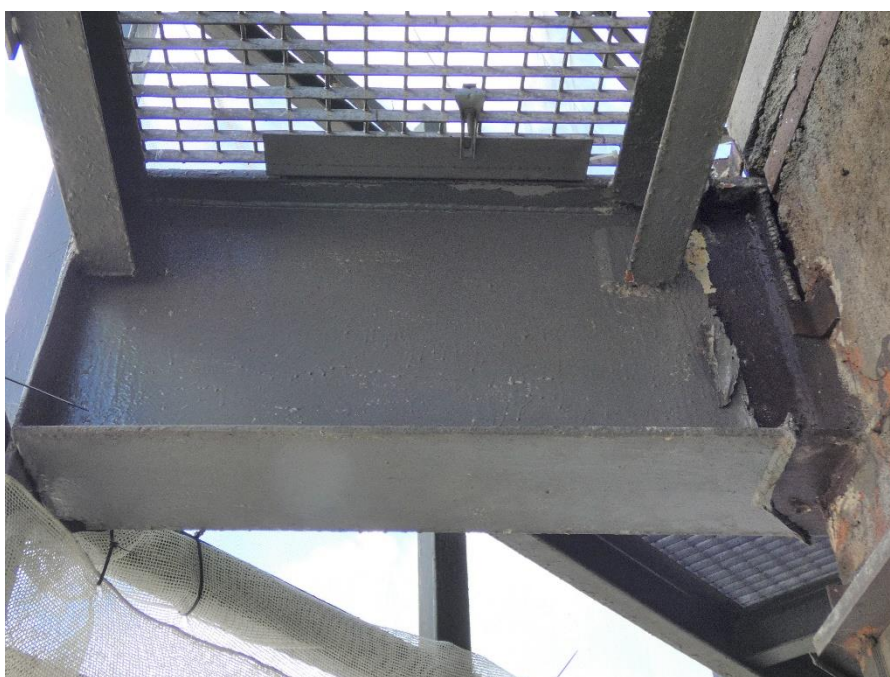
Fot. 138, 139 Kondygnacja 10 (Poziom +38.40) Elewacja Północna – wspornik w osiach 14/I.
Brak widocznych uszkodzeń wspornika.

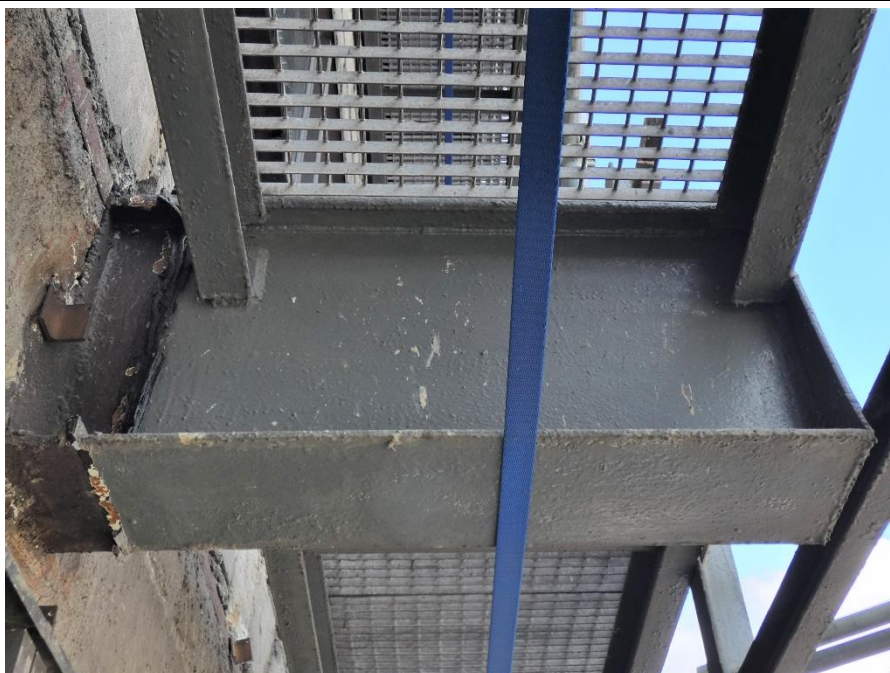
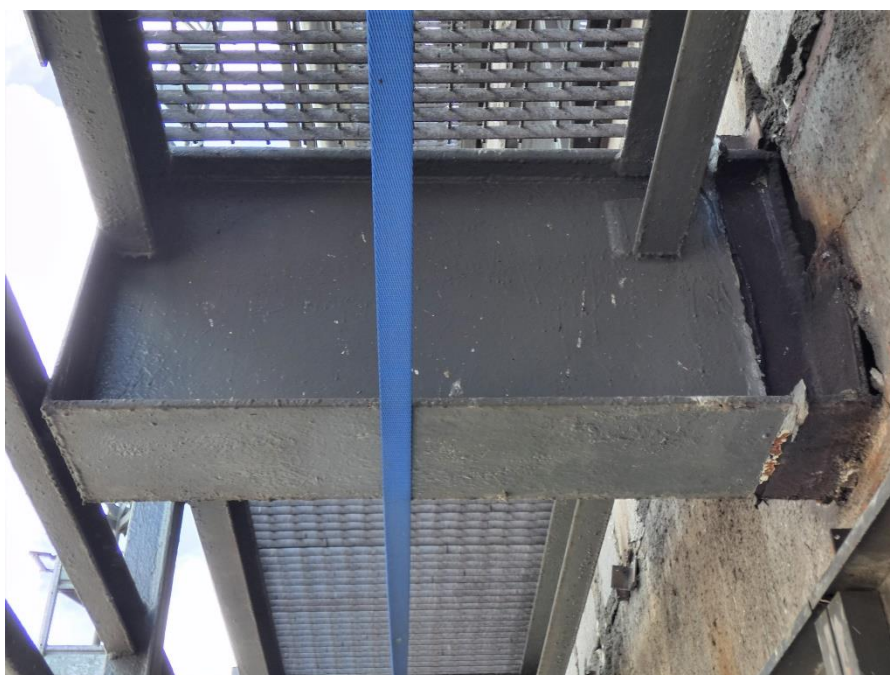
Fot. 140, 141 Kondygnacja 10 (Poziom +38.40) Elewacja Północna – wspornik w osiach 13/I.
Brak widocznych uszkodzeń wspornika.

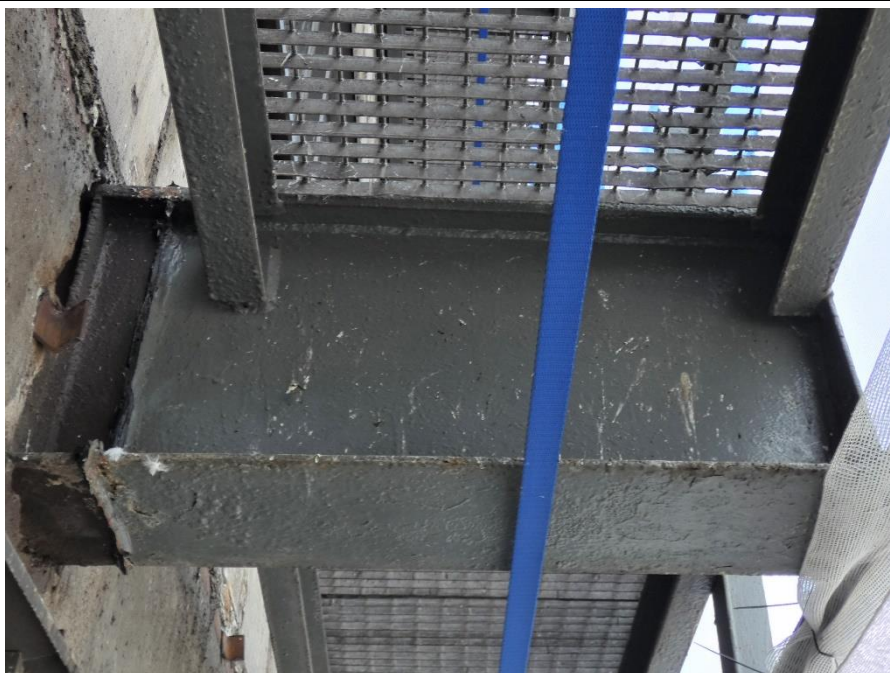
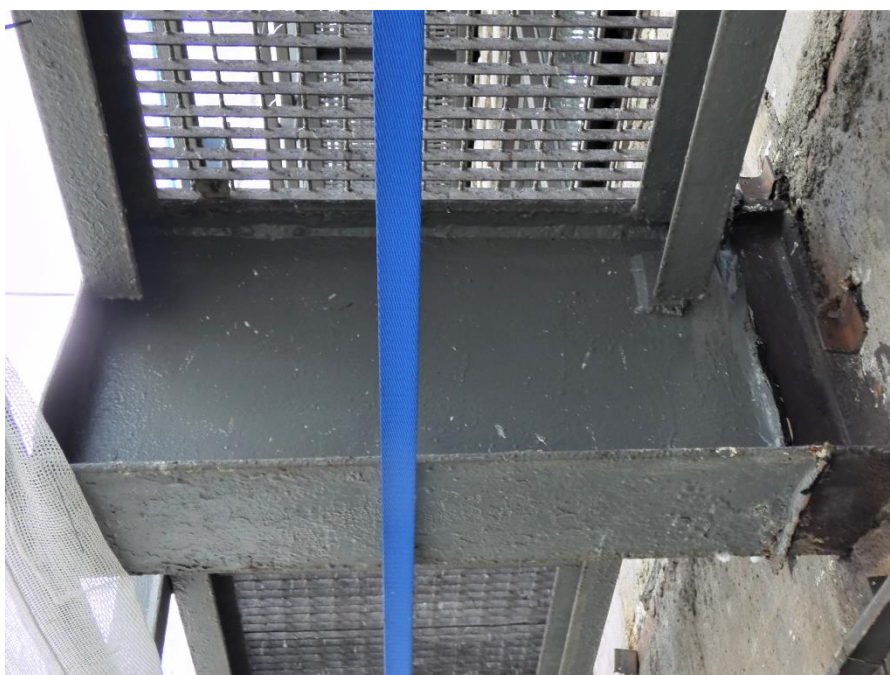
Fot. 142, 143 Kondygnacja 10 (Poziom +38.40) Elewacja Północna – wspornik w osiach 12/I.
Brak widocznych uszkodzeń wspornika.

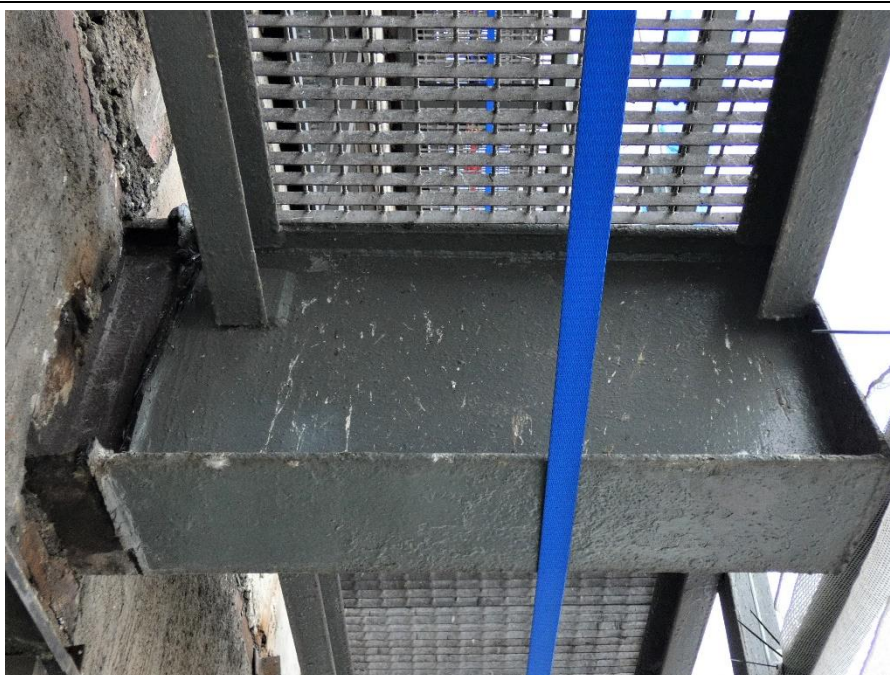
Fot. 144, 145 Kondygnacja 10 (Poziom +38.40) Elewacja Północna – wspornik w osiach 11/I.
Przemieszczenia wspornika w kierunku osi 10. Brak widocznych uszkodzeń wspornika.

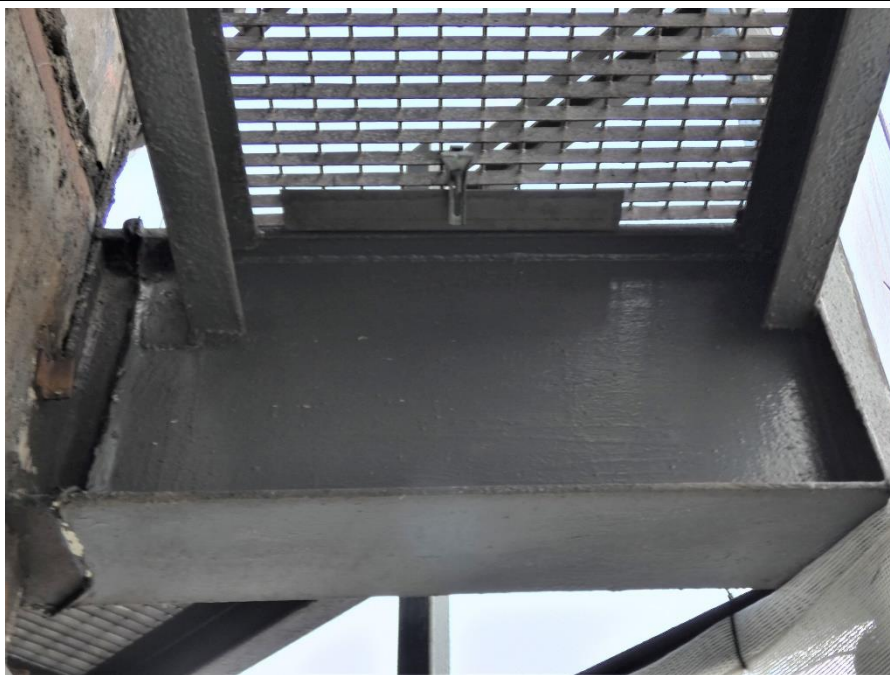
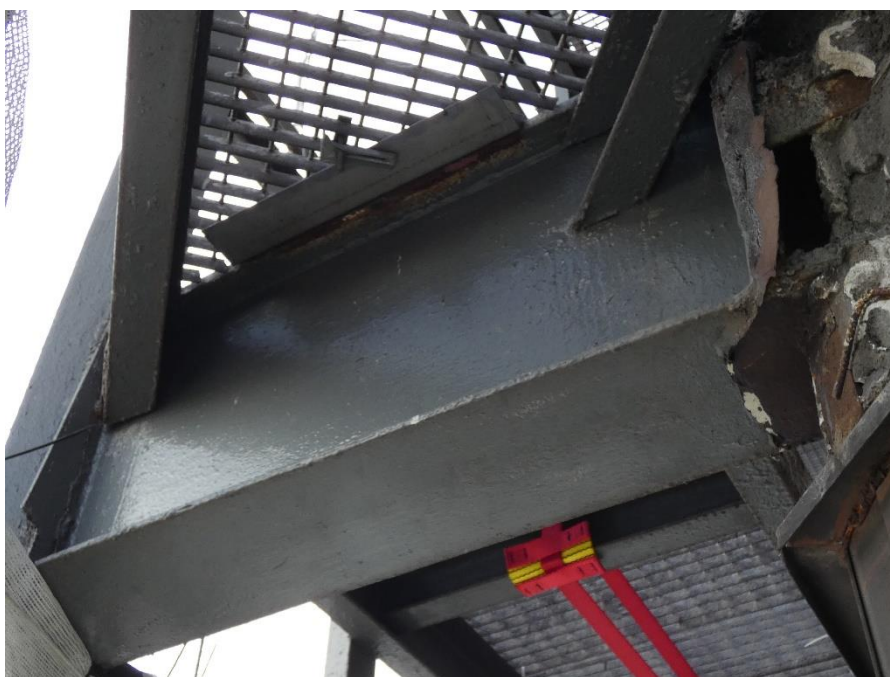
Fot. 146, 147 Kondygnacja 10 (Poziom +38.40) Elewacja Północna – wspornik w osiach 10/I.

Brak widocznych uszkodzeń wspornika.

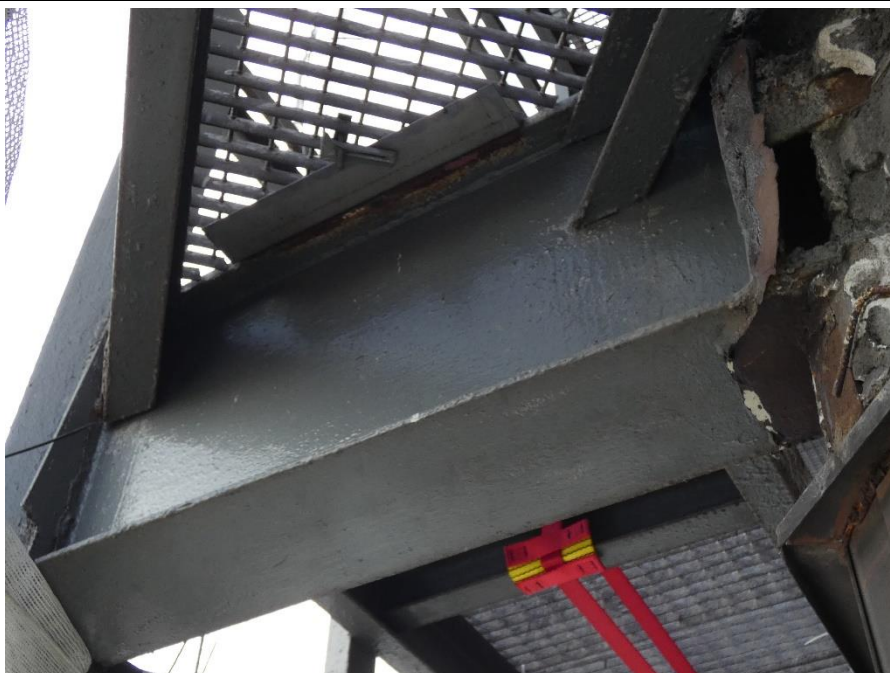
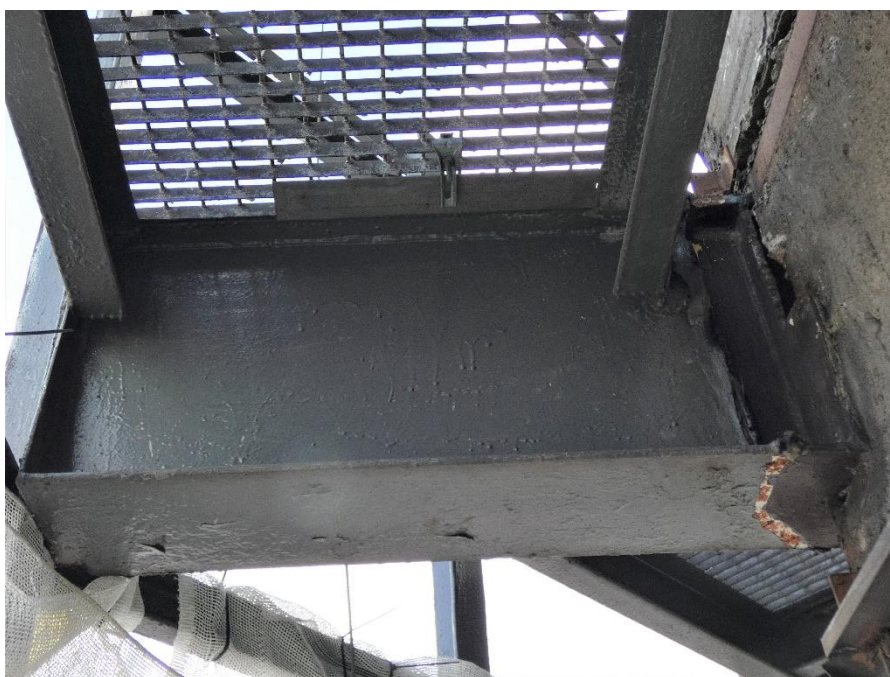
Fot. 148, 149 Kondygnacja 10 (Poziom +38.40) Elewacja Zachodnia– wspornik w osiach 10/I.

Brak widocznych uszkodzeń wspornika.

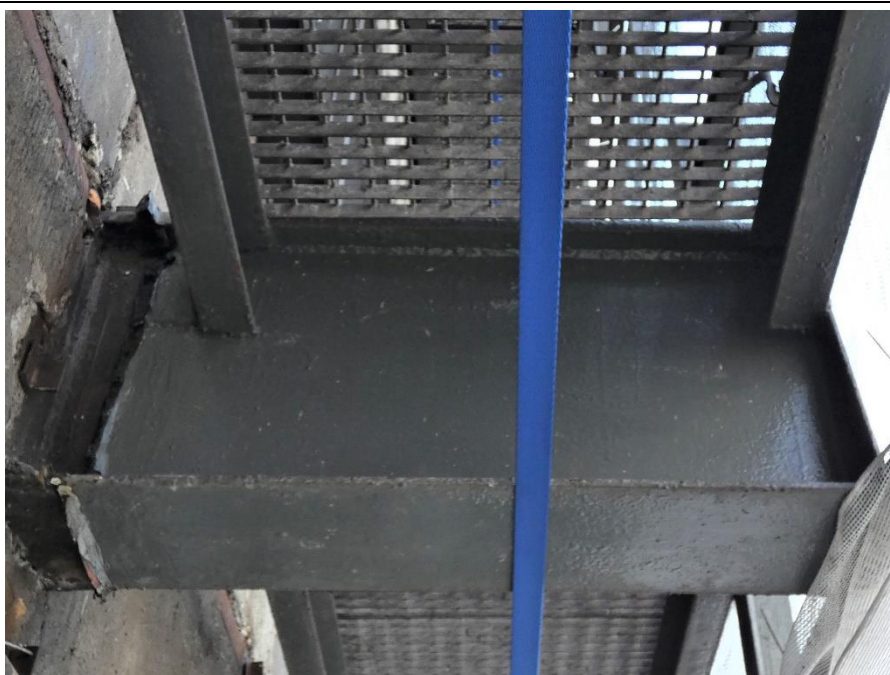
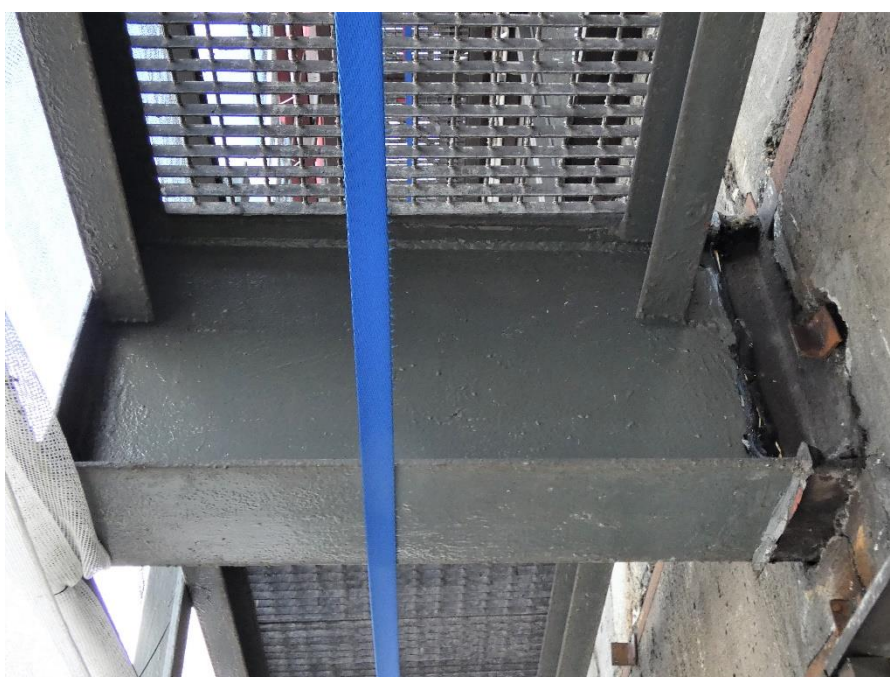
Fot. 150, 151 Kondygnacja 10 (Poziom +38.40) Elewacja Zachodnia– wspornik w osiach 10/H (widok z dołu)
Brak widocznych uszkodzeń wspornika.

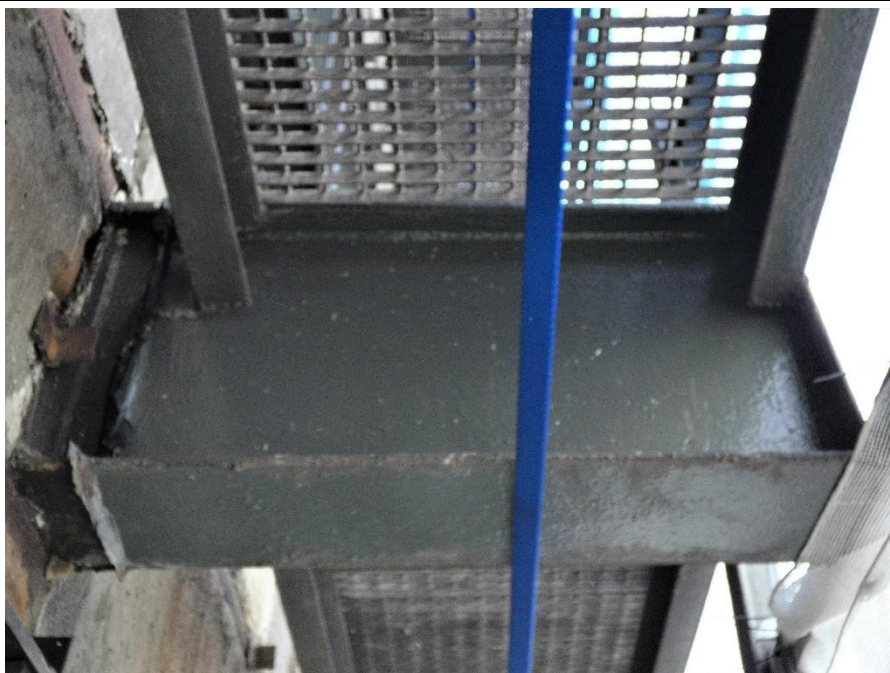
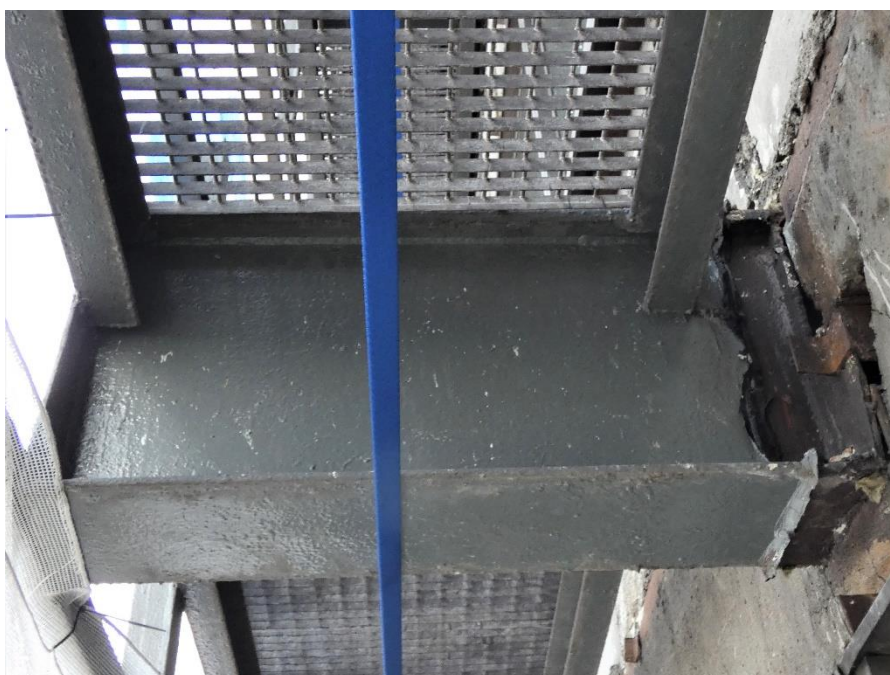
Fot. 153, 154 Kondygnacja 10 (Poziom +38.40) Elewacja Zachodnia – wspornik w osiach 10/G (widok z dołu)
Brak widocznych uszkodzeń wspornika.
