OPRACOWANIE NR 11

**EKSPERTYZA OKREŚLAJĄCA STAN TECHNICZNY ŚCIAN
MUROWANYCH ZEWNĘTRZNYCH, PREFABRYKOWANYCH BELEK
ŻELBETOWYCH ORAZ WSPORNIKÓW STALOWYCH NA KONDYGNACJI 10,
DOTYCZĄCA BUDOWY PN. „KOMPLEKSOWA MODERNIZACJA
ENERGETYCZNA BUDYNKU (ZADANIE A) ORAZ MODERNIZACJA I
PRZEBUDOWA NIEKTÓRYCH ELEMENTÓW (ZADANIE B) COLLEGIUM
ALTUM UNIWERSYTETU EKONOMICZNEGO W POZNANIU”**

PTB NICKEL Sp. z o.o.
PTB NICKEL TECHNOLOGIA Sp. z o.o.
ul. Obornicka 6B
Jelonek k/Poznania
62-002 Suchy Las

EKSPERTIS Sp. z o. o. Sp. k.
ul. Nieszawska 1
61-021 Poznań

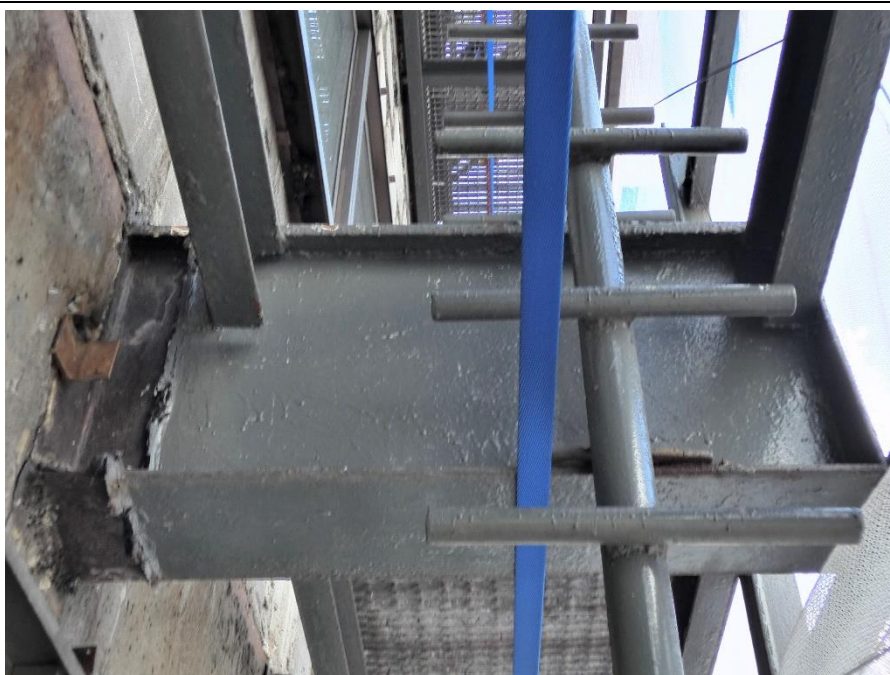
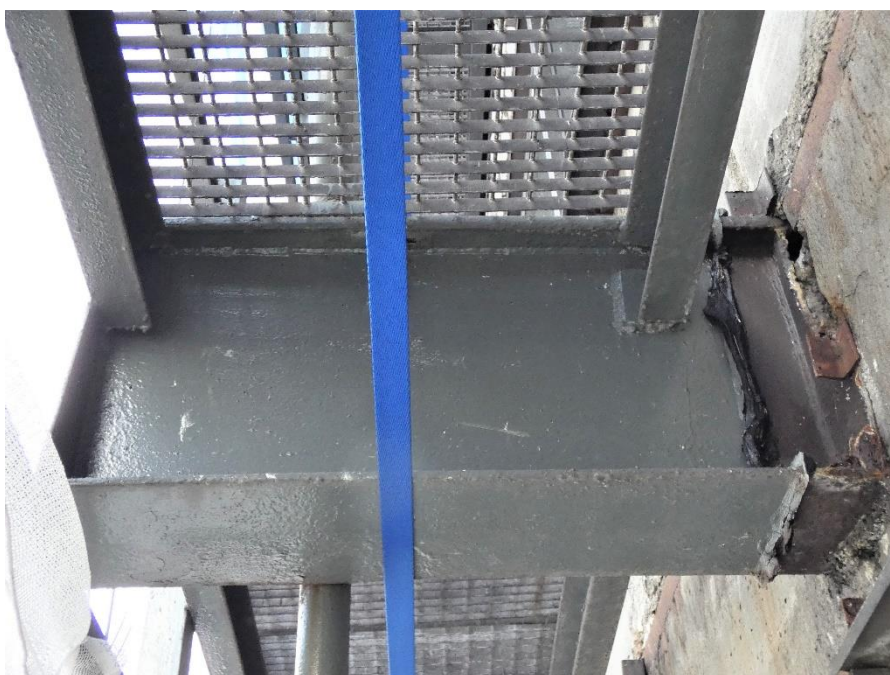
Fot. 156, 157 Kondygnacja 10 (Poziom +38.40) Elewacja Zachodnia– wspornik w osiach 10/F (widok z dołu)
Brak widocznych uszkodzeń wspornika.

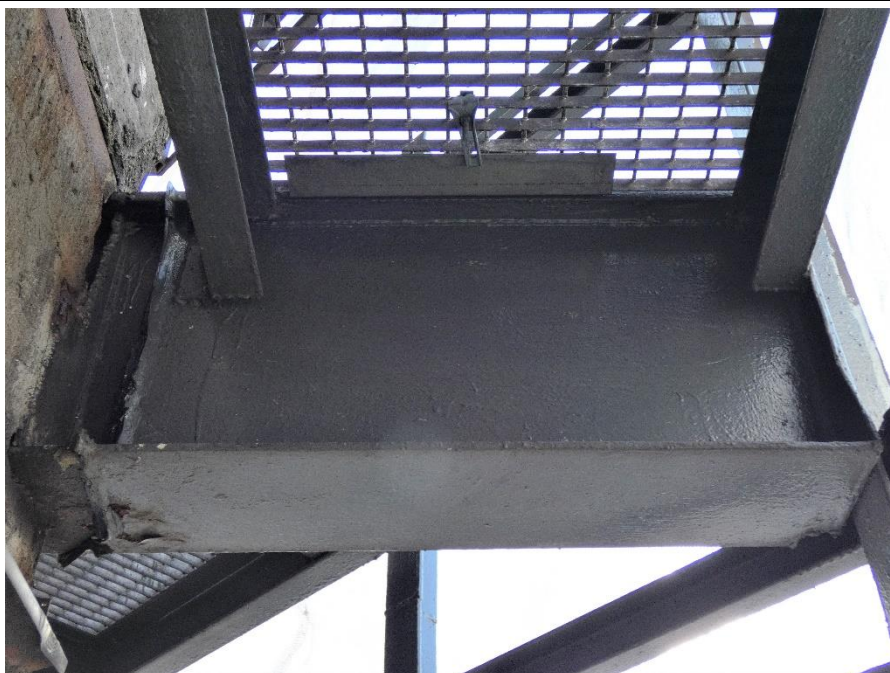
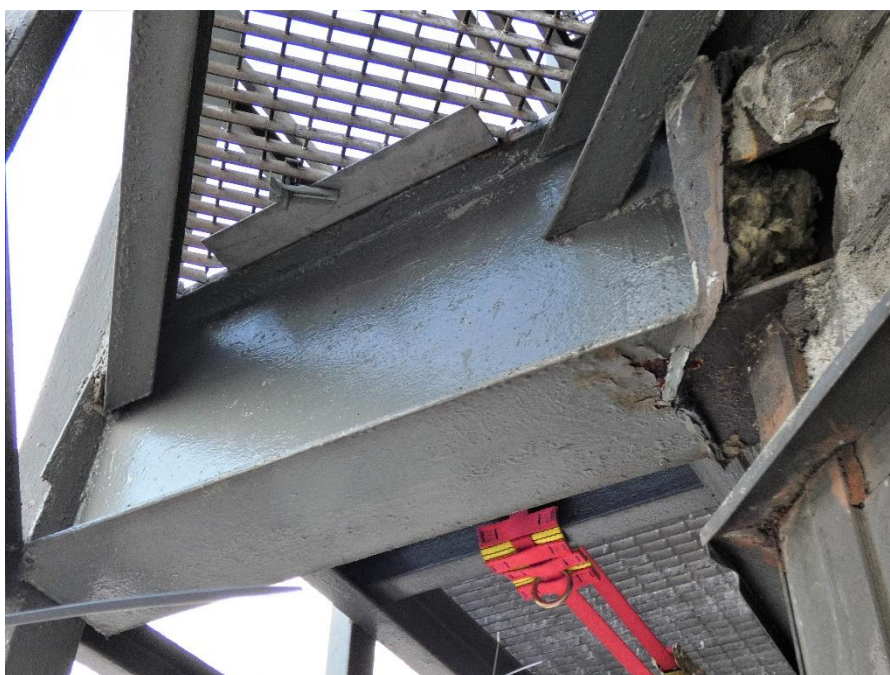
Fot. 159, 160 Kondygnacja 10 (Poziom +38.40) Elewacja Zachodnia– wspornik w osiach 10/E.

Brak widocznych uszkodzeń wspornika.

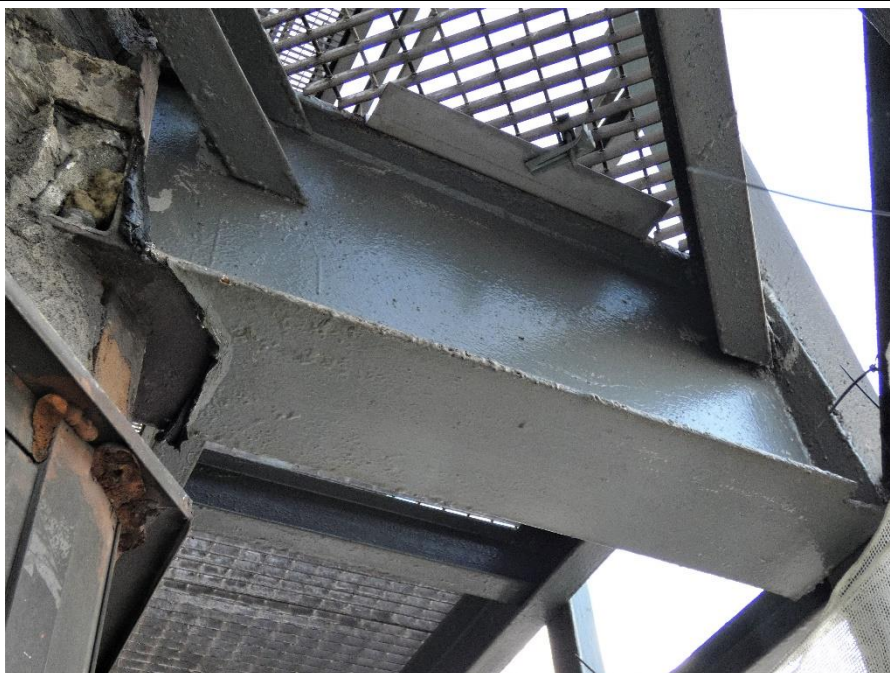
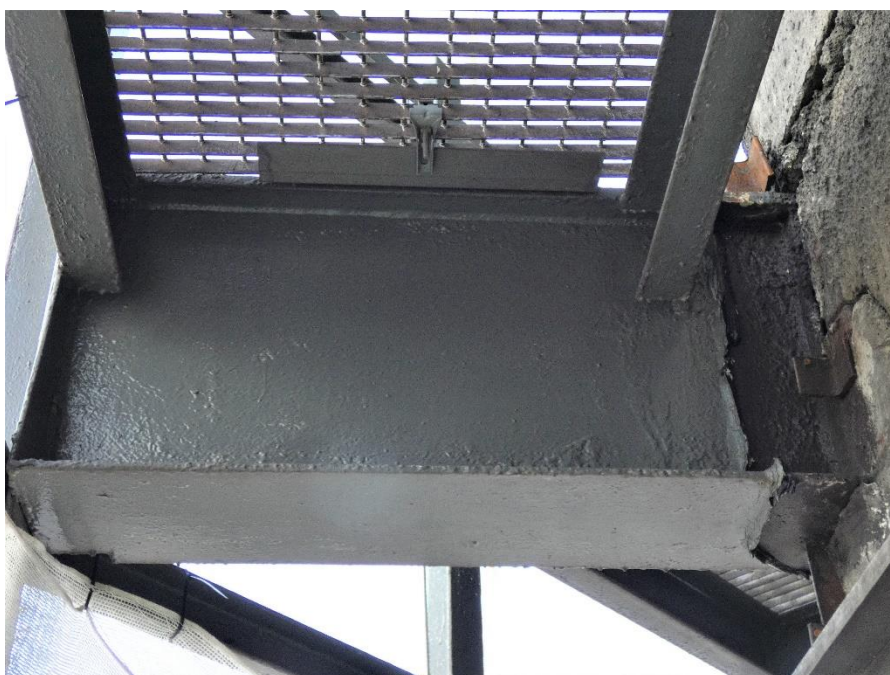
Fot. 161, 162 Kondygnacja 10 (Poziom +38.40) Elewacja Południowa– wspornik w osiach 10/E.
Brak widocznych uszkodzeń wspornika.

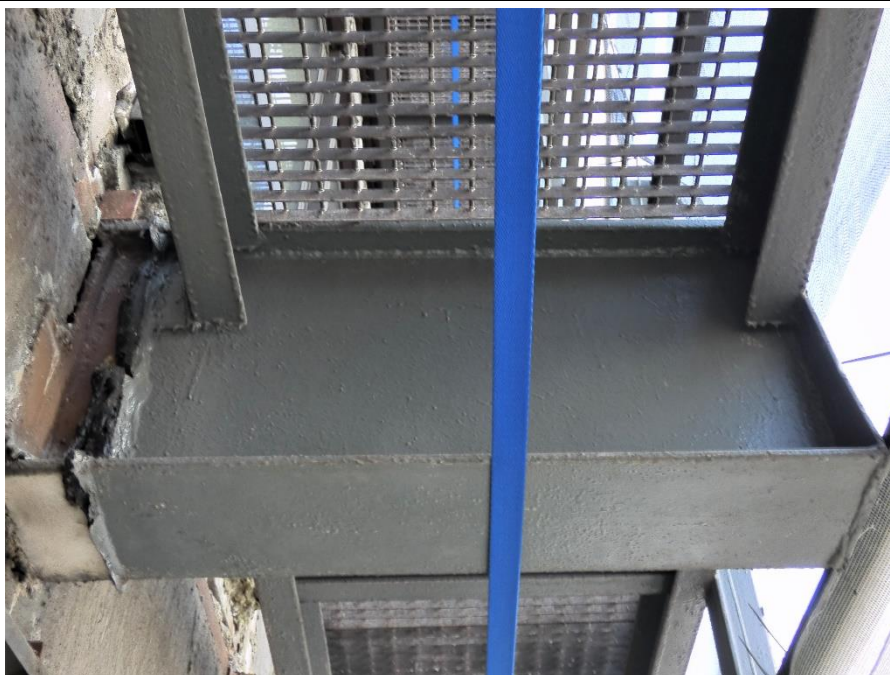
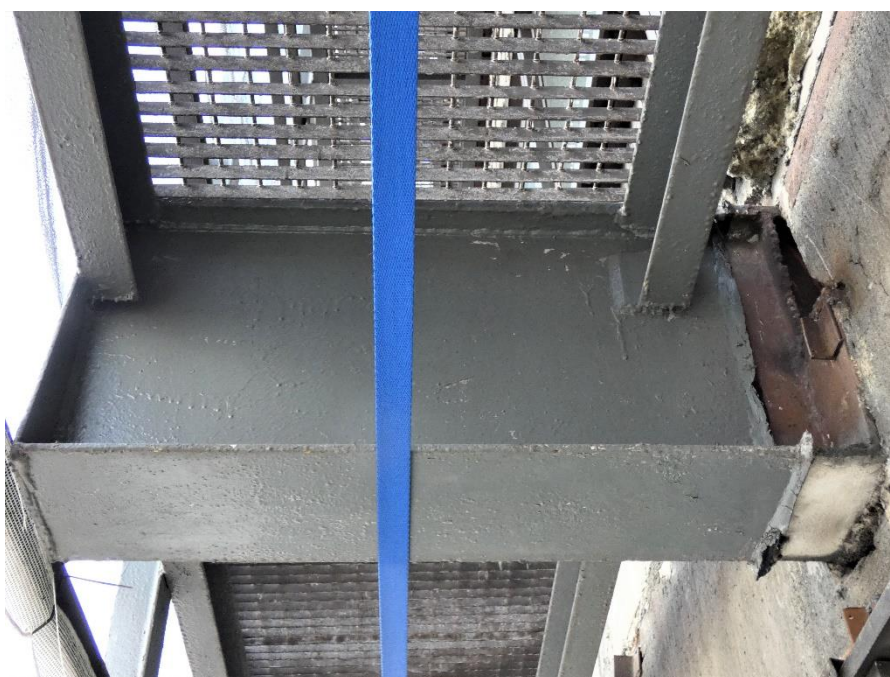
Fot. 163, 164 Kondygnacja 10 (Poziom +38.40) Elewacja Południowa– wspornik w osiach 11/E (widok z dołu)
Brak widocznych uszkodzeń wspornika.

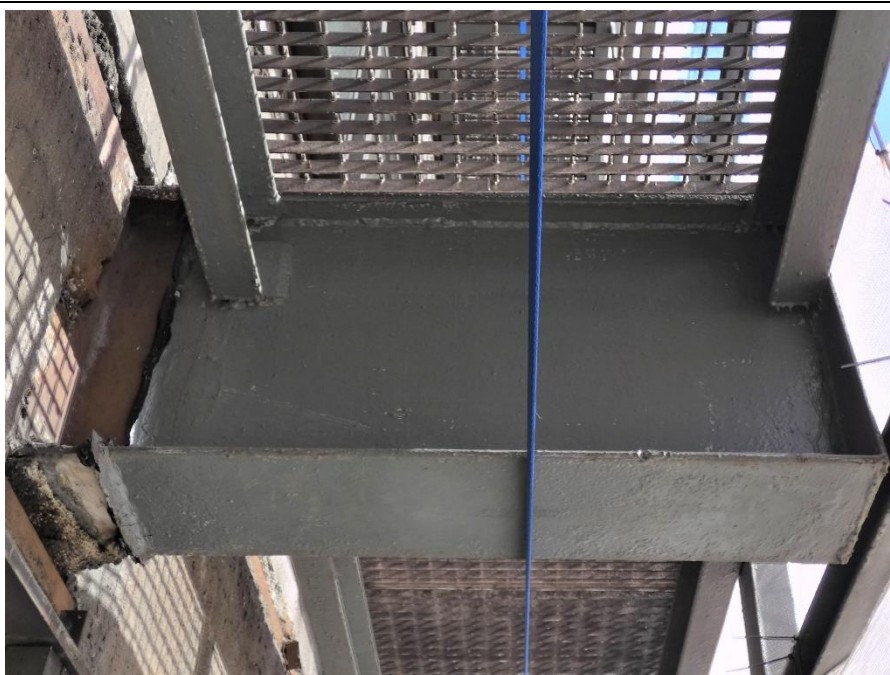
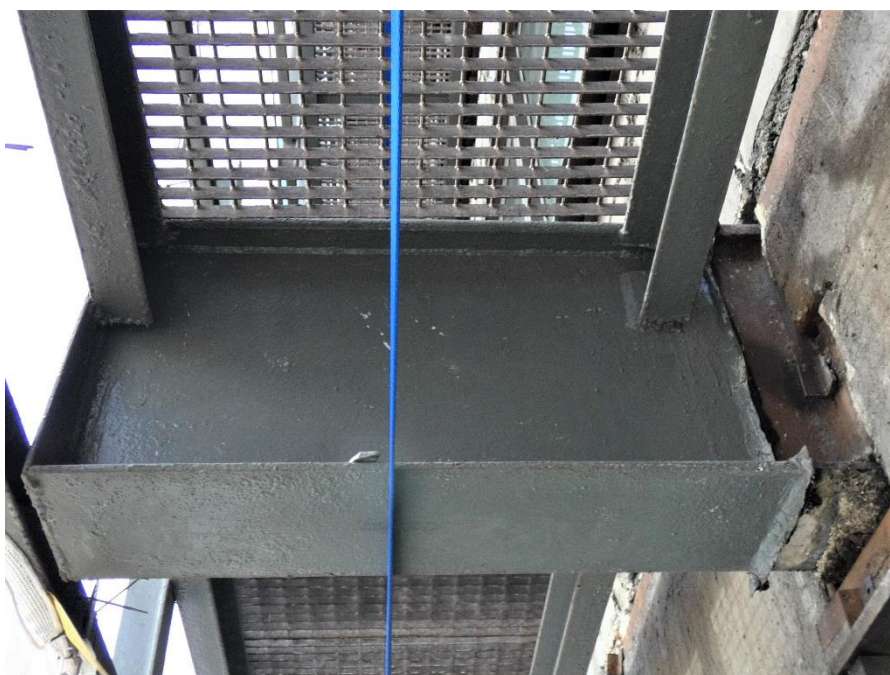
Fot. 166, 167 Kondygnacja 10 (Poziom +38.40) Elewacja Południowa– wspornik w osiach 12/E.

Brak widocznych uszkodzeń wspornika.

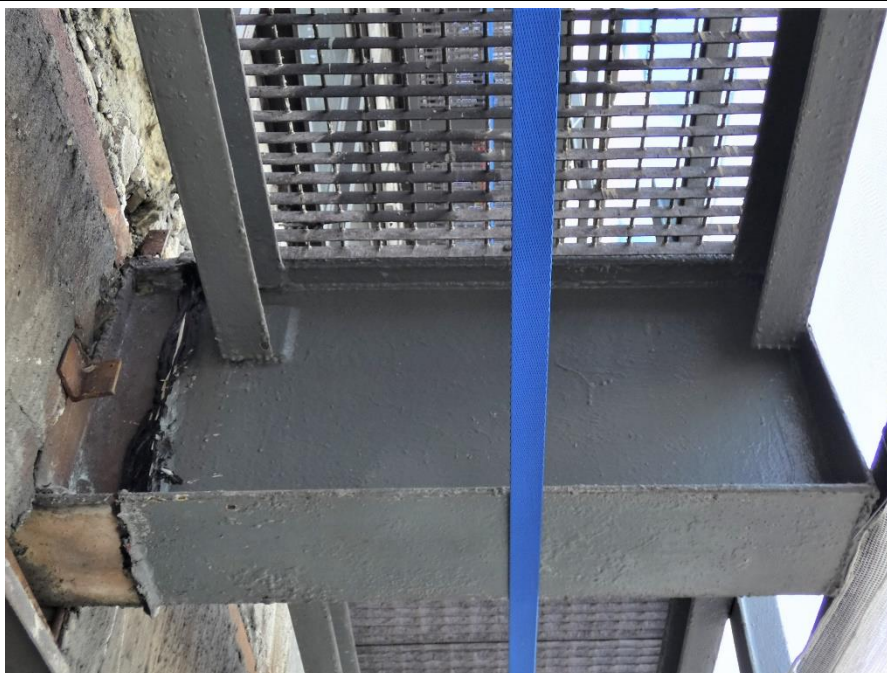
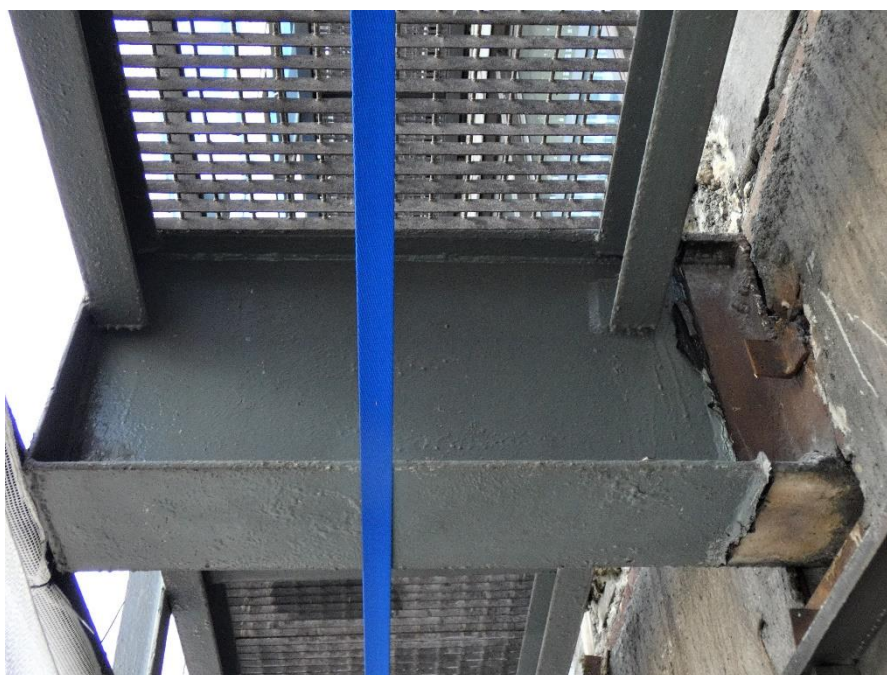
Fot. 168, 169 Kondygnacja 10 (Poziom +38.40) Elewacja Południowa– wspornik w osiach 13/E.

Brak widocznych uszkodzeń wspornika.

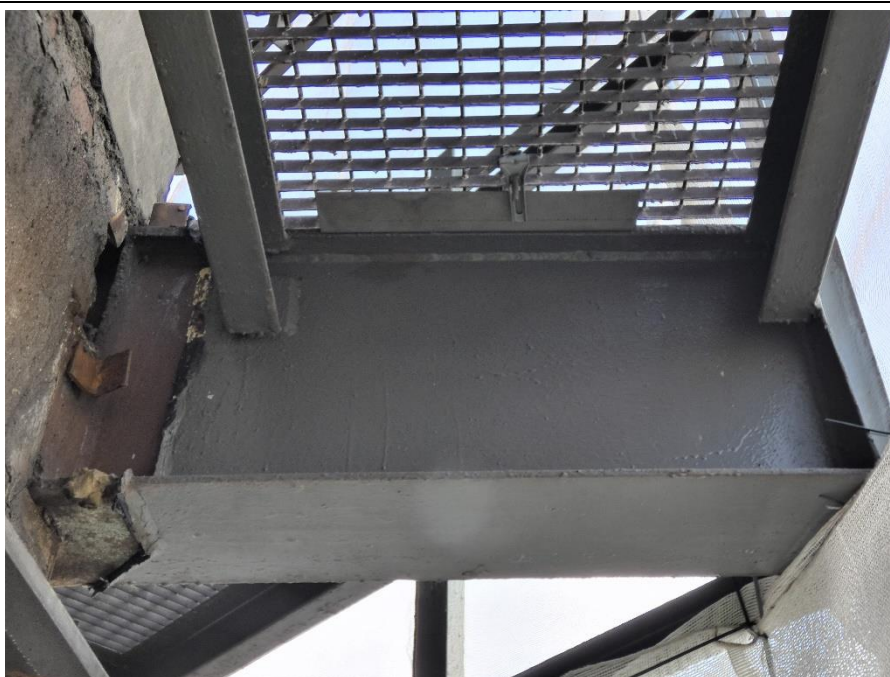
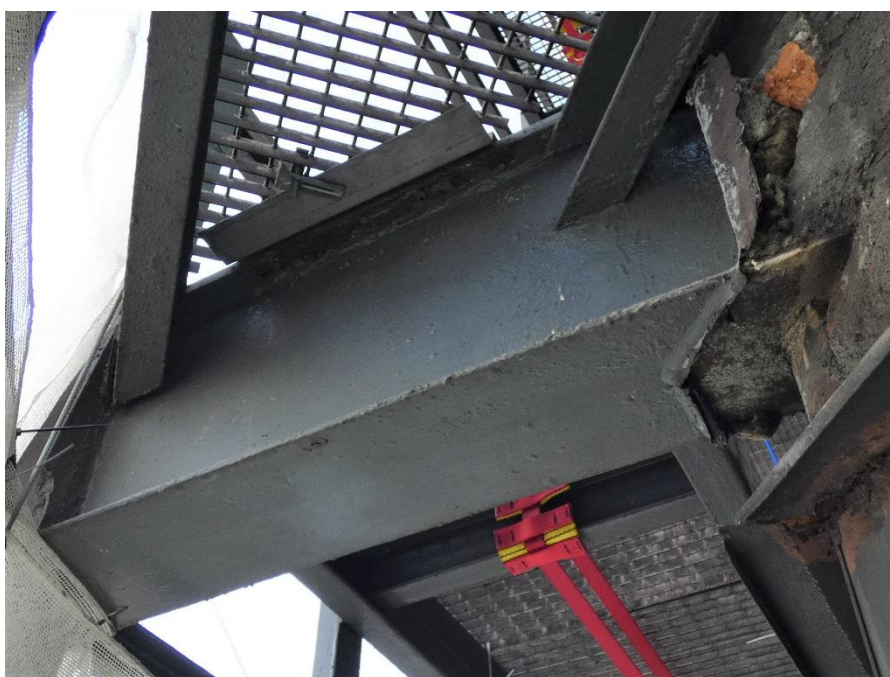
Fot. 170, 171 Kondygnacja 10 (Poziom +38.40) Elewacja Południowa– wspornik w osiach 14/E.
Brak widocznych uszkodzeń wspornika.

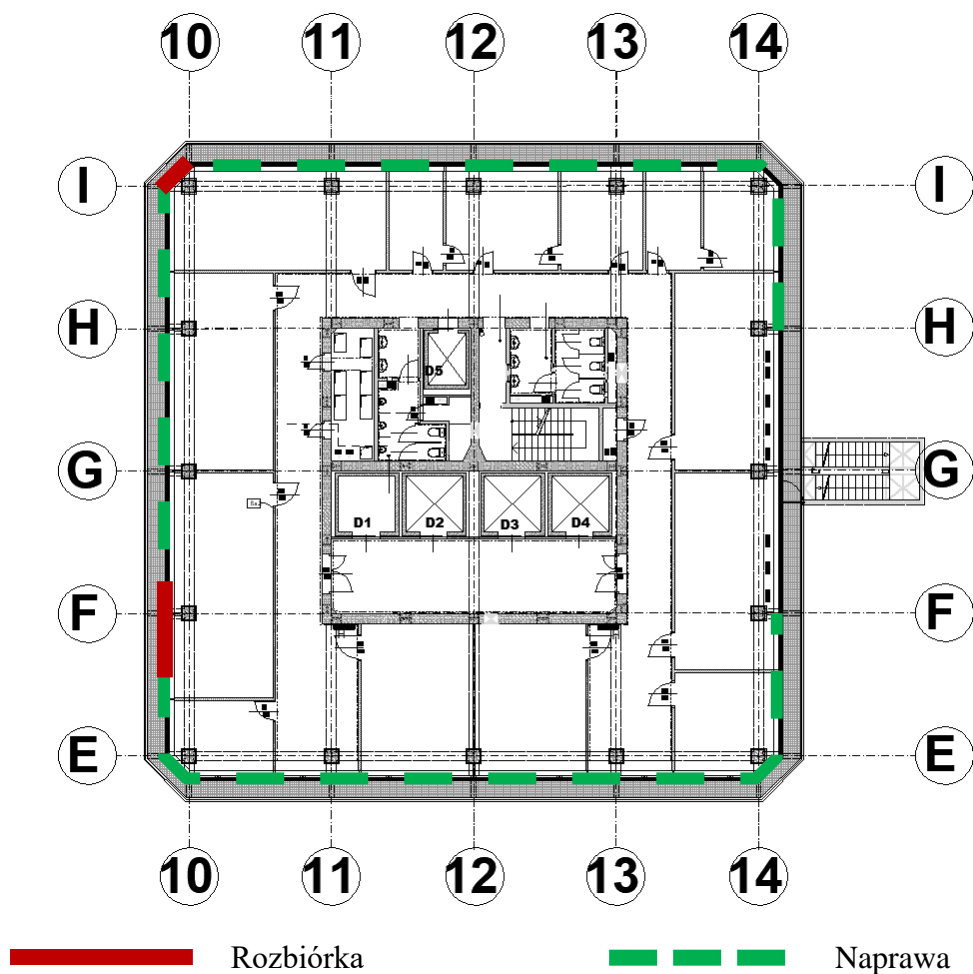
Rys. 19 Kondygnacja 10 (Poziom +38.40) Zakres proponowanych prac

Zakres odnotowanych wad i uszkodzeń ścian na kondygnacji 10 wymaga przeprowadzenia ich częściowej rozbiórki i odtworzenia. Na rysunku poniżej przedstawiono propozycję zakresu prac dla analizowanych murów. Zakres prac podzielono na dwie grupy:

- **Naprawy (oznaczone kolorem zielonym)** – są to fragmenty ścian dla których należy wykonać naprawy obejmujące lokalne rozbiórki fragmentów ścian bez odpowiedniego przewiązania elementów murowych, wymianę uszkodzonych, pękniętych i zarysowany elementów murowych, wyrównanie powierzchni ścian poprzez oczyszczenie ich z nadmiaru zaprawy w spoinach, zacieków betonu z podlewki, uzupełnienie ubytków spoin. W miejscach zwieńczenia ścian elementami z bloczków z betonu komórkowego lub w przypadku braku ciągłości podlewki pod podkonstrukcją stolarki należy rozebrać ostatnią warstwę muru, ułożyć podmurówkę z bloczków gazobetonowych na zaprawie cementowo - wapiennej i wykonać nowy wieńiec.

Dodatkowo zaleca się usunięcie źle wykonanych zamknięć pionów instalacyjnych, oczyszczenie ich ze śmieci, osłonięcie izolacją termiczną w celu ograniczenia strat ciepła i wykonanie zamknięć z odpowiednim przewiązaniem do istniejących murów.

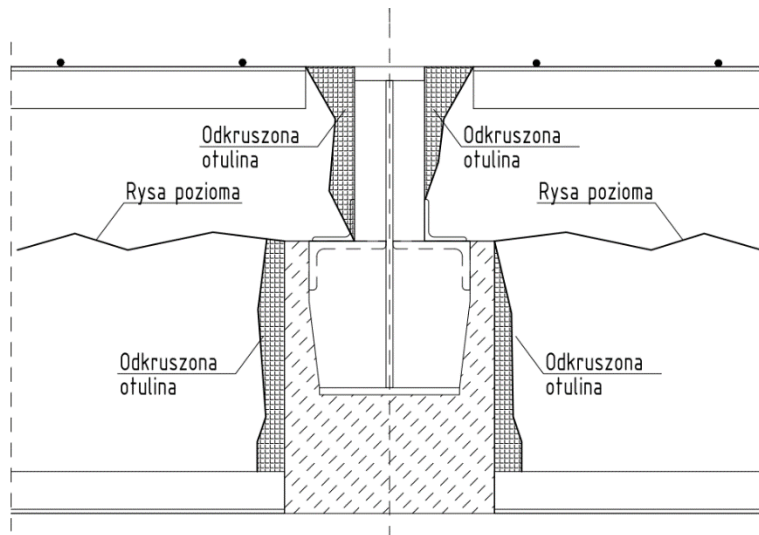
Rys. 20 Uszkodzenia prefabrykowanej belki żelbetowej (podpora)

W części elementów objętych niniejszym opracowaniem odnotowano uszkodzenia w strefie oparcia belek prefabrykowanych na stolikach stalowych wsporników. Uszkodzenia te występują głównie w postaci odkruszonych kawałków otuliny (Rys. 20), co doprowadziło do odsłonięcia prętów zbrojeniowych w belce w osiach 10/F-G. W belce w osi 13-14/I zaobserwowano ponadto odkryte pręty zbrojeniowe elementu niezabezpieczone otuliną, bez śladów uszkodzenia belki co może świadczyć o przesunięciu zbrojenia podczas wykonywania elementu i niskiej jakości prac. Należy podkreślić, że zaobserwowane uszkodzenia powstały najprawdopodobniej na etapie wykonywania prefabrykatów i ich montażu, nie są to uszkodzenia wynikające z nieprawidłowej pracy elementów.

- **Naprawa (oznaczone kolorem czerwonym)** – są to miejsca uszkodzonej otuliny wymagające odtworzenia i zabezpieczenia odsłoniętych prętów zbrojenia elementów konstrukcji.
- **Wzmocnienie (oznaczone kolorem zielonym)** – są to miejsca w których głębokość oparcia prefabrykowanych belek żelbetowych, jest zbyt mała i wymaga rozbudowania stolika podporowego wsporników stalowych.

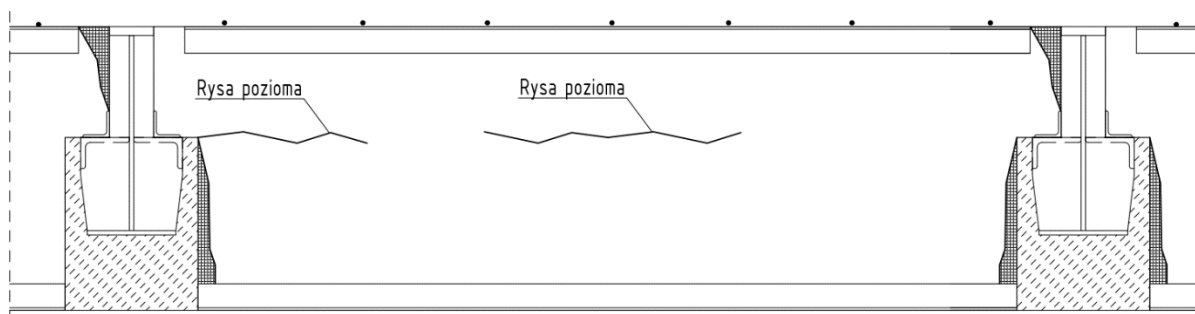
Rys. 21 Uszkodzenia prefabrykowanej belki żelbetowej (przęsło)

Kolejną z wad występującą głównie w strefie podporowej oraz rzadziej w przęsłach analizowanych elementów są zarysowania powierzchni betonu. Zaobserwowane rysy występują w poziomie oparcia belek żelbetowych na wspornikach stalowych zarówno w strefach przypodporowych i przęsłowych. Zakres występowania zarysowań obejmuje przeważnie strefę ok 1,5 m od podpory lub przebiega przez całą długość belek (Rys. 21). Występujące zarysowania pojawiły się najprawdopodobniej w początkowej fazie eksploatacji – po wykonaniu murów i montażu stolarki i nie wykazują tendencji do zwiększania rozwartości – rysy nieaktywne.

Występujące zarysowania podłużne na ścianach bocznych belek żelbetowych o rozwarości większej niż 0,3mm należy zamknąć przy wykorzystaniu metody iniekcji ciśnieniowej.

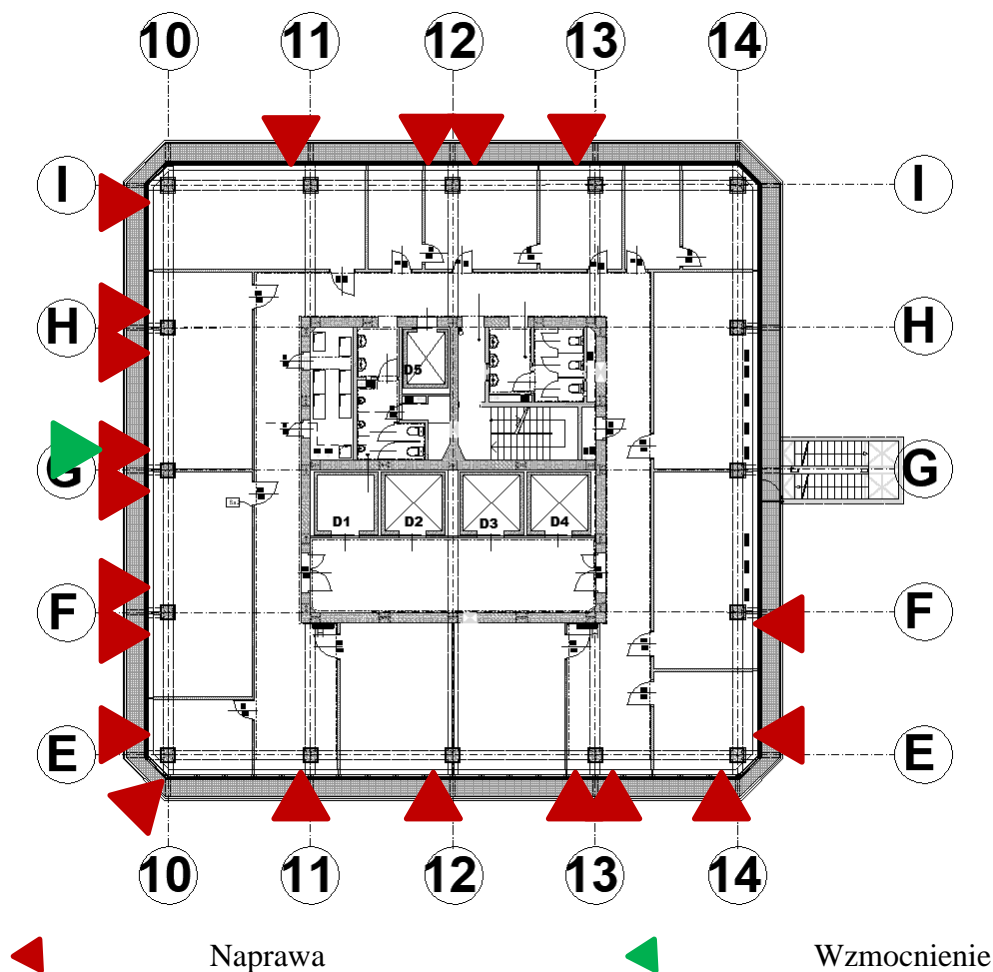
Rys. 22 Kondygnacja 10 (Poziom +38.40) Zakres proponowanych prac

Ze względu na poziom uszkodzeń analizowanych belek w strefach podporowych oraz ich niewystarczającą głębokość oparcia na stolikach wsporników blachownicowych zaleca się wykonanie szczegółowych napraw i wzmocnień kluczowych elementów przed przystąpieniem do dalszych prac termomodernizacyjnych.

Dodatkowo należy bezwzględnie usunąć wszelkie ślady korozji występujące na stalowych elementach konstrukcyjnych, a następnie zabezpieczyć je odpowiednimi środkami ochrony.

Zaleca się również usunięcie wszelkich luźnych elementów zaprawy wypełniającej przestrzeń między elementami i ich odtworzenie.

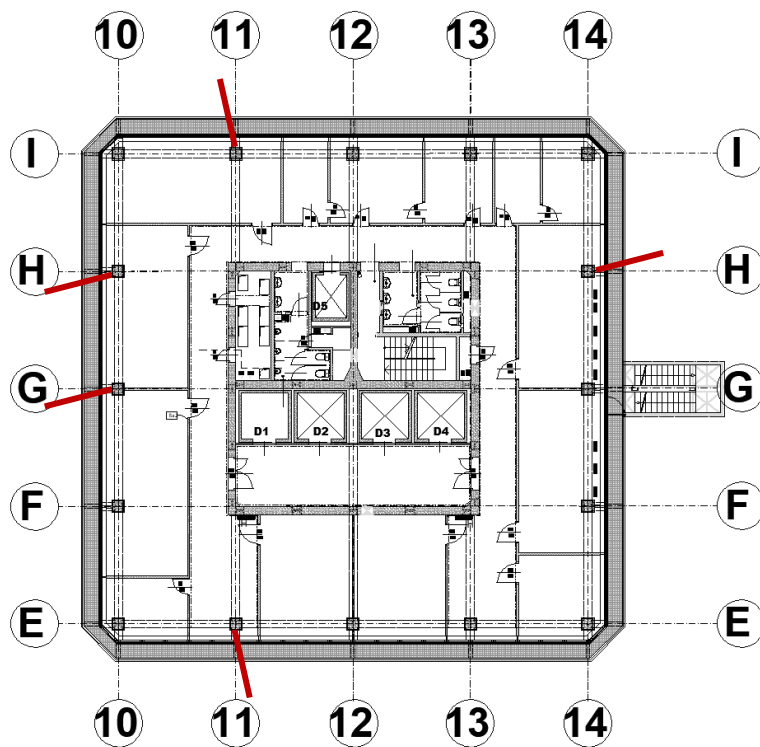
Rys. 24 Wsporniki nad kondygnacją 10 (Poziom +38.40) – przemieszczenia

W części analizowanych wsporników odnotowano przemieszczenia poziome wsporników bez widocznych uszkodzeń pozostałej części konstrukcji. Lokalizację wsporników z zaobserwowanym przemieszczeniem przedstawiono na poniższym rysunku.

Przemieszczenie wspornika

W miejscach przemieszczenia wsporników nie zaobserwowano uszkodzeń konstrukcji - brak śladów wybożenia konstrukcji wsporczej pomostów. Z uwagi na jakość wykonania robót można przyjąć, że wady te powstały na etapie wznoszenia obiektu i nie stanowią zagrożenia dla dalszego użytkowania konstrukcji. Stan techniczny stalowych wsporników blachownicowych objętych niniejszym opracowaniem należy ocenić jako dobry. Po przeprowadzeniu prac konserwacyjnych nadają się do dalszej eksploatacji.
