## OPRACOWANIE NR 7

EKSPERTYZA OKREŚLAJĄCA STAN TECHNICZNY ŚCIAN  
MUROWANYCH ZEWNĘTRZNYCH, PREFABRYKOWANYCH BELEK  
ŻELBETOWYCH ORAZ WSPORNIKÓW STALOWYCH NA KONDYGNACJI 14,  
DOTYCZĄCA BUDOWY PN. „KOMPLEKSOWA MODERNIZACJA  
ENERGETYCZNA BUDYNKU (ZADANIE A) ORAZ MODERNIZACJA I  
PRZEBUDOWA NIEKTÓRYCH ELEMENTÓW (ZADANIE B) COLLEGIUM  
ALTUM UNIWERSYTETU EKONOMICZNEGO W POZNANIU”

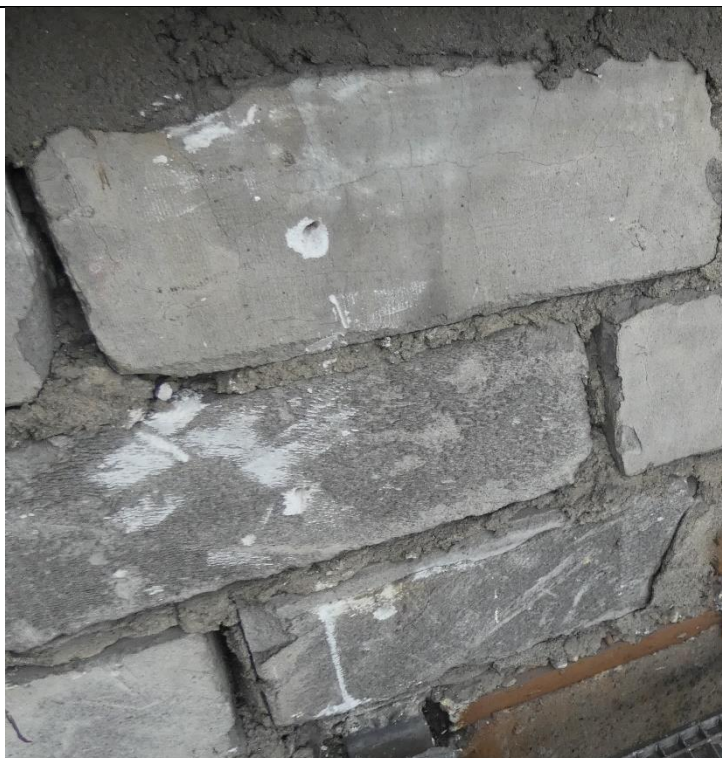
*Fot. 2 Przykładowe ubytki zaprawy w spinach pionowych*

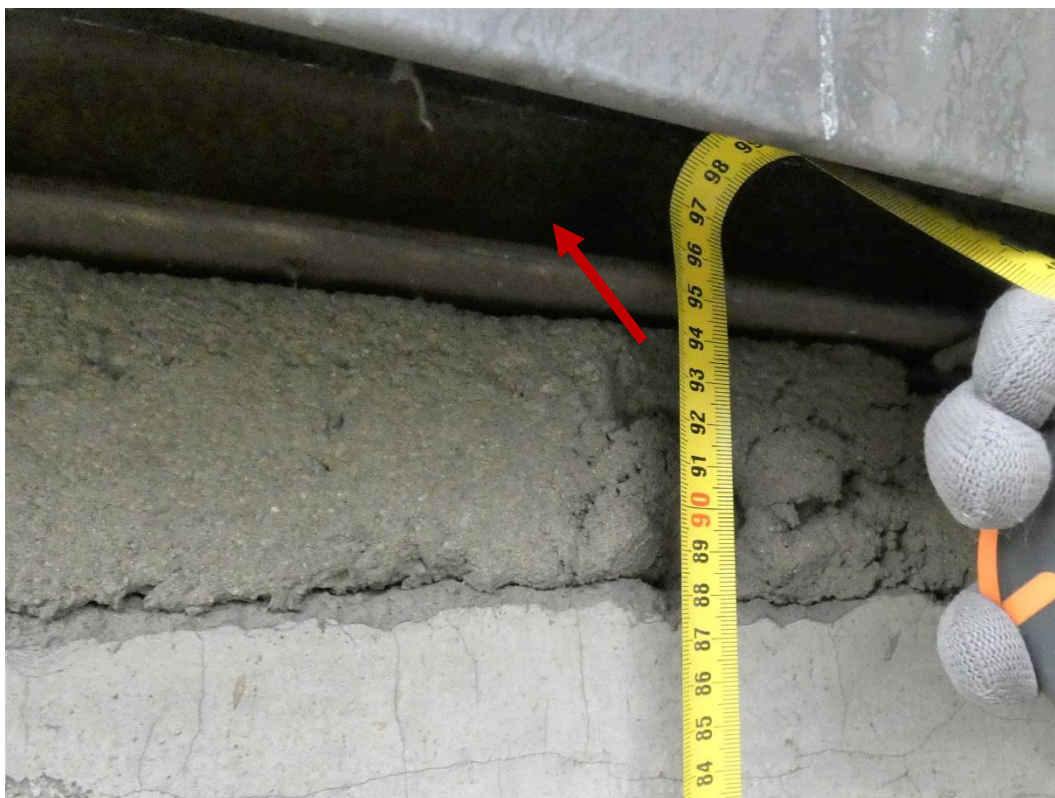
Fot. 7 Widok zwieńczenia ściany z elementów z betonu komórkowego z podlewką wyrównującą gr. 6 cm pod profilem stalowym

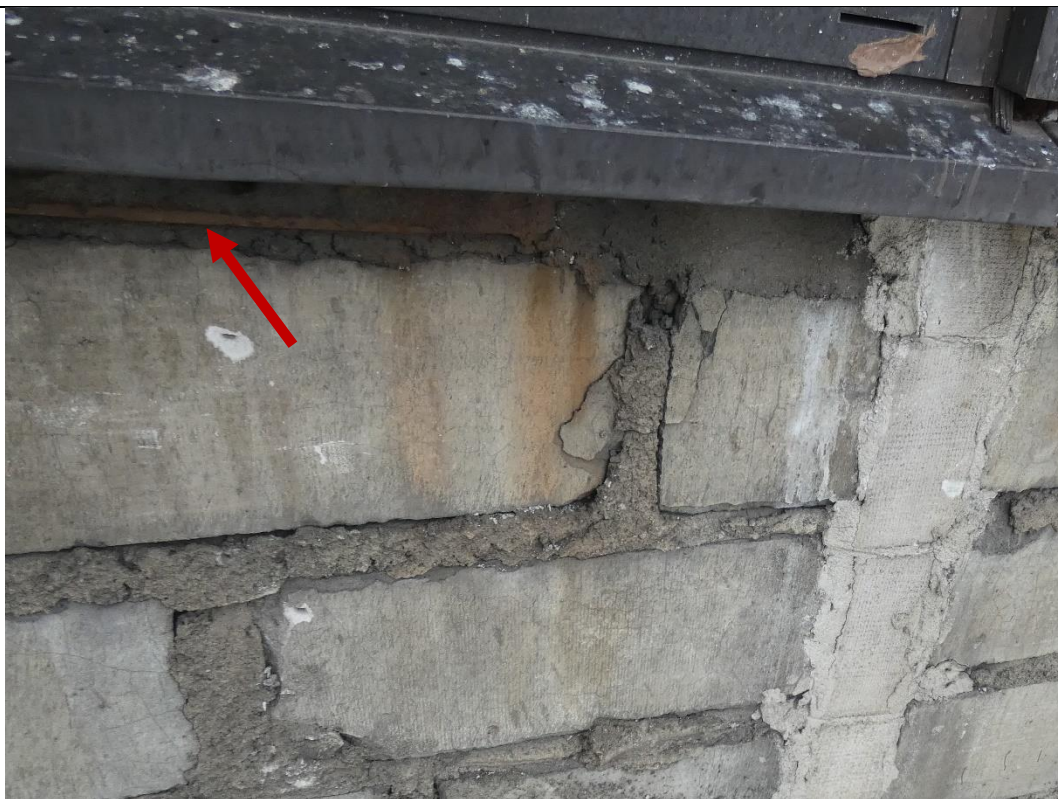
*Fot. 8 Przykład zbrojenia podlewki zwieńczenia ściany pod profilem stalowym*

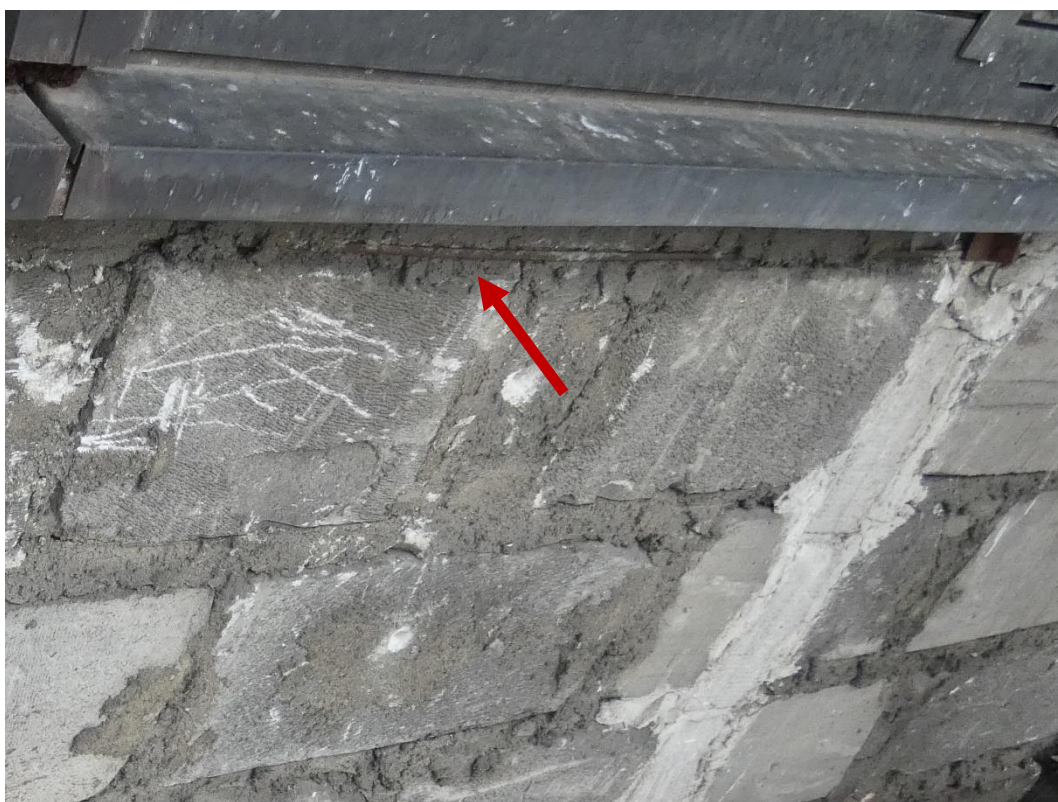
*Fot. 9 Przykład zbrojenia podlewki zwieńczenia ściany pod profilem stalowym*

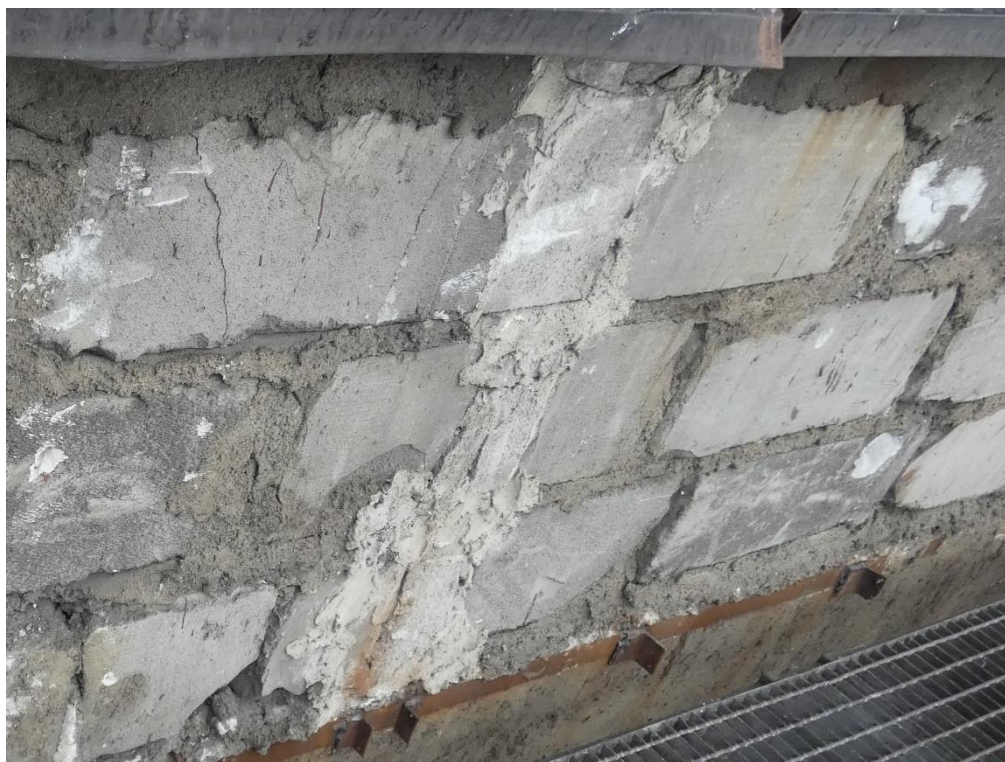
Przewody instalacji c.o. poprowadzone są w stalowych rurach osłonowych. W wykonanych ścianach murowanych odnotowano występowanie miejsc z nieprawidłowo wykonanymi zamknięciami pionów (zaprawa murarska zmieszana z gruzem).

Fot. 10 Widok pionu instalacyjnego zamkniętego elementami murowymi, zaprawą i gruzem

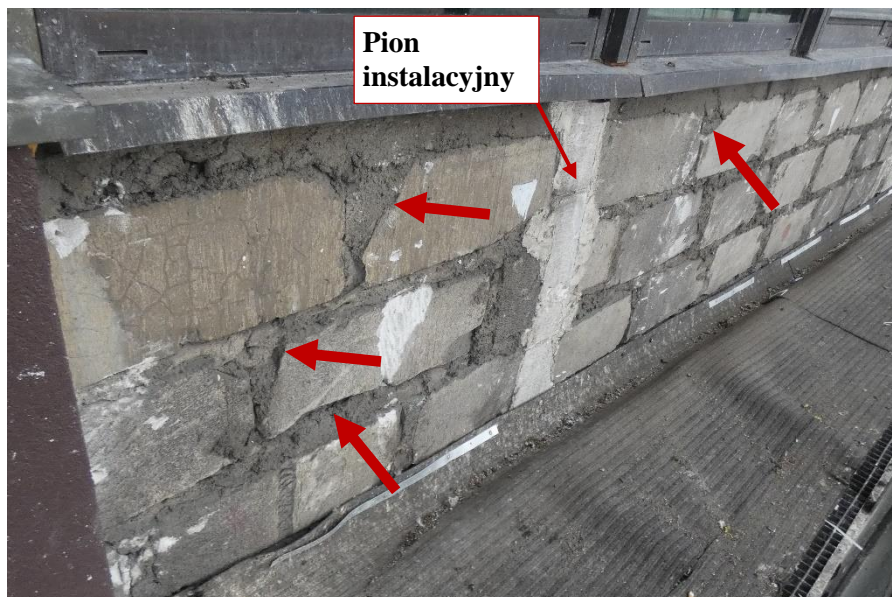
Fot. 14 Kondygnacja 14 (Poziom +51.60) Elewacja Wschodnia – widok ściany murowanej w osiach 14/H-I. Zbyt duże wymiary spoin. Wykonanie ściany z uszkodzonych elementów murowych. Wypełnienie ubytków między elementami i uszkodzonych miejsc zaprawą. Zamknięcie pionu instalacyjnego.

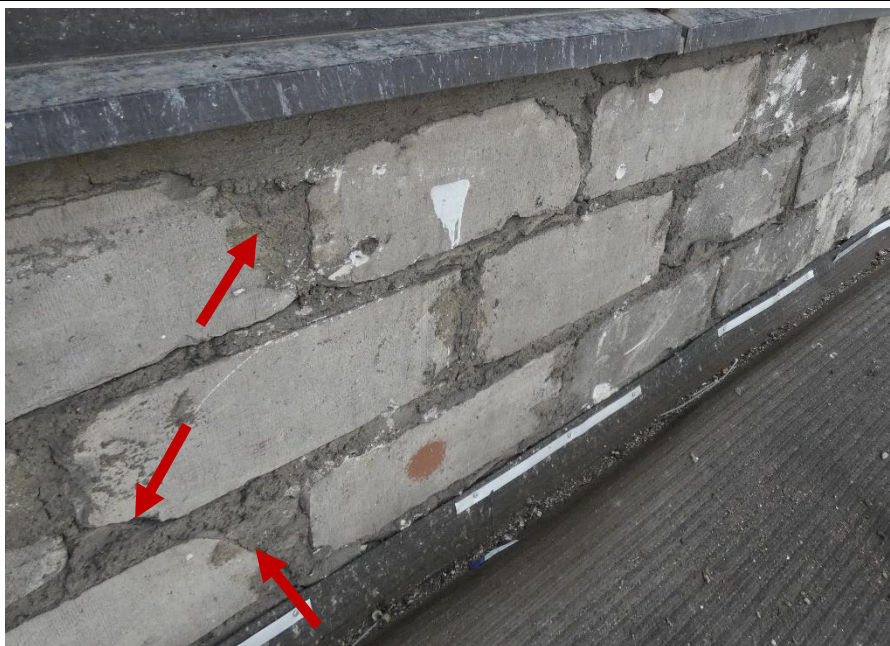
Fot. 15 Kondygnacja 14 (Poziom +51,60) Elewacja Wschodnia – widok ściany murowanej w osiach 14/H-I. Zbyt duże wymiary spoin. Wykonanie ściany z uszkodzonych elementów murowych. Wypełnienie ubytków między elementami i uszkodzonych miejsc zaprawą.

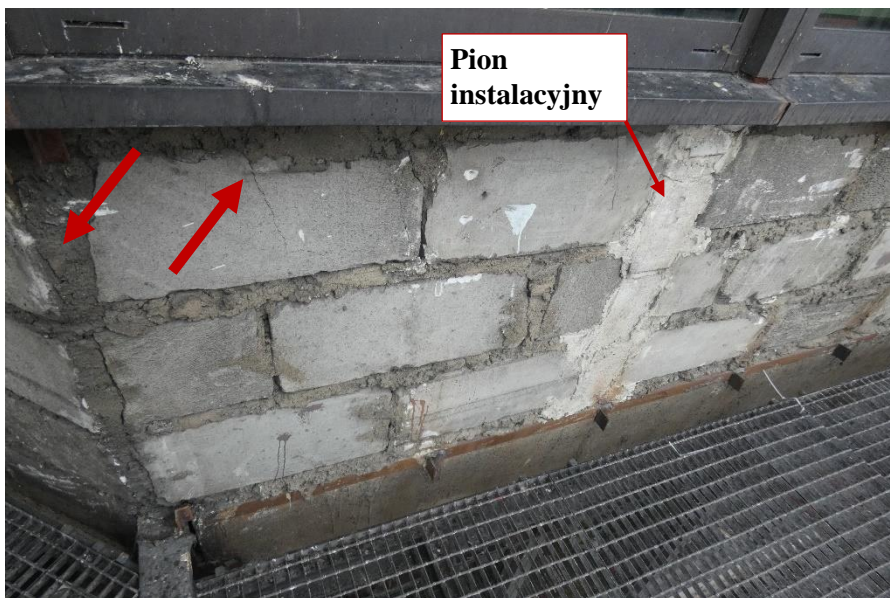
Fot. 18 Kondygnacja 14 (Poziom +51.60) Elewacja Wschodnia – widok ściany murowanej w osiach 13-14/I. Zbyt duże wymiary spoin. Zarysowania elementów murowych. Wypełnienie ubytków między elementami zaprawą. Zamknięcie pionu instalacyjnego.

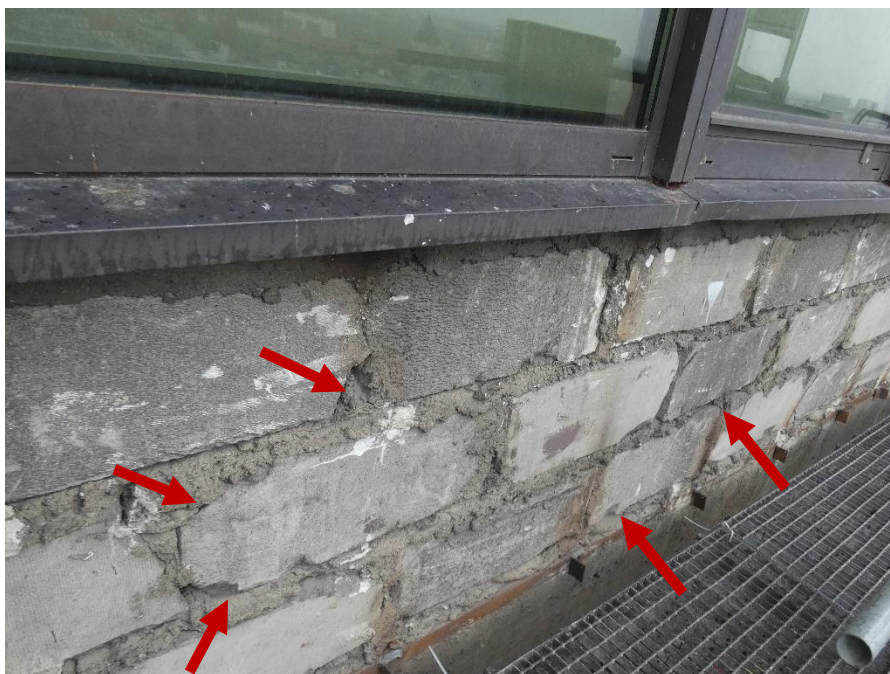
Fot. 20 Kondygnacja 14 (Poziom +51.60) Elewacja Północna – widok ściany murowanej w osiach 13-14/I. Zbyt duże wymiary spoin. Wykonanie ściany z uszkodzonych elementów murowych. Wypełnienie ubytków między elementami i uszkodzonych miejsc zaprawą.

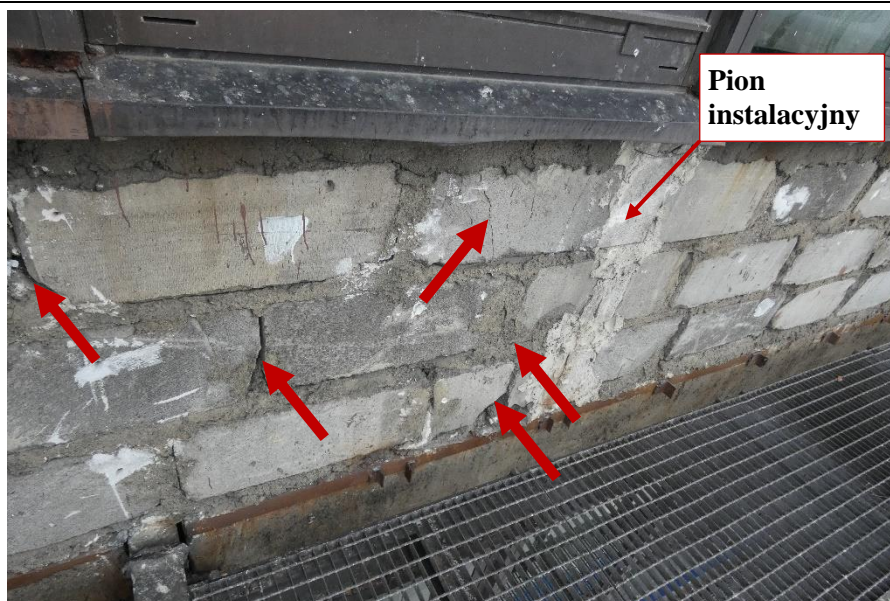
Fot. 25 Kondygnacja 14 (Poziom +51.60) Elewacja Północna – widok ściany murowanej w osiach 11-12/I.  
Zbyt duże wymiary spoin. Ubytki spoin pionowych. Niewłaściwe przewiązania elementów. Zarysowania elementów murowych. Wykonanie ściany z uszkodzonych elementów murowych o zróżnicowanych kształtach. Wypełnienie ubytków między elementami i uszkodzonych miejsc zaprawą. Zamknięcie pionu instalacyjnego elementami murowymi, zaprawą i gruzem.

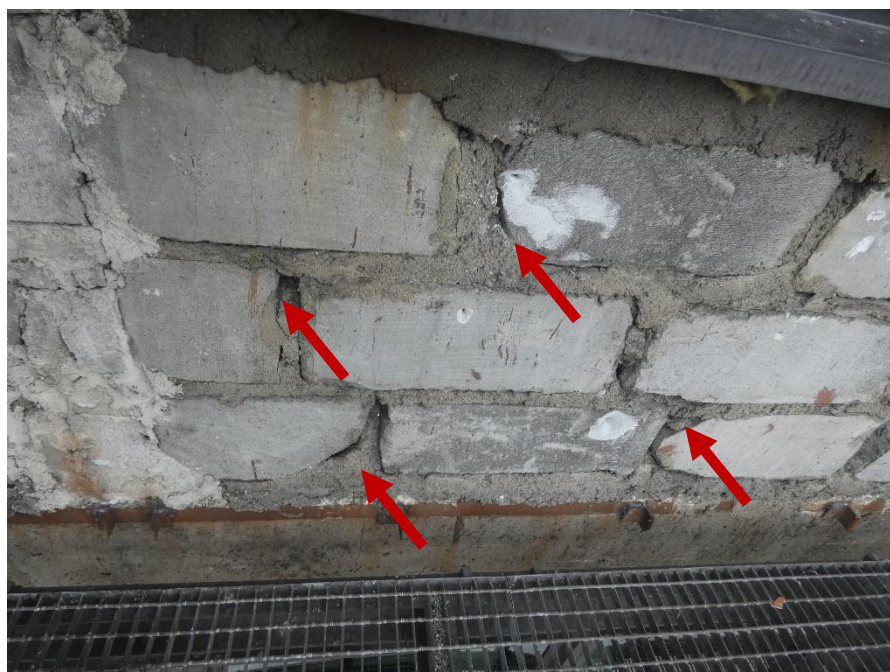
Fot. 26 Kondygnacja 14 (Poziom +51.60) Elewacja Północna – widok ściany murowanej w osiach 11-12/I.  
Zbyt duże wymiary spoin. Ubytki spoin pionowych. Wykonanie ściany z uszkodzonych elementów murowych. Wypełnienie ubytków między elementami i uszkodzonych miejsc zaprawą.

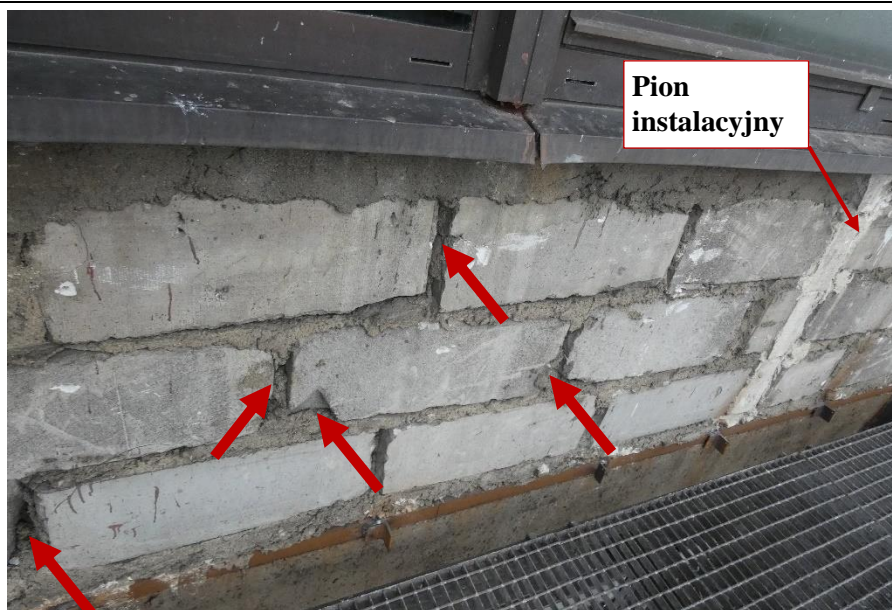
Fot. 27 Kondygnacja 14 (Poziom +51.60) Elewacja Północna – widok ściany murowanej w osiach 11-12/I. Zbyt duże wymiary spoin. Ubytki spoin pionowych. Wykonanie ściany z uszkodzonych elementów murowych. Zamknięcie pionu instalacyjnego.

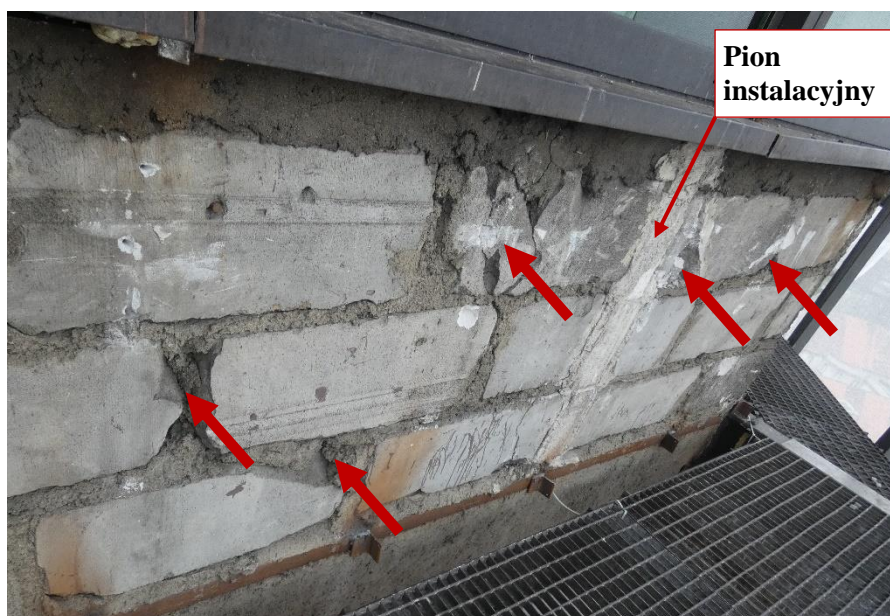
Fot. 30 Kondygnacja 14 (Poziom +51.60) Elewacja Północna – widok ściany murowanej w osiach 10-11/I. Zbyt duże wymiary spoin. Wykonanie ściany z uszkodzonych elementów murowych. Zarysowania i spękania elementów murowych. Wypełnienie ubytków między elementami i uszkodzonych miejsc zaprawą. Zamknięcie pionu instalacyjnego.

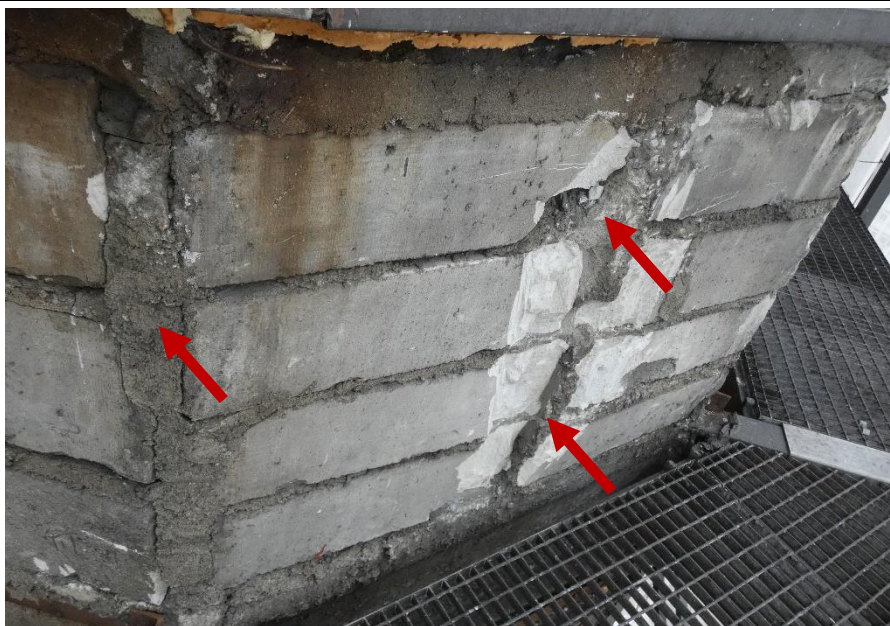
Fot. 31 Kondygnacja 14 (Poziom +51.60) Elewacja Północna – widok ściany murowanej w osiach 10/I. Zbyt duże wymiary spoin. Niewłaściwe przewiązania elementów. Ściana z elementów betonowych 18x60 cm. Wykonanie ściany z uszkodzonych elementów murowych. Wypełnienie ubytków między elementami i uszkodzonych miejsc zaprawą.

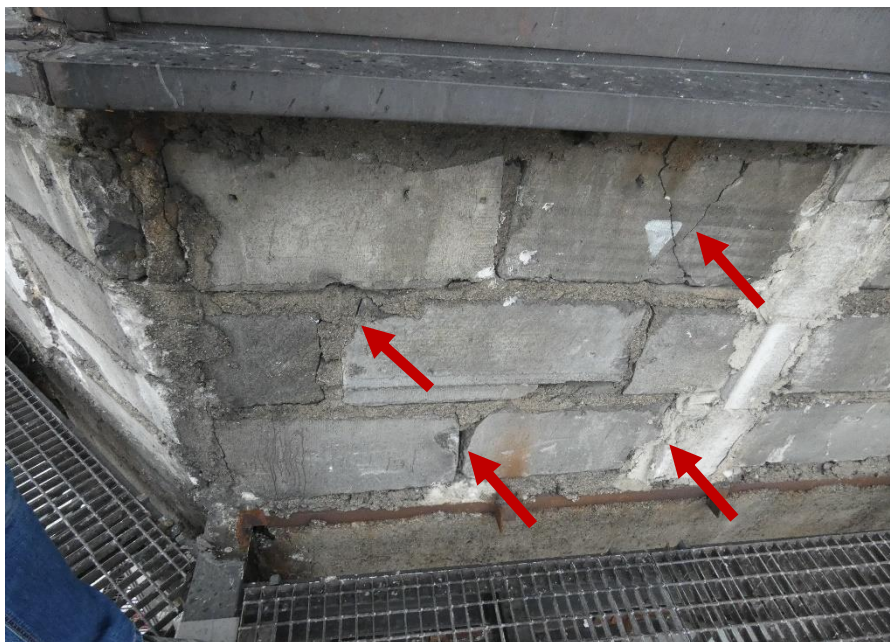
Fot. 32 Kondygnacja 14 (Poziom +51.60) Elewacja Zachodnia – widok ściany murowanej w osiach 10/H-I. Zbyt duże wymiary spoin. Ubytki spoin pionowych. Ściana z elementów betonowych 24x60 cm. Spękania i zarysowania elementów murowych. Wykonanie ściany z uszkodzonych elementów murowych. Wypełnienie ubytków między elementami zaprawą i gruzem.

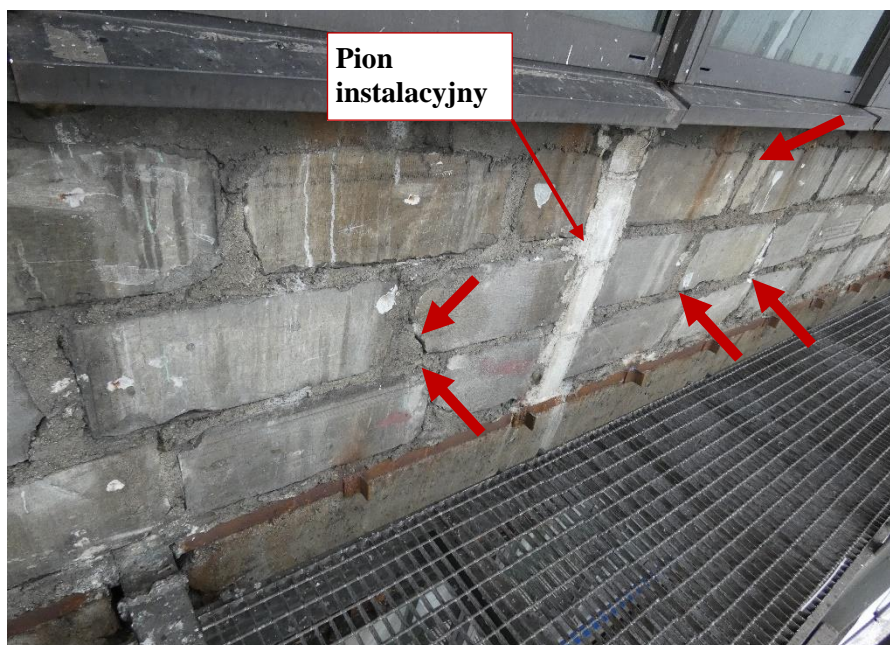
Fot. 36 Kondygnacja 14 (Poziom +51.60) Elewacja Zachodnia – widok ściany murowanej w osiach 10/G-H. Zbyt duże wymiary spoin. Niewłaściwe przewiązanie elementów. Wykonanie ściany z uszkodzonych elementów murowych. Wypełnienie ubytków między elementami zaprawą i niewymiarowymi elementami murowymi. Zamknięcie pionu instalacyjnego.

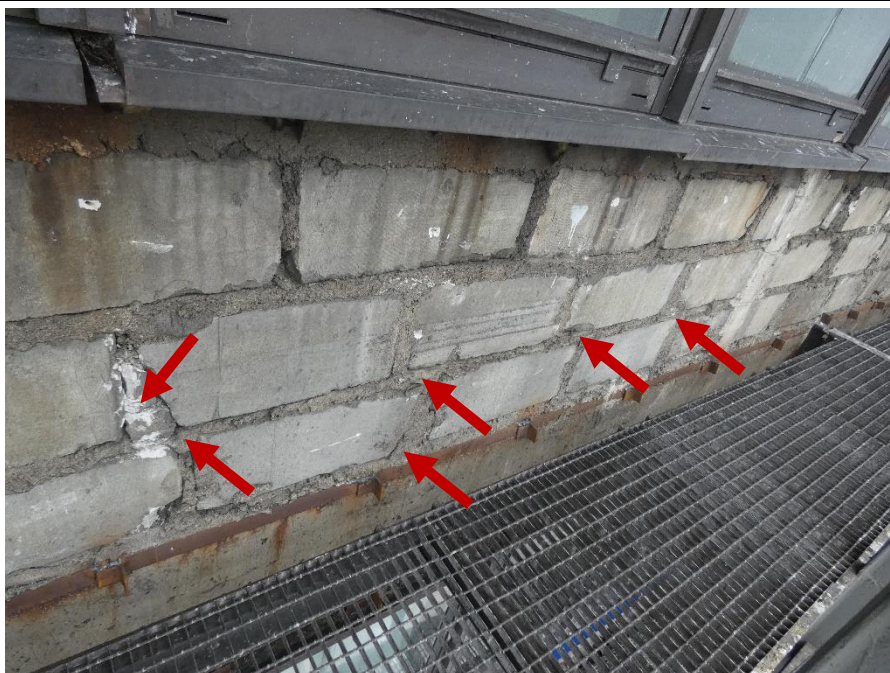
Fot. 37 Kondygnacja 14 (Poziom +51.60) Elewacja Zachodnia – widok ściany murowanej w osiach 10/G-H. Zbyt duże wymiary spoin. Niewłaściwe przewiązanie elementów. Wykonanie ściany z uszkodzonych elementów murowych. Wypełnienie ubytków między elementami i uszkodzonych miejsc zaprawą i gruzem.

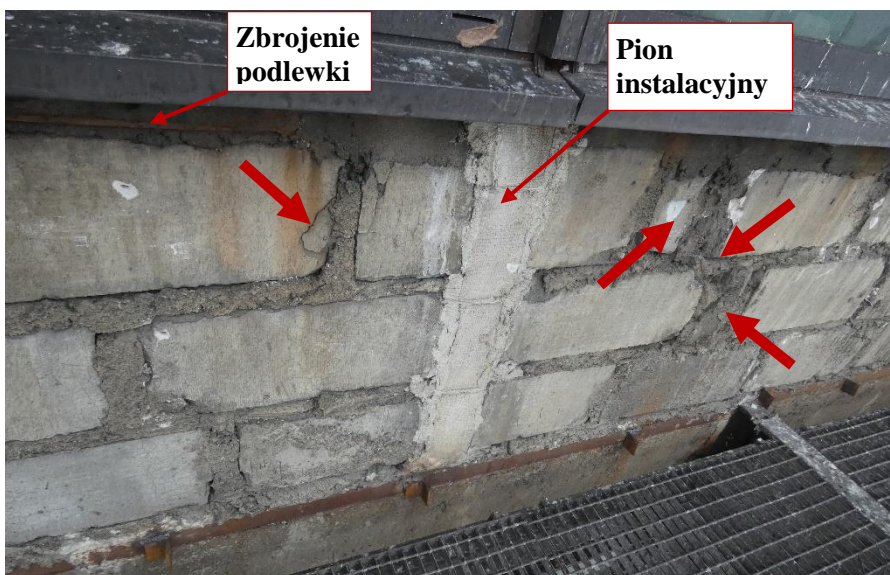
Fot. 38 Kondygnacja 14 (Poziom +51.60) Elewacja Zachodnia – widok ściany murowanej w osiach 10/G-H. Zbyt duże wymiary spoin. Niewłaściwe przewiązanie elementów. Wykonanie ściany z uszkodzonych elementów murowych. Zarysowania i spękania elementów murowych. Wypełnienie ubytków między elementami i uszkodzonych miejsc zaprawą, gruzem i niewymiarowymi elementami murowymi. Zamknięcie pionu instalacyjnego.

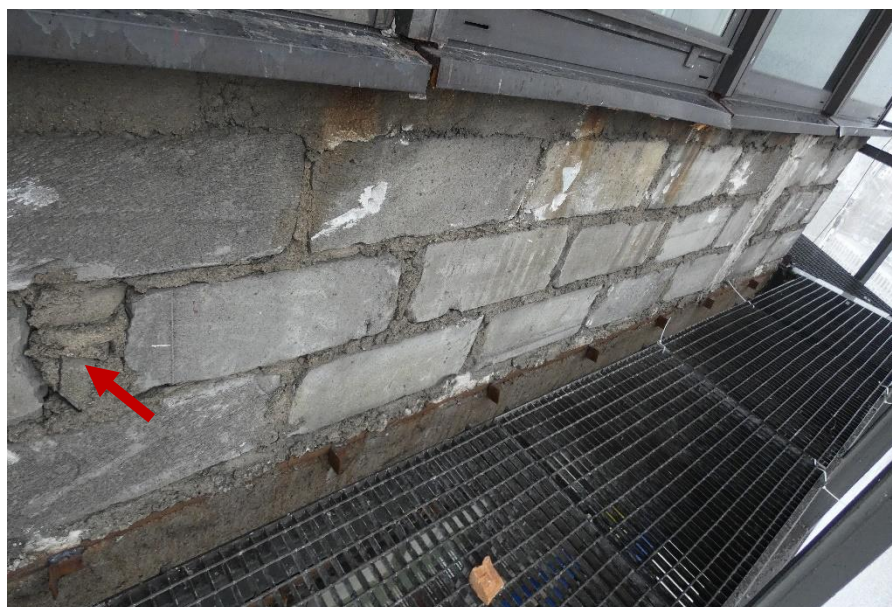
Fot. 42 Kondygnacja 14 (Poziom +51.60) Elewacja Zachodnia – widok ściany murowanej w osiach 10/E-F. Zbyt duże wymiary spoin. Wypełnienie ubytków między elementami zaprawą i gruzem.

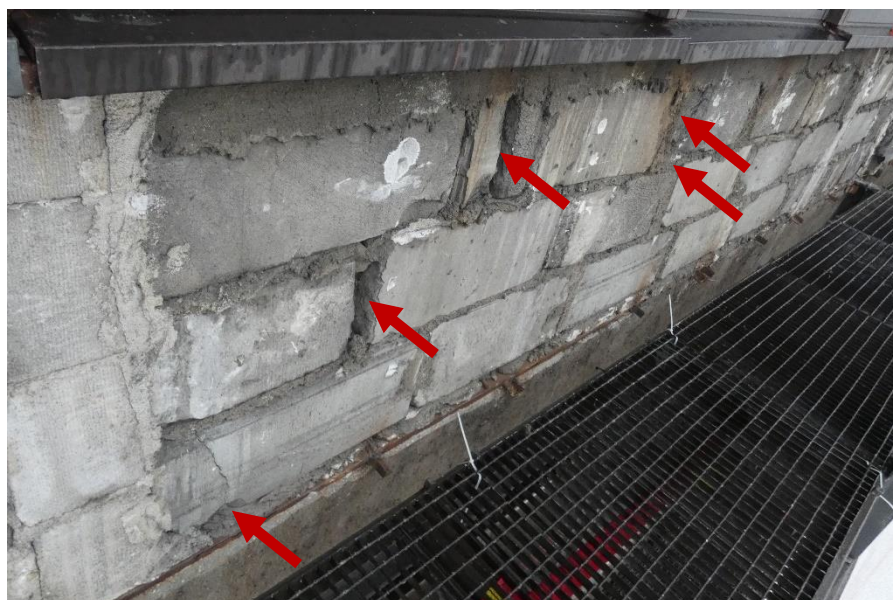
Fot. 46 Kondygnacja 14 (Poziom +51.60) Elewacja Południowa – widok ściany murowanej w osiach 10-11/E. Zbyt duże wymiary spoin. Ubytki spoin pionowych. Niewłaściwe przewiązania elementów. Wykonanie ściany z uszkodzonych elementów murowych. Wypełnienie ubytków między elementami i uszkodzonych miejsc zaprawą, gruzem i niewymiarowymi elementami murowymi.

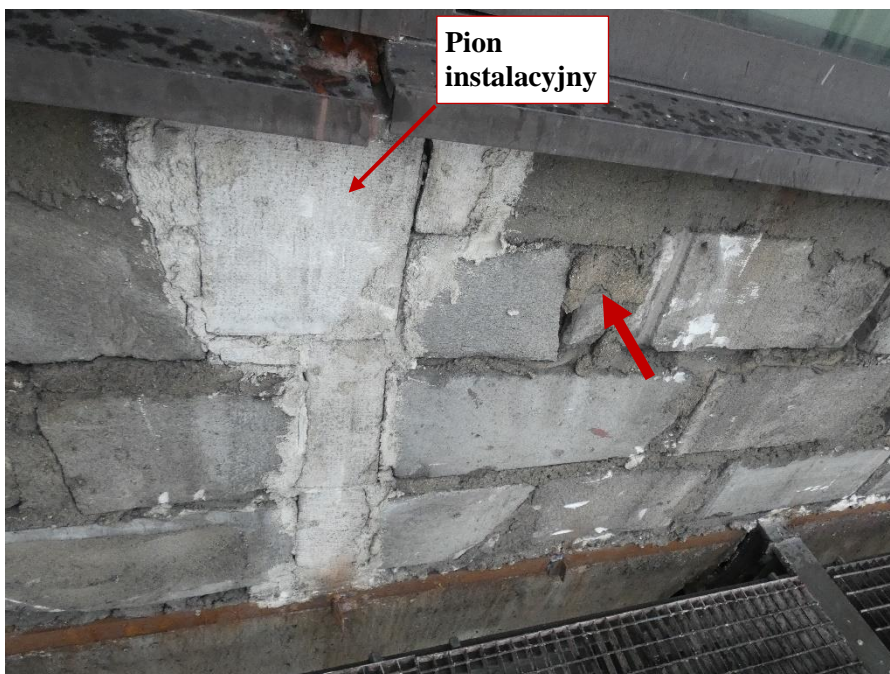
Fot. 50 Kondygnacja 14 (Poziom +51.60) Elewacja Południowa – widok ściany murowanej w osiach 11-12/E. Zbyt duże wymiary spoin. Wykonanie ściany z uszkodzonych elementów murowych. Wypełnienie ubytków między elementami i uszkodzonych miejsc zaprawą i gruzem. Zamknięcie pionu instalacyjnego.

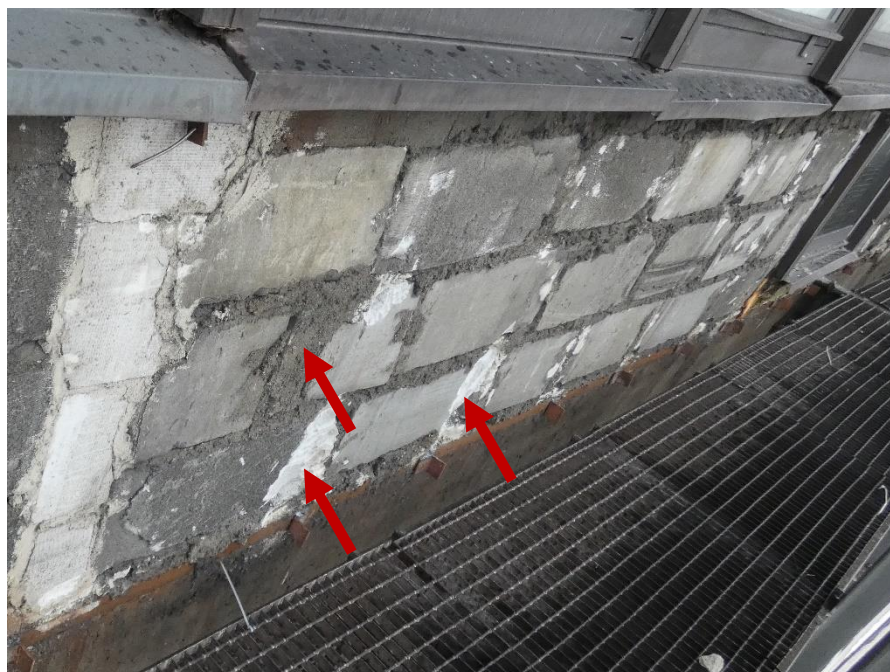
Fot. 52 Kondygnacja 14 (Poziom +51.60) Elewacja Południowa – widok ściany murowanej w osiach 12-13/E. Zbyt duże wymiary spoin. Wykonanie ściany z uszkodzonych elementów murowych. Wypełnienie ubytków między elementami i uszkodzonych miejsc zaprawą i gruzem.

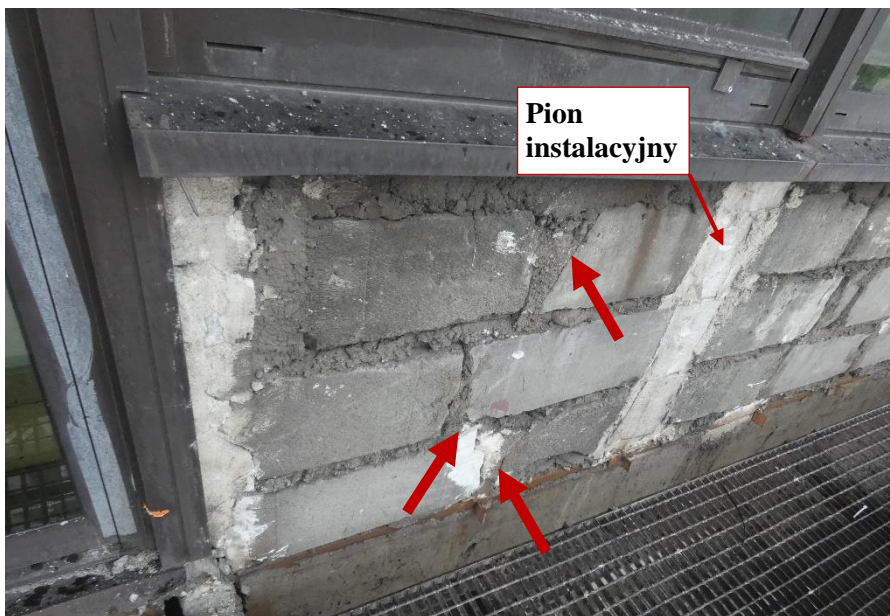
Fot. 54 Kondygnacja 14 (Poziom +51.60) Elewacja Południowa – widok ściany murowanej w osiach 13-14/E. Zbyt duże wymiary spoin. Niewłaściwe przewiązanie elementów. Wykonanie ściany z uszkodzonych elementów murowych. Wypełnienie ubytków między elementami i uszkodzonych miejsc zaprawą. Zamknięcie pionu instalacyjnego.

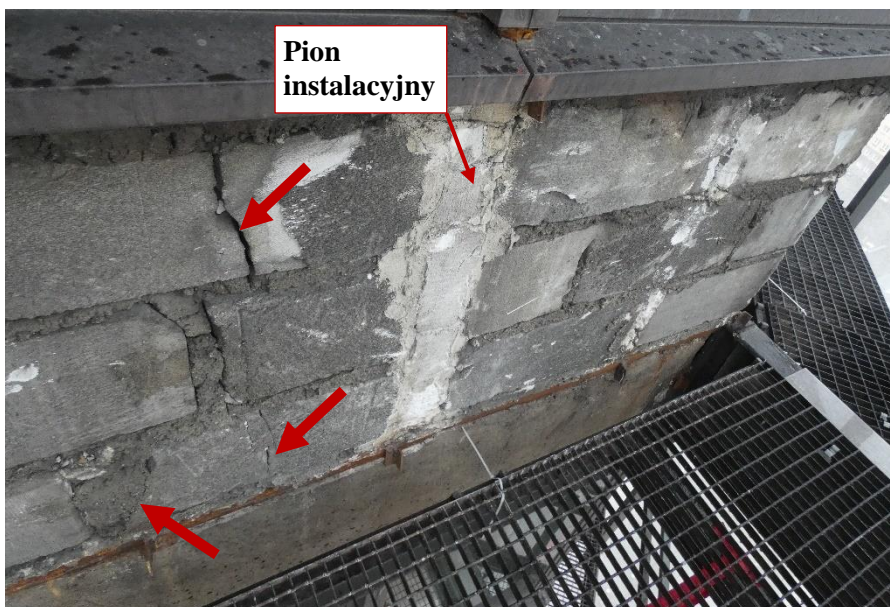
Fot. 56 Kondygnacja 14 (Poziom +51.60) Elewacja Południowa – widok ściany murowanej w osiach 13-14/E. Zbyt duże wymiary spoin. Wykonanie ściany z uszkodzonych elementów murowych. Spękania i zarysowania elementów murowych. Wypełnienie ubytków między elementami i uszkodzonych miejsc zaprawą. Zamknięcie pionu instalacyjnego.

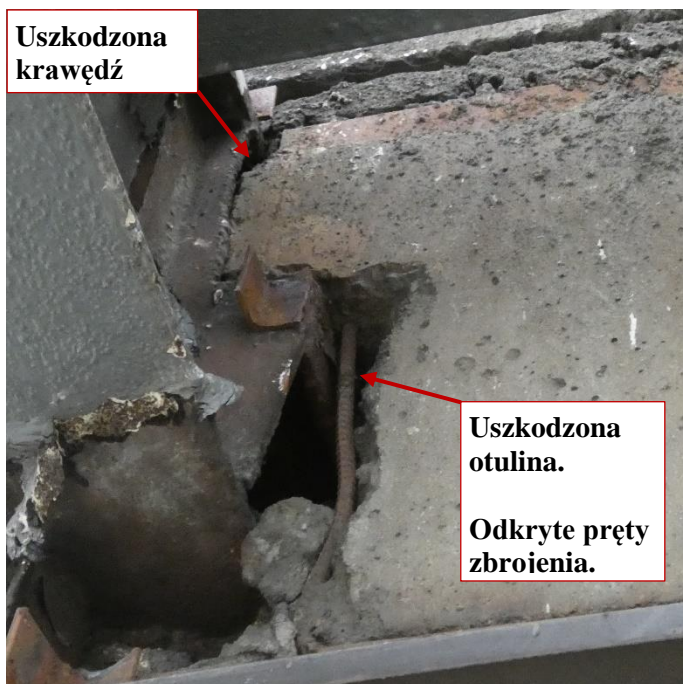
Oparcie: 7 cm

Fot. 58 Kondygnacja 14 (Poziom +51.60) Elewacja Wschodnia – belka w osiach 14/E-F.

Uszkodzona otulina i krawędź elementu. Odkryte pręty zbrojeniowe. Znaczne uszkodzenia i ubytki zaprawy w miejscu podlewki wsporników stalowych i przestrzeni między elementami.

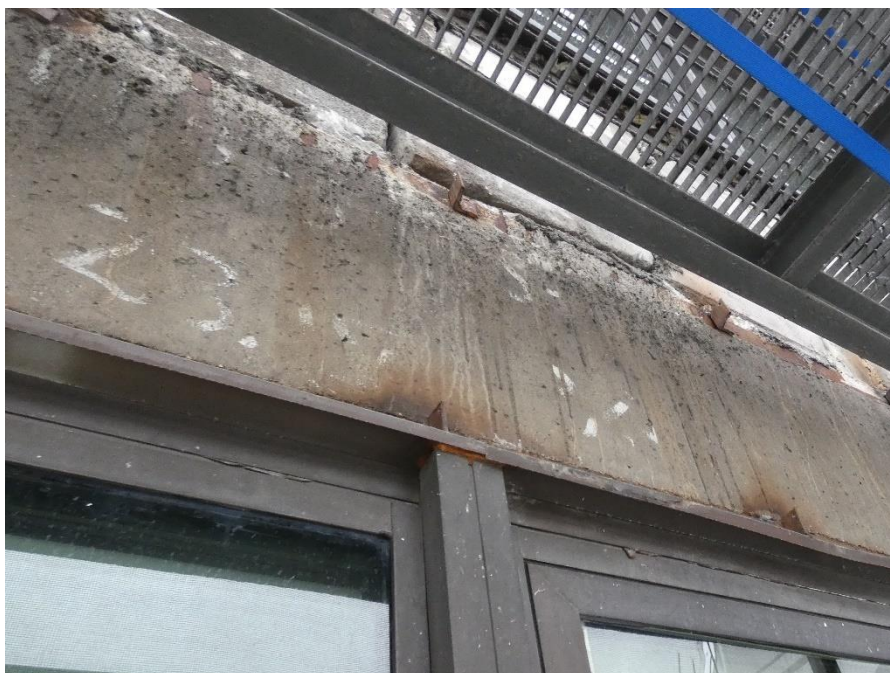
Fot. 59 Kondygnacja 14 (Poziom +51.60) Elewacja Wschodnia – belka w osiach 14/E-F.

Brak widocznych uszkodzeń w przęśle belki

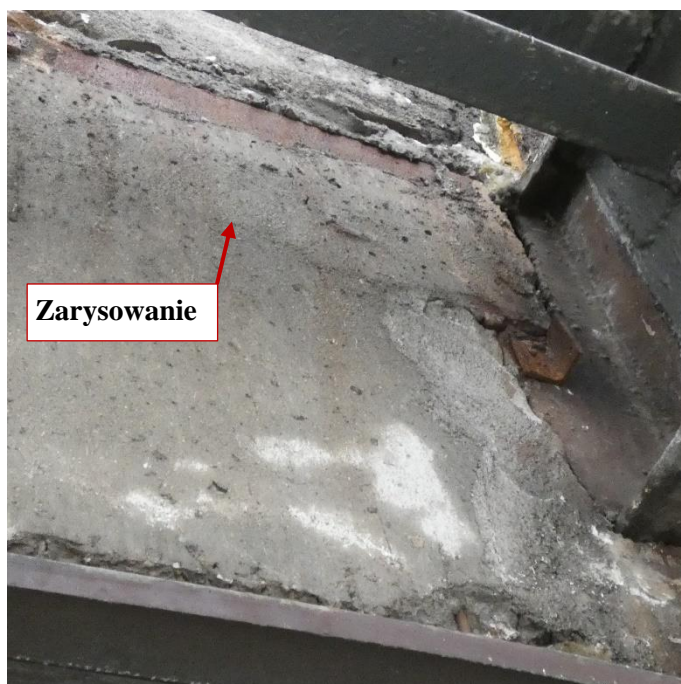
Oparcie: 6 cm

Fot. 60 Kondygnacja 14 (Poziom +51.60) Elewacja Wschodnia – belka w osiach 14/E-F.  
Zarysowanie belki na wysokości miejsca oparcia. Zarysowania powierzchni zaprawy.

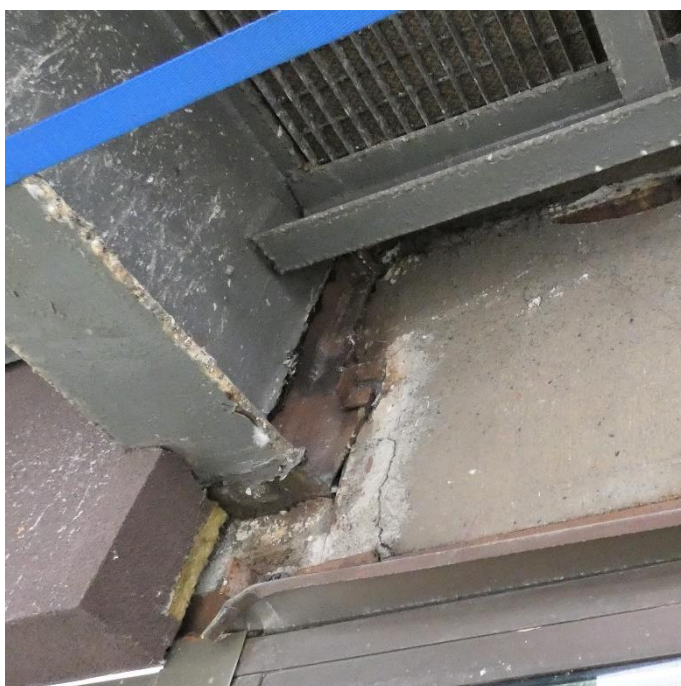
Oparcie: 7 cm

Fot. 61 Kondygnacja 14 (Poziom +51.60) Elewacja Wschodnia – belka w osiach 14/H-I.  
Zarysowania powierzchni zaprawy. Brak widocznych uszkodzeń belki przy podporze.

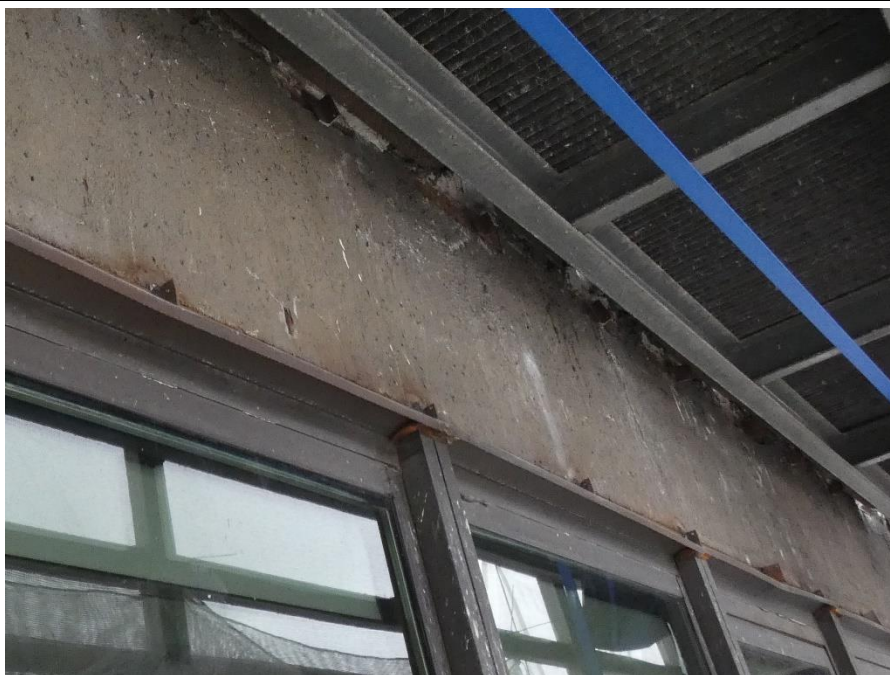
Fot. 62 Kondygnacja 14 (Poziom +51.60) Elewacja Wschodnia – belka w osiach 14/H-I.

Brak widocznych uszkodzeń w przeszle belki

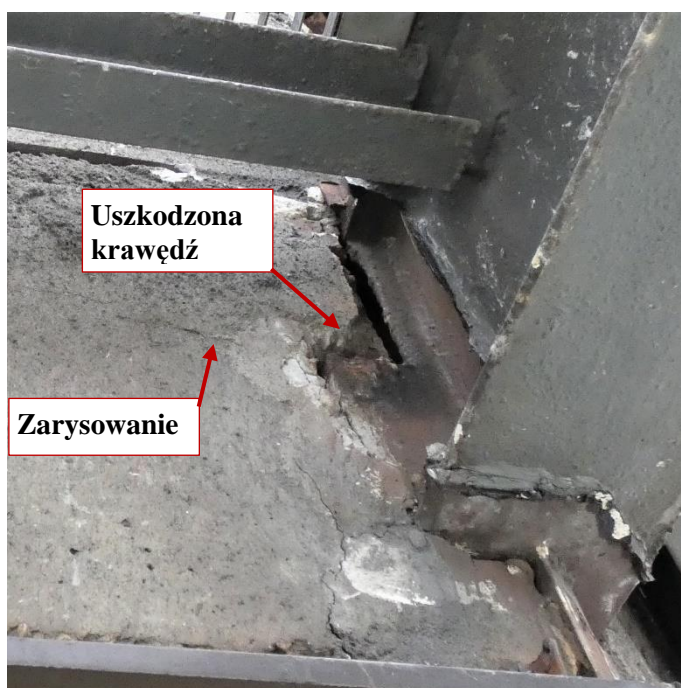
Oparcie: 6 cm

Fot. 63 Kondygnacja 14 (Poziom +51.60) Elewacja Wschodnia – belka w osiach 14/H-I.

Uszkodzona krawędź elementu, brak widocznego zbrojenia. Zarysowanie belki na wysokości miejsca oparcia.

Spękania i zarysowania powierzchni zaprawy.

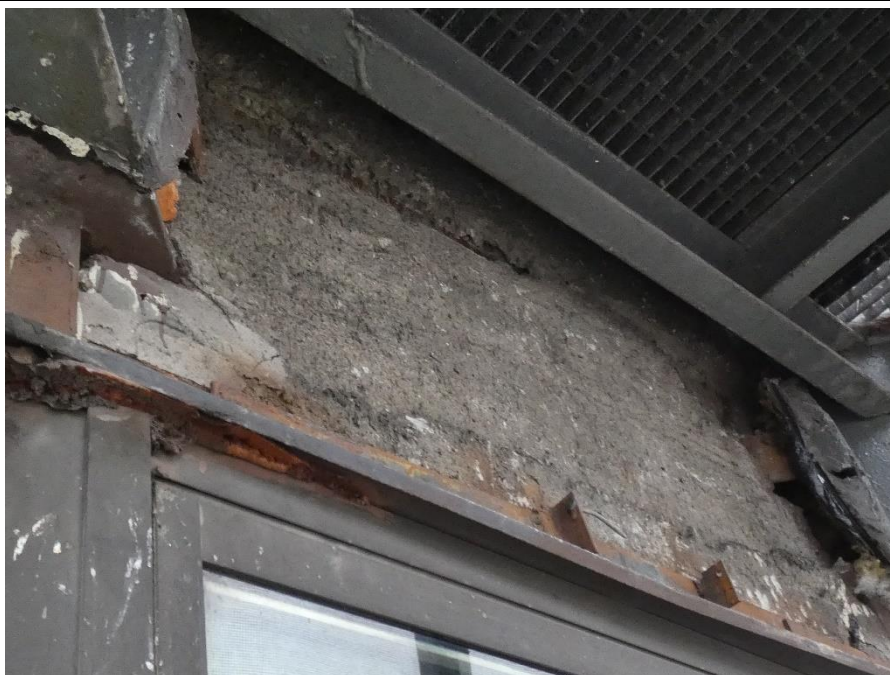
Fot. 64 Kondygnacja 14 (Poziom +51.60) Elewacja Wschodnia – belka w osiach 14/I.

Brak możliwości pomiaru głębokości oparcia i określenia zastosowanych rozwiązań konstrukcyjnych. Brak danych dotyczących sposobu wykonania elementu. Brak widocznych uszkodzeń.

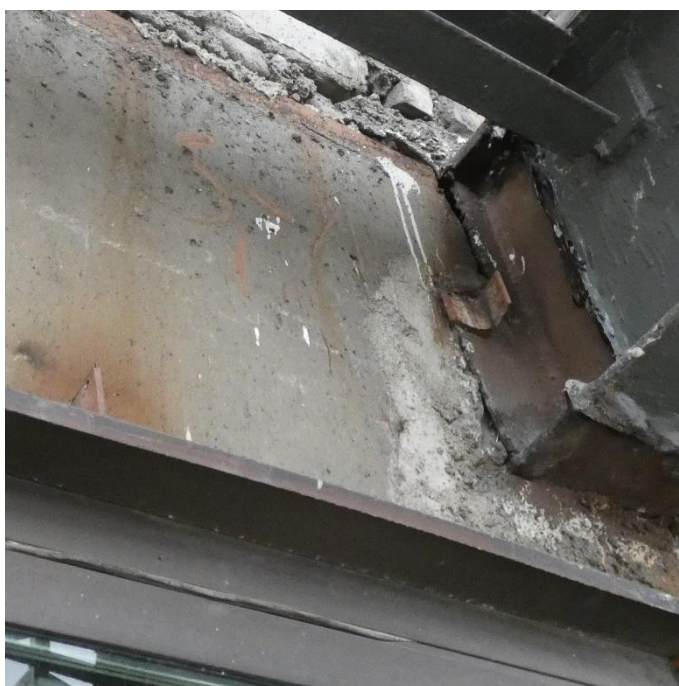
Oparcie: 5 cm

Fot. 68 Kondygnacja 14 (Poziom +51.60) Elewacja Północna – belka w osiach 13-14/I.  
Zarysowania powierzchni zaprawy. Brak widocznych uszkodzeń belki przy podporze.

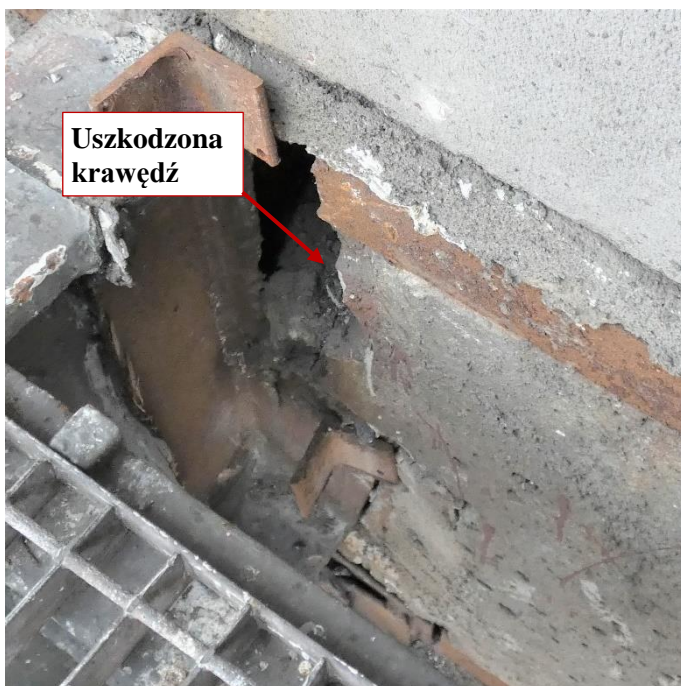
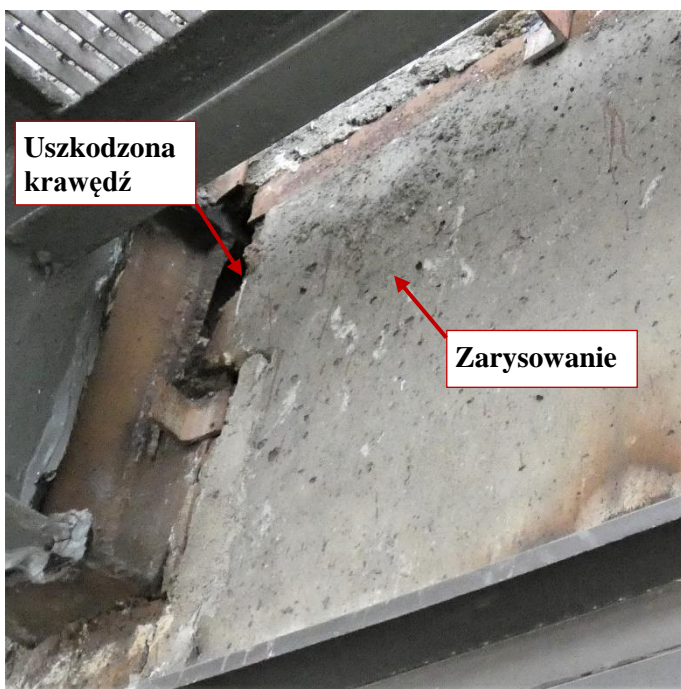
Oparcie: 4,5 cm

Fot. 69, 70 Kondygnacja 14 (Poziom +51.60) Elewacja Północna – belka w osiach 12-13/I. Uszkodzona krawędź elementu, brak widocznego zbrojenia. Zalegający gruz w przestrzeni między elementami. Zarysowanie belki na wysokości miejsca oparcia. Spękania i zarysowania powierzchni zaprawy.

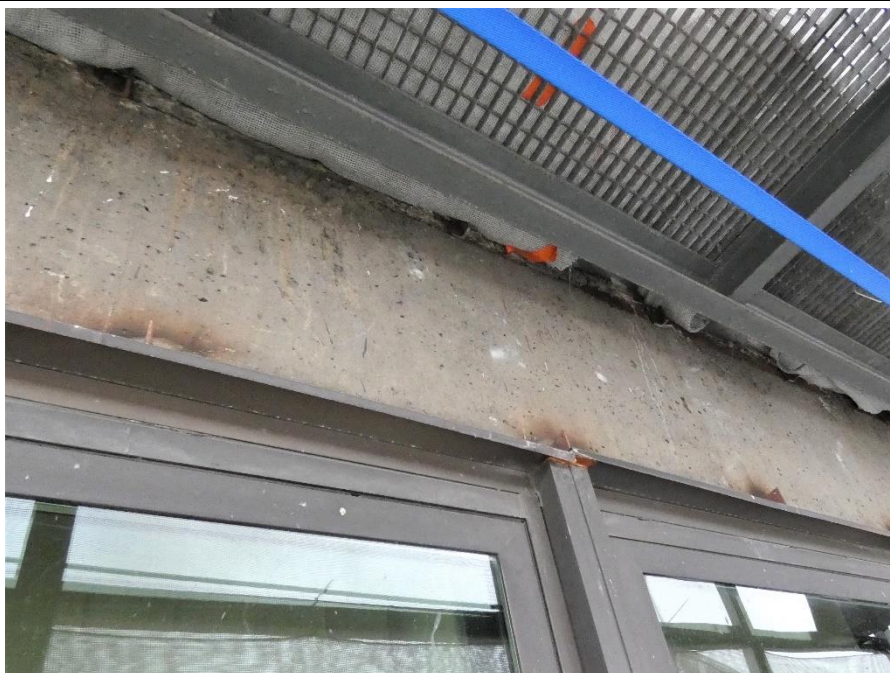
Fot. 71 Kondygnacja 14 (Poziom +51.60) Elewacja Północna – belka w osiach 12-13/I.  
Brak widocznych uszkodzeń belki w przeszle.

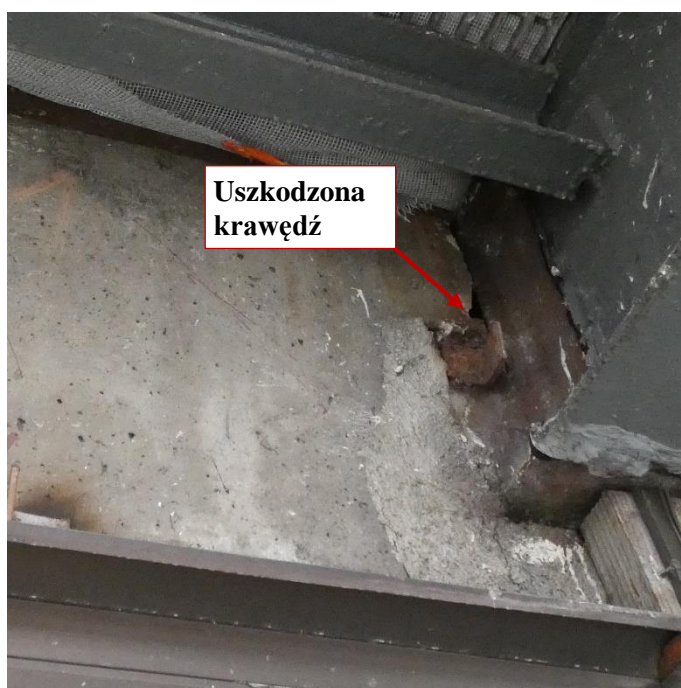
Oparcie: **4,5 cm**

Fot. 72 Kondygnacja 14 (Poziom +51.60) Elewacja Północna – belka w osiach 12-13/I.  
Drobne uszkodzenia krawędzi elementu, brak widocznego zbrojenia. Zarysowania powierzchni zaprawy.
