## OPRACOWANIE NR 7

EKSPERTYZA OKREŚLAJĄCA STAN TECHNICZNY ŚCIAN  
MUROWANYCH ZEWNĘTRZNYCH, PREFABRYKOWANYCH BELEK  
ŻELBETOWYCH ORAZ WSPORNIKÓW STALOWYCH NA KONDYGNACJI 14,  
DOTYCZĄCA BUDOWY PN. „KOMPLEKSOWA MODERNIZACJA  
ENERGETYCZNA BUDYNKU (ZADANIE A) ORAZ MODERNIZACJA I  
PRZEBUDOWA NIEKTÓRYCH ELEMENTÓW (ZADANIE B) COLLEGIUM  
ALTUM UNIWERSYTETU EKONOMICZNEGO W POZNANIU”

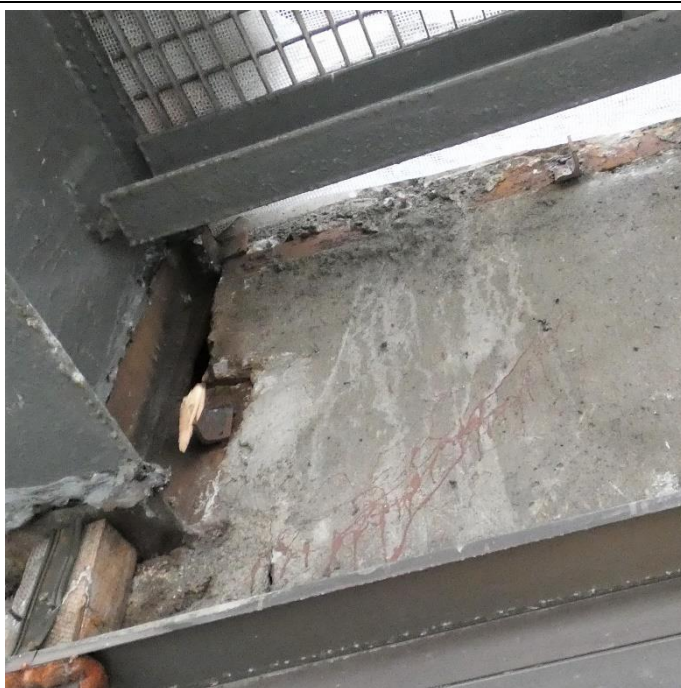
Oparcie: 3 cm

Fot. 73 Kondygnacja 14 (Poziom +51.60) Elewacja Północna – belka w osiach 11-12/I.  
Zarysowania i spękania powierzchni zaprawy. Brak widocznych uszkodzeń belki przy podporze.

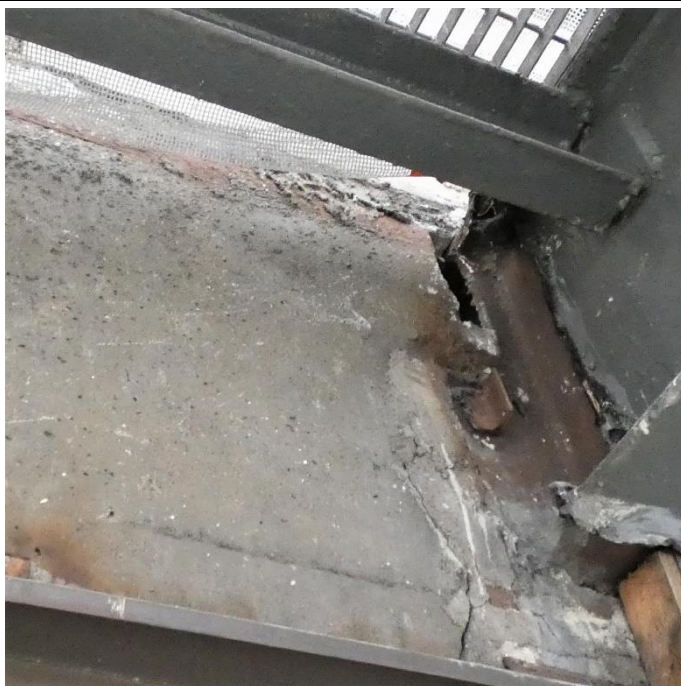
Oparcie: 5 cm

Fot. 75 Kondygnacja 14 (Poziom +51.60) Elewacja Północna – belka w osiach 11-12/I. Zarysowania powierzchni zaprawy. Zalegający gruz w przestrzeni między elementami. Brak widocznych uszkodzeń belki przy podporze.

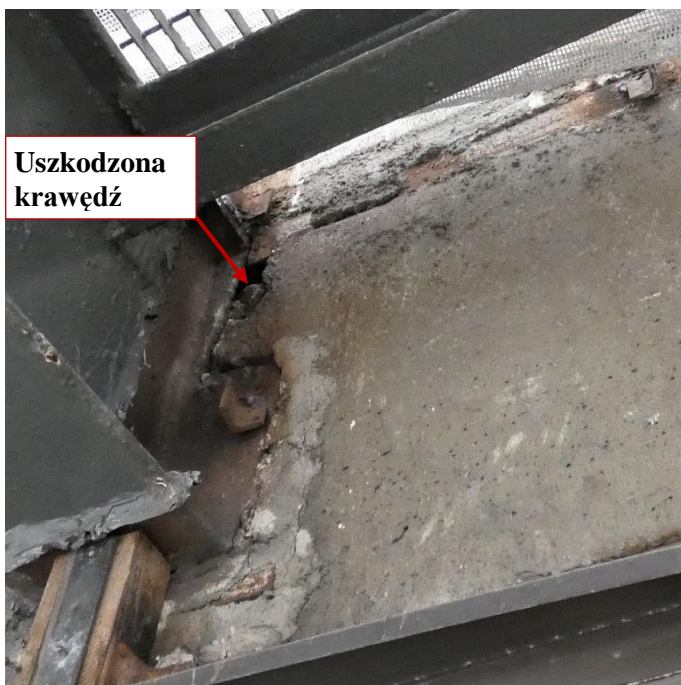
Oparcie: 5 cm

Uszkodzona krawędź

Fot. 76 Kondygnacja 14 (Poziom +51.60) Elewacja Północna – belka w osiach 10-11/I. Uszkodzona krawędź elementu, brak widocznego zbrojenia. Zalegający gruz w przestrzeni między elementami. Zarysowania powierzchni zaprawy.

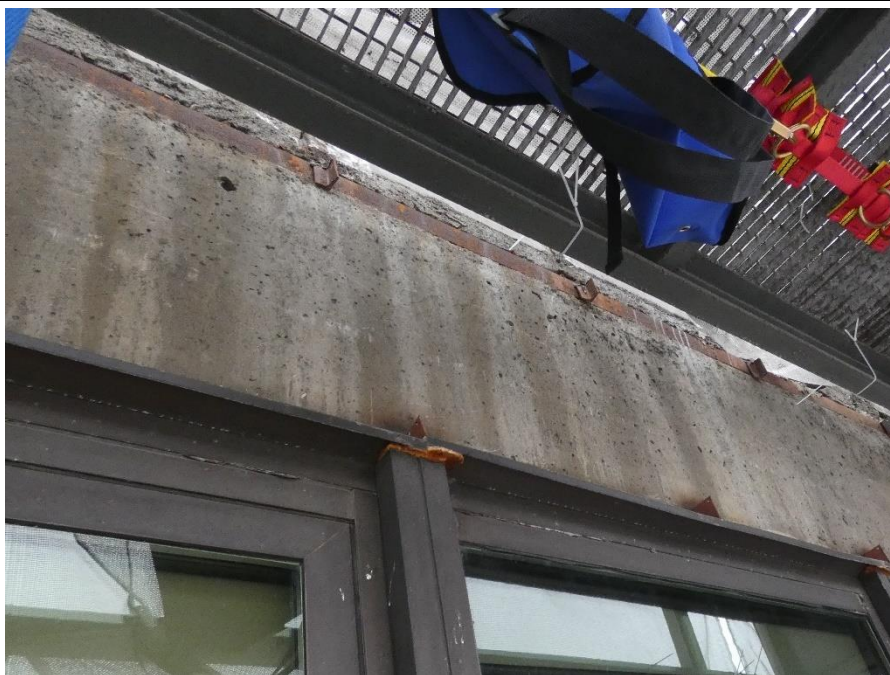
Fot. 77 Kondygnacja 14 (Poziom +51.60) Elewacja Północna – belka w osiach 10-11/I.

Brak widocznych uszkodzeń belki w przęśle

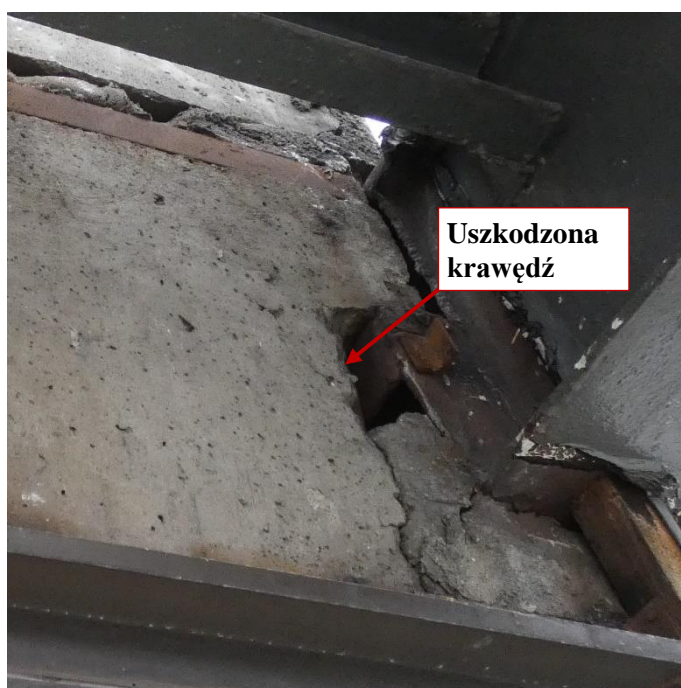
Oparcie: 6 cm

Fot. 78 Kondygnacja 14 (Poziom +51.60) Elewacja Północna – belka w osiach 10-11/I.

Uszkodzona krawędź elementu, brak widocznego zbrojenia. Zalegający gruz w przestrzeni między elementami. Zarysowania powierzchni zaprawy.

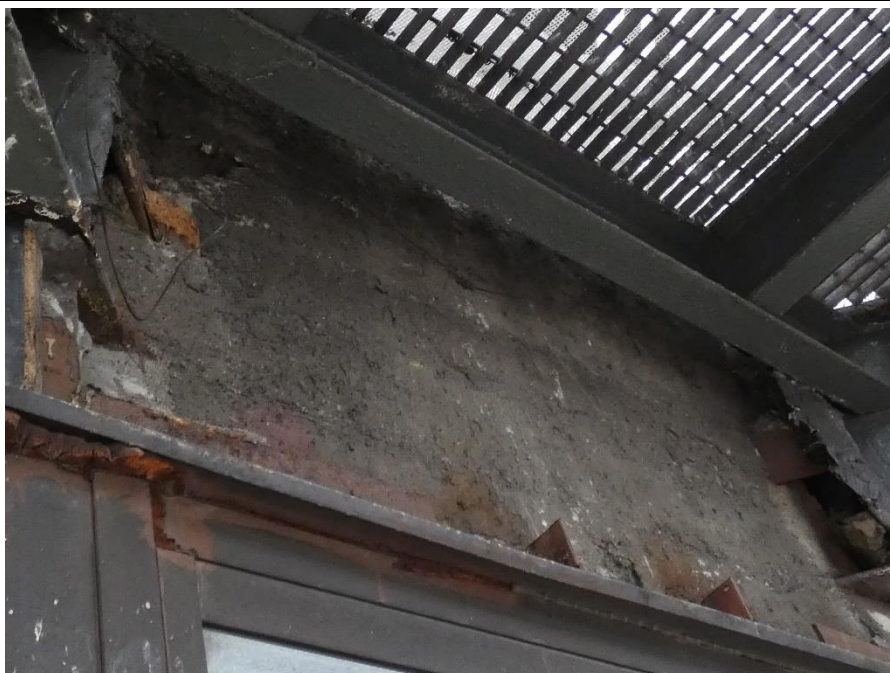
Fot. 79 Kondygnacja 14 (Poziom +51.60) Elewacja Północna – belka w osiach 10/I.

Brak możliwości pomiaru głębokości oparcia i określenia zastosowanych rozwiązań konstrukcyjnych. Brak danych dotyczących sposobu wykonania elementu. Brak widocznych uszkodzeń.

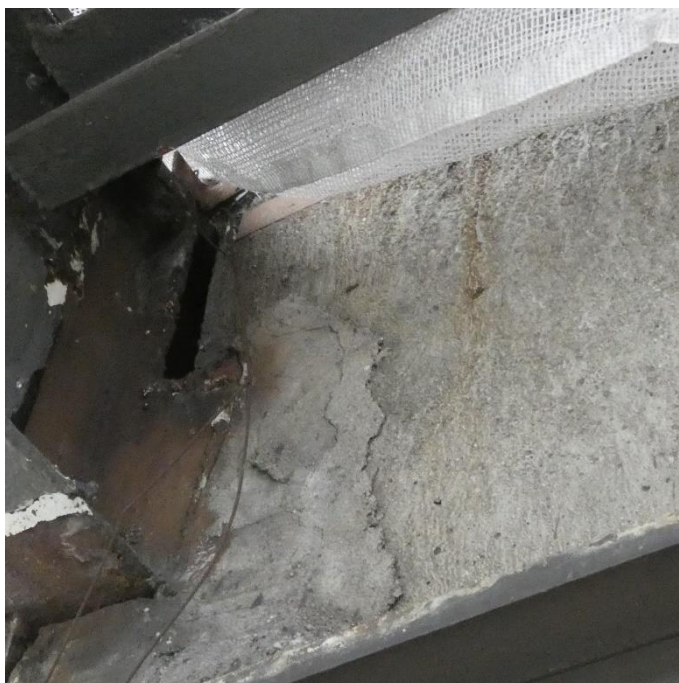
Oparcie: 4 cm

Fot. 80 Kondygnacja 14 (Poziom +51.60) Elewacja Zachodnia – belka w osiach 10/H-I.

Zarysowania powierzchni zaprawy. Brak widocznych uszkodzeń belki przy podporze.

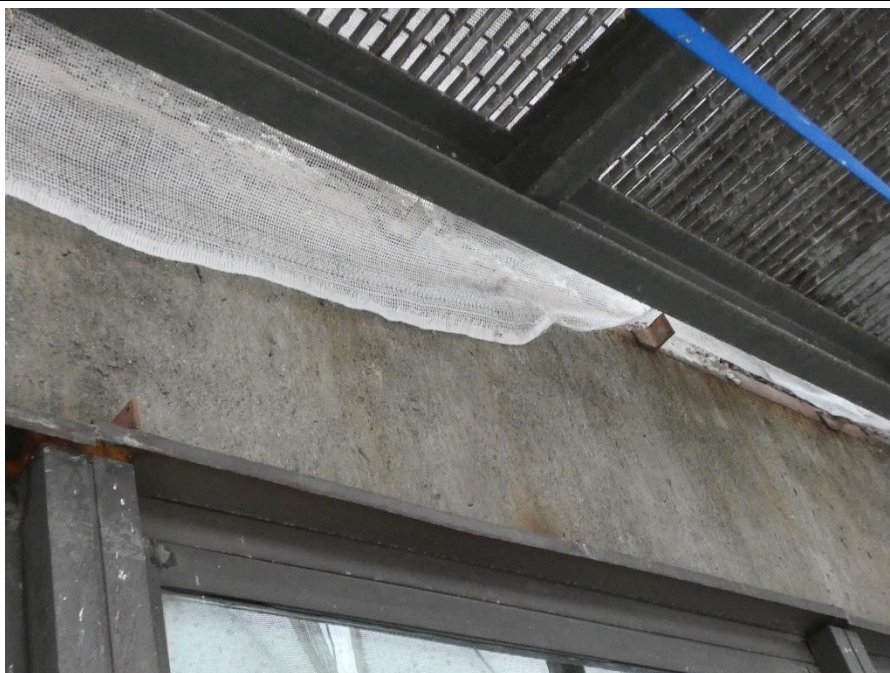
Fot. 81 Kondygnacja 14 (Poziom +51.60) Elewacja Zachodnia – belka w osiach 10/H-I.  
Brak widocznych uszkodzeń belki w przęśle

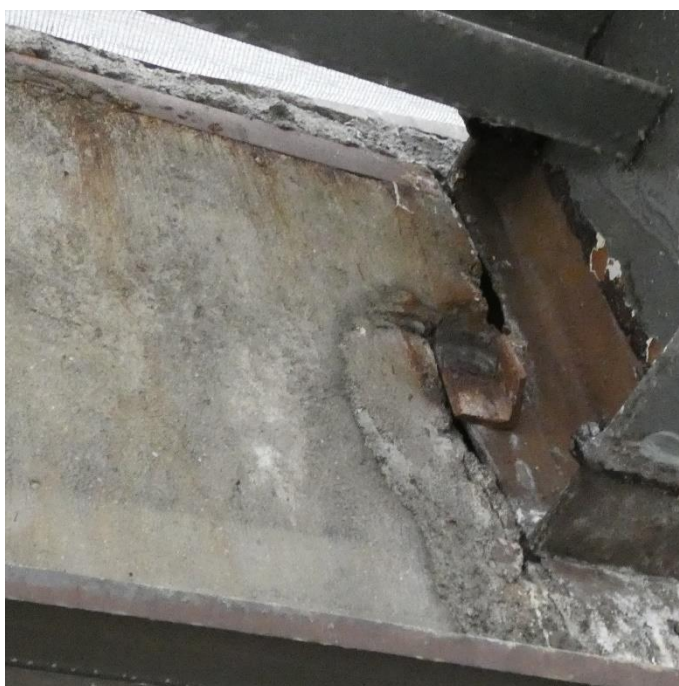
Oparcie: 5 cm

Fot. 82 Kondygnacja 14 (Poziom +51.60) Elewacja Zachodnia – belka w osiach 10/H-I.  
Zarysowania powierzchni zaprawy. Brak widocznych uszkodzeń belki przy podporze.

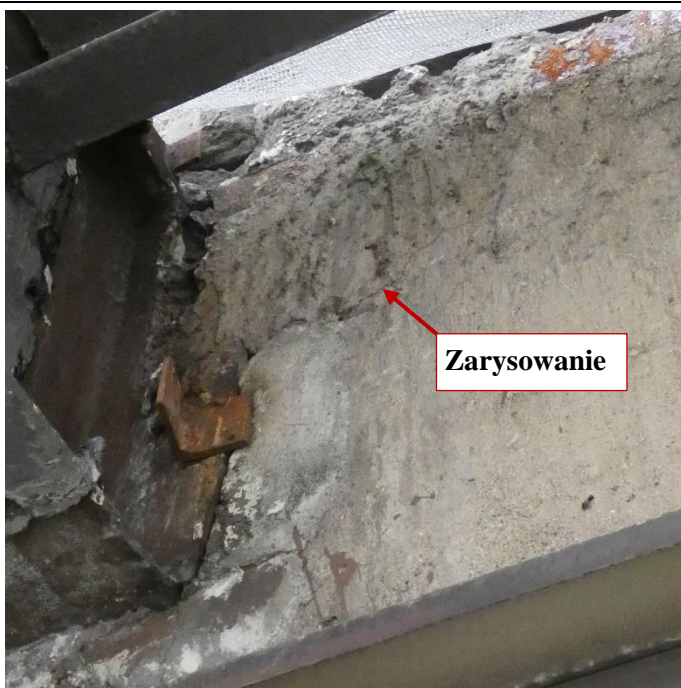
Oparcie: 5 cm

Fot. 83 Kondygnacja 14 (Poziom +51.60) Elewacja Zachodnia – belka w osiach 10/G-H.  
Zarysowanie belki na wysokości miejsca oparcia. Zarysowania powierzchni zaprawy.

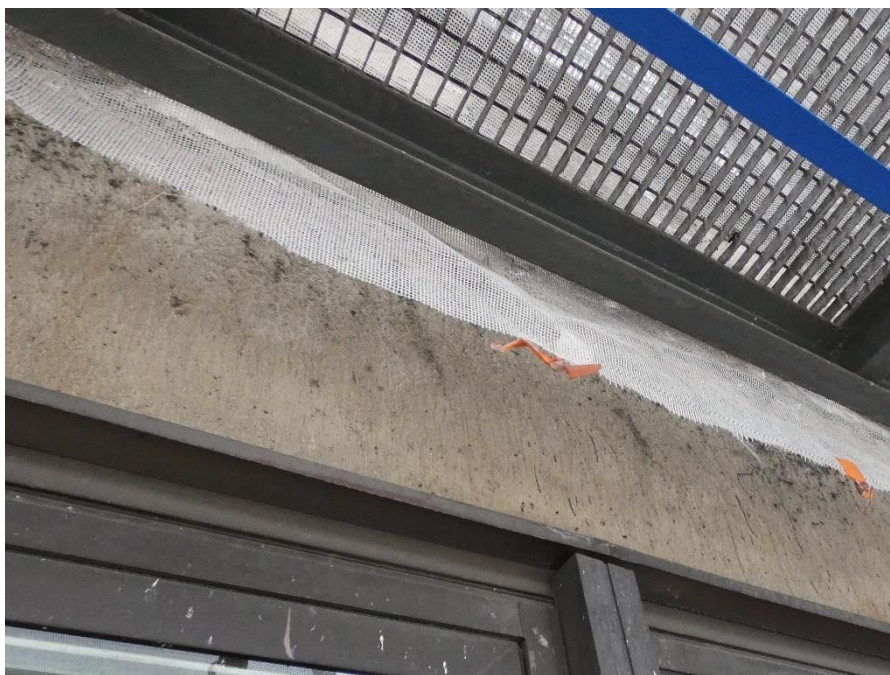
Fot. 84 Kondygnacja 14 (Poziom +51.60) Elewacja Zachodnia – belka w osiach 10/G-H.  
Brak widocznych uszkodzeń belki w przęśle

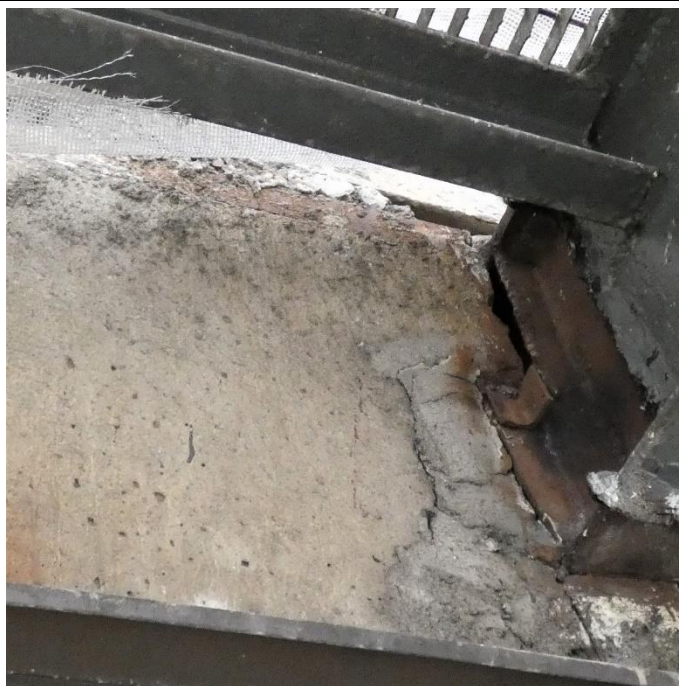
Oparcie: 5 cm

Fot. 85 Kondygnacja 14 (Poziom +51.60) Elewacja Zachodnia – belka w osiach 10/G-H.  
Zarysowania powierzchni zaprawy. Brak widocznych uszkodzeń belki przy podporze.

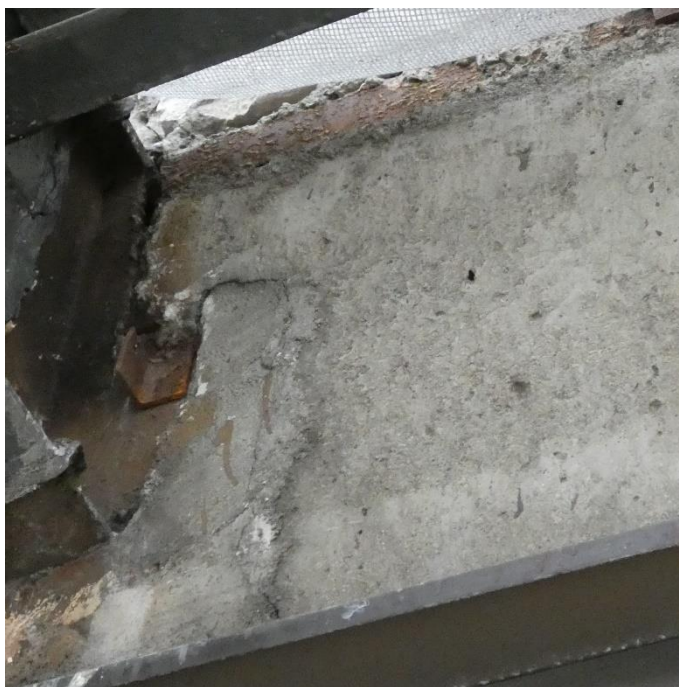
Oparcie: 5 cm

Fot. 86 Kondygnacja 14 (Poziom +51.60) Elewacja Zachodnia – belka w osiach 10/F-G.  
Zarysowania i spękania powierzchni zaprawy. Brak widocznych uszkodzeń belki przy podporze.

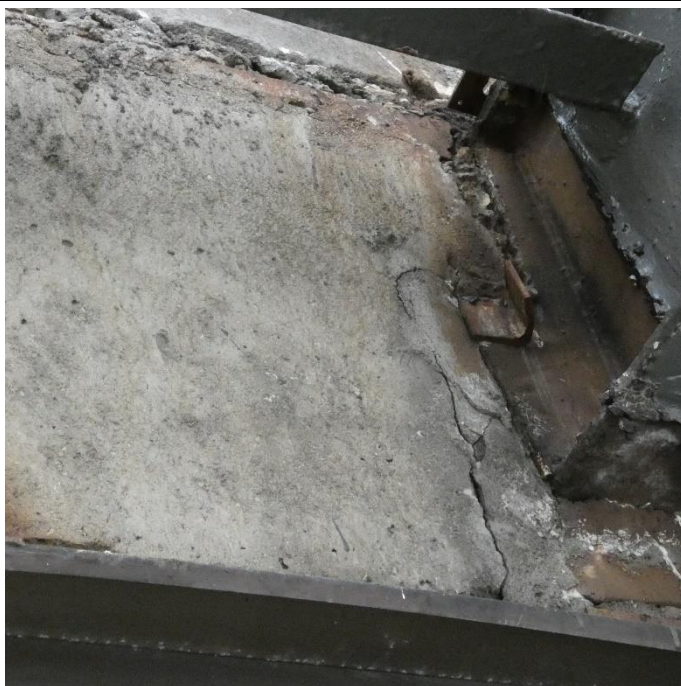
Oparcie: 6 cm

Fot. 89 Kondygnacja 14 (Poziom +51.60) Elewacja Zachodnia – belka w osiach 10/F-G. Spękania i zarysowania powierzchni zaprawy. Brak widocznych uszkodzeń belki przy podporze.

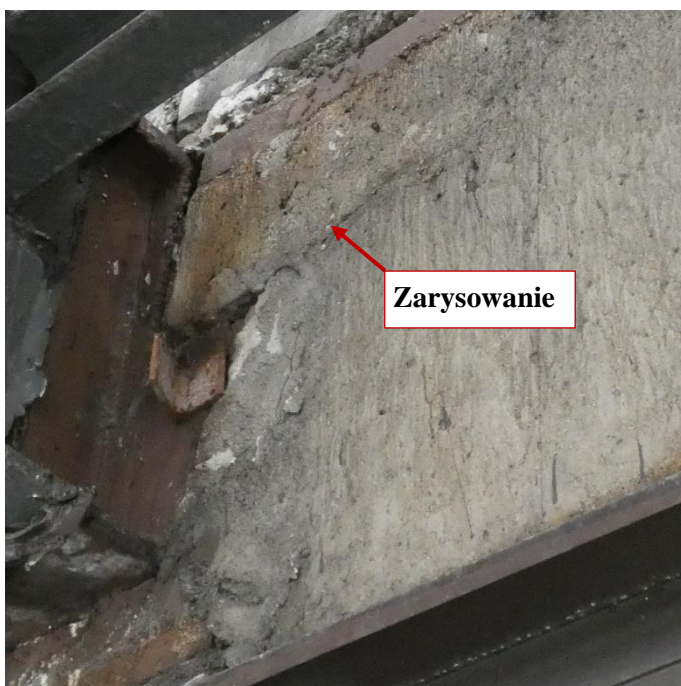
Oparcie: 6 cm

Fot. 90 Kondygnacja 14 (Poziom +51.60) Elewacja Zachodnia – belka w osiach 10/E-F. Zarysowanie belki na wysokości miejsca oparcia. Zarysowania powierzchni zaprawy.

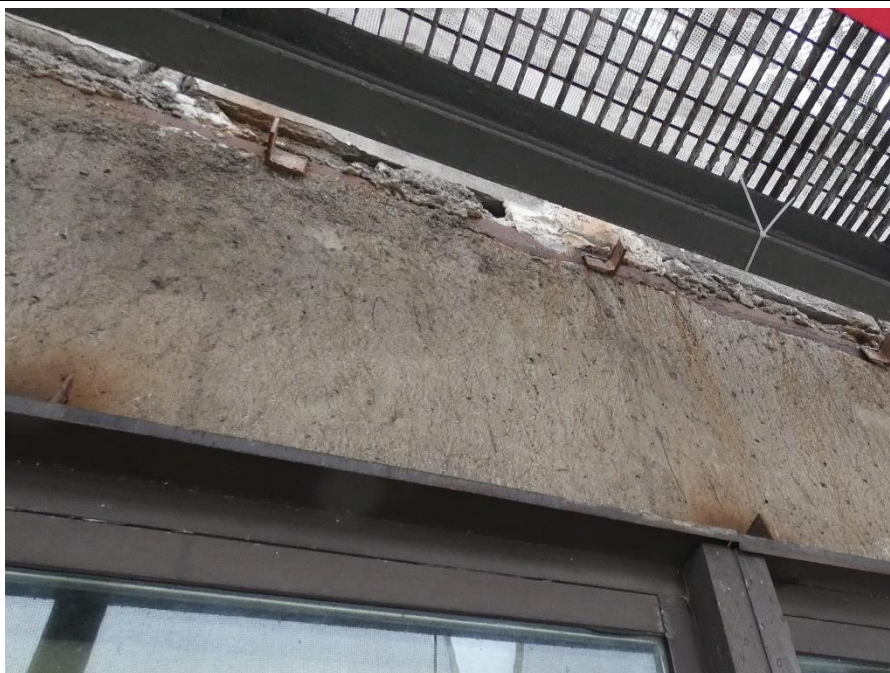
Fot. 91 Kondygnacja 14 (Poziom +51.60) Elewacja Zachodnia – belka w osiach 10/E-F.

Brak widocznych uszkodzeń belki w przęśle

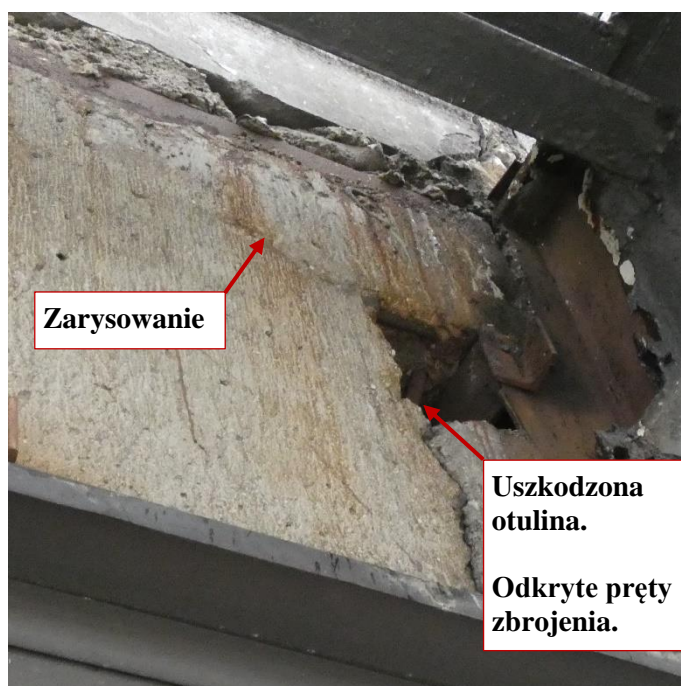
Zarysowanie

Uszkodzona otulina.

Fot. 92 Kondygnacja 14 (Poziom +51.60) Elewacja Zachodnia – belka w osiach 10/E-F.

Uszkodzona otulina. Odkryte pręty zbrojeniowe. Zarysowanie belki na wysokości miejsca oparcia. Spękania i zarysowania powierzchni zaprawy.

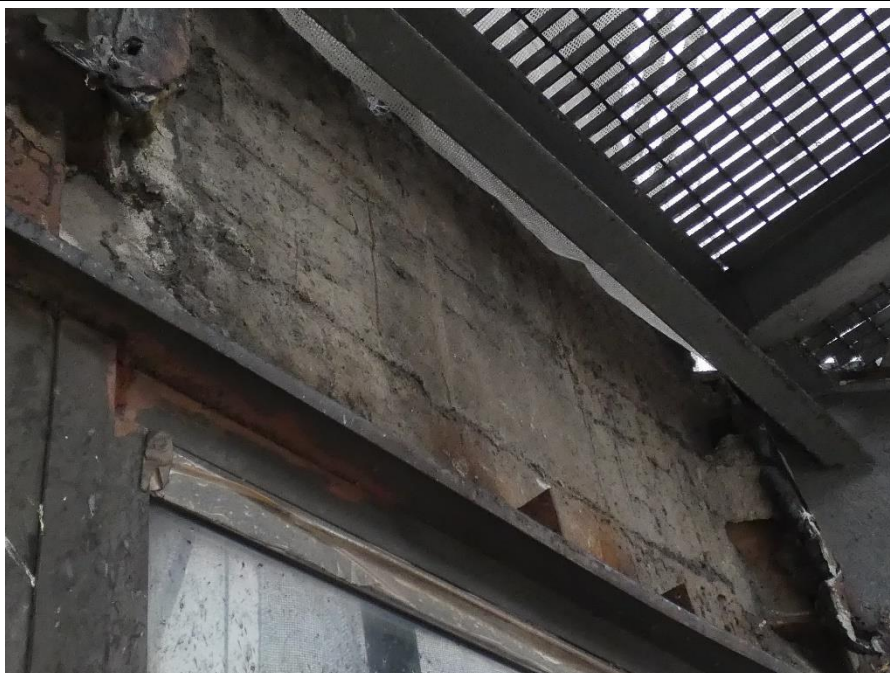
*Fot. 93 Kondygnacja 14 (Poziom +51.60) Elewacja Zachodnia – belka w osiach 10/E.*

*Brak możliwości pomiaru głębokości oparcia i określenia zastosowanych rozwiązań konstrukcyjnych. Brak danych dotyczących sposobu wykonania elementu. Brak widocznych uszkodzeń.*

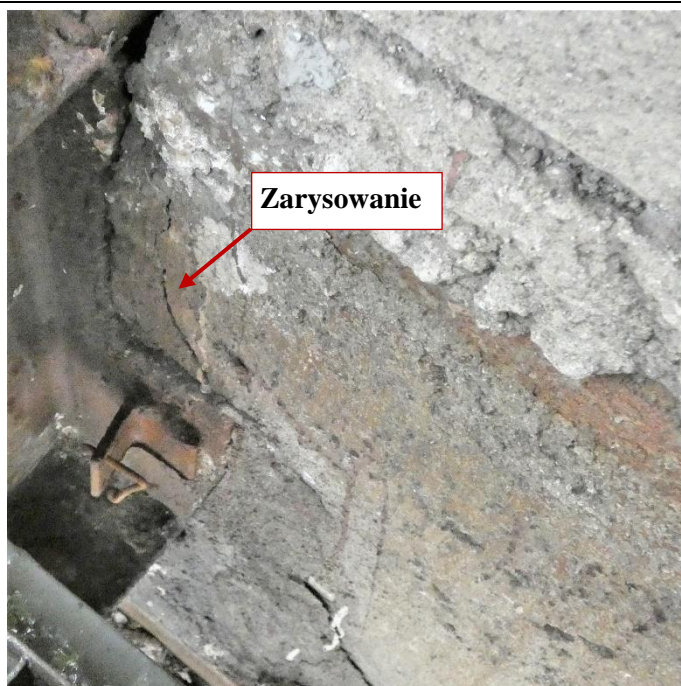
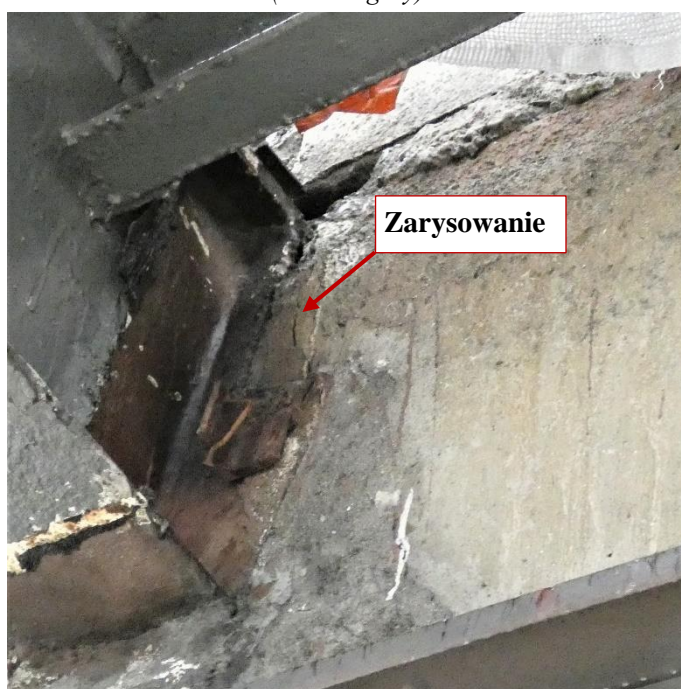
Fot. 94, 95 Kondygnacja 14 (Poziom +51.60) Elewacja Południowa – belka w osiach 10-11/E.

Zarysowanie elementu w miejscu oparcia. Spękania i zarysowania powierzchni zaprawy.

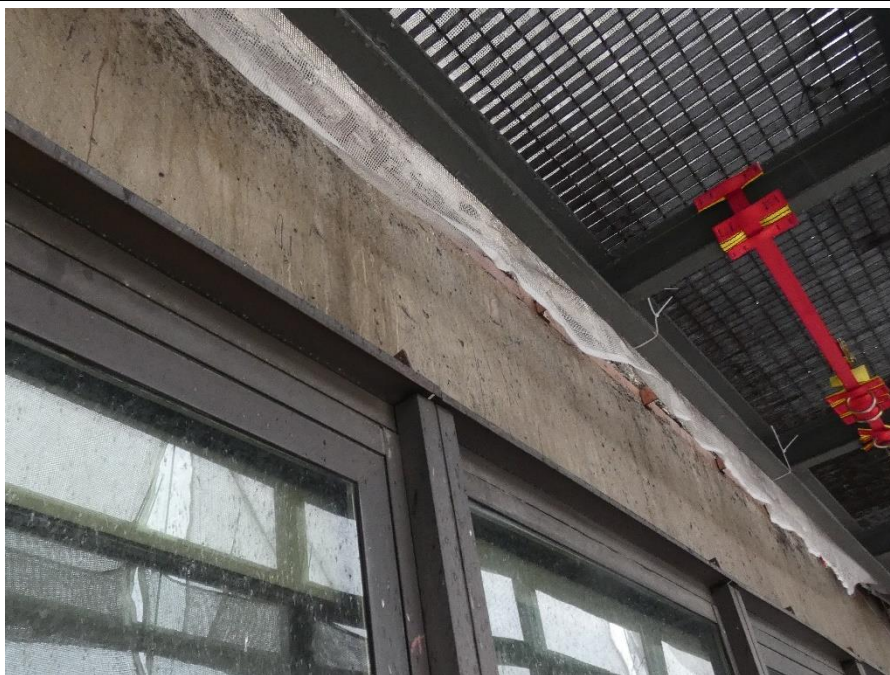
Fot. 96 Kondygnacja 14 (Poziom +51.60) Elewacja Południowa – belka w osiach 10-11/E.

Brak widocznych uszkodzeń w przęśle belki

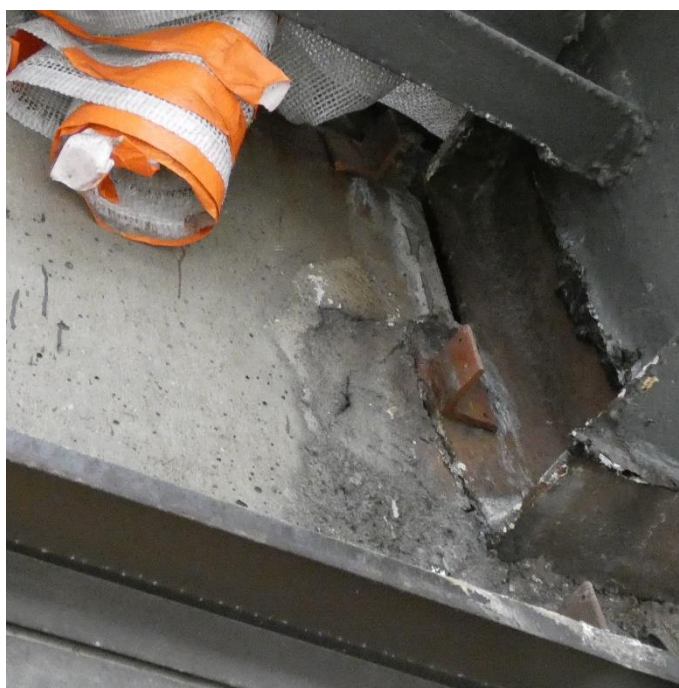
Oparcie: 6 cm

Fot. 97 Kondygnacja 14 (Poziom +51.60) Elewacja Południowa – belka w osiach 10-11/E.

Spękania i zarysowania powierzchni zaprawy. Brak widocznych uszkodzeń belki przy podporze.

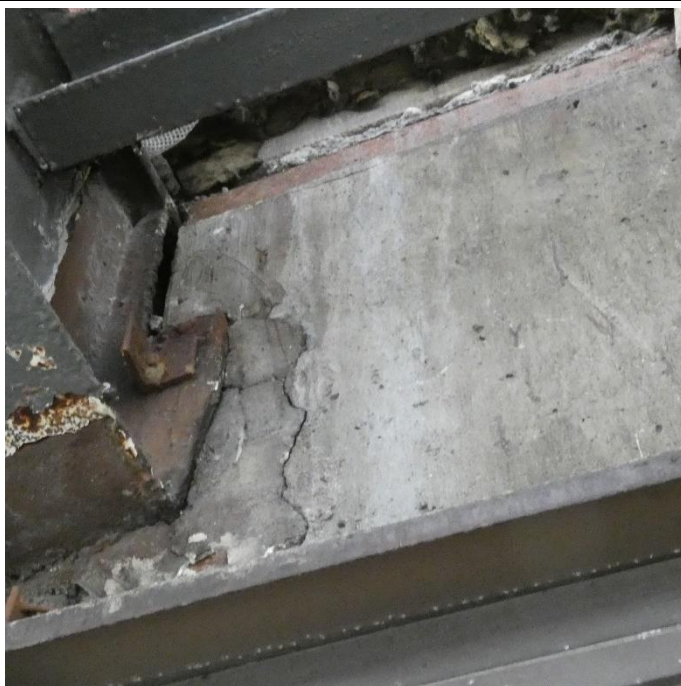
Oparcie: 6 cm

Fot. 98 Kondygnacja 14 (Poziom +51.60) Elewacja Południowa – belka w osiach 11-12/E. Spękania i zarysowania powierzchni zaprawy. Brak widocznych uszkodzeń belki przy podporze.

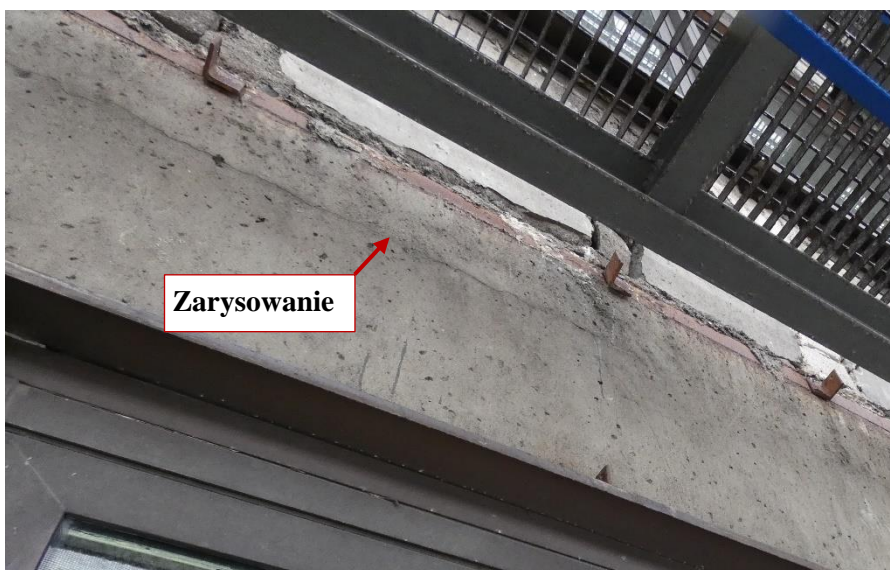
Fot. 99 Kondygnacja 14 (Poziom +51.60) Elewacja Południowa – belka w osiach 11-12/E. Zarysowanie belki w przęśle na wysokości miejsca oparcia.

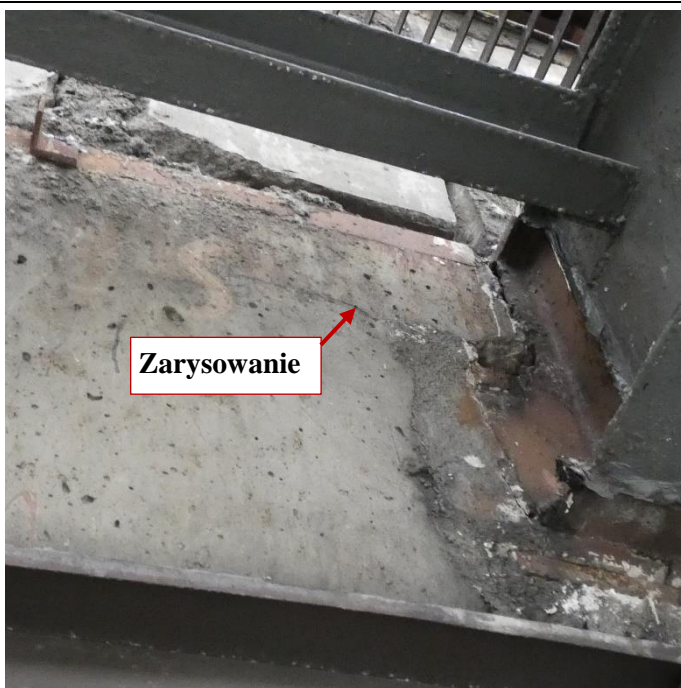
Fot. 100 Kondygnacja 14 (Poziom +51.60) Elewacja Południowa – belka w osiach 11-12/E.

Oparcie: 6 cm

Zarysowanie belki na wysokości miejsca oparcia. Zarysowania powierzchni zaprawy.

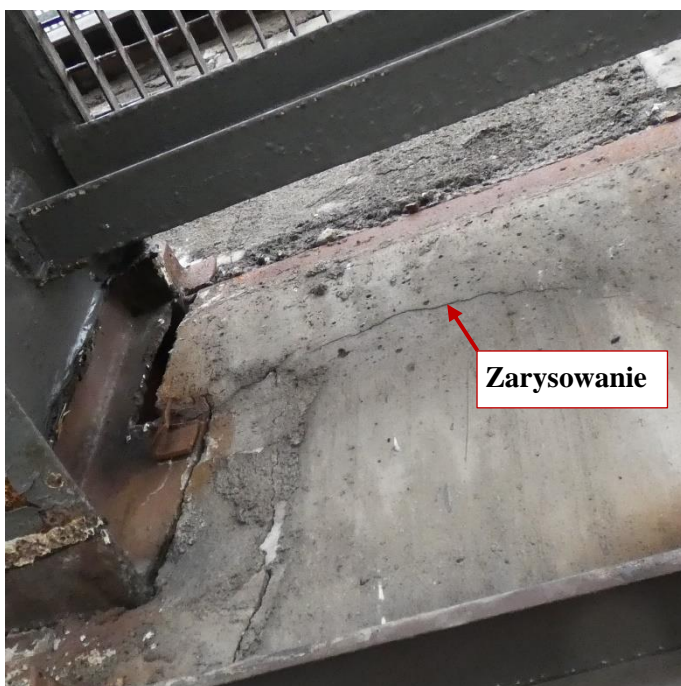
Fot. 101 Kondygnacja 14 (Poziom +51.60) Elewacja Południowa – belka w osiach 12-13/E.

Oparcie: 6 cm

Zarysowanie belki na wysokości miejsca oparcia. Zarysowania powierzchni zaprawy.

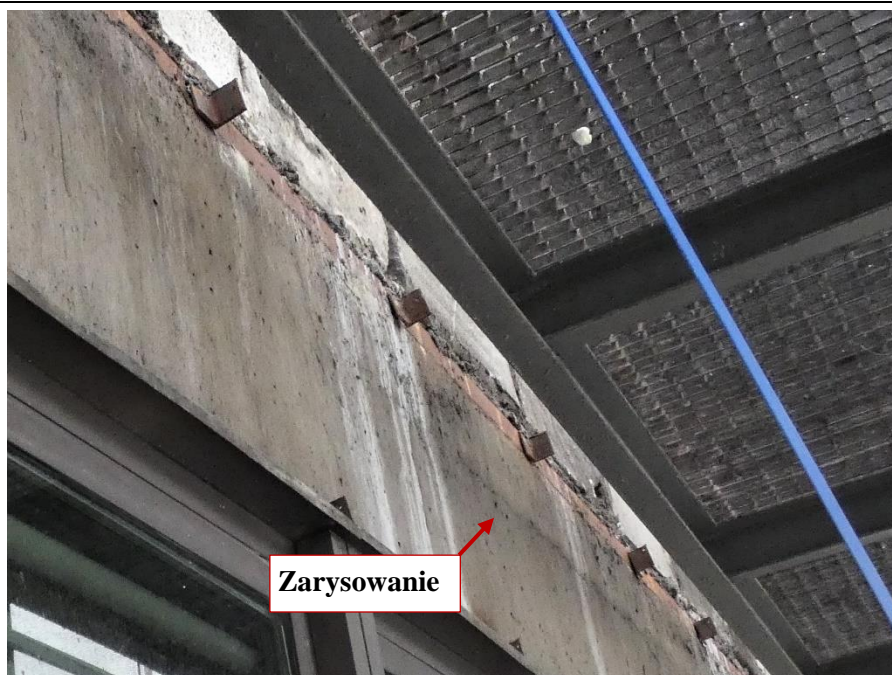
Fot. 102 Kondygnacja 14 (Poziom +51.60) Elewacja Południowa – belka w osiach 12-13/E.  
Zarysowanie belki w przęśle na wysokości miejsca oparcia.

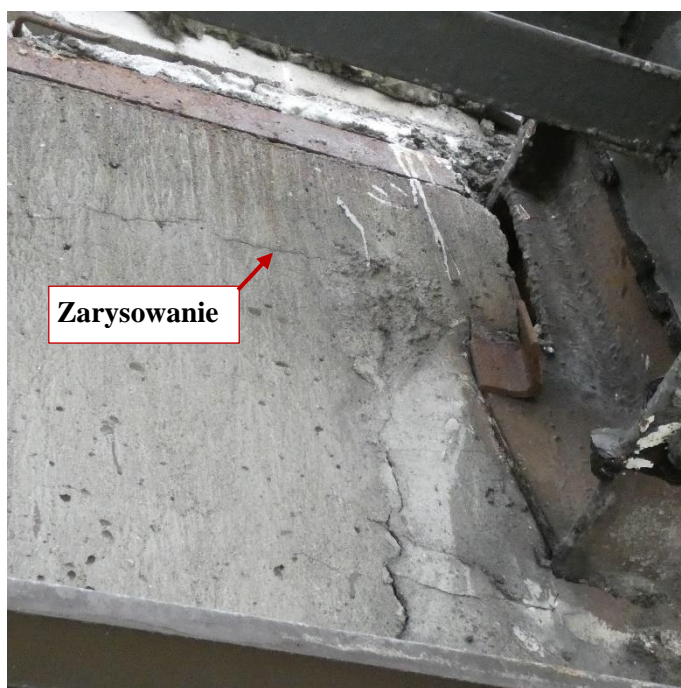
Oparcie: 5 cm

Fot. 103 Kondygnacja 14 (Poziom +51.60) Elewacja Południowa – belka w osiach 12-13/E.  
Zarysowanie belki na wysokości miejsca oparcia. Zarysowania powierzchni zaprawy.

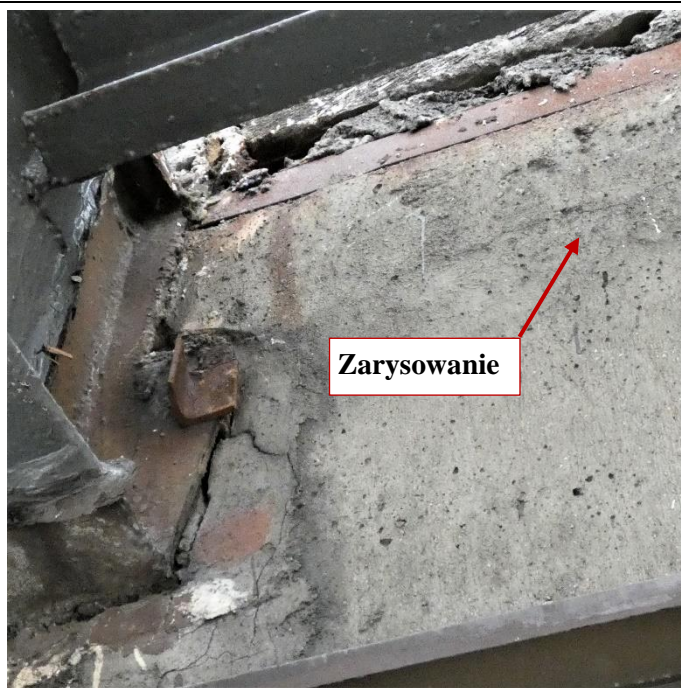
Fot. 104 Kondygnacja 14 (Poziom +51.60) Elewacja Południowa – belka w osiach 13-14/E.

Oparcie: 7 cm

Zarysowanie belki na wysokości miejsca oparcia. Zarysowania powierzchni zaprawy.

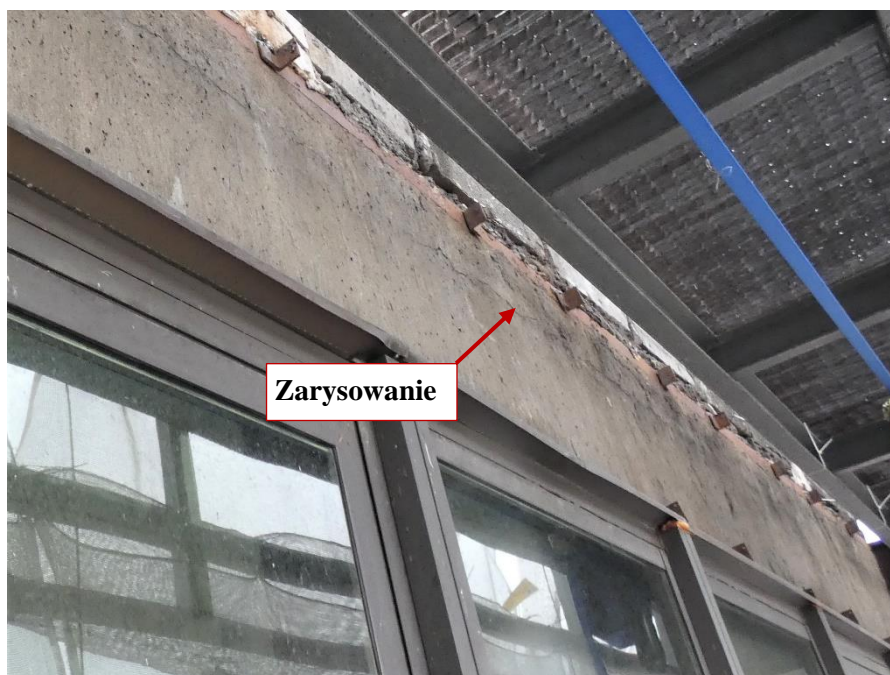
Fot. 105 Kondygnacja 14 (Poziom +51.60) Elewacja Południowa – belka w osiach 13-14/E.

Zarysowanie belki w przęśle na wysokości miejsca oparcia.

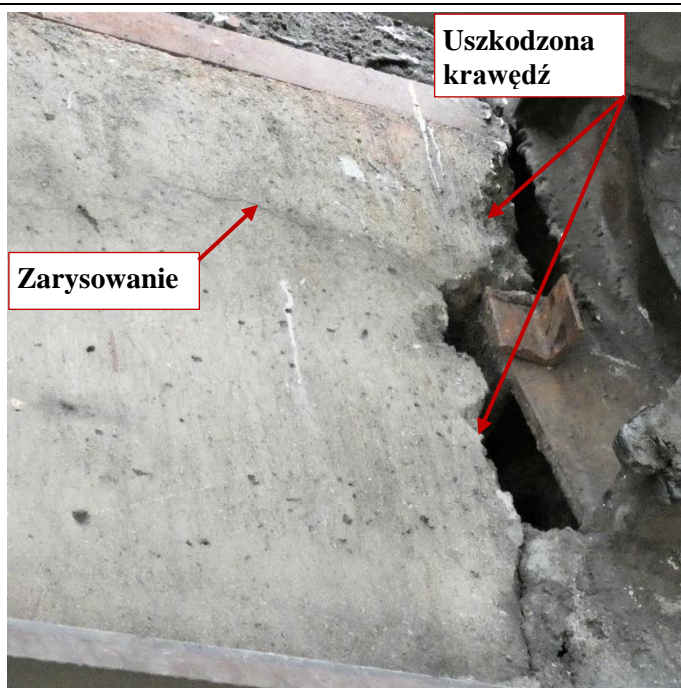
Fot. 106 Kondygnacja 14 (Poziom +51.60) Elewacja Południowa – belka w osiach 13-14/E.

Oparcie: 7 cm

Uszkodzona krawędź elementu, brak widocznego zbrojenia. Zalegający gruz w przestrzeni między elementami. Zarysowanie belki na wysokości miejsca oparcia. Spękania i zarysowania powierzchni zaprawy.

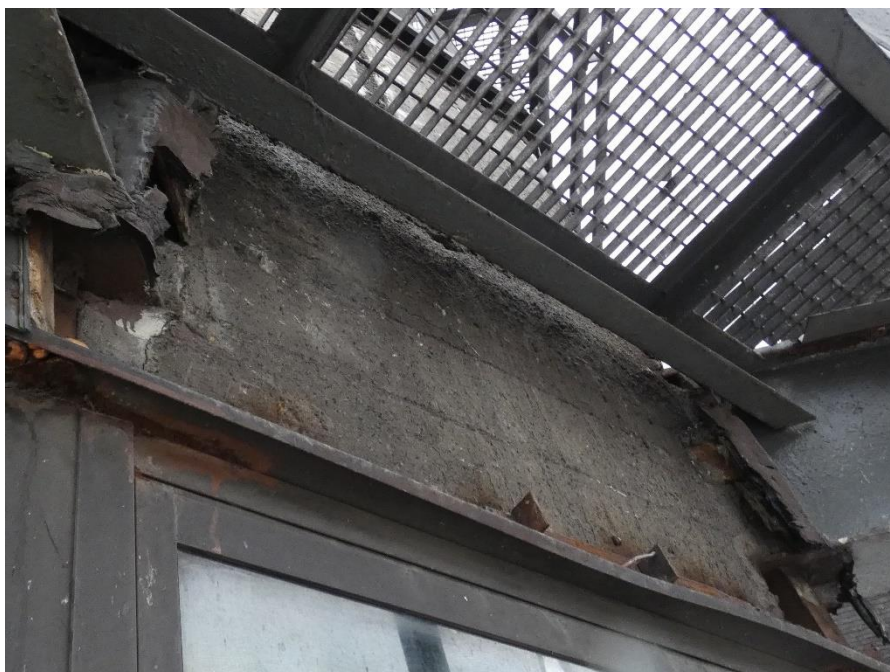
Fot. 107 Kondygnacja 14 (Poziom +51.60) Elewacja Południowa – belka w osiach 14/E.

Brak możliwości pomiaru głębokości oparcia i określenia zastosowanych rozwiązań konstrukcyjnych. Brak danych dotyczących sposobu wykonania elementu. Brak widocznych uszkodzeń.

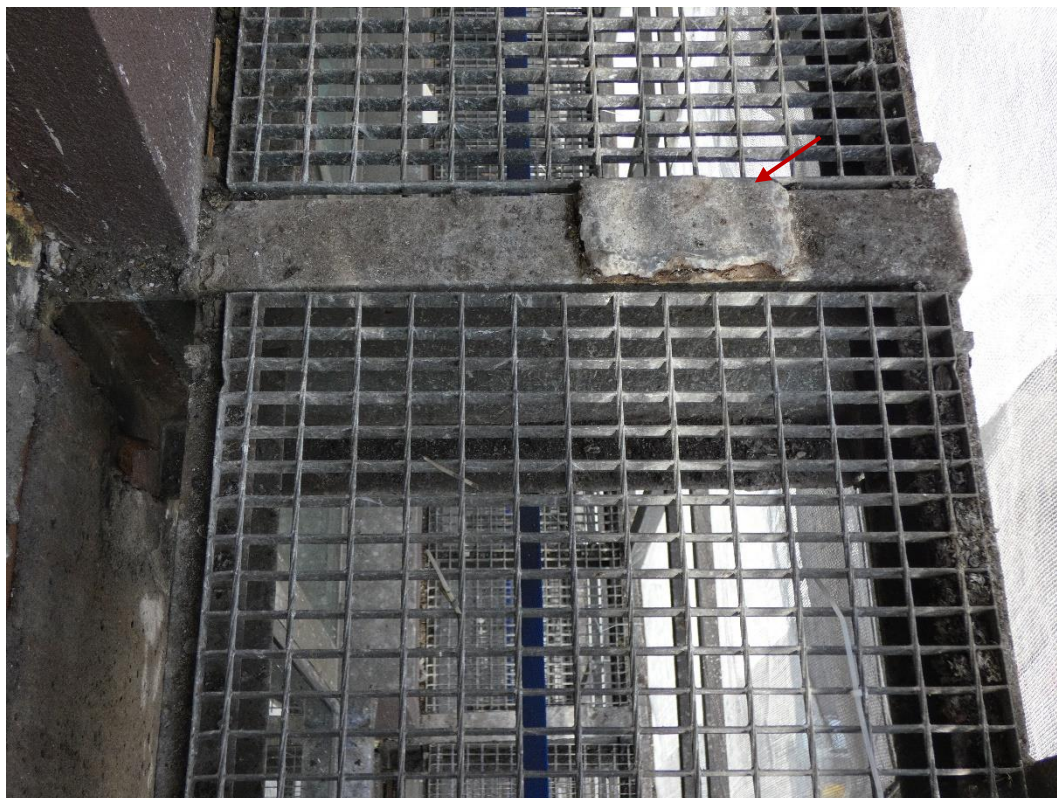
Podczas oględzin wsporników stalowych odnotowano występowanie w elementach w osi 14/F pozostałości po usuniętej drabinie ewakuacyjnej w postaci przyspawanych blach.

*Fot. 111 Pozostałości po drabinie ewakuacyjnej w osi 14/F (widok z góry)*

Przed przystąpieniem do dalszych prac termomodernizacyjnych zaleca się usunięcie pozostałości po usuniętych elementach oraz zabezpieczenie powierzchni wsporników w miejscu ich występowania.

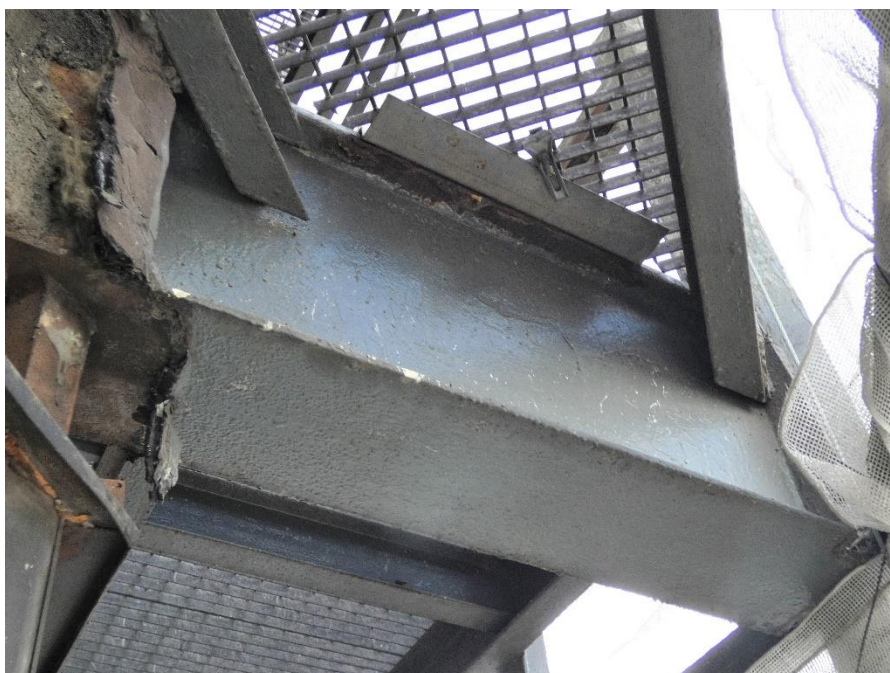
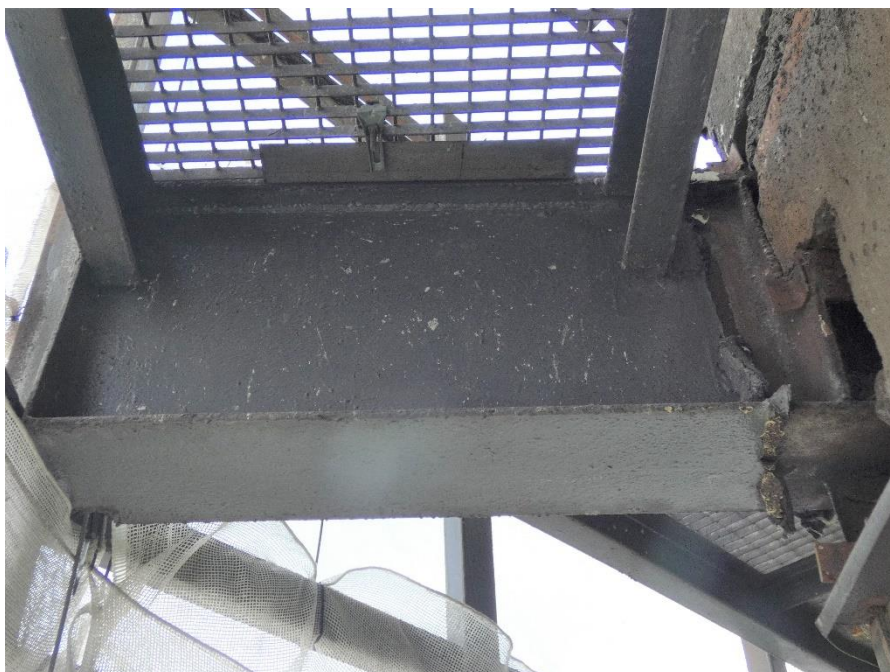
Fot. 112, 113 Kondygnacja 14 (Poziom +51.60) Elewacja Wschodnia – wspornik w osiach 14/E.

Brak widocznych uszkodzeń wspornika.

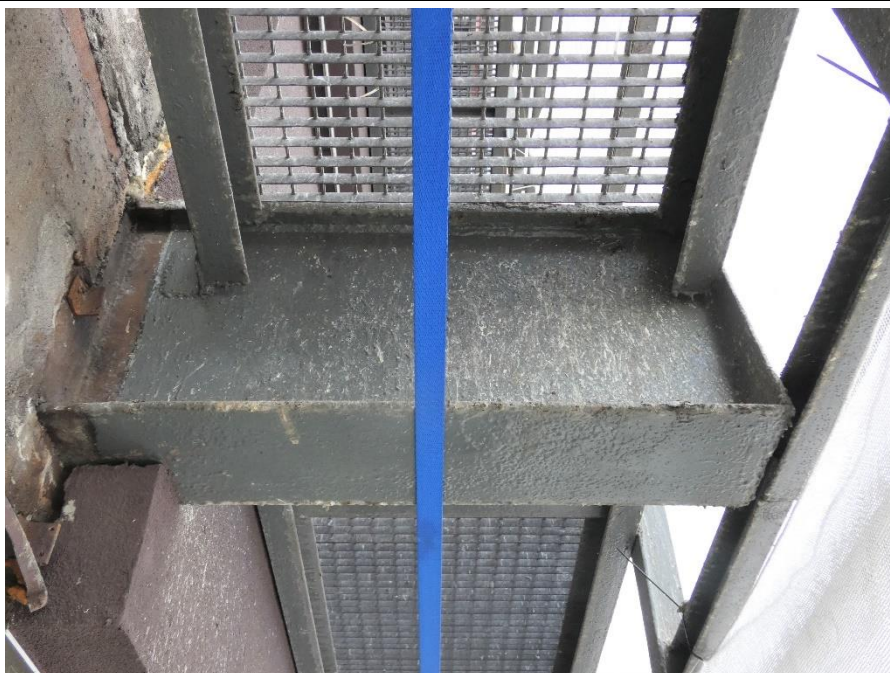
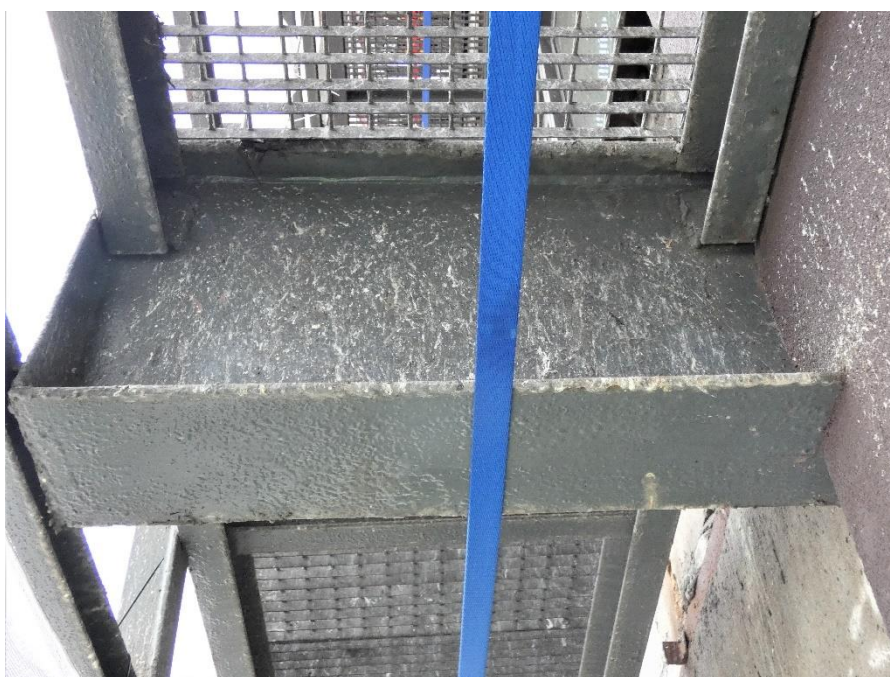
Fot. 114, 115 Kondygnacja 14 (Poziom +51.60) Elewacja Wschodnia – wspornik w osiach 14/F (widok z dołu)  
Brak widocznych uszkodzeń wspornika.

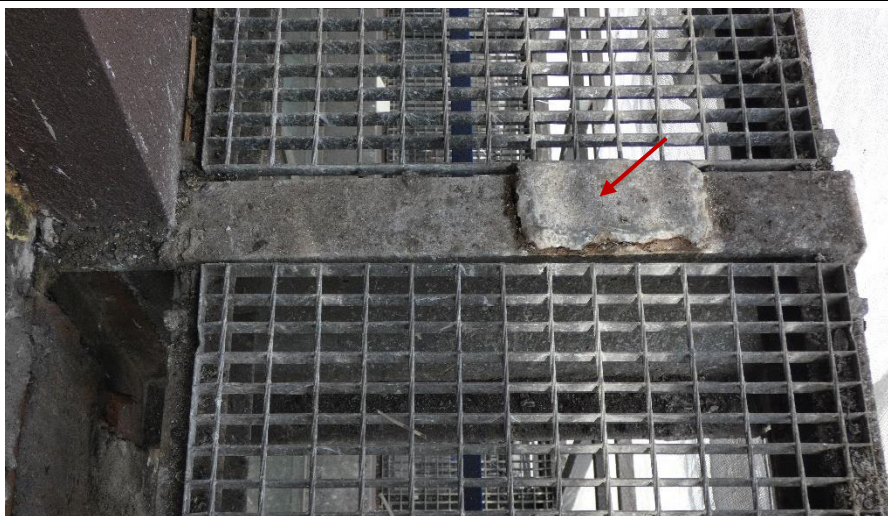
Fot. 116 Kondygnacja 14 (Poziom +51.60) Elewacja Wschodnia – wspornik w osiach 14/F (widok z góry)  
Pozostałości po usuniętej drabinie ewakuacyjnej.

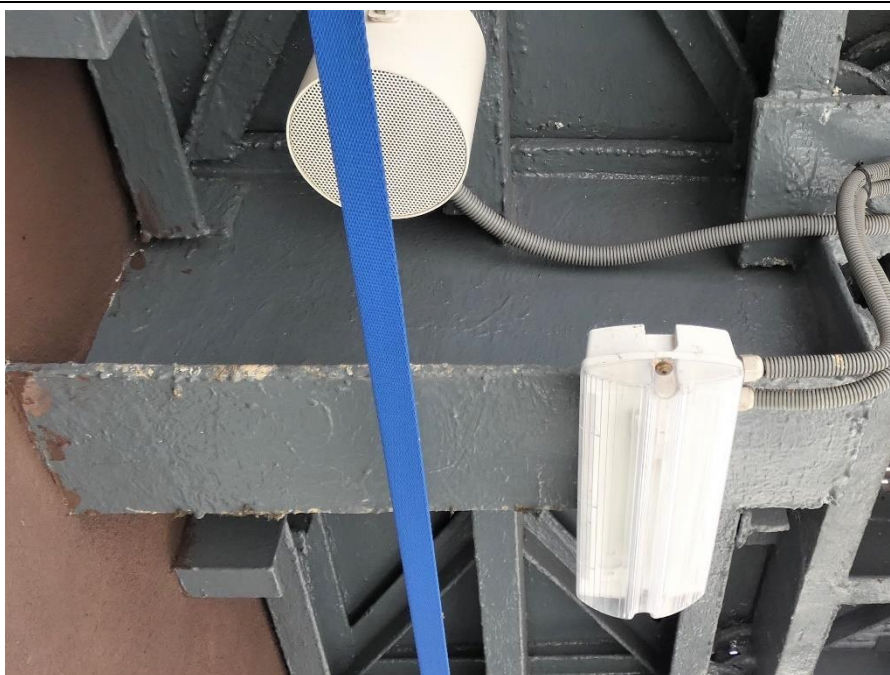
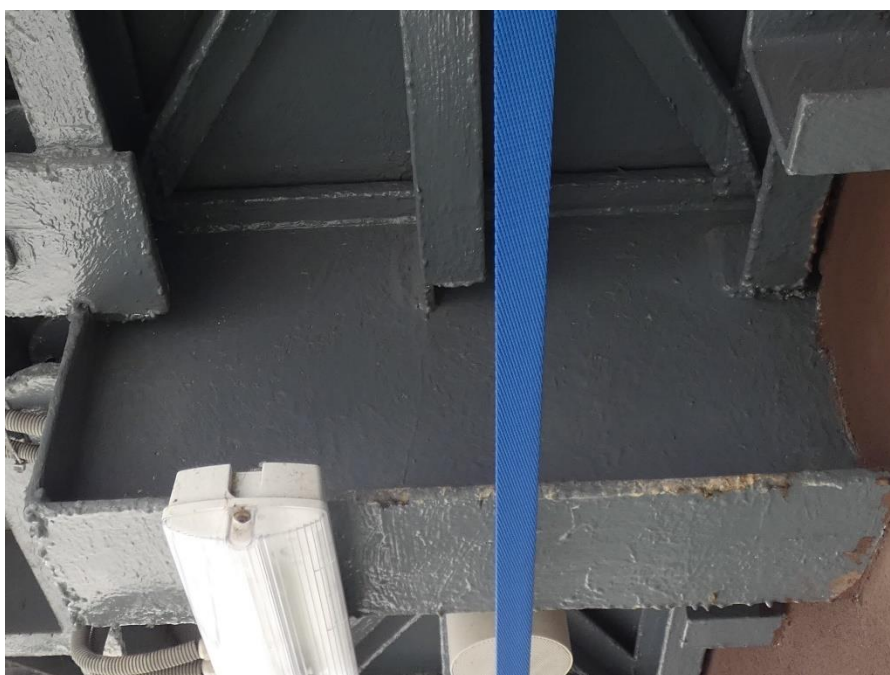
Fot. 117, 118 Kondygnacja 14 (Poziom +51.60) Elewacja Wschodnia – wspornik w osiach 14/G.

Brak widocznych uszkodzeń wspornika.
