## OPRACOWANIE NR 7

EKSPERTYZA OKREŚLAJĄCA STAN TECHNICZNY ŚCIAN  
MUROWANYCH ZEWNĘTRZNYCH, PREFABRYKOWANYCH BELEK  
ŻELBETOWYCH ORAZ WSPORNIKÓW STALOWYCH NA KONDYGNACJI 14,  
DOTYCZĄCA BUDOWY PN. „KOMPLEKSOWA MODERNIZACJA  
ENERGETYCZNA BUDYNKU (ZADANIE A) ORAZ MODERNIZACJA I  
PRZEBUDOWA NIEKTÓRYCH ELEMENTÓW (ZADANIE B) COLLEGIUM  
ALTUM UNIWERSYTETU EKONOMICZNEGO W POZNANIU”

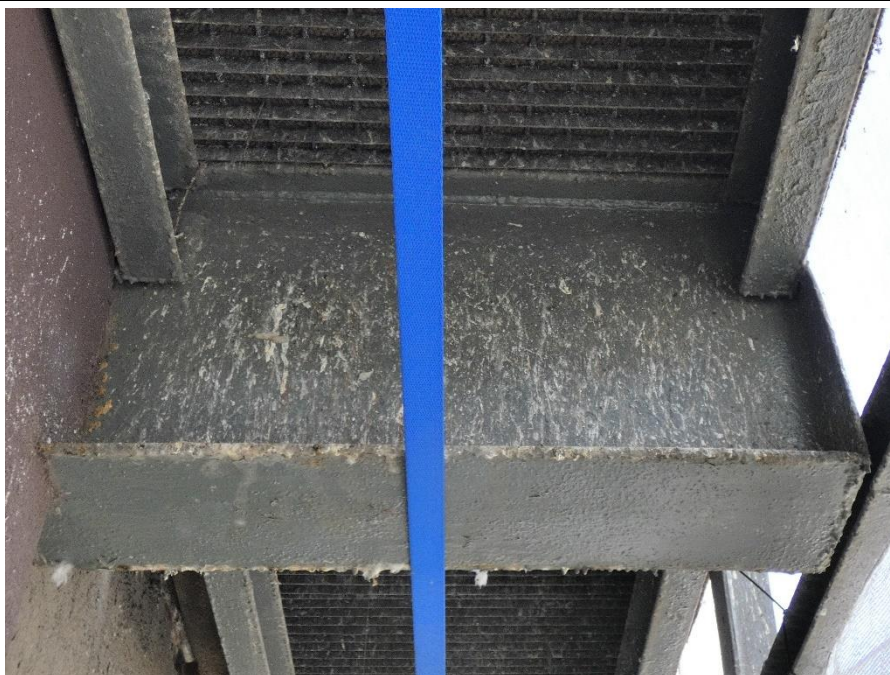
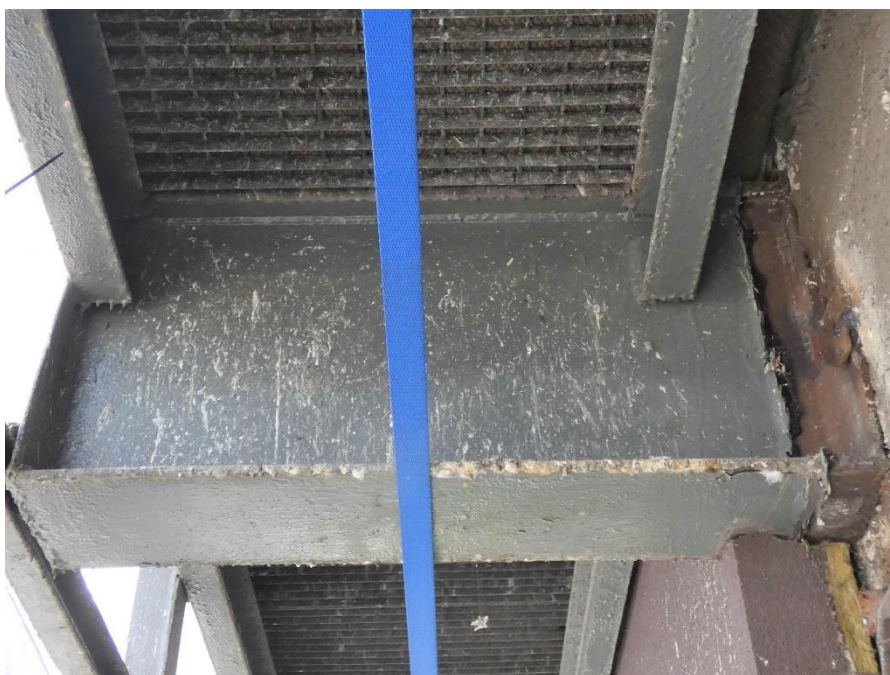
Fot. 119, 120 Kondygnacja 14 (Poziom +51.60) Elewacja Wschodnia – wspornik w osiach 14/H.  
Brak widocznych uszkodzeń wspornika.

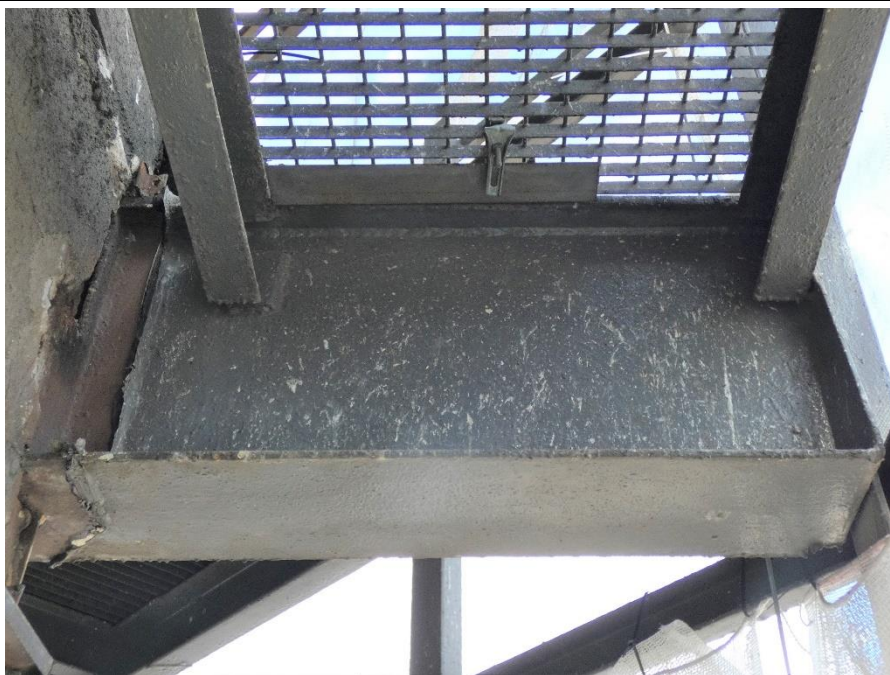
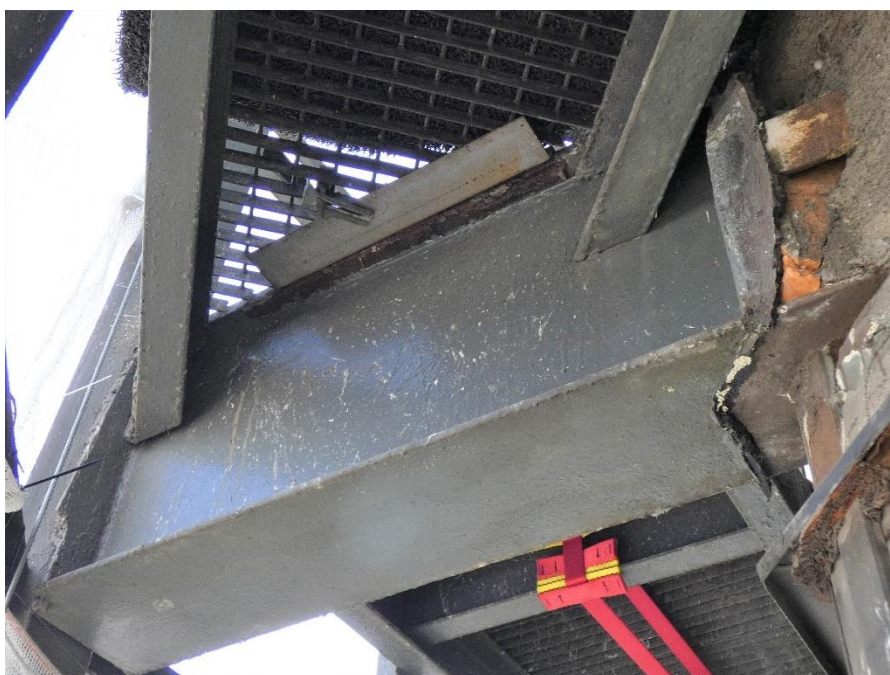
Fot. 121, 122 Kondygnacja 14 (Poziom +51.60) Elewacja Wschodnia – wspornik w osiach 14/I.  
Brak widocznych uszkodzeń wspornika.

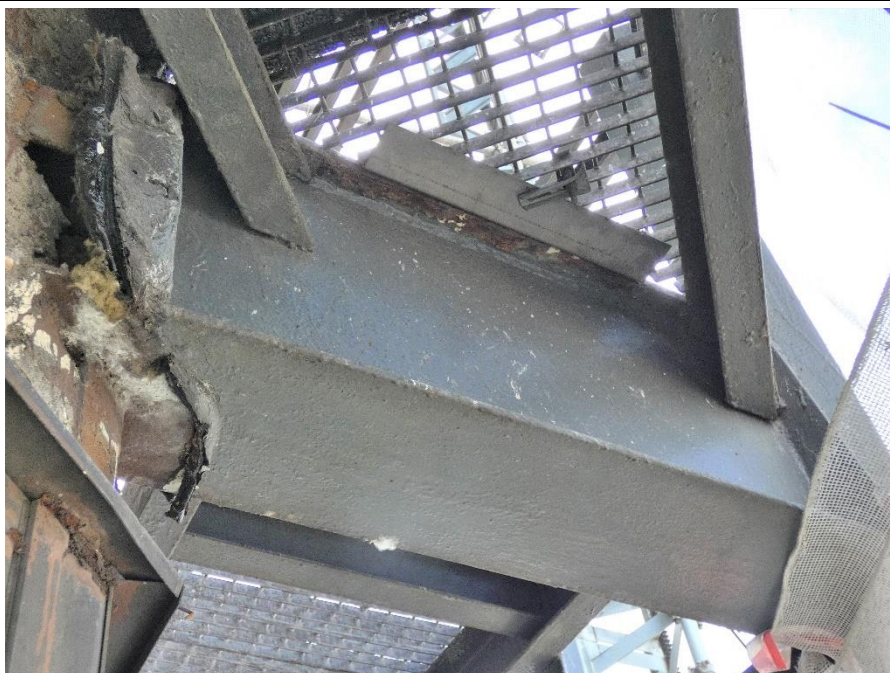
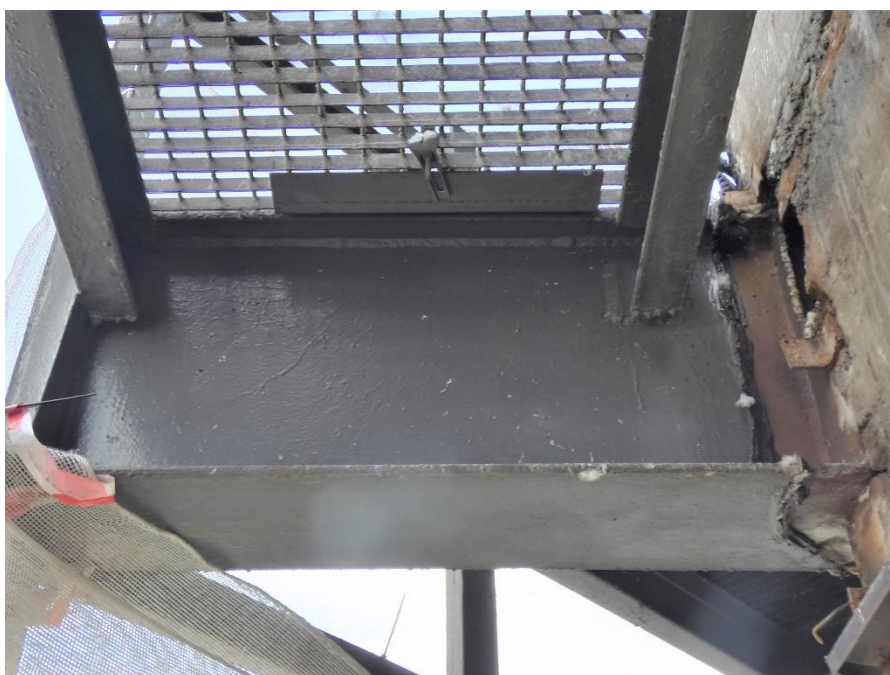
Fot. 123, 124 Kondygnacja 14 (Poziom +51.60) Elewacja Północna – wspornik w osiach 14/I.  
Brak widocznych uszkodzeń wspornika.

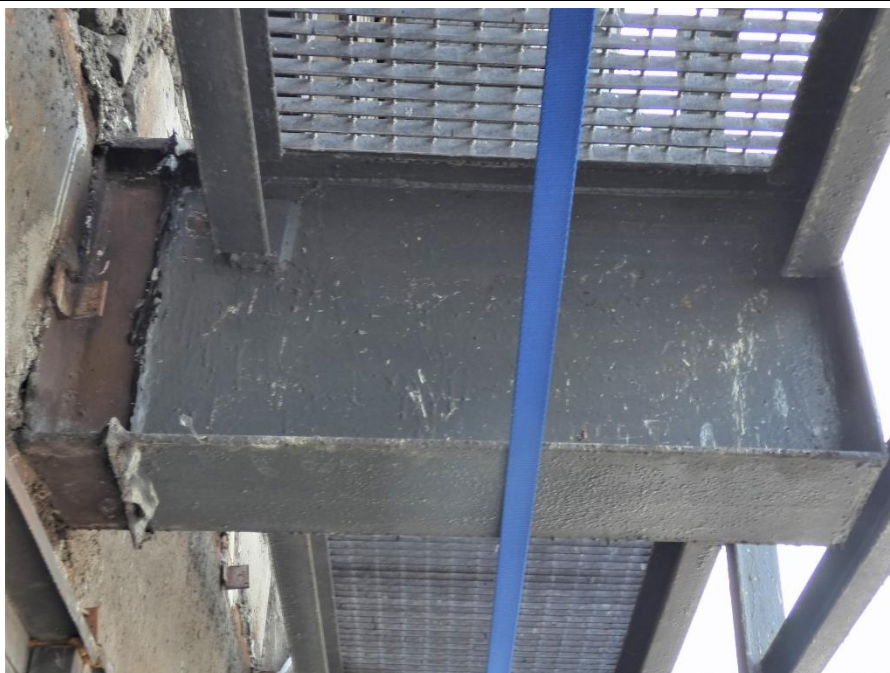
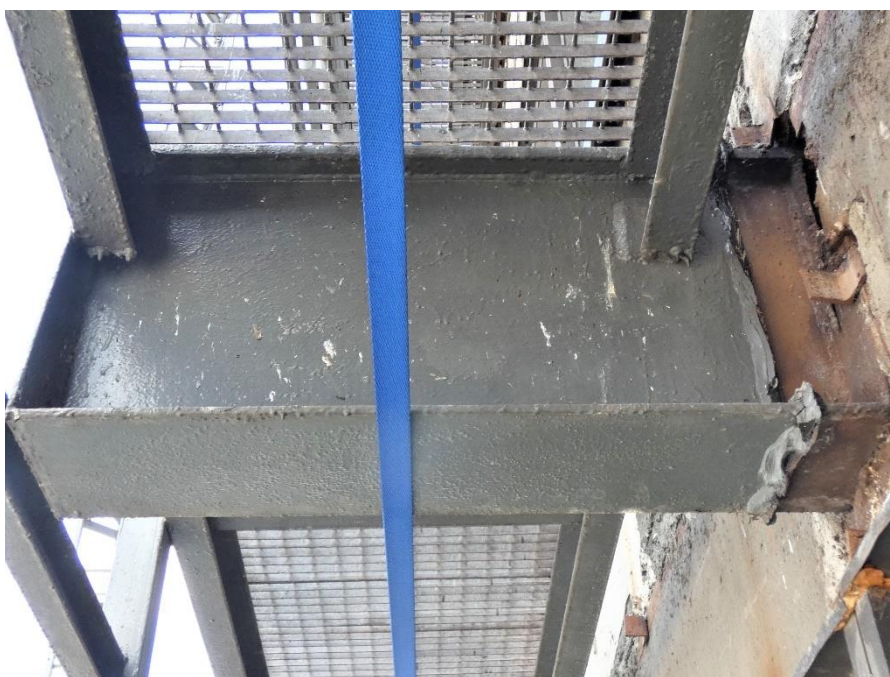
Fot. 125, 126 Kondygnacja 14 (Poziom +51.60) Elewacja Północna – wspornik w osiach 13/I.

Brak widocznych uszkodzeń wspornika.

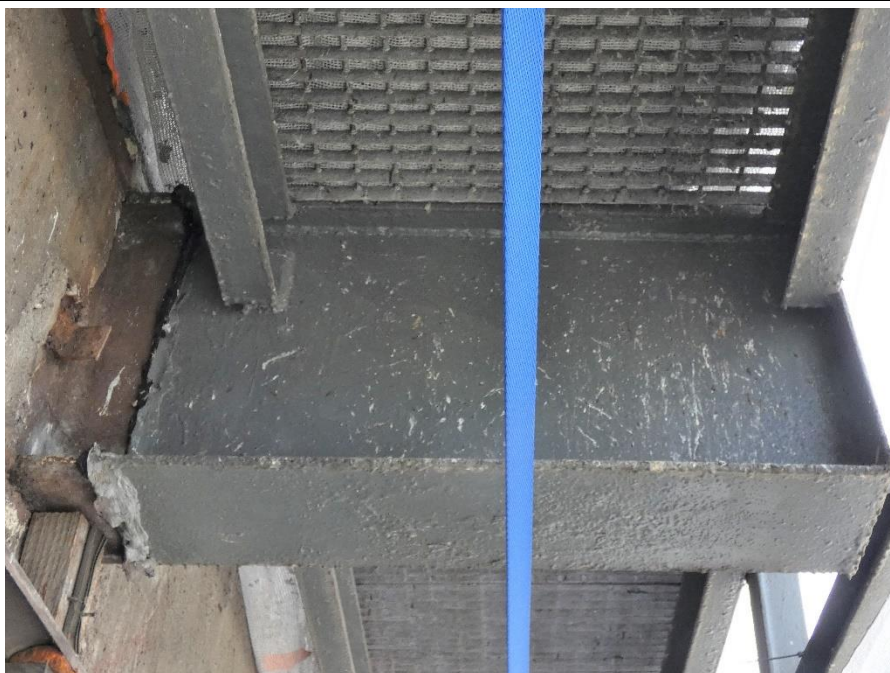
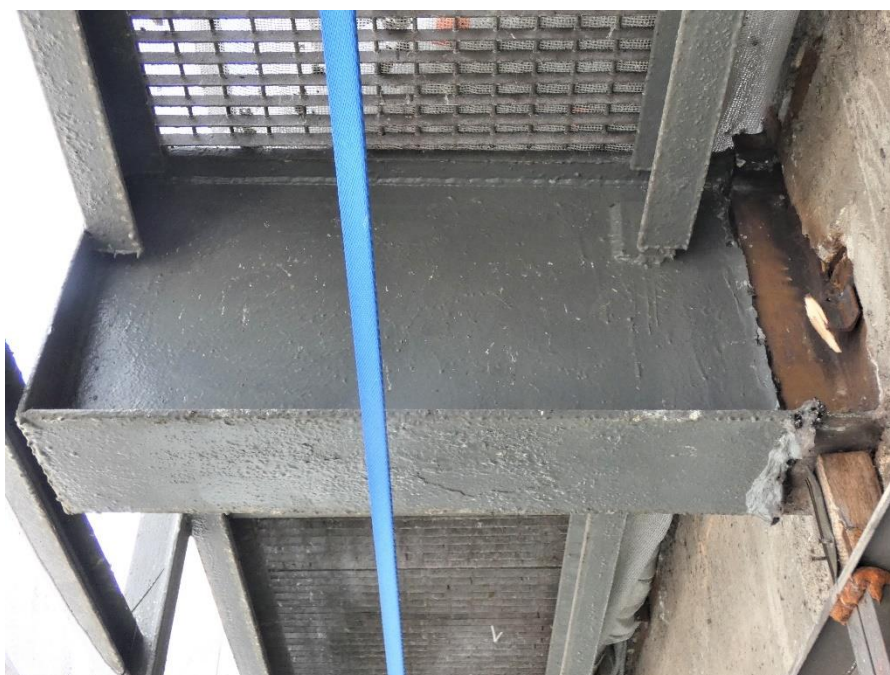
Fot. 127, 128 Kondygnacja 14 (Poziom +51.60) Elewacja Północna – wspornik w osiach 12/I.  
Brak widocznych uszkodzeń wspornika.

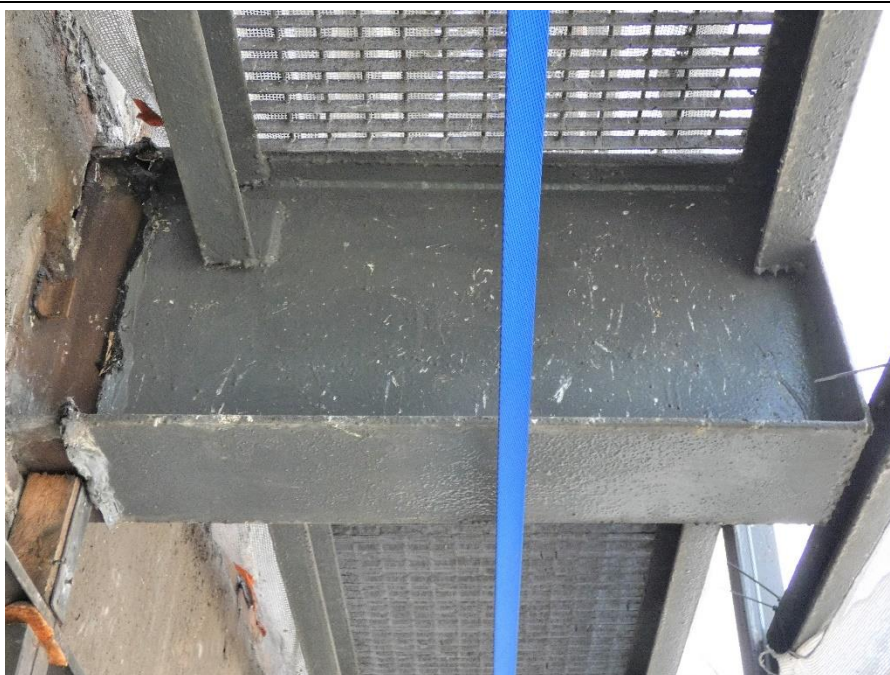
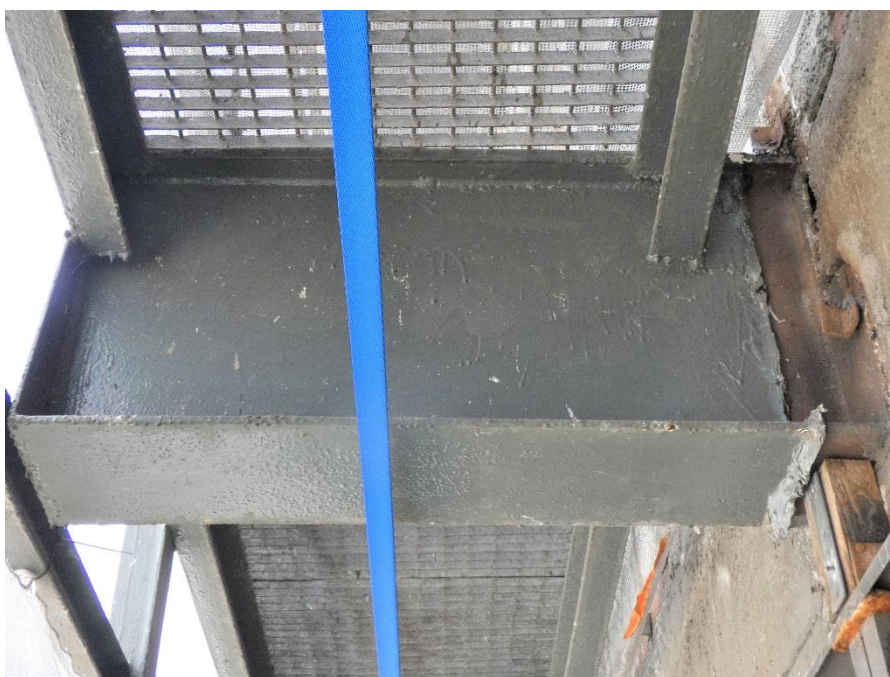
Fot. 129, 130 Kondygnacja 14 (Poziom +51.60) Elewacja Północna – wspornik w osiach 11/I.

Brak widocznych uszkodzeń wspornika.

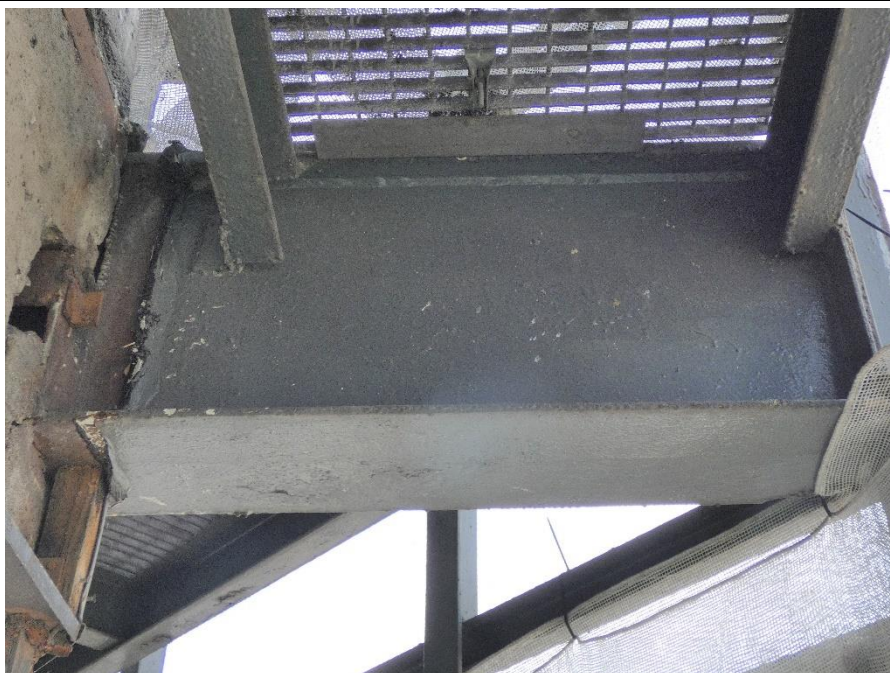
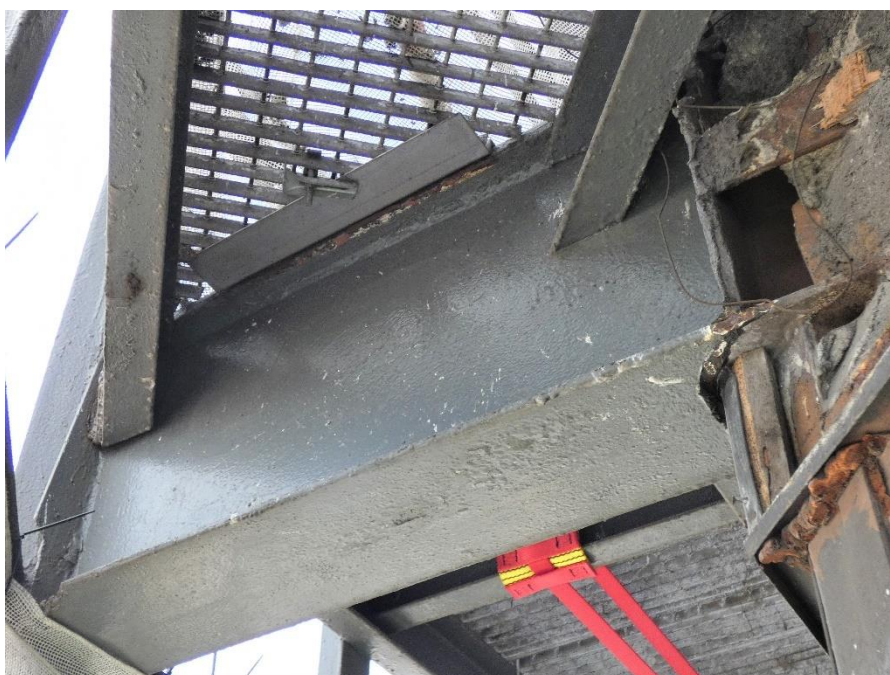
Fot. 131, 132 Kondygnacja 14 (Poziom +51.60) Elewacja Północna – wspornik w osiach 10/I.

Brak widocznych uszkodzeń wspornika.

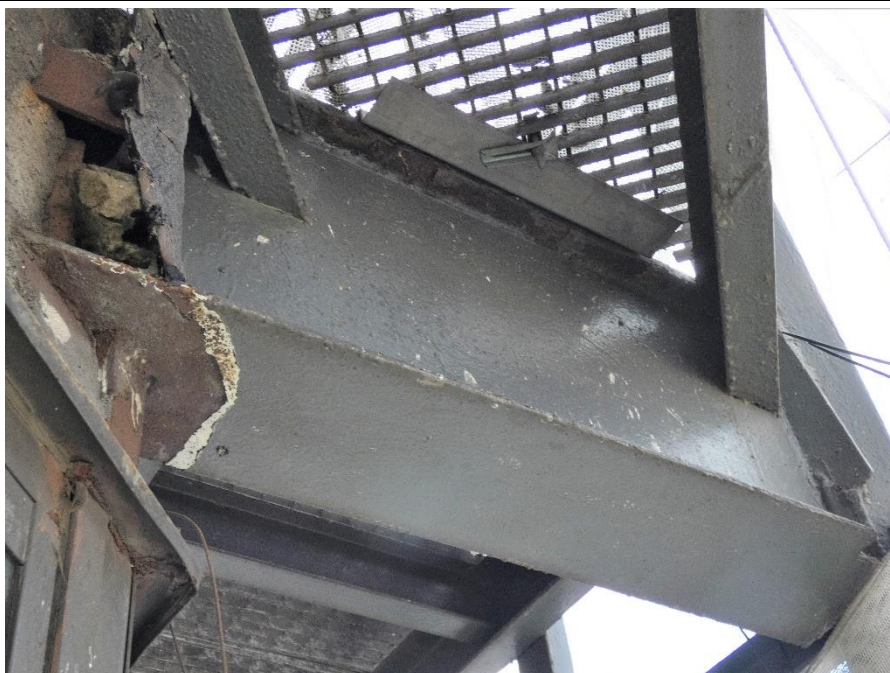
Fot. 133, 134 Kondygnacja 14 (Poziom +51.60) Elewacja Zachodnia– wspornik w osiach 10/I.  
Mechaniczne uszkodzenie żeberka usztywniającego.

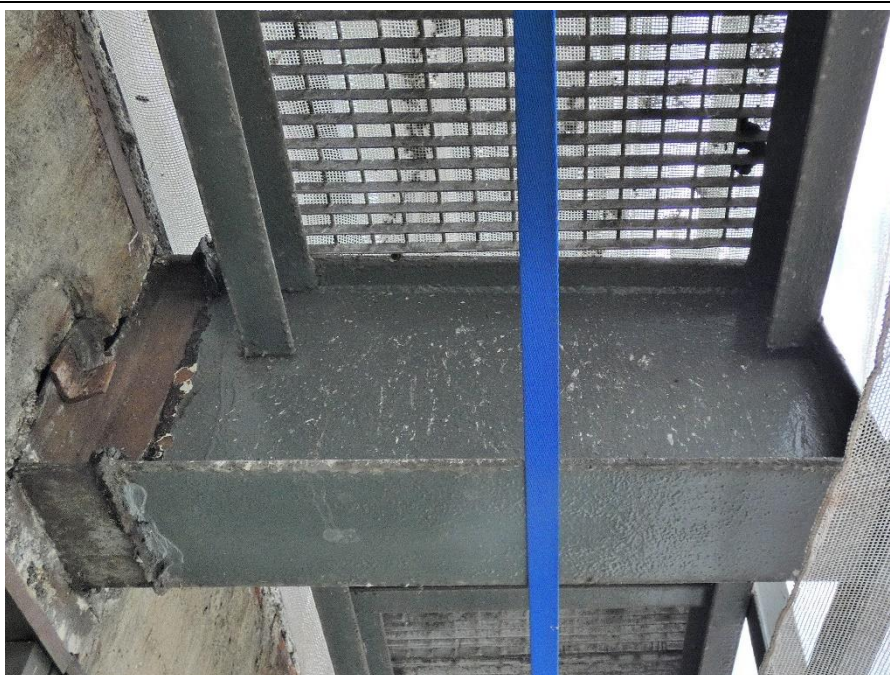
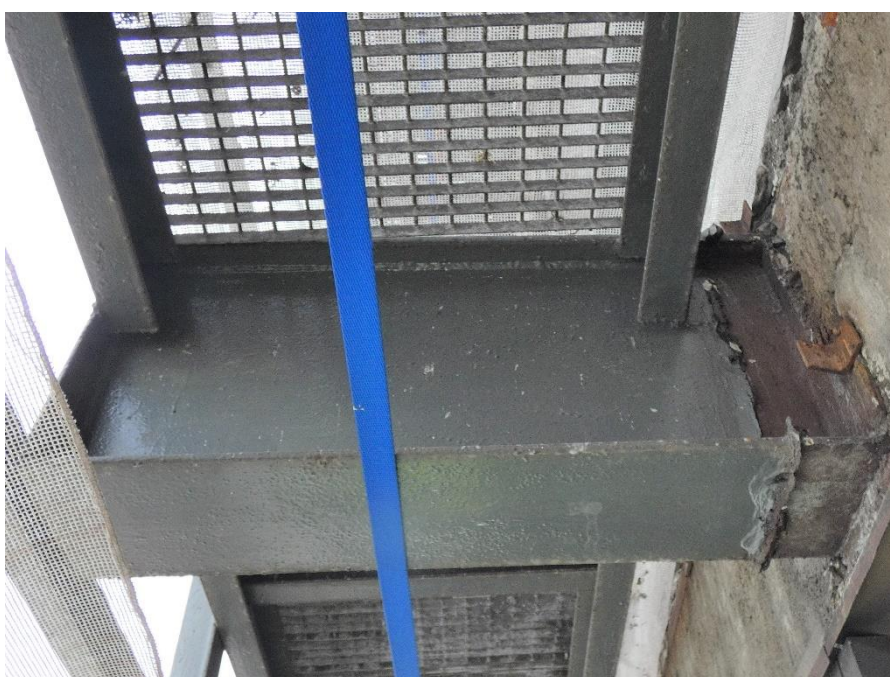
Fot. 135, 136 Kondygnacja 14 (Poziom +51.60) Elewacja Zachodnia– wspornik w osiach 10/H (widok z dołu)  
Przemieszczenie wspornika w kierunku osi G. Brak widocznych uszkodzeń wspornika.

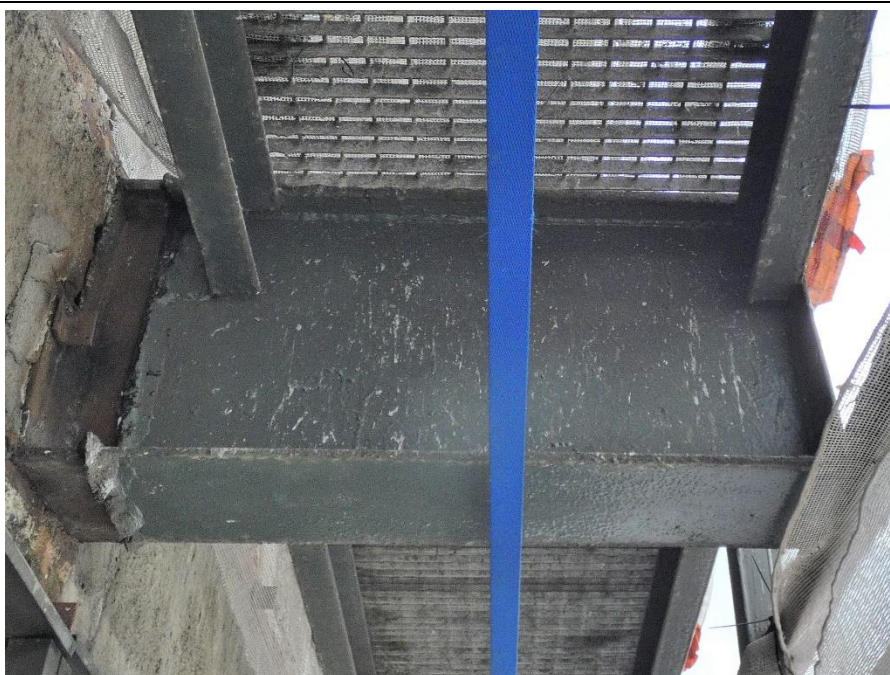
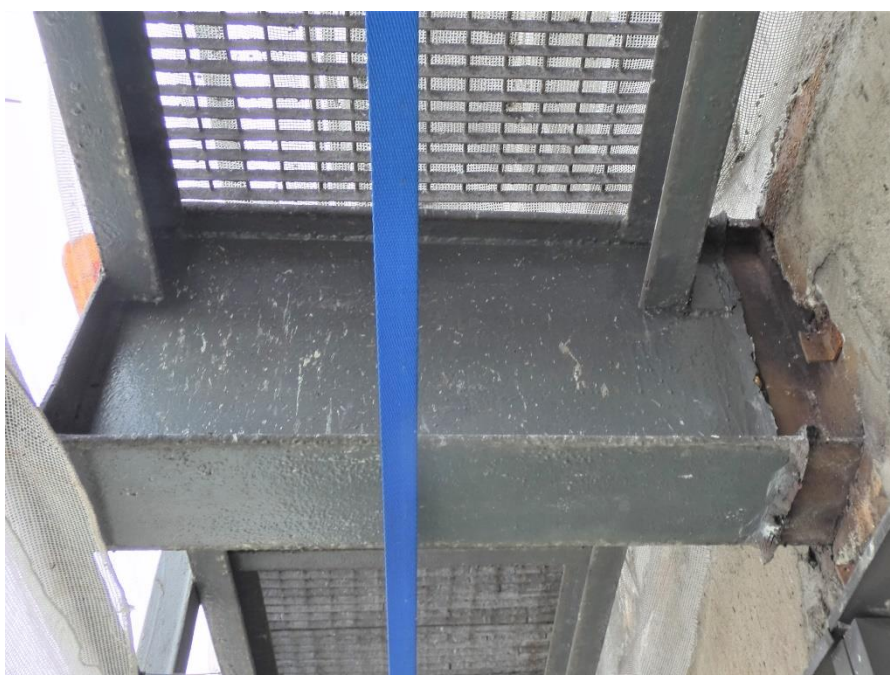
Fot. 137, 138 Kondygnacja 14 (Poziom +51.60) Elewacja Zachodnia– wspornik w osiach 10/G.  
Brak widocznych uszkodzeń wspornika.

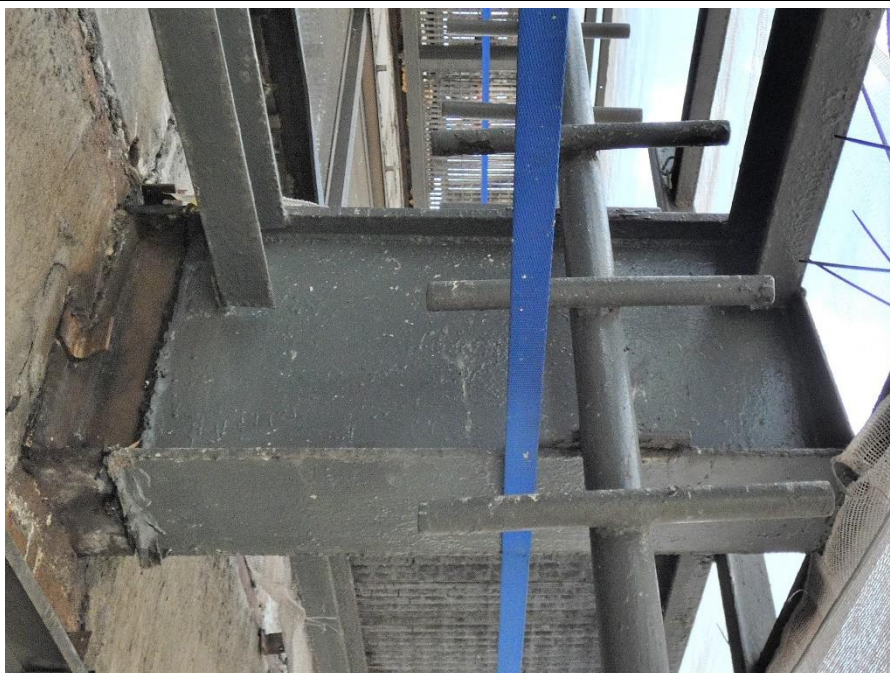
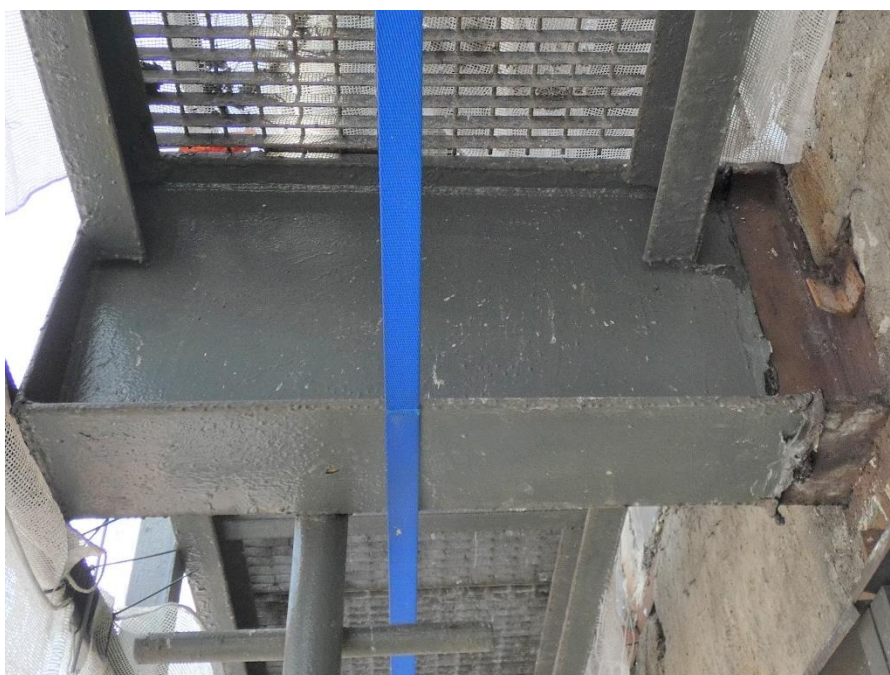
Fot. 139, 140 Kondygnacja 14 (Poziom +51.60) Elewacja Zachodnia– wspornik w osiach 10/F.

Brak widocznych uszkodzeń wspornika.

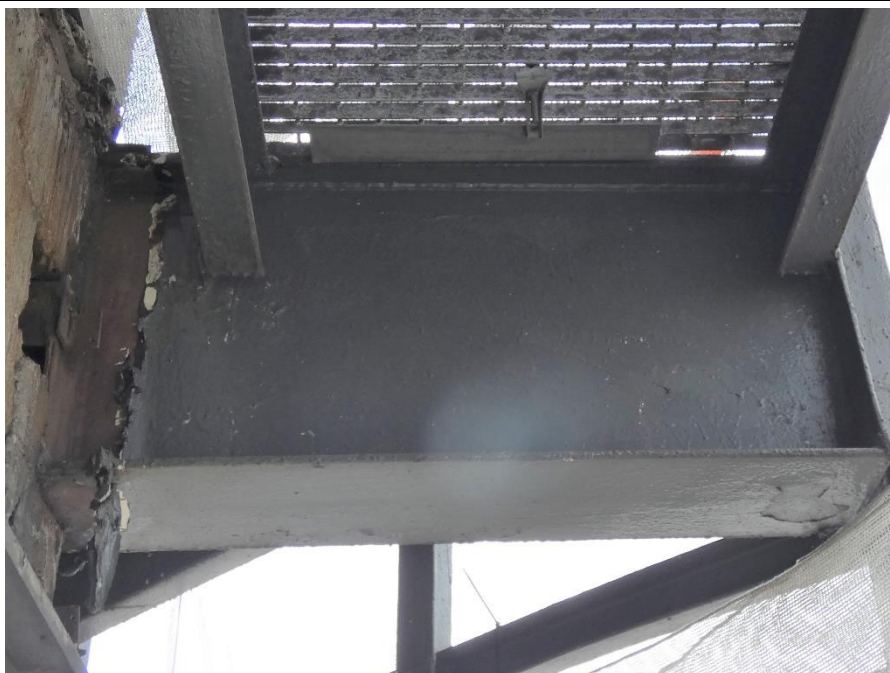
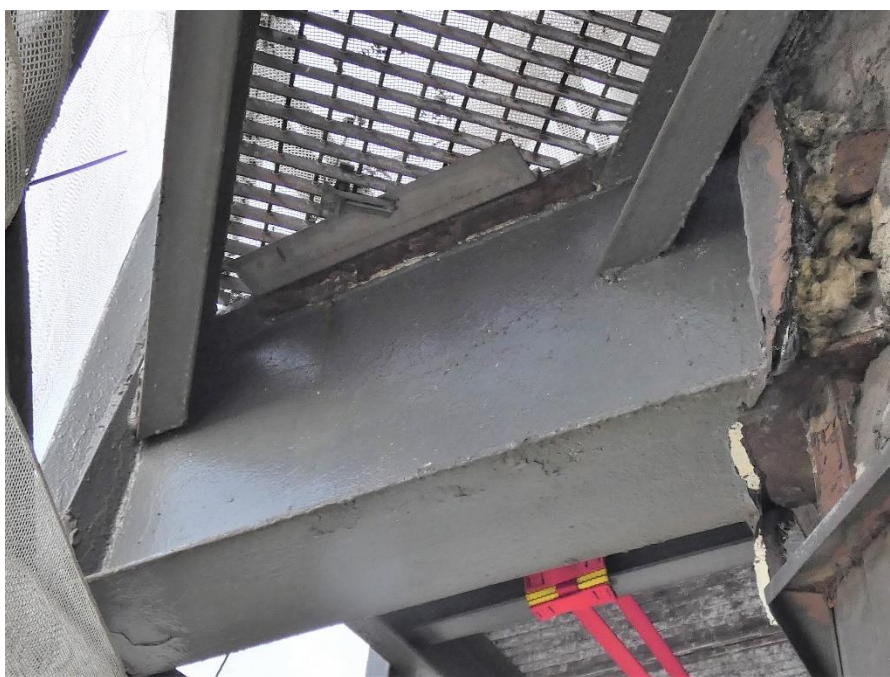
Fot. 141, 142 Kondygnacja 14 (Poziom +51.60) Elewacja Zachodnia– wspornik w osiach 10/E.

Brak widocznych uszkodzeń wspornika.

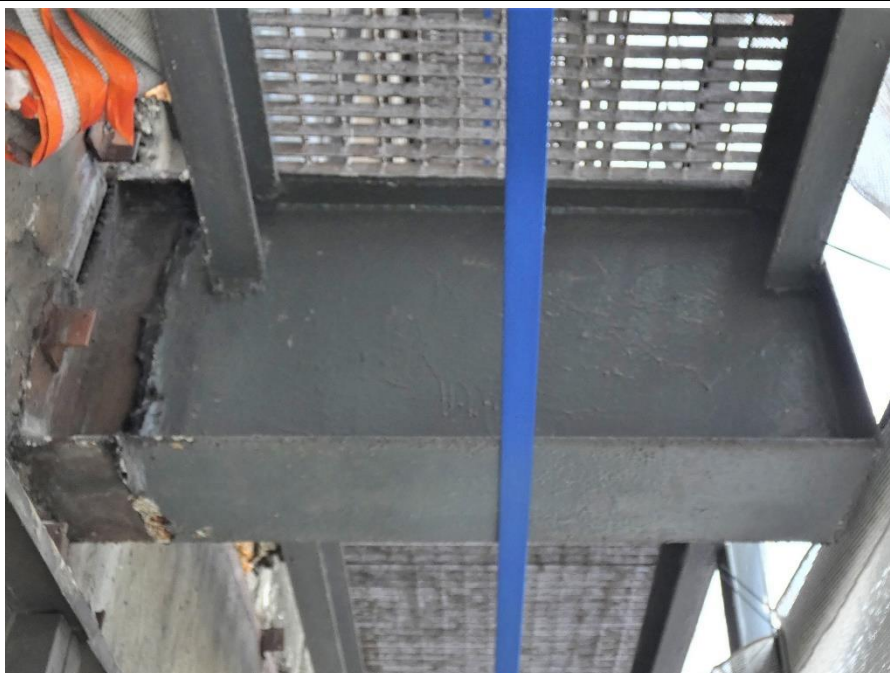
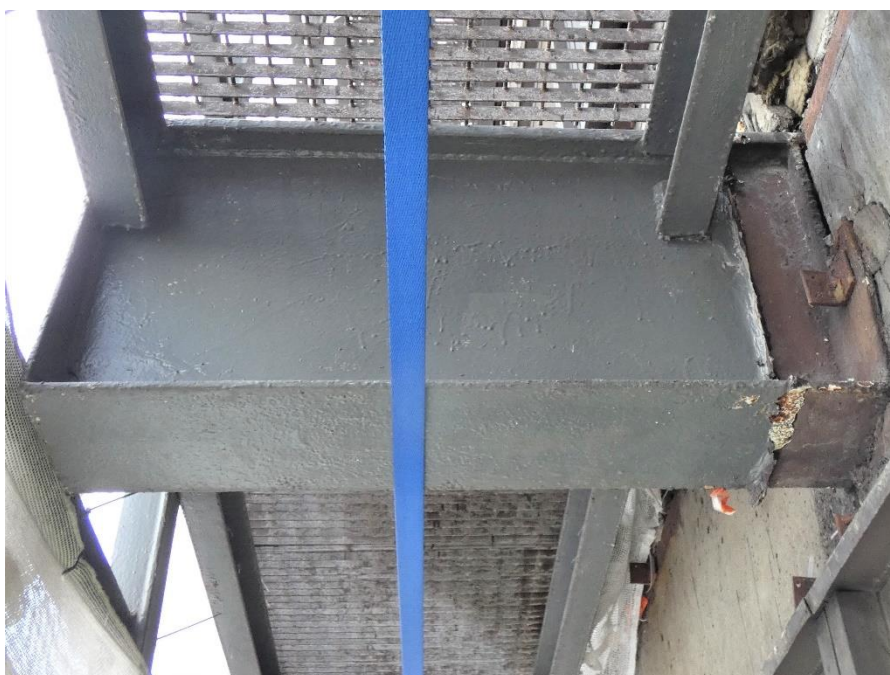
Fot. 145, 146 Kondygnacja 14 (Poziom +51.60) Elewacja Południowa– wspornik w osiach 11/E.

Brak widocznych uszkodzeń wspornika.

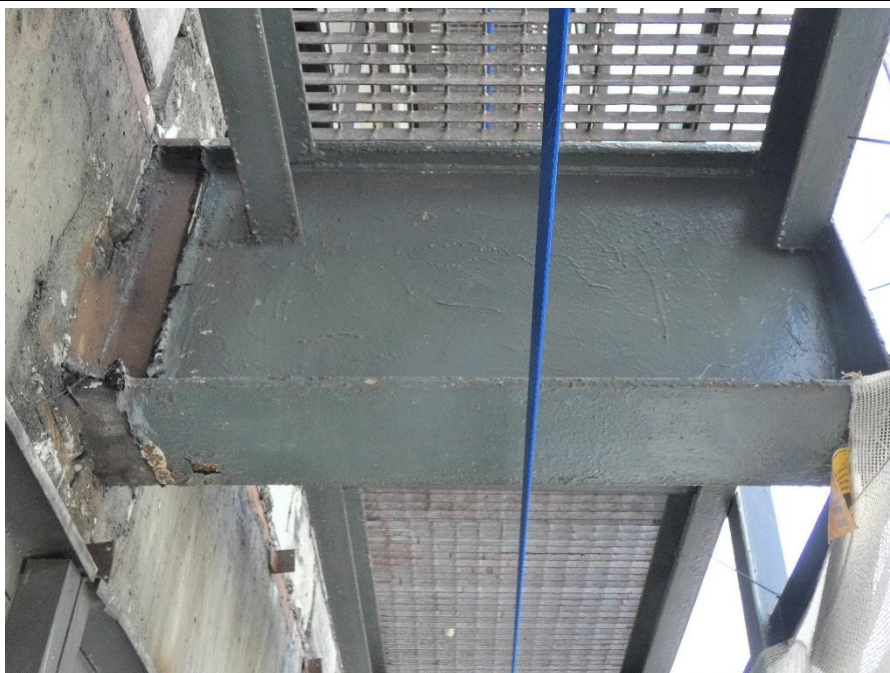
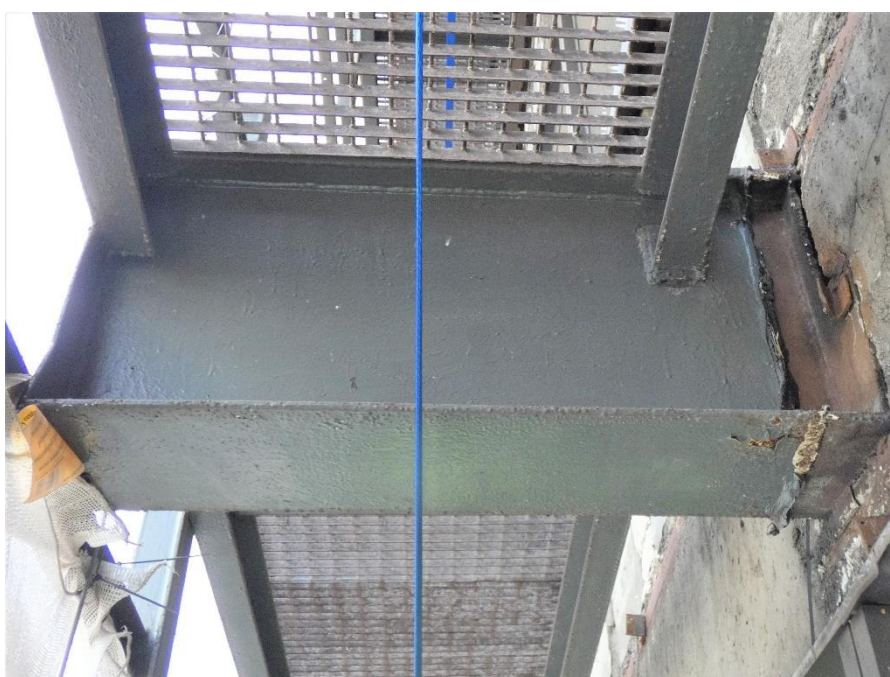
Fot. 147, 148 Kondygnacja 14 (Poziom +51.60) Elewacja Południowa– wspornik w osiach 12/E.  
Brak widocznych uszkodzeń wspornika.

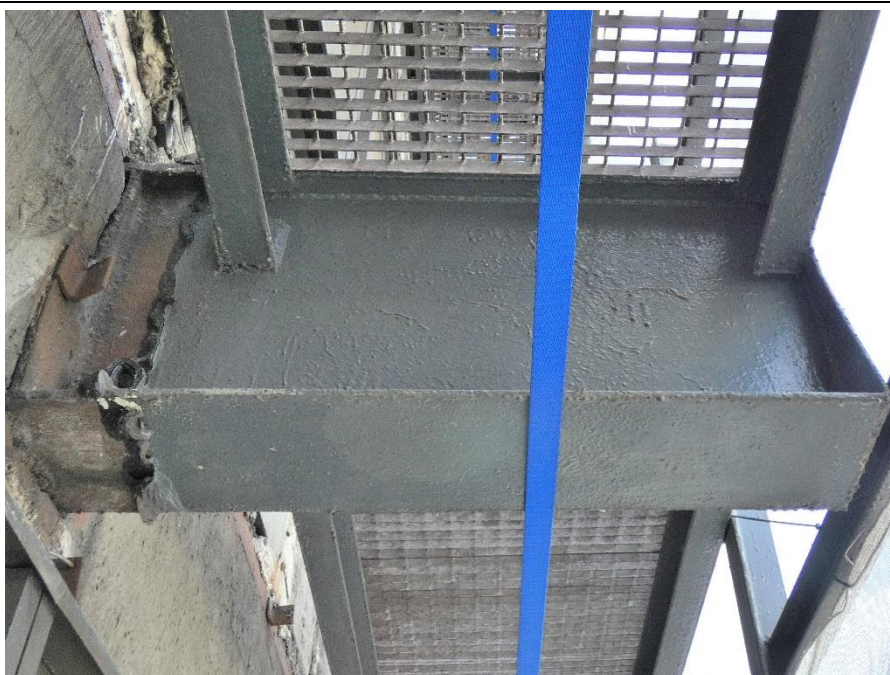
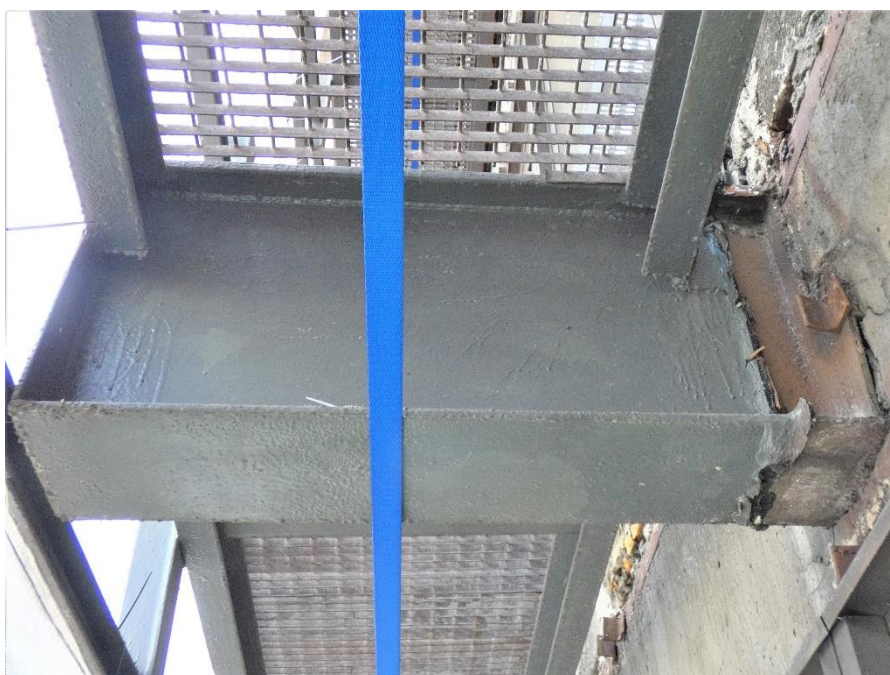
Fot. 149, 150 Kondygnacja 14 (Poziom +51.60) Elewacja Południowa– wspornik w osiach 13/E.

Brak widocznych uszkodzeń wspornika.

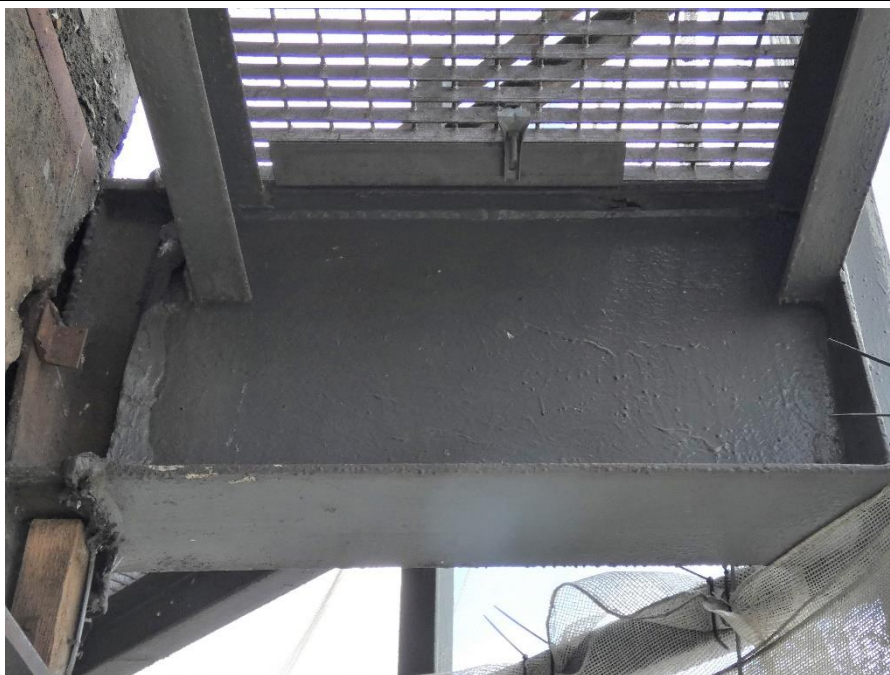
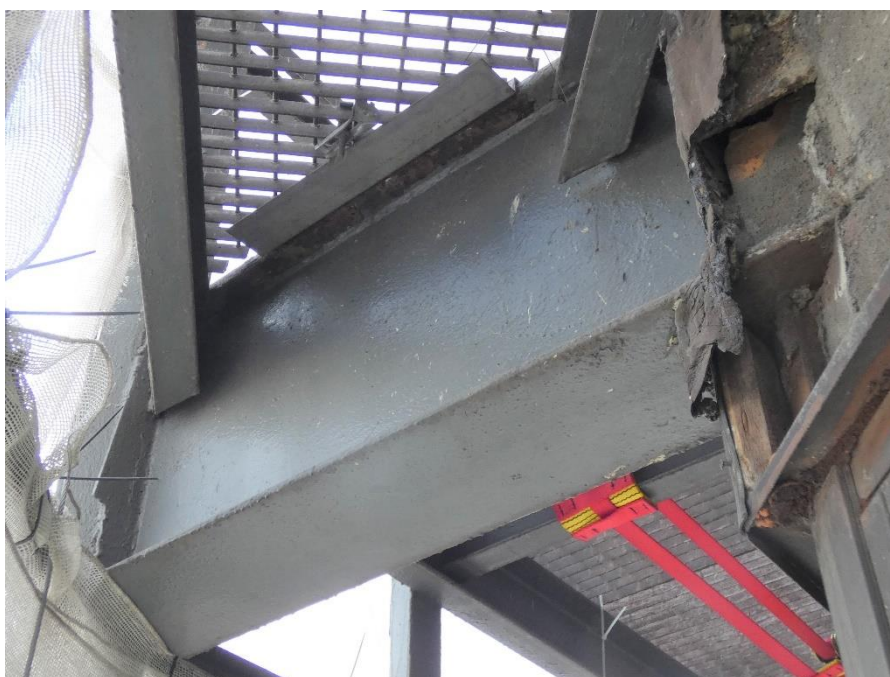
Fot. 151, 152 Kondygnacja 14 (Poziom +51.60) Elewacja Południowa– wspornik w osiach 14/E.

Brak widocznych uszkodzeń wspornika.

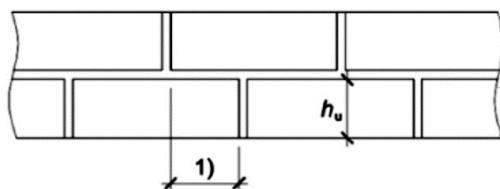
Rys. 18 Wymogi dla wiązania elementów murowych zgodnie z PN-B-03002

- Braki lub ubytki w spoinach;
- Brak przewiązania elementów murowych w wielu fragmentach muru (zalecane wymiary przewiązania pokazano na Rys. 18);
- Brak przewiązań muru w narożach;

- 1) przewiązanie elementów murowych:
- gdy  $h_u \leq 250$  mm: większa z wartości  $0,4 h_u$  i 40 mm
  - gdy  $h_u > 250$  mm: większa z wartości  $0,2 h_u$  i 100 mm

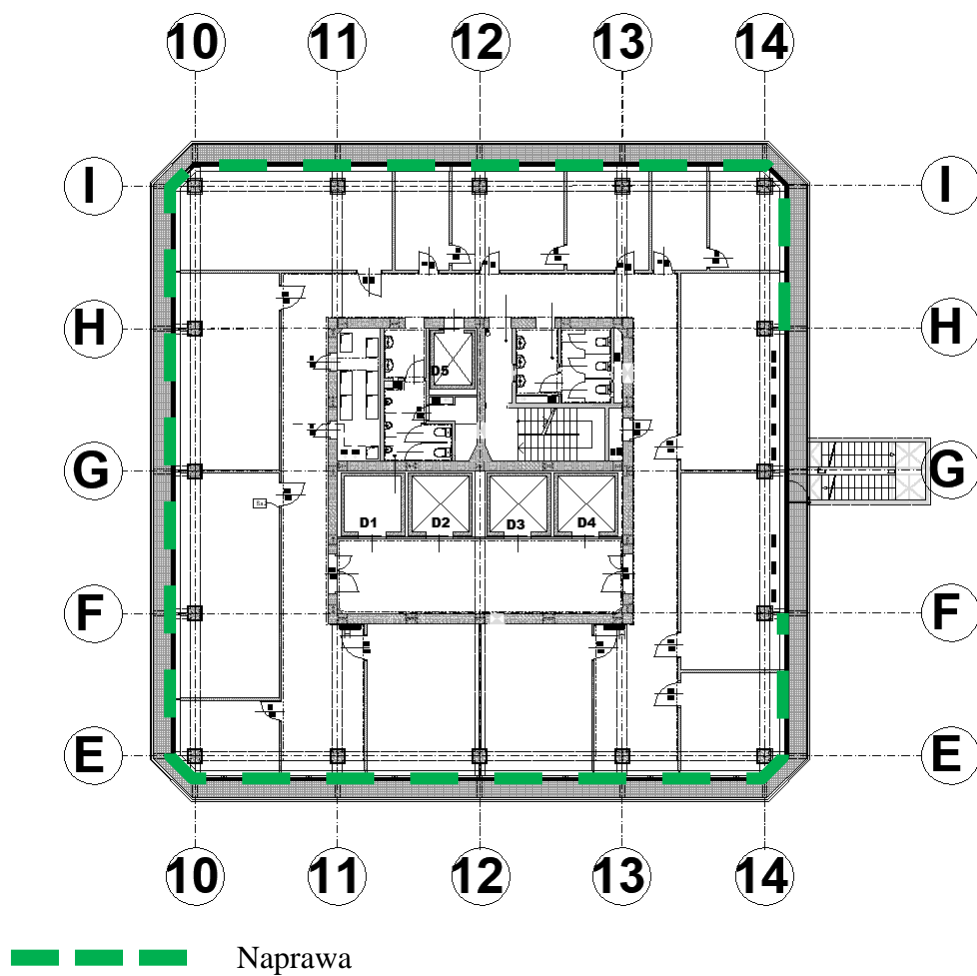
Rys. 19 Kondygnacja 14 (Poziom +51.60) Zakres proponowanych prac

Zakres odnotowanych wad i uszkodzeń ścian na kondygnacji 14 nie wymaga przeprowadzenia ich całkowitej rozbiórki i odtworzenia. Zakres prac dotyczący ścian murowanych kondygnacji 14 powinien obejmować:

- **Naprawy (oznaczone kolorem zielonym)** – są to fragmenty ścian dla których należy wykonać naprawy obejmujące lokalne rozbiórki fragmentów ścian bez odpowiedniego przewiązania elementów murowych, wymianę uszkodzonych, pękniętych i zarysowany elementów murowych, wyrównanie powierzchni ścian poprzez oczyszczenie ich z nadmiaru zaprawy w spoinach, zacieków betonu z podlewki, uzupełnienie ubytków spoin. W miejscach zwieńczenia ścian elementami z bloczków z betonu komórkowego lub w przypadku braku ciągłości podlewki pod podkonstrukcją stolarki należy rozebrać ostatnią warstwę muru, ułożyć podmurówkę z bloczków gazobetonowych na zaprawie cementowo - wapiennej i wykonać nowy wieńiec.

Dodatkowo zaleca się usunięcie źle wykonanych zamknięć pionów instalacyjnych, oczyszczenie ich z śmieci, osłonięcie izolacją termiczną w celu ograniczenia strat ciepła i wykonanie zamknięć z odpowiednim przewiązaniem do istniejących murów.

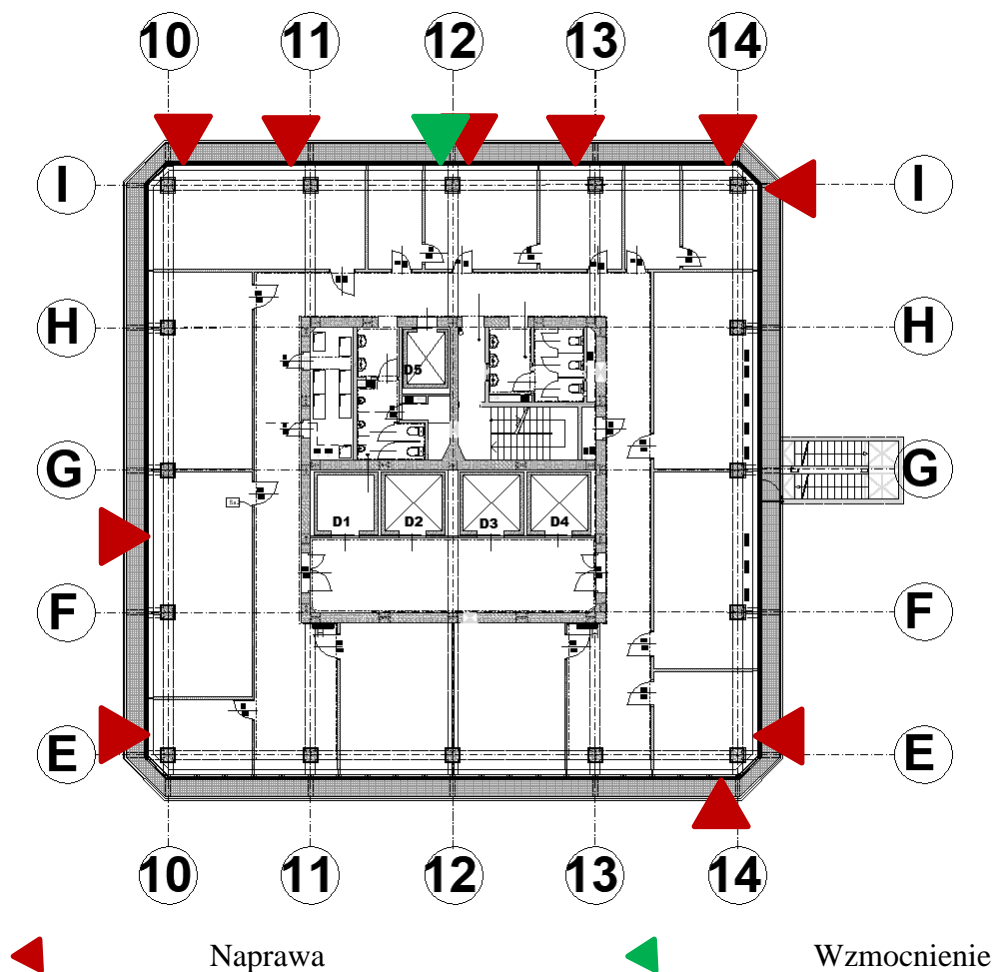
Rys. 22 Kondygnacja 14 (Poziom +51.60) Zakres proponowanych prac

Ze względu na poziom uszkodzeń analizowanych belek w strefach podporowych oraz ich niewystarczającą głębokość oparcia na stolikach wsporników blachownicowych zaleca się wykonanie szczegółowych napraw i wzmocnień kluczowych elementów przed przystąpieniem do dalszych prac termomodernizacyjnych.

- **Naprawa (oznaczone kolorem czerwonym)** – są to miejsca uszkodzonej otuliny wymagające odtworzenia i zabezpieczenia odsłoniętych prętów zbrojenia elementów konstrukcji.
- **Wzmocnienie (oznaczone kolorem zielonym)** – są to miejsca w których głębokość oparcia prefabrykowanych belek żelbetowych, jest zbyt mała i wymaga rozbudowania stolika podporowego wsporników stalowych.

Dodatkowo należy bezwzględnie usunąć wszelkie ślady korozji występujące na stalowych elementach konstrukcyjnych, a następnie zabezpieczyć je odpowiednimi środkami ochrony.

Zaleca się również usunięcie wszelkich luźnych elementów zaprawy wypełniającej przestrzeń między elementami i ich odtworzenie.

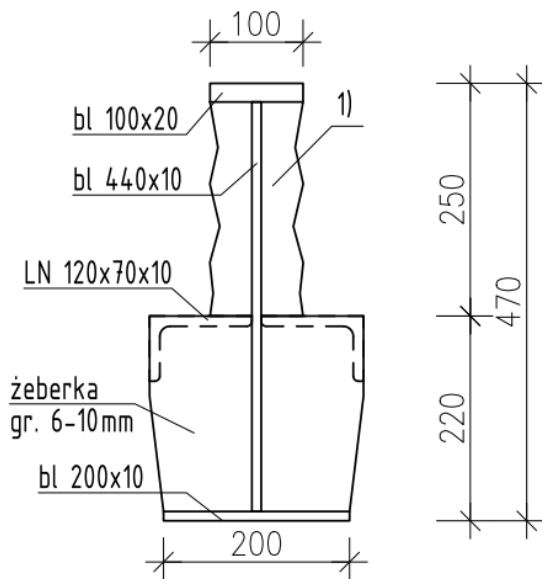
1) – podcięte żeberka usztywniające w miejscach oparcia belek żelbetowych

Rys. 23 Budowa wspornika w miejscu oparcia belek żelbetowych nad kondygnacjami typowymi

Uzyskane z pomiarów wielkości przekroju wsporników stalowych różnią się nieznacznie od wytycznych przedstawionych w dokumentacji projektowej. Zaobserwowana różnica dotyczy wysokości środka elementu, która wynosi odpowiednio 457 mm wg [1.2] oraz 440 mm wg stanu rzeczywistego. Powyższa różnica jest znikoma i nie wywiera znaczącego wpływu na nośność elementu.
