## OPRACOWANIE NR 7

EKSPERTYZA OKREŚLAJĄCA STAN TECHNICZNY ŚCIAN  
MUROWANYCH ZEWNĘTRZNYCH, PREFABRYKOWANYCH BELEK  
ŻELBETOWYCH ORAZ WSPORNIKÓW STALOWYCH NA KONDYGNACJI 14,  
DOTYCZĄCA BUDOWY PN. „KOMPLEKSOWA MODERNIZACJA  
ENERGETYCZNA BUDYNKU (ZADANIE A) ORAZ MODERNIZACJA I  
PRZEBUDOWA NIEKTÓRYCH ELEMENTÓW (ZADANIE B) COLLEGIUM  
ALTUM UNIWERSYTETU EKONOMICZNEGO W POZNANIU”

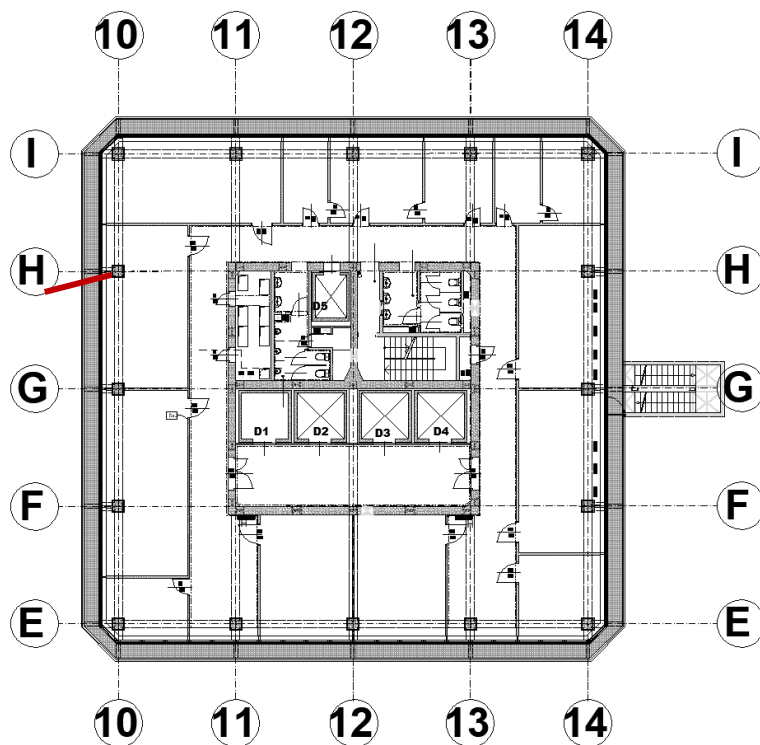
Rys. 24 Wsporniki nad kondygnacją 14 (Poziom +51.60) – przemieszczenia

W jednym przypadku odnotowano przemieszczenia poziome wspornika bez widocznych uszkodzeń pozostałej części konstrukcji. Lokalizację wspornika z zaobserwowanym przemieszczeniem przedstawiono na poniższym rysunku.

Przemieszczenie wspornika

W miejscu przemieszczonego wspornika nie zaobserwowano uszkodzeń konstrukcji - brak śladów wybożenia konstrukcji wsporczej pomostu. Z uwagi na jakość wykonania robót można przyjąć, że wada powstała na etapie wznoszenia obiektu i nie stanowi zagrożenia dla dalszego użytkowania konstrukcji. Stan techniczny stalowych wsporników blachownicowych objętych niniejszym opracowaniem należy ocenić jako dobry. Po przeprowadzeniu prac konserwacyjnych nadają się do prowadzenia dalszych prac termomodernizacyjnych.

Przed przystąpieniem do dalszych prac należy usunąć wszelkie ślady korozji, a następnie zabezpieczyć elementy poprzez odtworzenie uszkodzonych lub brakujących warstw ochronnych elementów.
