OPRACOWANIE NR 8

**EKSPERTYZA OKREŚLAJĄCA STAN TECHNICZNY ŚCIAN
MUROWANYCH ZEWNĘTRZNYCH, PREFABRYKOWANYCH BELEK
ŻELBETOWYCH ORAZ WSPORNIKÓW STALOWYCH NA KONDYGNACJI 13,
DOTYCZĄCA BUDOWY PN. „KOMPLEKSOWA MODERNIZACJA
ENERGETYCZNA BUDYNKU (ZADANIE A) ORAZ MODERNIZACJA I
PRZEBUDOWA NIEKTÓRYCH ELEMENTÓW (ZADANIE B) COLLEGIUM
ALTUM UNIWERSYTETU EKONOMICZNEGO W POZNANIU”**

PTB NICKEL Sp. z o.o.
PTB NICKEL TECHNOLOGIA Sp. z o.o.
ul. Obornicka 6B
Jelonek k/Poznania
62-002 Suchy Las

EKSPERTIS Sp. z o. o. Sp. k.
ul. Nieszawska 1
61-021 Poznań

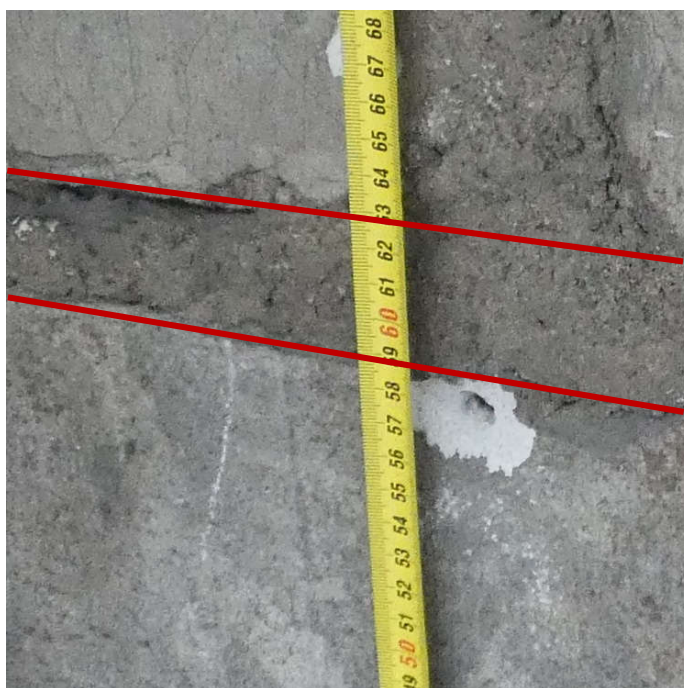
Fot. 1 Przykładowa spoina pozioma – grubość 4 cm

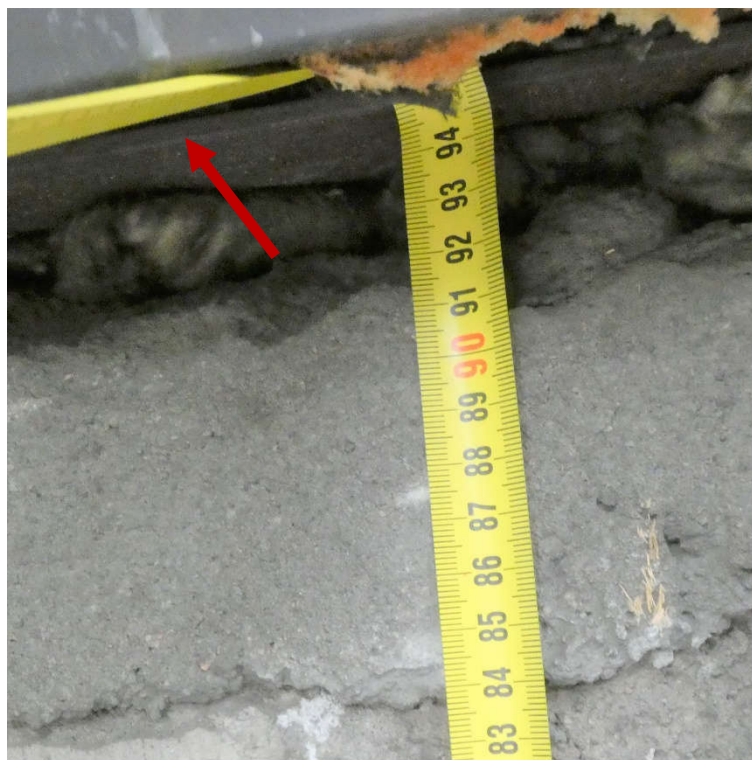
Fot. 8 Widok zwieńczenia ściany z elementów z betonu komórkowego z podlewką wyrównującą gr. 8 cm pod profilem stalowym

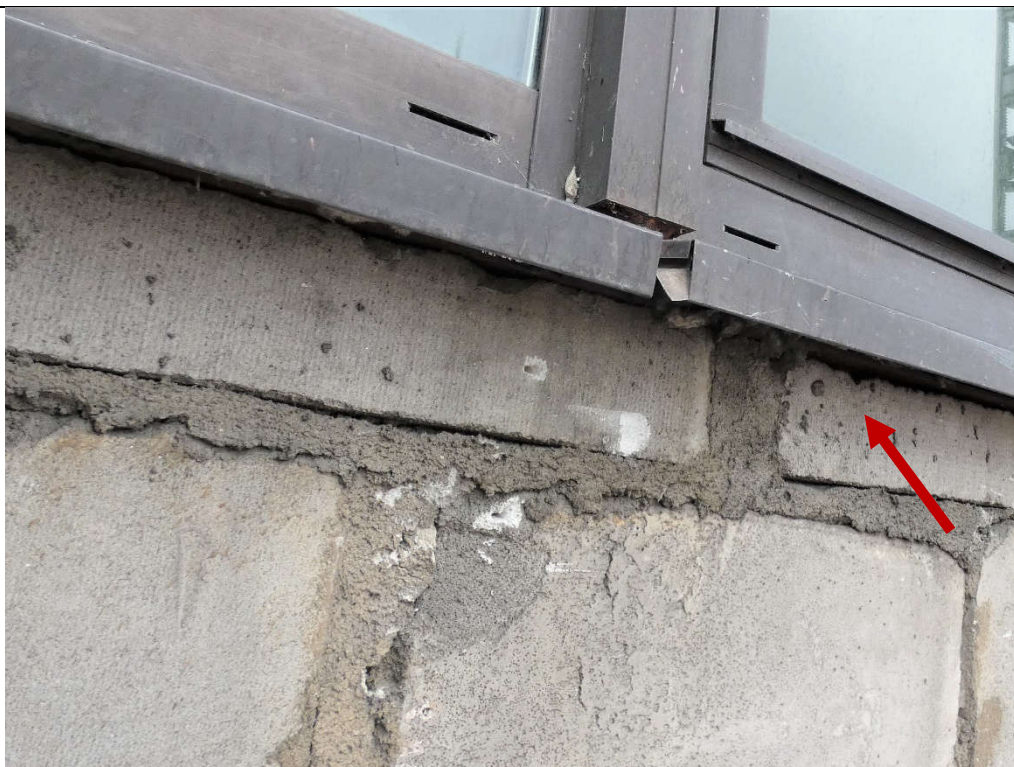
Fot. 9 Widok zwieńczenia ściany z elementów z betonu komórkowego bez podlewki pod profilem stalowym.

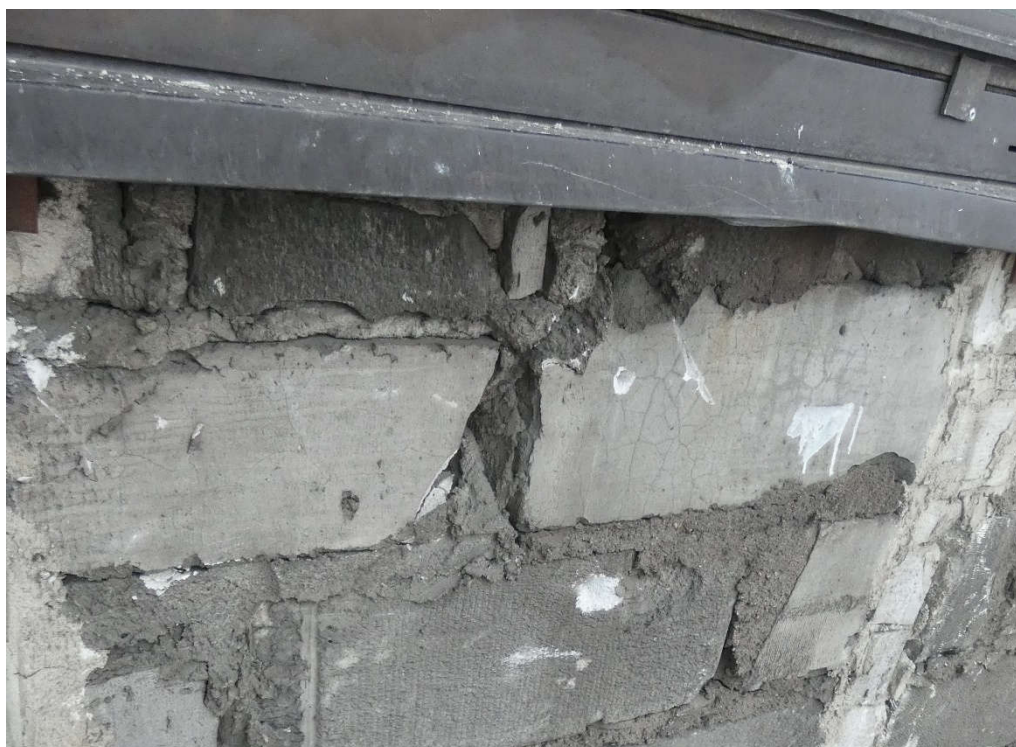
Fot. 10 Przykład zwieńczenia ściany podlewką i gruzem.

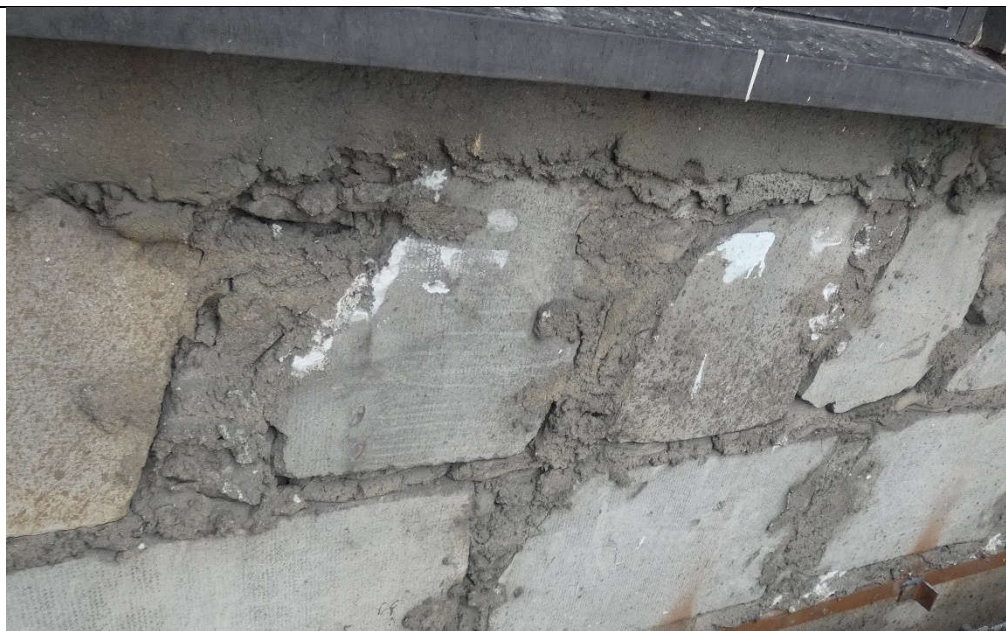
Fot. 11 Przykład zwieńczenia ściany podlewką.

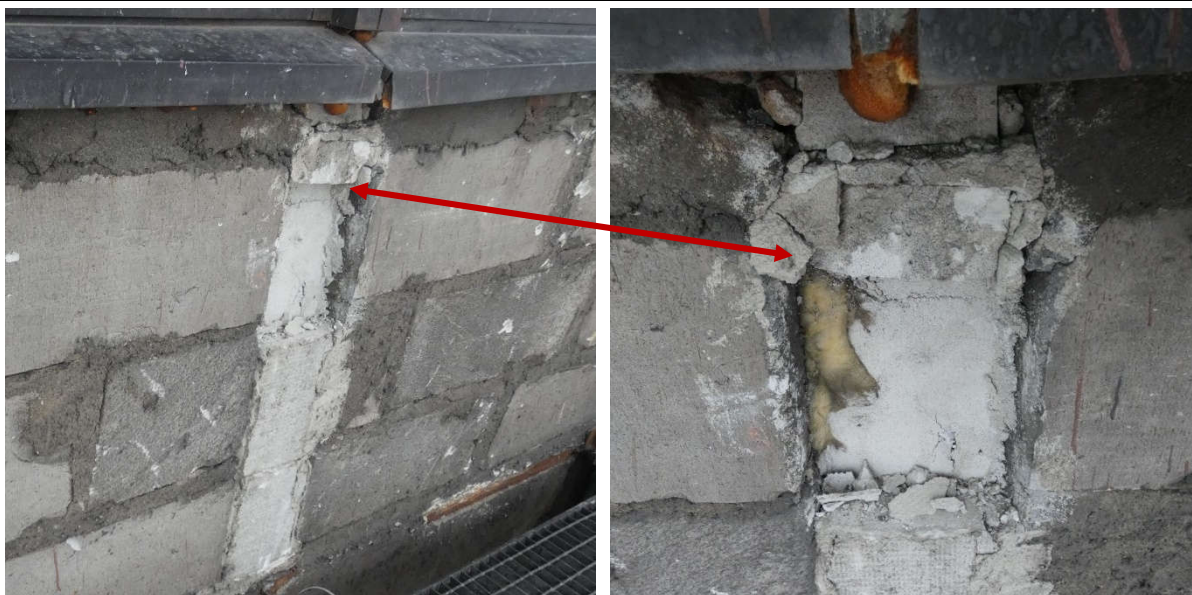
Fot. 12, 13 Widok pionu instalacyjnego częściowo zamkniętego elementami murowymi i zaprawą

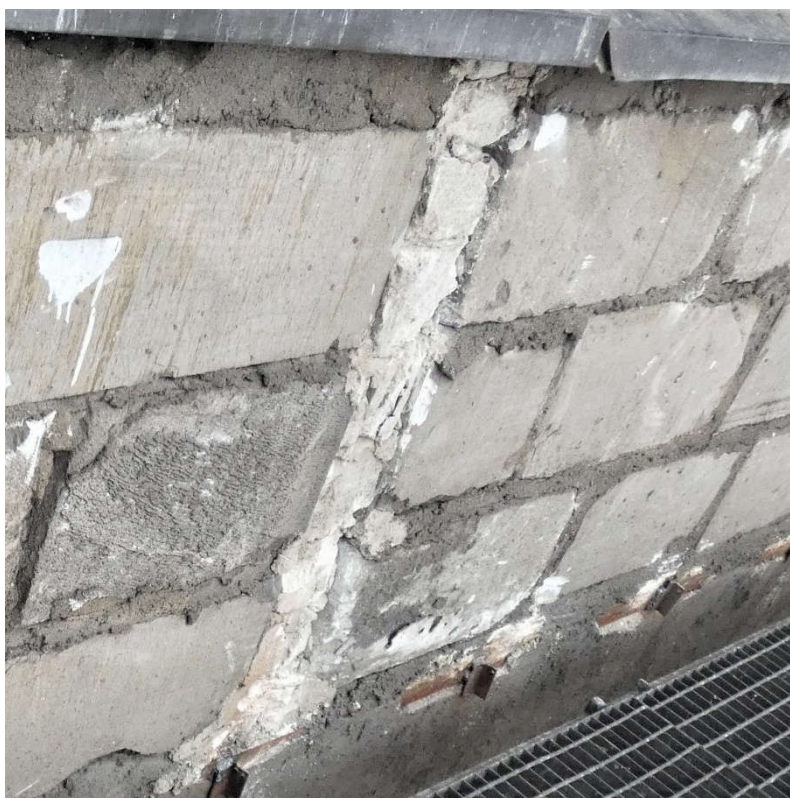
Fot. 14 Widok pionu instalacyjnego zamkniętego zaprawą i gruzem

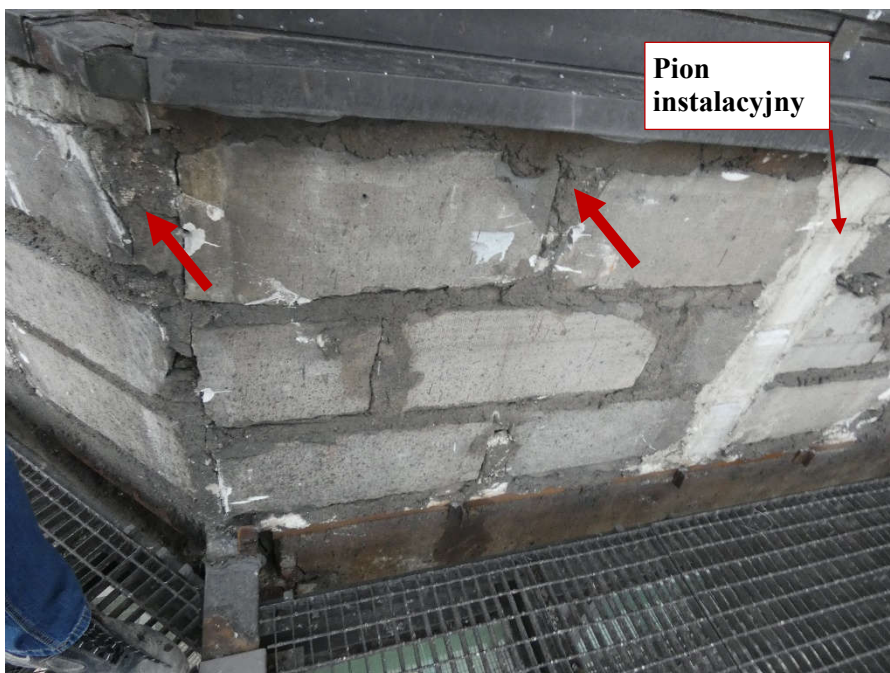
Fot. 15 Kondygnacja 13 (Poziom +48.30) Elewacja Wschodnia – widok ściany murowanej w osiach 14/E-F.

Zbyt duże wymiary spoin. Wykonanie ściany z uszkodzonych elementów murowych 24x60 cm. Wypełnienie ubytków między elementami i uszkodzonych miejsc zaprawą. Zwieńczenie ściany podlewką. Zamknięcie pionu instalacyjnego.

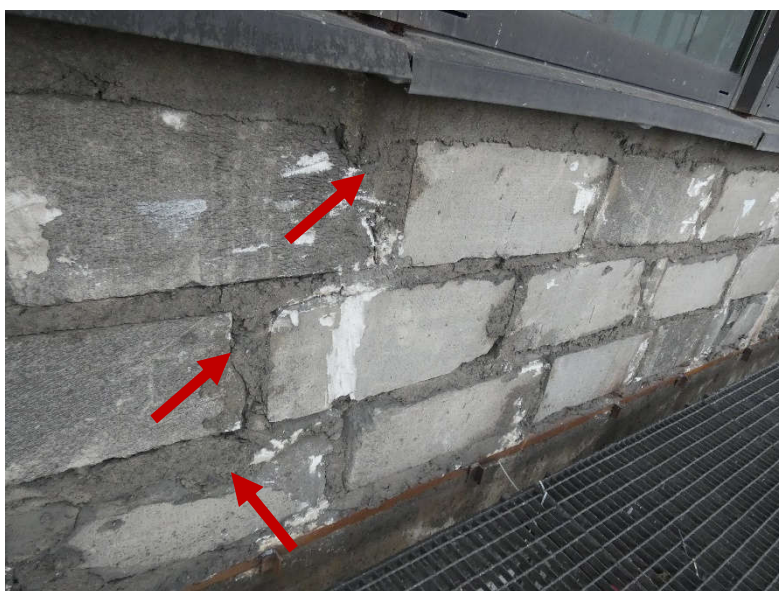
Fot. 16 Kondygnacja 13 (Poziom +48.30) Elewacja Wschodnia – widok ściany murowanej w osiach 14/E-F.

Zbyt duże wymiary spoin. Wykonanie ściany z uszkodzonych elementów murowych. Wypełnienie ubytków między elementami i uszkodzonych miejsc zaprawą. Zwieńczenie ściany podlewką.

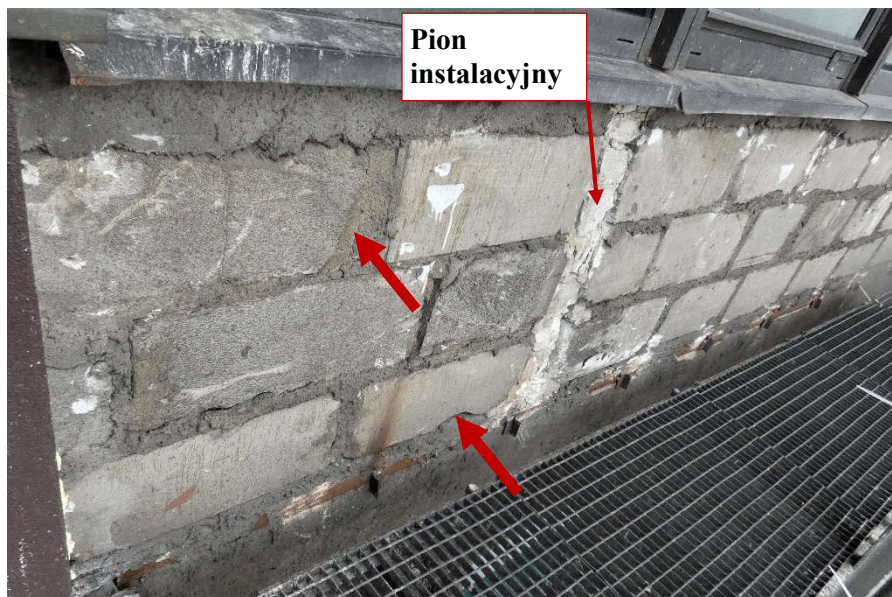
Fot. 18 Kondygnacja 13 (Poziom +48.30) Elewacja Wschodnia – widok ściany murowanej w osiach 14/H-I.

Zbyt duże wymiary spoin. Ściana z elementów murowych 24x60 cm. Wykonanie ściany z uszkodzonych elementów murowych. Wypełnienie ubytków między elementami i uszkodzonych miejsc zaprawą. Zwieńczenie ściany podlewką. Zamknięcie pionu instalacyjnego zaprawą i gruzem.

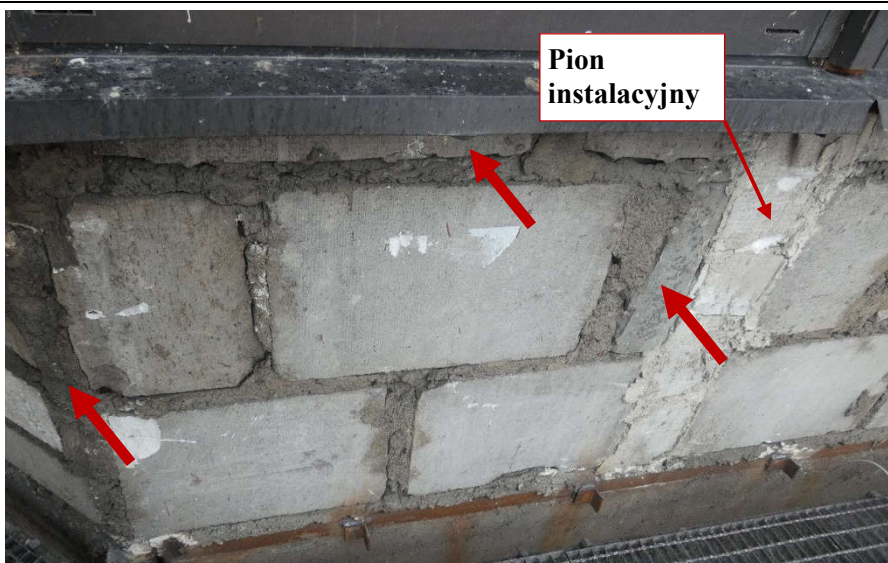
Fot. 23 Kondygnacja 13 (Poziom +48.30) Elewacja Wschodnia – widok ściany murowanej w osiach 13-14/I. Zbyt duże wymiary spoin. Ściana z elementów murowanych o zróżnicowanych kształtach (24x60, 36x60 cm). Zwieńczenie ściany elementami murowymi 12x60 cm. Wypełnienie ubytków między elementami zaprawą i gruzem. Zamknięcie pionu instalacyjnego.

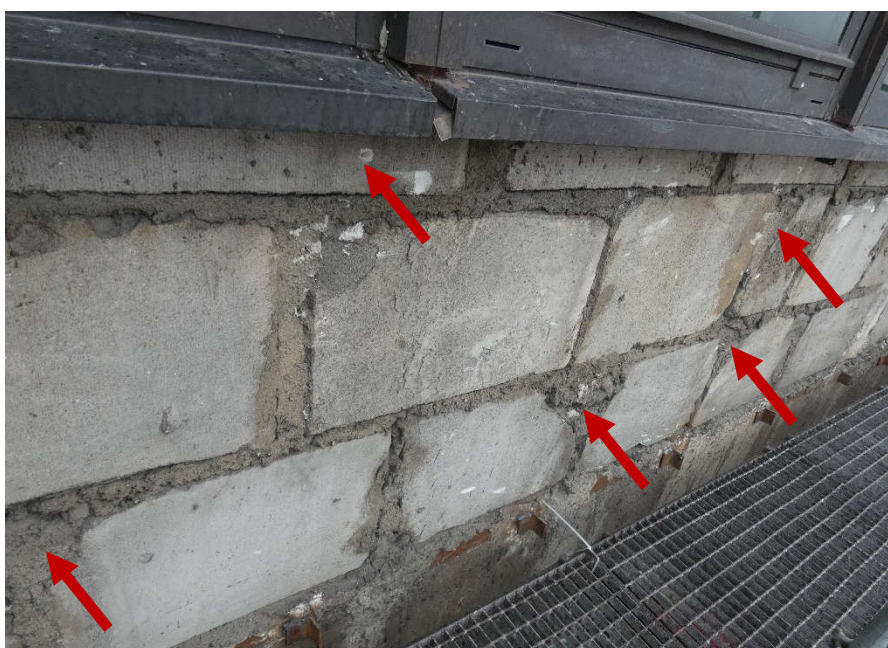
Fot. 24 Kondygnacja 13 (Poziom +48.30) Elewacja Północna – widok ściany murowanej w osiach 13-14/I. Zbyt duże wymiary spoin. Niewłaściwe przewiązanie elementów. Wykonanie ściany z uszkodzonych elementów murowanych o zróżnicowanych kształtach. Zwieńczenie ściany elementami murowymi 12x60 cm. Wypełnienie ubytków między elementami zaprawą i gruzem.

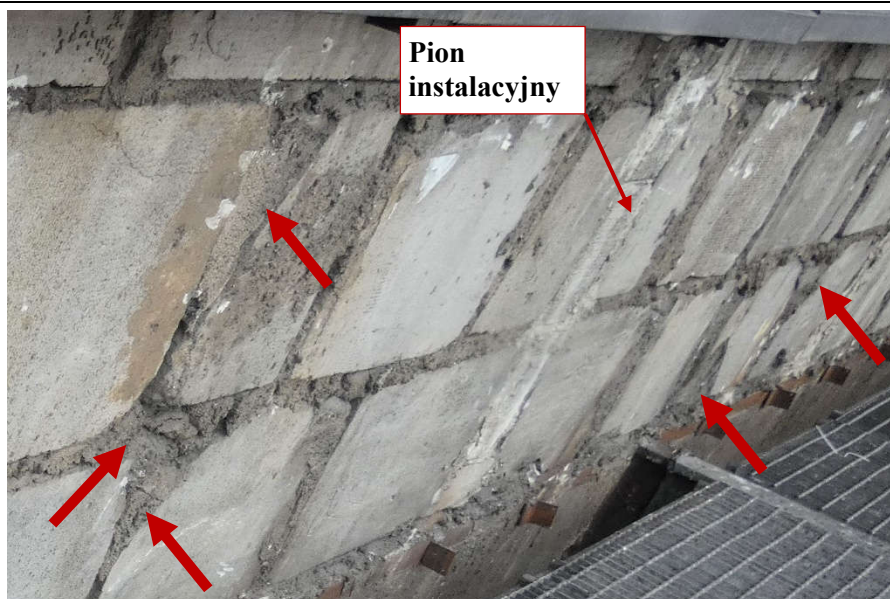
Fot. 25 Kondygnacja 13 (Poziom +48.30) Elewacja Północna – widok ściany murowanej w osiach 13-14/I. Zbyt duże wymiary spoin. Niewłaściwe przewiązanie elementów. Wykonanie ściany z uszkodzonych elementów murowych o zróżnicowanych kształtach. Zwieńczenie ściany elementami murowymi 12x60 cm. Wypełnienie ubytków między elementami zaprawą i gruzem. Zamknięcie pionu instalacyjnego.

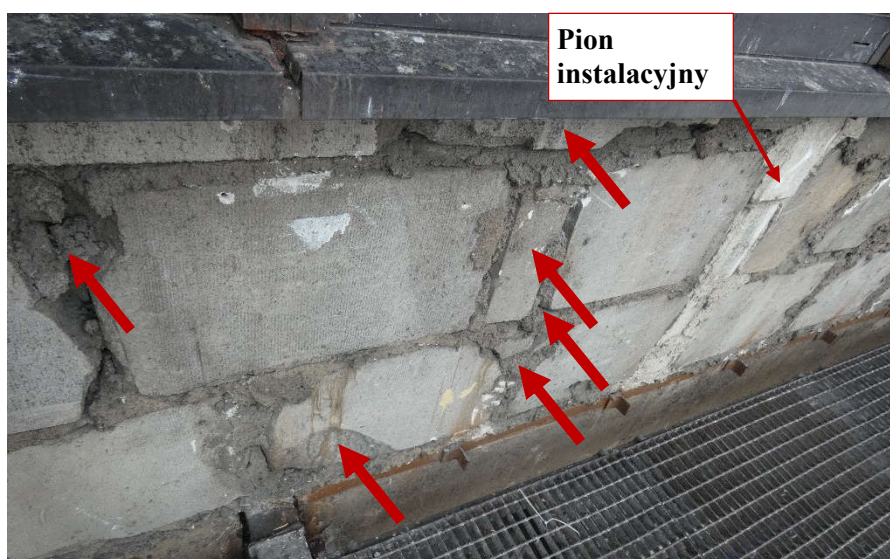
Fot. 26 Kondygnacja 13 (Poziom +48.30) Elewacja Północna – widok ściany murowanej w osiach 12-13/I. Zbyt duże wymiary spoin. Niewłaściwe przewiązanie elementów. Wykonanie ściany z uszkodzonych elementów murowych o zróżnicowanych kształtach. Zwieńczenie ściany elementami murowymi 12x60 cm. Wypełnienie ubytków między elementami zaprawą, gruzem i niewymiarowymi elementami murowymi. Zamknięcie pionu instalacyjnego.

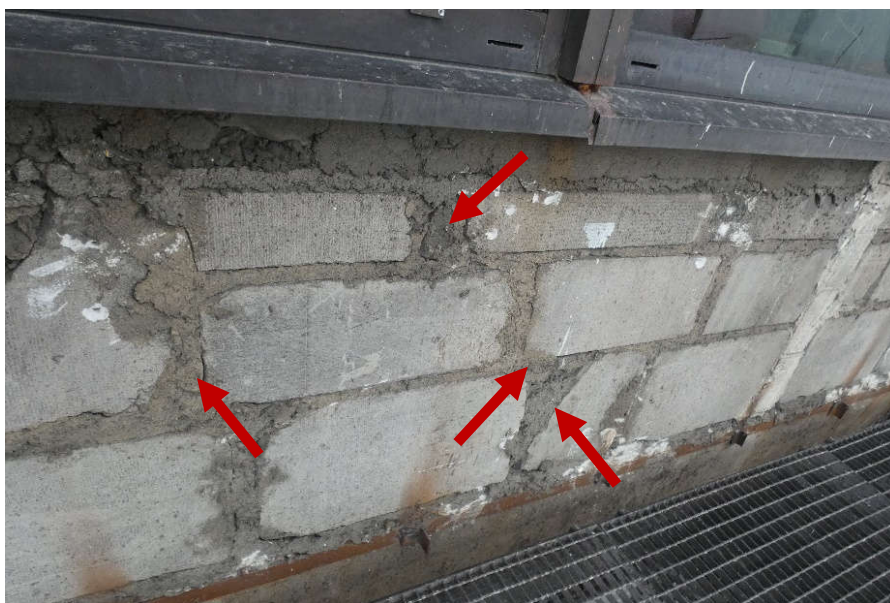
Fot. 28 Kondygnacja 13 (Poziom +48.30) Elewacja Północna – widok ściany murowanej w osiach 12-13/I. Zbyt duże wymiary spoin. Niewłaściwe przewiązanie elementów. Wykonanie ściany z uszkodzonych elementów murowych o zróżnicowanych kształtach (12x60, 24x60, 36x60 cm). Zwieńczenie ściany podlewką. Wypełnienie ubytków między elementami zaprawą.

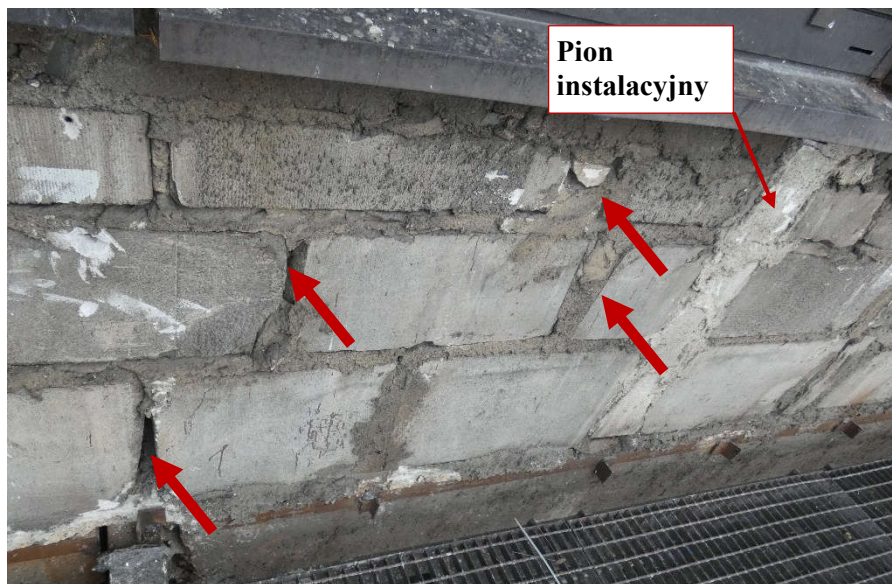
Fot. 30 Kondygnacja 13 (Poziom +48.30) Elewacja Północna – widok ściany murowanej w osiach 11-12/I. Zbyt duże wymiary spoin. Ubytki spoin pionowych. Wykonanie ściany z uszkodzonych elementów murowych o zróżnicowanych kształtach. Wypełnienie ubytków między elementami i uszkodzonych miejsc zaprawą i gruzem. Zwieńczenie ściany podlewką. Zamknięcie pionu instalacyjnego.

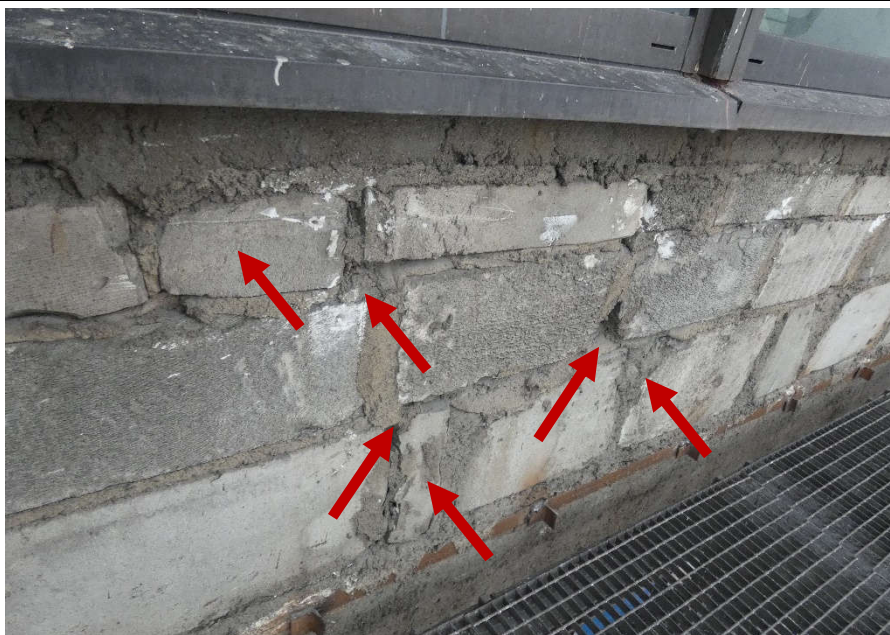
Fot. 31 Kondygnacja 13 (Poziom +48.30) Elewacja Północna – widok ściany murowanej w osiach 11-12/I. Zbyt duże wymiary spoin. Niewłaściwe przewiązanie elementów. Wykonanie ściany z uszkodzonych elementów murowych o zróżnicowanych kształtach. Wypełnienie ubytków między elementami i uszkodzonych miejsc zaprawą i gruzem. Zwieńczenie ściany podlewką.

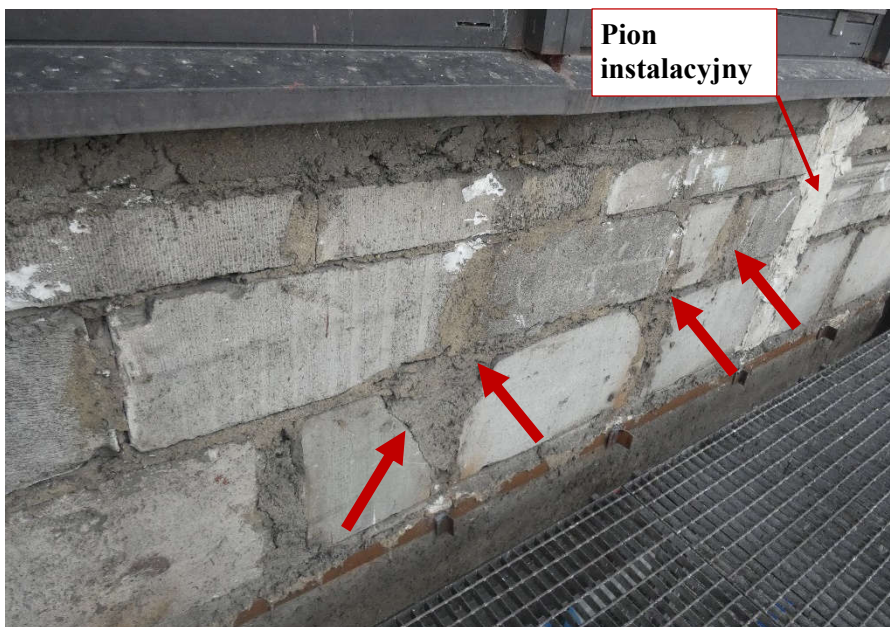
Fot. 32 Kondygnacja 13 (Poziom +48.30) Elewacja Północna – widok ściany murowanej w osiach 11-12/I. Zbyt duże wymiary spoin. Niewłaściwe przewiązanie elementów. Wykonanie ściany z uszkodzonych elementów murowych o zróżnicowanych kształtach. Wypełnienie ubytków między elementami i uszkodzonych miejsc zaprawą. Zwieńczenie ściany podlewką. Zamknięcie pionu instalacyjnego.

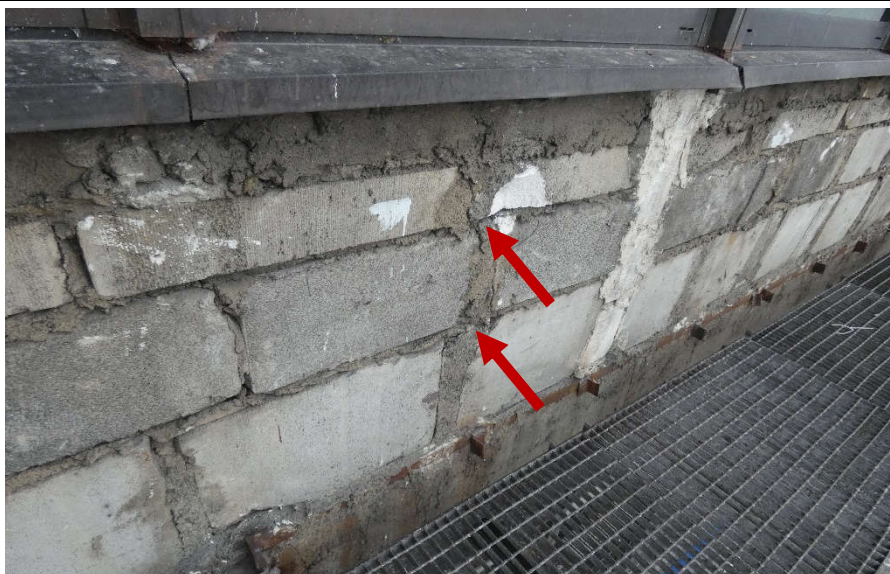
Fot. 33 Kondygnacja 13 (Poziom +48.30) Elewacja Północna – widok ściany murowanej w osiach 10-11/I. Zbyt duże wymiary spoin. Niewłaściwe przewiązanie elementów. Wykonanie ściany z uszkodzonych elementów murowych o zróżnicowanych kształtach. Wypełnienie ubytków między elementami i uszkodzonych miejsc zaprawą i gruzem. Zwieńczenie ściany podlewką.

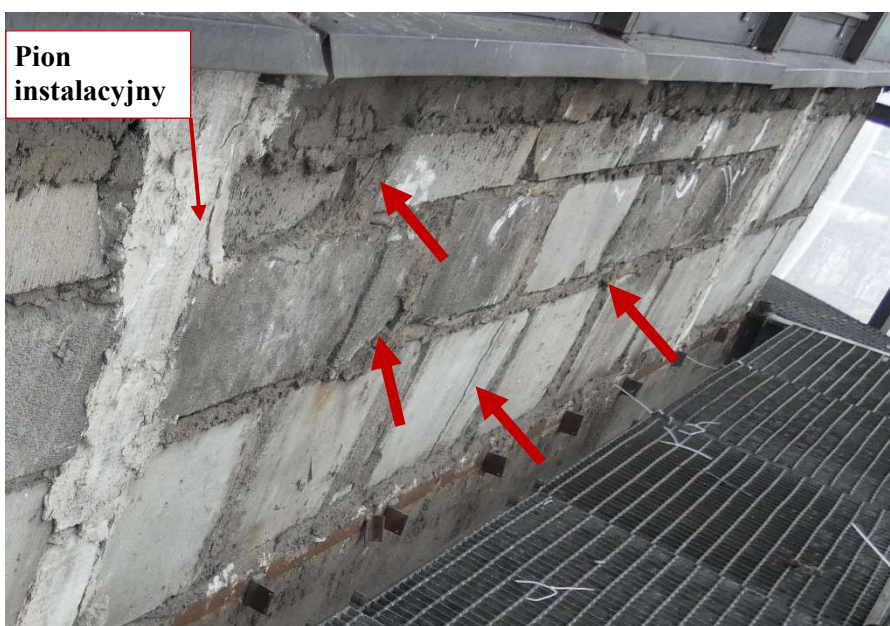
Pion instalacyjny

Fot. 34 Kondygnacja 13 (Poziom +48.30) Elewacja Północna – widok ściany murowanej w osiach 10-11/I. Zbyt duże wymiary spoin. Spękania i zarysowania elementów murowych. Wykonanie ściany z uszkodzonych elementów murowych o zróżnicowanych kształtach. Wypełnienie ubytków między elementami i uszkodzonych miejsc zaprawą i gruzem. Zwieńczenie ściany podlewką. Zamknięcie pionu instalacyjnego.

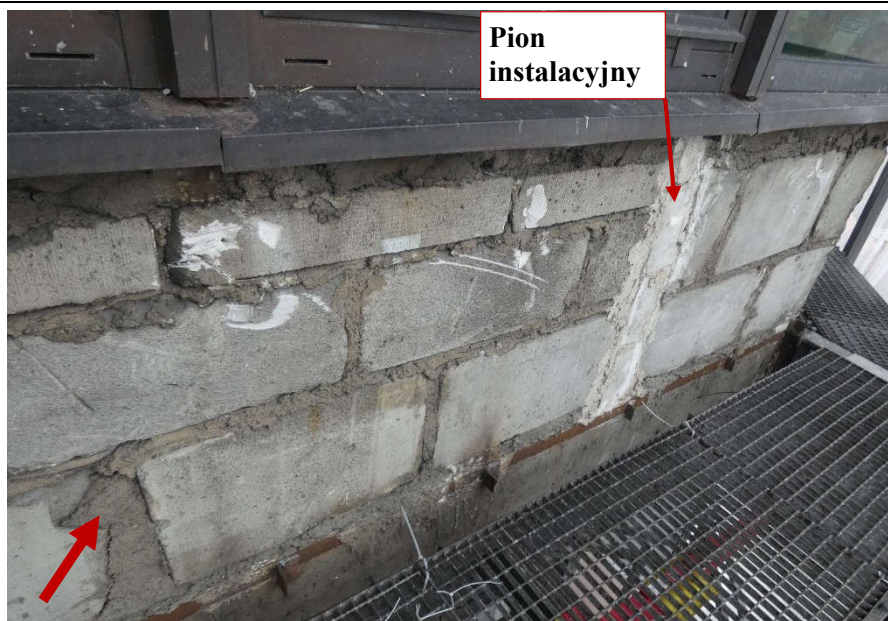
Fot. 35 Kondygnacja 13 (Poziom +48.30) Elewacja Północna – widok ściany murowanej w osiach 10-11/I.

Zbyt duże wymiary spoin. Wykonanie ściany z uszkodzonych elementów murowych o zróżnicowanych kształtach. Wypełnienie ubytków między elementami i uszkodzonych miejsc zaprawą. Zwieńczenie ściany podlewką. Zamknięcie pionu instalacyjnego.

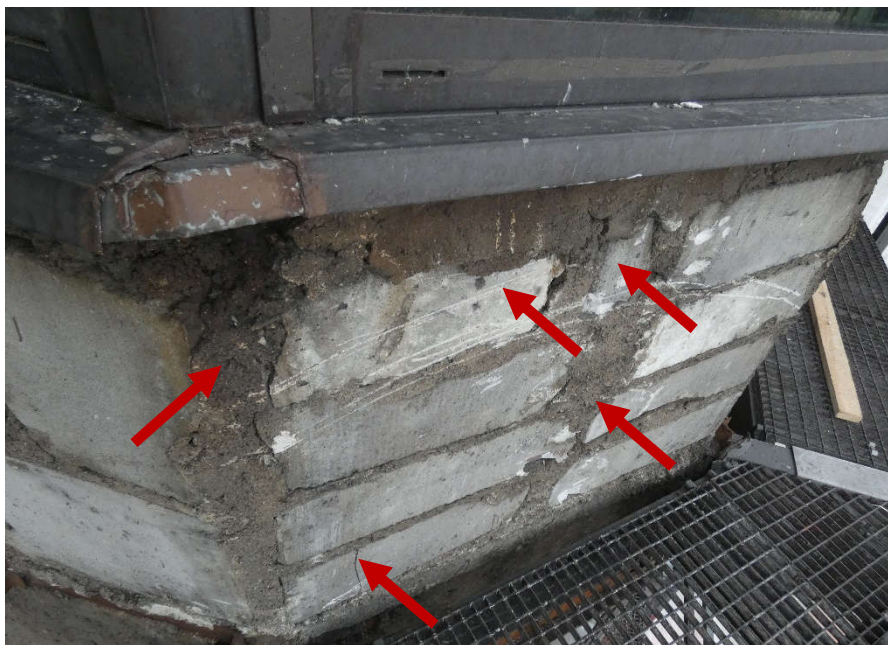
Fot. 36 Kondygnacja 13 (Poziom +48.30) Elewacja Północna – widok ściany murowanej w osiach 10/I.

Zbyt duże wymiary spoin. Niewłaściwe przewiązanie elementów. Spękania elementów murowych. Wykonanie ściany z uszkodzonych elementów murowych 18x60 cm. Wypełnienie ubytków między elementami zaprawą i gruzem. Zwieńczenie ściany podlewką.

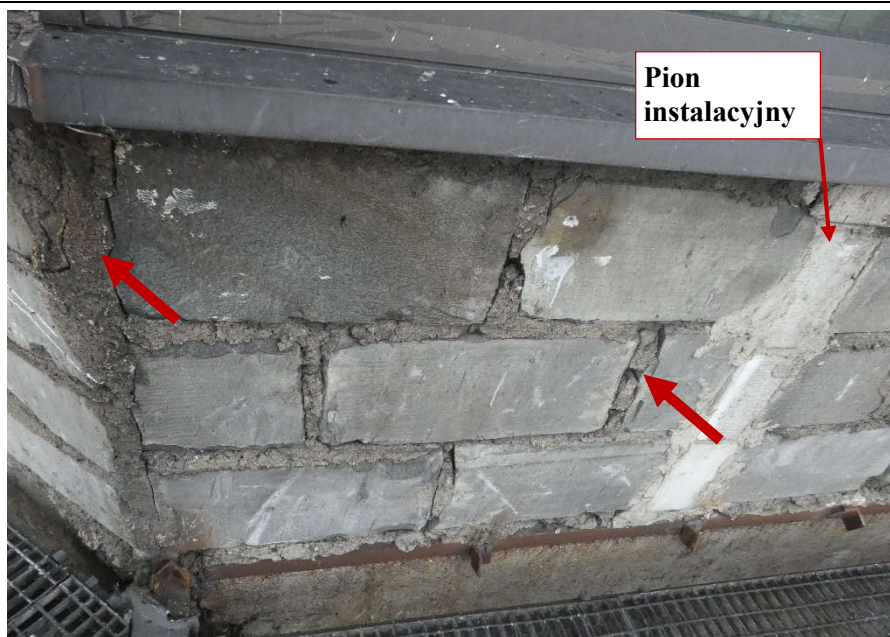
Fot. 37 Kondygnacja 13 (Poziom +48.30) Elewacja Zachodnia – widok ściany murowanej w osiach 10/H-I. Zbyt duże wymiary spoin. Ubytki spoin pionowych. Wykonanie ściany z uszkodzonych elementów murowych o zróżnicowanych kształtach. Wypełnienie ubytków między elementami i uszkodzonych miejsc zaprawą. Zwieńczenie ściany podlewką. Zamknięcie pionu instalacyjnego.

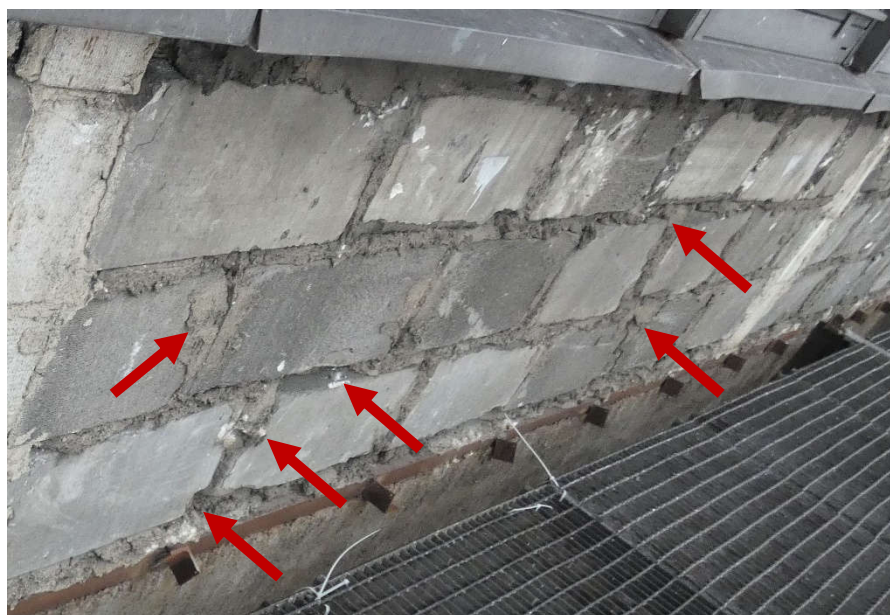
Fot. 38 Kondygnacja 13 (Poziom +48.30) Elewacja Zachodnia – widok ściany murowanej w osiach 10/H-I. Zbyt duże wymiary spoin. Ubytki spoin poziomych i pionowych. Wykonanie ściany z uszkodzonych elementów murowych 24x60 cm. Wypełnienie ubytków między elementami i uszkodzonych miejsc zaprawą. Zwieńczenie ściany podlewką.

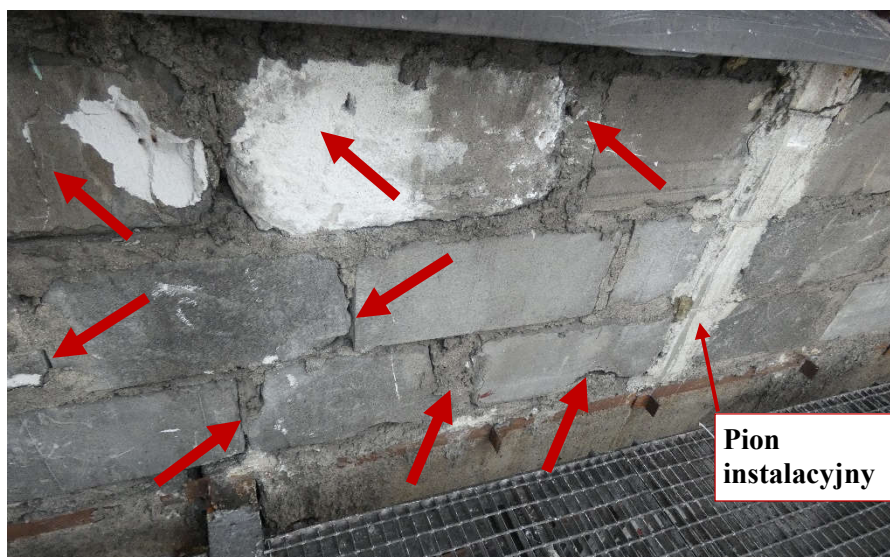
Fot. 40 Kondygnacja 13 (Poziom +48.30) Elewacja Zachodnia – widok ściany murowanej w osiach 10/G-H. Zbyt duże wymiary spoin. Ubytki spoin pionowych. Wykonanie ściany z uszkodzonych elementów murowych o zróżnicowanych kształtach. Spękania i zarysowania elementów murowych. Wypełnienie ubytków między elementami i uszkodzonych miejsc zaprawą i gruzem. Zwieńczenie ściany podlewką. Zamknięcie pionu instalacyjnego.

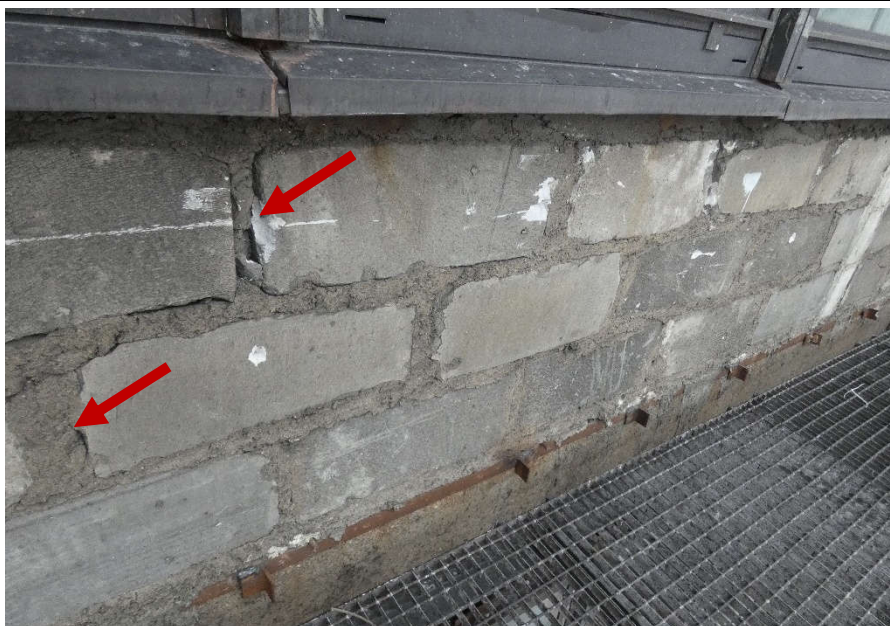
Fot. 41 Kondygnacja 13 (Poziom +48.30) Elewacja Zachodnia – widok ściany murowanej w osiach 10/G-H.
Zbyt duże wymiary spoin. Ubytki spoin pionowych. Wypełnienie ubytków między elementami zaprawą.
Zwieńczenie ściany podlewką.

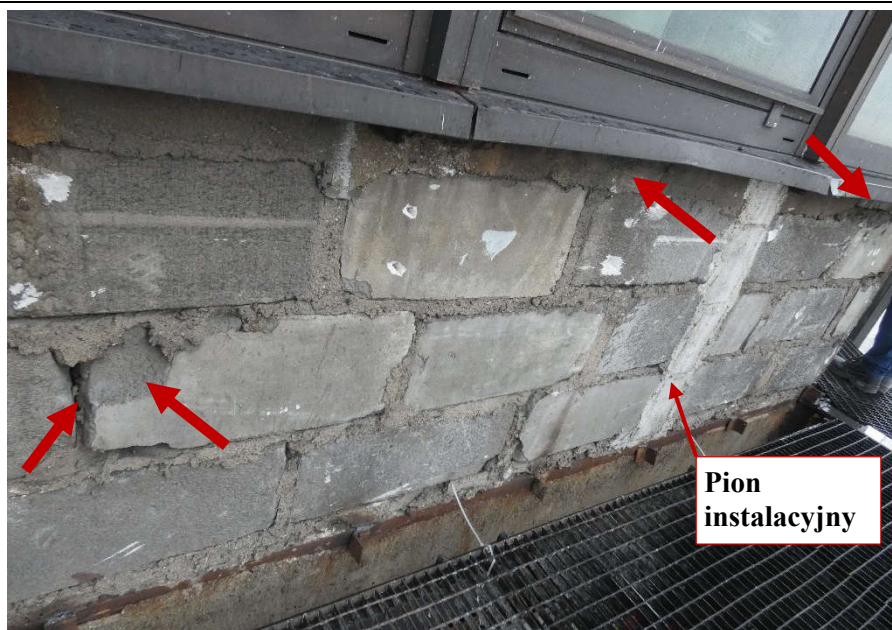
Fot. 47 Kondygnacja 13 (Poziom +48.30) Elewacja Zachodnia – widok ściany murowanej w osiach 10/E-F. Zbyt duże wymiary spoin. Ubytki spoin pionowych. Wykonanie ściany z uszkodzonych elementów murowych. Wypełnienie ubytków między elementami i uszkodzonych miejsc zaprawą. Zwieńczenie ściany podlewką i elementami murowymi. Zamknięcie pionu instalacyjnego.

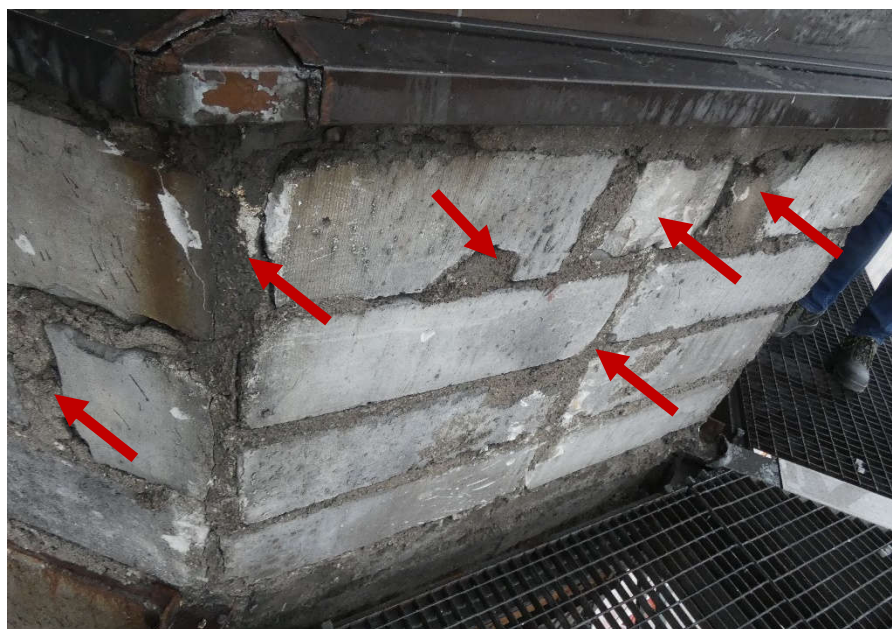
Fot. 48 Kondygnacja 13 (Poziom +48.30) Elewacja Zachodnia – widok ściany murowanej w osiach 10/E. Zbyt duże wymiary spoin. Niewłaściwe przewiązanie elementów. Wykonanie ściany z uszkodzonych elementów murowych 18x60 cm. Zwieńczenie ściany podlewką. Wypełnienie ubytków między elementami zaprawą, gruzem.

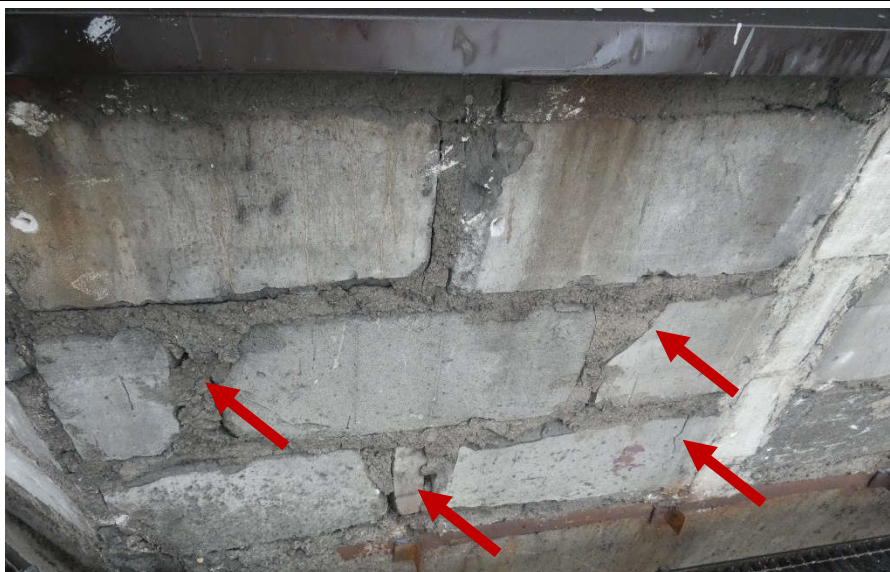
Fot. 49 Kondygnacja 13 (Poziom +48.30) Elewacja Południowa – widok ściany murowanej w osiach 10-11/E. Zbyt duże wymiary spoin. Spękania i zarysowania elementów murowych. Wykonanie ściany z uszkodzonych elementów murowych. Wypełnienie ubytków między elementami i uszkodzonych miejsc zaprawą i gruzem. Zwieńczenie ściany podlewką.

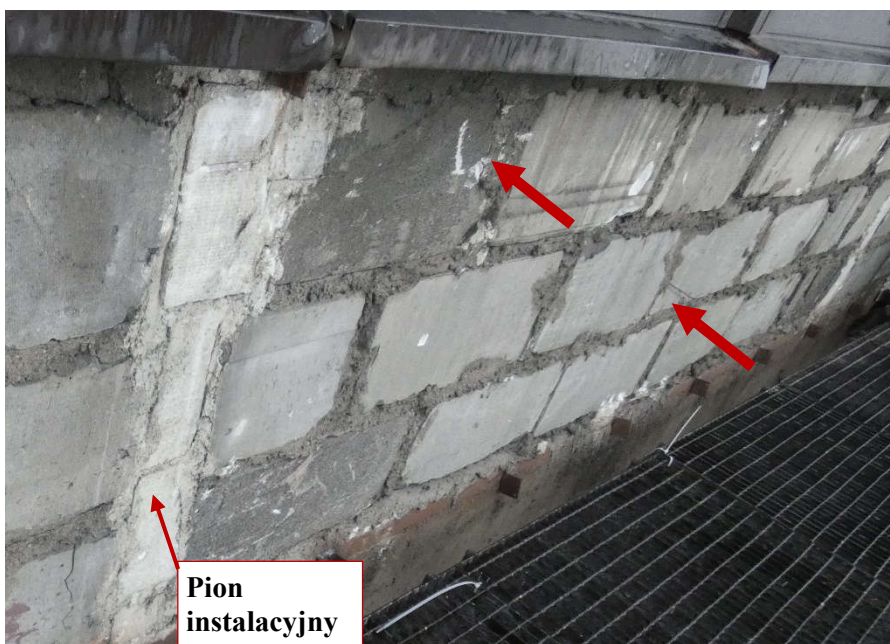
Fot. 50 Kondygnacja 13 (Poziom +48.30) Elewacja Południowa – widok ściany murowanej w osiach 10-11/E. Zbyt duże wymiary spoin. Spękania i zarysowania elementów murowych. Wykonanie ściany z uszkodzonych elementów murowych o zróżnicowanych kształtach. Wypełnienie ubytków między elementami i uszkodzonych miejsc zaprawą. Zwieńczenie ściany podlewką. Zamknięcie pionu instalacyjnego.

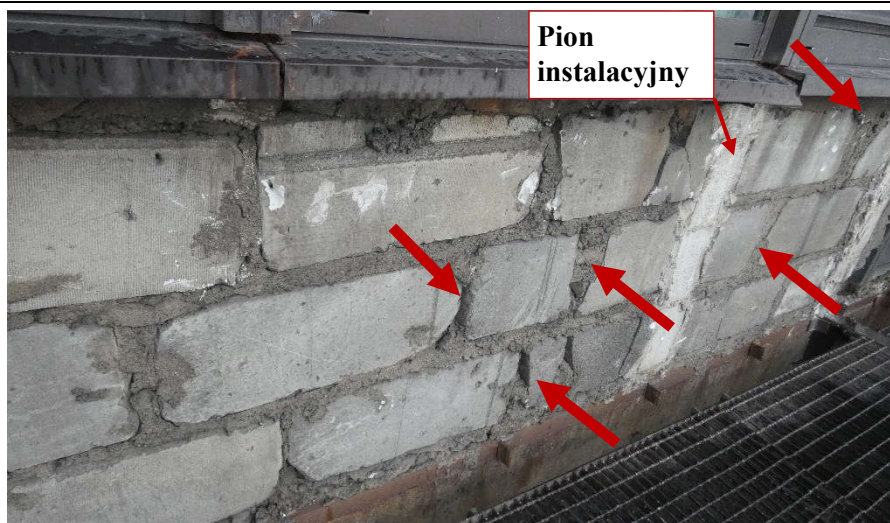
Fot. 51 Kondygnacja 13 (Poziom +48.30) Elewacja Południowa – widok ściany murowanej w osiach 10-11/E. Zbyt duże wymiary spoin. Ubytki spoin pionowych. Spękania i zarysowania elementów murowych. Wykonanie ściany z uszkodzonych elementów murowych o niewymiarowych kształtach. Wypełnienie ubytków między elementami i uszkodzonych miejsc zaprawą i gruzem. Zwieńczenie ściany podlewką. Zamknięcie pionu instalacyjnego.

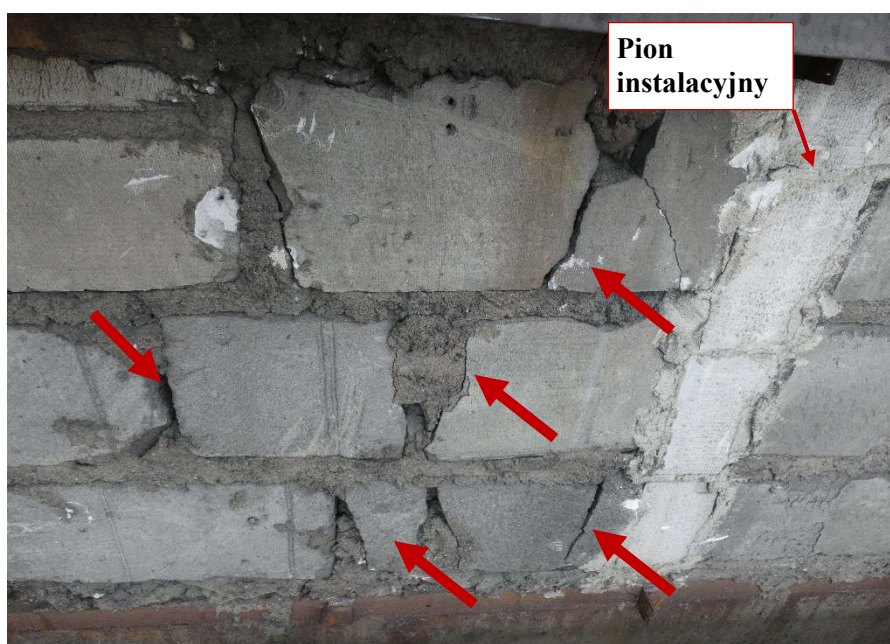
Fot. 52 Kondygnacja 13 (Poziom +48.30) Elewacja Południowa – widok ściany murowanej w osiach 10-11/E. Zbyt duże wymiary oraz ubytki spoin pionowych. Spękania i zarysowania elementów murowych. Wykonanie ściany z uszkodzonych elementów murowych. Wypełnienie ubytków między elementami i uszkodzonych miejsc zaprawą i gruzem. Zwieńczenie ściany podlewką. Zamknięcie pionu instalacyjnego.

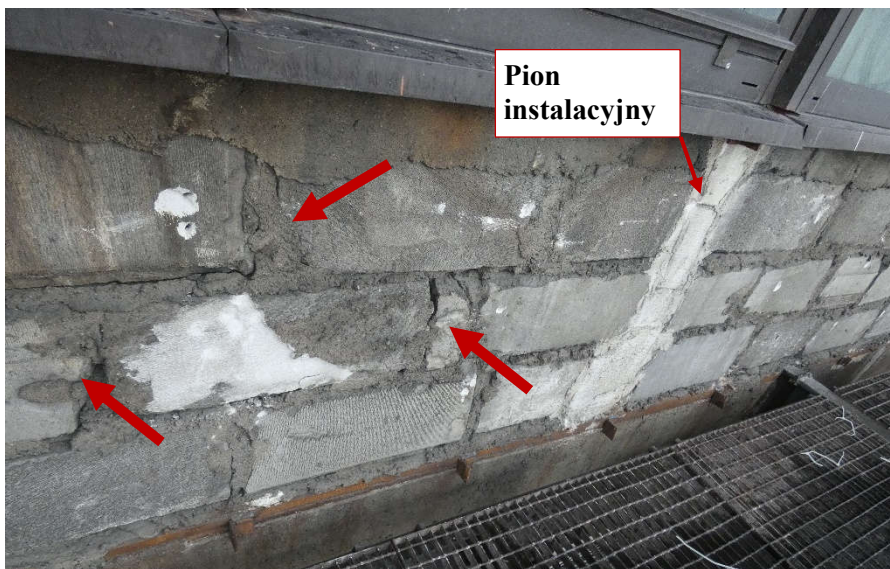
Fot. 54 Kondygnacja 13 (Poziom +48.30) Elewacja Południowa – widok ściany murowanej w osiach 11-12/E. Zbyt duże wymiary spoin. Ubytki spoin pionowych. Wykonanie ściany z uszkodzonych elementów murowych. Wypełnienie ubytków między elementami i uszkodzonych miejsc zaprawą i gruzem. Zwieńczenie ściany podlewką. Zamknięcie pionu instalacyjnego.

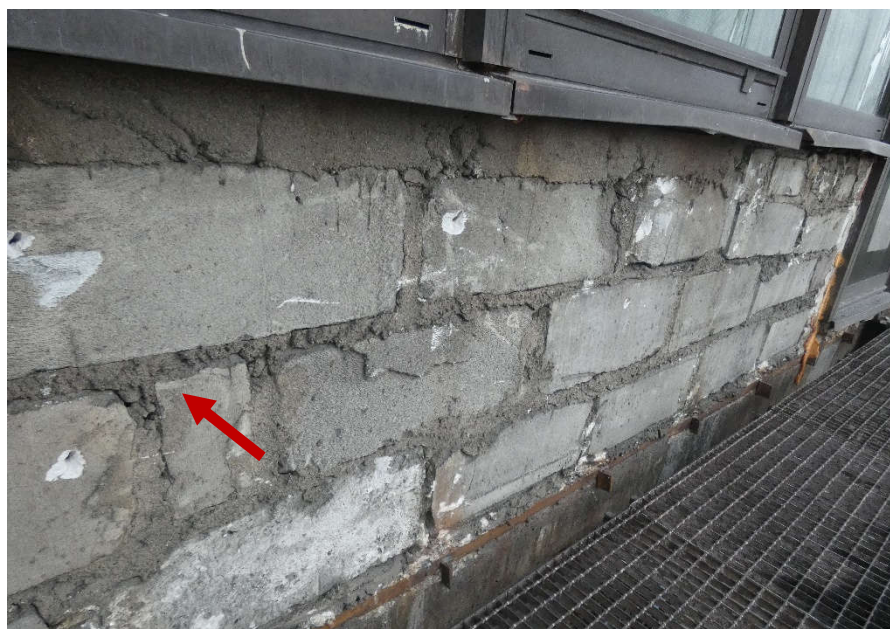
Fot. 56 Kondygnacja 13 (Poziom +48.30) Elewacja Południowa – widok ściany murowanej w osiach 12-13/E. Zbyt duże wymiary spoin. Wypełnienie ubytków między elementami zaprawą. Zwieńczenie ściany podlewką.

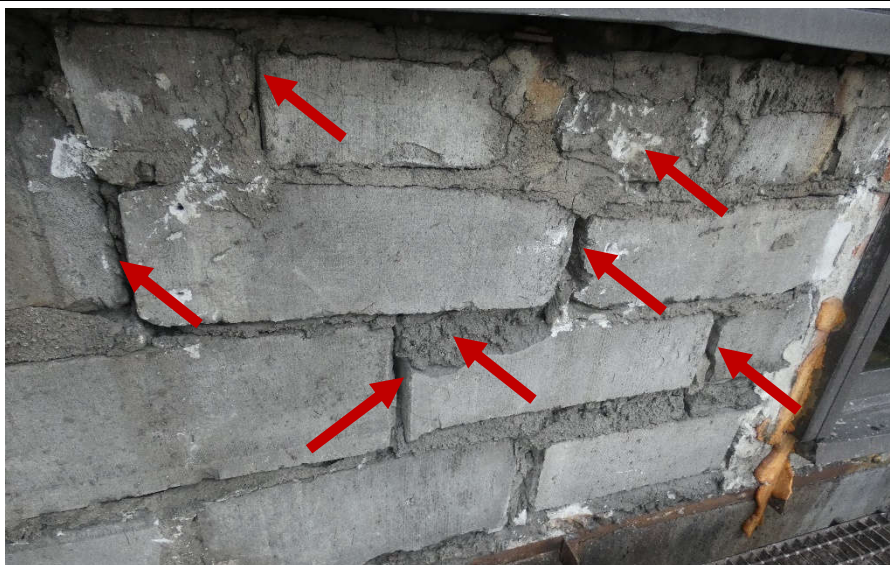
Fot. 57 Kondygnacja 13 (Poziom +48.30) Elewacja Południowa – widok ściany murowanej w osiach 12-13/E. Zbyt duże wymiary oraz ubytki spoin pionowych. Wykonanie ściany z uszkodzonych elementów murowych. Wypełnienie ubytków między elementami i uszkodzonych miejsc zaprawą i gruzem. Zwieńczenie ściany elementami murowymi oraz nieregularną podlewką.
