OPRACOWANIE NR 8

**EKSPERTYZA OKREŚLAJĄCA STAN TECHNICZNY ŚCIAN
MUROWANYCH ZEWNĘTRZNYCH, PREFABRYKOWANYCH BELEK
ŻELBETOWYCH ORAZ WSPORNIKÓW STALOWYCH NA KONDYGNACJI 13,
DOTYCZĄCA BUDOWY PN. „KOMPLEKSOWA MODERNIZACJA
ENERGETYCZNA BUDYNKU (ZADANIE A) ORAZ MODERNIZACJA I
PRZEBUDOWA NIEKTÓRYCH ELEMENTÓW (ZADANIE B) COLLEGIUM
ALTUM UNIWERSYTETU EKONOMICZNEGO W POZNANIU”**

PTB NICKEL Sp. z o.o.
PTB NICKEL TECHNOLOGIA Sp. z o.o.
ul. Obornicka 6B
Jelonek k/Poznania
62-002 Suchy Las

EKSPERTIS Sp. z o. o. Sp. k.
ul. Nieszawska 1
61-021 Poznań

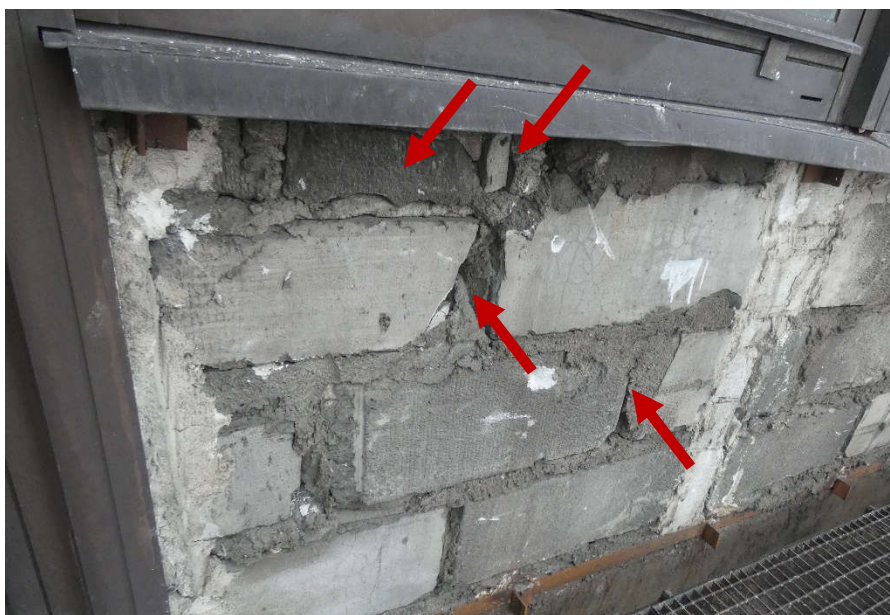
Fot. 58 Kondygnacja 13 (Poziom +48.30) Elewacja Południowa – widok ściany murowanej w osiach 12-13/E. Zbyt duże wymiary spoin. Ubytki spoin pionowych. Wykonanie ściany z uszkodzonych elementów murowych. Wypełnienie ubytków między elementami i uszkodzonych miejsc zaprawą i gruzem. Zwieńczenie ściany elementami murowymi, gruzem i podlewką.

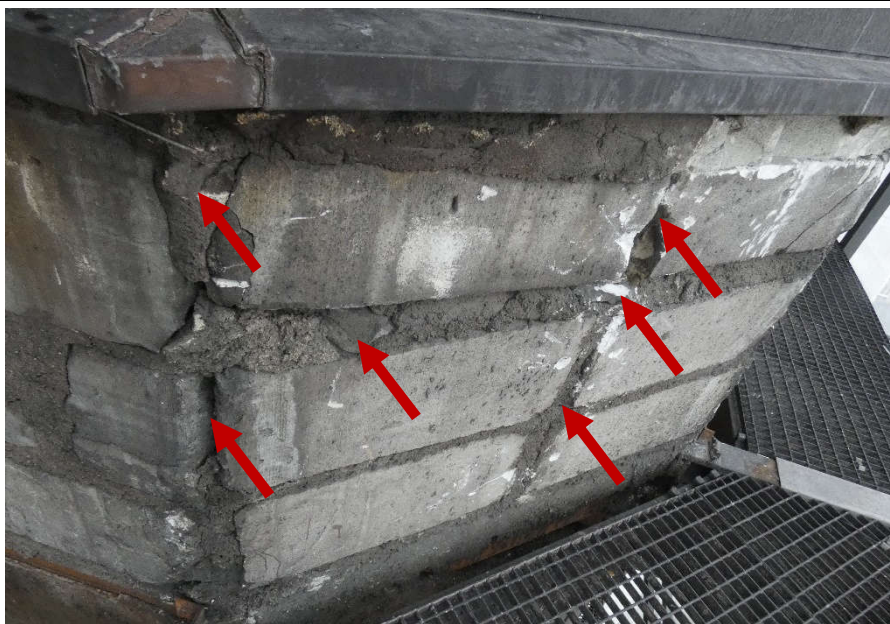
Fot. 61 Kondygnacja 13 (Poziom +48.30) Elewacja Południowa – widok ściany murowanej w osiach 14/E. Zbyt duże wymiary spoin. Ubytki spoin pionowych. Niewłaściwe przewiązanie elementów. Wykonanie ściany z uszkodzonych elementów murowych. Wypełnienie ubytków między elementami zaprawą i gruzem. Zwieńczenie ściany podlewką.

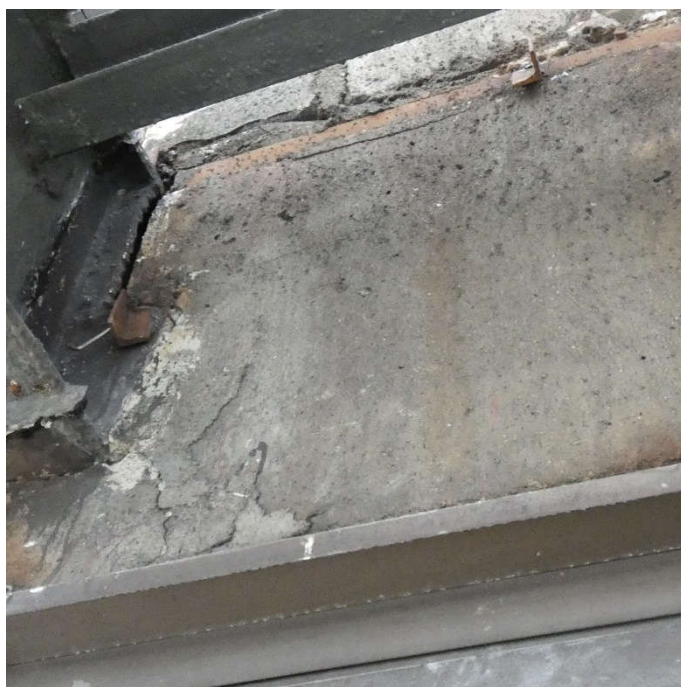
Oparcie: 6 cm

Fot. 62 Kondygnacja 13 (Poziom +48.30) Elewacja Wschodnia – belka w osiach 14/E-F.
Spękania i zarysowania powierzchni zaprawy. Brak widocznych uszkodzeń belki przy podporze.

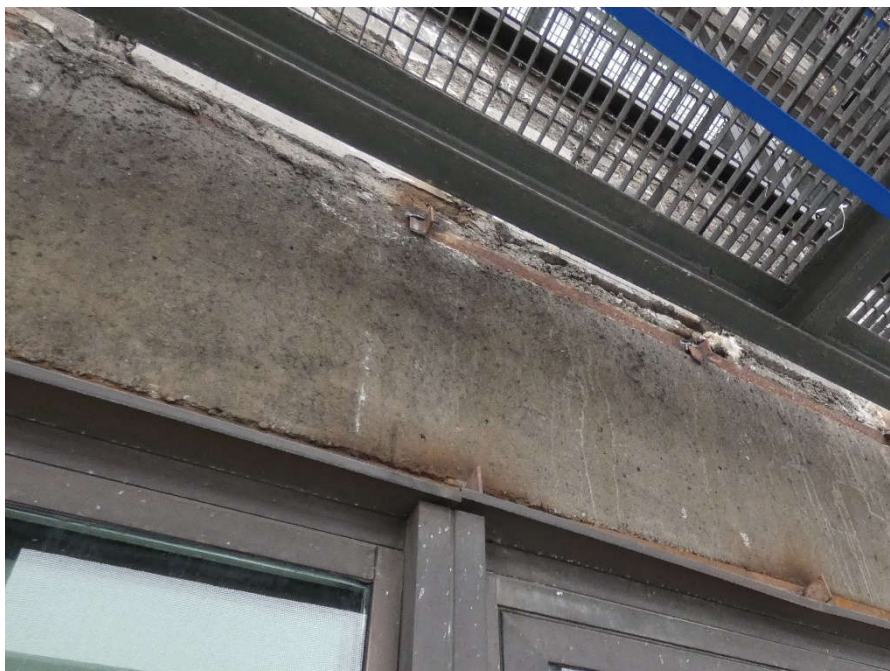
Fot. 63 Kondygnacja 13 (Poziom +48.30) Elewacja Wschodnia – belka w osiach 14/E-F.
Brak widocznych uszkodzeń w przęśle belki

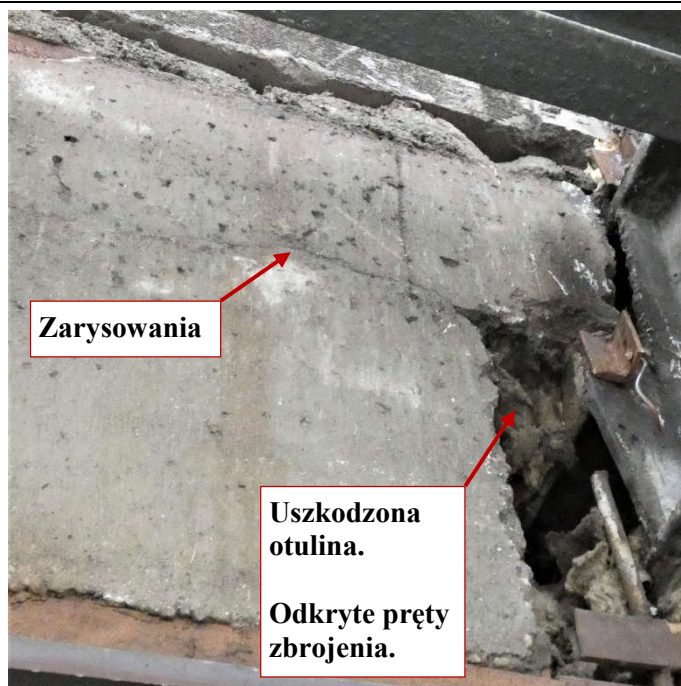
Oparcie: 5 cm

Fot. 64 Kondygnacja 13 (Poziom +48.30) Elewacja Wschodnia – belka w osiach 14/E-F.

Uszkodzona otulina. Odkryte pręty zbrojeniowe. Zarysowanie belki na wysokości miejsca oparcia. Znacznie uszkodzenia i ubytki podlewki wspornika stalowego. Przestrzeń między elementami wypełniona odpadami wełny mineralnej i gruzem

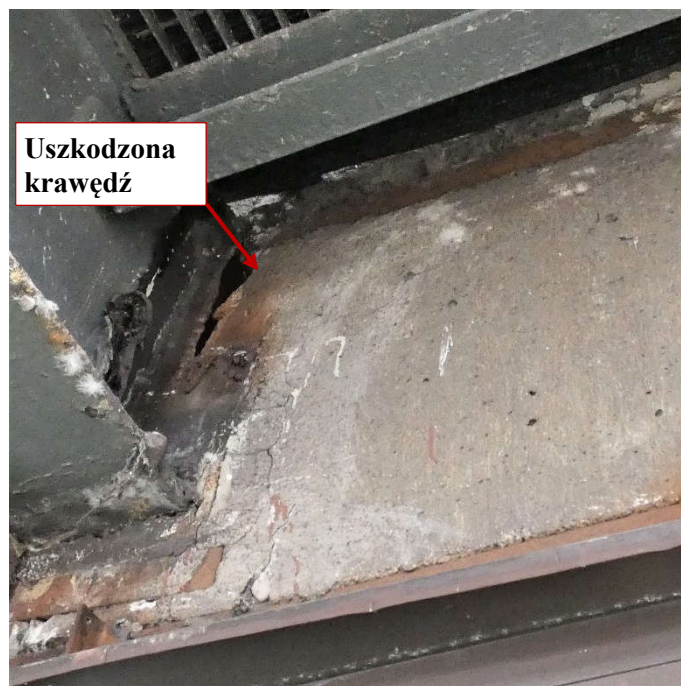
Oparcie: 8 cm

Fot. 65 Kondygnacja 13 (Poziom +48.30) Elewacja Wschodnia – belka w osiach 14/H-I.

Uszkodzona krawędź elementu, brak widocznego zbrojenia. Zarysowania powierzchni zaprawy.

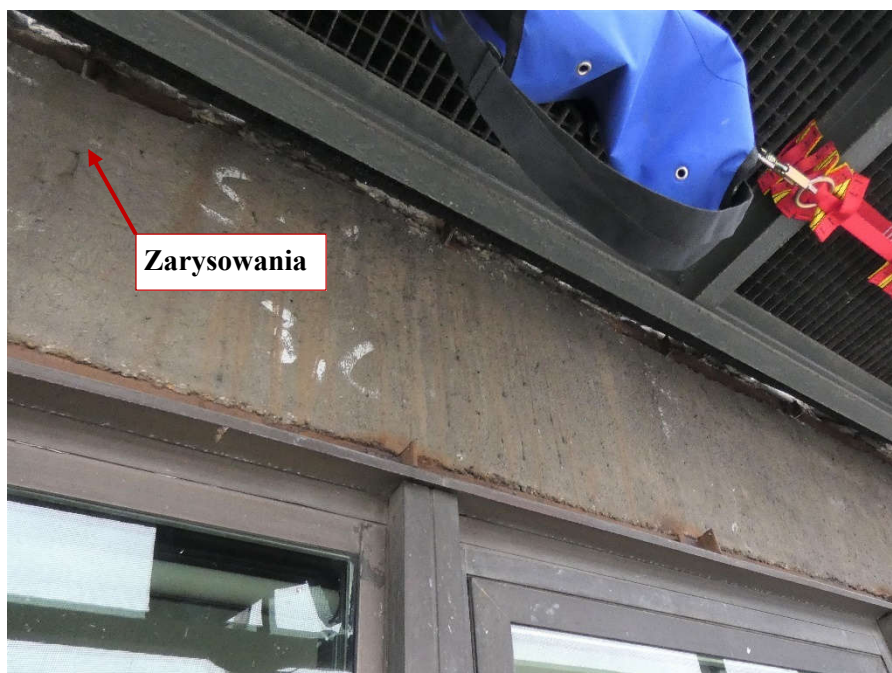
Fot. 66 Kondygnacja 13 (Poziom +48.30) Elewacja Wschodnia – belka w osiach 14/H-I.
Zarysowanie belki w przęśle na wysokości miejsca oparcia.

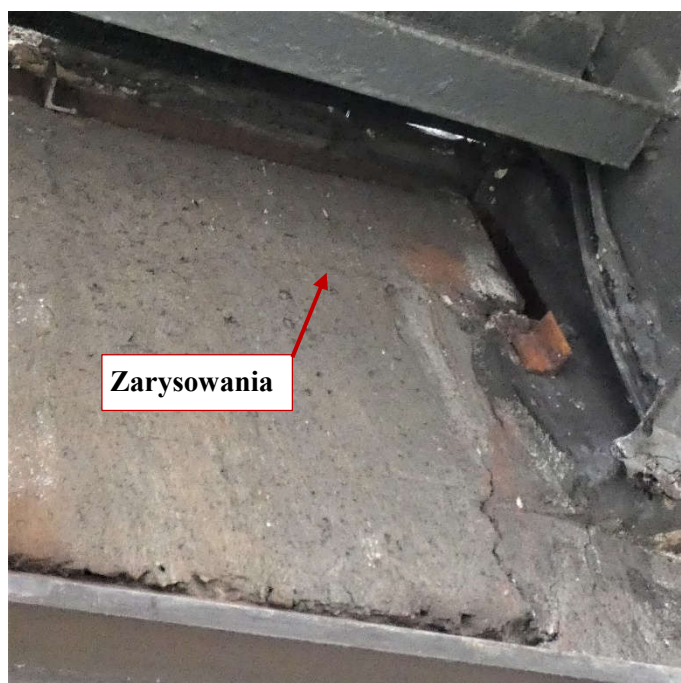
Oparcie: 6 cm

Fot. 67 Kondygnacja 13 (Poziom +48.30) Elewacja Wschodnia – belka w osiach 14/H-I.
Zarysowanie belki na wysokości miejsca oparcia. Spękania i zarysowania powierzchni zaprawy.

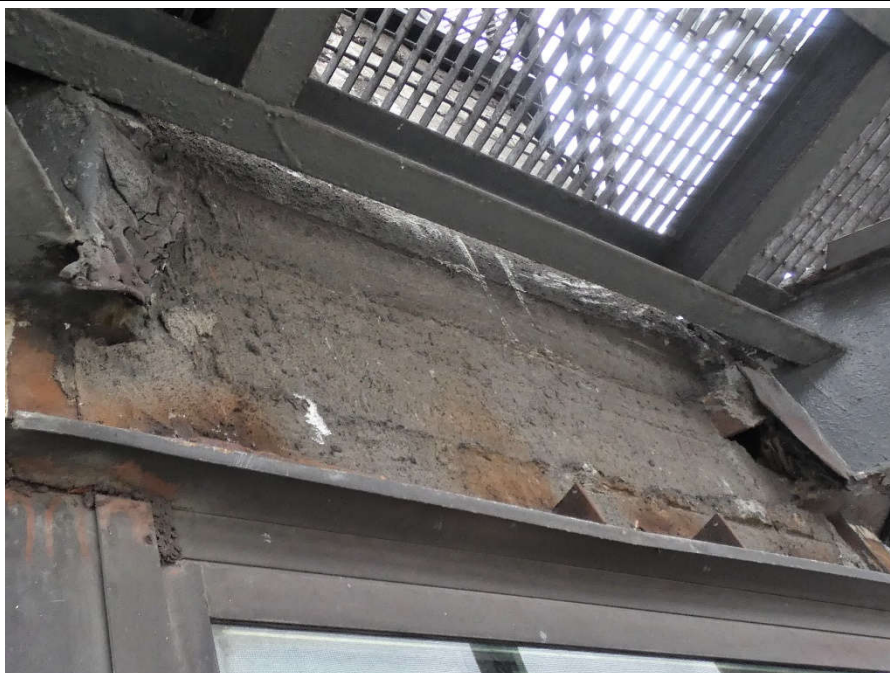
Fot. 68 Kondygnacja 13 (Poziom +48.30) Elewacja Wschodnia – belka w osiach 14/I.

Brak możliwości pomiaru głębokości oparcia i określenia zastosowanych rozwiązań konstrukcyjnych. Brak widocznych uszkodzeń.

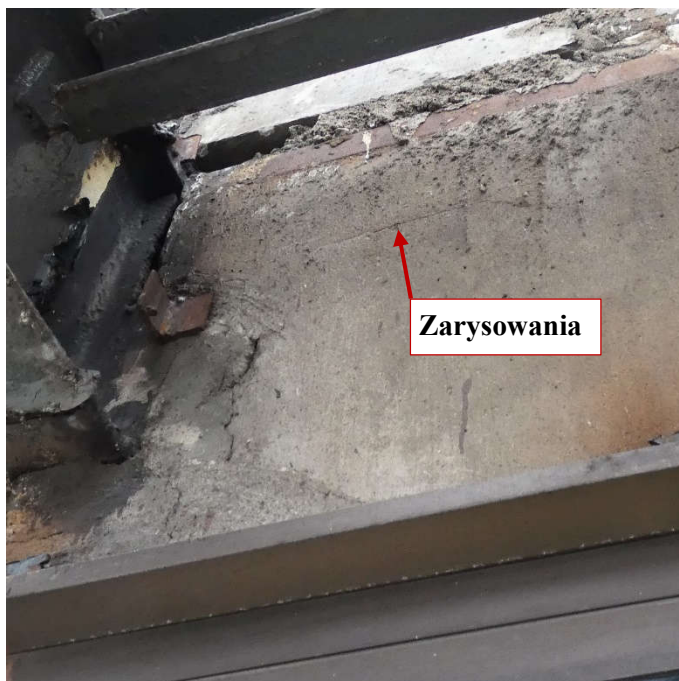
Oparcie: 5 cm

Fot. 69 Kondygnacja 13 (Poziom +48.30) Elewacja Północna – belka w osiach 13-14/I.

Zarysowanie belki na wysokości miejsca oparcia. Spękania i zarysowania powierzchni zaprawy.

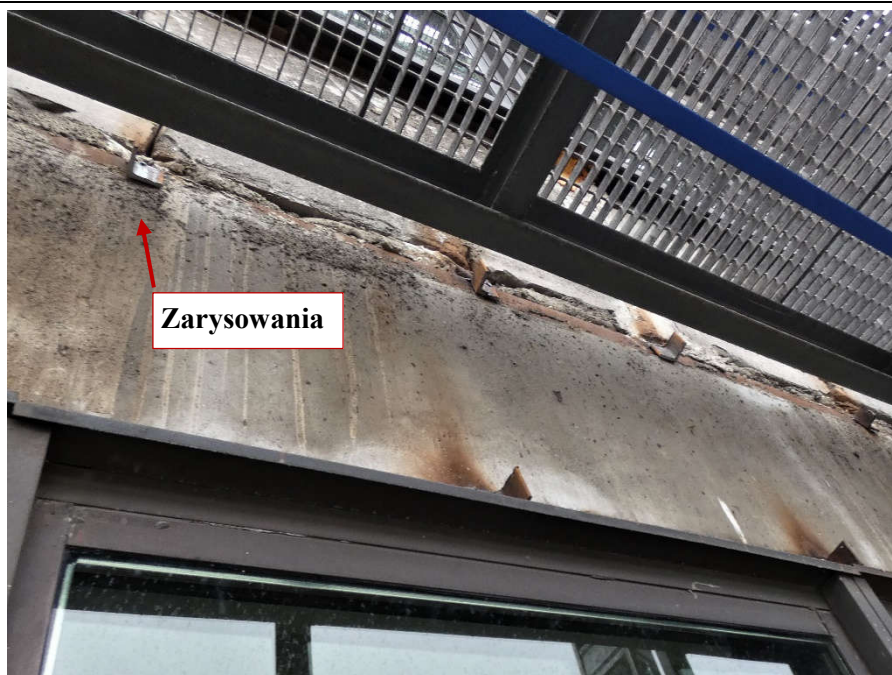
Fot. 70 Kondygnacja 1`3 (Poziom +48.30) Elewacja Północna – belka w osiach 13-14/I.
Zarysowanie belki w przęśle na wysokości miejsca oparcia.

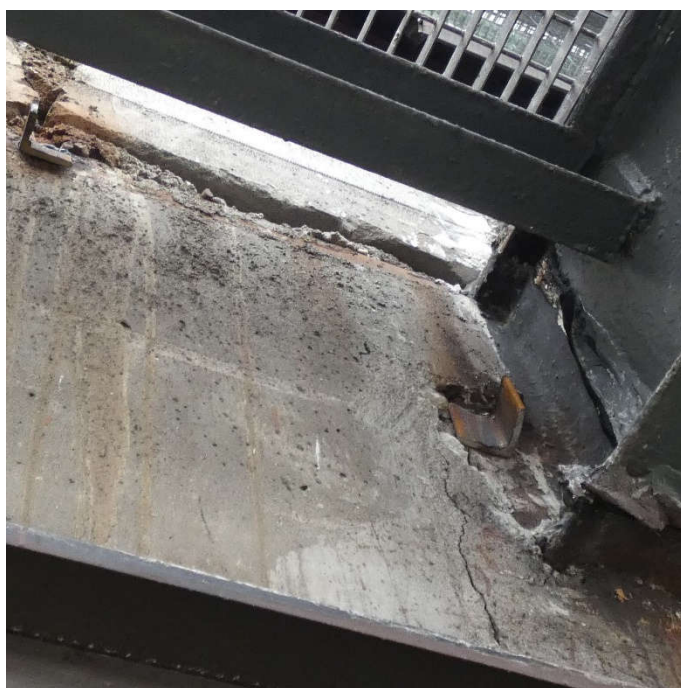
Oparcie: 8 cm

Fot. 71 Kondygnacja 13 (Poziom +48.30) Elewacja Północna – belka w osiach 13-14/I.
Spękania i zarysowania powierzchni zaprawy. Brak widocznych uszkodzeń belki przy podporze.

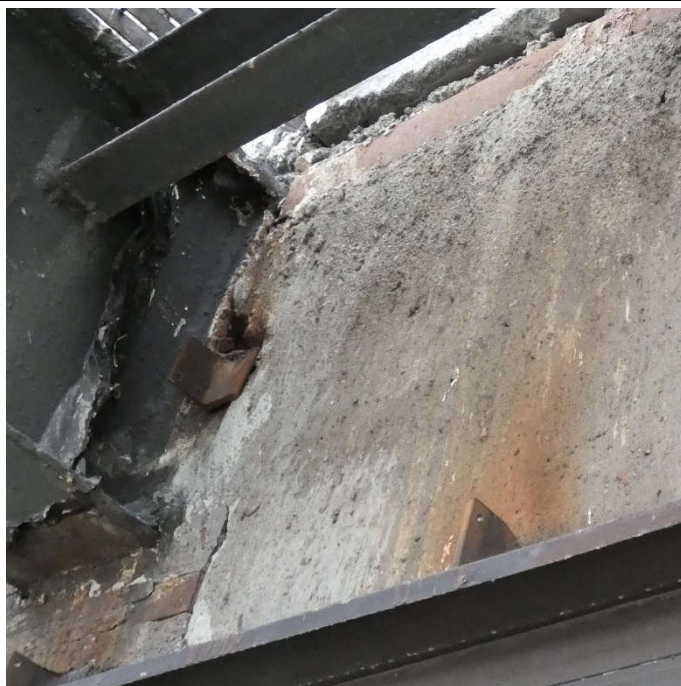
Oparcie: 7 cm

Fot. 72 Kondygnacja 13 (Poziom +48.30) Elewacja Północna – belka w osiach 12-13/I. Spękania i zarysowania powierzchni zaprawy. Brak widocznych uszkodzeń belki przy podporze.

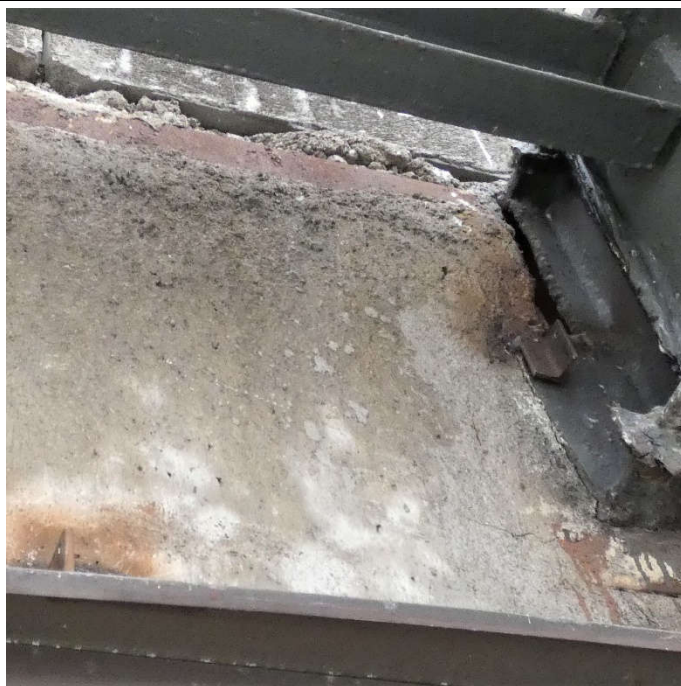
Oparcie: 6 cm

Fot. 74 Kondygnacja 13 (Poziom +48.30) Elewacja Północna – belka w osiach 12-13/I.
Zarysowania powierzchni zaprawy. Brak widocznych uszkodzeń belki przy podporze.

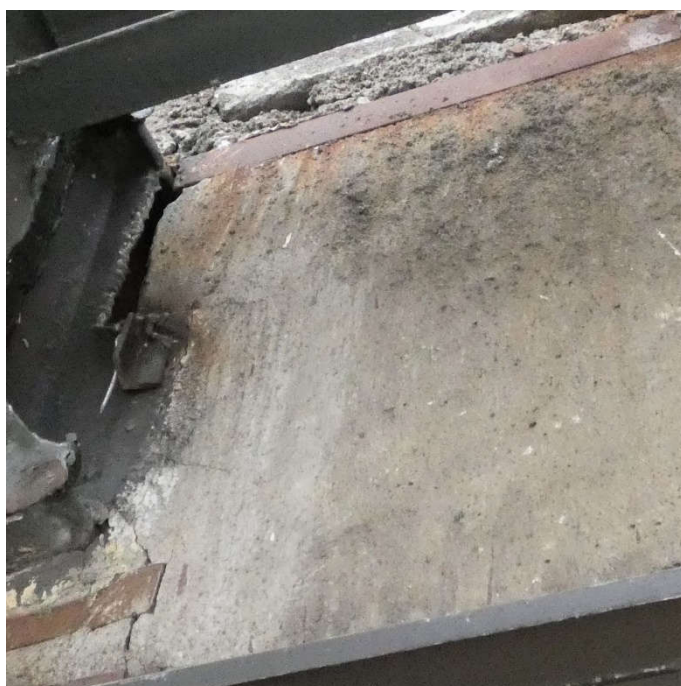
Oparcie: 6 cm

Fot. 75 Kondygnacja 13 (Poziom +48.30) Elewacja Północna – belka w osiach 11-12/I.
Zarysowania powierzchni zaprawy. Brak widocznych uszkodzeń belki przy podporze.

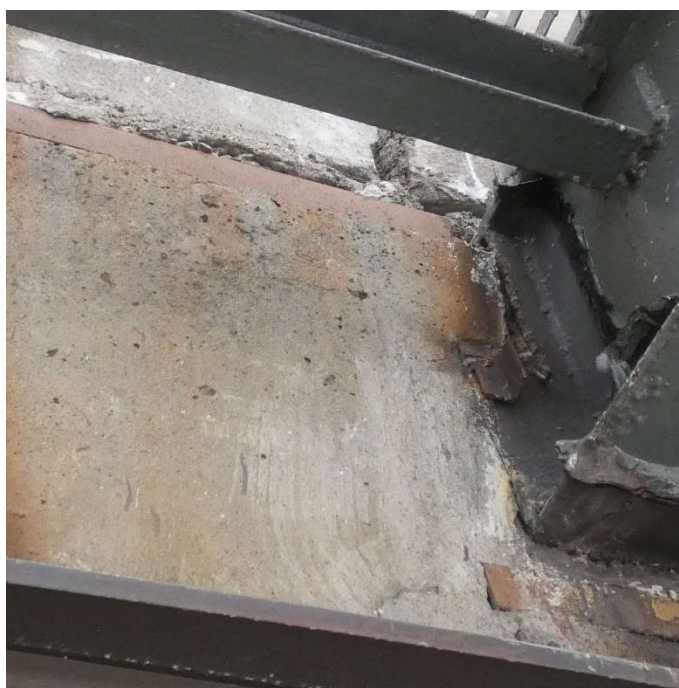
Oparcie: 6 cm

Fot. 77 Kondygnacja 13 (Poziom +48.30) Elewacja Północna – belka w osiach 11-12/I.
Brak widocznych uszkodzeń belki przy podporze.

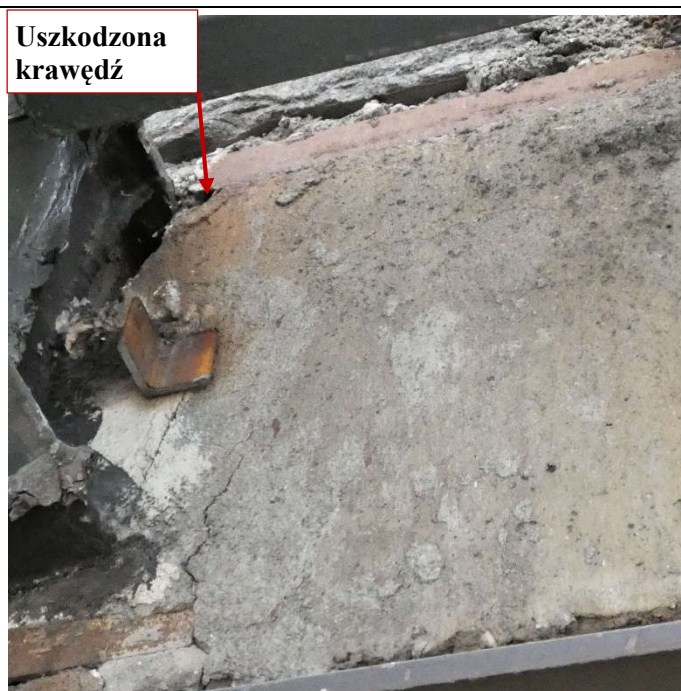
Oparcie: 6 cm

Fot. 78 Kondygnacja 13 (Poziom +48.30) Elewacja Północna – belka w osiach 10-11/I.
Uszkodzona krawędź elementu, brak widocznego zbrojenia. Zalegający gruz w przestrzeni między elementami. Zarzysowania powierzchni zaprawy.

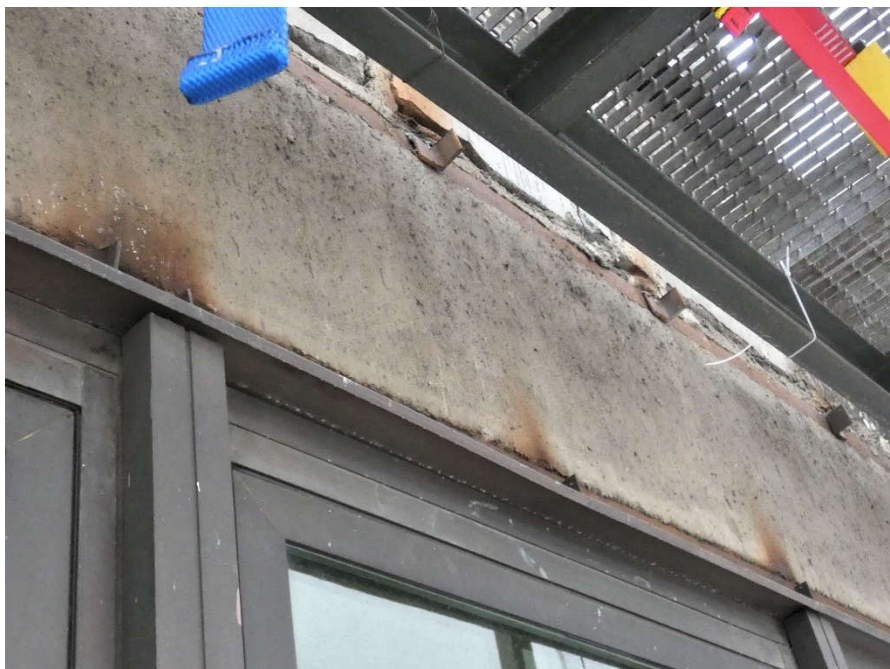
Fot. 79 Kondygnacja 13 (Poziom +48.30) Elewacja Północna – belka w osiach 10-11/I.
Brak widocznych uszkodzeń belki w przęśle

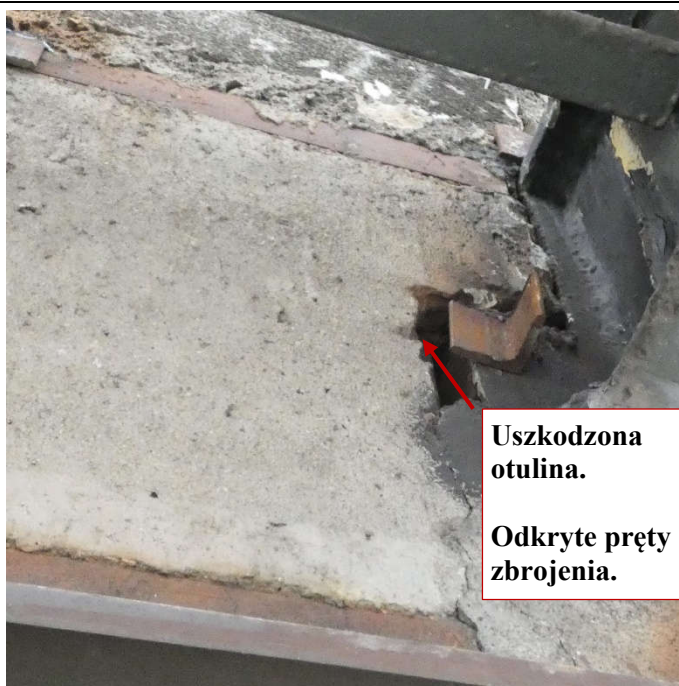
Oparcie: 7 cm

Fot. 80 Kondygnacja 13 (Poziom +48.30) Elewacja Północna – belka w osiach 10-11/I.
Uszkodzona otulina. Odkryte pręty zbrojeniowe. Spękania i zarysowania powierzchni zaprawy.

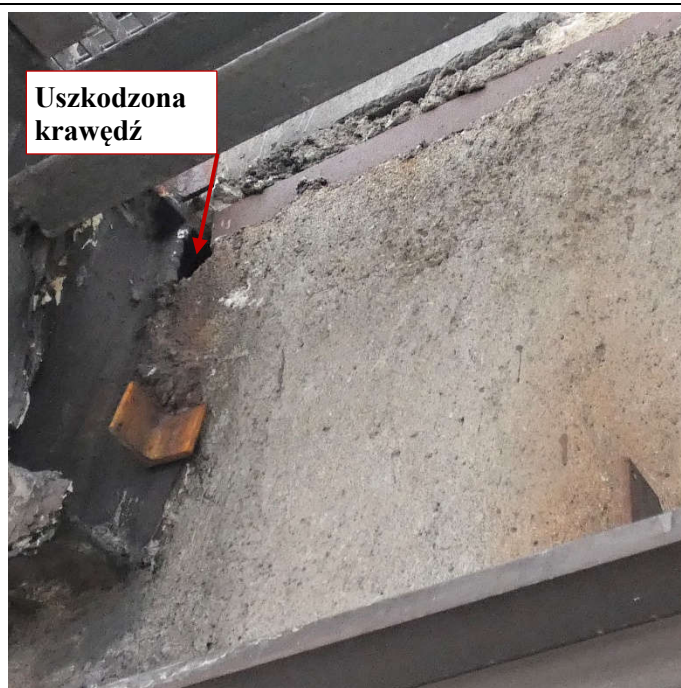
Oparcie: 6 cm

Fot. 82 Kondygnacja 13 (Poziom +48.30) Elewacja Zachodnia – belka w osiach 10/H-I.
Drobne uszkodzenia krawędzi elementu. Zalegający gruz w przestrzeni między elementami. Zarysowania powierzchni zaprawy. Brak znaczących uszkodzeń belki przy podporze.

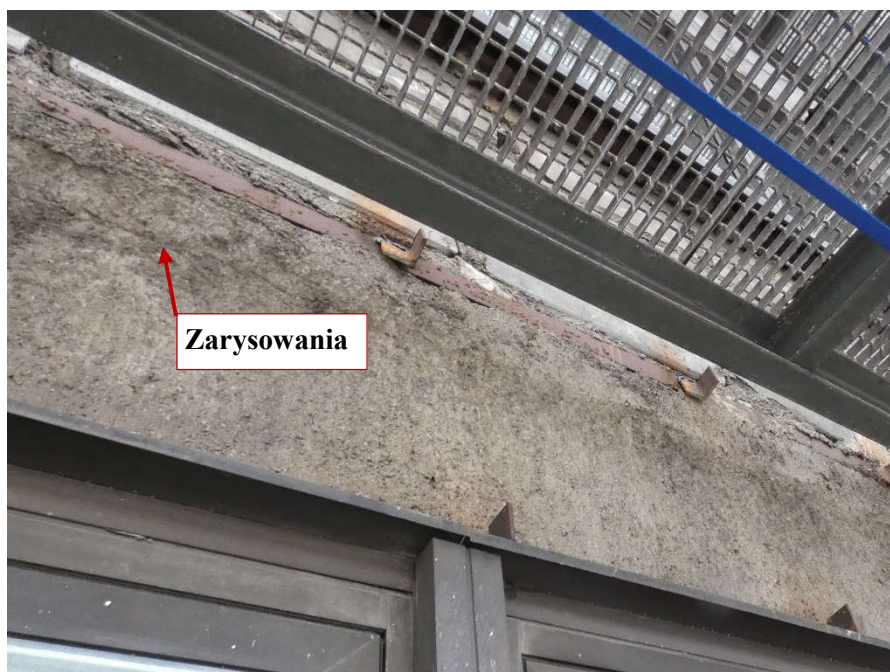
Fot. 83 Kondygnacja 13 (Poziom +48.30) Elewacja Zachodnia – belka w osiach 10/H-I.
Zarysowanie belki w prześle na wysokości miejsca oparcia.

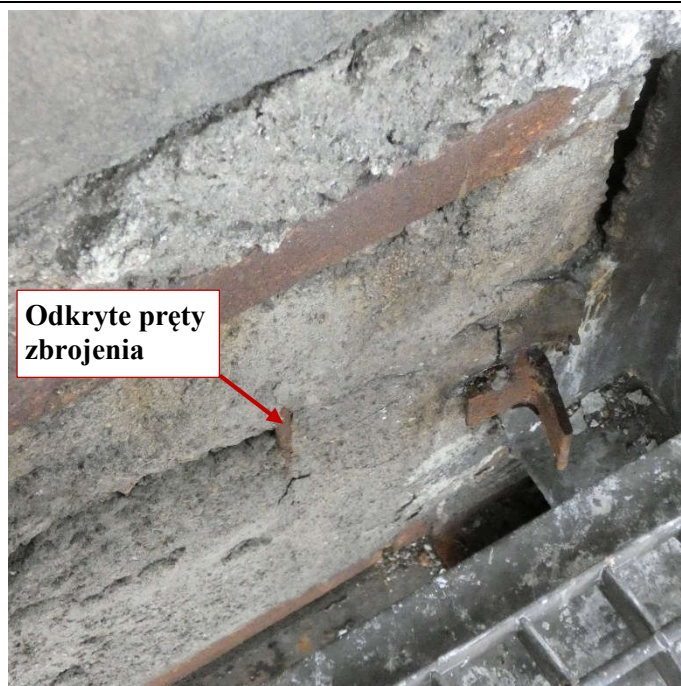
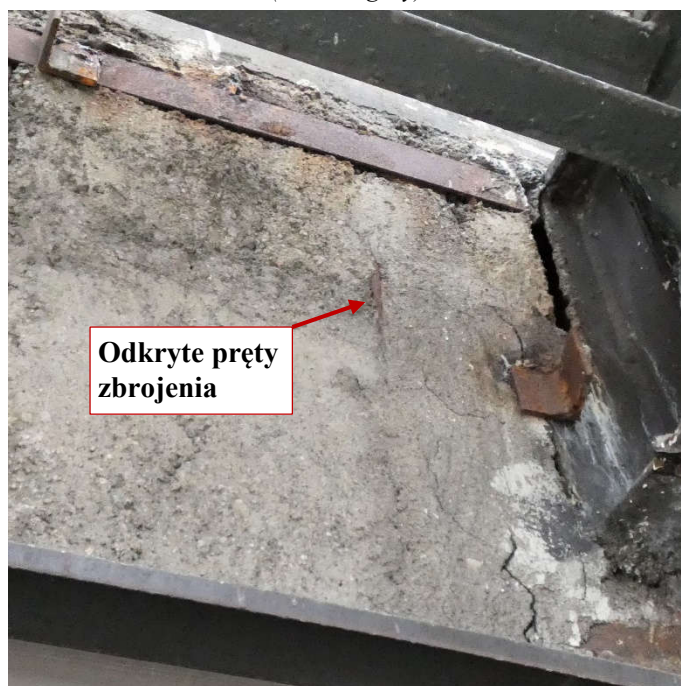
Fot. 84, 85 Kondygnacja 13 (Poziom +48.30) Elewacja Zachodnia – belka w osiach 10/H-I.

Odkryte pręty zbrojenia. Spękania i zarysowania powierzchni zaprawy.

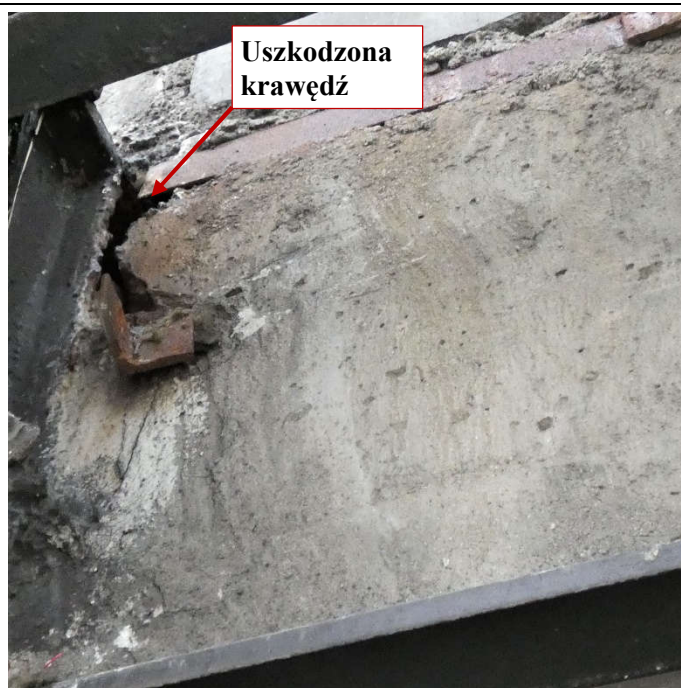
Oparcie: 6 cm

Fot. 86 Kondygnacja 13 (Poziom +48.30) Elewacja Zachodnia – belka w osiach 10/G-H.
Uszkodzona krawędź elementu, brak widocznego zbrojenia. Spękania i zarysowania powierzchni zaprawy.

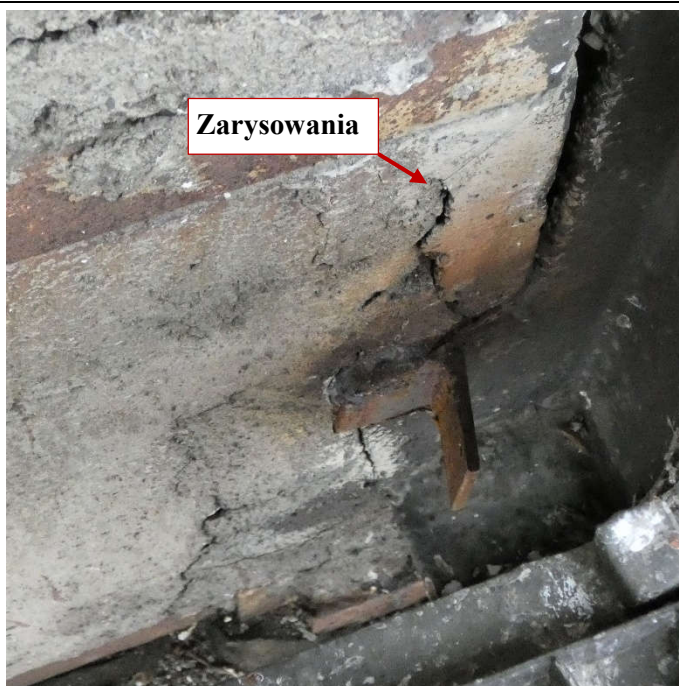
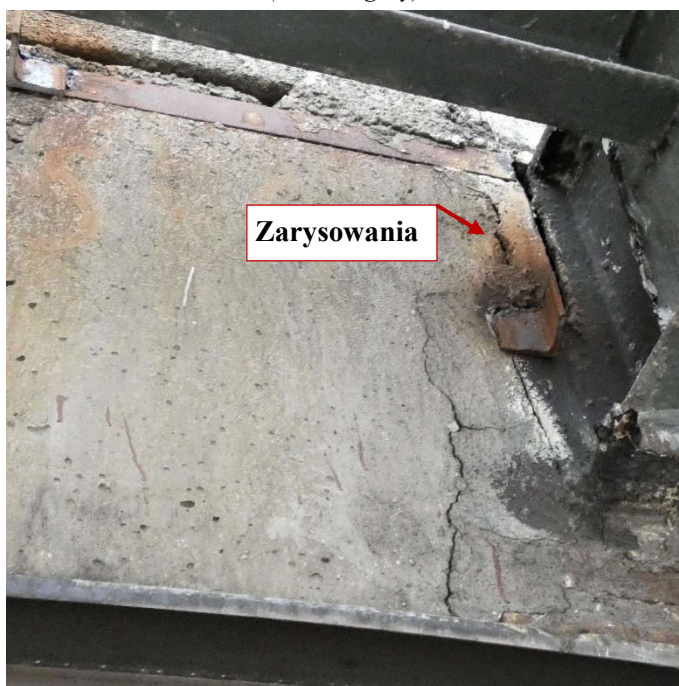
Fot. 88, 89 Kondygnacja 13 (Poziom +48.30) Elewacja Zachodnia – belka w osiach 10/G-H.

Zarysowanie elementu w miejscu oparcia. Spękania i zarysowania powierzchni zaprawy

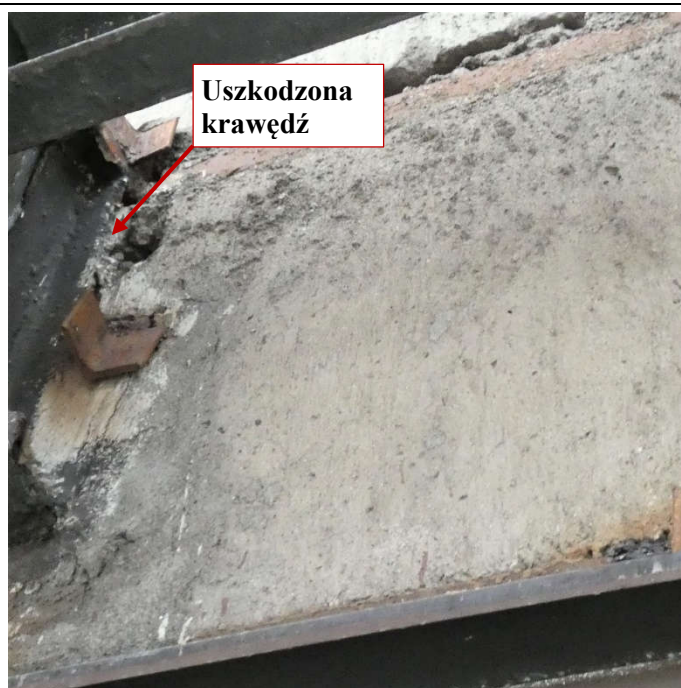
Oparcie: 6 cm

Fot. 90 Kondygnacja 13 (Poziom +48.30) Elewacja Zachodnia – belka w osiach 10/F-G.

Uszkodzona krawędź elementu. Spękania i zarysowania powierzchni zaprawy.

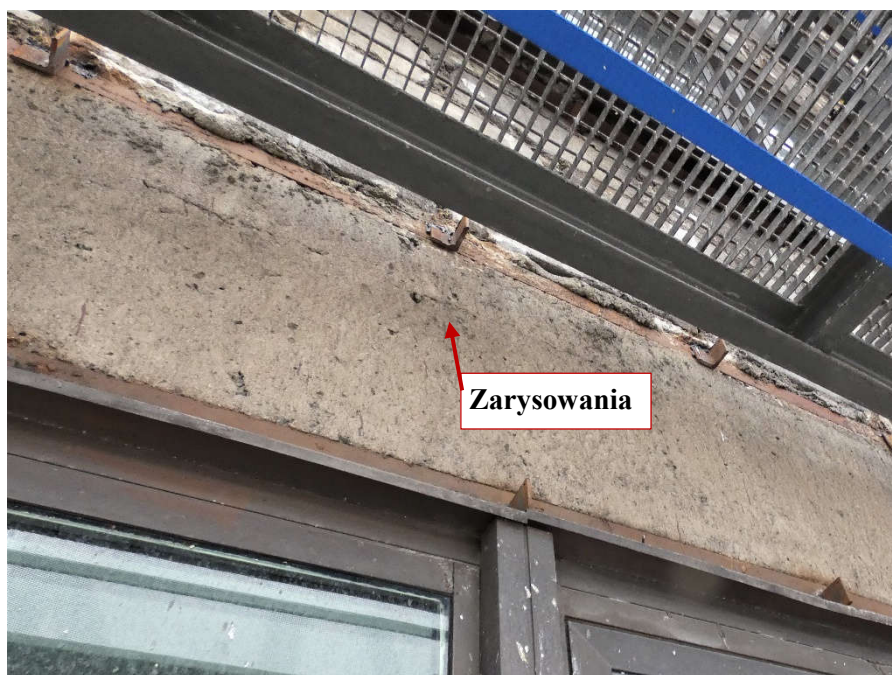
Fot. 91 Kondygnacja 13 (Poziom +48.30) Elewacja Zachodnia – belka w osiach 10/F-G.

Zarysowanie belki w przęśle na wysokości miejsca oparcia.

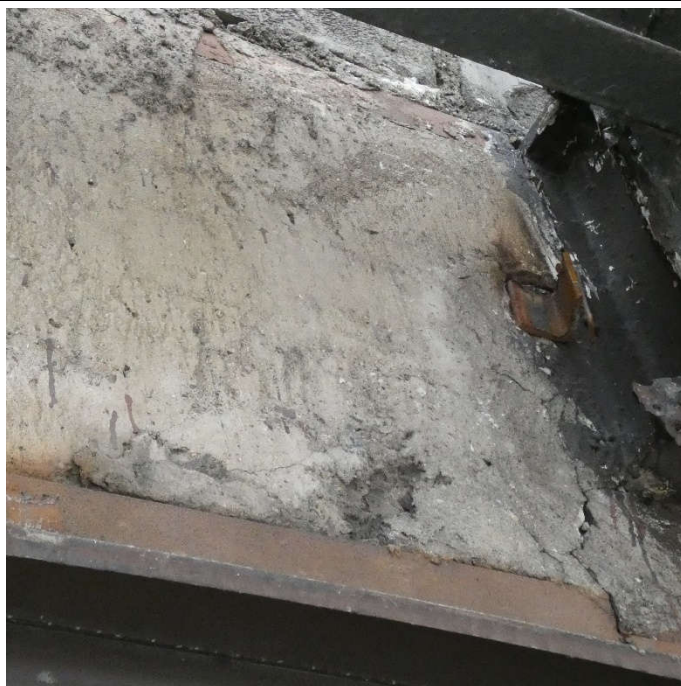
Oparcie: 5 cm

Fot. 92 Kondygnacja 13 (Poziom +48.30) Elewacja Zachodnia – belka w osiach 10/F-G. Spękania i zarysowania powierzchni zaprawy. Brak widocznych uszkodzeń belki przy podporze.

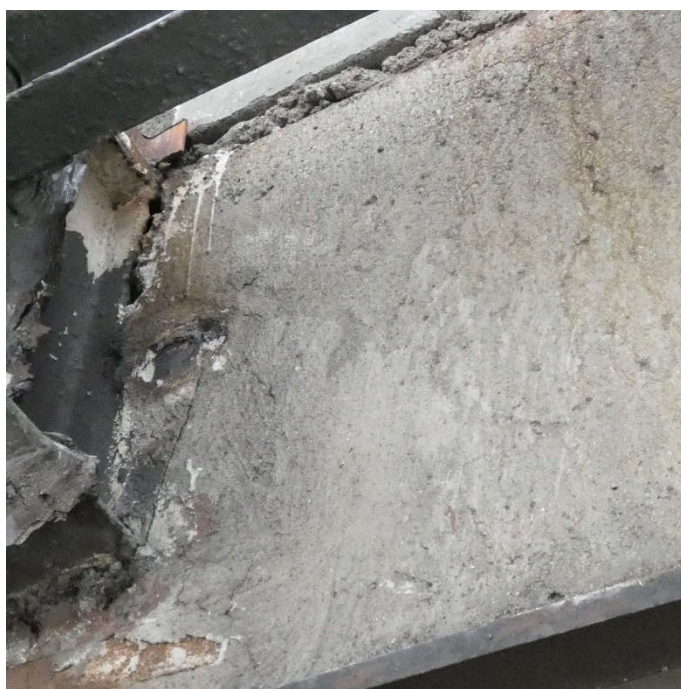
Oparcie: 7 cm

Fot. 93 Kondygnacja 13 (Poziom +48.30) Elewacja Zachodnia – belka w osiach 10/E-F. Brak widocznych uszkodzeń belki przy podporze.

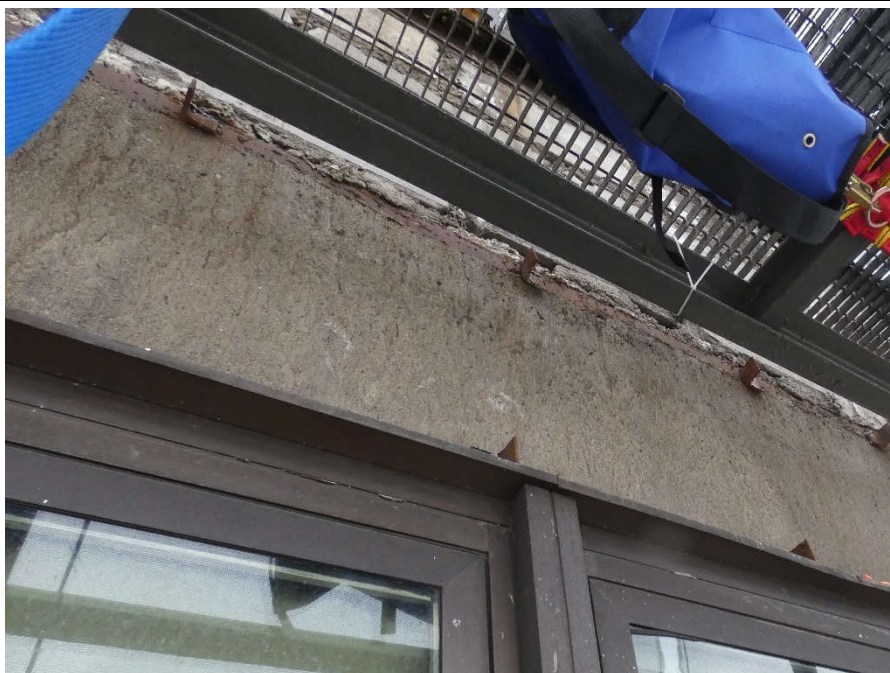
Fot. 94 Kondygnacja 13 (Poziom +48.30) Elewacja Zachodnia – belka w osiach 10/E-F.

Brak widocznych uszkodzeń belki w przęśle

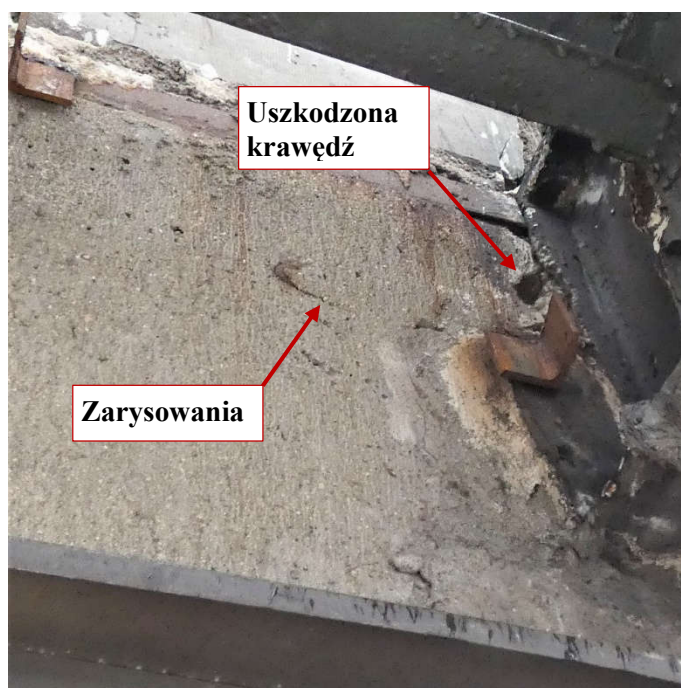
Oparcie: 6 cm

Fot. 95 Kondygnacja 13 (Poziom +48.30) Elewacja Zachodnia – belka w osiach 10/E-F.

Uszkodzona krawędź elementu, brak widocznego zbrojenia. Zarysowanie belki na wysokości miejsca oparcia.

Spękania i zarysowania powierzchni zaprawy.

Ze względu na poziom uszkodzeń analizowanych belek w strefach podporowych oraz ich niewystarczającą głębokość oparcia na stolikach wsporników blachownicowych zaleca się wykonanie szczegółowych napraw i wzmocnień kluczowych elementów przed przystąpieniem do dalszych prac termomodernizacyjnych.

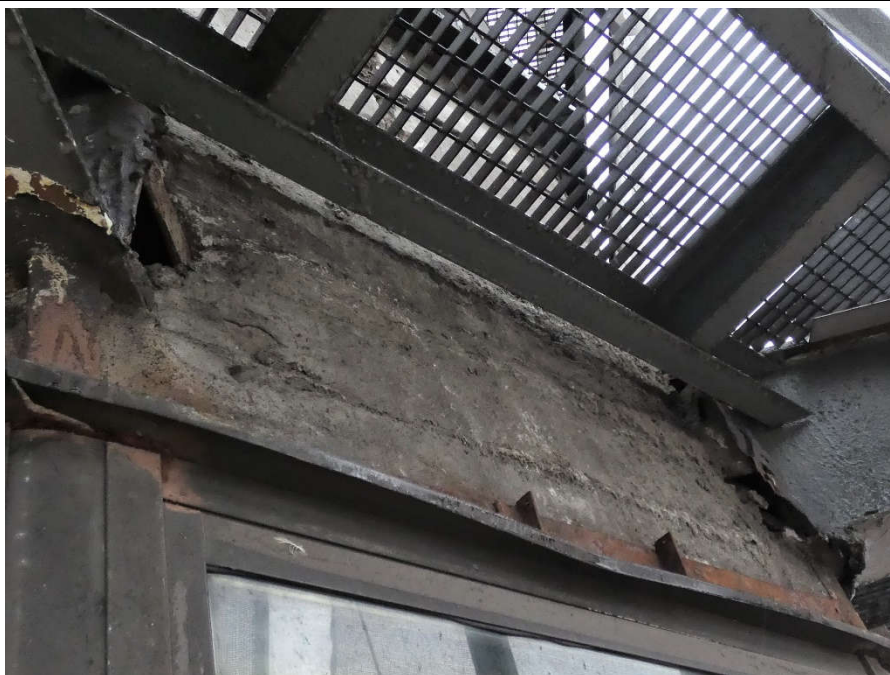
Fot. 96 Kondygnacja 13 (Poziom +48.30) Elewacja Zachodnia – belka w osiach 10/E.

Brak możliwości pomiaru głębokości oparcia i określenia zastosowanych rozwiązań konstrukcyjnych. Brak widocznych uszkodzeń.

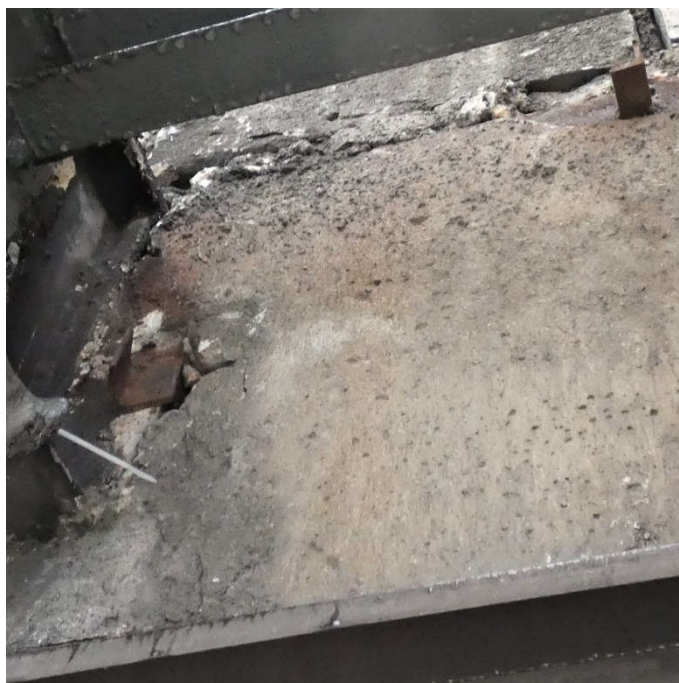
Oparcie: 7 cm

Fot. 97 Kondygnacja 13 (Poziom +48.30) Elewacja Południowa – belka w osiach 10-11/E.

Spękania i zarysowania powierzchni zaprawy. Brak widocznych uszkodzeń belki przy podporze.

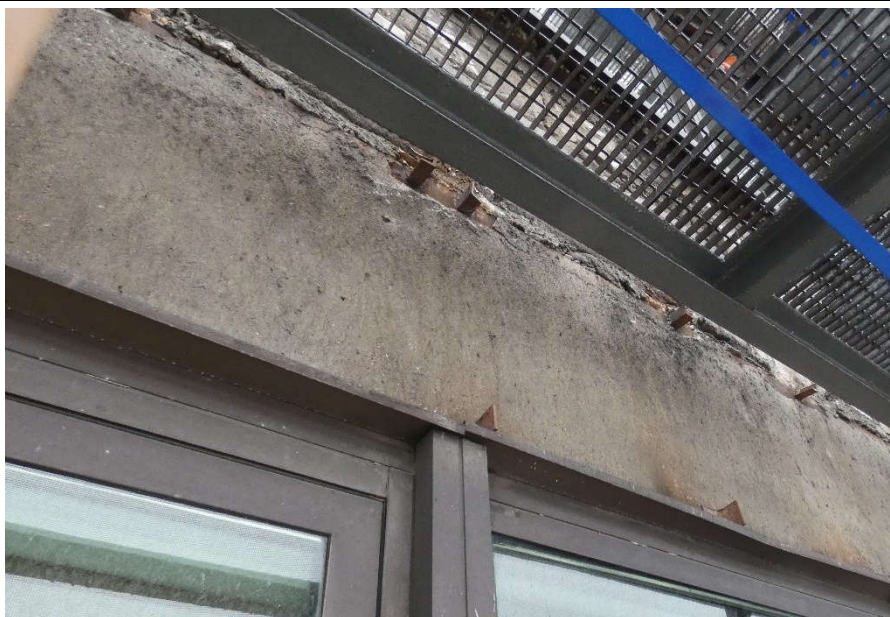
Fot. 98 Kondygnacja 13 (Poziom +48.30) Elewacja Południowa – belka w osiach 10-11/E.

Brak widocznych uszkodzeń w przęśle belki

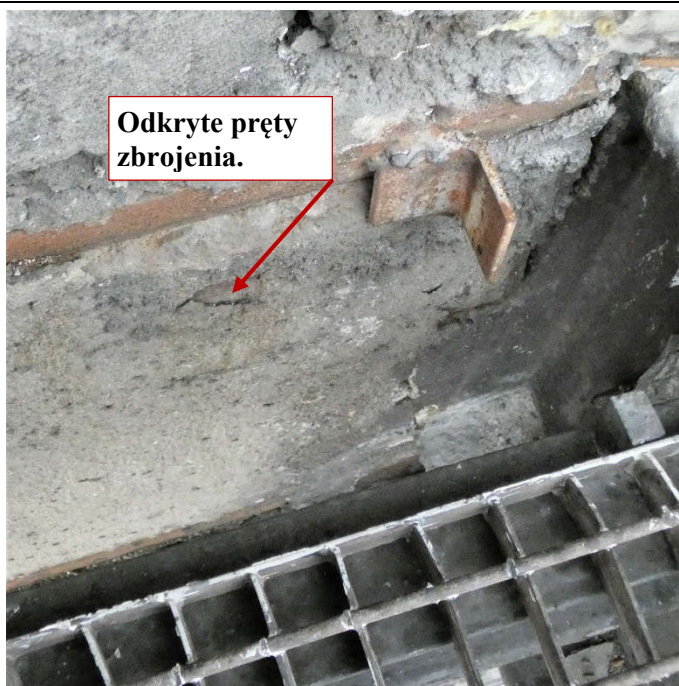
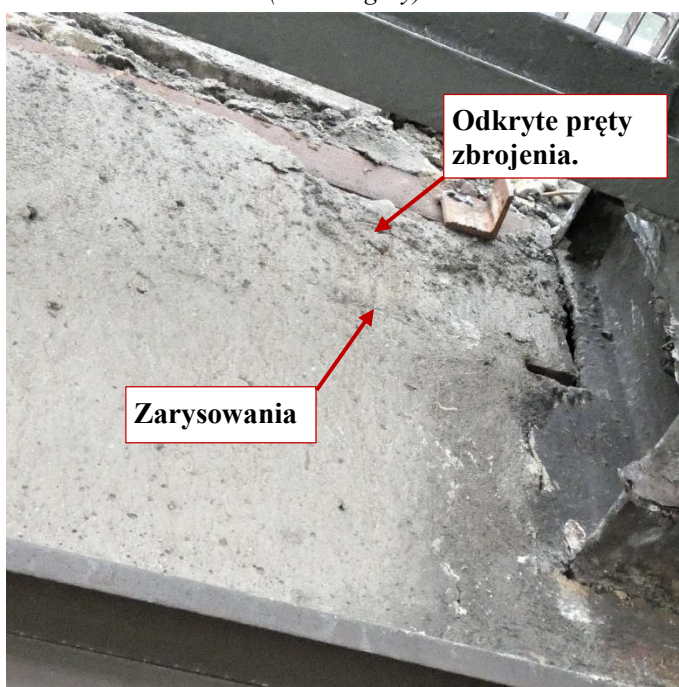
Oparcie: 5 cm

Fot. 99, 100 Kondygnacja 13 (Poziom +48.30) Elewacja Południowa – belka w osiach 10-11/E. Odkryte pręty zbrojenia. Zarysowanie belki na wysokości miejsca oparcia. Spękania i zarysowania powierzchni zaprawy.

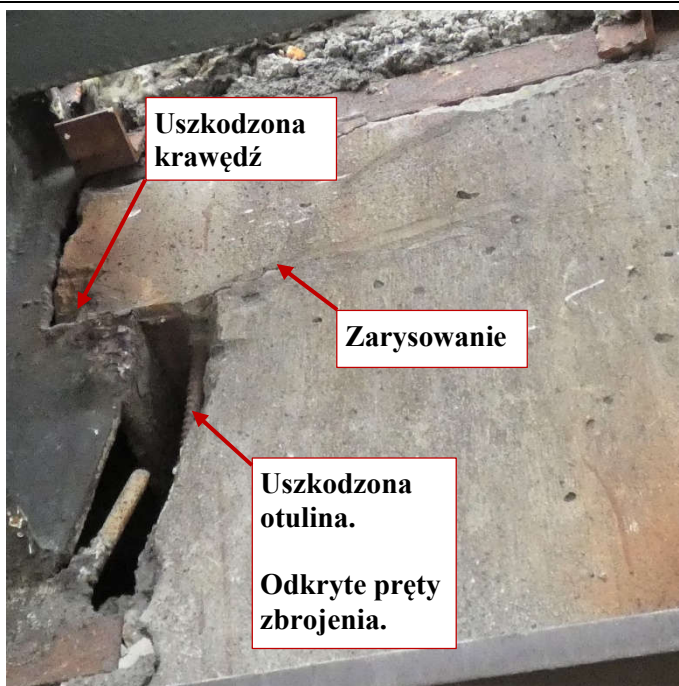
Oparcie: 4 cm

Fot. 101 Kondygnacja 13 (Poziom +48.30) Elewacja Południowa – belka w osiach 11-12/E. Uszkodzona otulina. Odkryte pręty zbrojeniowe. Zarysowanie belki na wysokości miejsca oparcia. Znaczne uszkodzenia i ubytki podlewki wspornika stalowego.

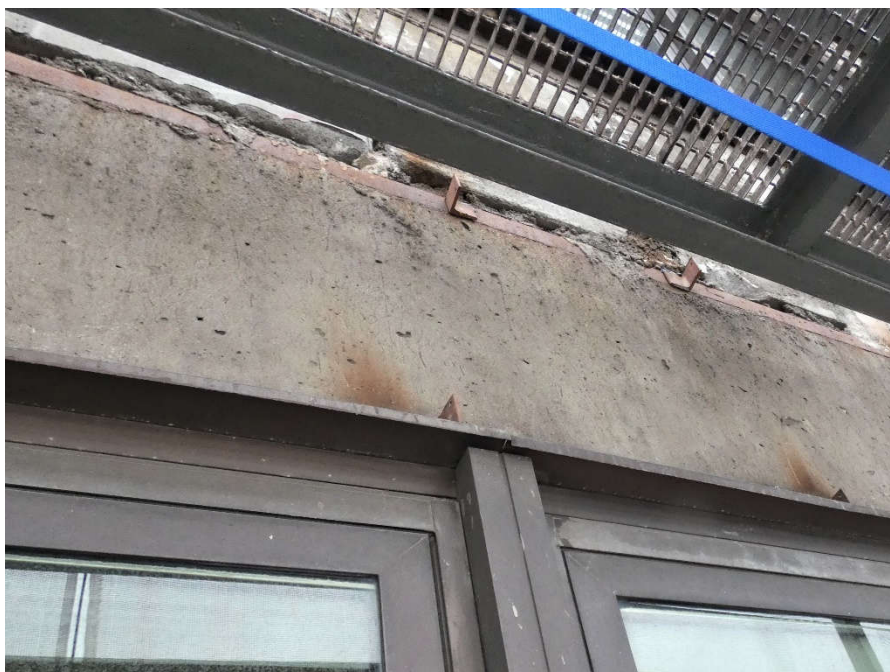
Fot. 102 Kondygnacja 13 (Poziom +48.30) Elewacja Południowa – belka w osiach 11-12/E. Brak widocznych uszkodzeń belki w przęśle

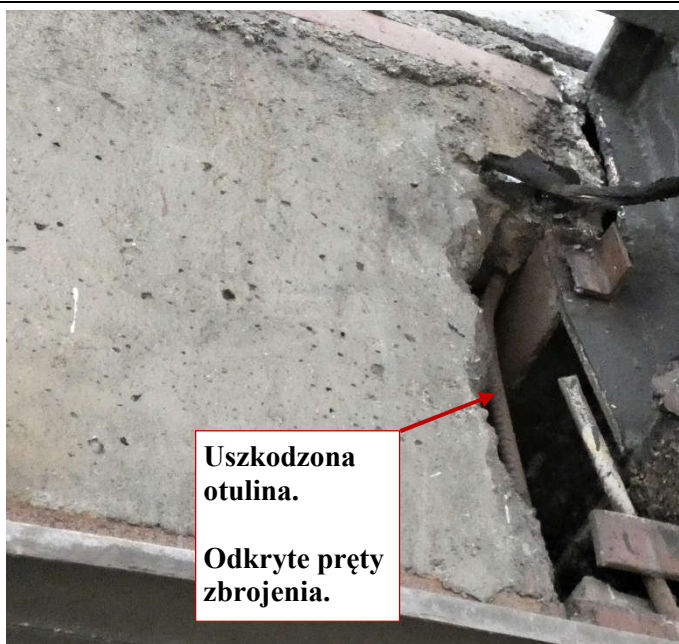
Oparcie: 6 cm

Fot. 103 Kondygnacja 13 (Poziom +48.30) Elewacja Południowa – belka w osiach 11-12/E.

Uszkodzona otulina. Odkryte pręty zbrojeniowe. Zarysowanie belki na wysokości miejsca oparcia. Znaczne uszkodzenia i ubytki podlewki wspornika stalowego.

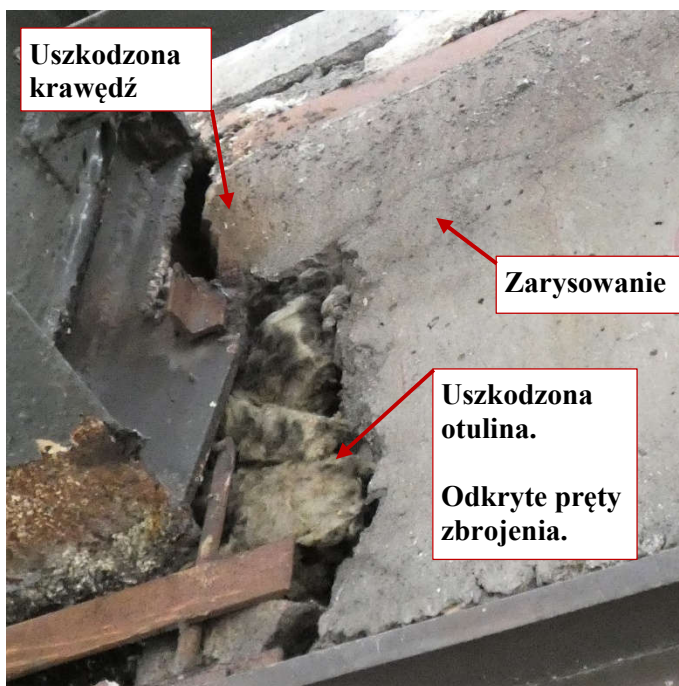
Oparcie: 3 cm

Fot. 104 Kondygnacja 13 (Poziom +48.30) Elewacja Południowa – belka w osiach 12-13/E.

Znaczne uszkodzenia elementu przy podporze. Uszkodzona otulina. Odkryte pręty zbrojeniowe. Zarysowanie belki na wysokości miejsca oparcia. Znaczne uszkodzenia i ubytki podlewki wspornika stalowego. Przestrzeń między elementami wypełniona odpadami wełny mineralnej i gruzem.

Ze względu na utrudniony dostęp do analizowanych elementów brakujące pomiary należy uzupełnić podczas wykonywania prac remontowych i po odsłonięciu elementów żelbetowych. Ze względu na zaobserwowane uszkodzenia części elementów żelbetowych występujące w strefach podporowych miejsca w których głębokość oparcia wynosi mniej niż 4,0 cm należy odpowiednio wzmocnić.
