OPRACOWANIE NR 8

**EKSPERTYZA OKREŚLAJĄCA STAN TECHNICZNY ŚCIAN
MUROWANYCH ZEWNĘTRZNYCH, PREFABRYKOWANYCH BELEK
ŻELBETOWYCH ORAZ WSPORNIKÓW STALOWYCH NA KONDYGNACJI 13,
DOTYCZĄCA BUDOWY PN. „KOMPLEKSOWA MODERNIZACJA
ENERGETYCZNA BUDYNKU (ZADANIE A) ORAZ MODERNIZACJA I
PRZEBUDOWA NIEKTÓRYCH ELEMENTÓW (ZADANIE B) COLLEGIUM
ALTUM UNIWERSYTETU EKONOMICZNEGO W POZNANIU”**

PTB NICKEL Sp. z o.o.
PTB NICKEL TECHNOLOGIA Sp. z o.o.
ul. Obornicka 6B
Jelonek k/Poznania
62-002 Suchy Las

EKSPERTIS Sp. z o. o. Sp. k.
ul. Nieszawska 1
61-021 Poznań

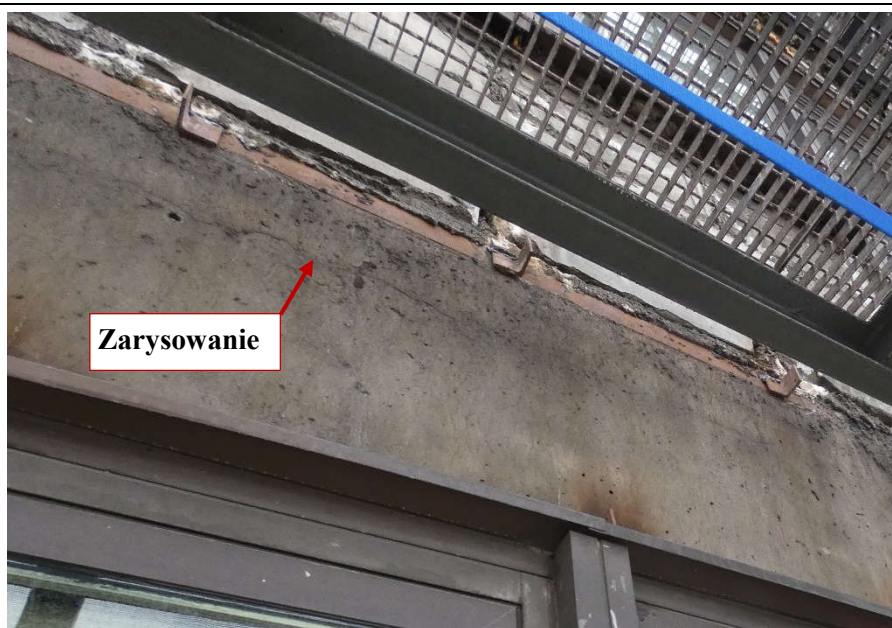
Fot. 105 Kondygnacja 13 (Poziom +48.30) Elewacja Południowa – belka w osiach 12-13/E.
Zarysowanie belki w przęśle na wysokości miejsca oparcia.

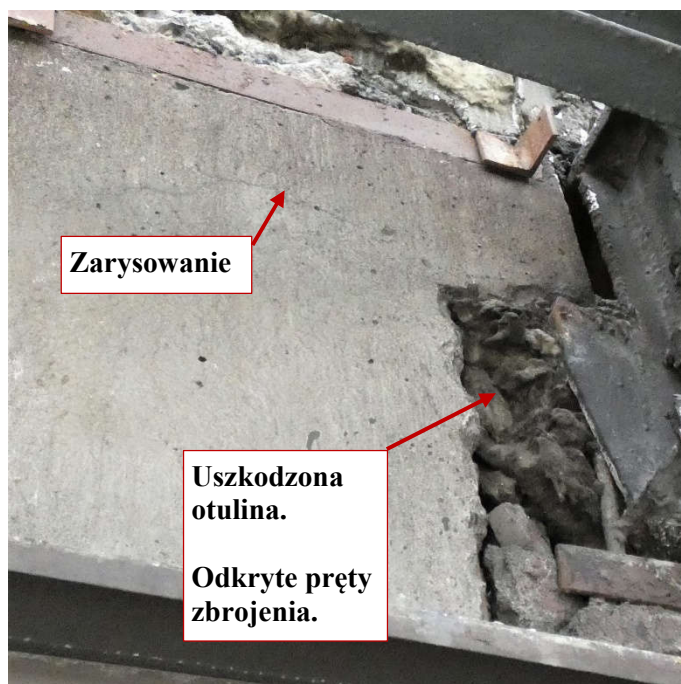
Oparcie: 4 cm

Fot. 106 Kondygnacja 13 (Poziom +48.30) Elewacja Południowa – belka w osiach 12-13/E.
Uszkodzona otulina. Odkryte pręty zbrojeniowe. Zarysowanie belki na wysokości miejsca oparcia. Znaczne uszkodzenia i ubytki podlewki wspornika stalowego. Przestrzeń między elementami wypełniona odpadami wełny mineralnej i gruzem

Ze względu na poziom uszkodzeń analizowanych belek w strefach podporowych oraz ich niewystarczającą głębokość oparcia na stolikach wsporników blachownicowych zaleca się wykonanie szczegółowych napraw i wzmocnień kluczowych elementów przed przystąpieniem do dalszych prac termomodernizacyjnych.

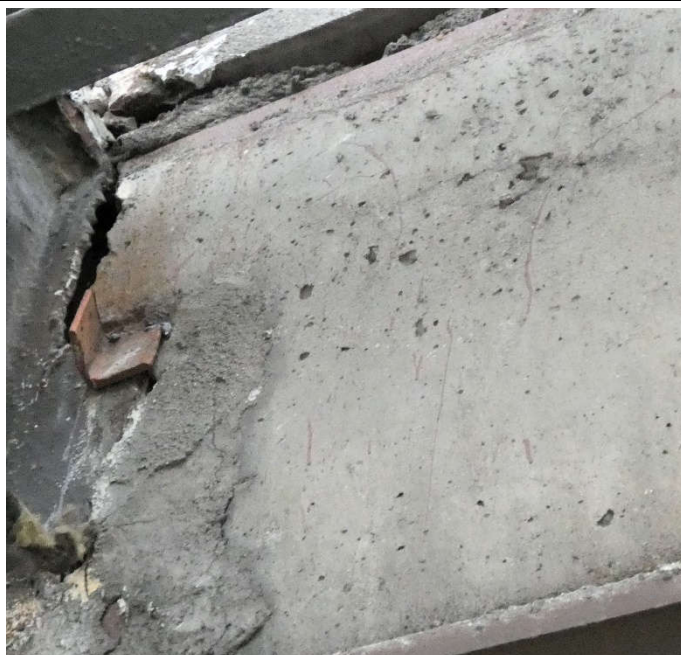
Oparcie: 6 cm

Fot. 107 Kondygnacja 13 (Poziom +48.30) Elewacja Południowa – belka w osiach 13-14/E. Spękania i zarysowania powierzchni zaprawy. Brak widocznych uszkodzeń belki przy podporze.

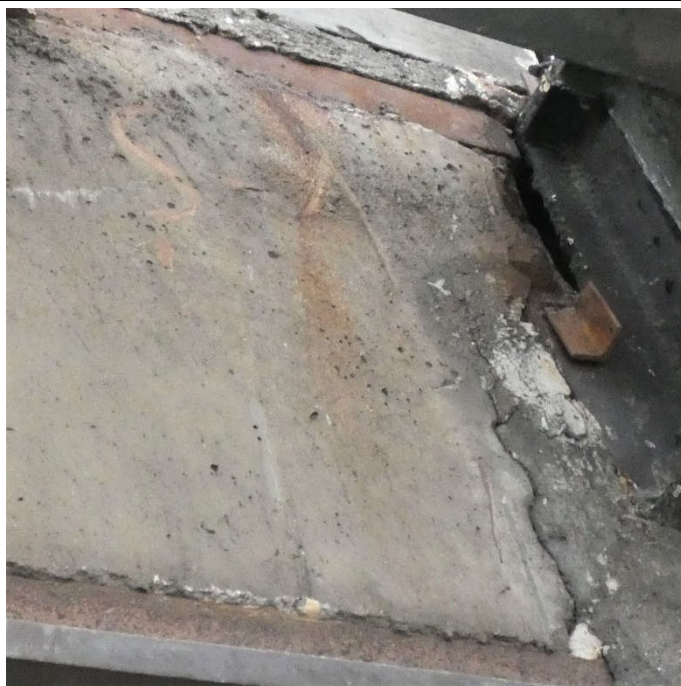
Oparcie: 5 cm

Fot. 109 Kondygnacja 13 (Poziom +48.30) Elewacja Południowa – belka w osiach 13-14/E.
Zarysowania powierzchni zaprawy. Brak widocznych uszkodzeń belki przy podporze.

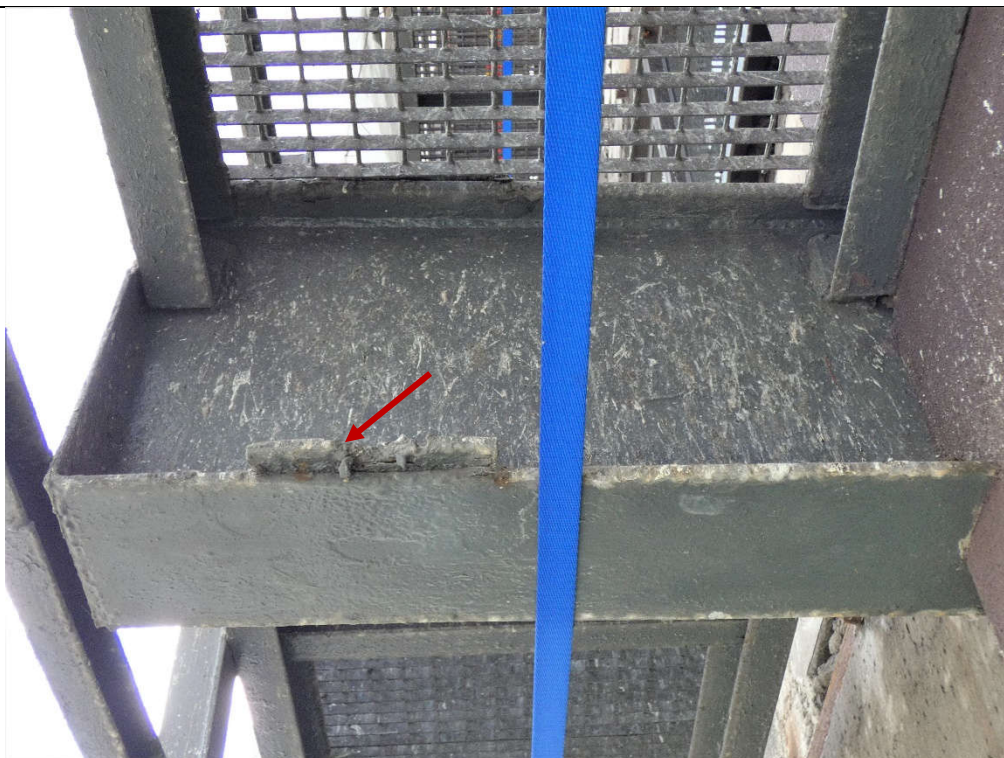
Podczas oględzin wsporników stalowych odnotowano występowanie w elementach w osi 14/F pozostałości po usuniętej drabince ewakuacyjnej w postaci przyspawanych blach.

Fot. 114 Pozostałości po drabinie ewakuacyjnej w osi 14/F (widok z dołu)

Przed przystąpieniem do dalszych prac termomodernizacyjnych zaleca się usunięcie pozostałości po usuniętych elementach oraz zabezpieczenie powierzchni wsporników w miejscu ich występowania.

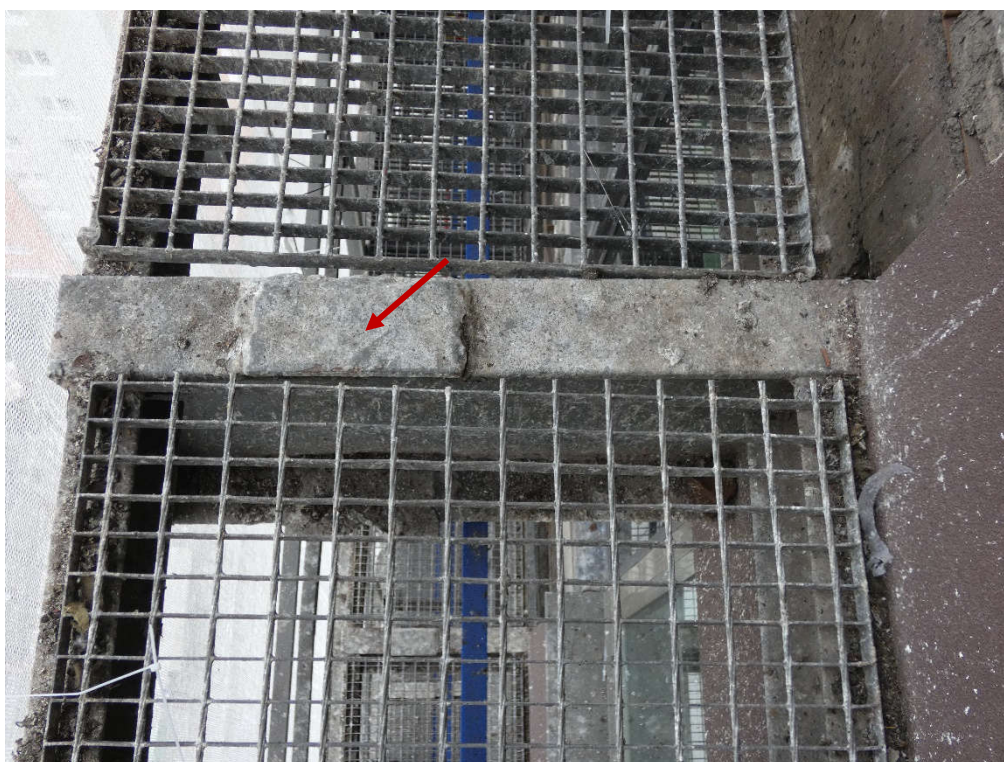
Fot. 115 Pozostałości po drabinie ewakuacyjnej w osi 14/F (widok z góry)

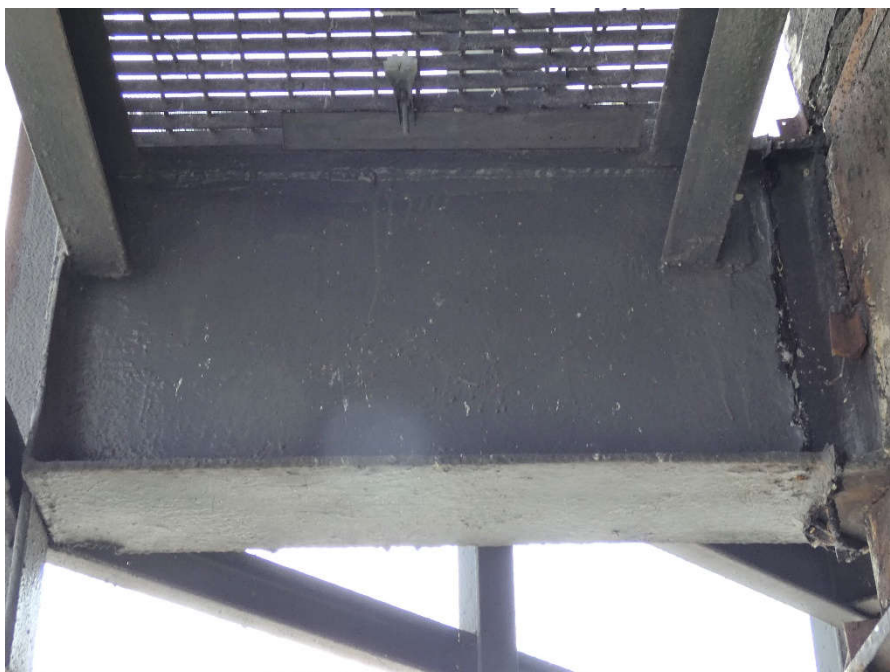
Fot. 116, 117 Kondygnacja 13 (Poziom +48.30) Elewacja Wschodnia – wspornik w osiach 14/E.

Brak widocznych uszkodzeń wspornika.

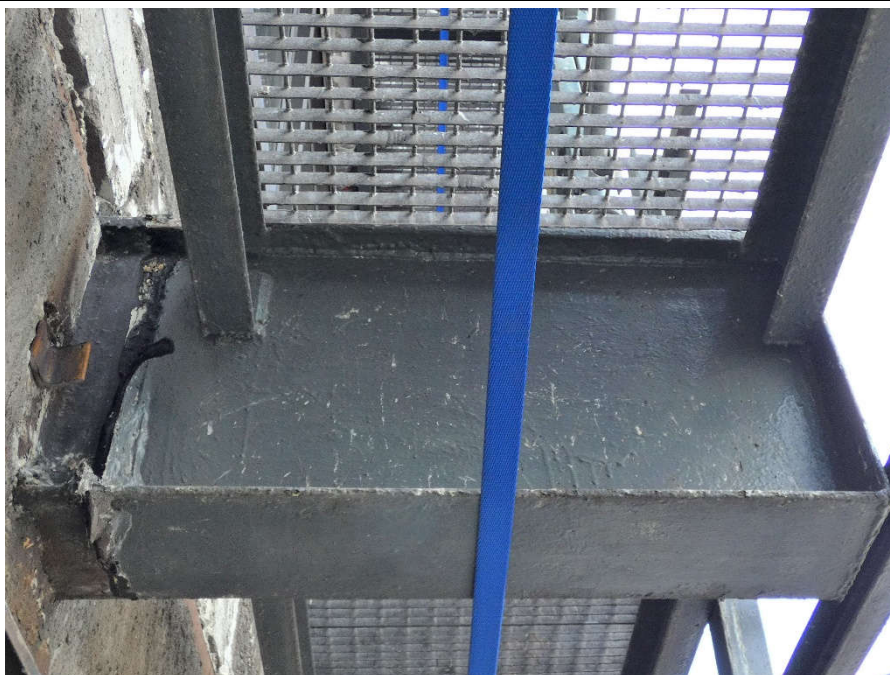
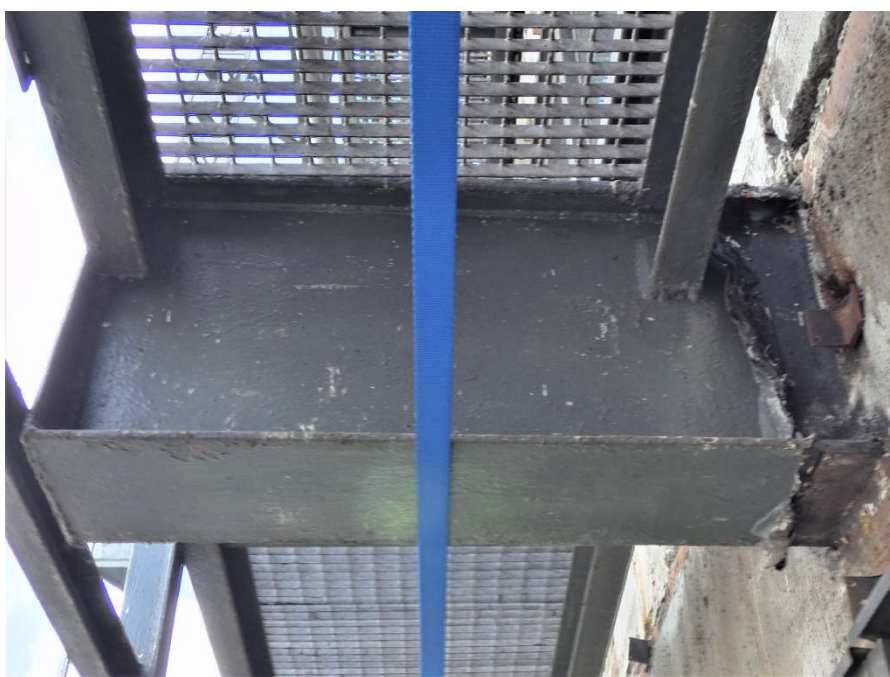
Fot. 129, 130 Kondygnacja 13 (Poziom +48.30) Elewacja Północna – wspornik w osiach 13/I.

Brak widocznych uszkodzeń wspornika.

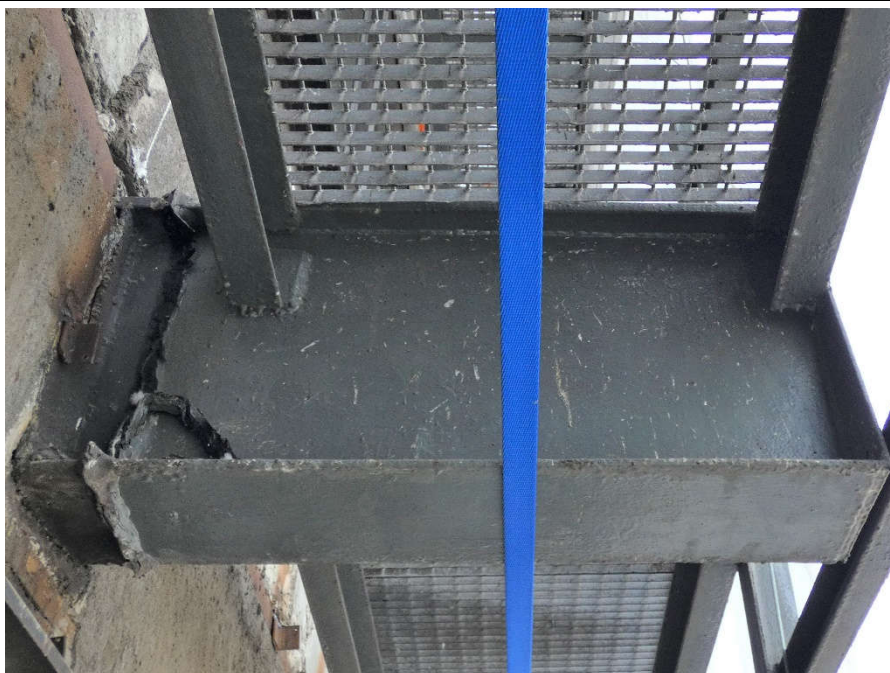
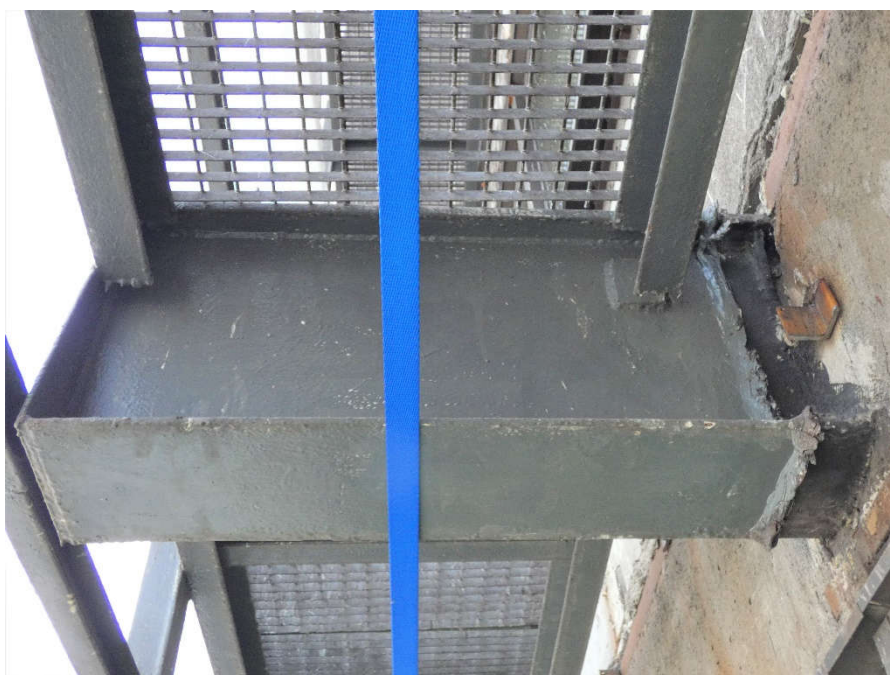
Fot. 133, 134 Kondygnacja 13 (Poziom +48.30) Elewacja Północna – wspornik w osiach 11/I.

Brak widocznych uszkodzeń wspornika.

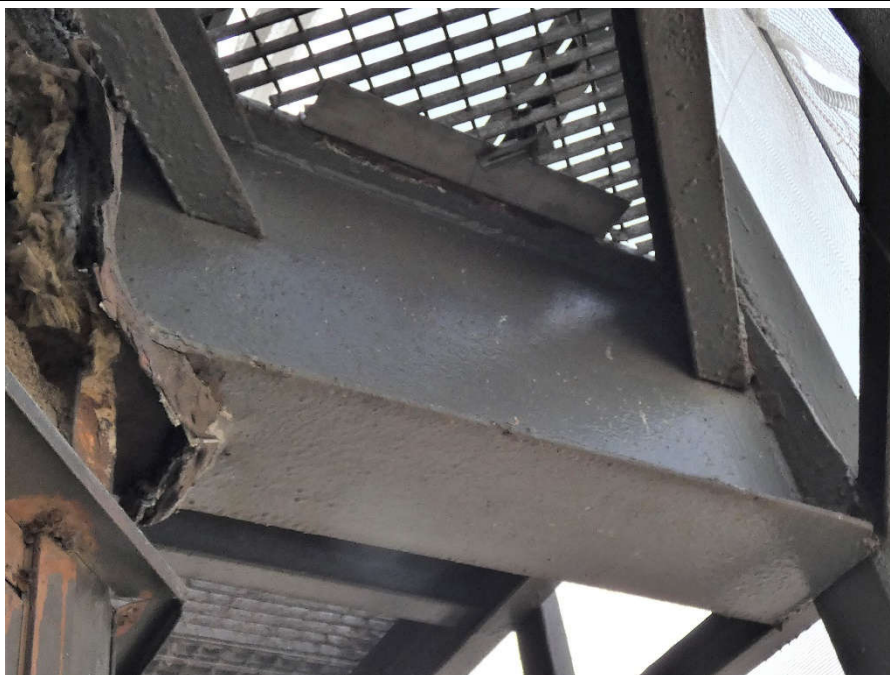
Fot. 137 Kondygnacja 13 (Poziom +48.30) Elewacja Zachodnia– wspornik w osiach 10/I.

Brak widocznych uszkodzeń wspornika.

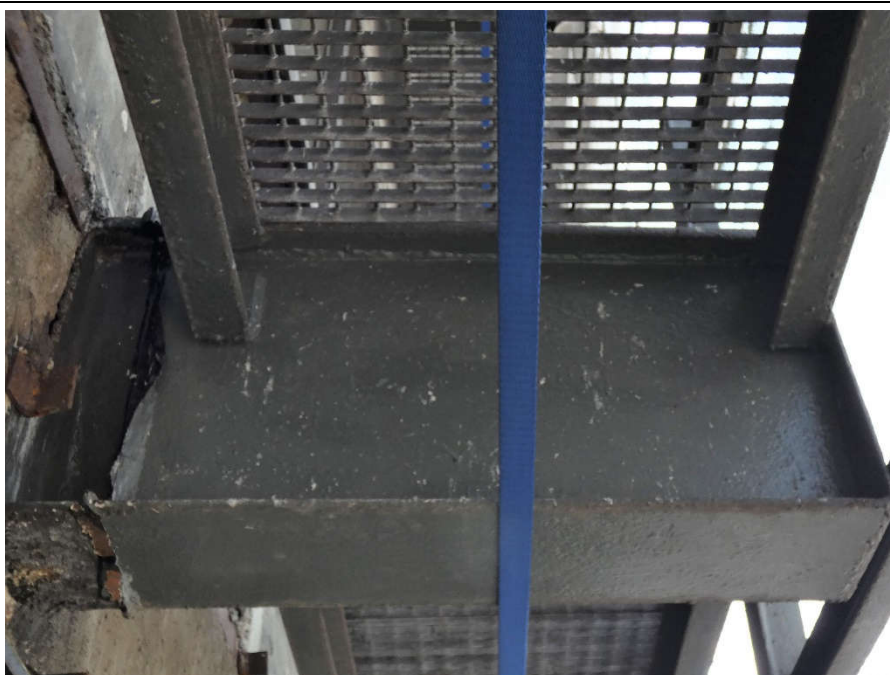
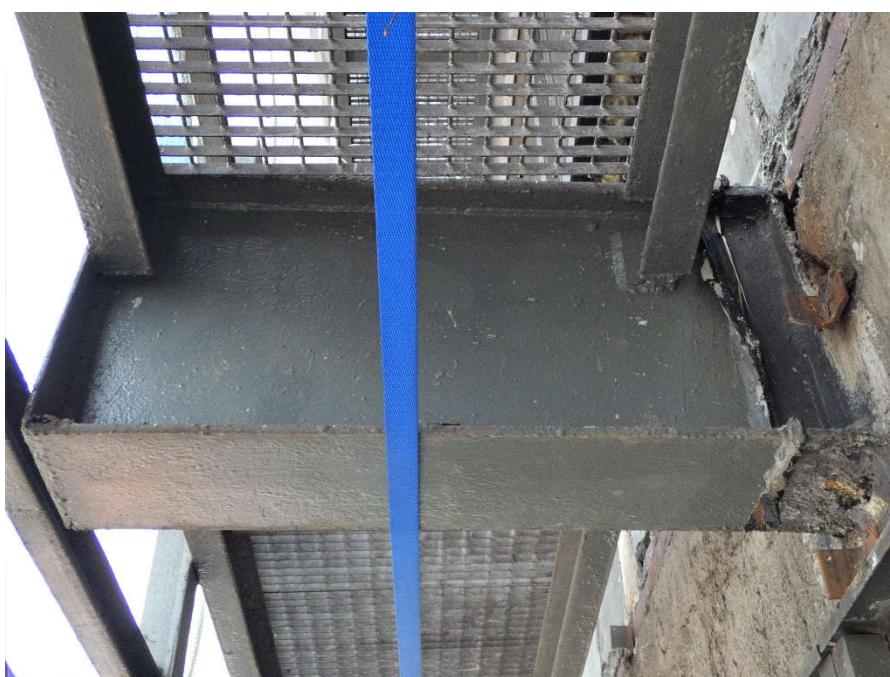
Fot. 138, 139 Kondygnacja 13 (Poziom +48.30) Elewacja Zachodnia– wspornik w osiach 10/H
Przemieszczenie wspornika w kierunku osi G. Brak widocznych uszkodzeń wspornika.

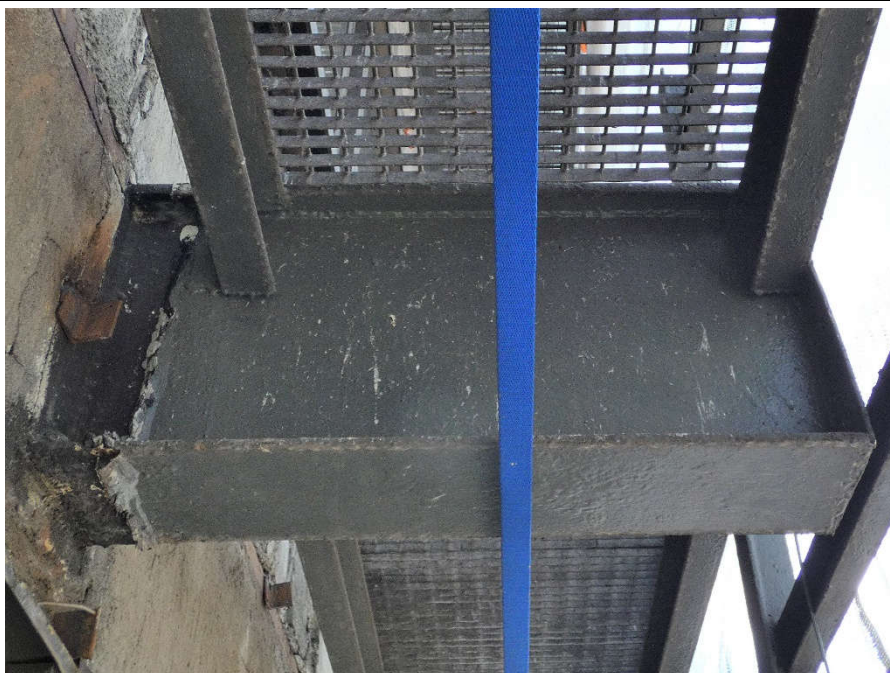
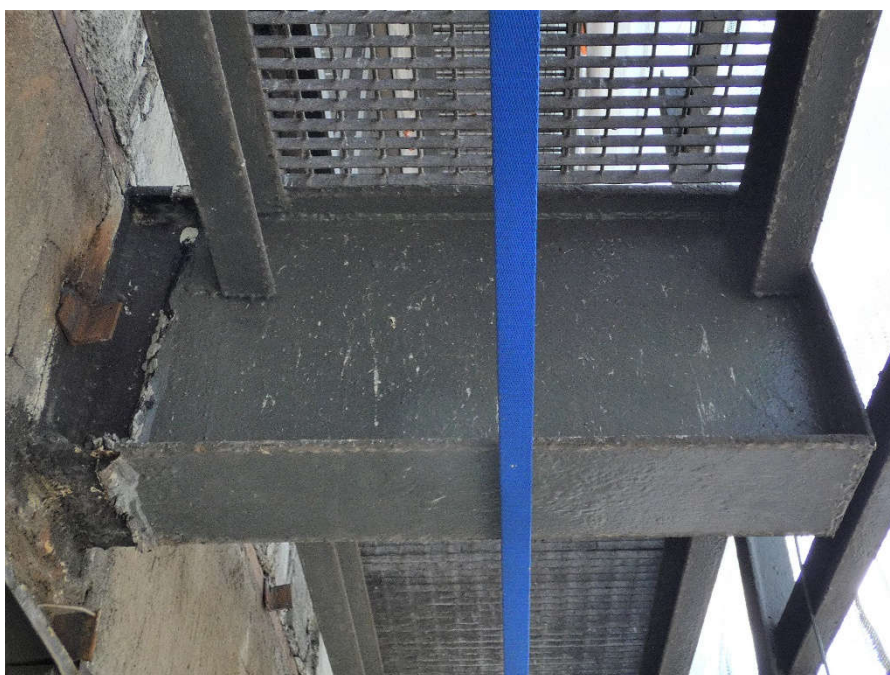
Fot. 140, 141 Kondygnacja 13 (Poziom +48.30) Elewacja Zachodnia– wspornik w osiach 10/G.

Brak widocznych uszkodzeń wspornika.

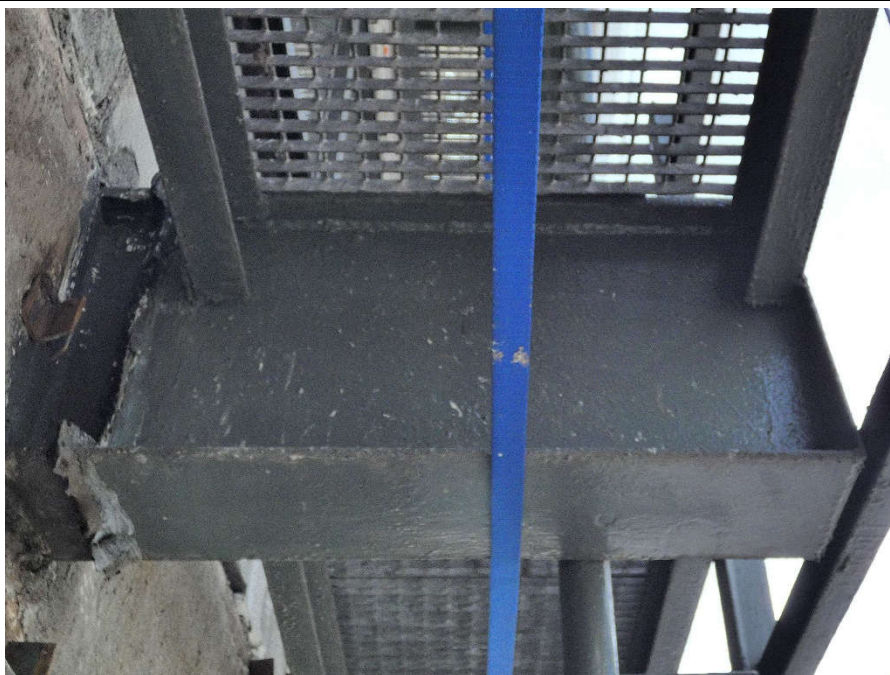
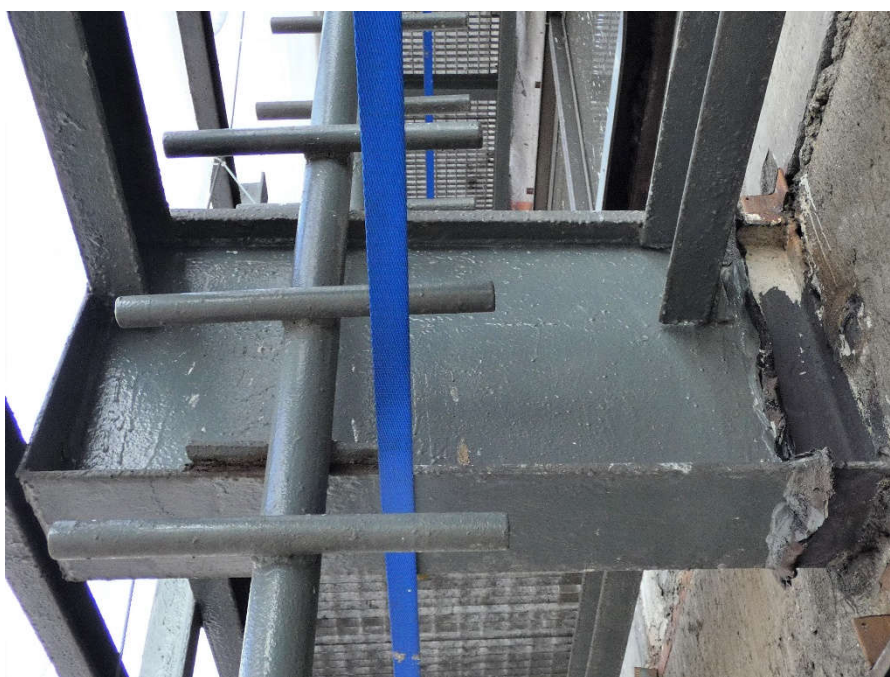
Fot. 143, 144 Kondygnacja 13 (Poziom +48.30) Elewacja Zachodnia – wspornik w osiach 10/F.

Brak widocznych uszkodzeń wspornika.

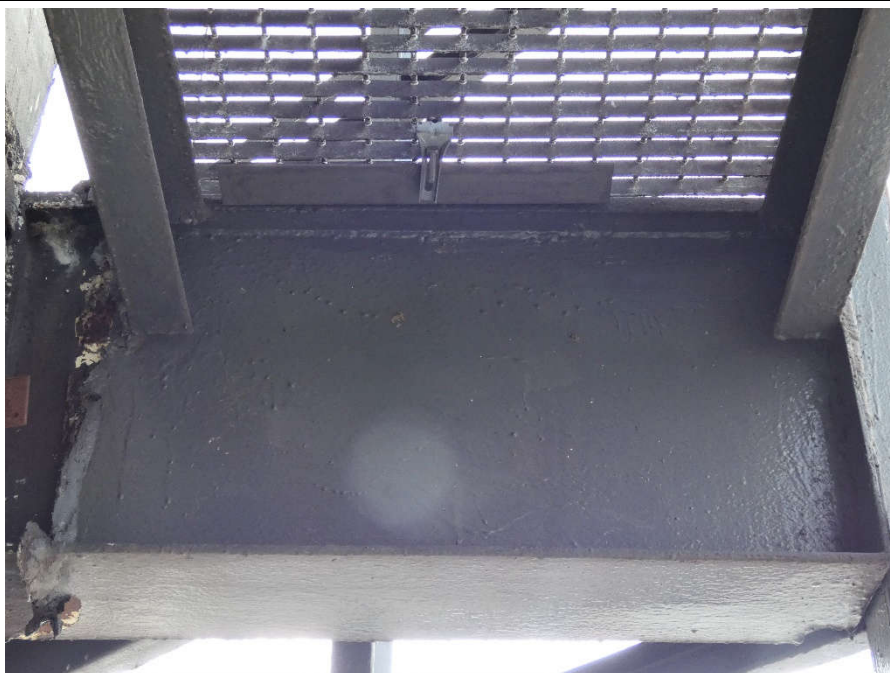
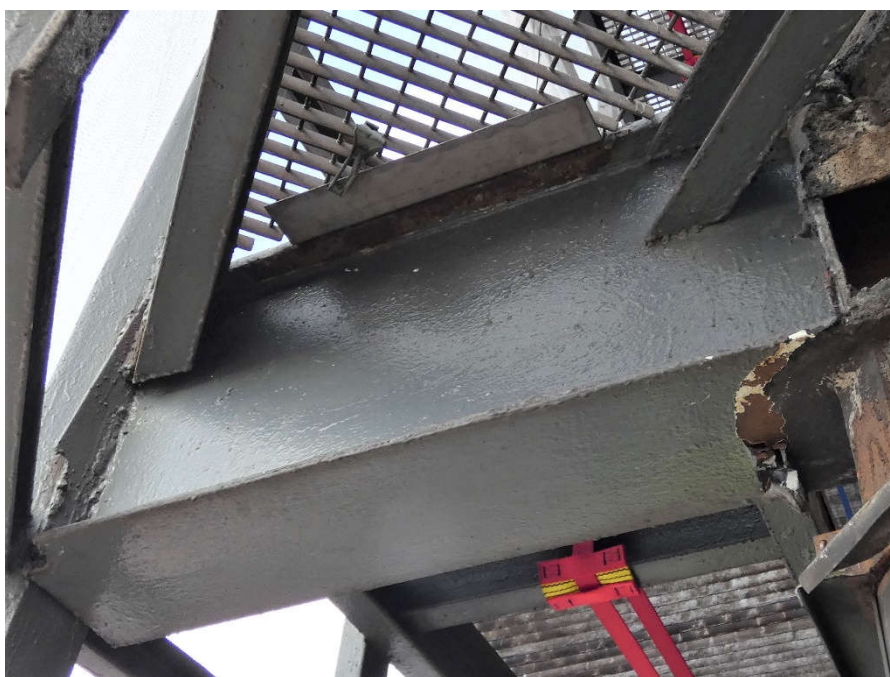
Fot. 145, 146 Kondygnacja 13 (Poziom +48.30) Elewacja Zachodnia – wspornik w osiach 10/E.

Brak widocznych uszkodzeń wspornika.

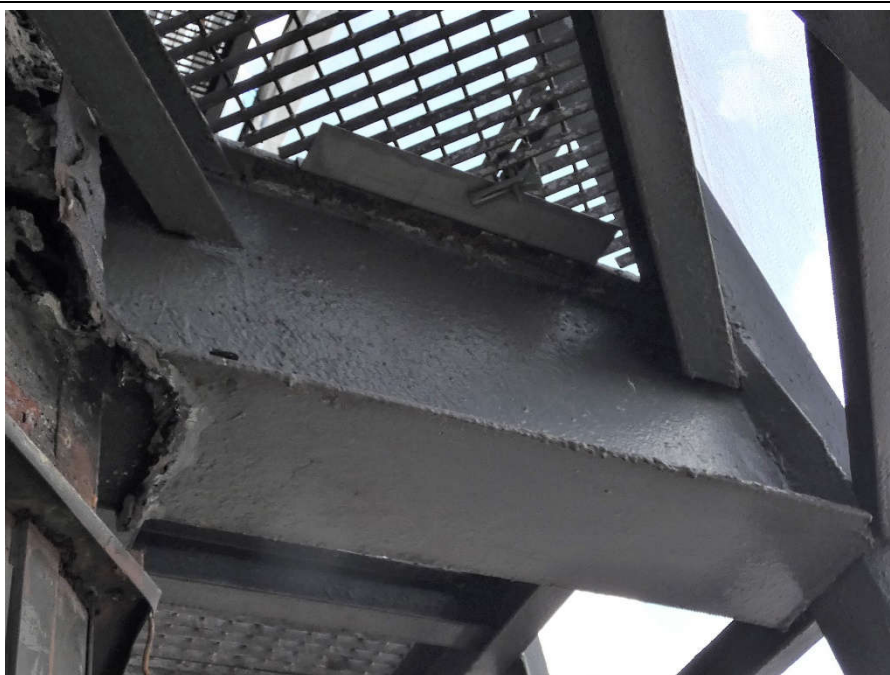
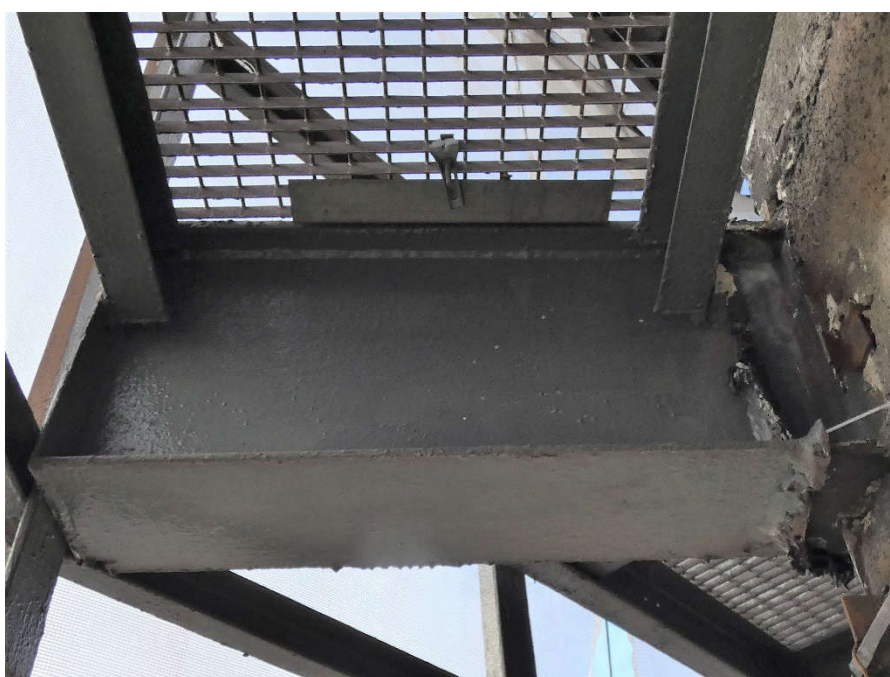
Fot. 147, 148 Kondygnacja 13 (Poziom +48.30) Elewacja Południowa– wspornik w osiach 10/E.

Brak widocznych uszkodzeń wspornika.

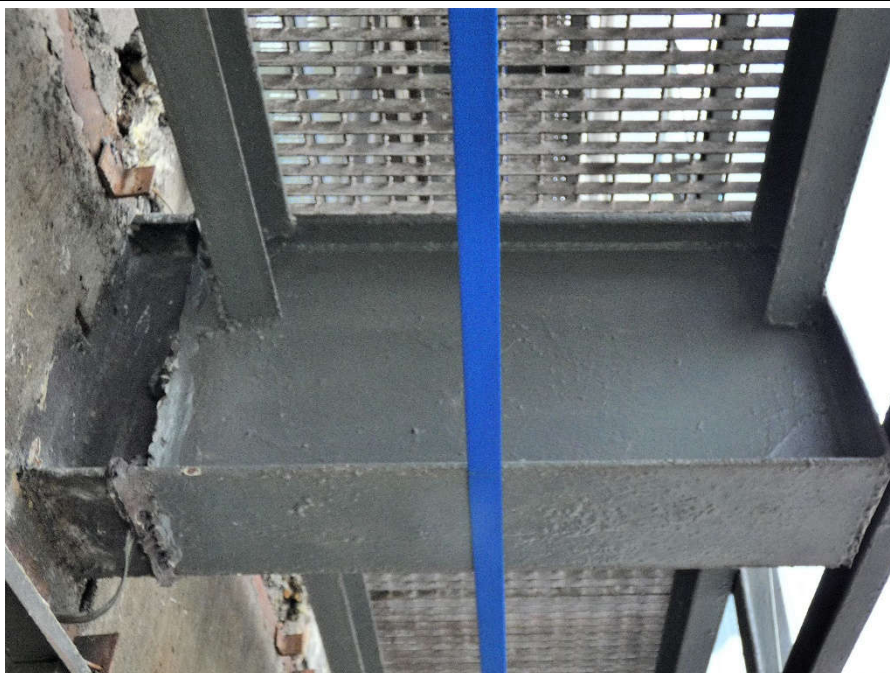
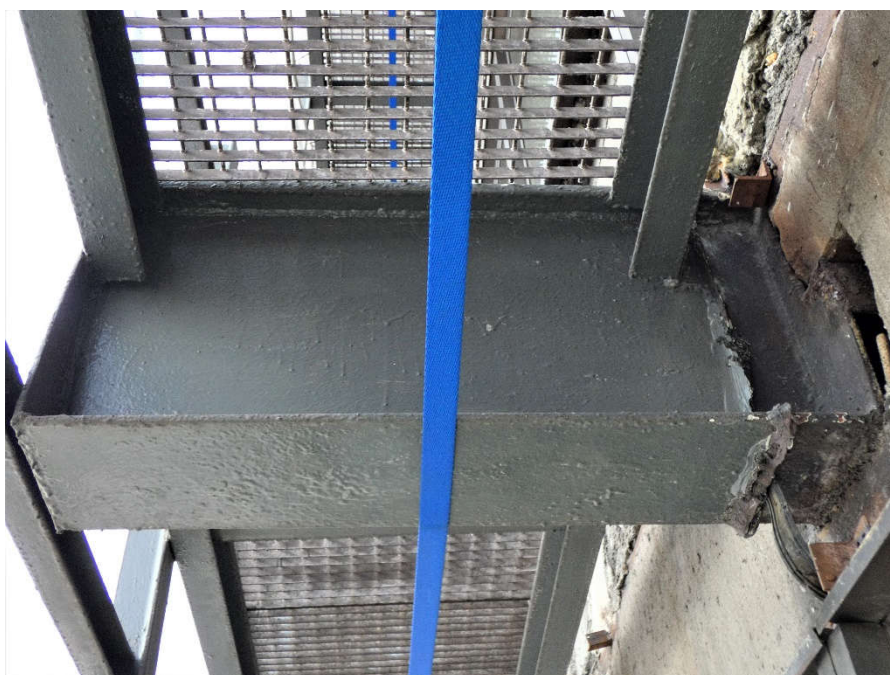
Fot. 149, 150 Kondygnacja 13 (Poziom +48.30) Elewacja Południowa– wspornik w osiach 11/E.

Brak widocznych uszkodzeń wspornika.

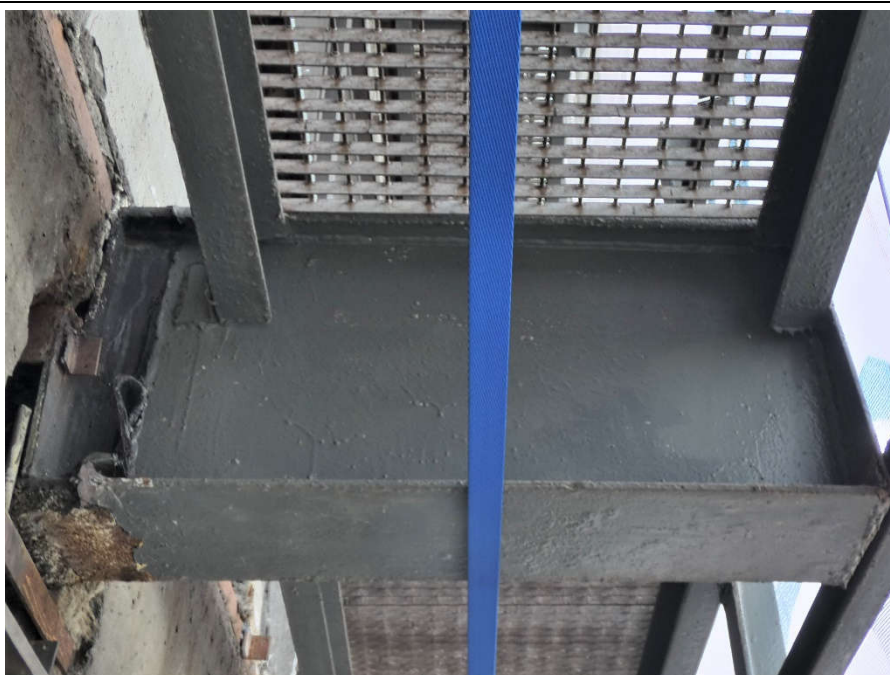
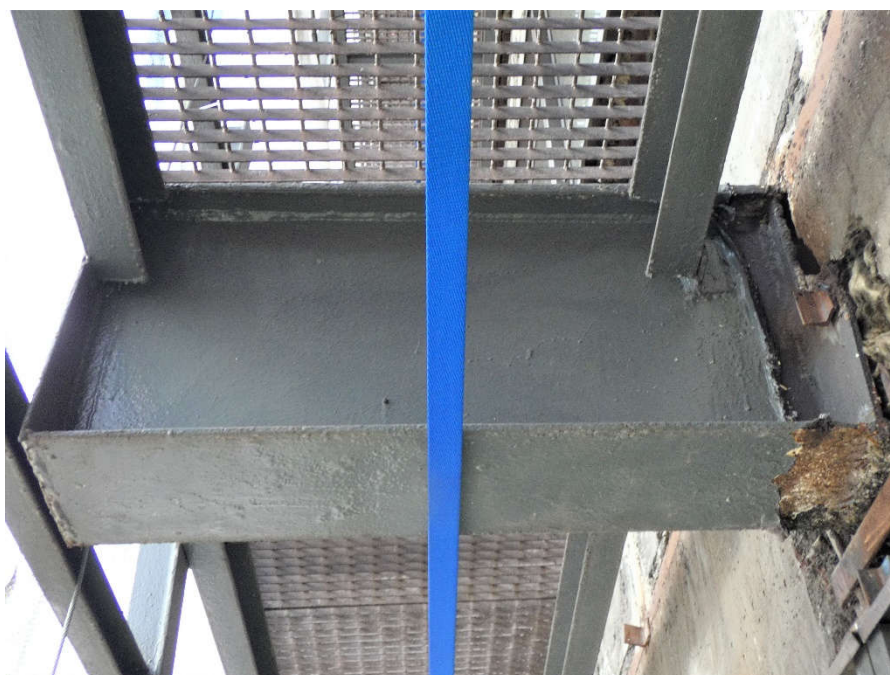
Fot. 151, 152 Kondygnacja 13 (Poziom +48.30) Elewacja Południowa– wspornik w osiach 12/E.

Brak widocznych uszkodzeń wspornika.

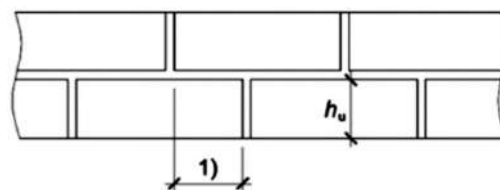
Rys. 18 Wymogi dla wiązania elementów murowych zgodnie z PN-B-03002

- Braki lub ubytki w spoinach;
- Brak przewiązania elementów murowych w wielu fragmentach muru (zalecane wymiary przewiązania pokazano na *Rys. 18*);
- Brak przewiązań muru w narożach;

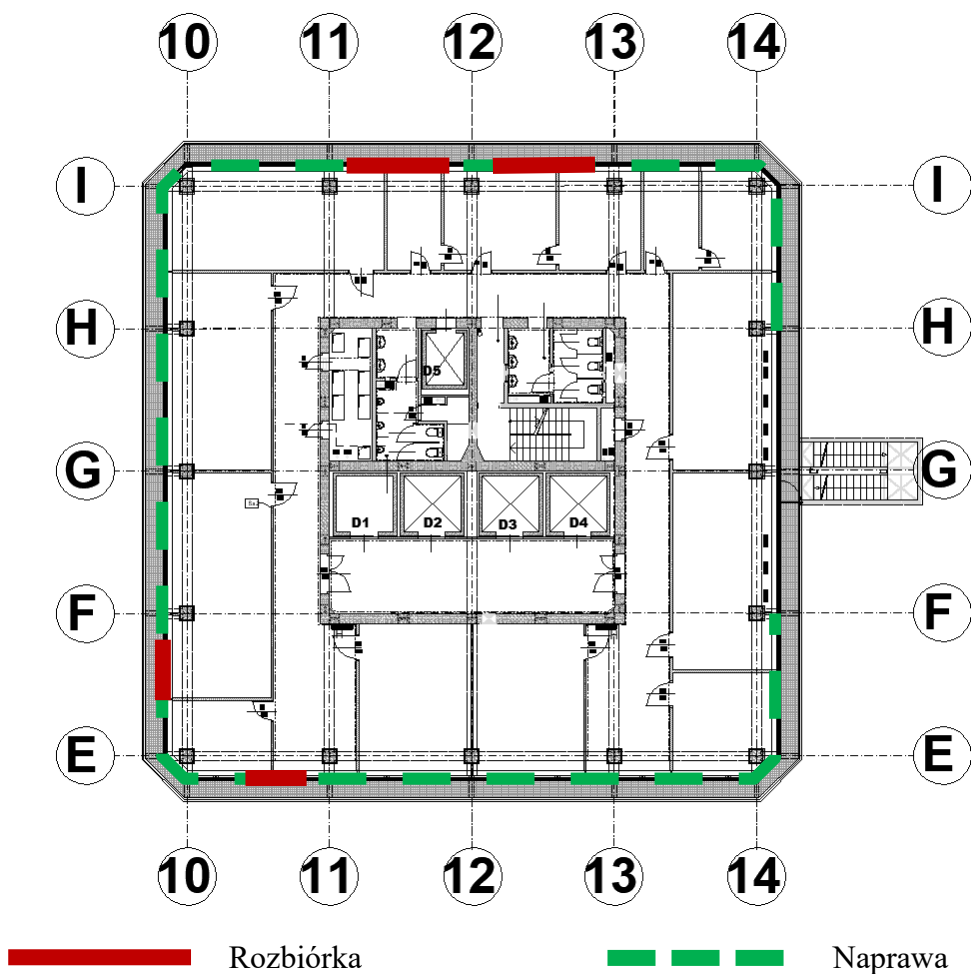
Rys. 19 Kondygnacja 13 (Poziom +48.30) Zakres proponowanych prac

Zakres odnotowanych wad i uszkodzeń ścian na kondygnacji 13 wymaga przeprowadzenia ich częściowej rozbiórki i odtworzenia. Na rysunku poniżej przedstawiono propozycję zakresu prac dla analizowanych murów. Zakres prac podzielono na dwie grupy:

- **Naprawy (oznaczone kolorem zielonym)** – są to fragmenty ścian dla których należy wykonać naprawy obejmujące lokalne rozbiórki fragmentów ścian bez odpowiedniego przewiązania elementów murowych, wymianę uszkodzonych, pękniętych i zarysowany elementów murowych, wyrównanie powierzchni ścian poprzez oczyszczenie ich z nadmiaru zaprawy w spoinach, zacieków betonu z podlewki, uzupełnienie ubytków spoin. W miejscach zwieńczenia ścian elementami z bloczków z betonu komórkowego lub w przypadku braku ciągłości podlewki pod podkonstrukcją stolarki należy rozebrać ostatnią warstwę muru, ułożyć podmurówkę z bloczków gazobetonowych na zaprawie cementowo - wapiennej i wykonać nowy wieńiec.

Dodatkowo zaleca się usunięcie źle wykonanych zamknięć pionów instalacyjnych, oczyszczenie ich ze śmieci, osłonięcie izolacją termiczną w celu ograniczenia strat ciepła i wykonanie zamknięć z odpowiednim przewiązaniem do istniejących murów.

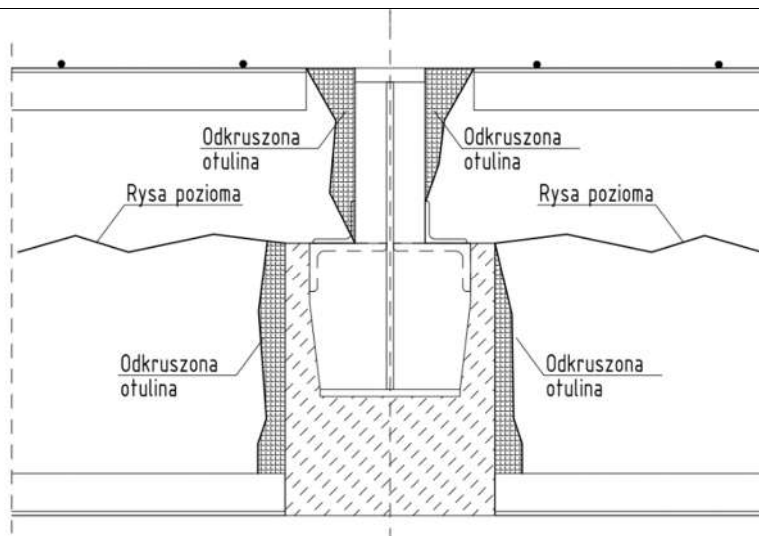
Rys. 20 Uszkodzenia prefabrykowanej belki żelbetowej (podpora)

W części elementów objętych niniejszym opracowaniem odnotowano uszkodzenia w strefie oparcia belek prefabrykowanych na stolikach stalowych wsporników. Uszkodzenia te występują głównie w postaci odkruszonych kawałków otuliny, co w wielu przypadkach doprowadziło do całkowitego odsłonięcia prętów zbrojeniowych (Rys. 20). Należy podkreślić, że zaobserwowane uszkodzenia powstały najprawdopodobniej na etapie wykonywania prefabrykatów i ich montażu, nie są to uszkodzenia wynikające z nieprawidłowej pracy elementów.

Kolejną z wad występującą głównie w strefie podporowej oraz rzadziej w przęsłach analizowanych elementów są zarysowania powierzchni betonu. Zaobserwowane rysy występują w poziomie oparcia belek żelbetowych na wspornikach stalowych zarówno w strefach przypodporowych i przęsłowych. Zakres występowania zarysowań obejmuje przeważnie strefę ok 1,5 m od podpory lub przebiega przez całą długość belek (Rys. 21). Występujące zarysowania pojawiły się najprawdopodobniej w początkowej fazie eksploatacji – po wykonaniu murów i montażu stolarki i nie wykazują tendencji do zwiększania rozwartości – rysy nieaktywne.

- **Naprawa (oznaczone kolorem czerwonym)** – są to miejsca uszkodzonej otuliny wymagające odtworzenia i zabezpieczenia odsłoniętych prętów zbrojenia elementów konstrukcji.
- **Wzmocnienie (oznaczone kolorem zielonym)** – są to miejsca w których głębokość oparcia prefabrykowanych belek żelbetowych, jest zbyt mała i wymaga rozbudowania stolika podporowego wsporników stalowych.

Występujące zarysowania podłużne na ścianach bocznych belek żelbetowych o rozwarości większej niż 0,3mm należy zamknąć przy wykorzystaniu metody iniekcji ciśnieniowej.

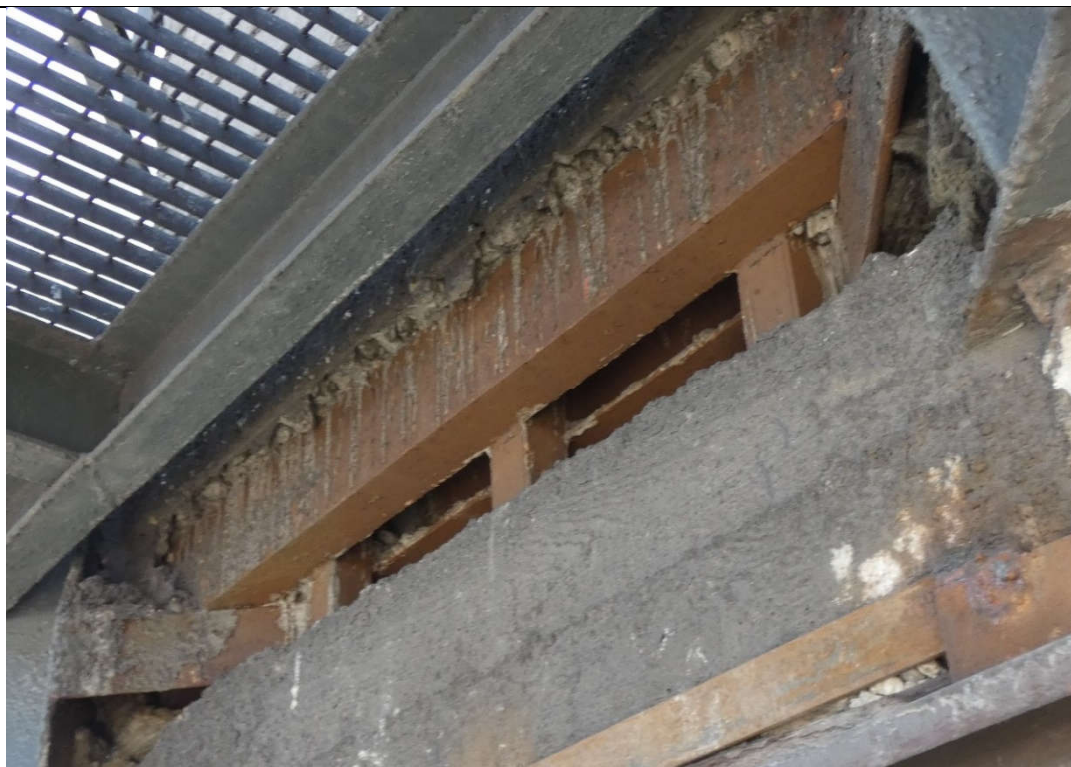
Fot. 158 Konstrukcja naroża nad kondygnacją 7

Ze względu na utrudniony dostęp nie było możliwe szczegółowe określenie rozwiązań konstrukcyjnych zastosowanych w narożach budynku. Na podstawie stanu konstrukcji niższych kondygnacji można przyjąć jedynie, że ściany naroży zostały ułożone na belkach stalowych w postaci dwóch ceowników opartych na stolikach wsporników blachownicowych.

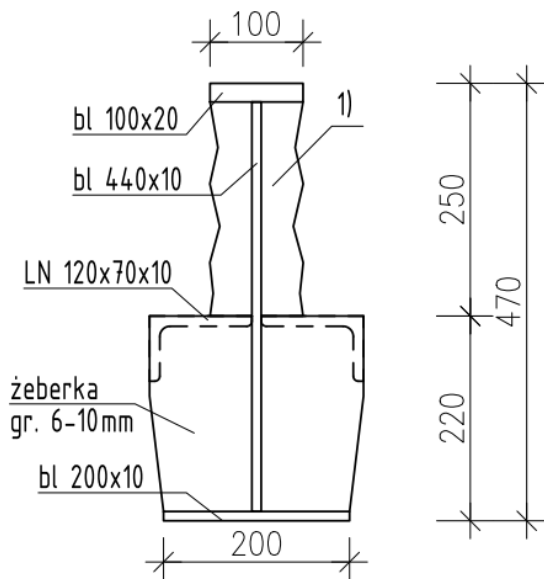
Rys. 23 Budowa wspornika w miejscu oparcia belek żelbetowych nad kondygnacjami typowymi

Analizowane wsporniki stalowe o wysięgu ok. 180 cm wg. [1.2] w tym 90 cm poza lico muru wykonano jako elementy blachownicowe o przekroju przedstawionym na rysunku poniżej.

1) – podcięte żeberka usztywniające w miejscach oparcia belek żelbetowych

Uzyskane z pomiarów wielkości przekroju wsporników stalowych różnią się nieznacznie od wytycznych przedstawionych w dokumentacji projektowej. Zaobserwowana różnica dotyczy wysokości środka elementu, która wynosi odpowiednio 457 mm wg [1.2] oraz 440 mm wg stanu rzeczywistego. Powyższa różnica jest znikoma i nie wywiera znaczącego wpływu na nośność elementu.
