**OPRACOWANIE NR 9**

EKSPERTYZA OKREŚLAJĄCA STAN TECHNICZNY ŚCIAN  
MUROWANYCH ZEWNĘTRZNYCH, PREFABRYKOWANYCH BELEK  
ŻELBETOWYCH ORAZ WSPORNIKÓW STALOWYCH NA KONDYGNACJI 12,  
DOTYCZĄCA BUDOWY PN. „KOMPLEKSOWA MODERNIZACJA  
ENERGETYCZNA BUDYNKU (ZADANIE A) ORAZ MODERNIZACJA I  
PRZEBUDOWA NIEKTÓRYCH ELEMENTÓW (ZADANIE B) COLLEGIUM  
ALTUM UNIWERSYTETU EKONOMICZNEGO W POZNANIU”

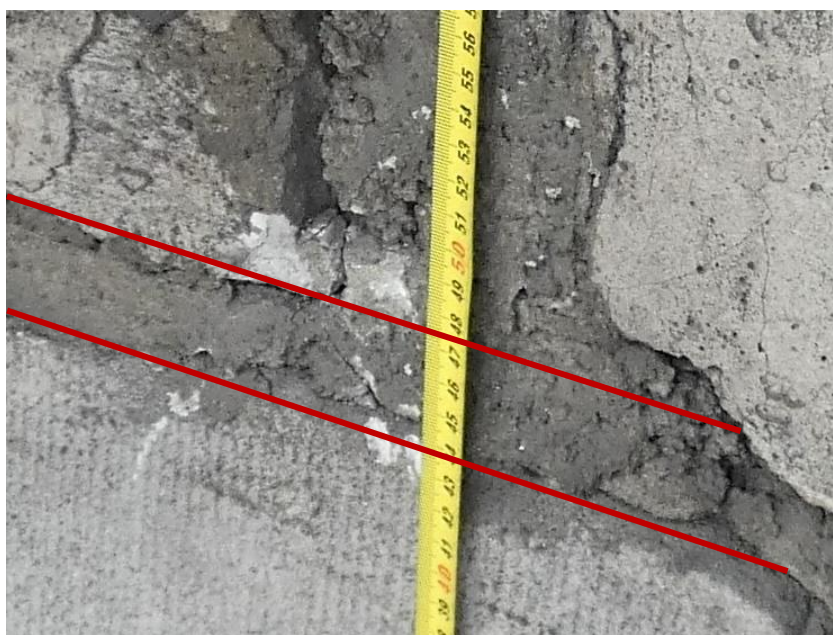
Fot. 1 Przykładowa spoina pozioma – grubość 3,5 cm

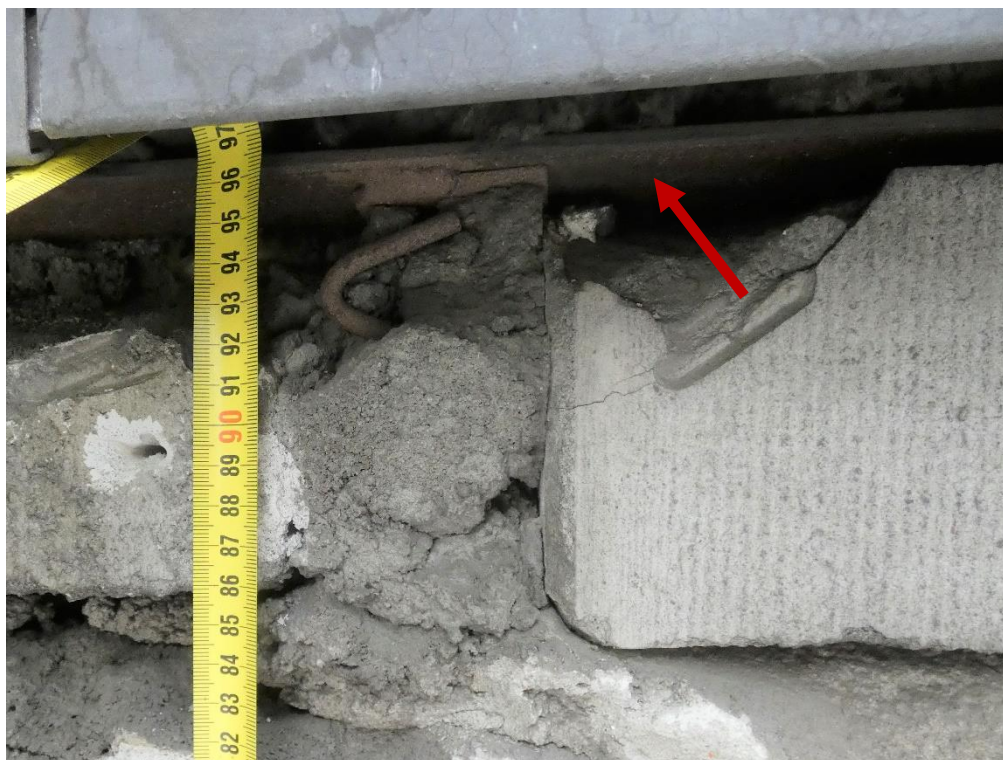
Fot. 5 Widok zwieńczenia ściany elementami murowanymi z betonu komórkowego pod profilem stalowym

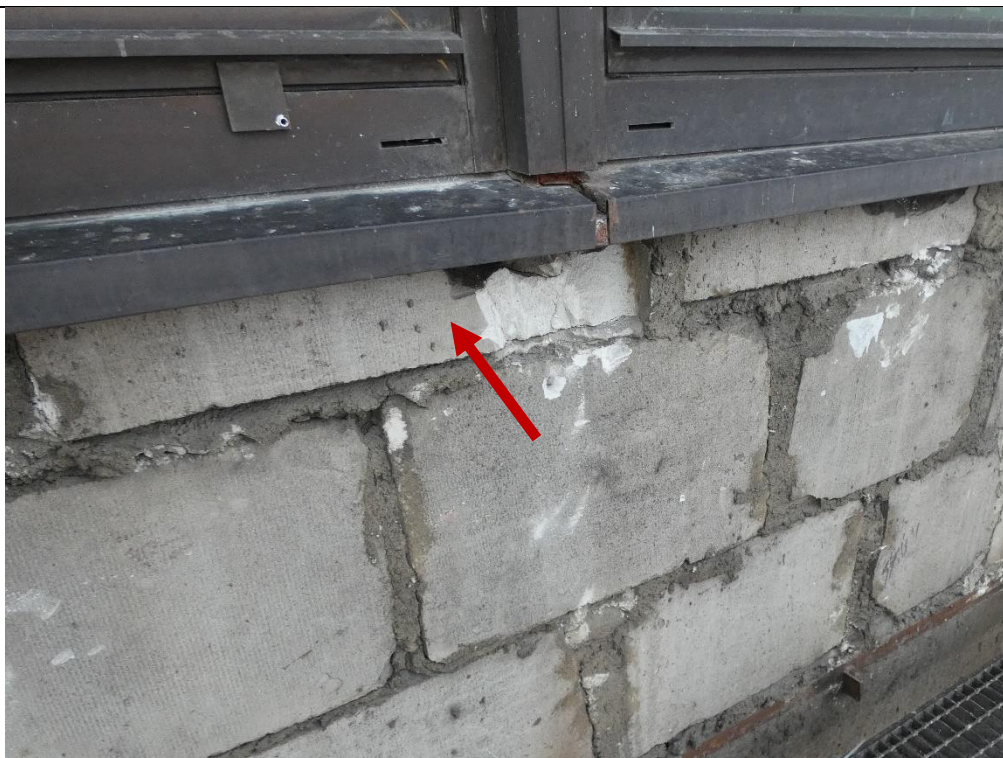
Fot. 6 Widok zwieńczenia ściany z elementów z betonu komórkowego bez podlewki pod profilem stalowym.

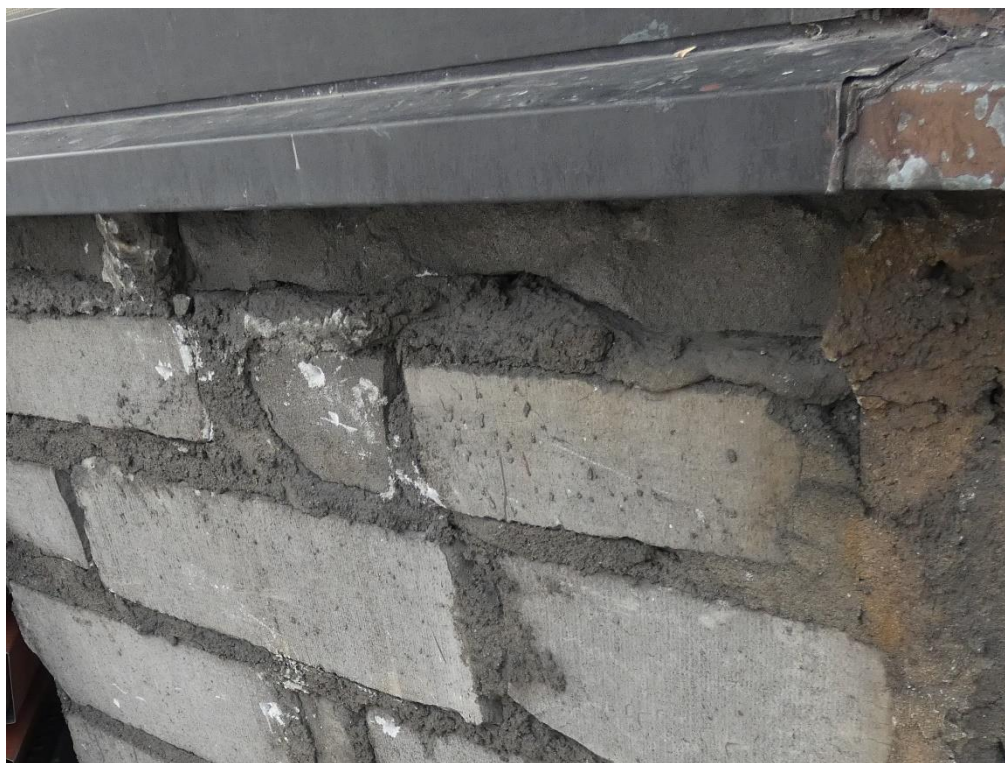
Fot. 7 Widok zwieńczenia ściany podlewką gr. 16 cm.

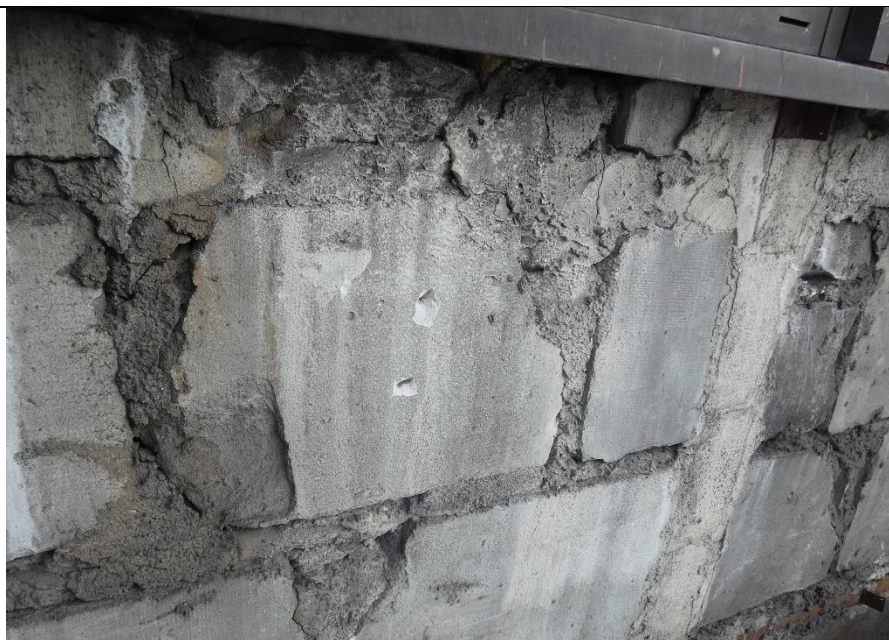
Fot. 8 Przykład zwieńczenia ściany podlewką i gruzem.

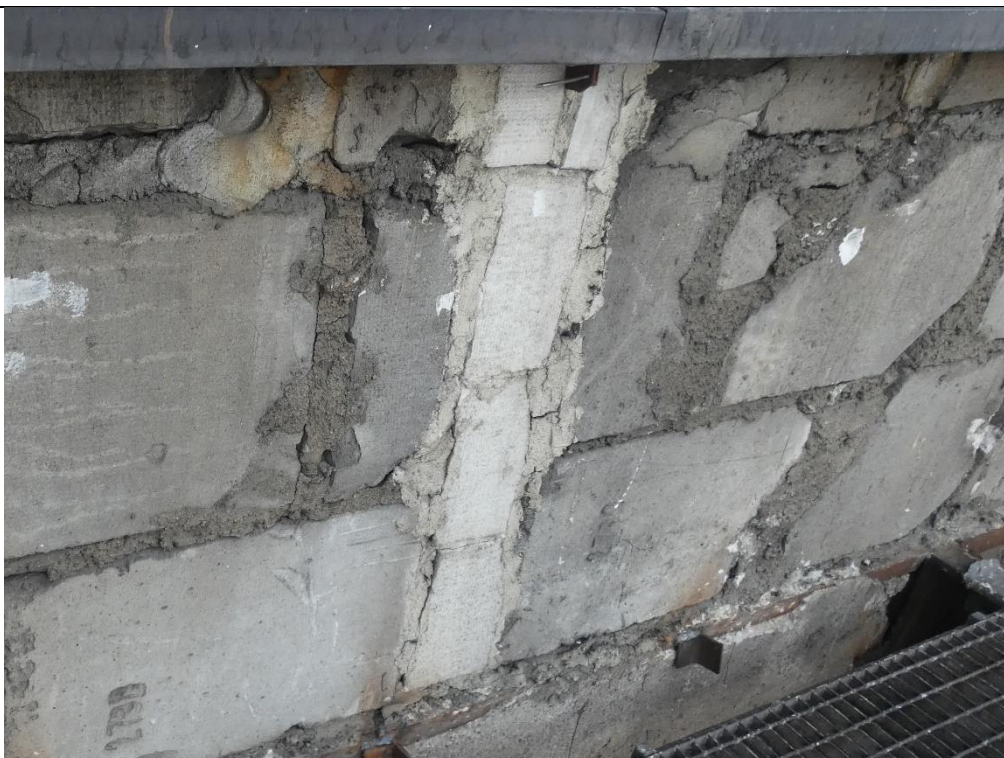
*Fot. 9 Przykład zamknięcia pionu instalacyjnego.*

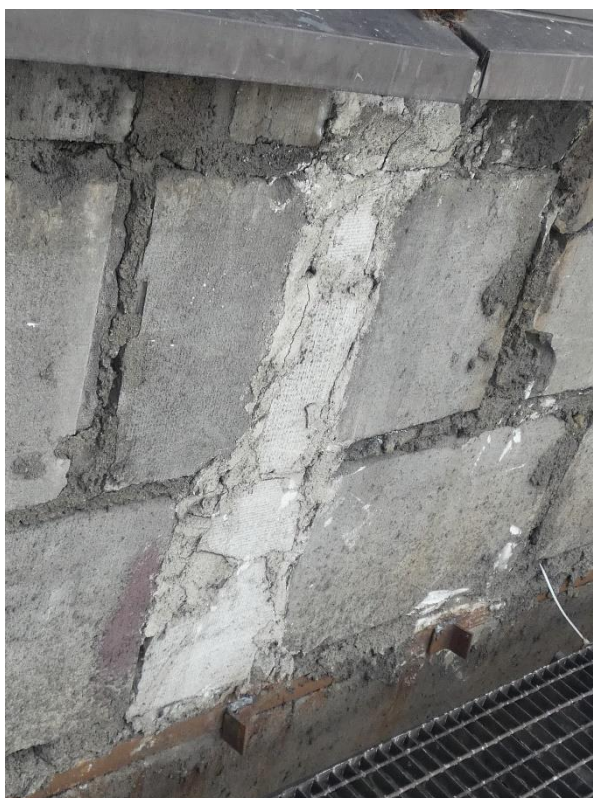
*Fot. 10 Przykład zamknięcia pionu instalacyjnego elementami murowymi, zaprawą i gruzem.*

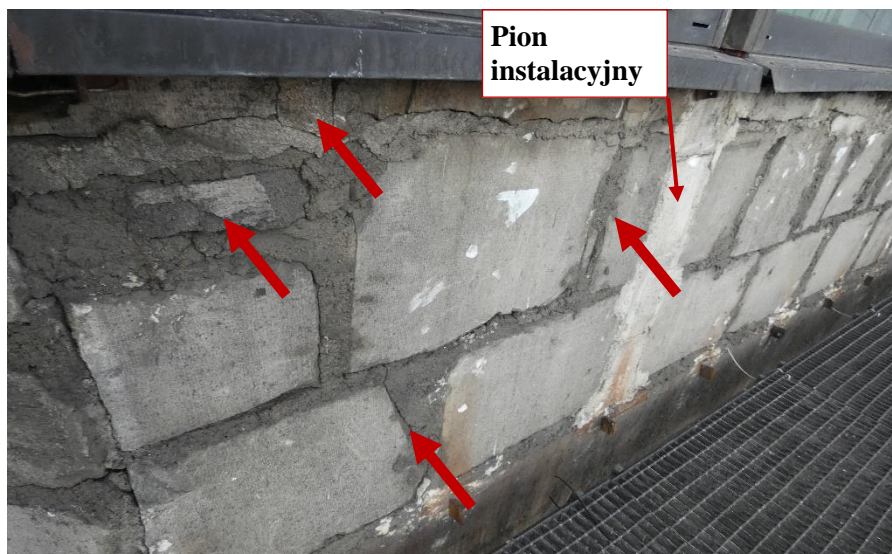
Fot. 11 Kondygnacja 12 (Poziom +45.00) Elewacja Wschodnia – widok ściany murowanej w osiach 14/E-F.  
Zbyt duże wymiary spoin. Ściana z uszkodzonych elementów murowych o zróżnicowanych kształtach.  
Wypełnienie ubytków między elementami i uszkodzonych miejsc zaprawą i gruzem. Zwieńczenie ściany  
elementami murowymi i gruzem. Zamknięcie pionu instalacyjnego.

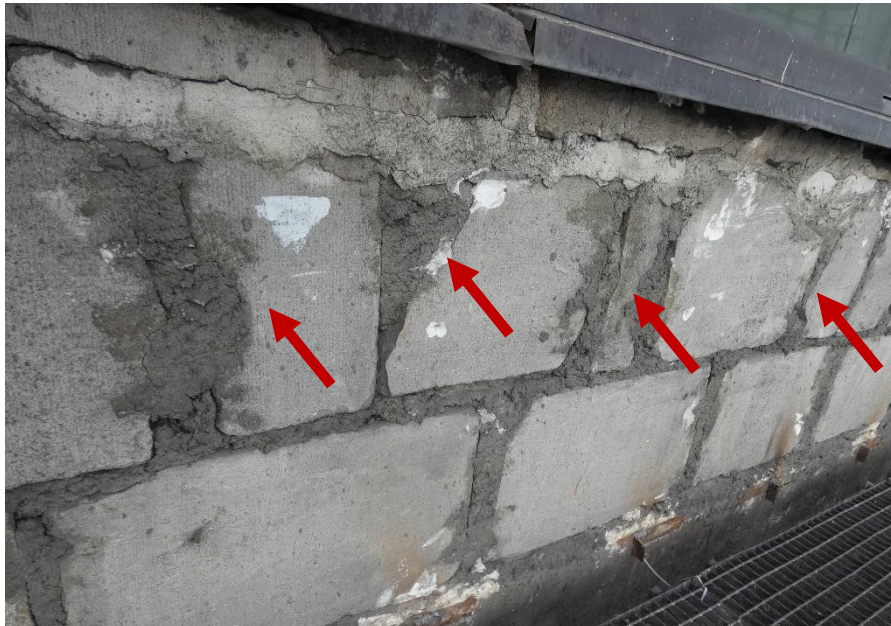
Fot. 12 Kondygnacja 12 (Poziom +45.00) Elewacja Wschodnia – widok ściany murowanej w osiach 14/E-F.  
Zbyt duże wymiary spoin. Ściana z uszkodzonych elementów murowych o zróżnicowanych kształtach.  
Wypełnienie ubytków między elementami i uszkodzonych miejsc zaprawą i gruzem. Zwieńczenie ściany  
elementami murowymi 12x60 cm.

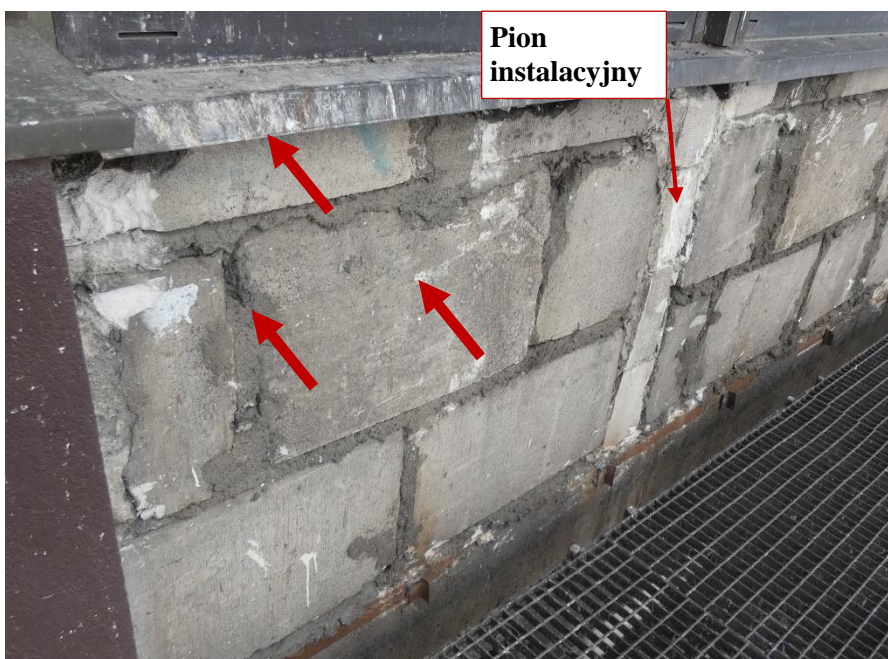
Fot. 14 Kondygnacja 12 (Poziom +45.00) Elewacja Wschodnia – widok ściany murowanej w osiach 14/H-I. Zbyt duże wymiary spoin. Ściana z elementów murowych 36x60 cm. Wykonanie ściany z uszkodzonych elementów murowych. Wypełnienie ubytków między elementami i uszkodzonych miejsc zaprawą. Zwieńczenie ściany elementami murowymi 12x60 cm. Zamknięcie pionu instalacyjnego.

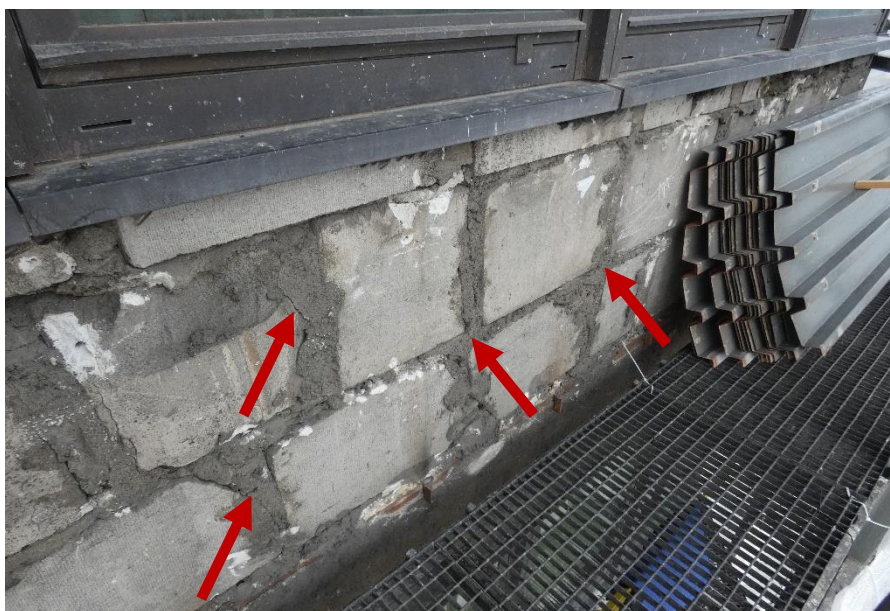
Fot. 16 Kondygnacja 12 (Poziom +45.00) Elewacja Wschodnia – widok ściany murowanej w osiach 14/H-I. Zbyt duże wymiary spoin. Niewłaściwe przewiązanie elementów. Wykonanie ściany z uszkodzonych elementów murowych o zróżnicowanych kształtach. Wypełnienie ubytków między elementami i uszkodzonych miejsc zaprawą. Zwieńczenie ściany elementami murowymi 12x60 cm.

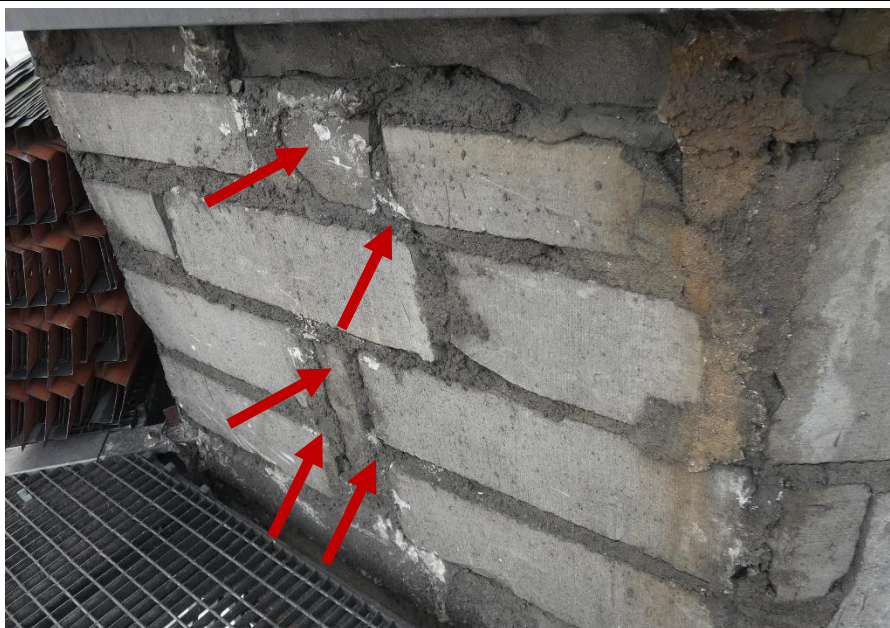
Fot. 17 Kondygnacja 12 (Poziom +45.00) Elewacja Wschodnia – widok ściany murowanej w osiach 14/I. Zbyt duże wymiary spoin. Niewłaściwe przewiązanie elementów. Wykonanie ściany z uszkodzonych elementów murowych o zróżnicowanych kształtach (12x60 cm, 18x60 cm). Wypełnienie ubytków między elementami zaprawą i gruzem. Zwieńczenie ściany podlewką.

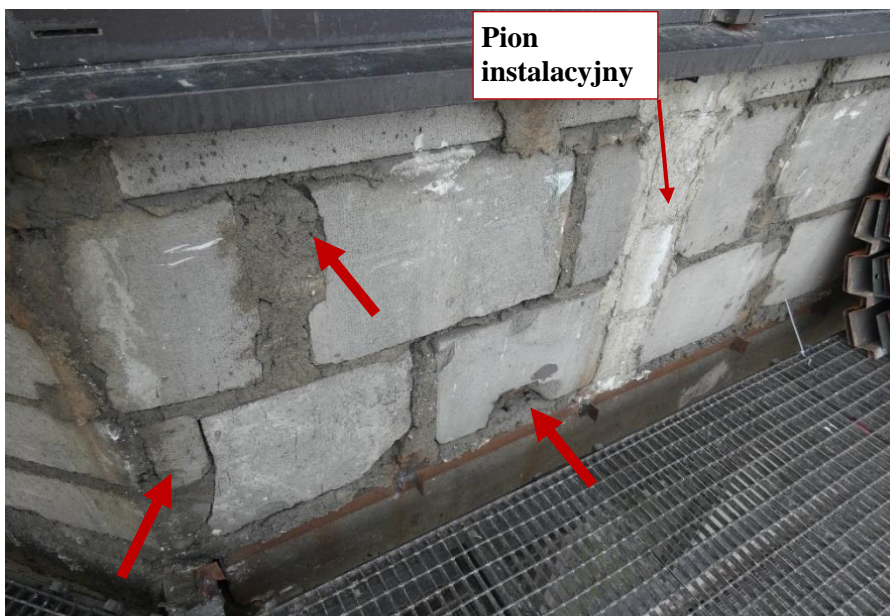
Fot. 18 Kondygnacja 12 (Poziom +45.00) Elewacja Północna – widok ściany murowanej w osiach 13-14/I. Zbyt duże wymiary spoin. Ściana z elementów murowych 36x60 cm. Wykonanie ściany z uszkodzonych elementów murowych. Wypełnienie ubytków między elementami i uszkodzonych miejsc zaprawą i gruzem. Zwieńczenie ściany elementami murowymi 12x60 cm. Zamknięcie pionu instalacyjnego.

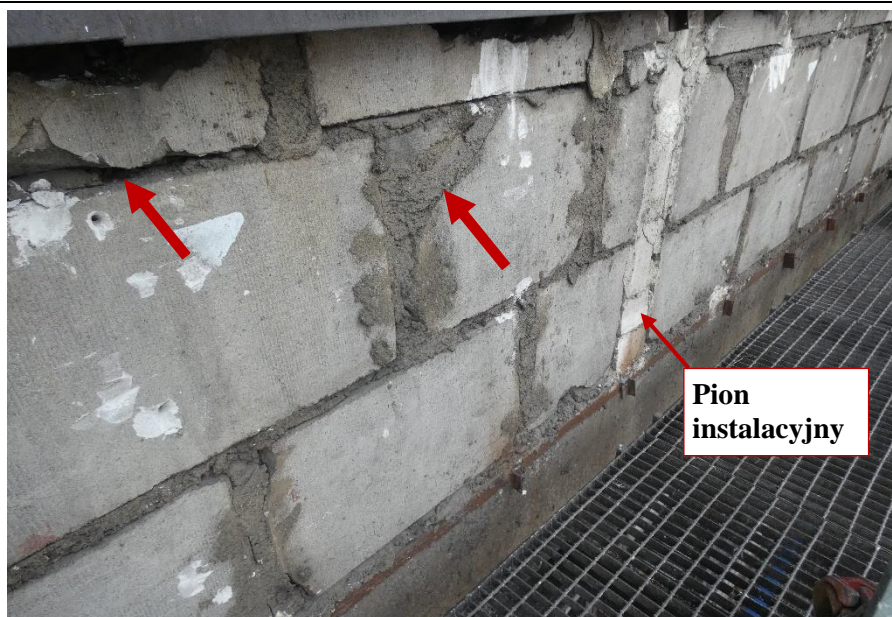
Fot. 19 Kondygnacja 12 (Poziom +45.00) Elewacja Północna – widok ściany murowanej w osiach 12-13/I. Zbyt duże wymiary spoin. Ubytki spoin poziomych. Wykonanie ściany z uszkodzonych elementów murowych. Wypełnienie ubytków między elementami i uszkodzonych miejsc zaprawą i gruzem. Zwieńczenie ściany elementami murowymi 12x60 cm. Zamknięcie pionu instalacyjnego.

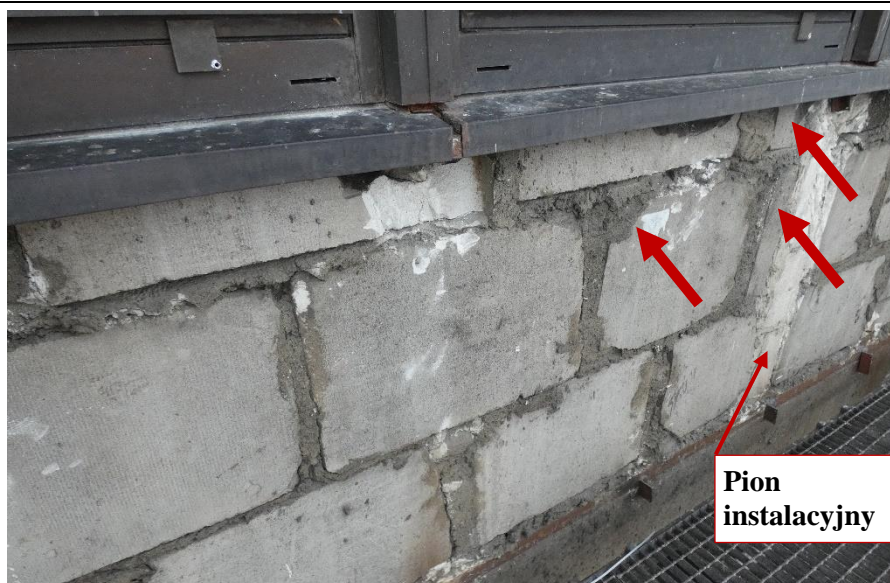
Fot. 21 Kondygnacja 12 (Poziom +45.00) Elewacja Północna – widok ściany murowanej w osiach 12-13/I. Zbyt duże wymiary spoin. Wykonanie ściany z uszkodzonych elementów murowych. Wypełnienie ubytków między elementami i uszkodzonych miejsc zaprawą. Zwieńczenie ściany elementami murowymi. Zamknięcie pionu instalacyjnego.

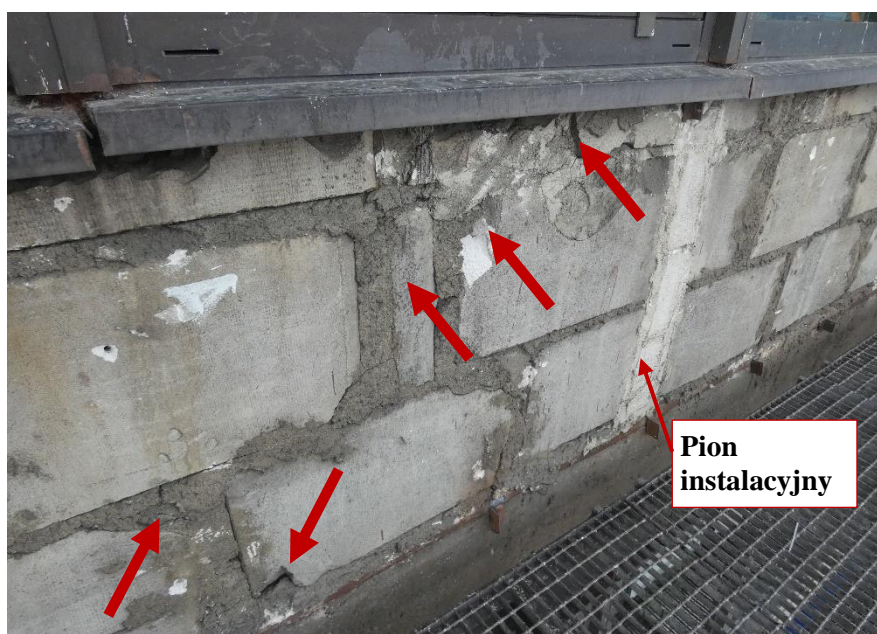
Fot. 22 Kondygnacja 12 (Poziom +45.00) Elewacja Północna – widok ściany murowanej w osiach 11-12/I. Zbyt duże wymiary spoin. Wykonanie ściany z uszkodzonych elementów murowych. Wypełnienie ubytków między elementami i uszkodzonych miejsc zaprawą i gruzem. Zwieńczenie ściany elementami murowymi oraz zaprawą i gruzem. Zamknięcie pionu instalacyjnego.

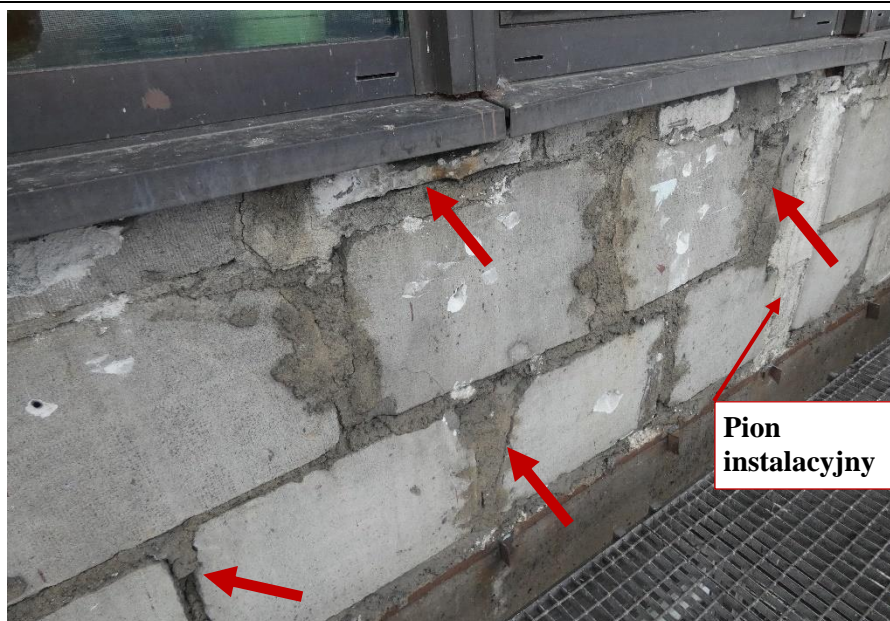
Fot. 23 Kondygnacja 12 (Poziom +45.00) Elewacja Północna – widok ściany murowanej w osiach 11-12/I. Zbyt duże wymiary spoin. Ubytki spoin pionowych. Wykonanie ściany z uszkodzonych elementów murowych. Wypełnienie ubytków między elementami i uszkodzonych miejsc zaprawą i gruzem. Zwieńczenie ściany elementami murowymi, zaprawą i gruzem. Zamknięcie pionu instalacyjnego.

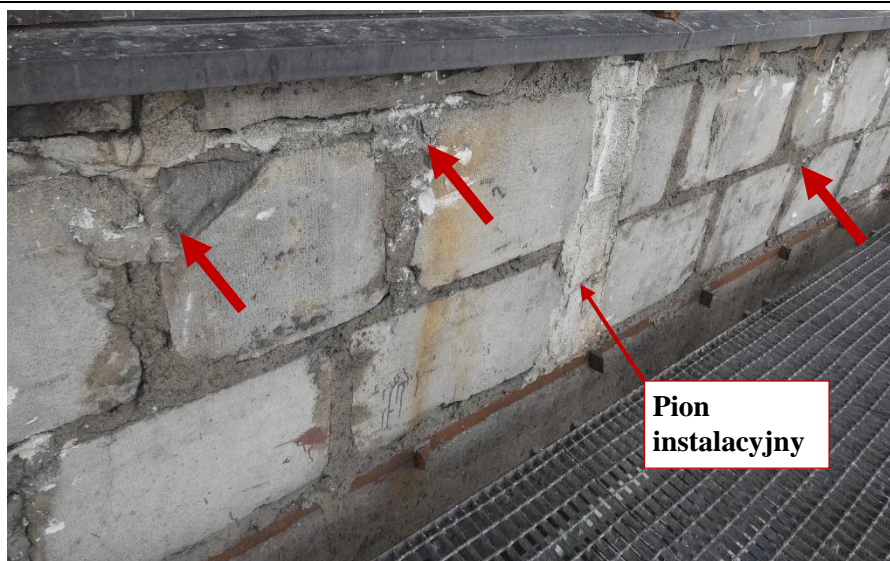
Fot. 25 Kondygnacja 12 (Poziom +45.00) Elewacja Północna – widok ściany murowanej w osiach 10-11/I. Zbyt duże wymiary spoin. Wykonanie ściany z uszkodzonych elementów murowych. Wypełnienie ubytków między elementami i uszkodzonych miejsc zaprawą. Zwieńczenie ściany elementami murowymi. Zamknięcie pionu instalacyjnego.

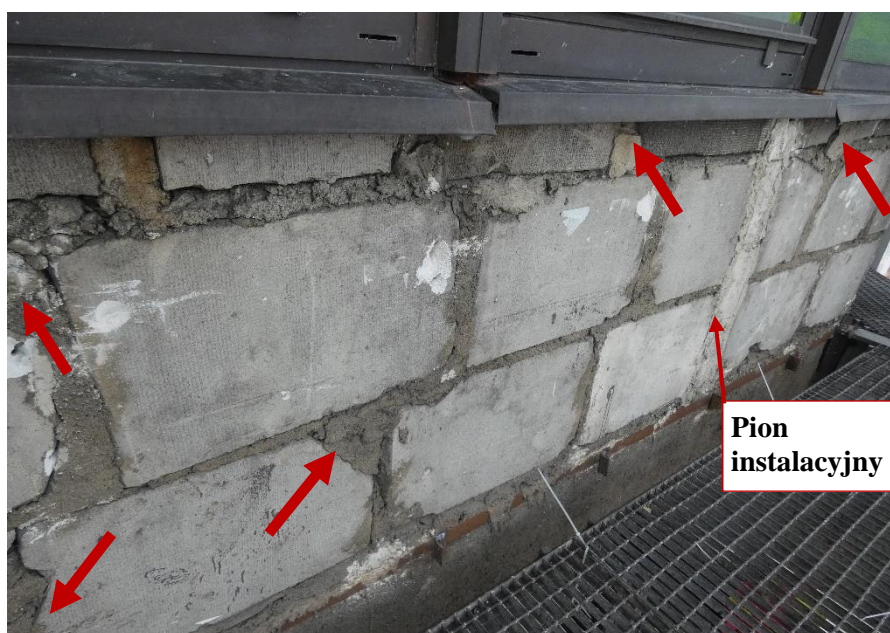
Fot. 26 Kondygnacja 12 (Poziom +45.00) Elewacja Północna – widok ściany murowanej w osiach 10-11/I. Zbyt duże wymiary spoin. Wykonanie ściany z uszkodzonych elementów murowych. Wypełnienie ubytków między elementami i uszkodzonych miejsc zaprawą. Zwieńczenie ściany elementami murowymi i gruzem. Zamknięcie pionu instalacyjnego.

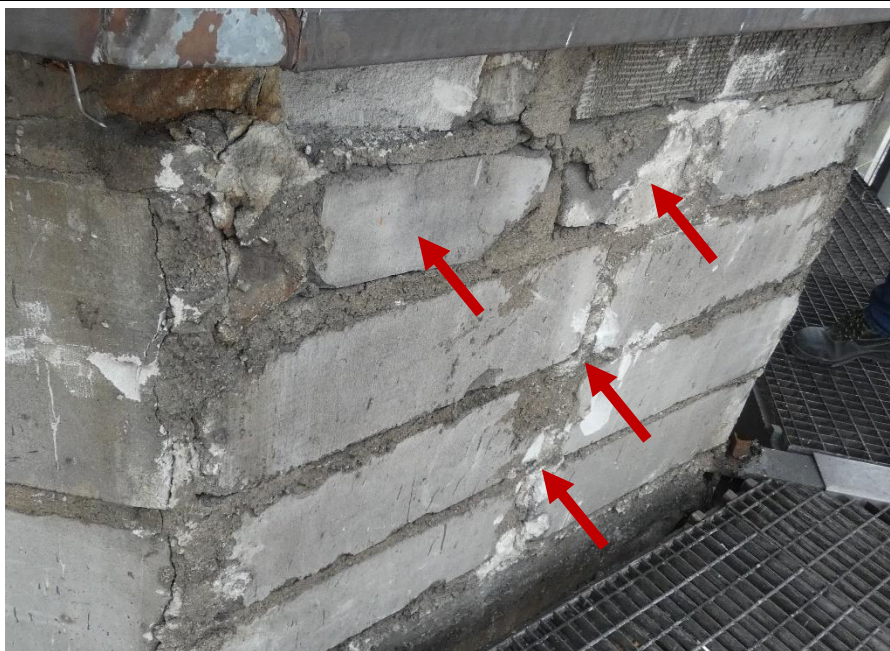
Fot. 27 Kondygnacja 12 (Poziom +45.00) Elewacja Północna – widok ściany murowanej w osiach 10/I. Zbyt duże wymiary spoin. Niewłaściwe przewiązanie elementów. Wykonanie ściany z uszkodzonych elementów murowych 18x60 cm. Zwieńczenie ściany elementami murowymi 12x60 cm. Wypełnienie ubytków między elementami i uszkodzonych miejsc zaprawą i gruzem.

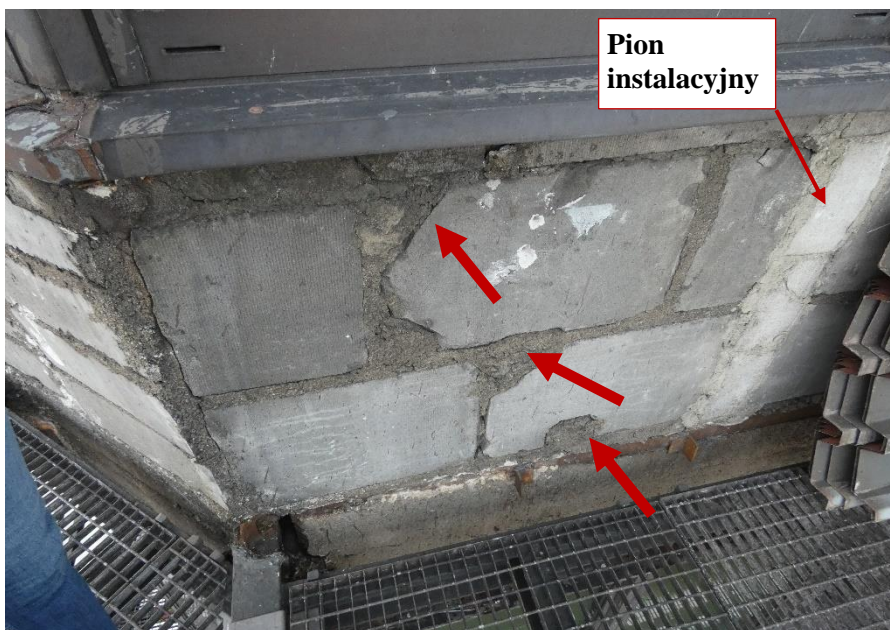
Fot. 28 Kondygnacja 12 (Poziom +45.00) Elewacja Zachodnia – widok ściany murowanej w osiach 10/H-I. Zbyt duże wymiary spoin. Ściana z elementów murowych 36x60 cm. Wykonanie ściany z uszkodzonych elementów murowych. Wypełnienie ubytków między elementami i uszkodzonych miejsc zaprawą. Zwieńczenie ściany elementami murowymi 12x60 cm. Zamknięcie pionu instalacyjnego.

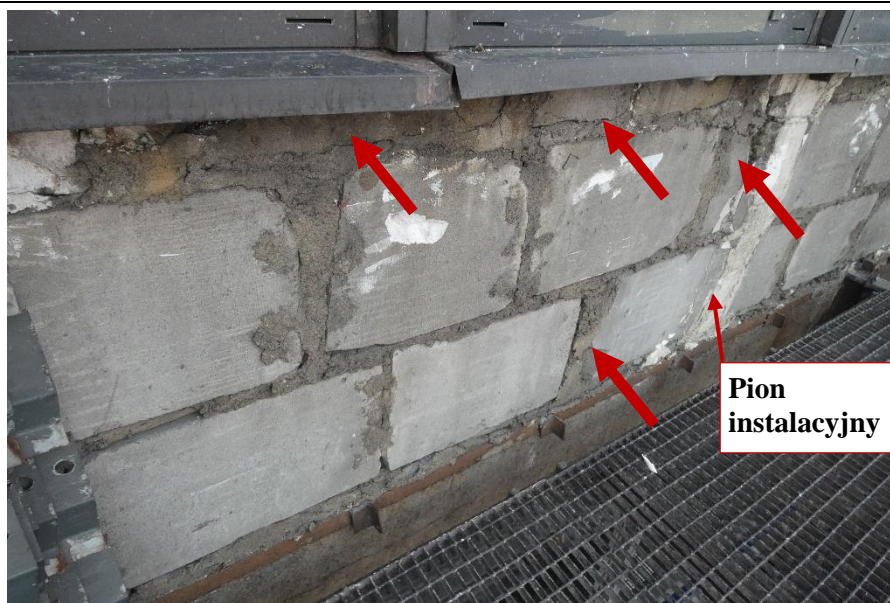
Fot. 29 Kondygnacja 12 (Poziom +45.00) Elewacja Zachodnia – widok ściany murowanej w osiach 10/H-I. Zbyt duże wymiary spoin. Wykonanie ściany z uszkodzonych elementów murowych. Wypełnienie ubytków między elementami i uszkodzonych miejsc zaprawą i gruzem. Zwieńczenie ściany podlewką i uszkodzonymi elementami murowymi. Zamknięcie pionu instalacyjnego.

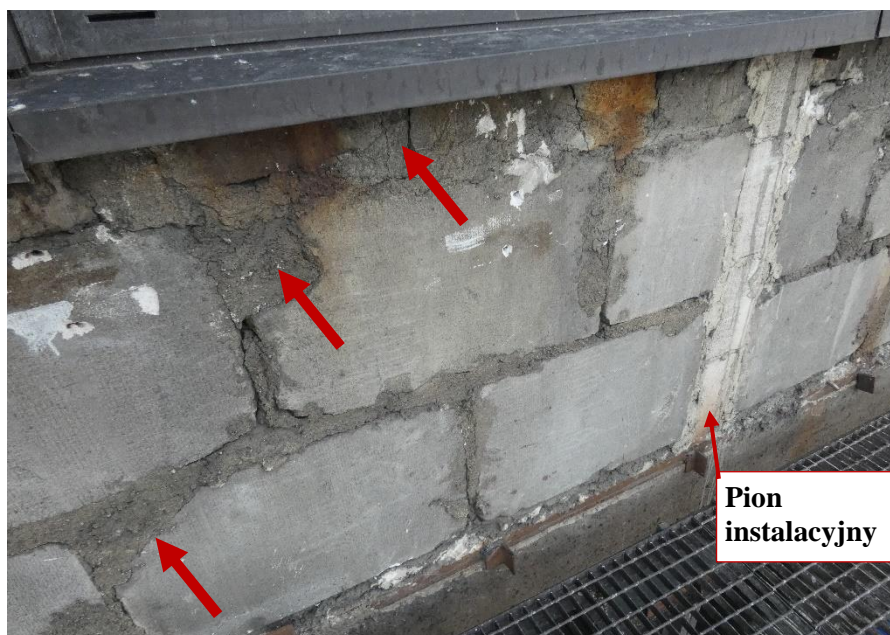
Fot. 30 Kondygnacja 12 (Poziom +45.00) Elewacja Zachodnia – widok ściany murowanej w osiach 10/G-H. Zbyt duże wymiary spoin. Wykonanie ściany z uszkodzonych elementów murowych. Wypełnienie ubytków między elementami i uszkodzonych miejsc zaprawą. Zwieńczenie ściany podlewką. Zamknięcie pionu instalacyjnego.

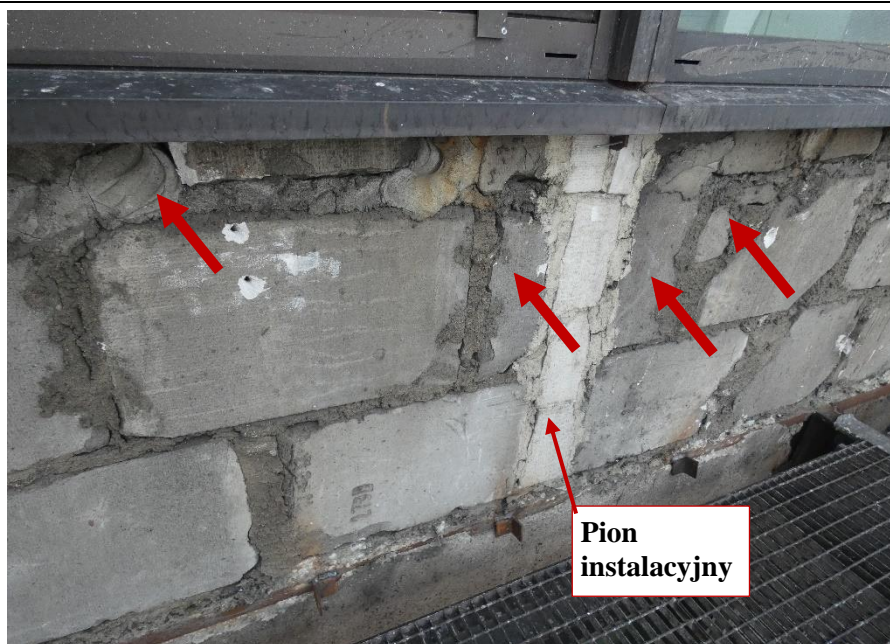
Fot. 33 Kondygnacja 12 (Poziom +45.00) Elewacja Zachodnia – widok ściany murowanej w osiach 10/G-H. Zbyt duże wymiary spoin. Wykonanie ściany z uszkodzonych elementów murowych. Wypełnienie ubytków między elementami i uszkodzonych miejsc zaprawą i gruzem. Zwieńczenie ściany elementami murowymi i zaprawą. Zamknięcie pionu instalacyjnego.

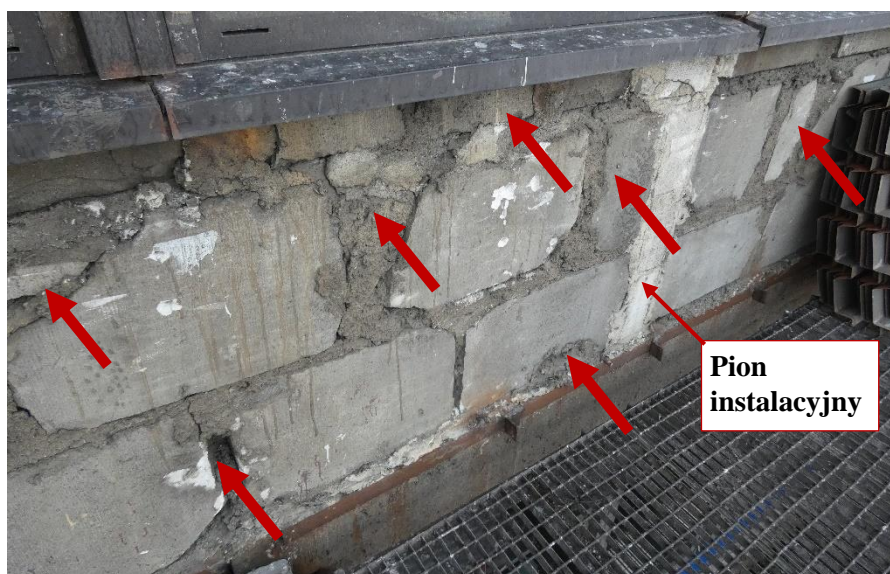
Fot. 34 Kondygnacja 12 (Poziom +45.00) Elewacja Zachodnia – widok ściany murowanej w osiach 10/F-G. Zbyt duże wymiary spoin. Ubytki spoin pionowych. Wykonanie ściany z uszkodzonych elementów murowych. Wypełnienie ubytków między elementami i uszkodzonych miejsc zaprawą i gruzem. Zwieńczenie ściany uszkodzonymi elementami murowymi. Zamknięcie pionu instalacyjnego.

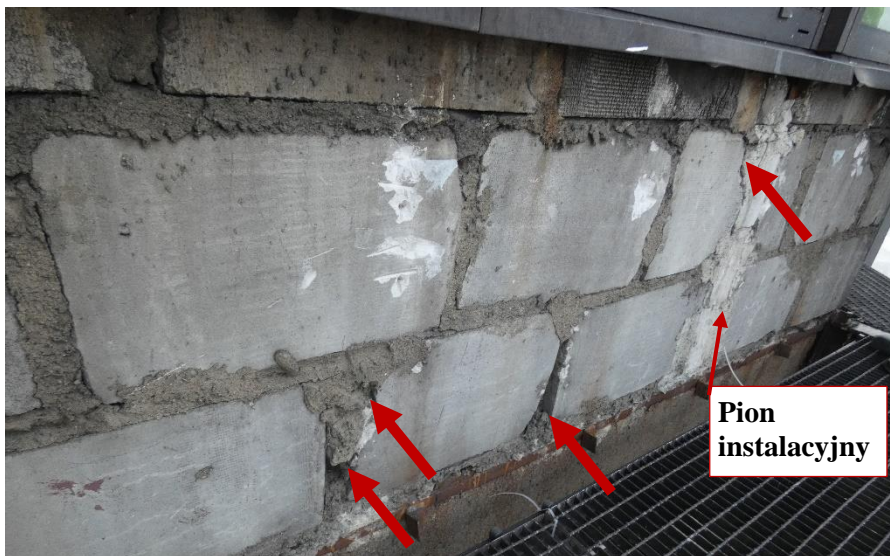
Fot. 37 Kondygnacja 12 (Poziom +45.00) Elewacja Zachodnia – widok ściany murowanej w osiach 10/E-F. Zbyt duże wymiary spoin. Ubytki spoin pionowych. Wykonanie ściany z uszkodzonych elementów murowych. Wypełnienie ubytków między elementami i uszkodzonych miejsc zaprawą. Zwieńczenie ściany elementami murowymi. Zamknięcie pionu instalacyjnego.

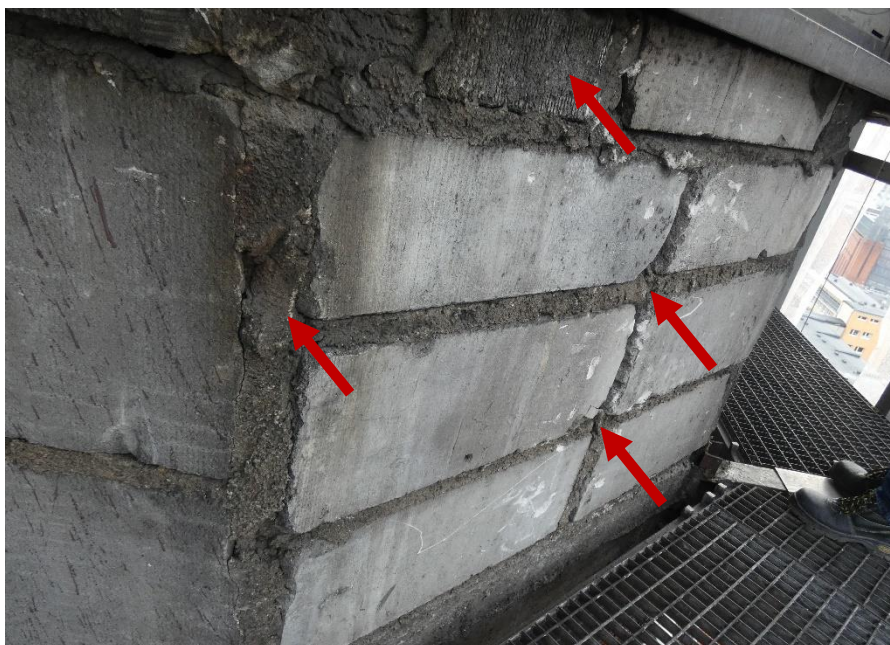
Fot. 38 Kondygnacja 12 (Poziom +45.00) Elewacja Zachodnia – widok ściany murowanej w osiach 10/E. Zbyt duże wymiary spoin. Niewłaściwe przewiązanie elementów. Wykonanie ściany z elementów murowych 24x60 cm. Zwieńczenie ściany elementami murowymi 12x60 cm i gruzem. Wypełnienie ubytków między elementami zaprawą.

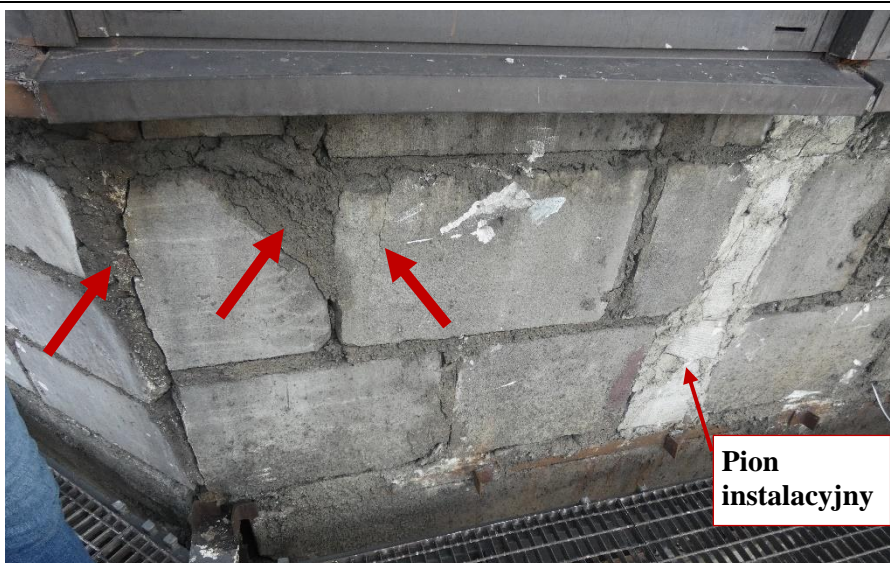
Fot. 39 Kondygnacja 12 (Poziom +45.00) Elewacja Południowa – widok ściany murowanej w osiach 10-11/E. Zbyt duże wymiary spoin. Zarysowania elementów murowych. Wykonanie ściany z uszkodzonych elementów murowych 36x60 cm. Wypełnienie ubytków między elementami i uszkodzonych miejsc zaprawą. Zwieńczenie ściany elementami murowymi 12x60 cm. Zamknięcie pionu instalacyjnego zaprawą i gruzem.

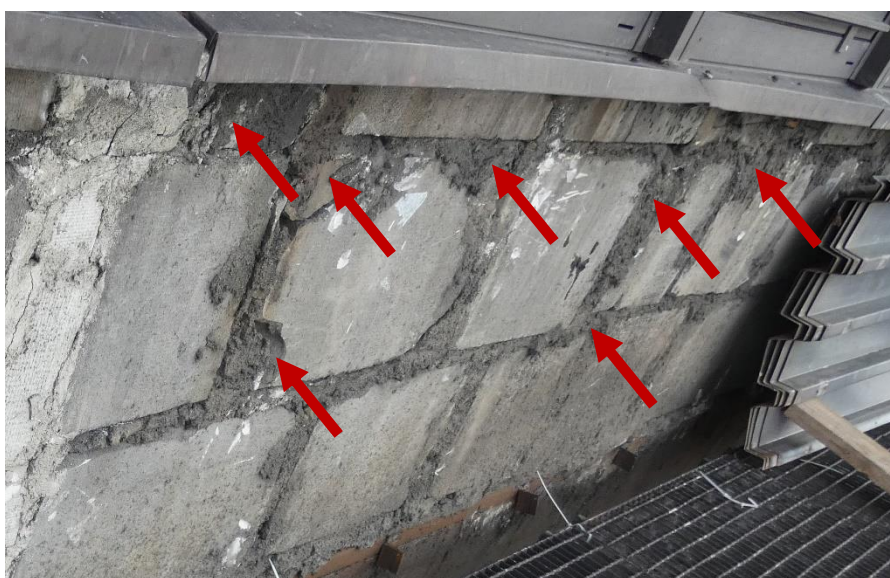
Fot. 40 Kondygnacja 12 (Poziom +45.00) Elewacja Południowa – widok ściany murowanej w osiach 10-11/E. Zbyt duże wymiary spoin. Niewłaściwe przewiązanie elementów. Zarysowania elementów murowych. Wykonanie ściany z uszkodzonych elementów murowych. Wypełnienie ubytków między elementami i uszkodzonych miejsc zaprawą i gruzem. Zwieńczenie ściany elementami murowymi i zaprawą.

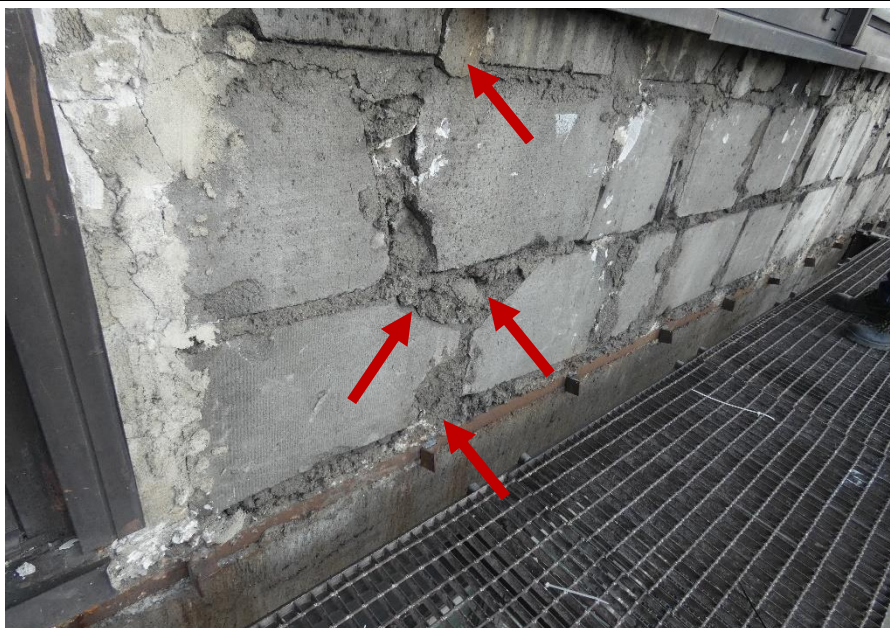
Fot. 41 Kondygnacja 12 (Poziom +45.00) Elewacja Południowa – widok ściany murowanej w osiach 11-12/E. Zbyt duże wymiary spoin. Wykonanie ściany z uszkodzonych elementów murowych. Wypełnienie ubytków między elementami i uszkodzonych miejsc zaprawą. Zwieńczenie ściany elementami murowymi i gruzem.

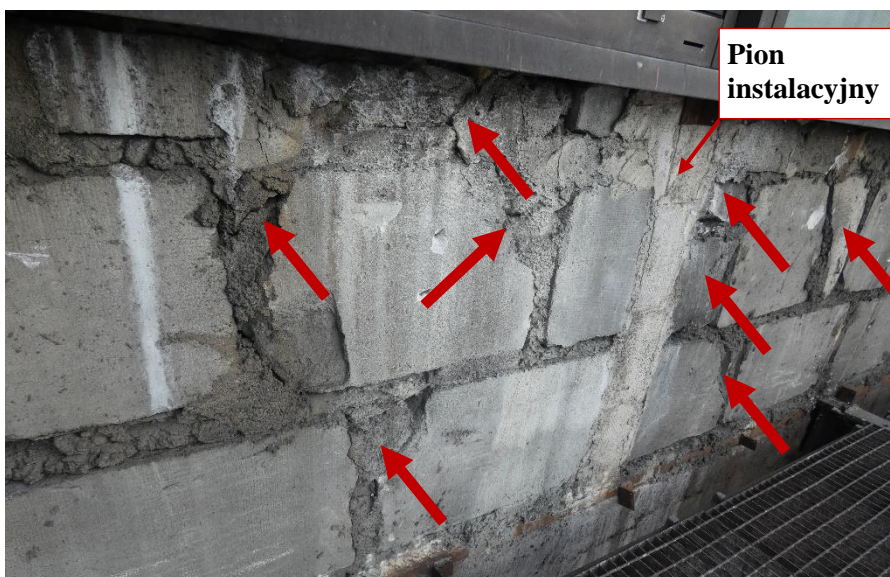
Fot. 42 Kondygnacja 12 (Poziom +45.00) Elewacja Południowa – widok ściany murowanej w osiach 11-12/E. Zbyt duże wymiary spoin. Wykonanie ściany z uszkodzonych elementów murowych. Wypełnienie ubytków między elementami i uszkodzonych miejsc zaprawą i gruzem. Zwieńczenie ściany zaprawą i gruzem. Zamknięcie pionu instalacyjnego.

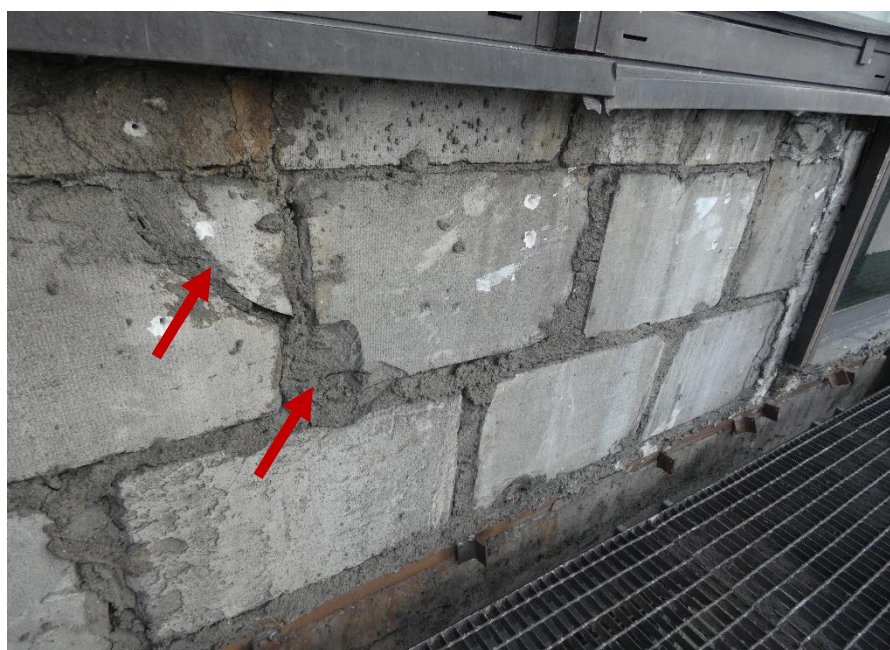
Fot. 44 Kondygnacja 12 (Poziom +45.00) Elewacja Południowa – widok ściany murowanej w osiach 12-13/E. Zbyt duże wymiary spoin. Wykonanie ściany z uszkodzonych elementów murowych. Wypełnienie ubytków między elementami i uszkodzonych miejsc zaprawą. Zwieńczenie ściany elementami murowymi.

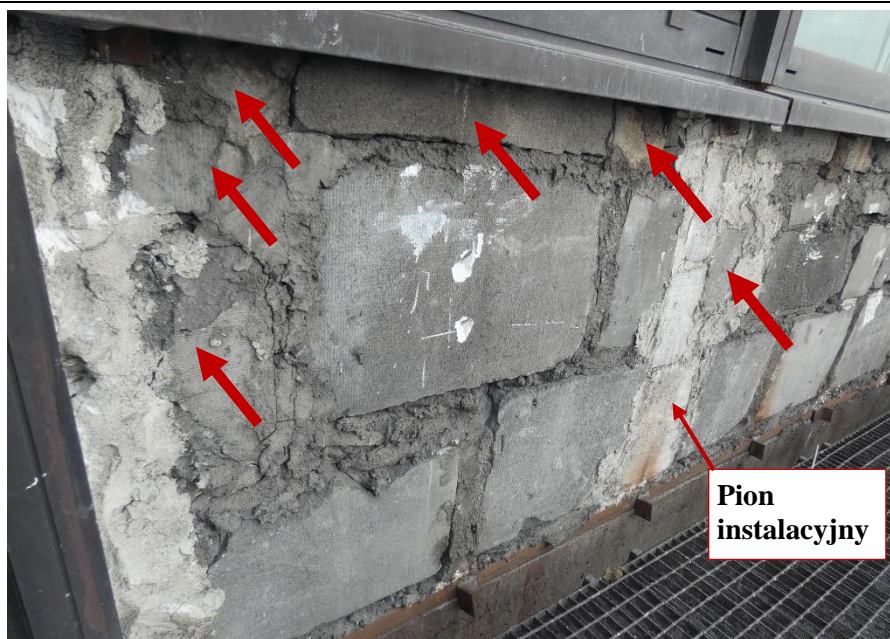
Fot. 45 Kondygnacja 12 (Poziom +45.00) Elewacja Południowa – widok ściany murowanej w osiach 12-13/E.

Zbyt duże wymiary spoin. Wykonanie ściany z uszkodzonych elementów murowych o zróżnicowanych kształtach. Wypełnienie ubytków między elementami i uszkodzonych miejsc zaprawą i gruzem. Zwieńczenie ściany elementami murowymi, gruzem i podlewką. Zamknięcie pionu instalacyjnego.

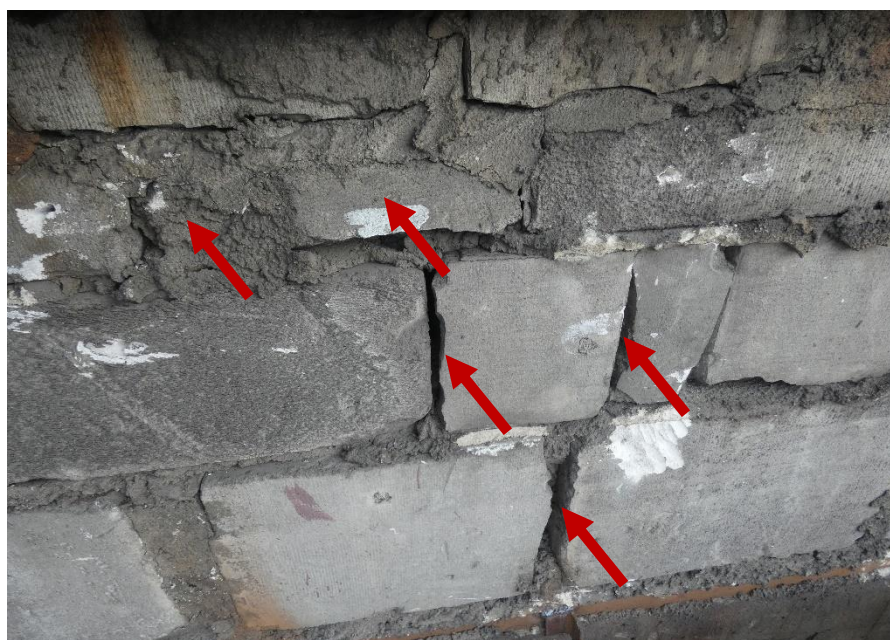
Fot. 46 Kondygnacja 12 (Poziom +45.00) Elewacja Południowa – widok ściany murowanej w osiach 13-14/E.

Zbyt duże wymiary spoin. Ubytki spoin pionowych. Wykonanie ściany z uszkodzonych elementów murowych. Wypełnienie ubytków między elementami i uszkodzonych miejsc zaprawą i gruzem. Zwieńczenie ściany elementami murowymi.

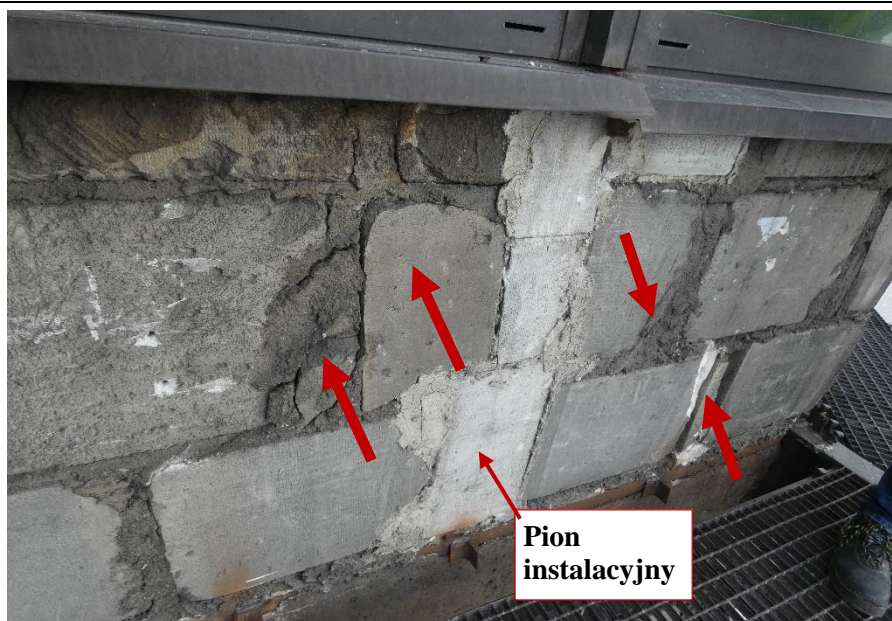
Fot. 47 Kondygnacja 12 (Poziom +45.00) Elewacja Południowa – widok ściany murowanej w osiach 13-14/E. Zbyt duże wymiary spoin. Wykonanie ściany z uszkodzonych elementów murowych. Wypełnienie ubytków między elementami i uszkodzonych miejsc zaprawą i gruzem. Zwieńczenie ściany elementami murowymi. Zamknięcie pionu instalacyjnego.
