**OPRACOWANIE NR 9**

EKSPERTYZA OKREŚLAJĄCA STAN TECHNICZNY ŚCIAN  
MUROWANYCH ZEWNĘTRZNYCH, PREFABRYKOWANYCH BELEK  
ŻELBETOWYCH ORAZ WSPORNIKÓW STALOWYCH NA KONDYGNACJI 12,  
DOTYCZĄCA BUDOWY PN. „KOMPLEKSOWA MODERNIZACJA  
ENERGETYCZNA BUDYNKU (ZADANIE A) ORAZ MODERNIZACJA I  
PRZEBUDOWA NIEKTÓRYCH ELEMENTÓW (ZADANIE B) COLLEGIUM  
ALTUM UNIWERSYTETU EKONOMICZNEGO W POZNANIU”

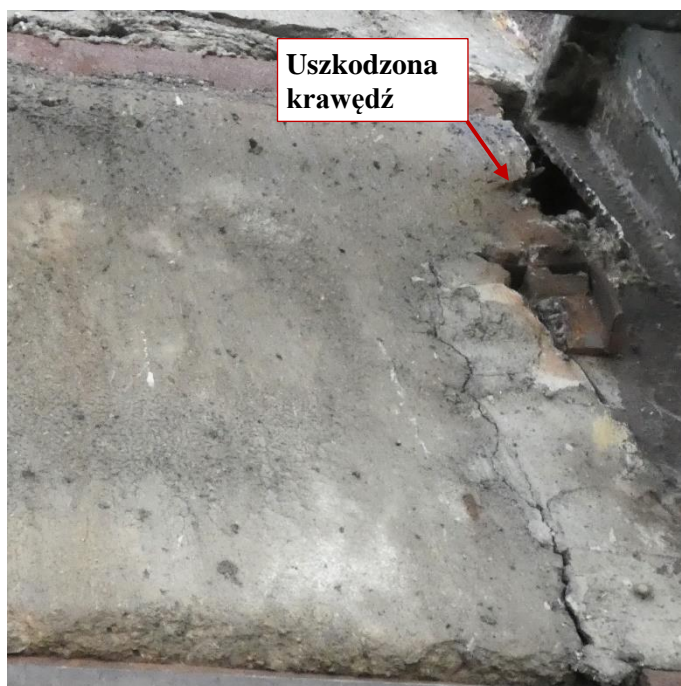
Fot. 52 Kondygnacja 12 (Poziom +45.00) Elewacja Wschodnia – belka w osiach 14/E-F.

Uszkodzona krawędź elementu, brak widocznego zbrojenia. Zalegający gruz w przestrzeni między elementami. Spękania i zarysowania powierzchni zaprawy.

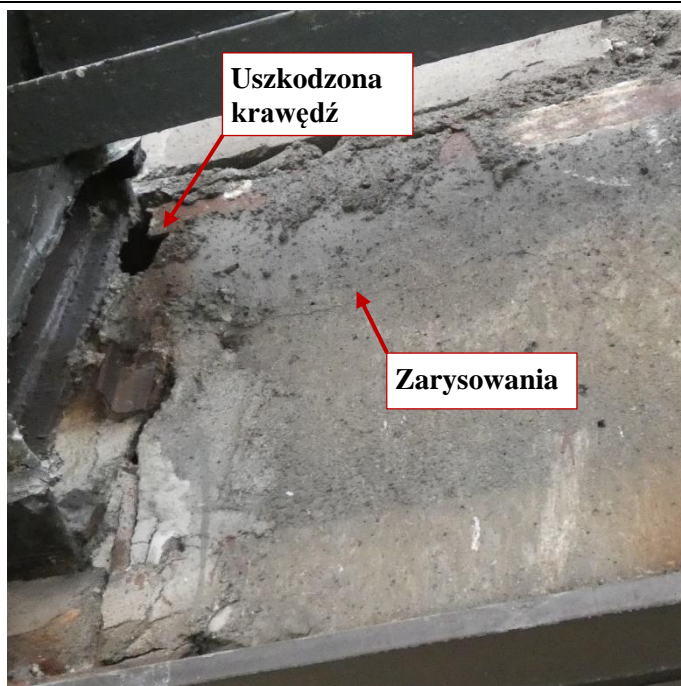
Fot. 53 Kondygnacja 12 (Poziom +45.00) Elewacja Wschodnia – belka w osiach 14/H-I.

Uszkodzona krawędź elementu, brak widocznego zbrojenia. Zalegający gruz w przestrzeni między elementami. Zarysowania belki na wysokości miejsca oparcia. Spękania i zarysowania powierzchni zaprawy

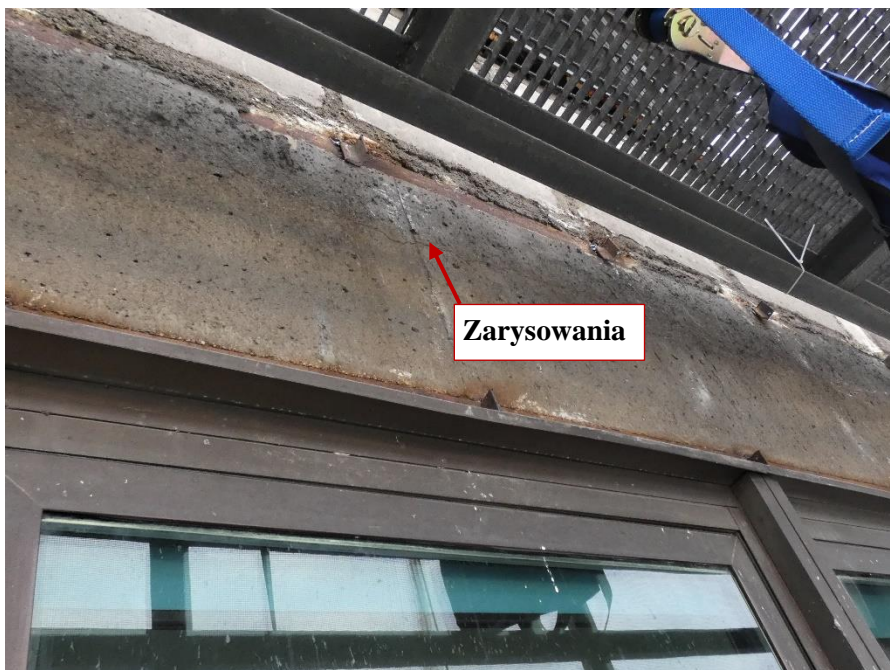
Fot. 54 Kondygnacja 12 (Poziom +45.00) Elewacja Wschodnia – belka w osiach 14/H-I.

Zarysowania belki w przęśle na wysokości miejsca oparcia.

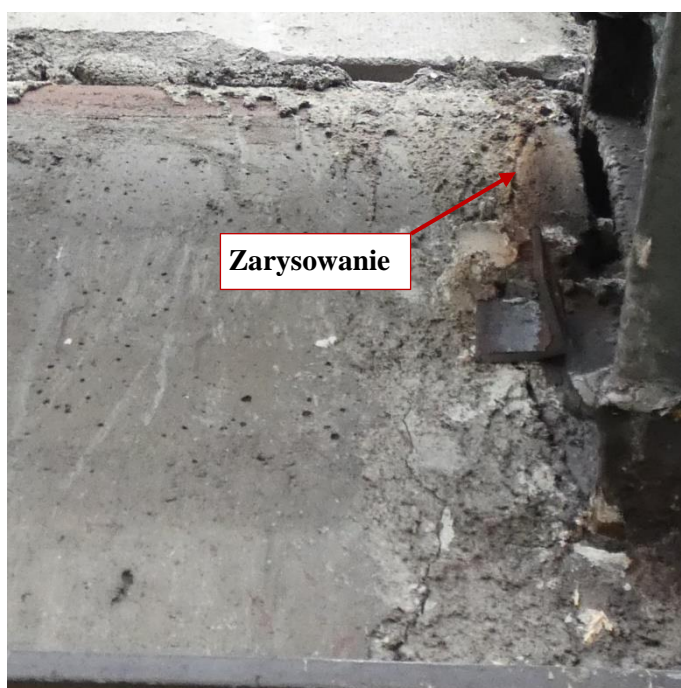
Fot. 60 Kondygnacja 12 (Poziom +45.00) Elewacja Północna – belka w osiach 13-14/I.

Zarysowanie elementu w miejscu oparcia. Spękania i zarysowania powierzchni zaprawy

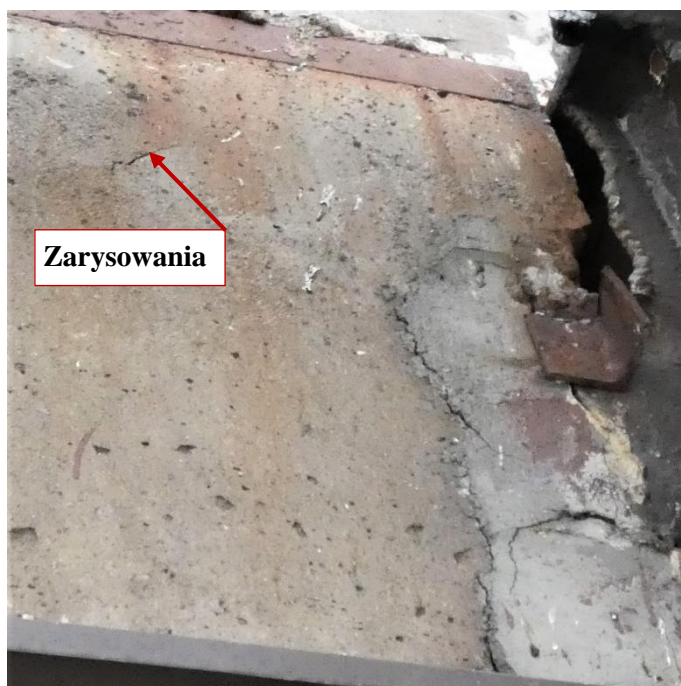
Fot. 64 Kondygnacja 12 (Poziom +45.00) Elewacja Północna – belka w osiach 12-13/I.  
Zarysowania belki na wysokości miejsca oparcia. Spękania i zarysowania powierzchni zaprawy.

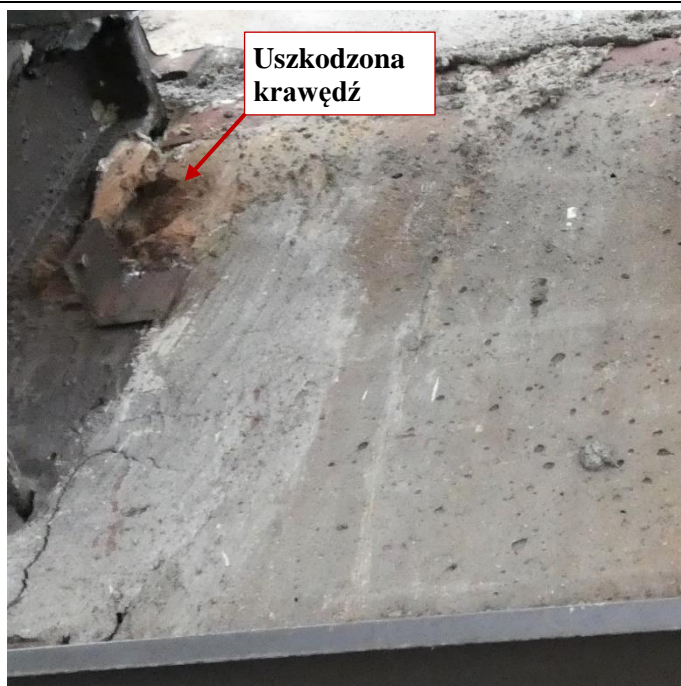
Fot. 70 Kondygnacja 12 (Poziom +45.00) Elewacja Północna – belka w osiach 10-11/I.  
Zarysowania belki w przęśle na wysokości miejsca oparcia.

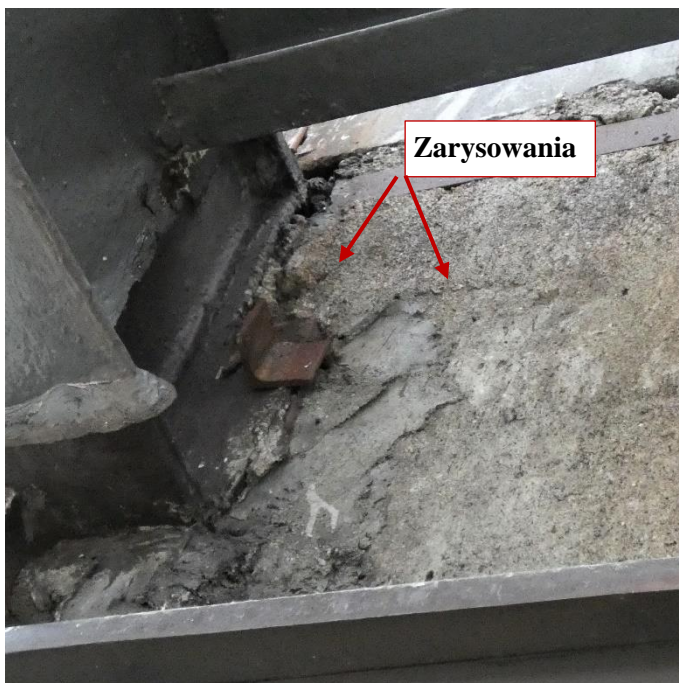
Fot. 74 Kondygnacja 12 (Poziom +45.00) Elewacja Zachodnia – belka w osiach 10/H-I.

Zarysowania elementu w miejscu oparcia oraz przy podporze na wysokości miejsca oparcia. Wypełnienie przestrzeni między elementami zaprawą. Spękania i zarysowania powierzchni zaprawy

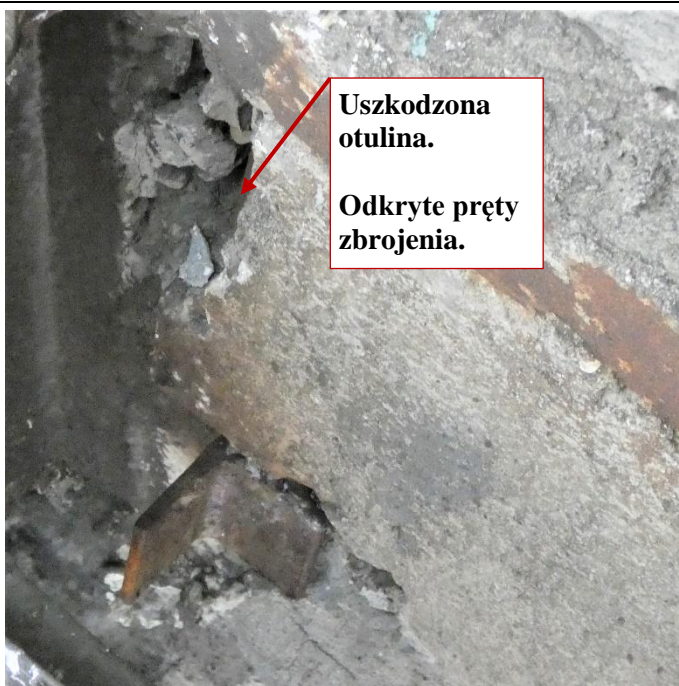
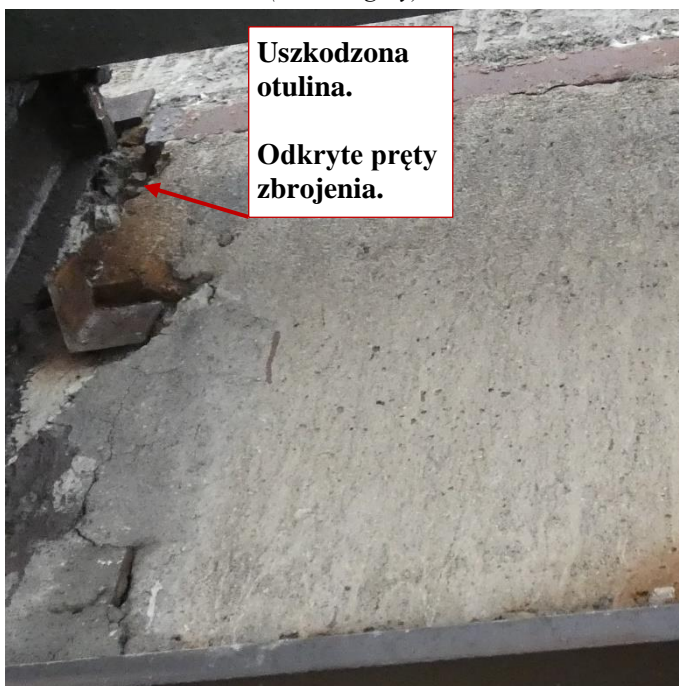
Fot. 80, 81 Kondygnacja 12 (Poziom +45.00) Elewacja Zachodnia – belka w osiach 10/G-H. Uszkodzona krawędź elementu, brak widocznego zbrojenia. Wypełnienie przestrzeni między elementami zaprawą. Zarysowania powierzchni zaprawy.

**Uszkodzona otulina.**  
**Odkryte pręty zbrojenia.**

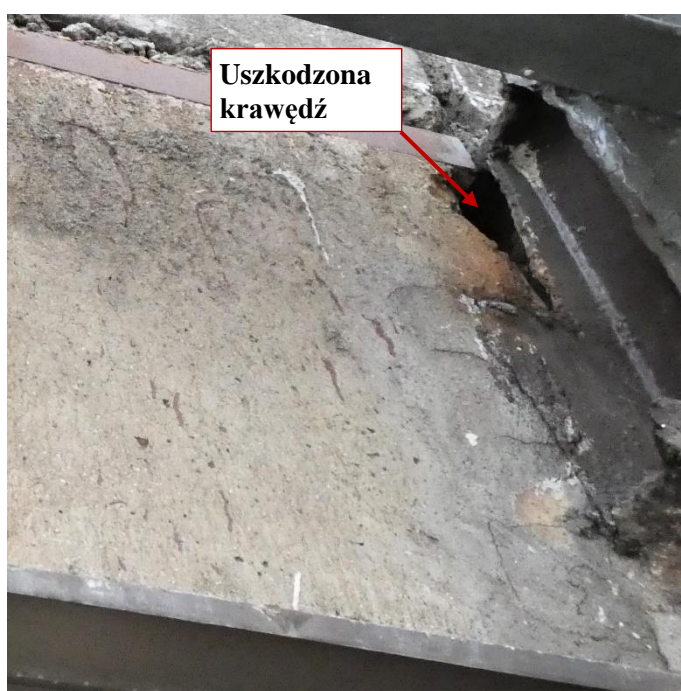
Fot. 85 Kondygnacja 12 (Poziom +45.00) Elewacja Zachodnia – belka w osiach 10/F-G.  
Uszkodzona krawędź elementu, brak widocznego zbrojenia. Zarysowania powierzchni zaprawy

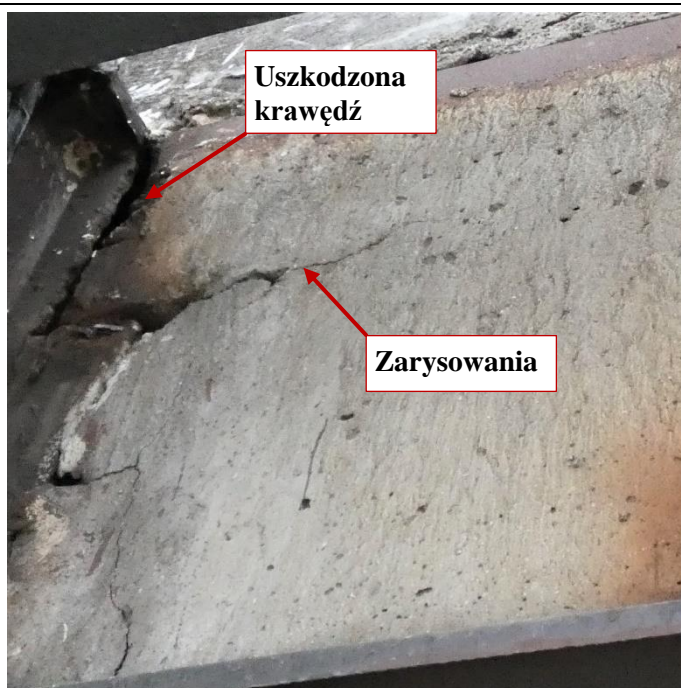
Fot. 86 Kondygnacja 12 (Poziom +45.00) Elewacja Zachodnia – belka w osiach 10/E-F.  
Uszkodzona krawędź elementu, brak widocznego zbrojenia. Zarysowania belki na wysokości miejsca oparcia.  
Zarysowania powierzchni zaprawy

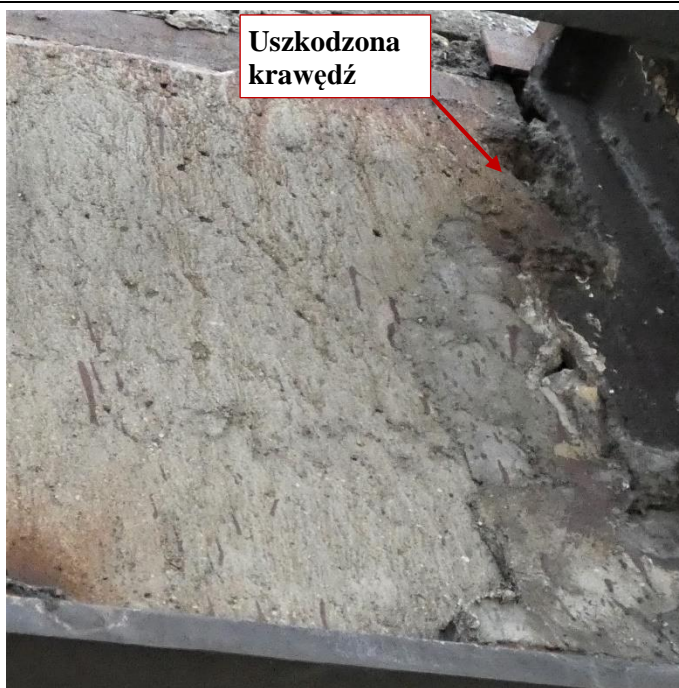
Fot. 88 Kondygnacja 12 (Poziom +45.00) Elewacja Zachodnia – belka w osiach 10/E-F.  
Uszkodzona krawędź elementu, brak widocznego zbrojenia. Spękania i zarysowania powierzchni zaprawy.

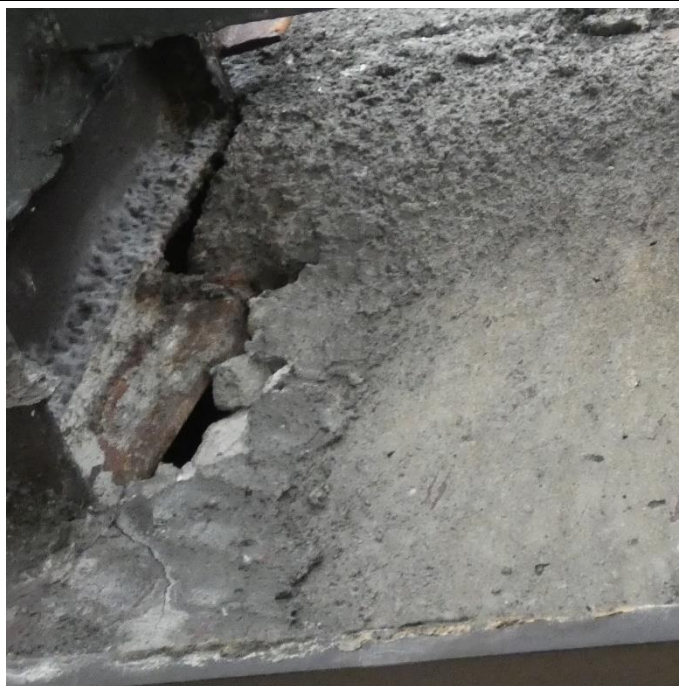
Fot. 90 Kondygnacja 12 (Poziom +45.00) Elewacja Południowa – belka w osiach 10-11/E. Spękania i zarysowania powierzchni zaprawy. Brak widocznych uszkodzeń belki przy podporze.

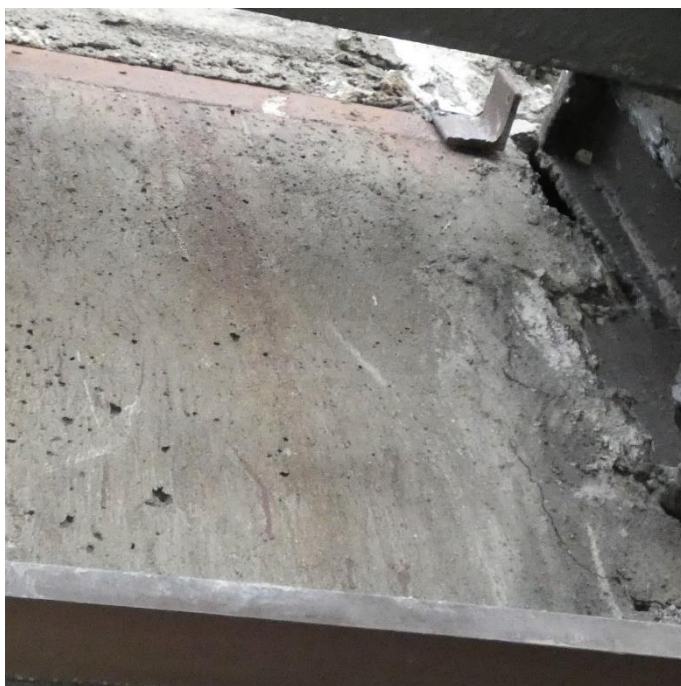
Fot. 93 Kondygnacja 12 (Poziom +45.00) Elewacja Południowa – belka w osiach 10-11/E.  
Spękania i zarysowania powierzchni zaprawy. Brak widocznych uszkodzeń belki przy podporze.

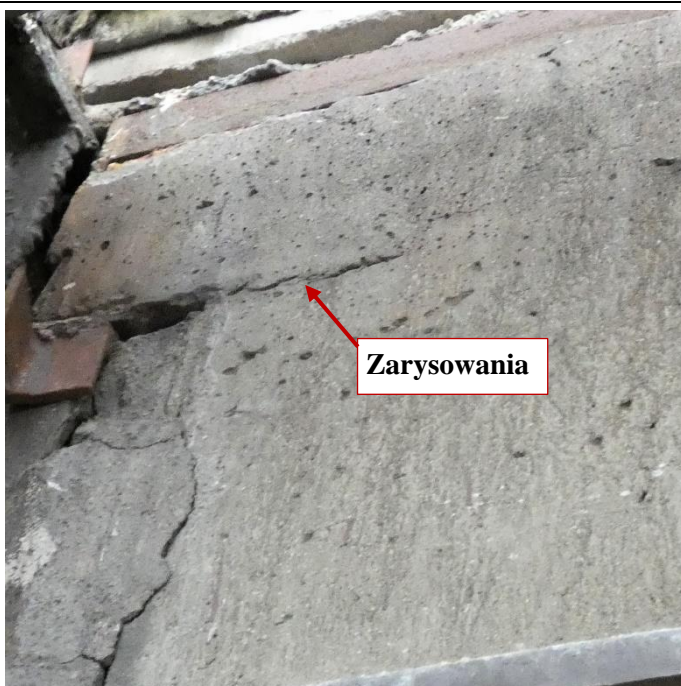
Fot. 94 Kondygnacja 12 (Poziom +45.00) Elewacja Południowa – belka w osiach 11-12/E.  
Zarysowania belki na wysokości miejsca oparcia. Spękania i zarysowania powierzchni zaprawy.

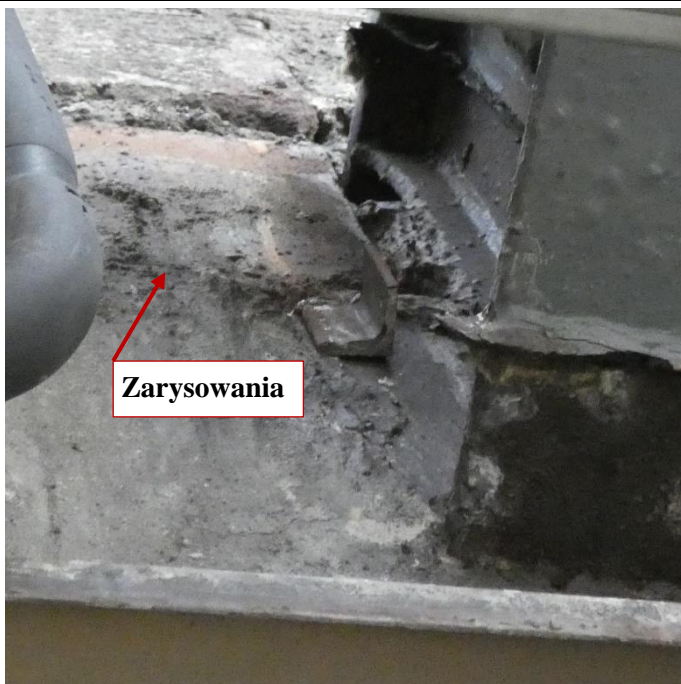
Fot. 96 Kondygnacja 12 (Poziom +45.00) Elewacja Południowa – belka w osiach 11-12/E.  
Wypełnienie przestrzeni między elementami zaprawą. Zarysowania belki na wysokości miejsca oparcia.  
Spękania i zarysowania powierzchni zaprawy.

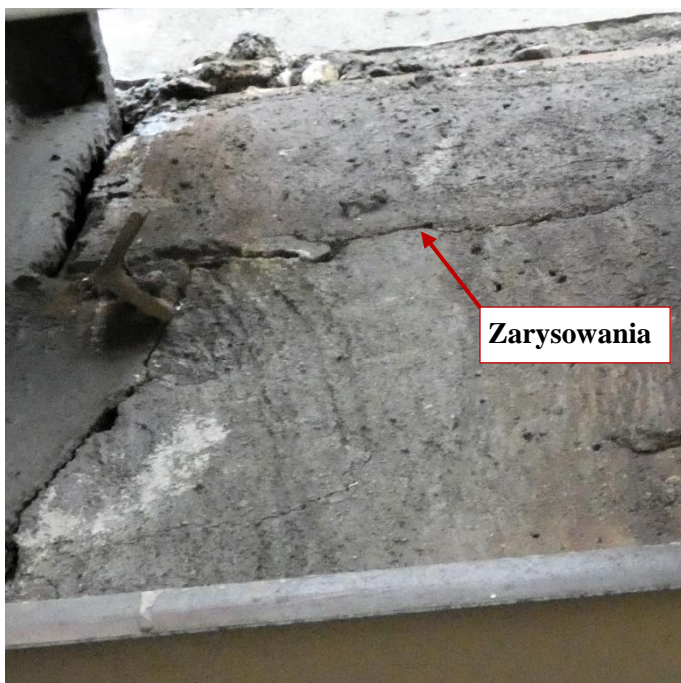
Fot. 97 Kondygnacja 12 (Poziom +45.00) Elewacja Południowa – belka w osiach 12-13/E.  
Zarysowania belki na wysokości miejsca oparcia. Spękania i zarysowania powierzchni zaprawy.

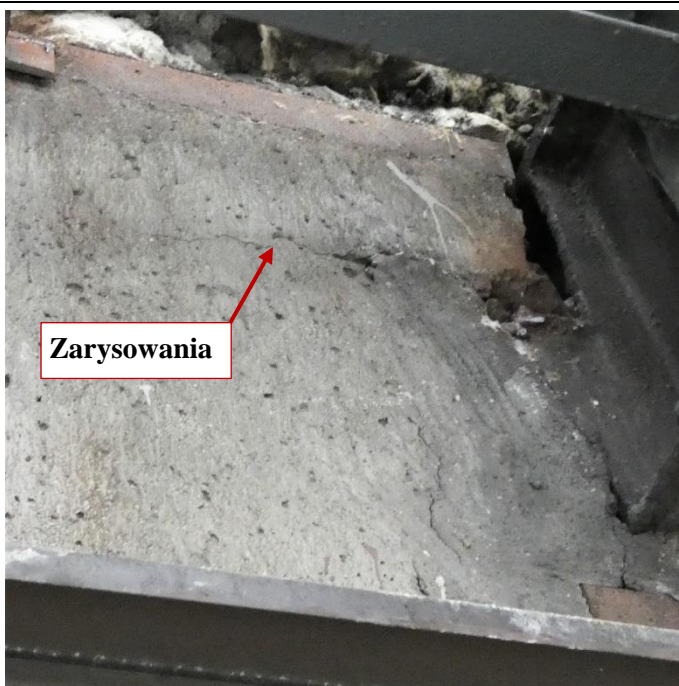
Fot. 98 Kondygnacja 12 (Poziom +45.00) Elewacja Południowa – belka w osiach 12-13/E.  
Zarysowania belki na wysokości miejsca oparcia. Spękania i zarysowania powierzchni zaprawy.

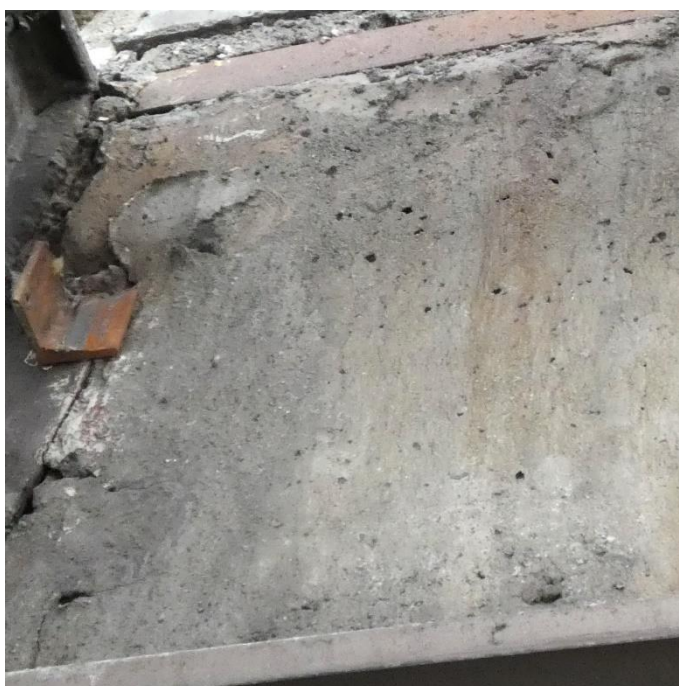
Fot. 99 Kondygnacja 12 (Poziom +45.00) Elewacja Południowa – belka w osiach 13-14/E.  
Brak widocznych uszkodzeń belki przy podporze.

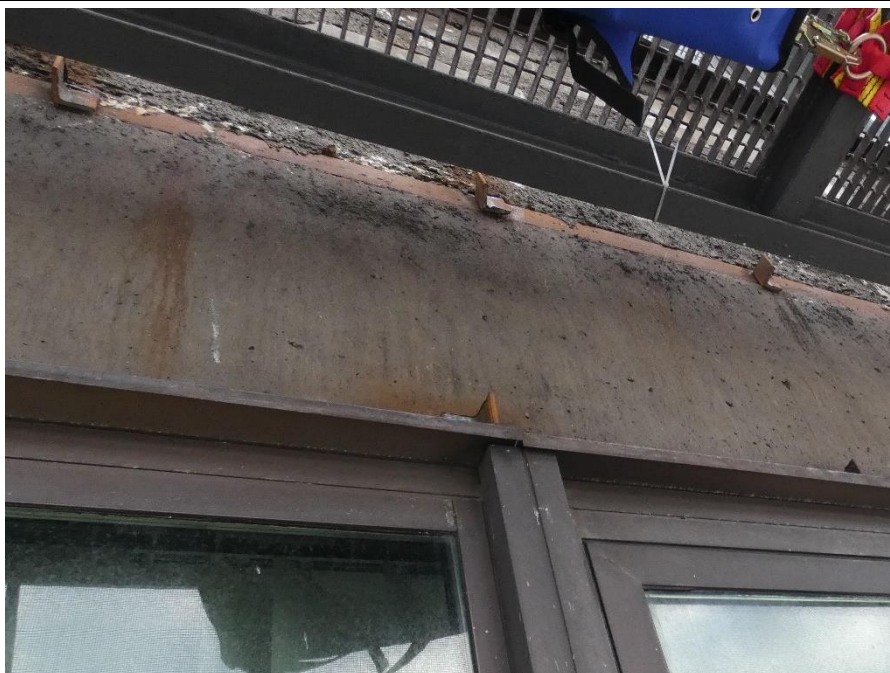
*Fot. 100 Kondygnacja 12 (Poziom +45.00) Elewacja Południowa – belka w osiach 13-14/E.*

*Brak widocznych uszkodzeń belki w przęśle*

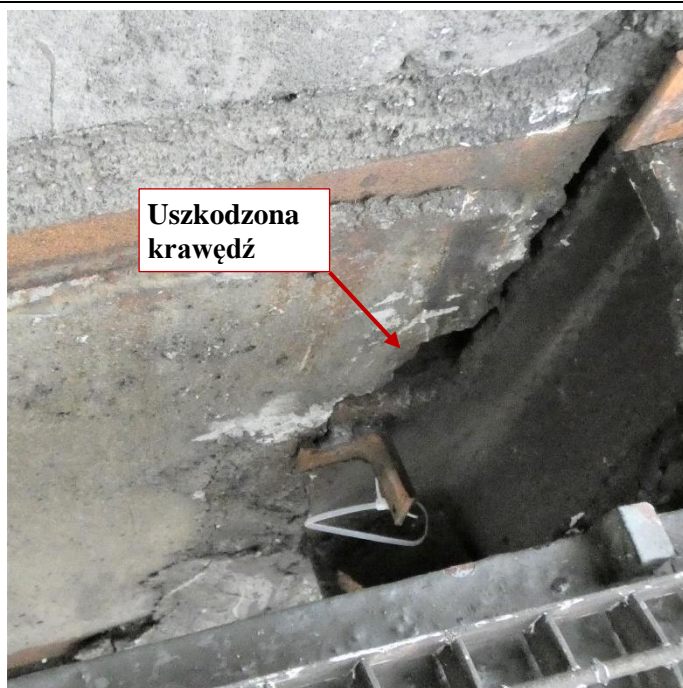
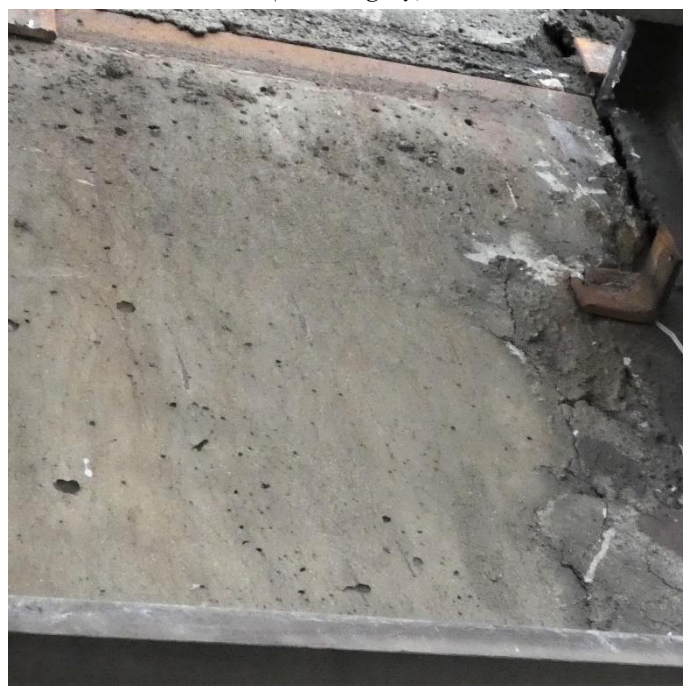
Fot. 101, 102 Kondygnacja 12 (Poziom +45.00) Elewacja Południowa – belka w osiach 13-14/E. Uszkodzona krawędź elementu, brak widocznego zbrojenia. Zarysowania powierzchni zaprawy

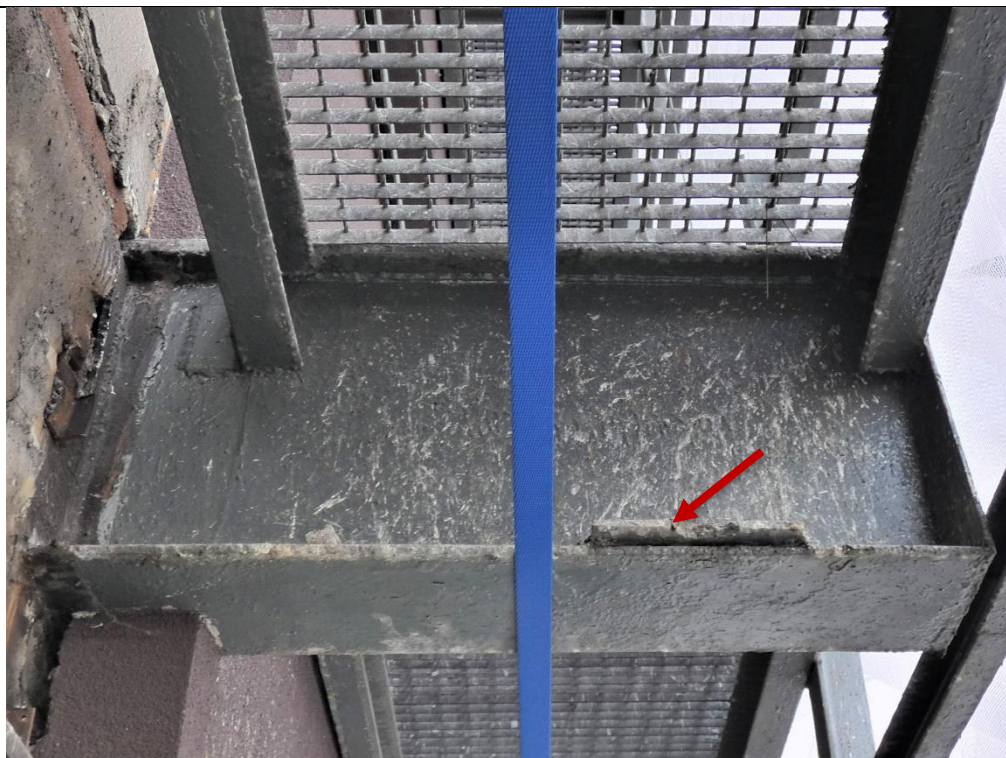
Podczas oględzin wsporników stalowych odnotowano występowanie w elementach w osi 14/F pozostałości po usuniętej drabince ewakuacyjnej w postaci przyspawanych blach.

Fot. 107 Pozostałości po drabinie ewakuacyjnej w osi 14/F (widok z dołu)

Przed przystąpieniem do dalszych prac termomodernizacyjnych zaleca się usunięcie pozostałości po usuniętych elementach oraz zabezpieczenie powierzchni wsporników w miejscu ich występowania.

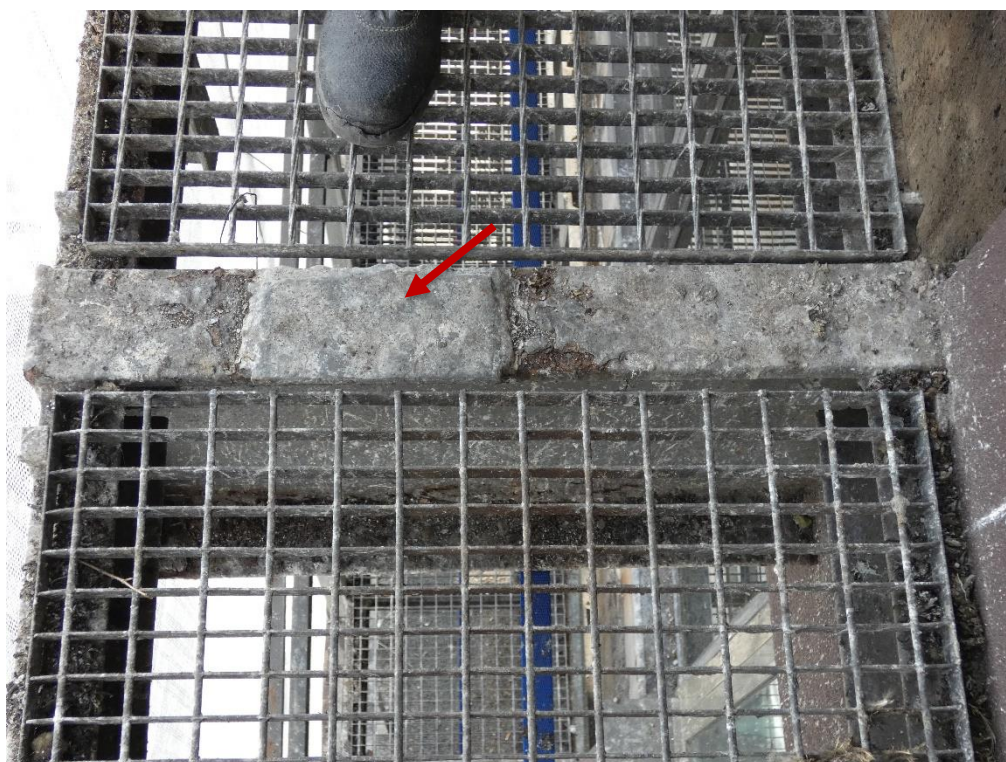
Fot. 108 Pozostałości po drabinie ewakuacyjnej w osi 14/F (widok z góry)

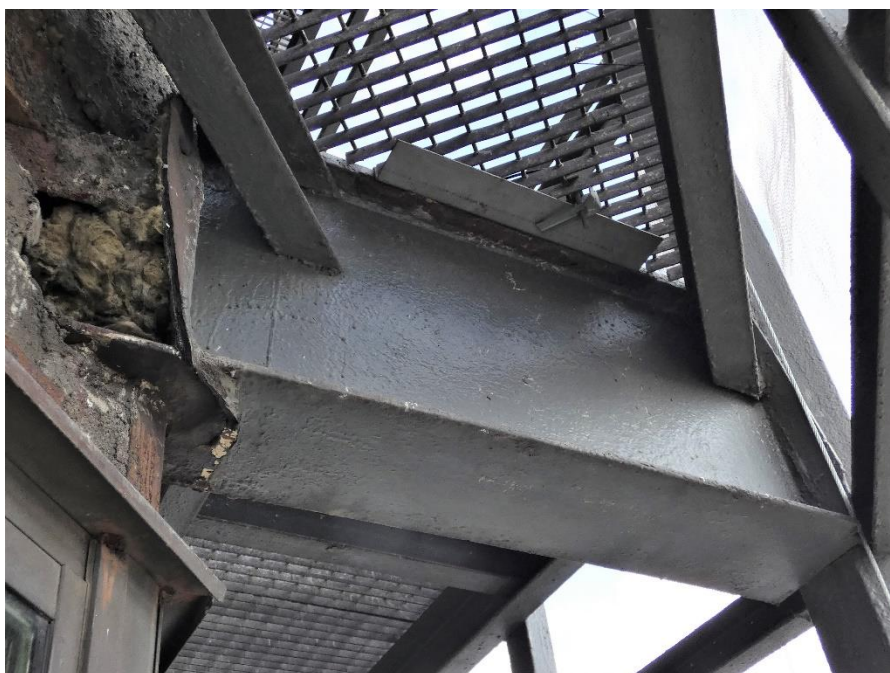
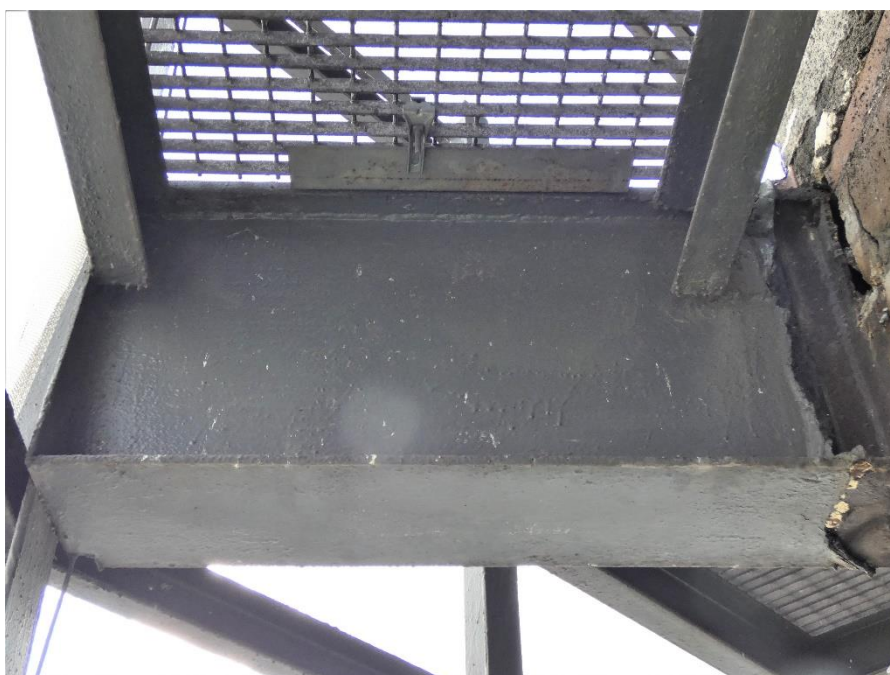
Fot. 109, 110 Kondygnacja 12 (Poziom +45.00) Elewacja Wschodnia – wspornik w osiach 14/E.

Brak widocznych uszkodzeń wspornika.

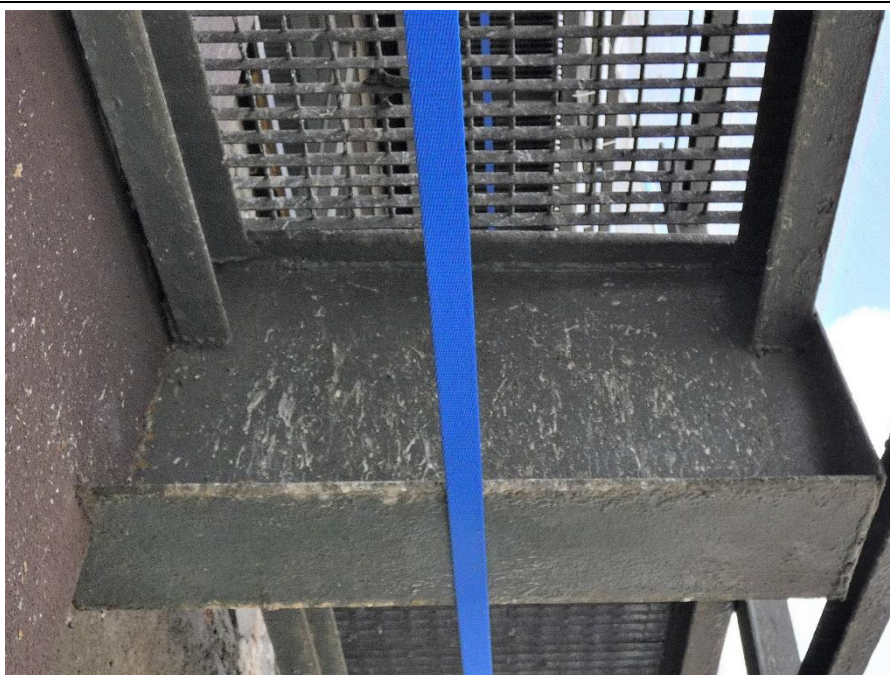
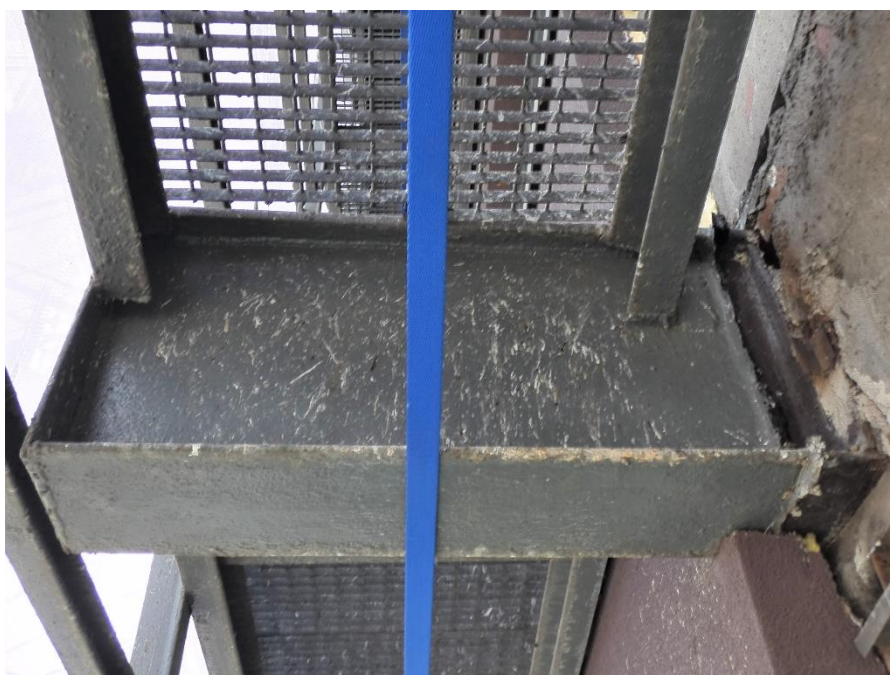
Fot. 116, 117 Kondygnacja 12 (Poziom +45.00) Elewacja Wschodnia – wspornik w osiach 14/H.

Brak widocznych uszkodzeń wspornika.

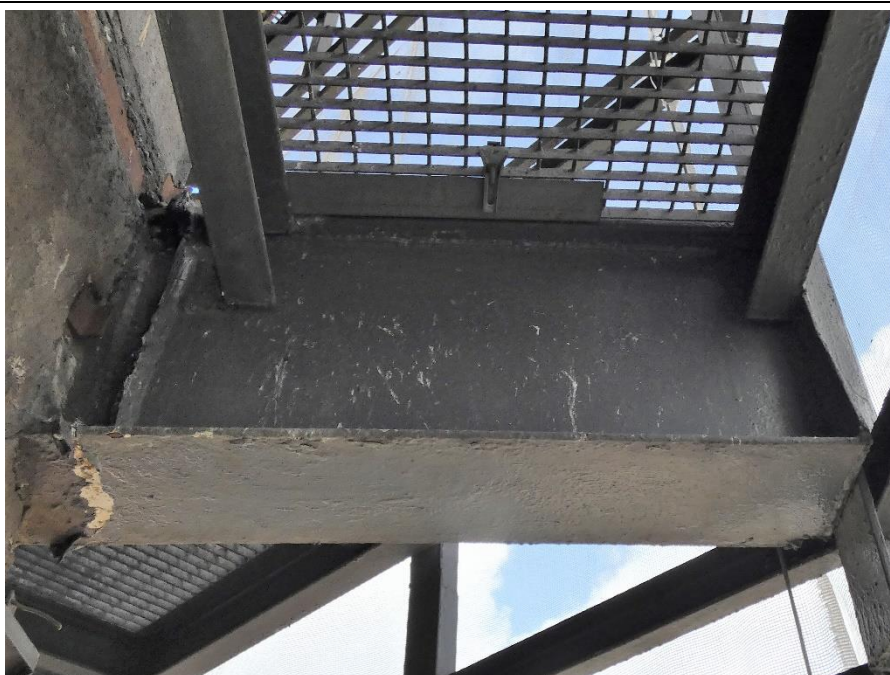
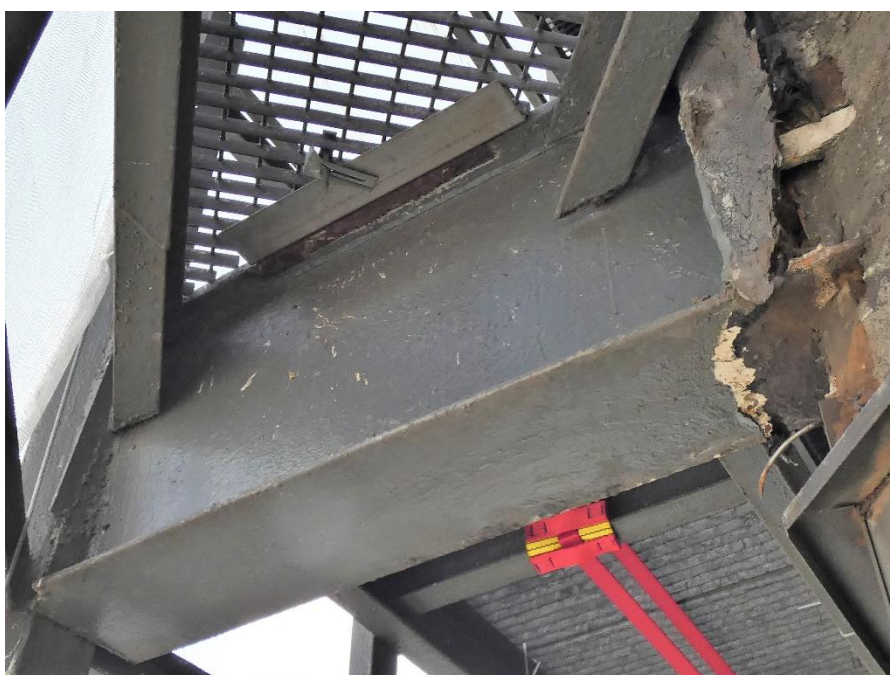
Fot. 119, 120 Kondygnacja 12 (Poziom +45.00) Elewacja Wschodnia – wspornik w osiach 14/I.

Brak widocznych uszkodzeń wspornika.

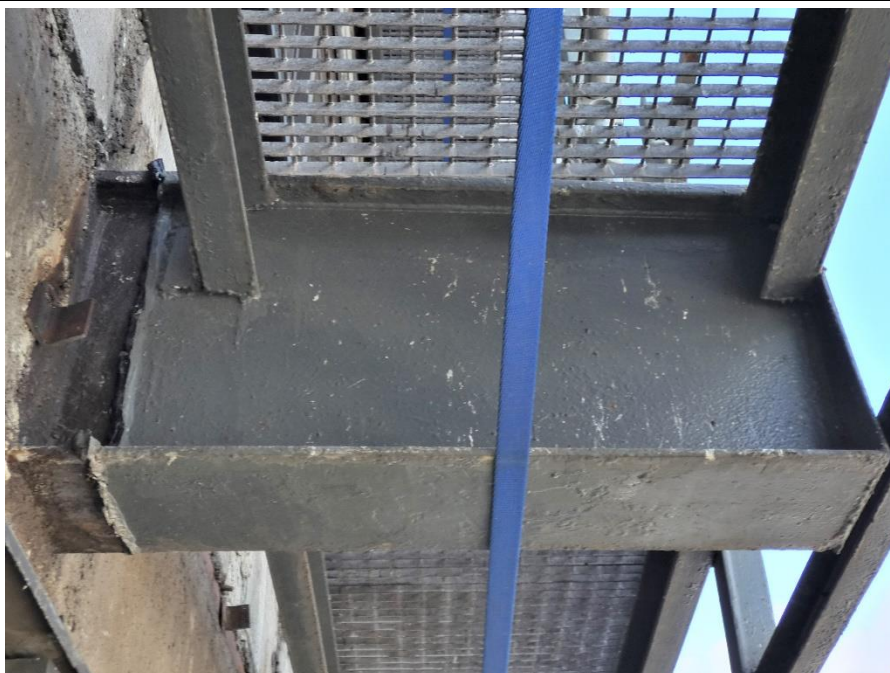
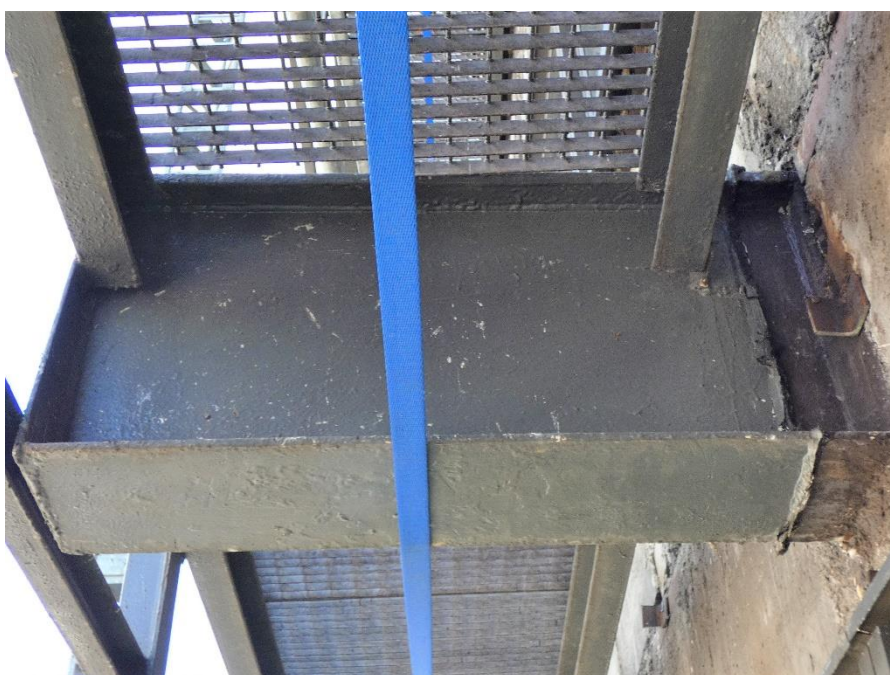
Fot. 123, 124 Kondygnacja 12 (Poziom +45.00) Elewacja Północna – wspornik w osiach 13/I.

Brak widocznych uszkodzeń wspornika.

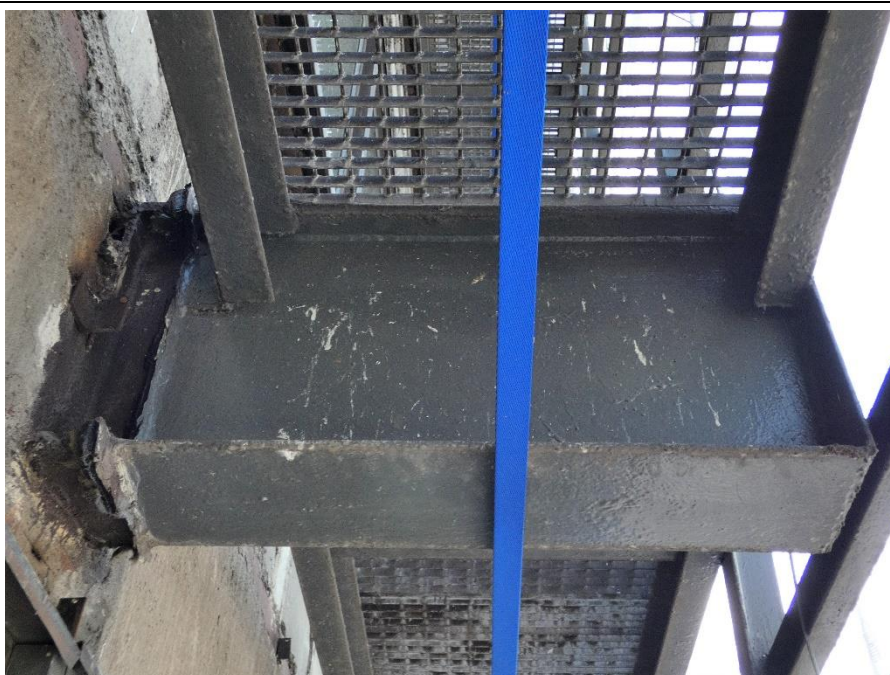
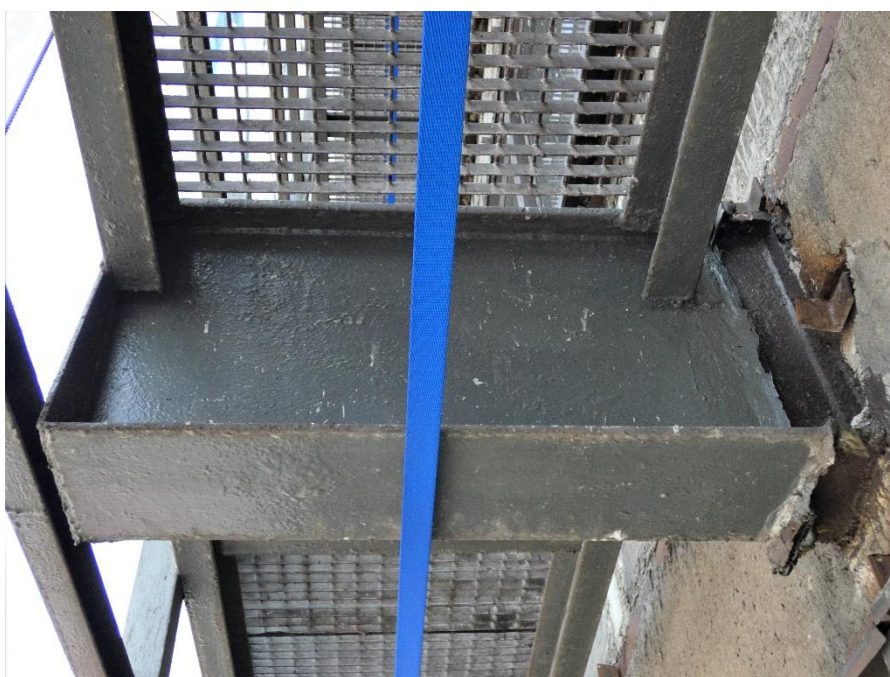
Fot. 134, 135 Kondygnacja 12 (Poziom +45.00) Elewacja Zachodnia– wspornik w osiach 10/G.

Brak widocznych uszkodzeń wspornika.

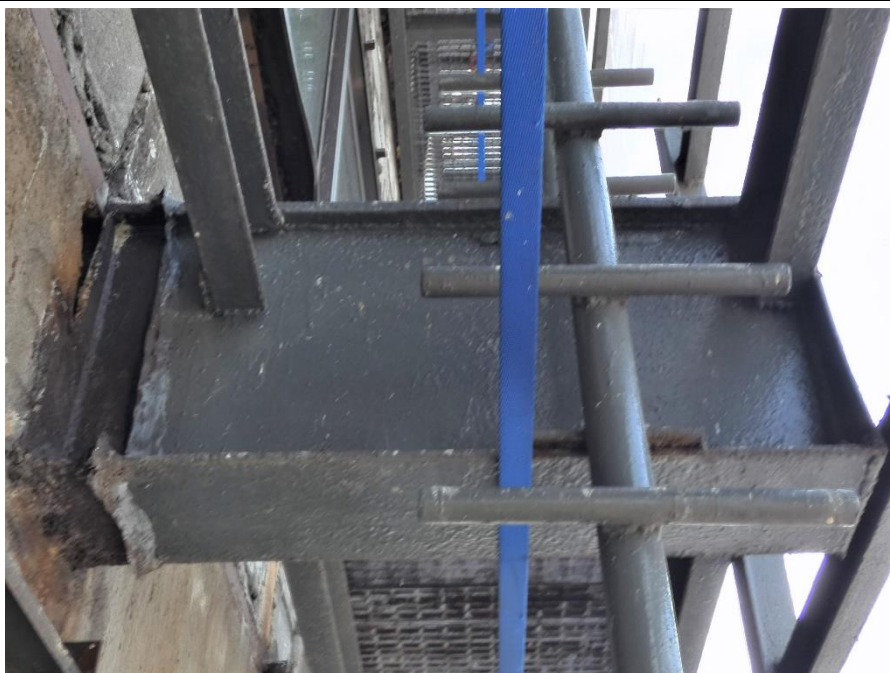
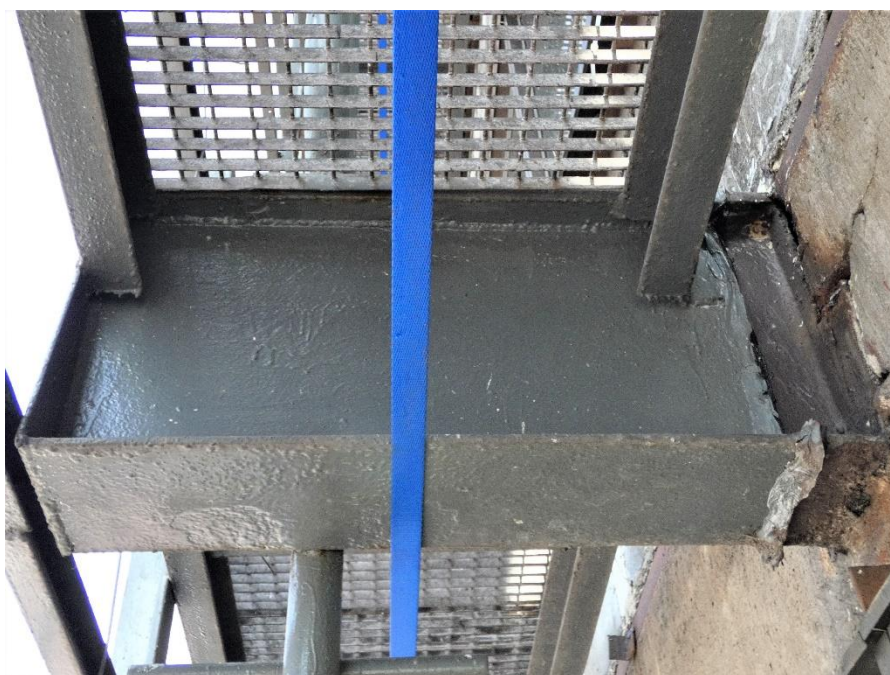
Fot. 136, 137 Kondygnacja 12 (Poziom +45.00) Elewacja Zachodnia– wspornik w osiach 10/F.

Brak widocznych uszkodzeń wspornika.

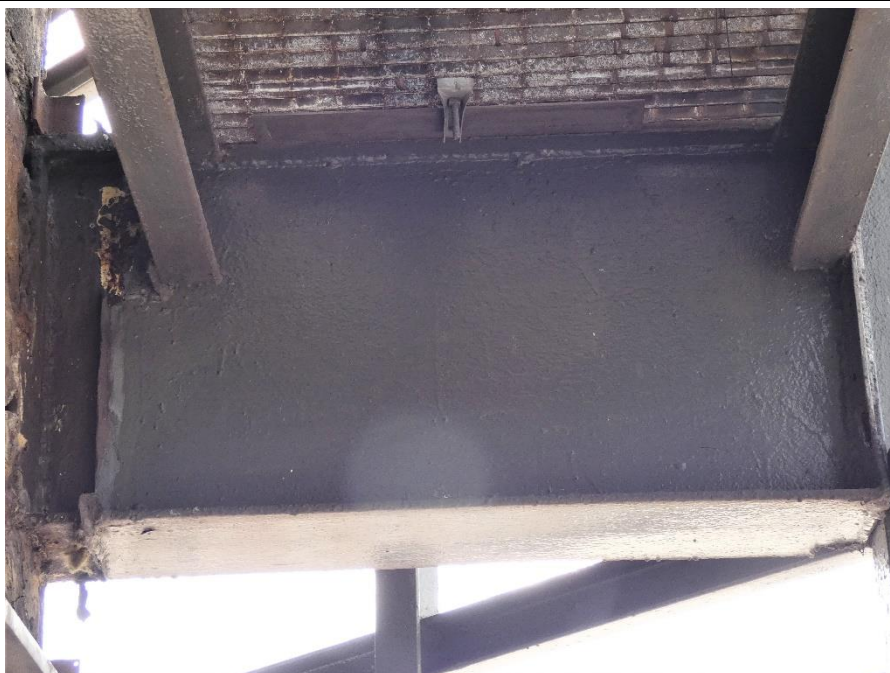
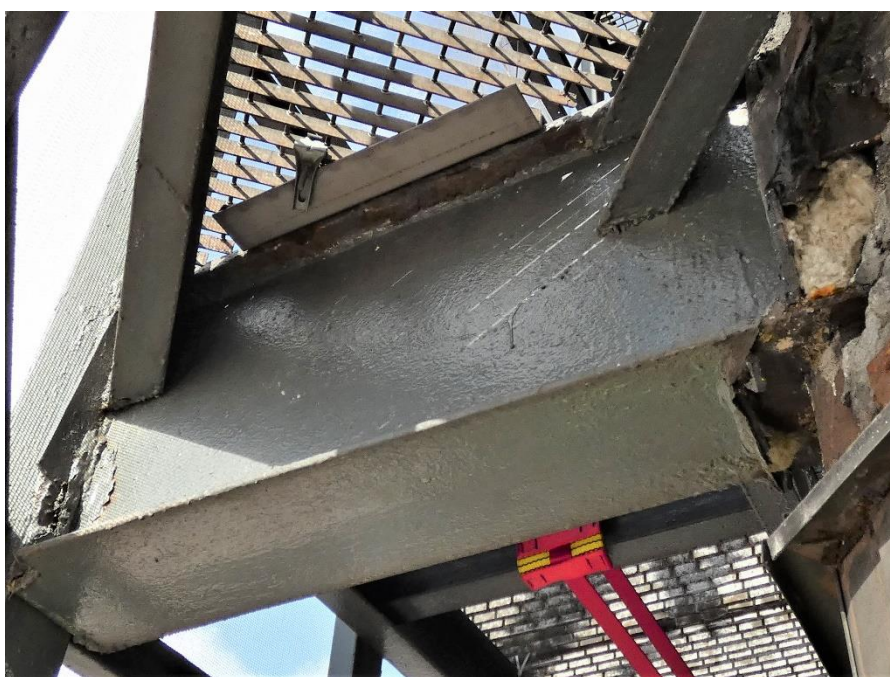
Fot. 138, 139 Kondygnacja 12 (Poziom +45.00) Elewacja Zachodnia – wspornik w osiach 10/E.

Brak widocznych uszkodzeń wspornika.

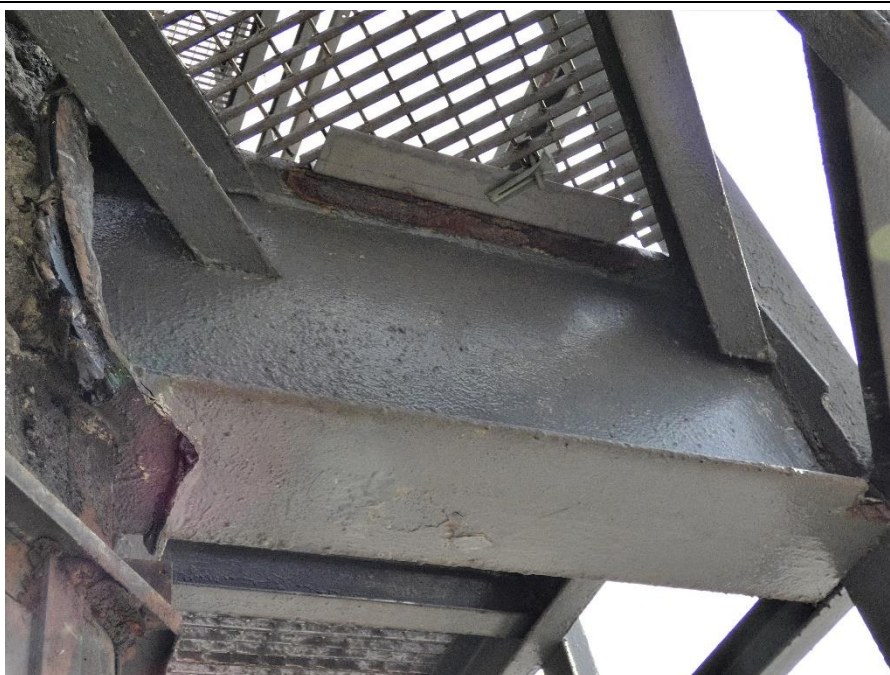
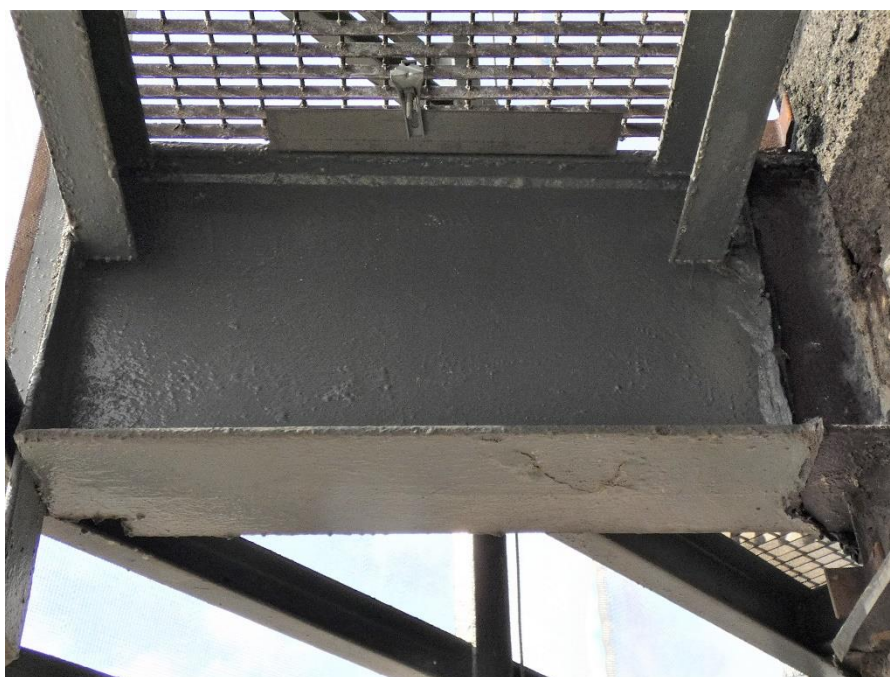
Fot. 140, 141 Kondygnacja 12 (Poziom +45.00) Elewacja Południowa– wspornik w osiach 10/E.

Brak widocznych uszkodzeń wspornika.
