**OPRACOWANIE NR 9**

EKSPERTYZA OKREŚLAJĄCA STAN TECHNICZNY ŚCIAN  
MUROWANYCH ZEWNĘTRZNYCH, PREFABRYKOWANYCH BELEK  
ŻELBETOWYCH ORAZ WSPORNIKÓW STALOWYCH NA KONDYGNACJI 12,  
DOTYCZĄCA BUDOWY PN. „KOMPLEKSOWA MODERNIZACJA  
ENERGETYCZNA BUDYNKU (ZADANIE A) ORAZ MODERNIZACJA I  
PRZEBUDOWA NIEKTÓRYCH ELEMENTÓW (ZADANIE B) COLLEGIUM  
ALTUM UNIWERSYTETU EKONOMICZNEGO W POZNANIU”

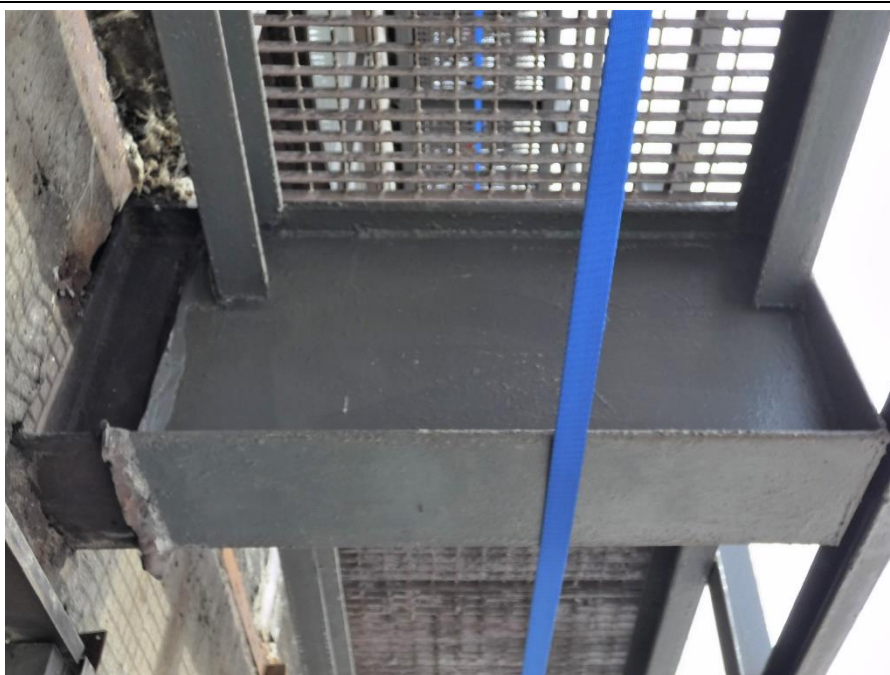
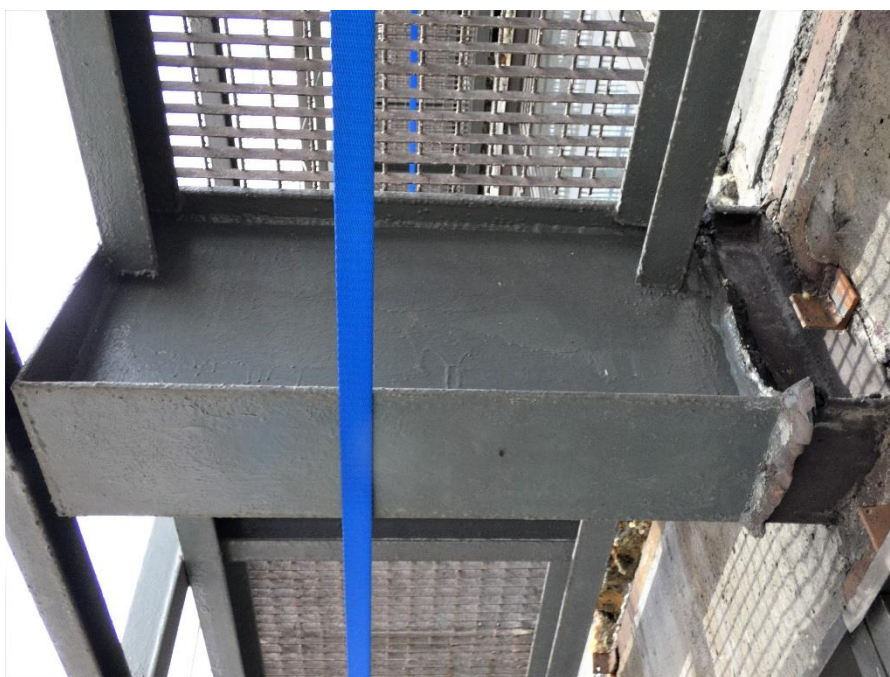
Fot. 145, 146 Kondygnacja 12 (Poziom +45.00) Elewacja Południowa– wspornik w osiach 13/E.

Brak widocznych uszkodzeń wspornika.

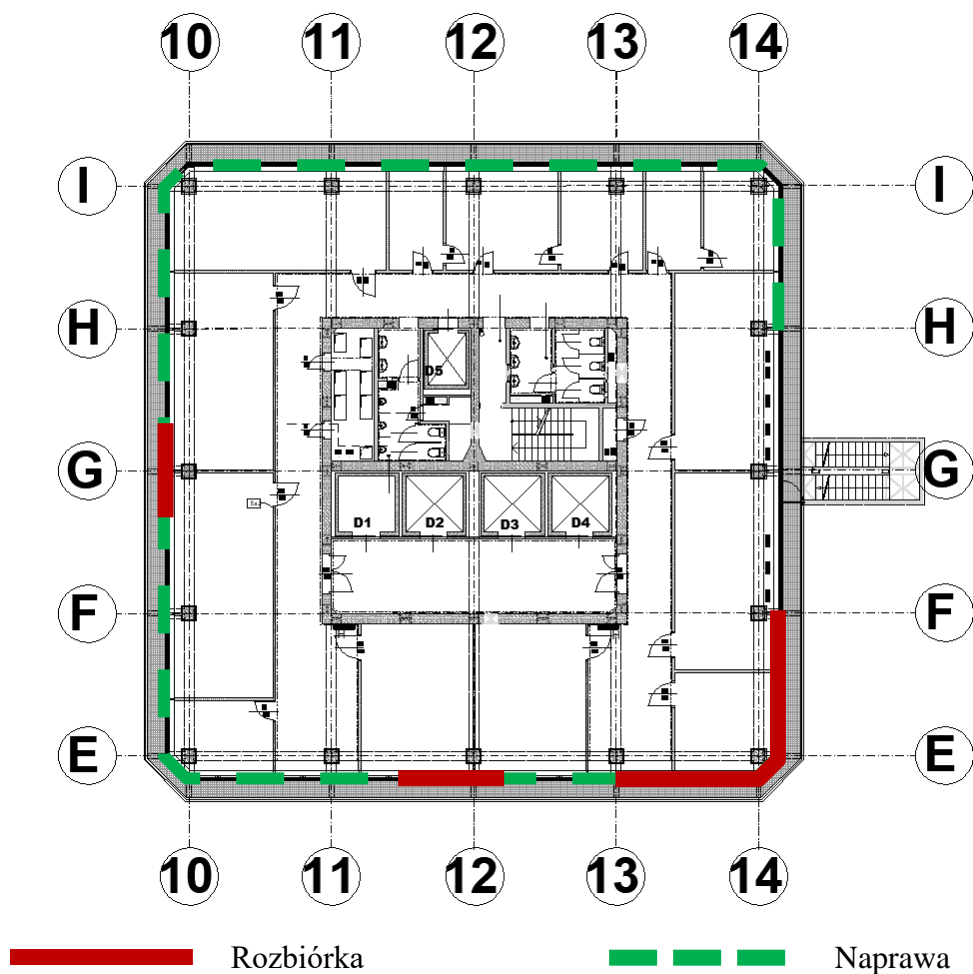
Rys. 19 Kondygnacja 12 (Poziom +45.00) Zakres proponowanych prac

Zakres odnotowanych wad i uszkodzeń ścian na kondygnacji 12 wymaga przeprowadzenia ich częściowej rozbiórki i odtworzenia. Na rysunku poniżej przedstawiono propozycję zakresu prac dla analizowanych murów. Zakres prac podzielono na dwie grupy:

- **Naprawy (oznaczone kolorem zielonym)** – są to fragmenty ścian dla których należy wykonać naprawy obejmujące lokalne rozbiórki fragmentów ścian bez odpowiedniego przewiązania elementów murowych, wymianę uszkodzonych, pękniętych i zarysowany elementów murowych, wyrównanie powierzchni ścian poprzez oczyszczenie ich z nadmiaru zaprawy w spoinach, zacieków betonu z podlewki, uzupełnienie ubytków spoin. W miejscach zwieńczenia ścian elementami z bloczków z betonu komórkowego lub w przypadku braku ciągłości podlewki pod podkonstrukcją stolarki należy rozebrać ostatnią warstwę muru, ułożyć podmurówkę z bloczków gazobetonowych na zaprawie cementowo - wapiennej i wykonać nowy wieńiec.

Dodatkowo zaleca się usunięcie źle wykonanych zamknięć pionów instalacyjnych, oczyszczenie ich ze śmieci, osłonięcie izolacją termiczną w celu ograniczenia strat ciepła i wykonanie zamknięć z odpowiednim przewiązaniem do istniejących murów.

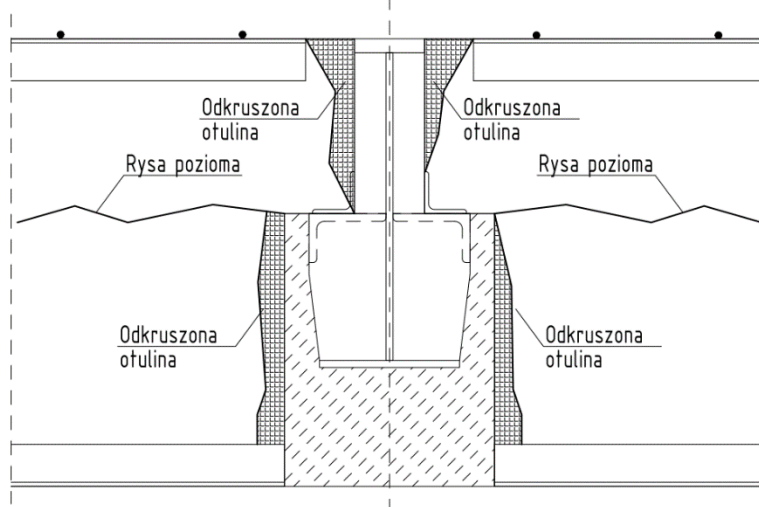
W części elementów objętych niniejszym opracowaniem odnotowano uszkodzenia w strefie oparcia belek prefabrykowanych na stolikach stalowych wsporników. Uszkodzenia te występują głównie w postaci odkruszonych kawałków otuliny, co w wielu przypadkach doprowadziło do całkowitego odsłonięcia prętów zbrojeniowych (Rys. 20). Należy podkreślić, że zaobserwowane uszkodzenia powstały najprawdopodobniej na etapie wykonywania prefabrykatów i ich montażu, nie są to uszkodzenia wynikające z nieprawidłowej pracy elementów.

Kolejną z wad występującą głównie w strefie podporowej oraz rzadziej w przęsłach analizowanych elementów są zarysowania powierzchni betonu. Zaobserwowane rysy występują w poziomie oparcia belek żelbetowych na wspornikach stalowych zarówno w strefach przypodporowych i przęsłowych. Zakres występowania zarysowań obejmuje przeważnie strefę ok 1,5 m od podpory lub przebiega przez całą długość belek (Rys. 21). Występujące zarysowania pojawiły się najprawdopodobniej w początkowej fazie eksploatacji – po wykonaniu murów i montażu stolarki i nie wykazują tendencji do zwiększania rozwartości – rysy nieaktywne.

Rys. 20 Uszkodzenia prefabrykowanej belki żelbetowej (podpora)

- **Naprawa (oznaczone kolorem czerwonym)** – są to miejsca uszkodzonej otuliny wymagające odtworzenia i zabezpieczenia odsłoniętych prętów zbrojenia elementów konstrukcji.
- **Wzmocnienie (oznaczone kolorem zielonym)** – są to miejsca w których głębokość oparcia prefabrykowanych belek żelbetowych, jest zbyt mała i wymaga rozbudowania stolika podporowego wsporników stalowych.

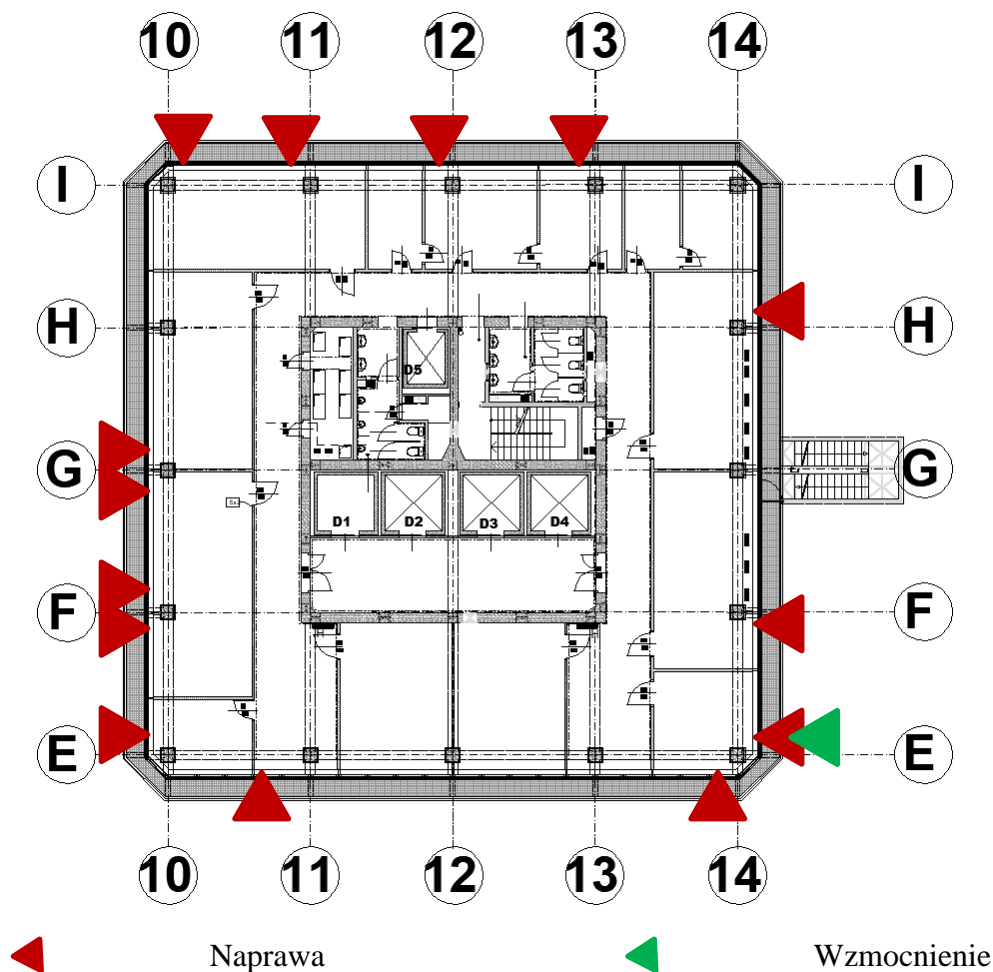
Rys. 22 Kondygnacja 12 (Poziom +45.00) Zakres proponowanych prac

Dodatkowo należy bezwzględnie usunąć wszelkie ślady korozji występujące na stalowych elementach konstrukcyjnych, a następnie zabezpieczyć je odpowiednimi środkami ochrony.

Zaleca się również usunięcie wszelkich luźnych elementów zaprawy wypełniającej przestrzeń między elementami i ich odtworzenie.

Występujące zarysowania podłużne na ścianach bocznych belek żelbetowych o rozwarości większej niż 0,3mm należy zamknąć przy wykorzystaniu metody iniekcji ciśnieniowej.

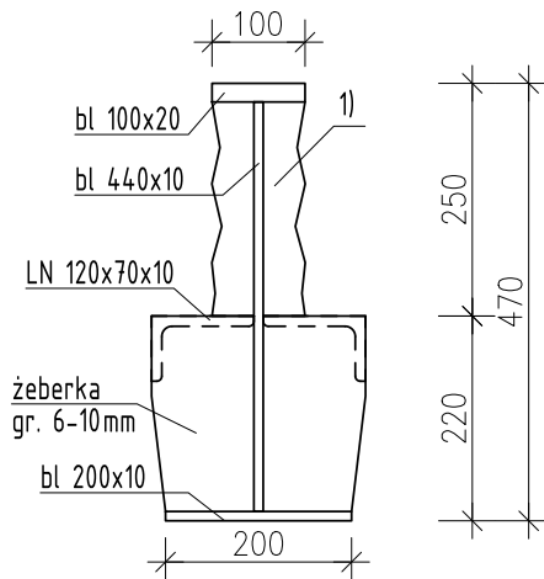
1) – podcięte żeberka usztywniające w miejscach oparcia belek żelbetowych

Rys. 23 Budowa wspornika w miejscu oparcia belek żelbetowych nad kondygnacjami typowymi

Uzyskane z pomiarów wielkości przekroju wsporników stalowych różnią się nieznacznie od wytycznych przedstawionych w dokumentacji projektowej. Zaobserwowana różnica dotyczy wysokości środka elementu, która wynosi odpowiednio 457 mm wg [1.2] oraz 440 mm wg stanu rzeczywistego. Powyższa różnica jest znikoma i nie wywiera znaczącego wpływu na nośność elementu.

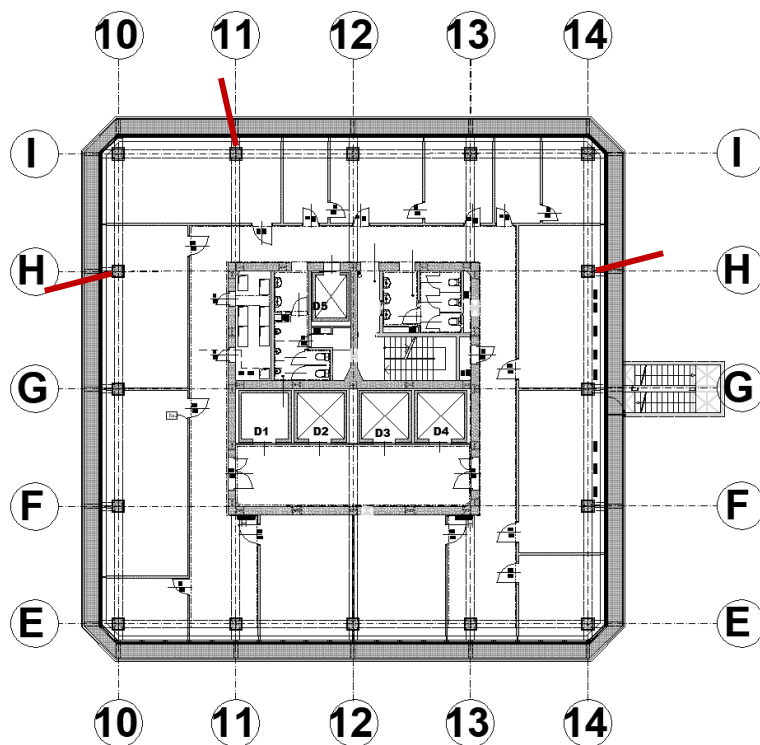
W części analizowanych wsporników odnotowano przemieszczenia poziome wsporników bez widocznych uszkodzeń pozostałej części konstrukcji. Lokalizację wsporników z zaobserwowanym przemieszczeniem przedstawiono na poniższym rysunku.

Przemieszczenie wspornika

Rys. 24 Wsporniki nad kondygnacją 12 (Poziom +45.00) – przemieszczenia

W miejscu przemieszczeń wsporników nie zaobserwowano uszkodzeń konstrukcji – brak śladów wyboczenia konstrukcji wsporczej pomostu. Z uwagi na jakość wykonania robót można przyjąć, że wady te powstały na etapie wznoszenia obiektu i nie stanowią zagrożenia dla dalszego użytkowania konstrukcji. Stan techniczny stalowych wsporników blachownicowych objętych niniejszym opracowaniem należy ocenić jako dobry. Po przeprowadzeniu prac konserwacyjnych nadają się do dalszej eksploatacji.
