PROJEKT WZMOCNIENIA ZEWNĘTRZNYCH ŚCIAN
19 ORAZ 20 PIĘTRA BUDYNKU COLLEGIUM ALTUM
UNIWERSYTETU EKONOMICZNEGO W POZNANIU

ZAMAWIAJĄCY: Uniwersytet Ekonomiczny w Poznaniu
al. Niepodległości 10,
61-875 Poznań

WYKONAWCA: EKSPERTIS Sp. z o. o. Sp. k.
ul. Nieszawska 1
61-021 Poznań

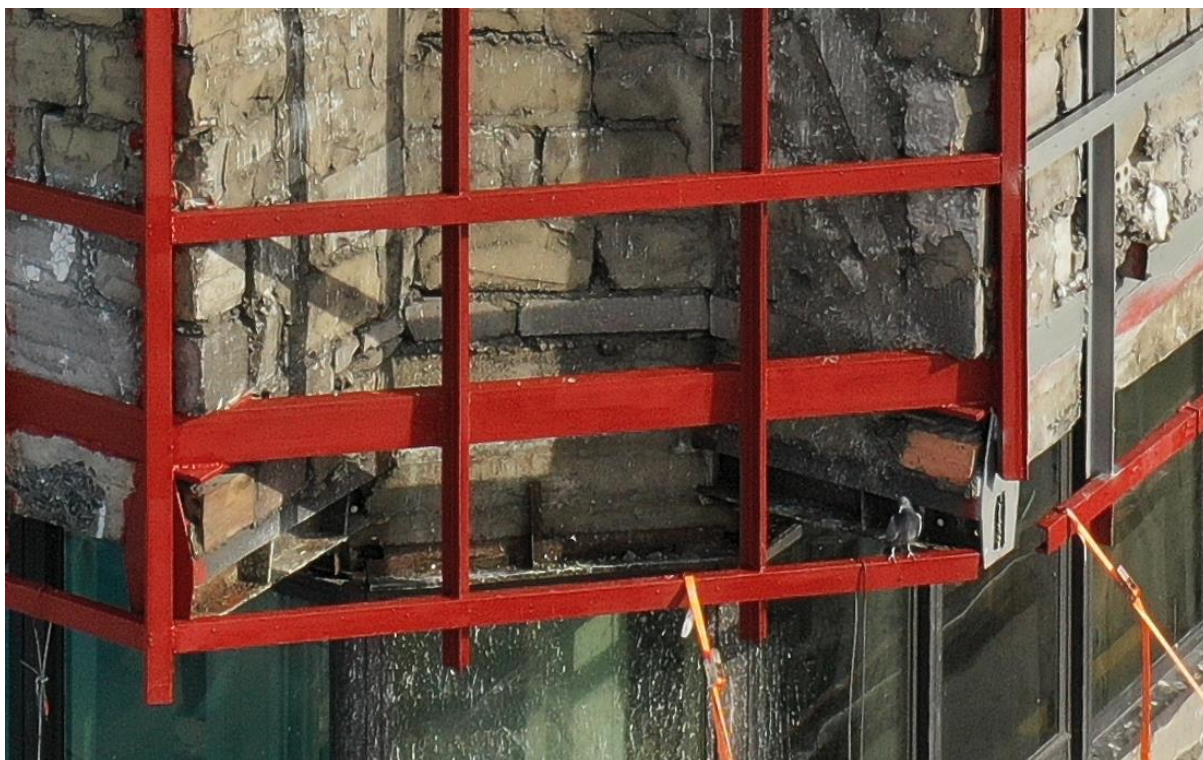
W oparciu o udostępnione materiały [1.5] oraz podczas wizji lokalnych zaobserwowano uszkodzenia lub braki siatek zabezpieczających w narożach budynku na poziomie +68.10 m oraz dachu na poziomie ok +76.00. Ze względów bezpieczeństwa należy naprawić, wymienić lub odtworzyć uszkodzone elementy. Przykładowe uszkodzenia i braki przedstawiono na fotografiach poniżej.

Fot. 3 Brak siatki zabezpieczającej w narożu osi 10/I

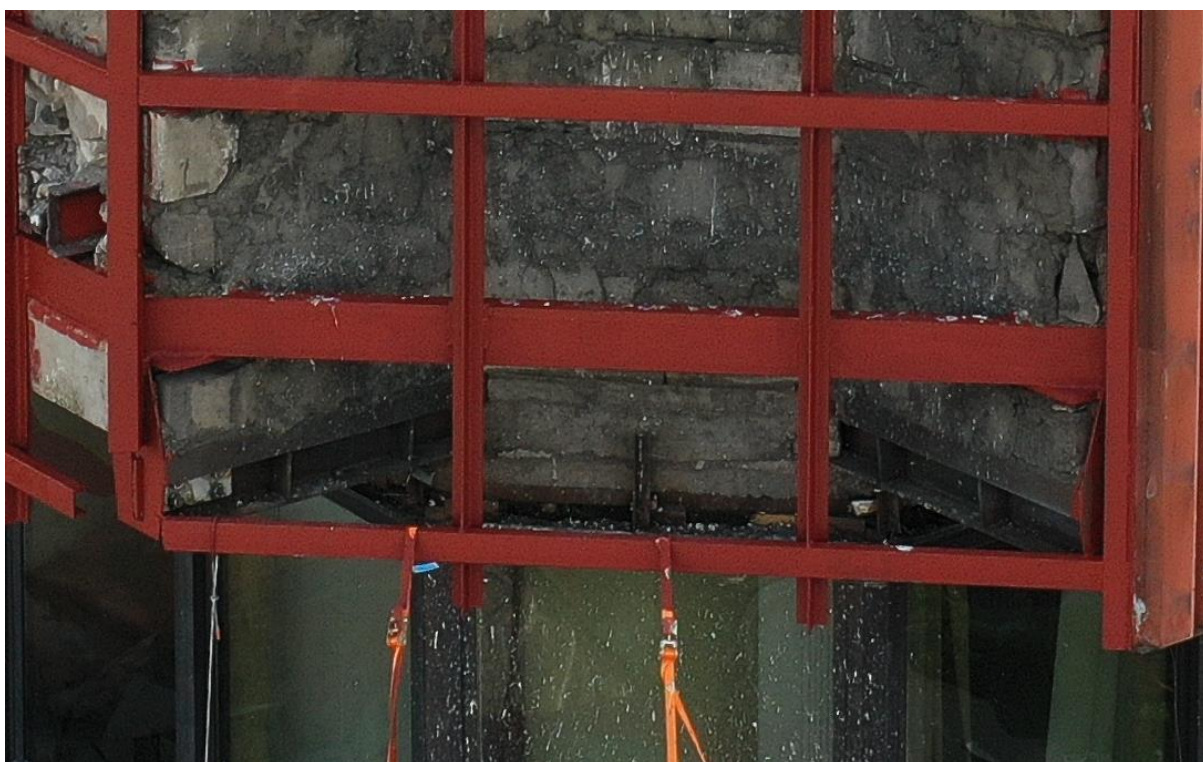
Fot. 4 Brak siatki zabezpieczającej w narożu osi 14/I

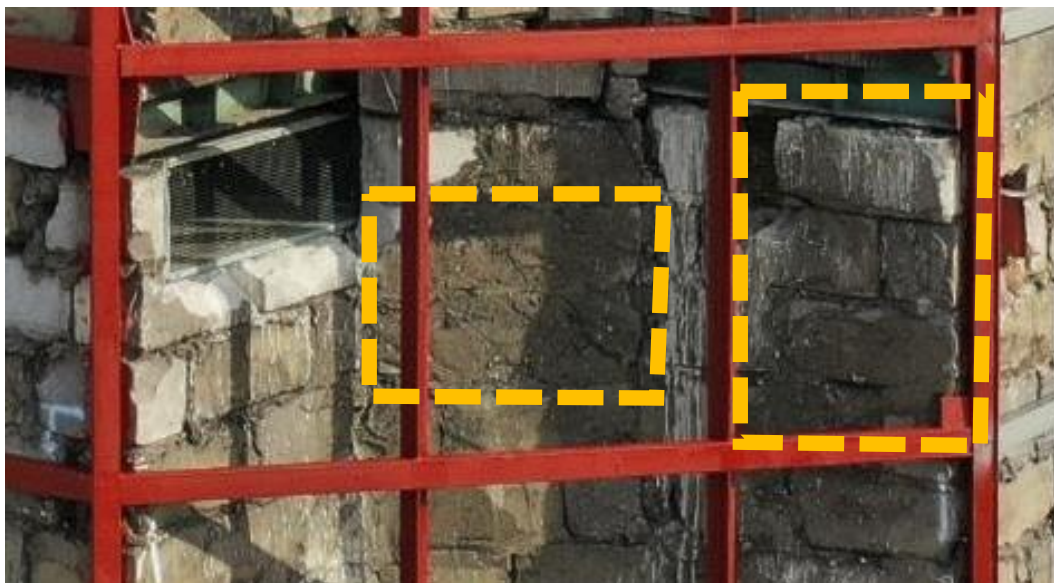
Fot. 5 Przykład elementów wymagających oczyszczenia

Uzupełnienie oraz skucie nadmiaru zaprawy należy wykonywać warstwa po warstwie muru w zależności od występującej sytuacji.

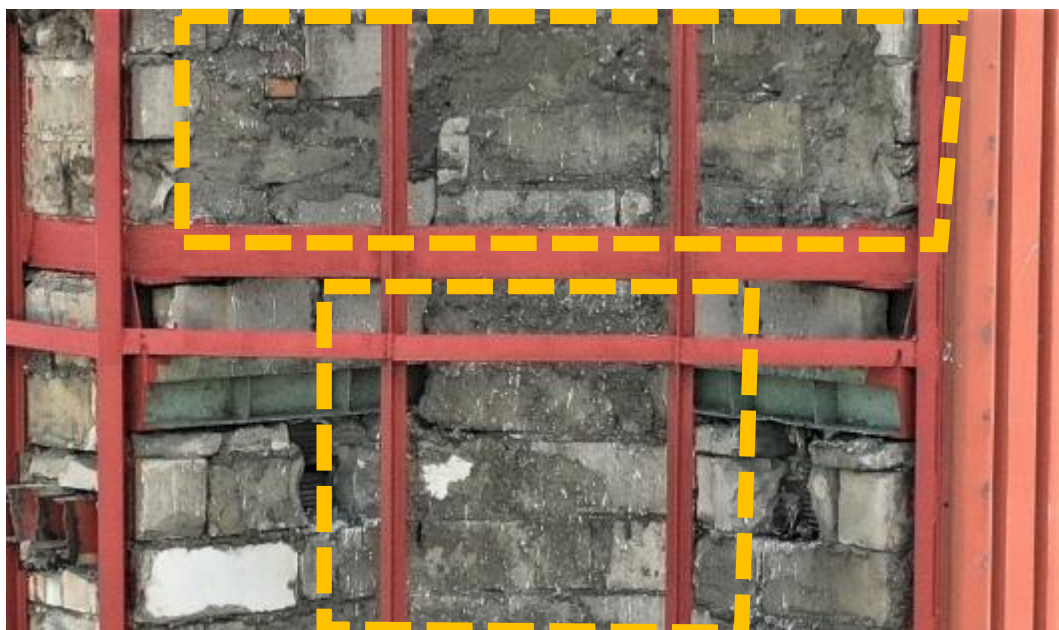
Fot. 6 Przykład elementów wymagających oczyszczenia

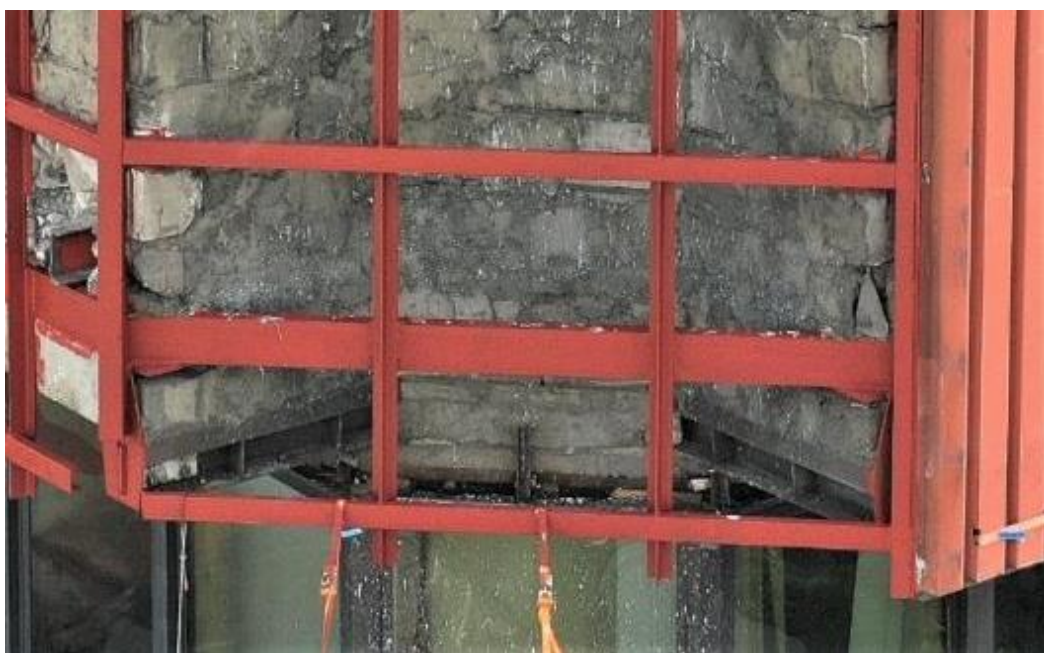
Fot. 7 Przykład elementów wymagających oczyszczenia

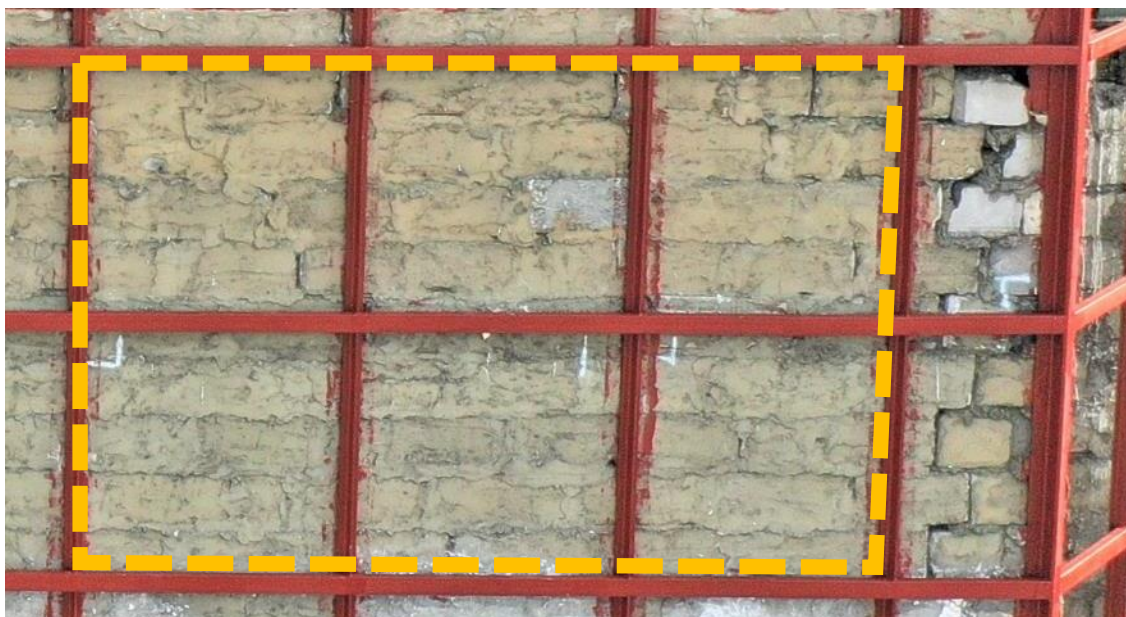
Fot. 8 Przykład elementów wymagających oczyszczenia

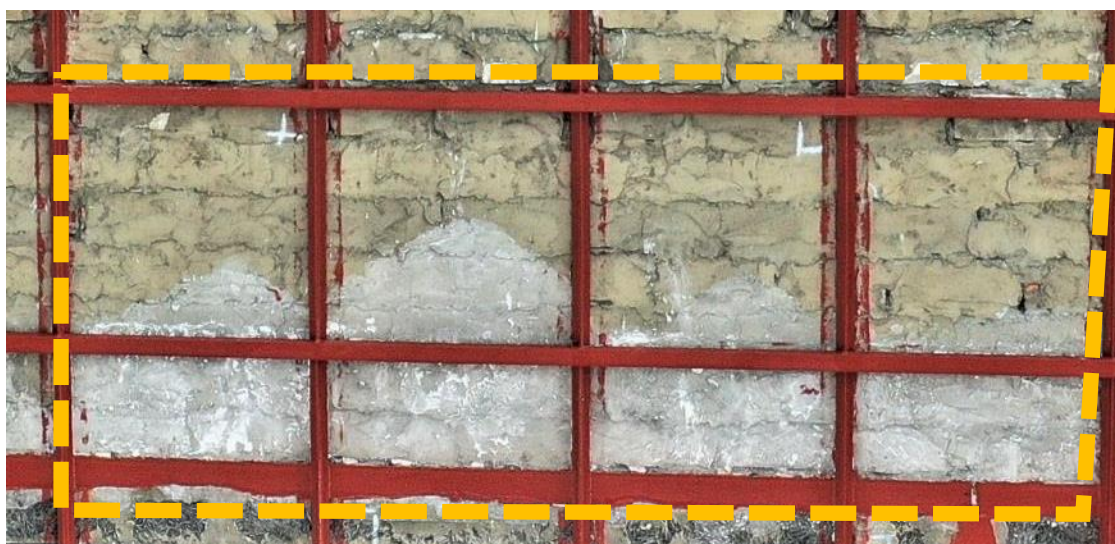
Fot. 9 Przykład elementów wymagających oczyszczenia

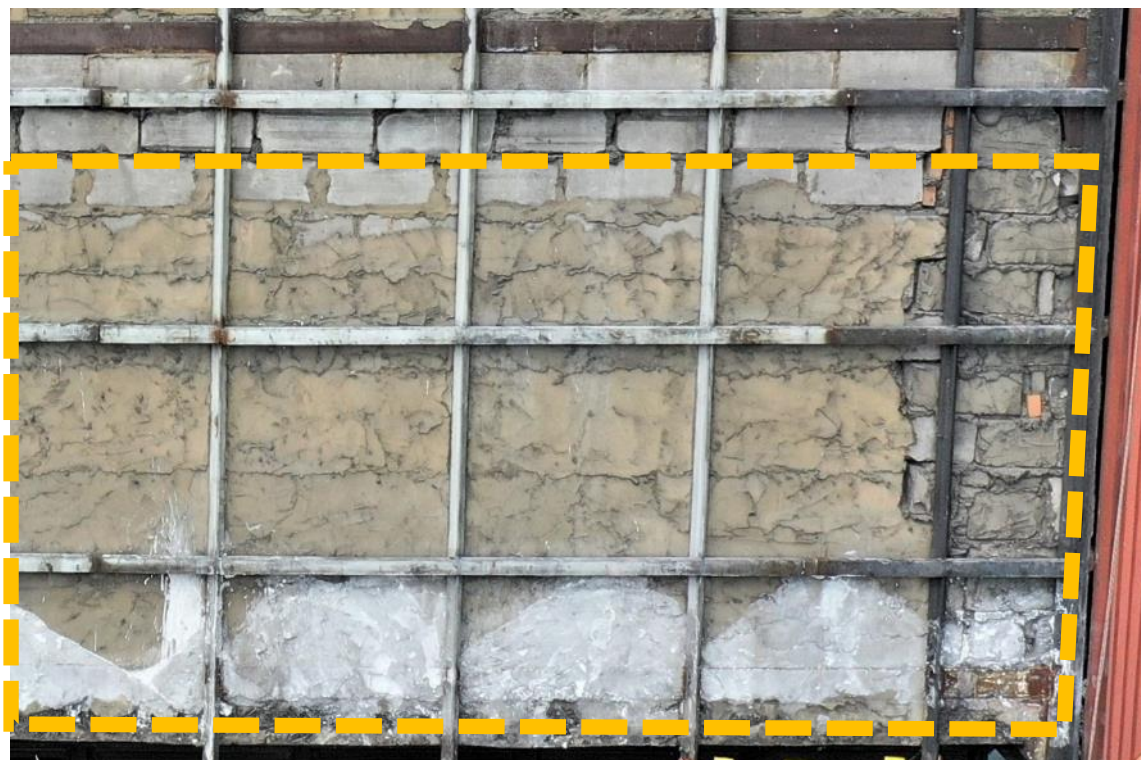
Fot. 10 Przykład elementów wymagających oczyszczenia

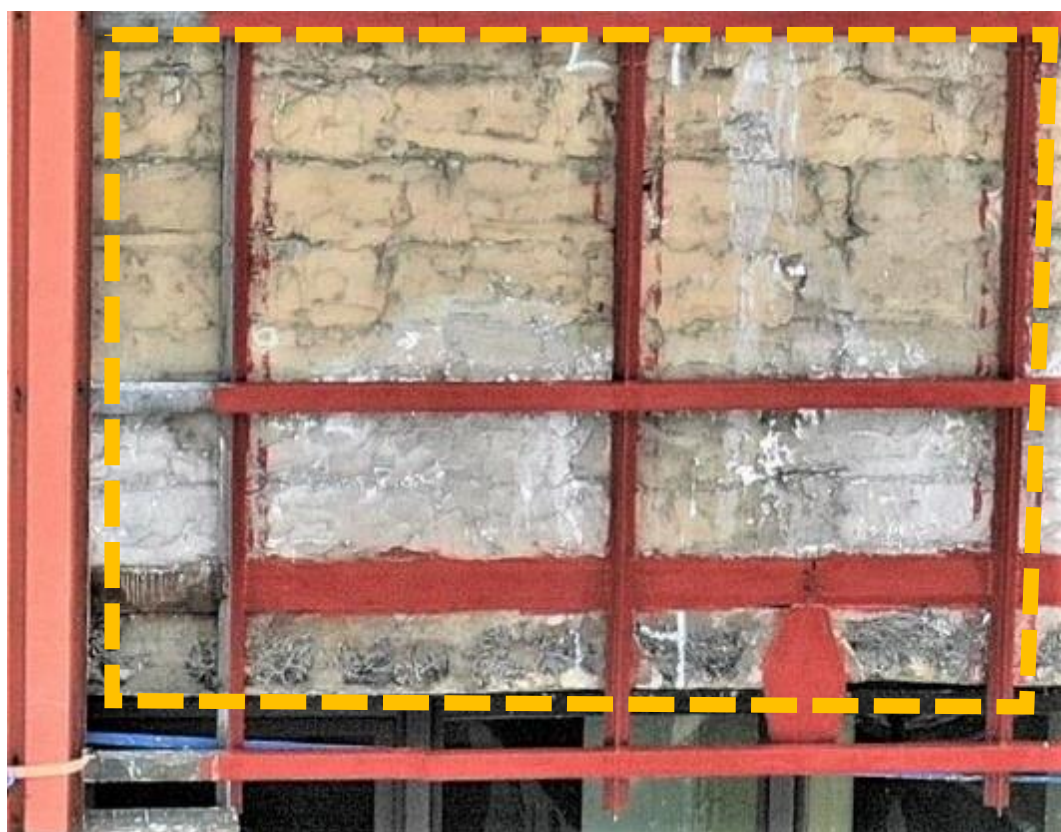
Fot. 11 Przykład elementów wymagających oczyszczenia

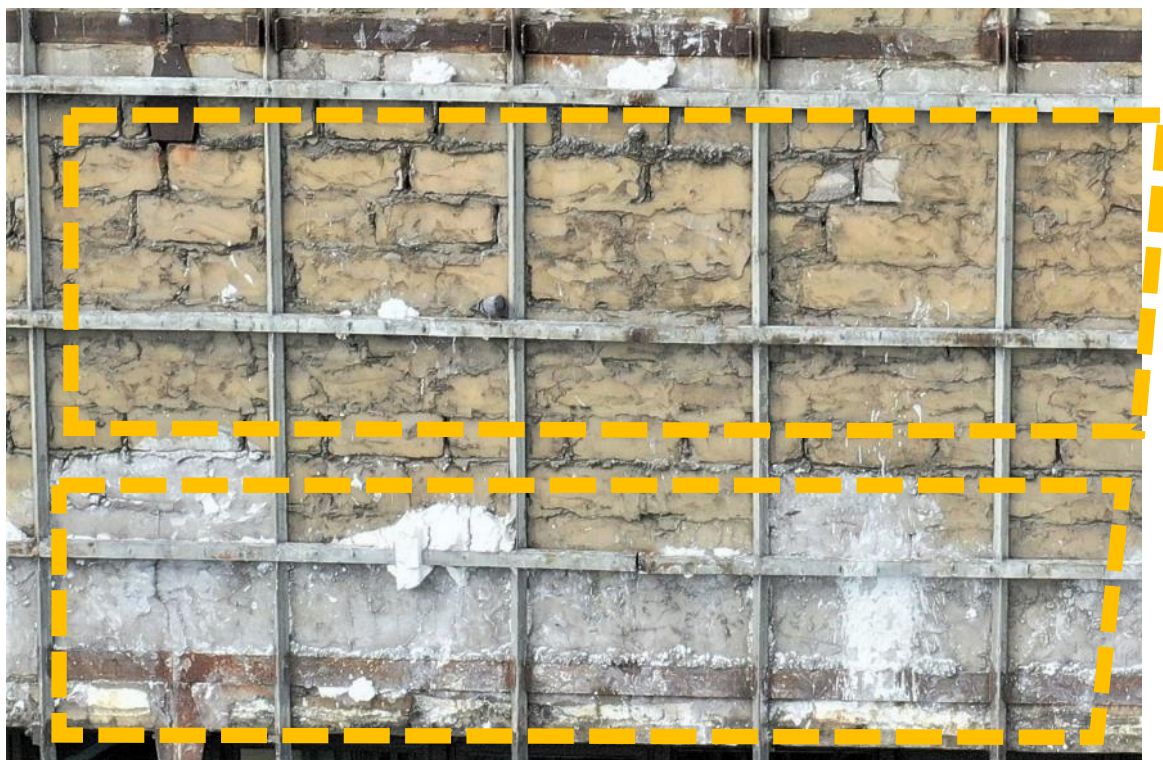
Fot. 12 Przykład elementów wymagających oczyszczenia

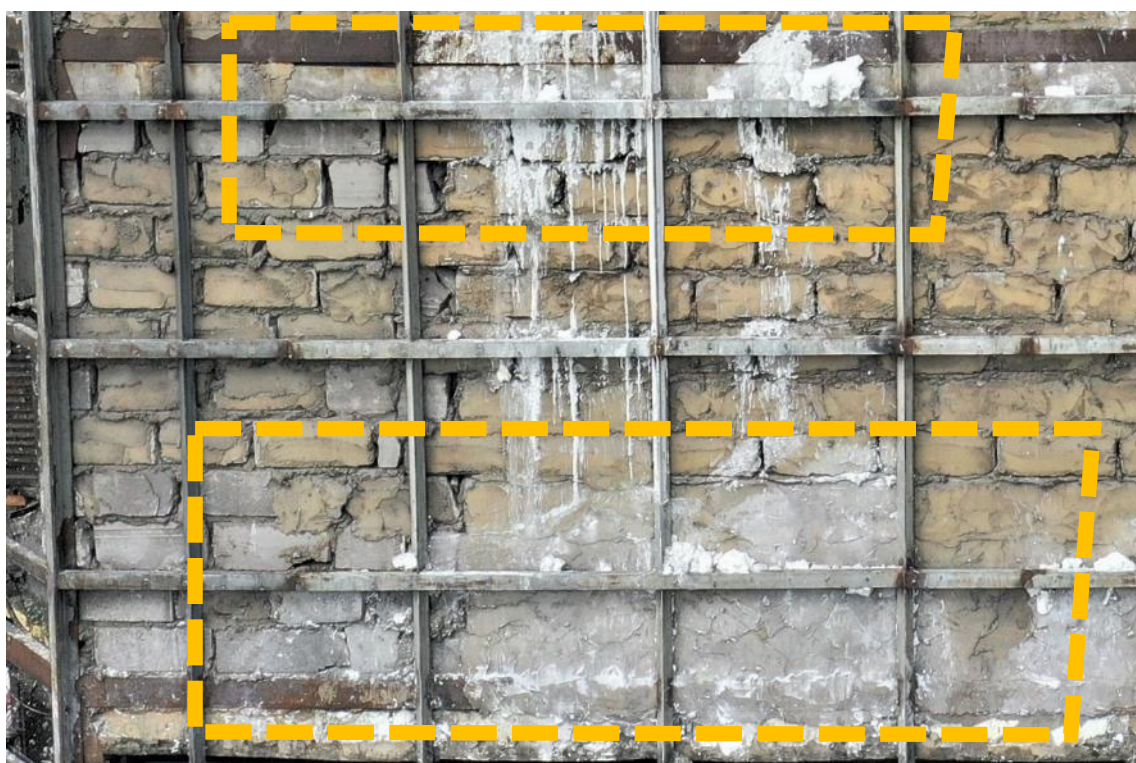
Fot. 13 Przykład elementów wymagających oczyszczenia

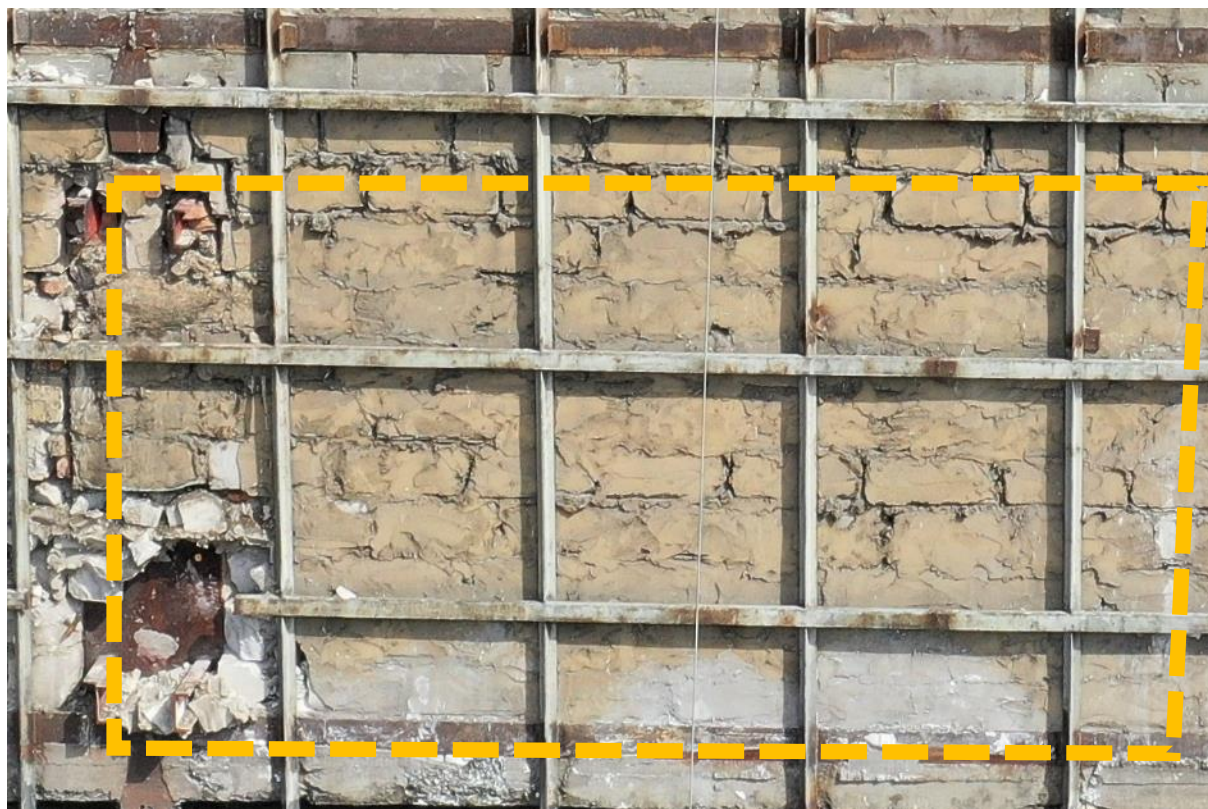
Fot. 14 Przykład elementów wymagających oczyszczenia

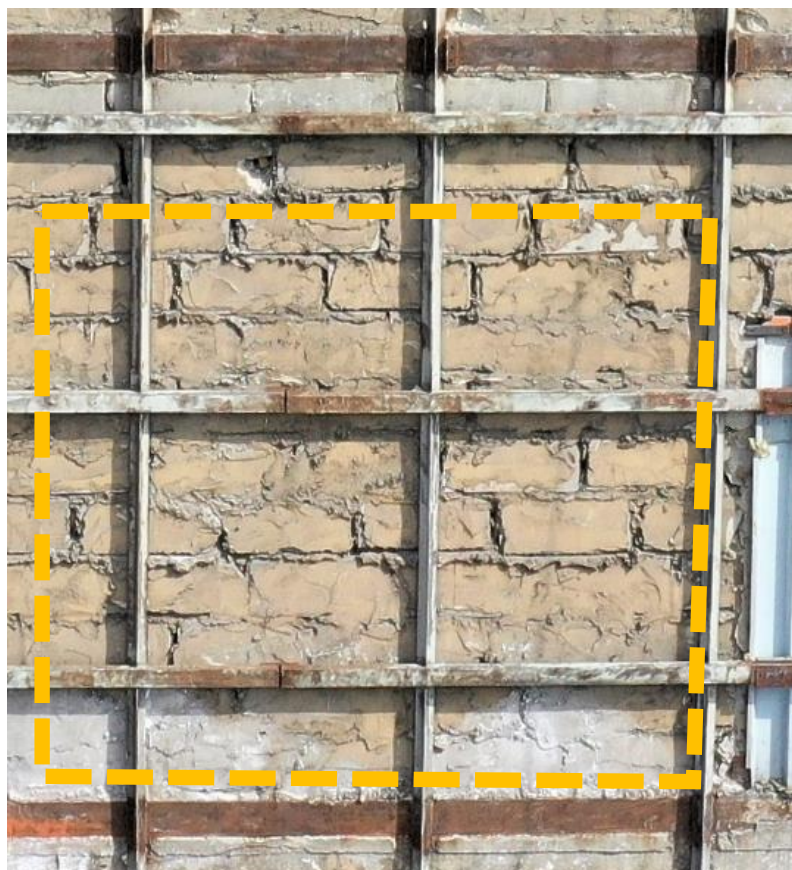
Fot. 15 Przykład elementów wymagających oczyszczenia

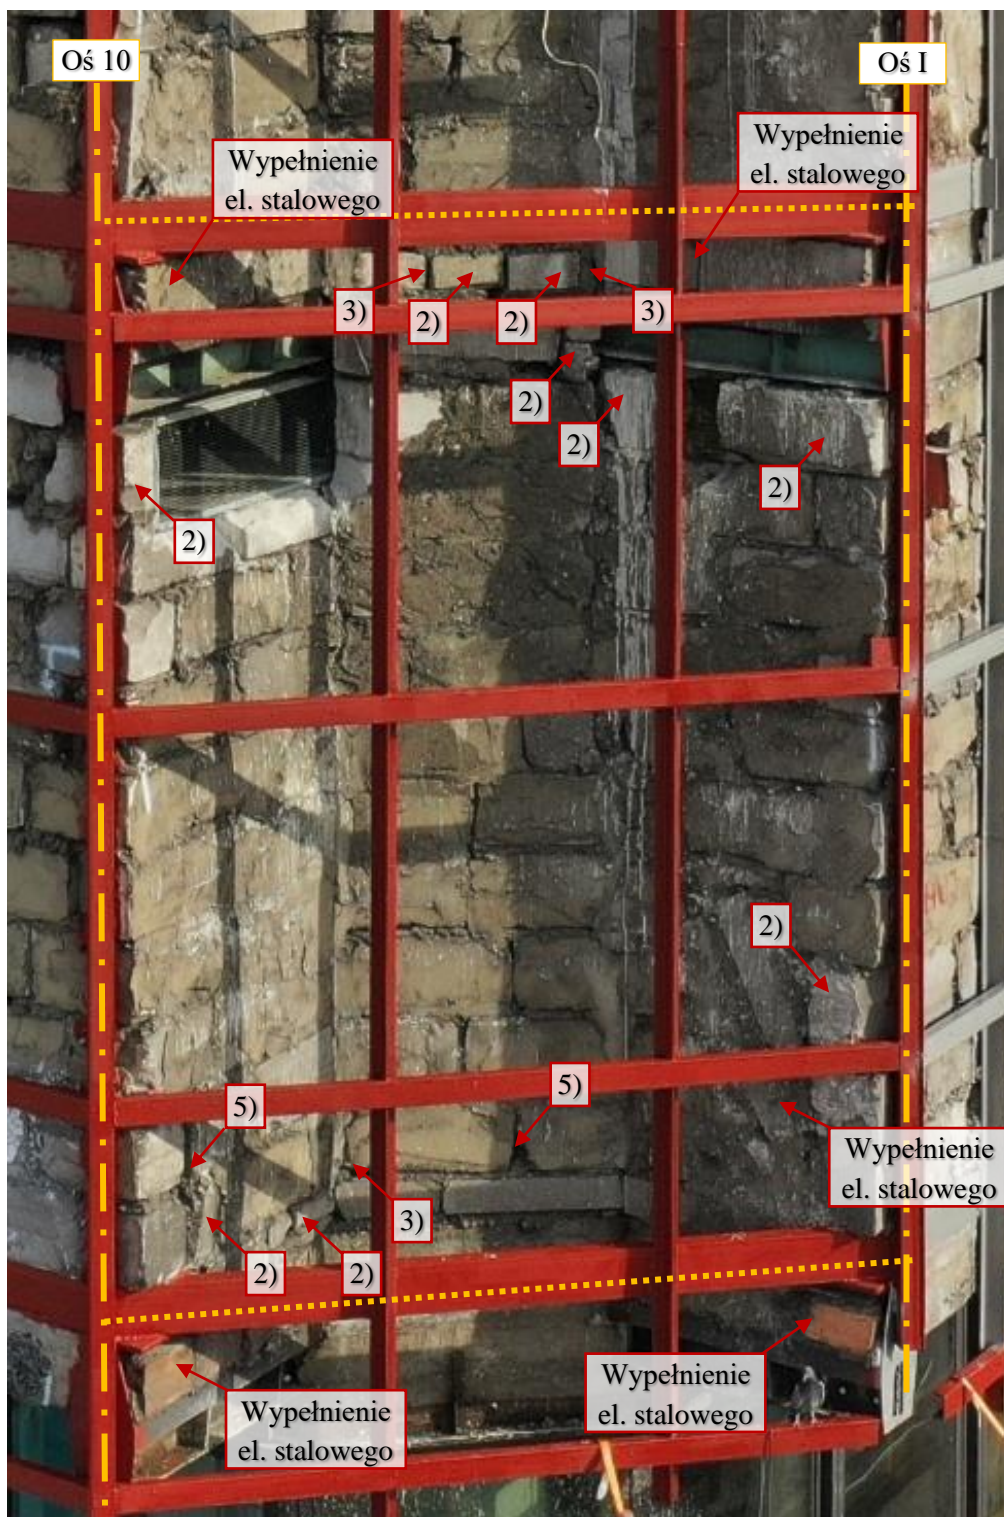
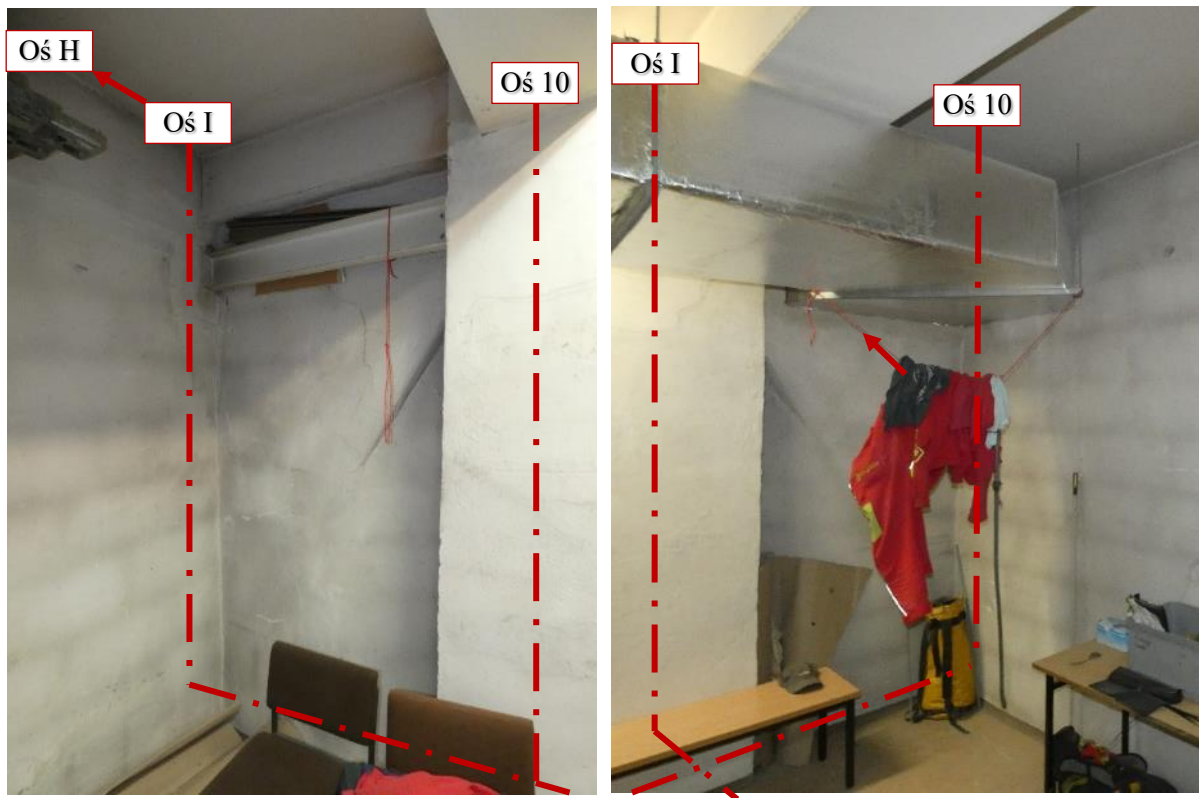
Fot. 16 Piętro 19 (Poziom +68.10) Elewacja Północna – widok naroża ściany w osi 10 / I – zewnątrz

Fot. 17 Piętro 19 (Poziom +68.10) Elewacja Północna – widok naroża ściany w osi 10 / I – wewnątrz

Ze względu na montaż izolacji termicznej ścian w sposób nie obciążający ściany (np. na niezależnej podkonstrukcji) prace naprawcze ścian zewnętrznych można ograniczyć do minimum obejmującego Metodę 3. Na etapie prac zweryfikować trwałość połączeń wszystkich elementów murowych ściany w narożu, należy zabezpieczyć wszystkie luźne elementy przez uzupełnienie spoin. Uszkodzone elementy wymienić lub odtworzyć za pomocą alternatywnych technik po szczegółowych oględzinach ściany. Całą ścianę w miarę możliwości należy oczyścić z nierówności, zacieków od zaprawy murarskiej oraz uzupełnić wszelkie ubytki spoin między elementami.

Wypełnienia murowe elementów konstrukcji stalowych (belek wspornikowych i odciągów/wieszaków) oczyścić z zaprawy i zweryfikować sposób wykonania. Luźne elementy należy zabezpieczyć przed wypadnięciem przez uzupełnienie spoin. Uszkodzone elementy wymienić lub odtworzyć za pomocą alternatywnych technik po szczegółowych oględzinach.

- 2) Stan elementów / fragmentów ściany do weryfikacji podczas prac naprawczych – elementy oczyścić i uzupełnić braki spoin (**Metoda 3**). Luźne elementy należy zabezpieczyć przed wypadnięciem przez uzupełnienie spoin. W przypadku występowania znacznych uszkodzeń elementów wykonać wymianę lub odtworzenie elementów murowych.
- 3) Stan spoin do weryfikacji podczas prac naprawczych - W przypadku widocznych uszkodzeń i odłamywania się części spoiny skuć nadmiarowe ilości zaprawy przestrzeń między elementami oczyścić, a następnie uzupełnić braki w spoinach (**Metoda 3**). Weryfikację stanu spoin przeprowadzić dla całej powierzchni ścian zewnętrznych pięter 19 i 20.
- 5) Spoina do uzupełnienia Metodą 3 – weryfikację stanu spoin przeprowadzić dla całej powierzchni ścian zewnętrznych pięter 19 i 20.

- 6) Brak możliwości określenia sposobu naprawy fragmentu ściany. Elementy oczyścić z nadmiaru zaprawy, a następnie wykonać ocenę ich stanu technicznego klasyfikując uszkodzenia do grup opisanych w pkt 5.1. Prace naprawcze wykonać metodami przypisanymi do danej grupy uszkodzeń. W sytuacjach wątpliwych lub trudnych do sklasyfikowania skontaktować się z autorami projektu. Uwaga dotyczy wszystkich zabrudzonych elementów murowych.

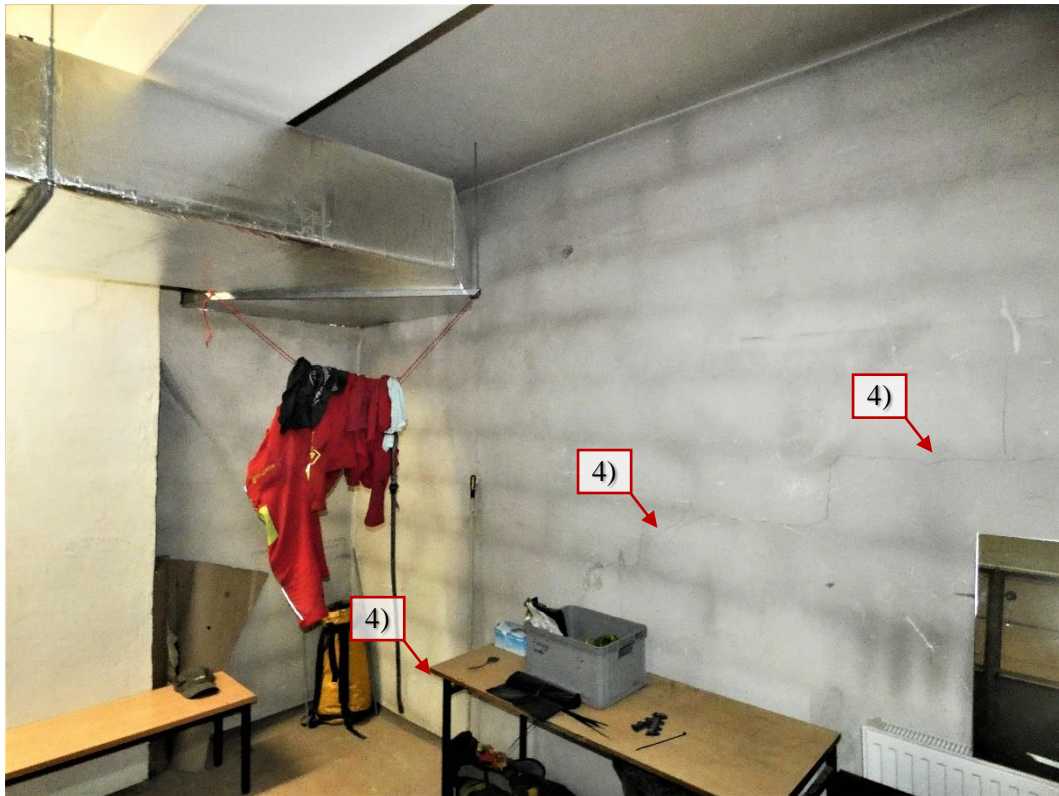
Fot. 20 Piętro 19 (Poziom +68.10) Elewacja Północna – widok ściany w osiach 10-11 / I - uszkodzenia od strony wewnętrznej

- 1) Elementy murowe / fragmenty ściany do wymiany (**Metoda 1**)
- 2) Stan elementów / fragmentów ściany do weryfikacji podczas prac naprawczych - w przypadku występowania znacznych uszkodzeń lub luźnych elementów wykonać wymianę elementów (Metoda 1). W przeciwnym razie element oczyścić i uzupełnić braki spoin (Metoda 3).

- 3) Stan spoin do weryfikacji podczas prac naprawczych - w przypadku widocznych uszkodzeń i odłamywania się części spoiny skuć nadmiarowe ilości zaprawy przestrzeń między elementami oczyścić, a następnie uzupełnić braki w spoinach (**Metoda 3**). Weryfikację stanu spoin przeprowadzić dla całej powierzchni ścian zewnętrznych pięter 19 i 20.

- 4) Elementy, dla których nie spełnione są wymagania prawidłowego przewiązania elementów murowych - wzmocnienie fragmentu ściany w postaci łączników mechanicznych (**Metoda 2**). Zarysowania i pęknięcia ścian po stronie wystąpienia uszkodzeń (**Metoda 2**).

- 6) Brak możliwości określenia sposobu naprawy fragmentu ściany. Elementy oczyścić z nadmiaru zaprawy, a następnie wykonać ocenę ich stanu technicznego klasyfikując uszkodzenia do grup opisanych w pkt 5.1. Prace naprawcze wykonać metodami przypisanymi do danej grupy uszkodzeń. W sytuacjach wątpliwych lub trudnych do sklasyfikowania skontaktować się z autorami projektu. Uwaga dotyczy wszystkich zabrudzonych elementów murowych.

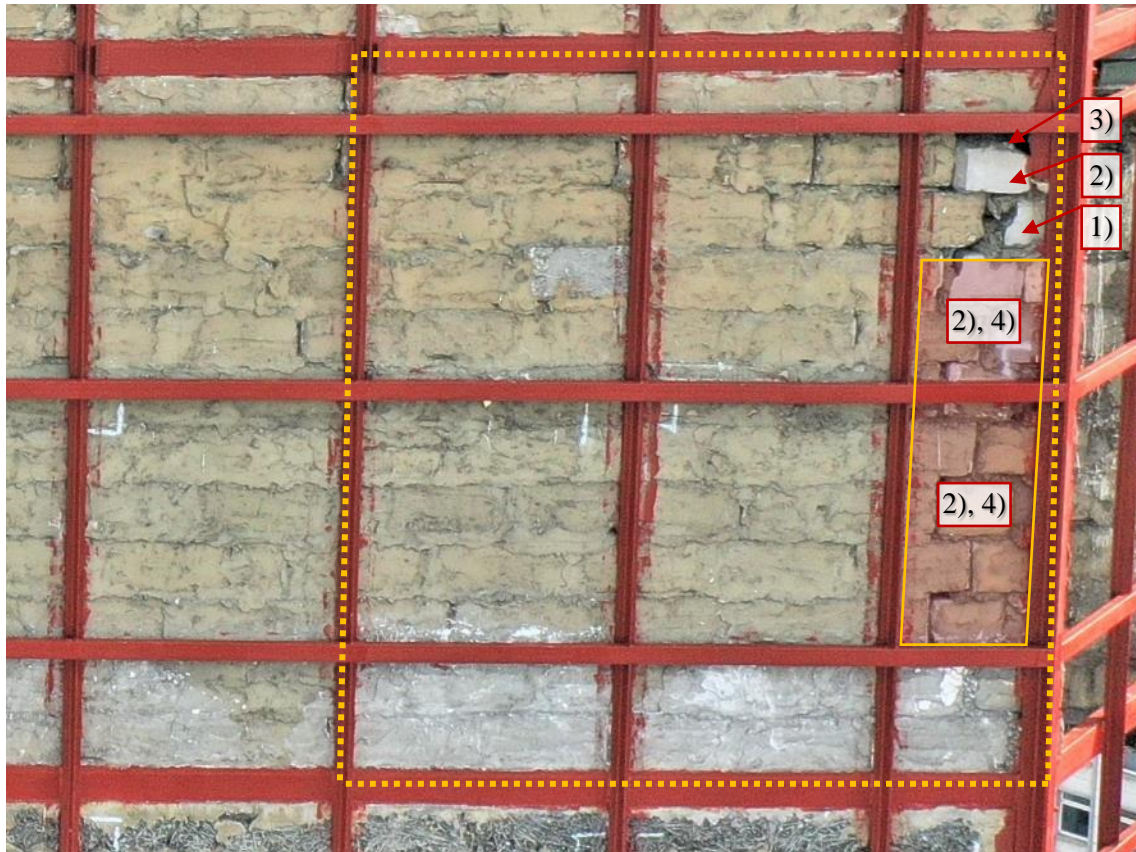
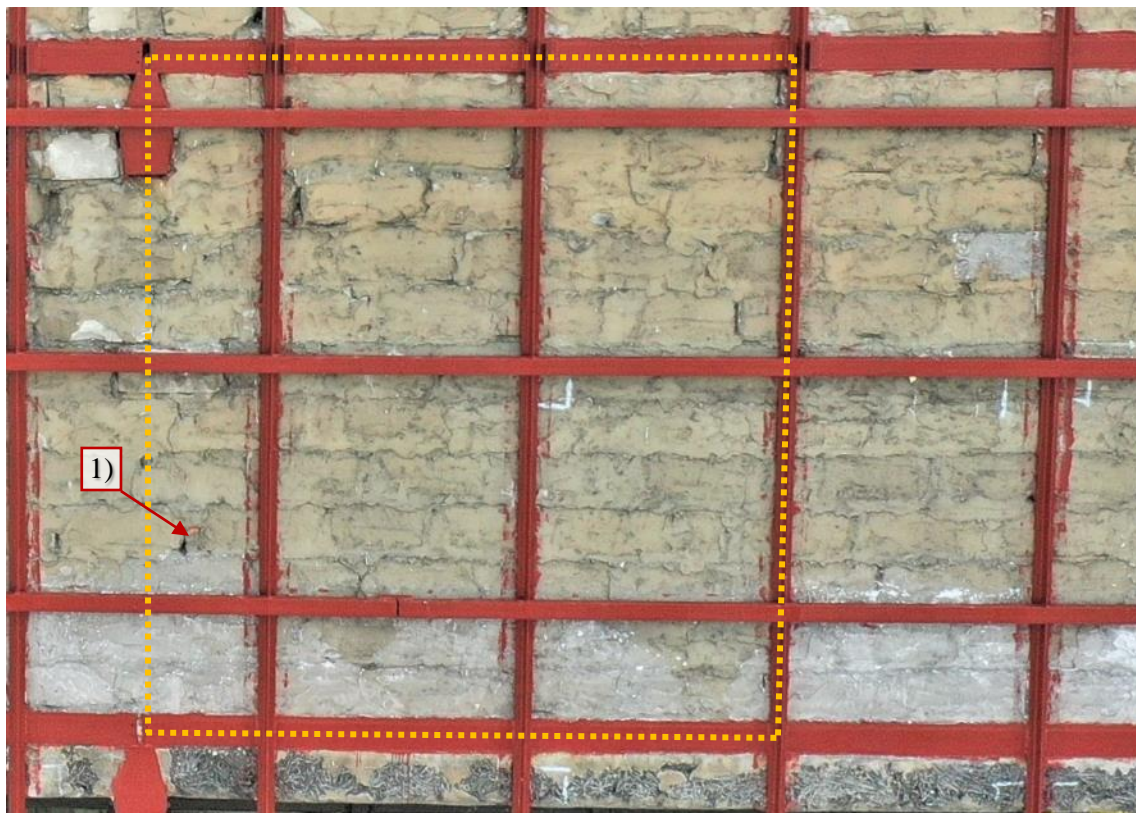
Fot. 22 Piętro 19 (Poziom +68.10) Elewacja Północna – widok ściany w osiach 10-11 / I – Część 1/2

Fot. 23 Piętro 19 (Poziom +68.10) Elewacja Północna – widok ściany w osiach 10-11 / I – Część 2/2

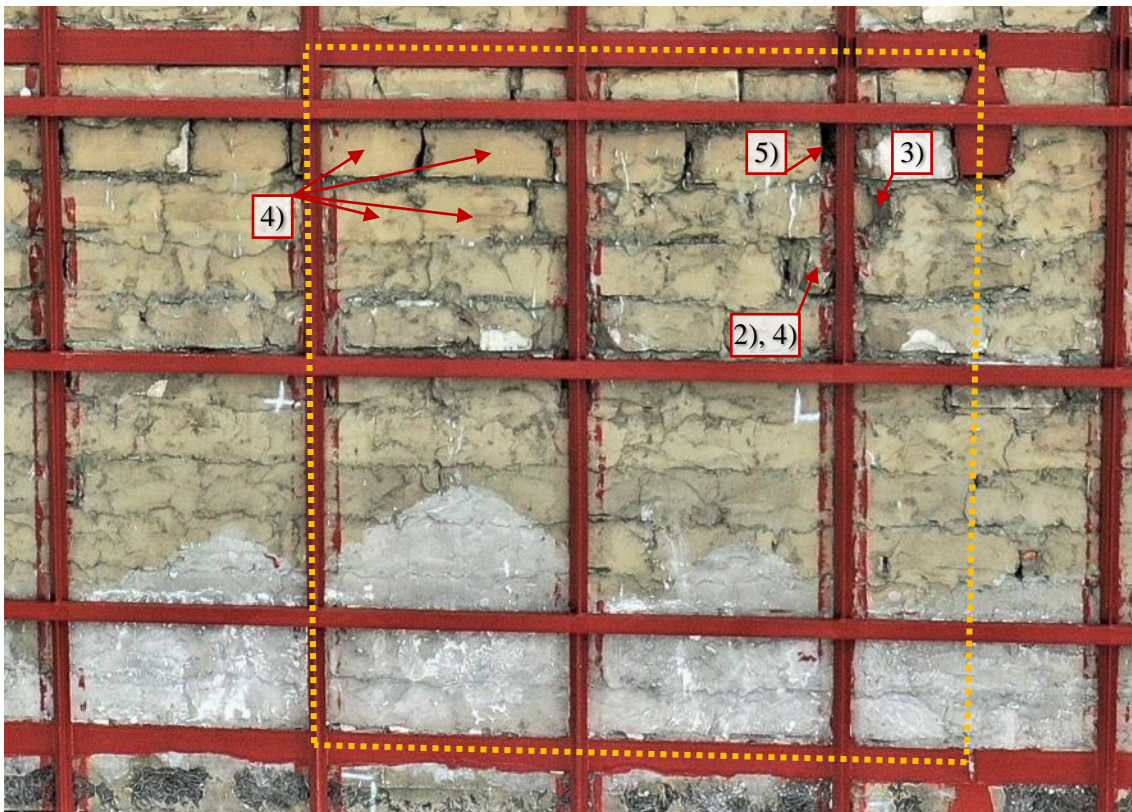
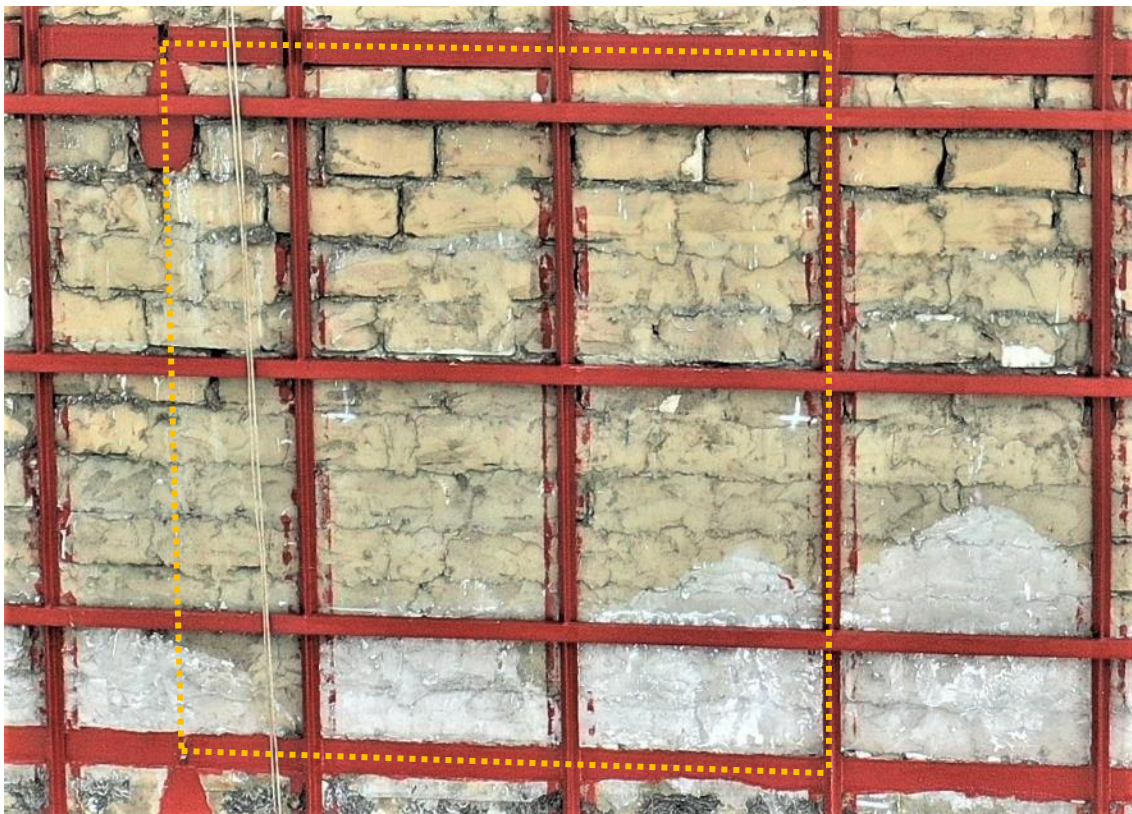
Fot. 26 Piętro 19 (Poziom +68.10) Elewacja Północna – widok ściany w osiach 11-12 / I – Część 1/2

Fot. 27 Piętro 19 (Poziom +68.10) Elewacja Północna – widok ściany w osiach 11-12 / I – Część 2/2

- 2) Stan elementów / fragmentów ściany do weryfikacji podczas prac naprawczych - w przypadku występowania znacznych uszkodzeń lub luźnych elementów wykonać wymianę elementów (Metoda 1). W przeciwnym razie element oczyścić i uzupełnić braki spoiny (**Metoda 3**).

- 3) Stan spoin do weryfikacji podczas prac naprawczych - W przypadku widocznych uszkodzeń i odłamywania się części spoiny skuć nadmiarowe ilości zaprawy przestrzeń między elementami oczyścić, a następnie uzupełnić braki w spoinach (**Metoda 3**). Weryfikację stanu spoin przeprowadzić dla całej powierzchni ścian zewnętrznych pięter 19 i 20.

- 4) Elementy, dla których nie spełnione są wymagania prawidłowego przewiązania elementów murowych - wzmocnienie fragmentu ściany w postaci łączników mechanicznych (**Metoda 2**). Zarysowania i pęknięcia ścian po stronie wystąpienia uszkodzeń (**Metoda 2**).

- 5) Spoina do uzupełnienia **Metodą 3** – weryfikację stanu spoin przeprowadzić dla całej powierzchni ścian zewnętrznych pięter 19 i 20.
- 6) Brak możliwości określenia sposobu naprawy fragmentu ściany. Elementy oczyścić z nadmiaru zaprawy, a następnie wykonać ocenę ich stanu technicznego klasyfikując uszkodzenia do grup opisanych w pkt 5.1. Prace naprawcze wykonać metodami przypisanymi do danej grupy uszkodzeń. W sytuacjach wątpliwych lub trudnych do sklasyfikowania

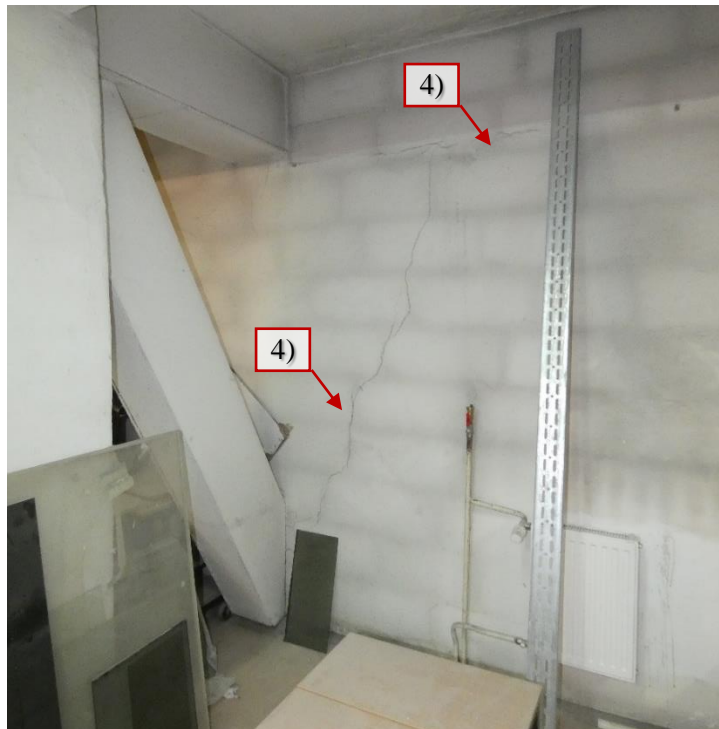
Fot. 30 Piętro 19 (Poziom +68.10) Elewacja Północna – widok ściany w osiach 12-13 / I - uszkodzenia od strony wewnętrznej

- 1) Elementy murowe / fragmenty ściany do wymiany (**Metoda 1**)
- 2) Stan elementów / fragmentów ściany do weryfikacji podczas prac naprawczych - w przypadku występowania znacznych uszkodzeń lub luźnych elementów wykonać wymianę elementów (Metoda 1). W przeciwnym razie element oczyścić i uzupełnić braki spoiny (**Metoda 3**).

- 3) Stan spoin do weryfikacji podczas prac naprawczych - W przypadku widocznych uszkodzeń i odłamywania się części spoiny skuć nadmiarowe ilości zaprawy przestrzeń między elementami oczyścić, a następnie uzupełnić braki w spoinach (**Metoda 3**). Weryfikację stanu spoin przeprowadzić dla całej powierzchni ścian zewnętrznych pięter 19 i 20.

- 4) Elementy, dla których nie spełnione są wymagania prawidłowego przewiązania elementów murowych - wzmocnienie fragmentu ściany w postaci łączników mechanicznych (**Metoda 2**). Zarysowania i pęknięcia ścian po stronie wystąpienia uszkodzeń (**Metoda 2**).

- 5) Spoina do uzupełnienia **Metoda 3** – weryfikację stanu spoin przeprowadzić dla całej powierzchni ścian zewnętrznych pięter 19 i 20.
- 6) Brak możliwości określenia sposobu naprawy fragmentu ściany. Elementy oczyścić z nadmiaru zaprawy, a następnie wykonać ocenę ich stanu technicznego klasyfikując uszkodzenia do grup opisanych w pkt 5.1. Prace naprawcze wykonać metodami przypisanymi do danej grupy uszkodzeń.

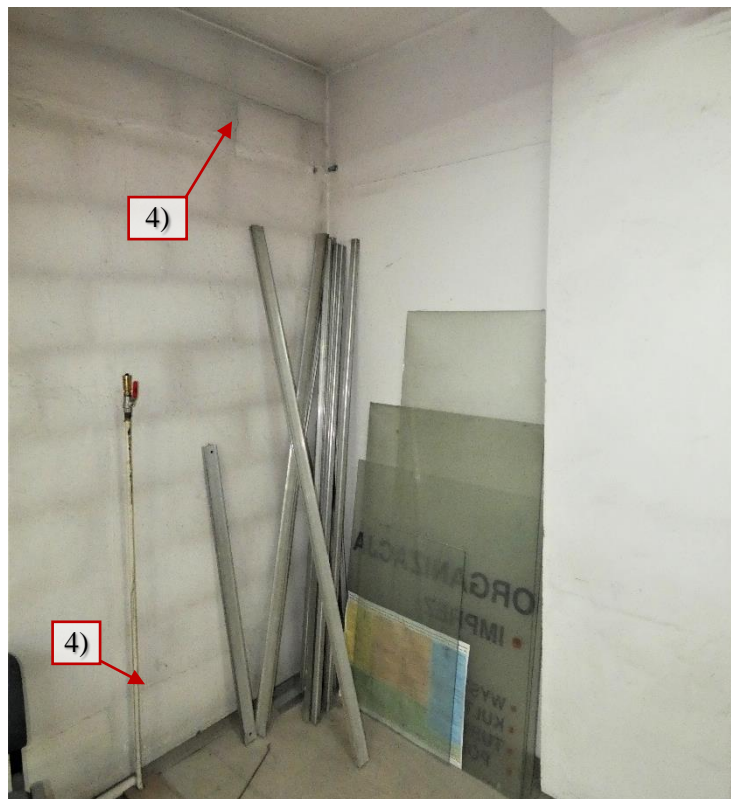
Fot. 31 Piętro 19 (Poziom +68.10) Elewacja Północna – widok ściany w osiach 12-13 / I - uszkodzenia od strony wewnętrznej
