PROJEKT WZMOCNIENIA ZEWNĘTRZNYCH ŚCIAN
19 ORAZ 20 PIĘTRA BUDYNKU COLLEGIUM ALTUM
UNIWERSYTETU EKONOMICZNEGO W POZNANIU

ZAMAWIAJĄCY: Uniwersytet Ekonomiczny w Poznaniu
al. Niepodległości 10,
61-875 Poznań

WYKONAWCA: EKSPERTIS Sp. z o. o. Sp. k.
ul. Nieszawska 1
61-021 Poznań

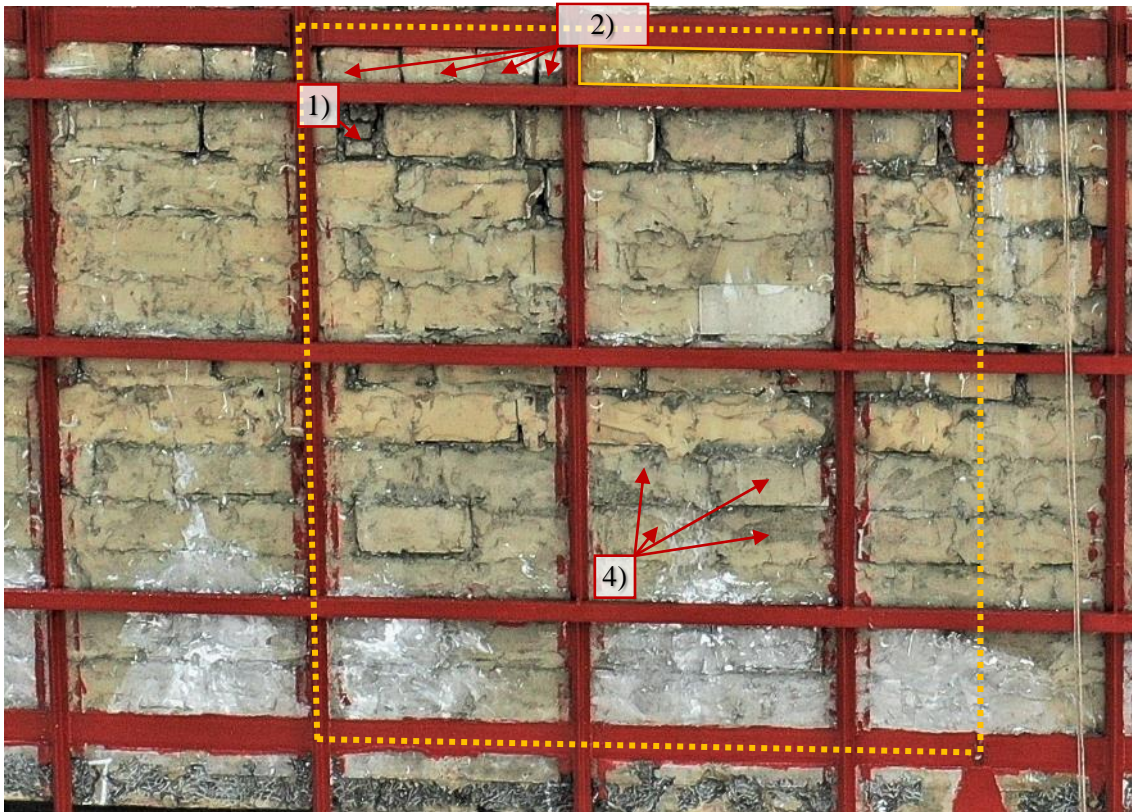
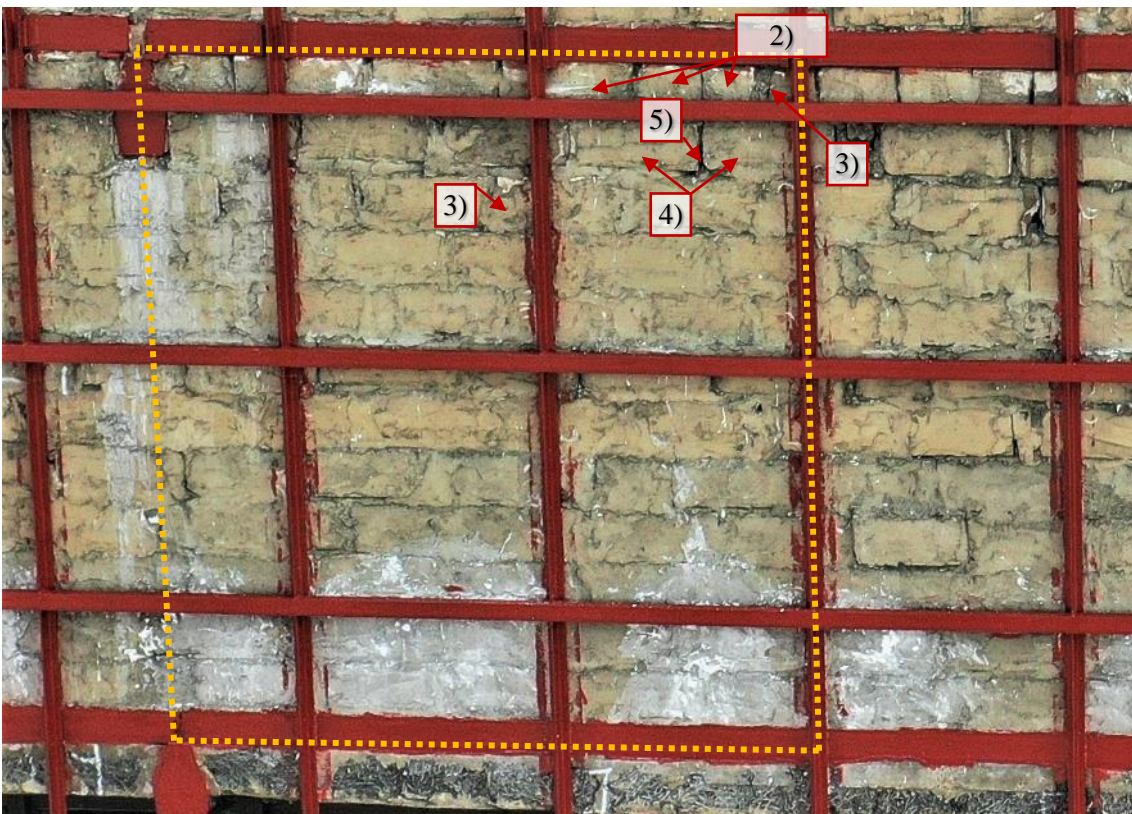
Fot. 32 Piętro 19 (Poziom +68.10) Elewacja Północna – widok ściany w osiach 12-13 / I – Część 1/2

Fot. 33 Piętro 19 (Poziom +68.10) Elewacja Północna – widok ściany w osiach 12-13 / I – Część 2/2

- 1) Elementy murowe / fragmenty ściany do wymiany (**Metoda 1**)
- 2) Stan elementów / fragmentów ściany do weryfikacji podczas prac naprawczych - w przypadku występowania znacznych uszkodzeń lub luźnych elementów wykonać wymianę elementów (Metoda 1). W przeciwnym razie element oczyścić i uzupełnić braki spoiny (**Metoda 3**).

- 3) Stan spoin do weryfikacji podczas prac naprawczych - W przypadku widocznych uszkodzeń i odłamywania się części spoiny skuć nadmiarowe ilości zaprawy przestrzeń między elementami oczyścić, a następnie uzupełnić braki w spoinach (**Metoda 3**). Weryfikację stanu spoin przeprowadzić dla całej powierzchni ścian zewnętrznych pięter 19 i 20.

- 4) Elementy, dla których nie spełnione są wymagania prawidłowego przewiązania elementów murowych - wzmocnienie fragmentu ściany w postaci łączników mechanicznych (**Metoda 2**). Zarysowania i pęknięcia ścian po stronie wystąpienia uszkodzeń (**Metoda 2**).

- 5) Spoina do uzupełnienia **Metoda 3** – weryfikację stanu spoin przeprowadzić dla całej powierzchni ścian zewnętrznych pięter 19 i 20.
- 6) Brak możliwości określenia sposobu naprawy fragmentu ściany. Elementy oczyścić z nadmiaru zaprawy, a następnie wykonać ocenę ich stanu technicznego klasyfikując uszkodzenia do grup opisanych w pkt 5.1. Prace naprawcze wykonać metodami przypisanymi do danej grupy uszkodzeń.

W sytuacjach wątpliwych lub trudnych do sklasyfikowania skontaktować się z autorami projektu.
Uwaga dotyczy wszystkich zabrudzonych elementów murowych.

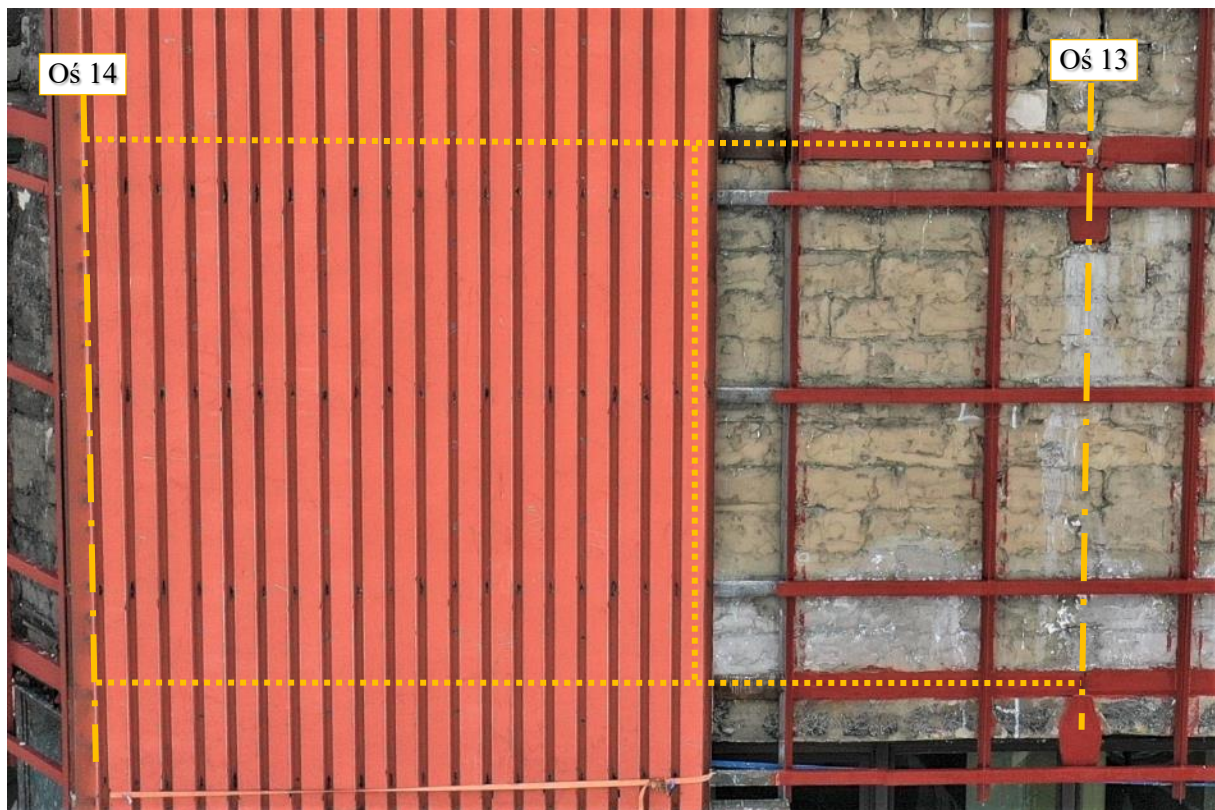
Fot. 34 Piętro 19 (Poziom +68.10) Elewacja Północna – widok ściany w osiach 13-14 / I – zewnątrz

Ocenę stanu technicznego zakrytej części ściany północnej w osiach 13-14/I należy przeprowadzić podczas wykonywania prac naprawczych po demontażu blachy trapezowej.

Przed przystąpieniem do prac naprawczych należy zlokalizować od strony zewnętrznej przewody instalacji grzewczej, a następnie w miarę możliwości zdemontować i zabezpieczyć w sposób trwały powyższe przed możliwością uszkodzenia.

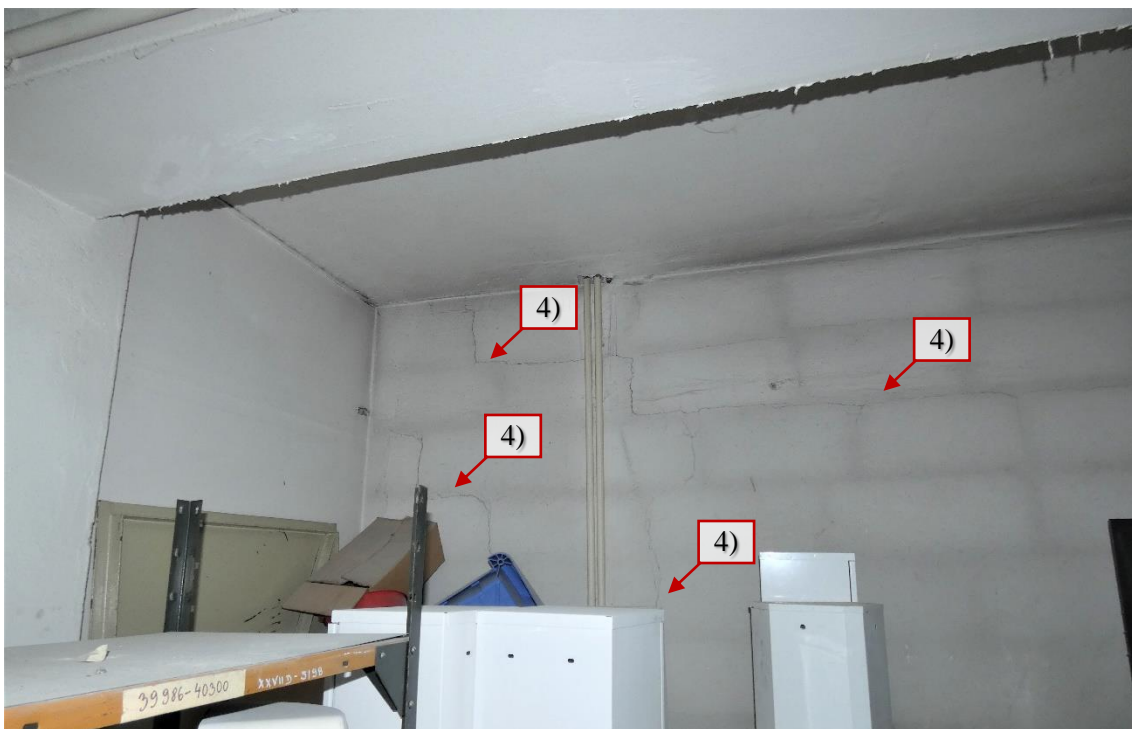
Fot. 36 Piętro 19 (Poziom +68.10) Elewacja Północna – widok ściany w osiach 13-14 / I - uszkodzenia od strony wewnętrznej

- 3) Stan spoin do weryfikacji podczas prac naprawczych - W przypadku widocznych uszkodzeń i odłamywania się części spoiny skuć nadmiarowe ilości zaprawy przestrzeń między elementami oczyścić, a następnie uzupełnić braki w spoinach (**Metoda 3**). Weryfikację stanu spoin przeprowadzić dla całej powierzchni ścian zewnętrznych pięter 19 i 20.

- 4) Elementy, dla których nie spełnione są wymogi prawidłowego przewiązania elementów murowych - wzmocnienie fragmentu ściany w postaci łączników mechanicznych (**Metoda 2**). Zarysowania i pęknięcia ścian po stronie wystąpienia uszkodzeń (**Metoda 2**).

- 6) Brak możliwości określenia sposobu naprawy fragmentu ściany. Elementy oczyścić z nadmiaru zaprawy, a następnie wykonać ocenę ich stanu technicznego klasyfikując uszkodzenia do grup opisanych w pkt 5.1. Prace naprawcze wykonać metodami przypisanymi do danej grupy uszkodzeń. W sytuacjach wątpliwych lub trudnych do sklasyfikowania skontaktować się z autorami projektu. Uwaga dotyczy wszystkich zabrudzonych elementów murowych.

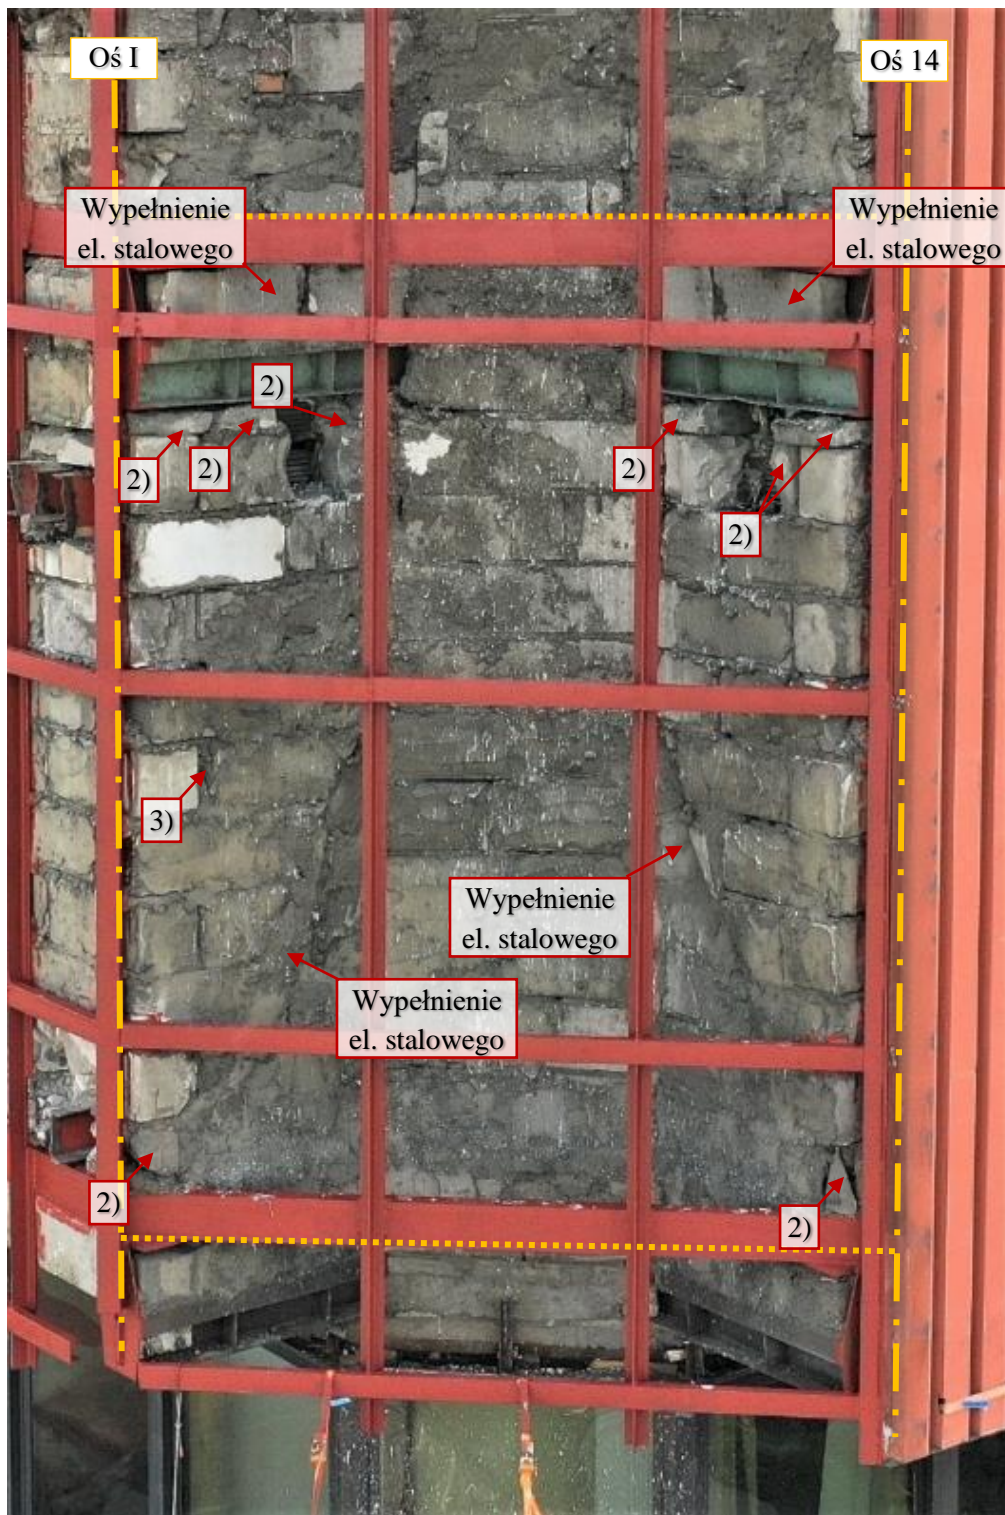
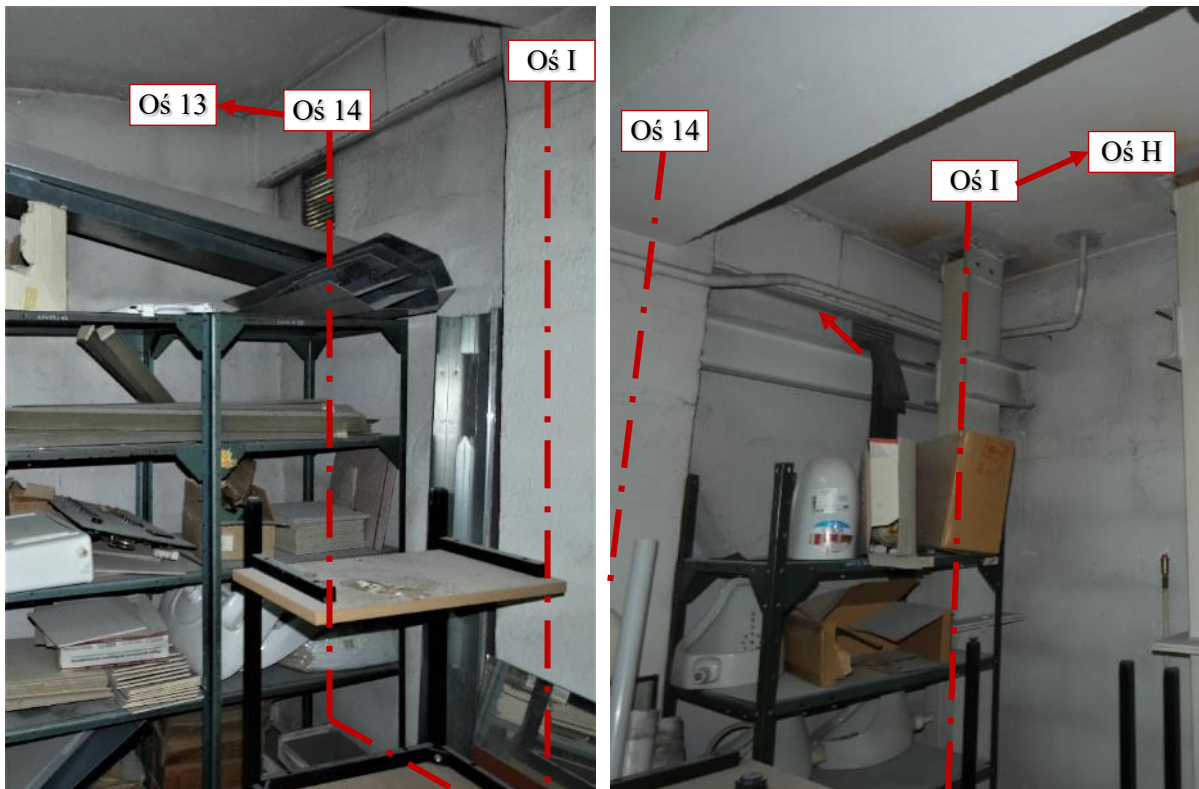
Fot. 38 Piętro 19 (Poziom +68.10) Elewacja Północna – widok naroża ściany w osi 14 / I – zewnątrz

Fot. 39 Piętro 19 (Poziom +68.10) Elewacja Północna – widok naroża ściany w osi 14 / I – wewnątrz

Ze względu na montaż izolacji termicznej ścian w sposób nie obciążający ściany (np. na niezależnej podkonstrukcji) prace naprawcze ścian zewnętrznych można ograniczyć do minimum obejmującego Metodę 3. Na etapie prac zweryfikować trwałość połączeń wszystkich elementów murowych ściany w narożu, należy zabezpieczyć wszystkie luźne elementy przez uzupełnienie spoin. Uszkodzone elementy wymienić lub odtworzyć za pomocą alternatywnych technik po szczegółowych oględzinach ściany. Całą ścianę w miarę możliwości należy oczyścić z nierówności, zacieków od zaprawy murarskiej oraz uzupełnić wszelkie ubytki spoin między elementami.

Wypełnienia murowe elementów konstrukcji stalowych (belek wspornikowych i odciągów/wieszaków) oczyścić z zaprawy i zweryfikować sposób wykonania. Luźne elementy należy zabezpieczyć przed wypadnięciem przez uzupełnienie spoin. Uszkodzone elementy wymienić lub odtworzyć za pomocą alternatywnych technik po szczegółowych oględzinach.

- 2) Stan elementów / fragmentów ściany do weryfikacji podczas prac naprawczych – elementy oczyścić i uzupełnić braki spoin (**Metoda 3**). Luźne elementy należy zabezpieczyć przed wypadnięciem przez uzupełnienie spoin. W przypadku występowania znacznych uszkodzeń elementów wykonać wymianę lub odtworzenie elementów murowych.

- 3) Stan spoin do weryfikacji podczas prac naprawczych - W przypadku widocznych uszkodzeń i odłamywania się części spoiny skuć nadmiarowe ilości zaprawy przestrzeń między elementami oczyścić, a następnie uzupełnić braki w spoinach (**Metoda 3**). Weryfikację stanu spoin przeprowadzić dla całej powierzchni ścian zewnętrznych pięter 19 i 20.

- 6) Brak możliwości określenia sposobu naprawy fragmentu ściany. Elementy oczyścić z nadmiaru zaprawy, a następnie wykonać ocenę ich stanu technicznego klasyfikując uszkodzenia do grup opisanych w pkt 5.1. Prace naprawcze wykonać metodami przypisanymi do danej grupy uszkodzeń. W sytuacjach wątpliwych lub trudnych do sklasyfikowania

skontaktować się z autorami projektu. Uwaga dotyczy wszystkich zabrudzonych elementów murowych.

W przypadku montażu izolacji termicznej od środka budynku niezbędne będzie wykonanie przełożenia istniejących instalacji. Szczegóły przełożenia instalacji należy uzgodnić z Zarządcą budynku.

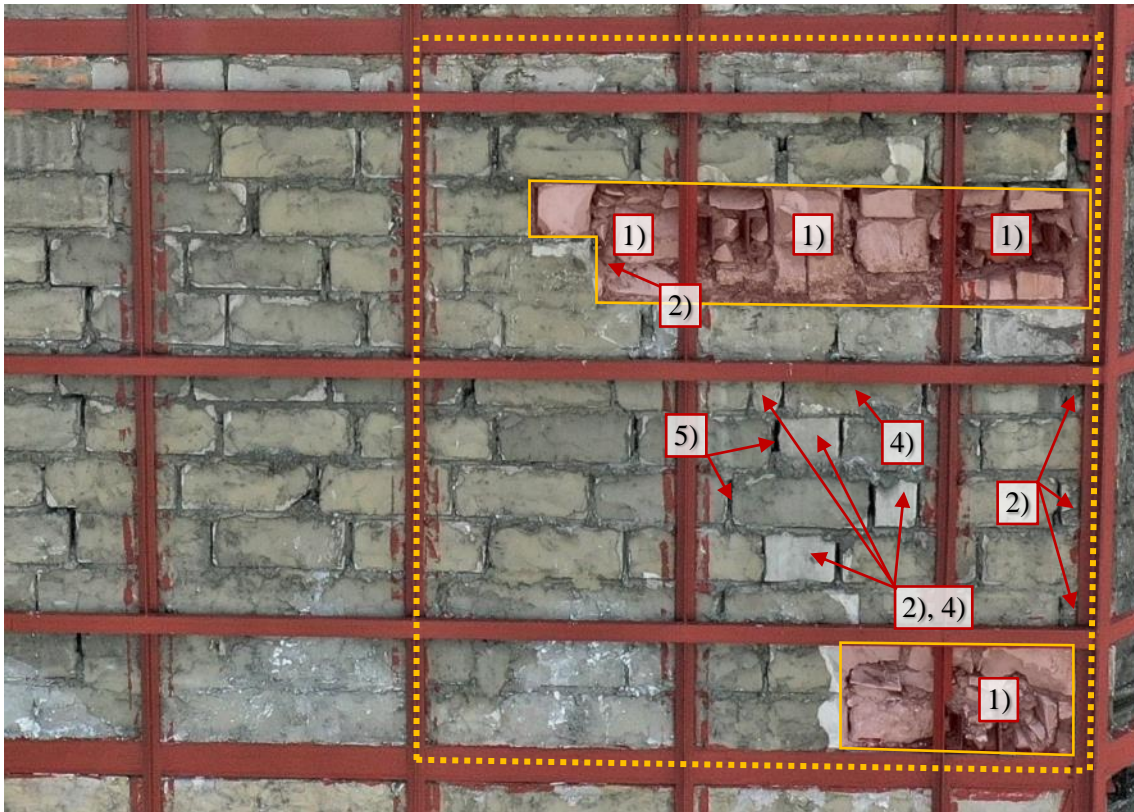
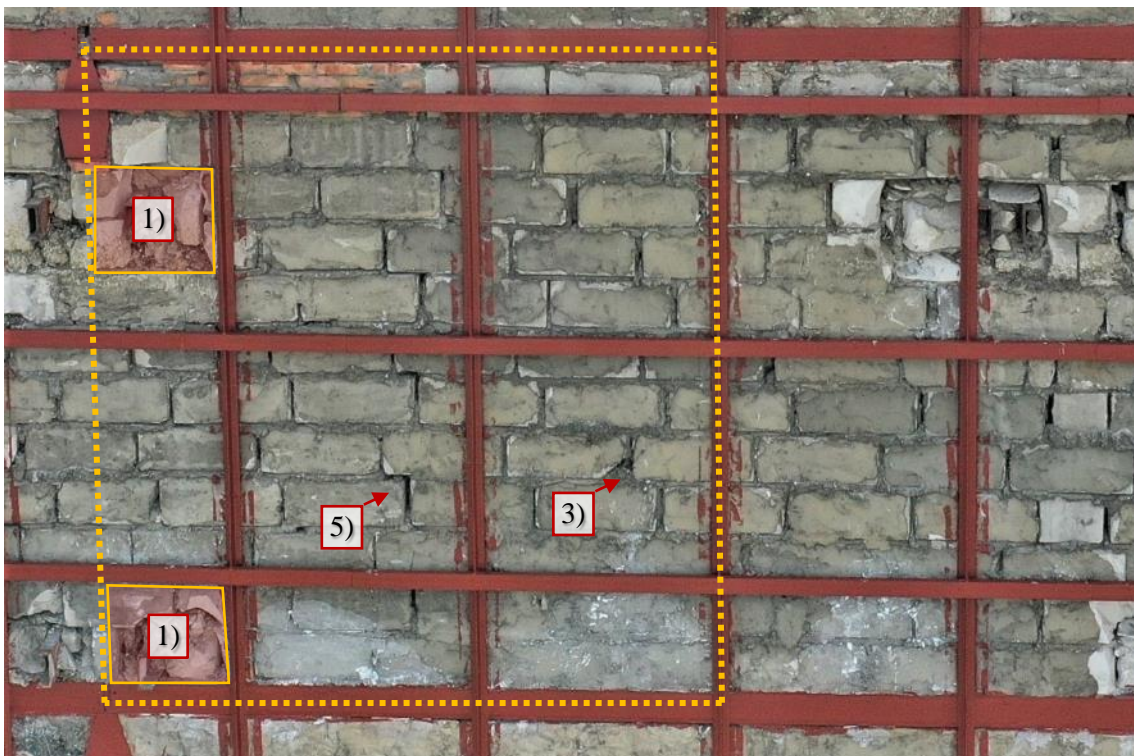
Fot. 44 Piętro 19 (Poziom +68.10) Elewacja Wschodnia – widok ściany w osiach 14 / H-I – Część 1/2

Fot. 45 Piętro 19 (Poziom +68.10) Elewacja Wschodnia – widok ściany w osiach 14 / H-I – Część 2/2

- 1) Elementy murowe / fragmenty ściany do wymiany (**Metoda 1**)
- 2) Stan elementów / fragmentów ściany do weryfikacji podczas prac naprawczych - w przypadku występowania znacznych uszkodzeń lub luźnych elementów wykonać wymianę elementów (**Metoda 1**). W przeciwnym razie element oczyścić i uzupełnić braki spoiny (**Metoda 3**).

- 3) Stan spoin do weryfikacji podczas prac naprawczych - W przypadku widocznych uszkodzeń i odłamywania się części spoiny skuć nadmiarowe ilości zaprawy przestrzeń między elementami oczyścić, a następnie uzupełnić braki w spoinach (**Metoda 3**). Weryfikację stanu spoin przeprowadzić dla całej powierzchni ścian zewnętrznych pięter 19 i 20.

- 4) Elementy, dla których nie spełnione są wymagania prawidłowego przewiązania elementów murowych - wzmocnienie fragmentu ściany w postaci łączników mechanicznych (**Metoda 2**). Zarysowania i pęknięcia ścian po stronie wystąpienia uszkodzeń (**Metoda 2**).

- 5) Spoina do uzupełnienia **Metoda 3** – weryfikację stanu spoin przeprowadzić dla całej powierzchni ścian zewnętrznych pięter 19 i 20.
- 6) Brak możliwości określenia sposobu naprawy fragmentu ściany. Elementy oczyścić z nadmiaru zaprawy, a następnie wykonać ocenę ich stanu technicznego klasyfikując uszkodzenia do grup opisanych w pkt 5.1. Prace naprawcze wykonać metodami przypisanymi do danej grupy uszkodzeń. W sytuacjach wątpliwych lub trudnych do sklasyfikowania skontaktować się z autorami projektu. Uwaga dotyczy wszystkich zabrudzonych elementów murowych.

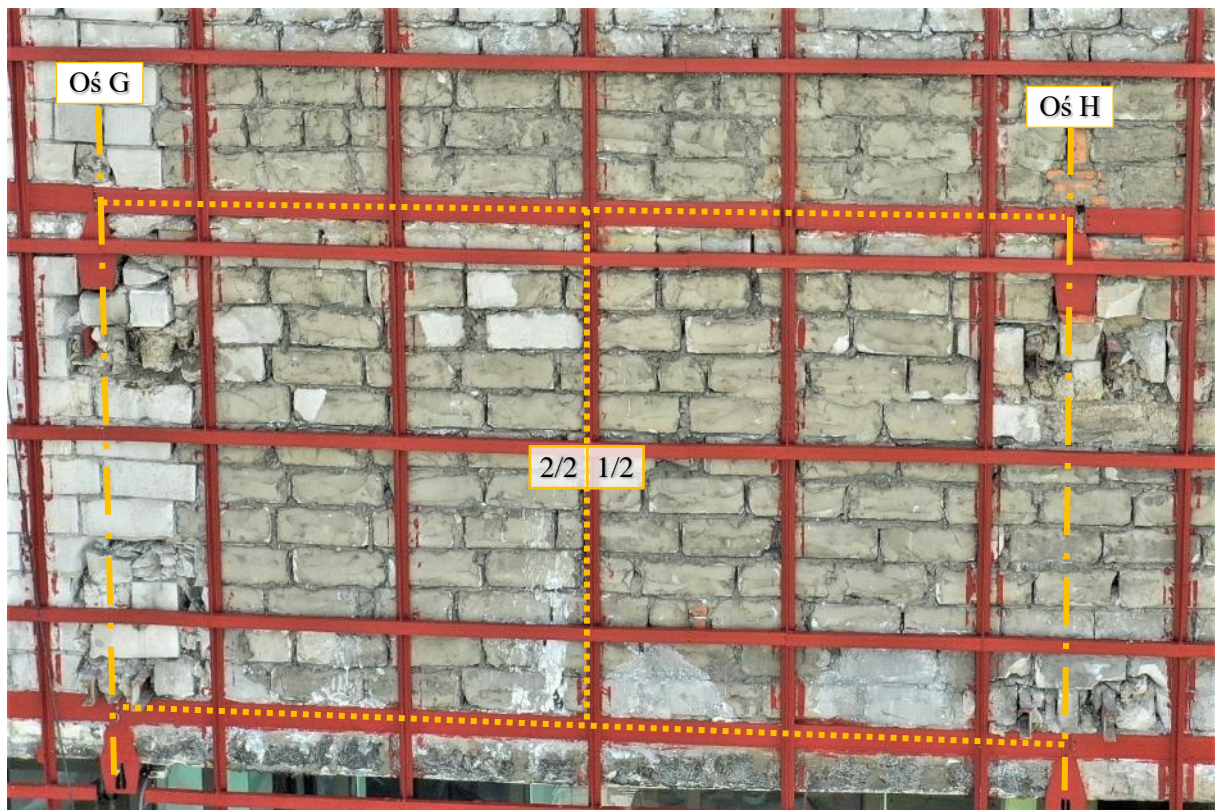
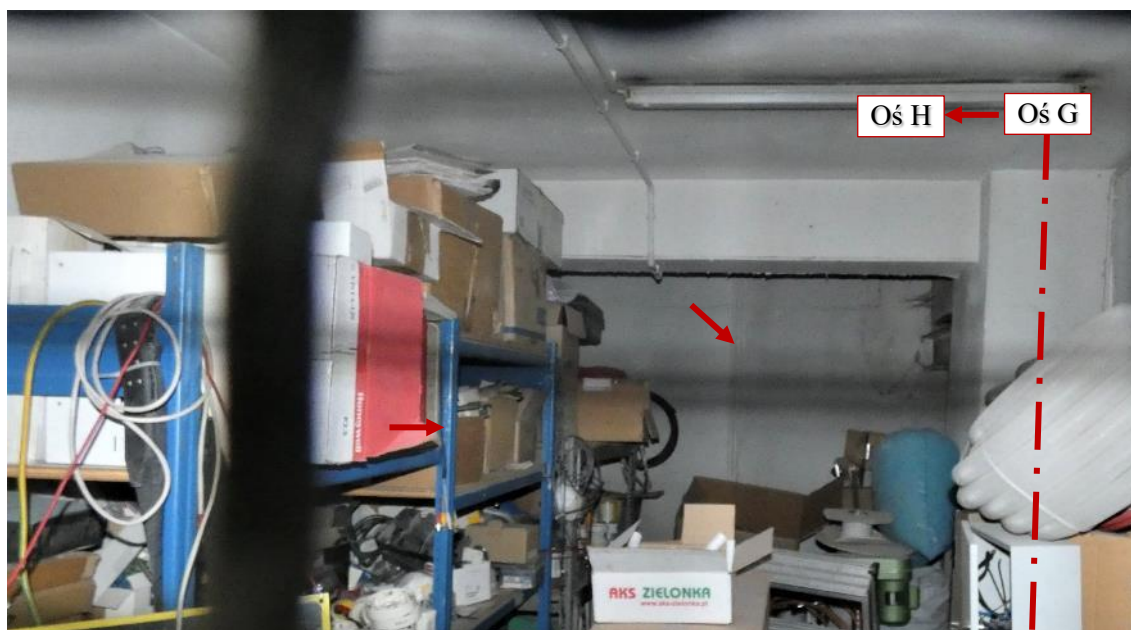
Fot. 46 Piętro 19 (Poziom +68.10) Elewacja Wschodnia – widok ściany w osiach 14 / G-H – zewnątrz

Fot. 47 Piętro 19 (Poziom +68.10) Elewacja Wschodnia – widok ściany w osiach 14 / G-H – wewnątrz

Przed przystąpieniem do prac naprawczych należy zlokalizować na zewnętrznej stronie ściany w osi 14 przewody instalacyjne mocowane do niej po stronie wewnętrznej. Instalacje w miarę możliwości zdemontować i zabezpieczyć w sposób trwały przed możliwością uszkodzenia.

Na etapie prac zweryfikować trwałość połączenie elementów murowych szczególnie wypełniających belki stalowe. Wymienić uszkodzone elementy oraz wypełnić ubytki spoin.

- 1) Elementy murowe / fragmenty ściany do wymiany (**Metoda 1**)
- 2) Stan elementów / fragmentów ściany do weryfikacji podczas prac naprawczych - w przypadku występowania znacznych uszkodzeń lub luźnych elementów wykonać wymianę elementów (Metoda 1). W przeciwnym razie element oczyścić i uzupełnić braki spoiny (**Metoda 3**).

- 3) Stan spoin do weryfikacji podczas prac naprawczych - W przypadku widocznych uszkodzeń i odłamywania się części spoiny skuć nadmiarowe ilości zaprawy przestrzeń między elementami oczyścić, a następnie uzupełnić braki w spoinach (**Metoda 3**). Weryfikację stanu spoin przeprowadzić dla całej powierzchni ścian zewnętrznych pięter 19 i 20.

- 4) Elementy, dla których nie spełnione są wymogi prawidłowego przewiązania elementów murowych - wzmocnienie fragmentu ściany w postaci łączników mechanicznych (**Metoda 2**). Zarysowania i pęknięcia ścian po stronie wystąpienia uszkodzeń (**Metoda 2**).

- 5) Spoina do uzupełnienia **Metodą 3** – weryfikację stanu spoin przeprowadzić dla całej powierzchni ścian zewnętrznych pięter 19 i 20.
- 6) Elementy oczyścić z nadmiaru zaprawy, a następnie wykonać ocenę ich stanu technicznego klasyfikując uszkodzenia do grup opisanych w pkt 5.1. Prace naprawcze wykonać metodami przypisanymi do danej grupy uszkodzeń. W sytuacjach wątpliwych lub trudnych do sklasyfikowania skontaktować się z autorami projektu. Uwaga dotyczy wszystkich zabrudzonych elementów murowych.

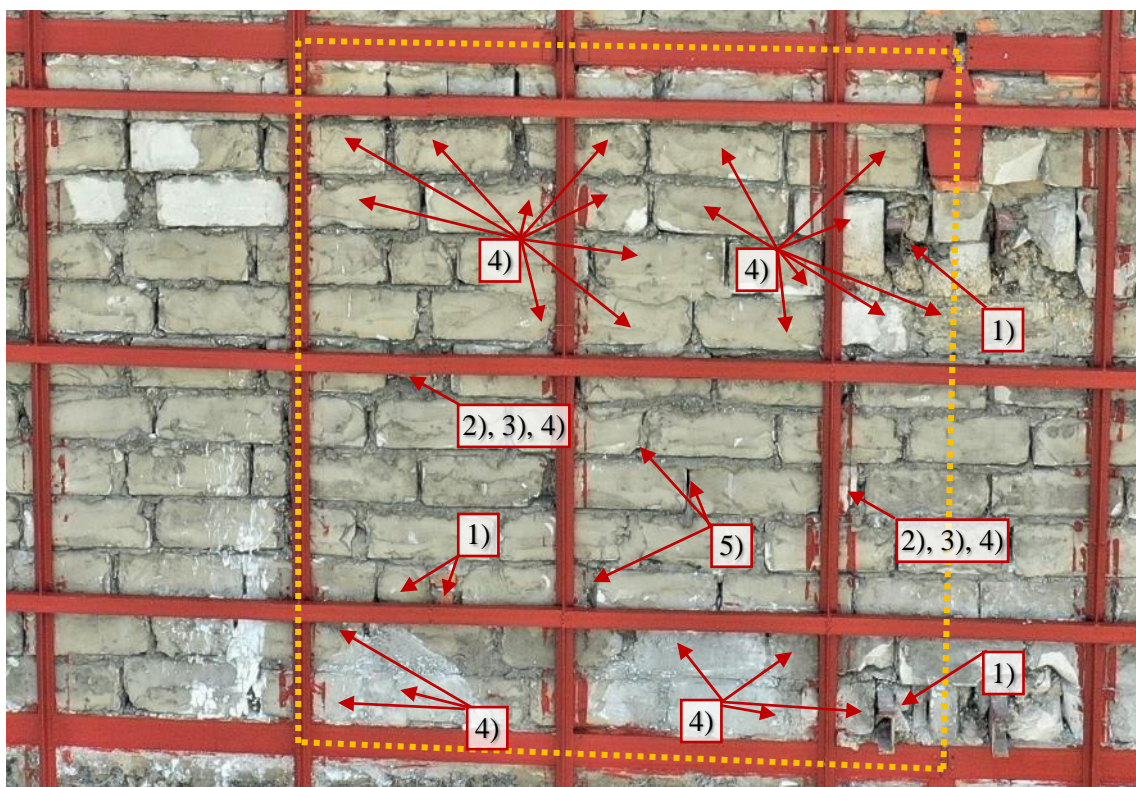
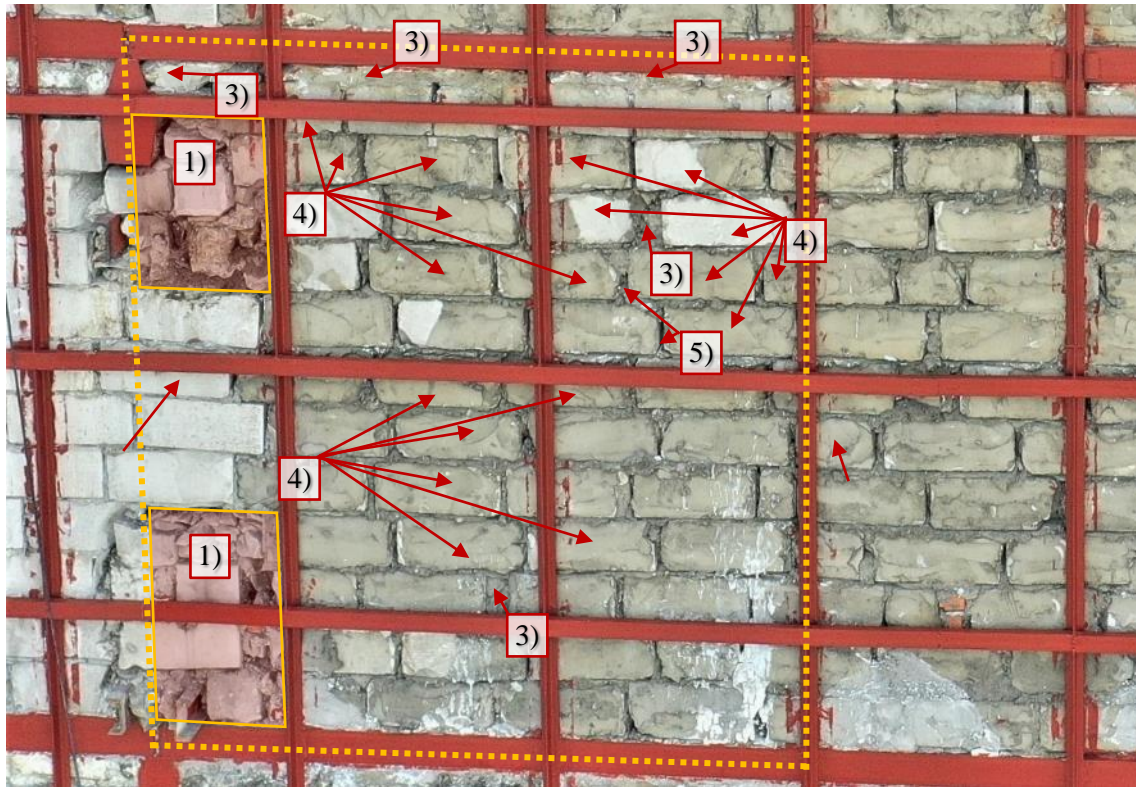
Fot. 49 Piętro 19 (Poziom +68.10) Elewacja Wschodnia – widok ściany w osiach 14 / G-H – Część 1/2

Fot. 50 Piętro 19 (Poziom +68.10) Elewacja Wschodnia – widok ściany w osiach 14 / G-H – Część 2/2

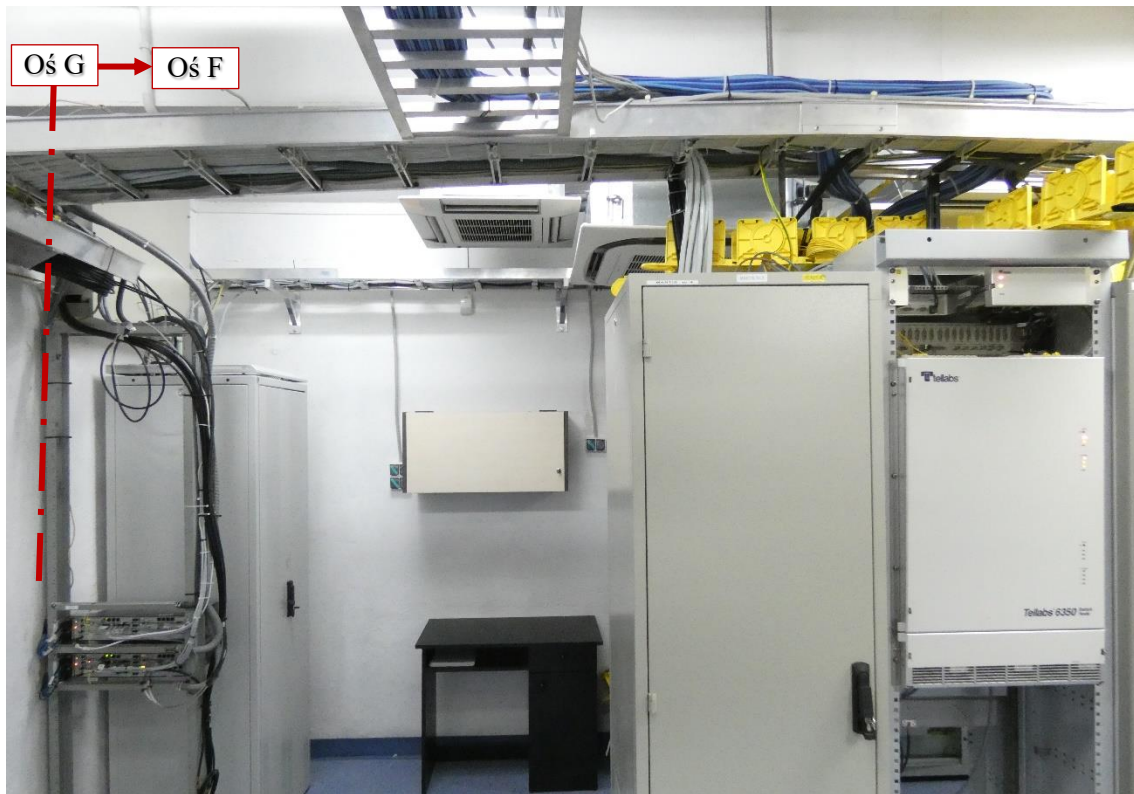
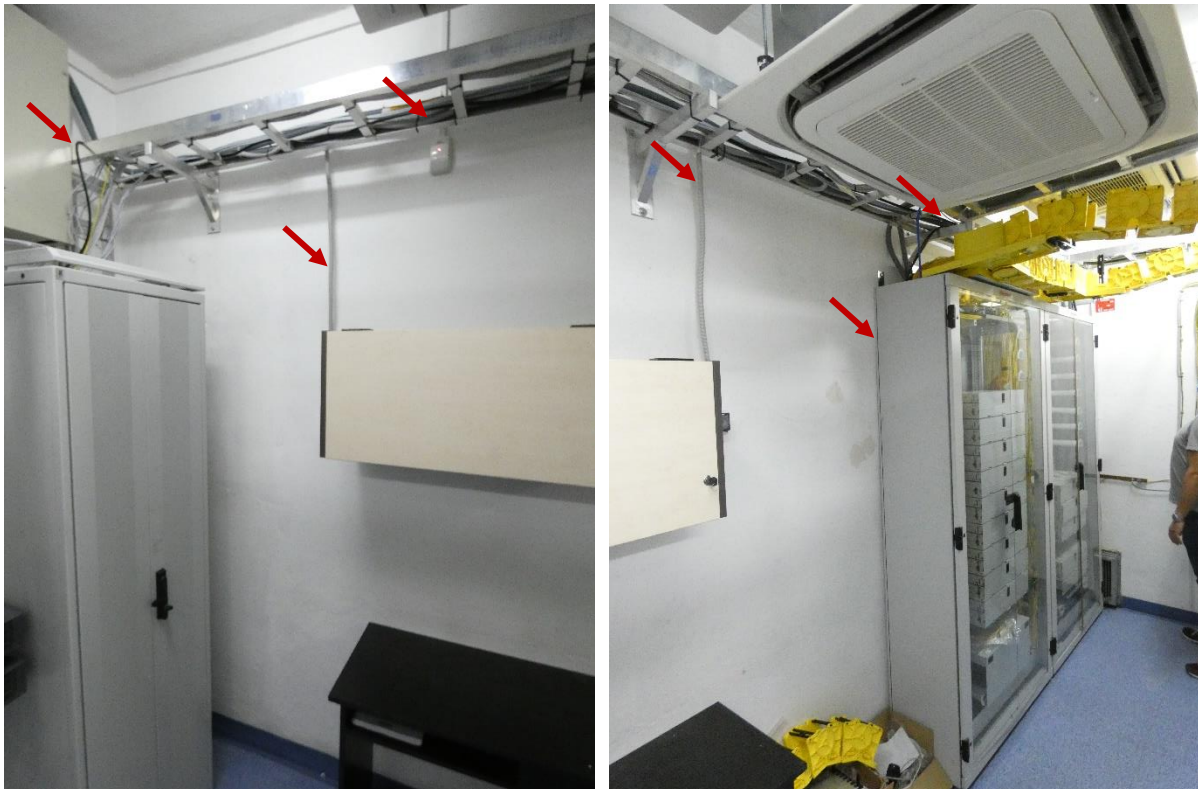
Fot. 52 Piętro 19 (Poziom +68.10) Elewacja Wschodnia – widok ściany w osiach 14 / F-G – wewnątrz

Fot. 53 Piętro 19 (Poziom +68.10) Elewacja Wschodnia – widok ściany w osiach 14 / F-G – wewnątrz

Przed przystąpieniem do prac naprawczych należy zlokalizować na zewnętrznej stronie ściany elementy instalacji elektrycznej mocowane do niej po stronie wewnętrznej. Instalacje w miarę możliwości zdemontować na czas naprawy i zabezpieczyć w sposób trwały przed możliwością uszkodzenia.

- 1) Elementy murowe / fragmenty ściany do wymiany (**Metoda 1**)
- 2) Stan elementów / fragmentów ściany do weryfikacji podczas prac naprawczych - w przypadku występowania znacznych uszkodzeń lub luźnych elementów wykonać wymianę elementów (Metoda 1). W przeciwnym razie element oczyścić i uzupełnić braki spoiny (**Metoda 3**).

- 3) Stan spoin do weryfikacji podczas prac naprawczych - W przypadku widocznych uszkodzeń i odłamywania się części spoiny skuć nadmiarowe ilości zaprawy przestrzeń między elementami oczyścić, a następnie uzupełnić braki w spoinach (**Metoda 3**). Weryfikację stanu spoin przeprowadzić dla całej powierzchni ścian zewnętrznych pięter 19 i 20.

- 4) Elementy, dla których nie spełnione są wymogi prawidłowego przewiązania elementów murowych - wzmocnienie fragmentu ściany w postaci łączników mechanicznych (**Metoda 2**). Zarysowania i pęknięcia ścian po stronie wystąpienia uszkodzeń (**Metoda 2**).

- 5) Spoina do uzupełnienia **Metodą 3** – weryfikację stanu spoin przeprowadzić dla całej powierzchni ścian zewnętrznych pięter 19 i 20.
- 6) Elementy oczyścić z nadmiaru zaprawy, a następnie wykonać ocenę ich stanu technicznego klasyfikując uszkodzenia do grup opisanych w pkt 5.1. Prace naprawcze wykonać metodami przypisanymi do danej grupy uszkodzeń. W sytuacjach wątpliwych lub trudnych do sklasyfikowania skontaktować się z autorami projektu. Uwaga dotyczy wszystkich zabrudzonych elementów murowych.

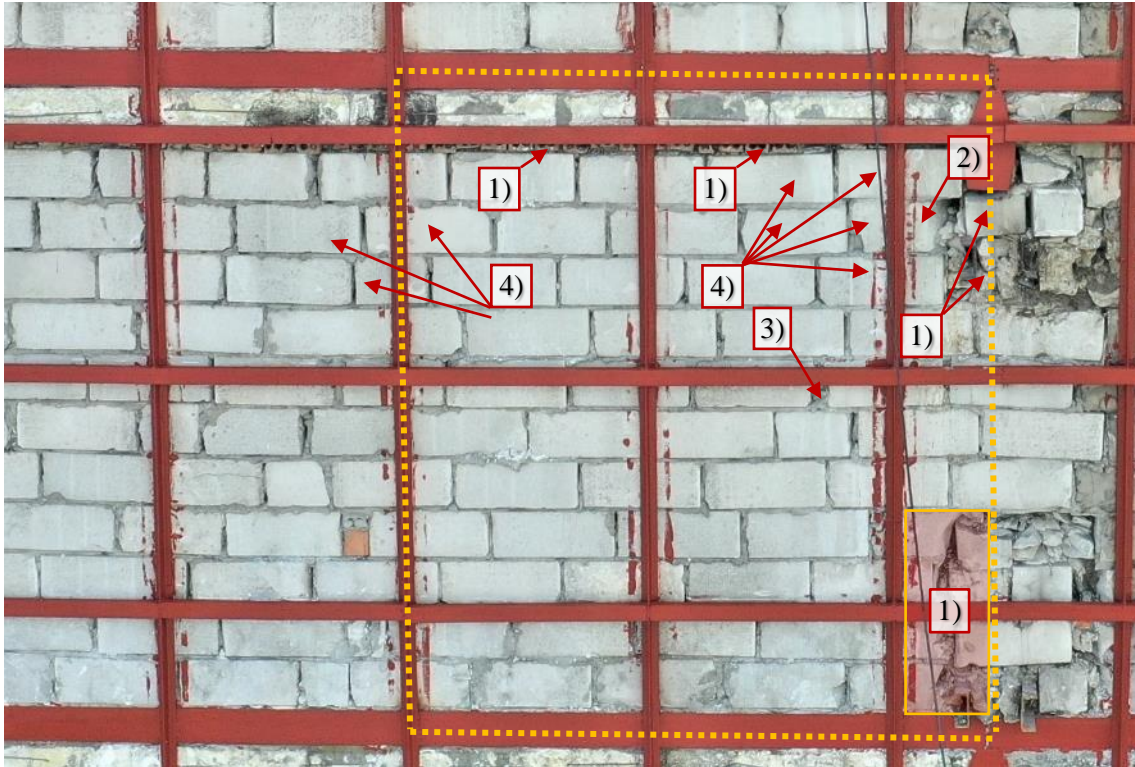
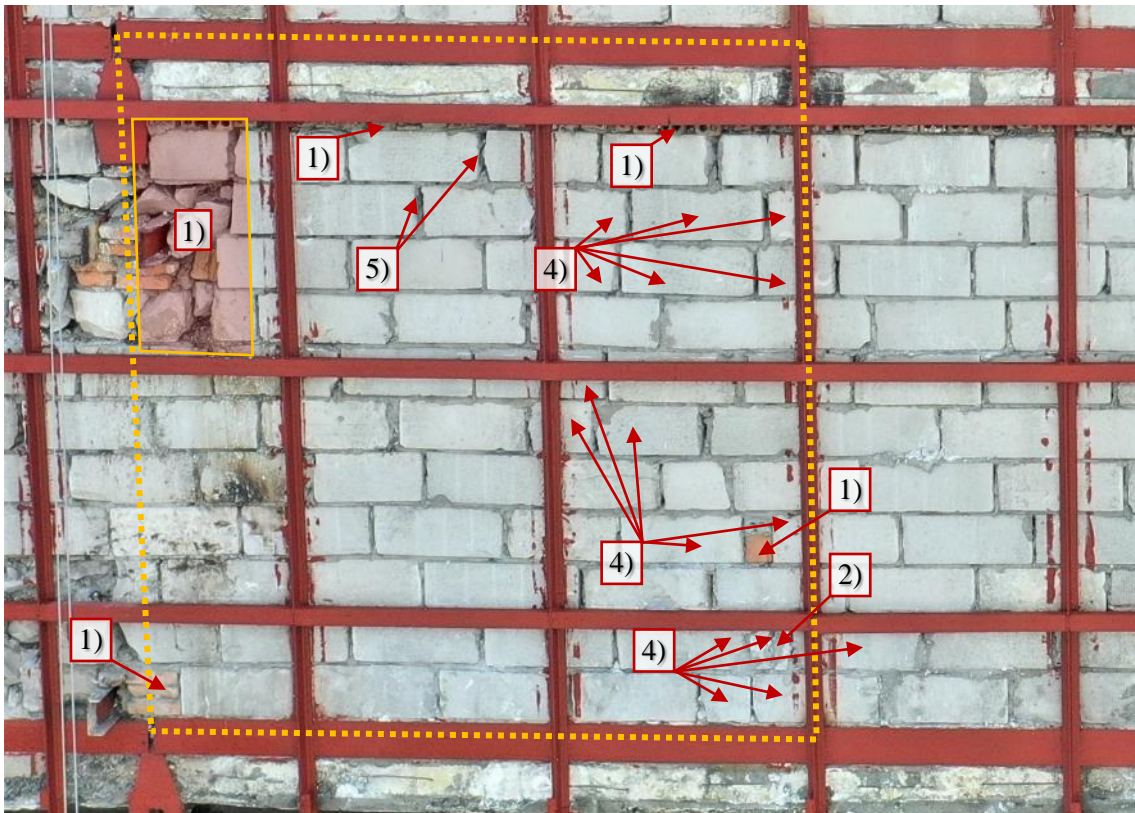
Fot. 54 Piętro 19 (Poziom +68.10) Elewacja Wschodnia – widok ściany w osiach 14 / F-G - Część 1/2

Fot. 55 Piętro 19 (Poziom +68.10) Elewacja Wschodnia – widok ściany w osiach 14 / F-G - Część 2/2

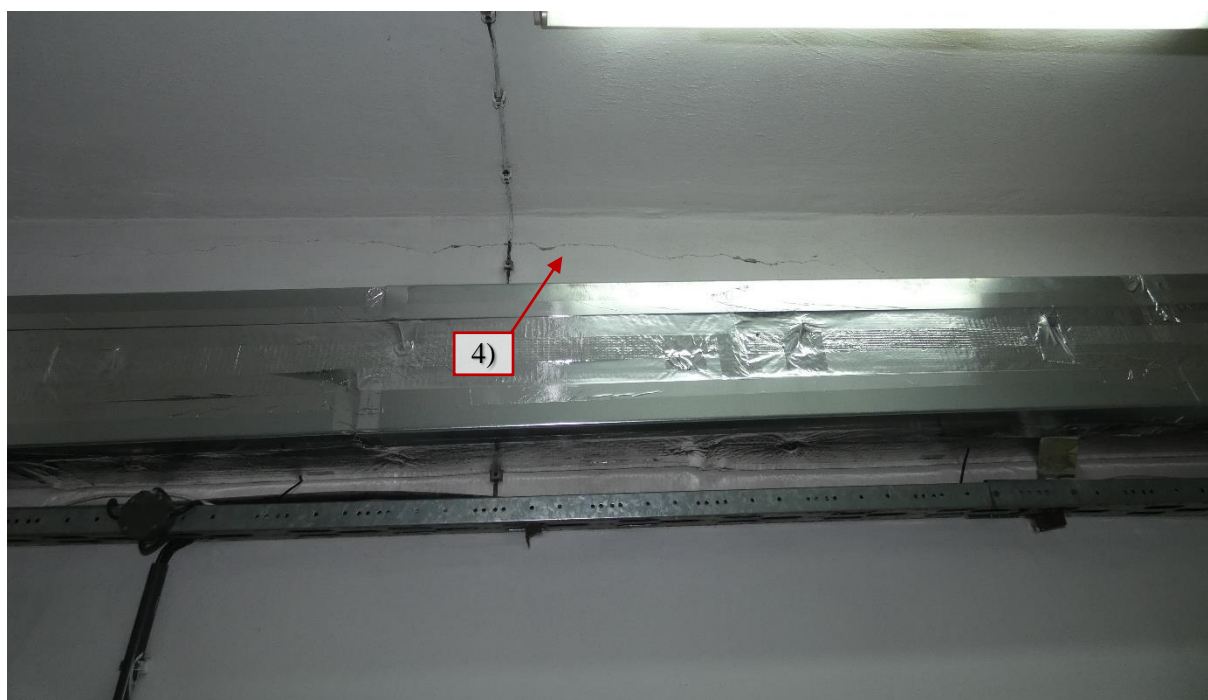
Fot. 59 Piętro 19 (Poziom +68.10) Elewacja Wschodnia – widok ściany w osiach 14 / E-F – uszkodzenia od strony wewnętrznej

Przed przystąpieniem do prac naprawczych należy zlokalizować na zewnętrznej stronie ściany elementy instalacji elektrycznej, grzewczej oraz wentylacyjnej mocowane do niej po stronie wewnętrznej. Instalacje w miarę możliwości zdemontować i zabezpieczyć w sposób trwały przed możliwością uszkodzenia.

- 1) Elementy murowe / fragmenty ściany do wymiany (**Metoda 1**)
- 2) Stan elementów / fragmentów ściany do weryfikacji podczas prac naprawczych - w przypadku występowania znacznych uszkodzeń lub luźnych elementów wykonać wymianę elementów (Metoda 1). W przeciwnym razie element oczyścić i uzupełnić braki spoiny (**Metoda 3**).

- 3) Stan spoin do weryfikacji podczas prac naprawczych - W przypadku widocznych uszkodzeń i odłamywania się części spoiny skuć nadmiarowe ilości zaprawy przestrzeń między elementami oczyścić, a następnie uzupełnić braki w spoinach (**Metoda 3**). Weryfikację stanu spoin przeprowadzić dla całej powierzchni ścian zewnętrznych pięter 19 i 20.

- 4) Elementy, dla których nie spełnione są wymogi prawidłowego przewiązania elementów murowych - wzmocnienie fragmentu ściany w postaci łączników mechanicznych (**Metoda 2**). Zarysowania i pęknięcia ścian po stronie wystąpienia uszkodzeń (**Metoda 2**).

- 5) Spoina do uzupełnienia **Metoda 3** – weryfikację stanu spoin przeprowadzić dla całej powierzchni ścian zewnętrznych pięter 19 i 20.
- 6) Elementy oczyścić z nadmiaru zaprawy, a następnie wykonać ocenę ich stanu technicznego klasyfikując uszkodzenia do grup opisanych w pkt 5.1. Prace naprawcze wykonać metodami przypisanymi do danej grupy uszkodzeń. W sytuacjach wątpliwych lub trudnych do sklasyfikowania skontaktować się z autorami projektu. Uwaga dotyczy wszystkich zabrudzonych elementów murowych.

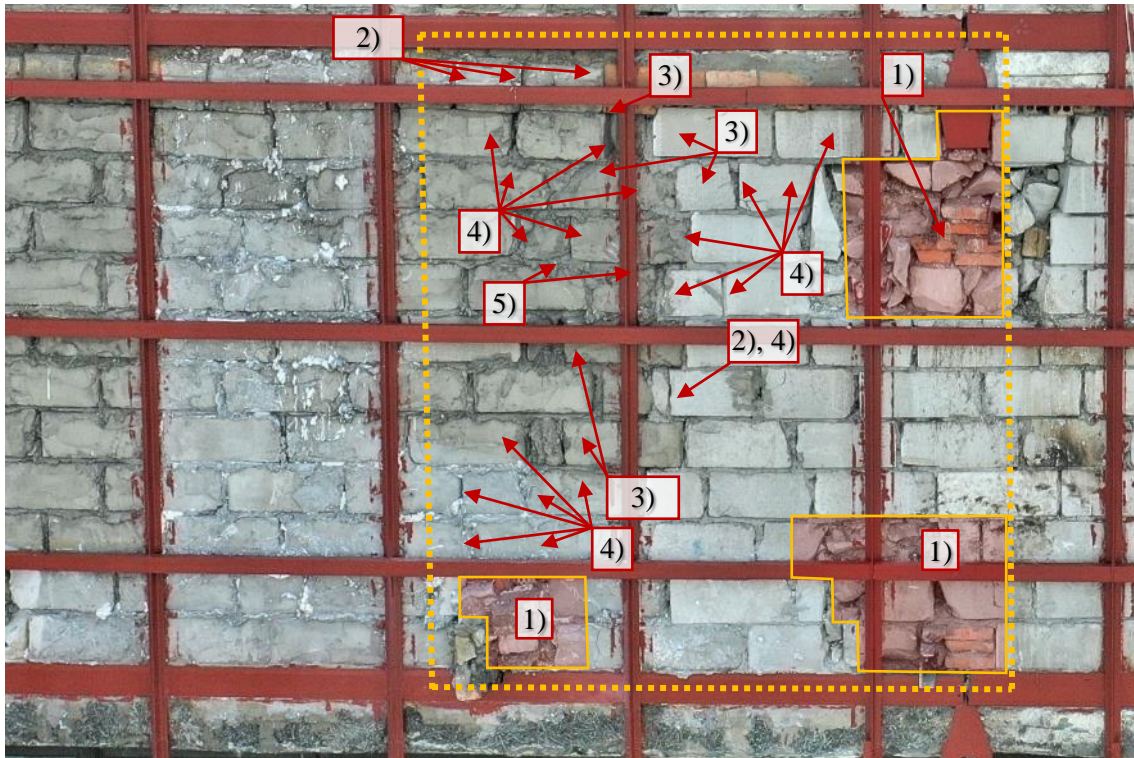
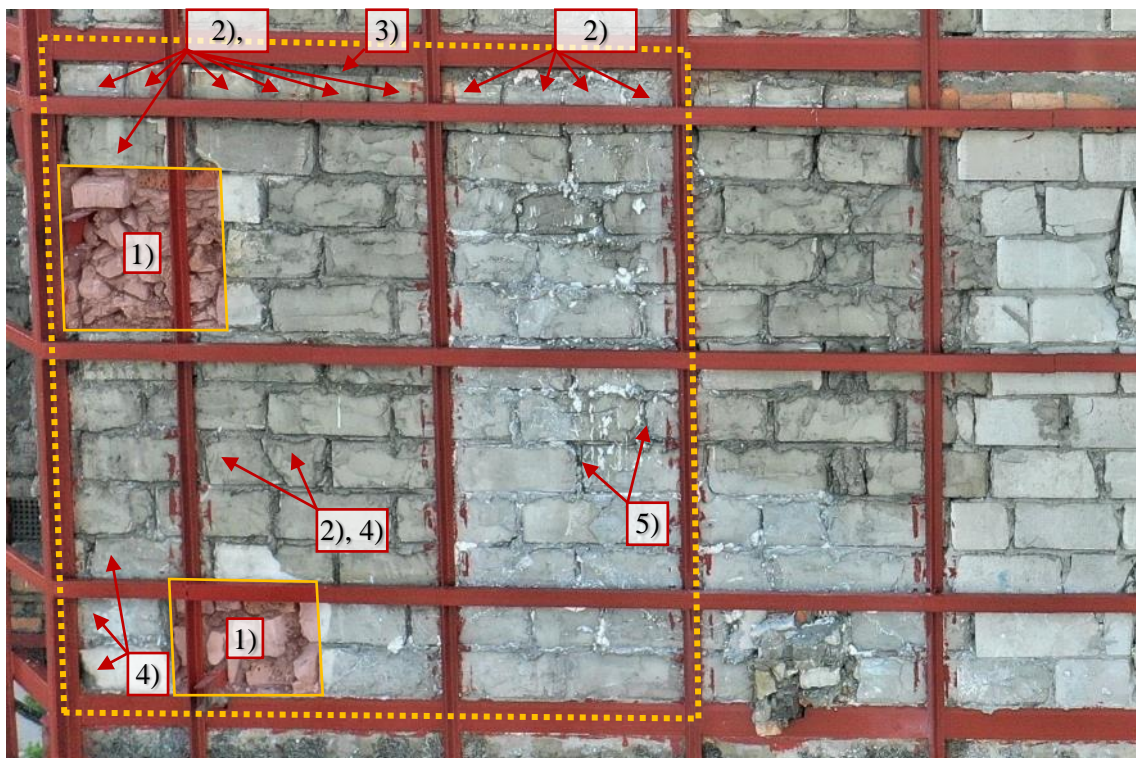
Fot. 60 Piętro 19 (Poziom +68.10) Elewacja Wschodnia – widok ściany w osiach 14 / E-F - Część 1/2

Fot. 61 Piętro 19 (Poziom +68.10) Elewacja Wschodnia – widok ściany w osiach 14 / E-F - Część 2/2
