PROJEKT WZMOCNIENIA ZEWNĘTRZNYCH ŚCIAN
19 ORAZ 20 PIĘTRA BUDYNKU COLLEGIUM ALTUM
UNIWERSYTETU EKONOMICZNEGO W POZNANIU

ZAMAWIAJĄCY: Uniwersytet Ekonomiczny w Poznaniu
al. Niepodległości 10,
61-875 Poznań

WYKONAWCA: EKSPERTIS Sp. z o. o. Sp. k.
ul. Nieszawska 1
61-021 Poznań

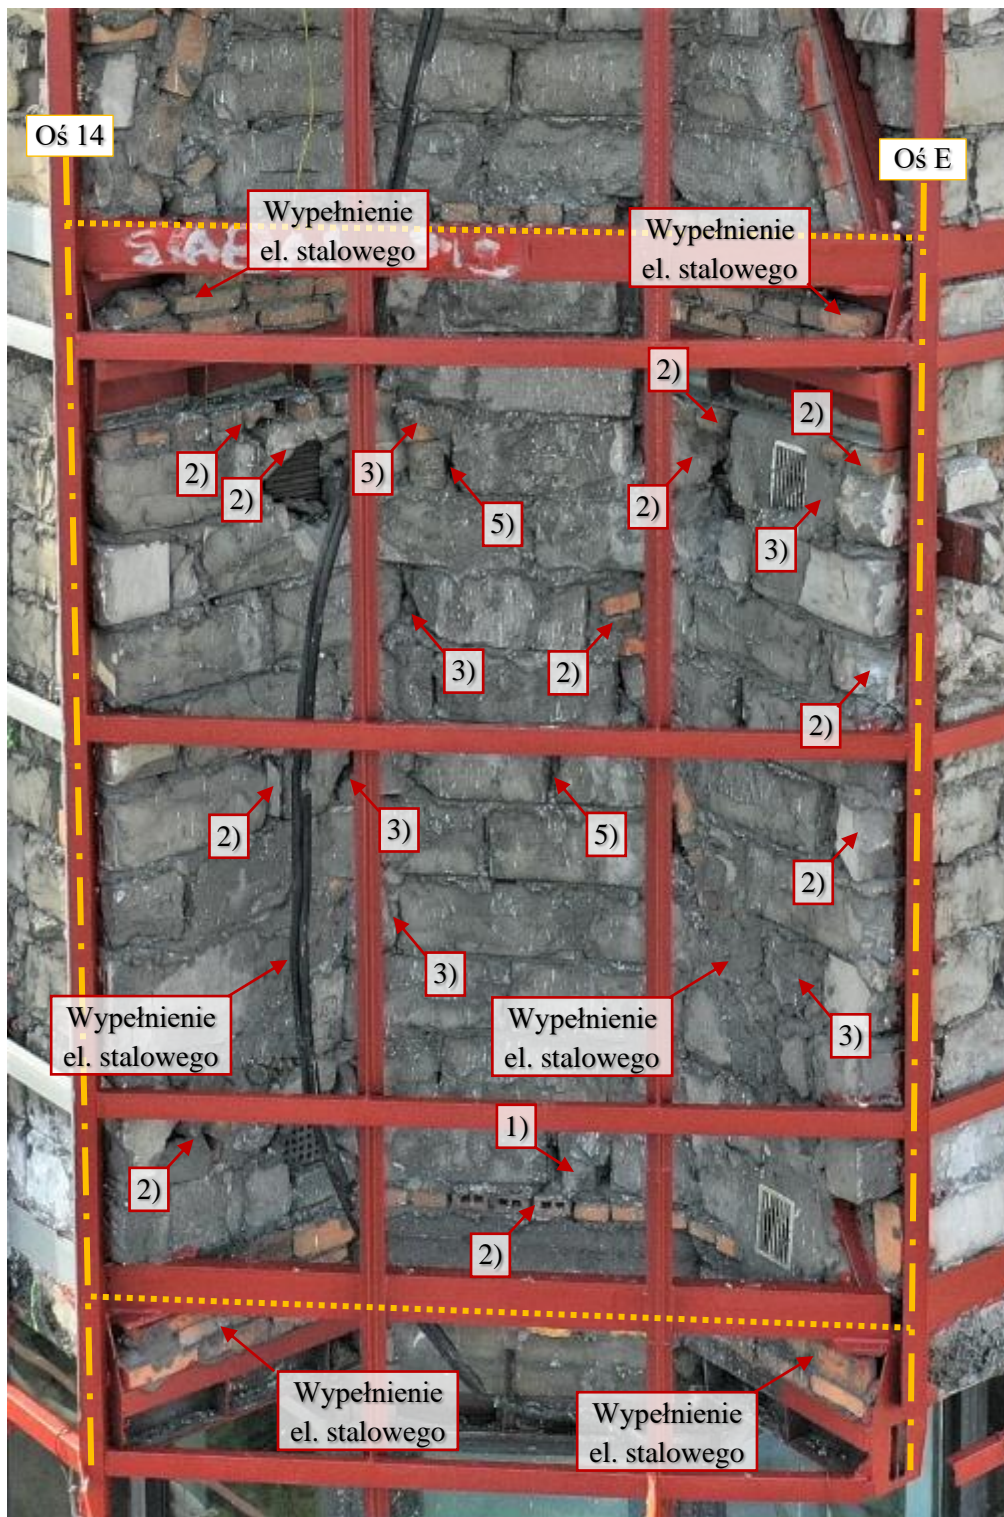
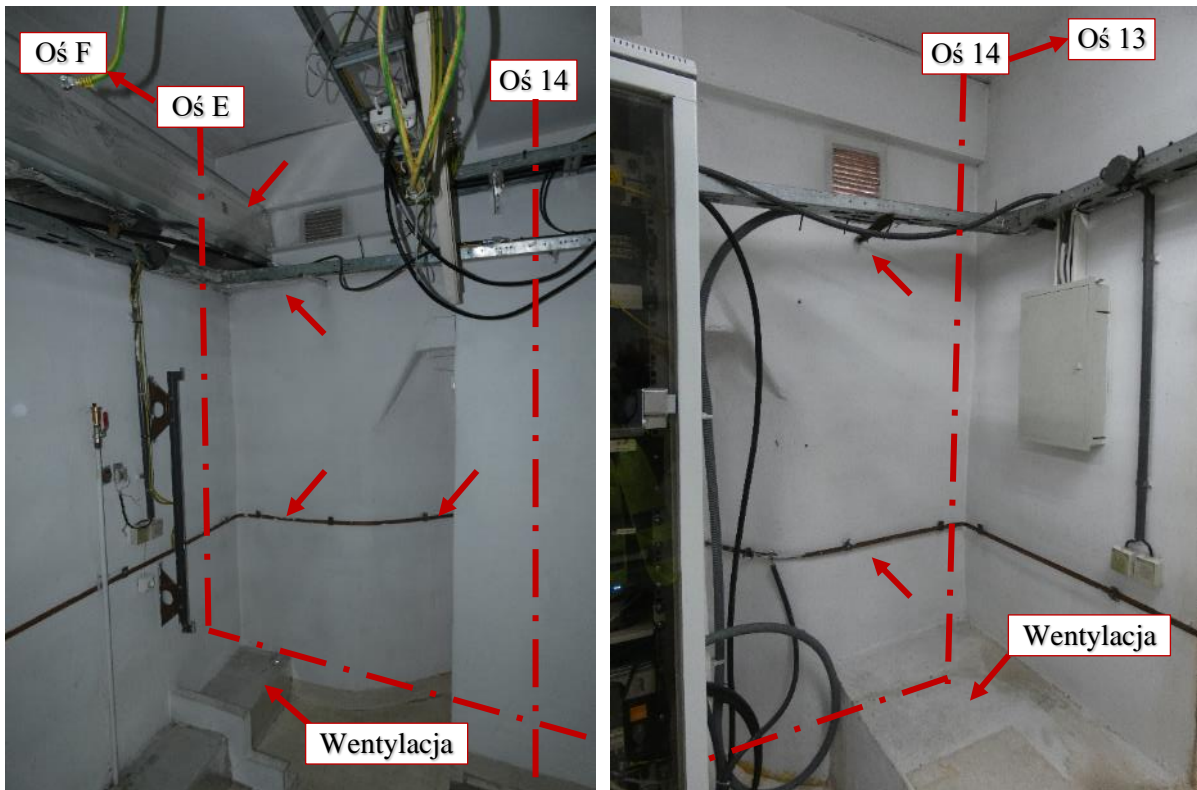
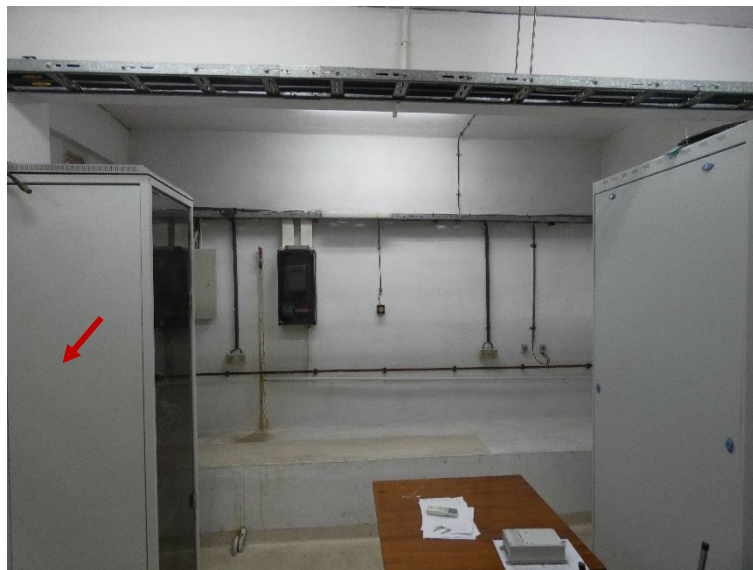
Fot. 62 Piętro 19 (Poziom +68.10) Elewacja Południowa – naroże ściany w osi 14 / E – zewnątrz

Fot. 63 Piętro 19 (Poziom +68.10) Elewacja Południowa – widok naroża ściany w osi 14 / E – wewnątrz

Fot. 64 Piętro 19 (Poziom +68.10) Elewacja Południowa – widok naroża ściany w osi 14 / E – wewnątrz

Ze względu na montaż izolacji termicznej ścian w sposób nie obciążający ścian (np. na niezależnej podkonstrukcji) prace naprawcze ścian zewnętrznych można ograniczyć do minimum obejmującego Metodę 3. Na etapie prac zweryfikować trwałość połączeń wszystkich elementów murowych ściany w narożu, należy zabezpieczyć wszystkie luźne elementy przez uzupełnienie spoin. Uszkodzone elementy wymienić lub odtworzyć za pomocą alternatywnych technik po szczegółowych oględzinach ściany. Całą ścianę w miarę możliwości należy oczyścić z nierówności, zacieków od zaprawy murarskiej oraz uzupełnić wszelkie ubytki spoin między elementami.

Wypełnienia murowe elementów konstrukcji stalowych (belek wspornikowych i odciągów/wieszaków) oczyścić z zaprawy i zweryfikować sposób wykonania. Luźne elementy należy zabezpieczyć przed wypadnięciem przez uzupełnienie spoin. Uszkodzone elementy wymienić lub odtworzyć za pomocą alternatywnych technik po szczegółowych oględzinach.

- 2) Stan elementów / fragmentów ściany do weryfikacji podczas prac naprawczych – elementy oczyścić i uzupełnić braki spoin (**Metoda 3**). Luźne elementy należy zabezpieczyć przed wypadnięciem przez uzupełnienie spoin. W przypadku występowania znacznych uszkodzeń elementów wykonać wymianę lub odtworzenie elementów murowych.

- 3) Stan spoin do weryfikacji podczas prac naprawczych - W przypadku widocznych uszkodzeń i odłamywania się części spoiny skuć nadmiarowe ilości zaprawy przestrzeń między elementami oczyścić, a następnie uzupełnić braki w spoinach (**Metoda 3**). Weryfikację stanu spoin przeprowadzić dla całej powierzchni ścian zewnętrznych pięter 19 i 20.

- 5) Spoina do uzupełnienia **Metodą 3** – weryfikację stanu spoin przeprowadzić dla całej powierzchni ścian zewnętrznych pięter 19 i 20.
- 6) Elementy oczyścić z nadmiaru zaprawy, a następnie wykonać ocenę ich stanu technicznego klasyfikując uszkodzenia do grup opisanych w pkt 5.1. Prace naprawcze wykonać metodami przypisanymi do danej grupy uszkodzeń. W sytuacjach wątpliwych lub trudnych do

sklasyfikowania skontaktować się z autorami projektu. Uwaga dotyczy wszystkich zabrudzonych elementów murowych.

W przypadku montażu izolacji termicznej od środka budynku niezbędne będzie wykonanie przełożeń istniejących instalacji. Szczegóły przełożeń instalacji należy uzgodnić z Zarządcą budynku.

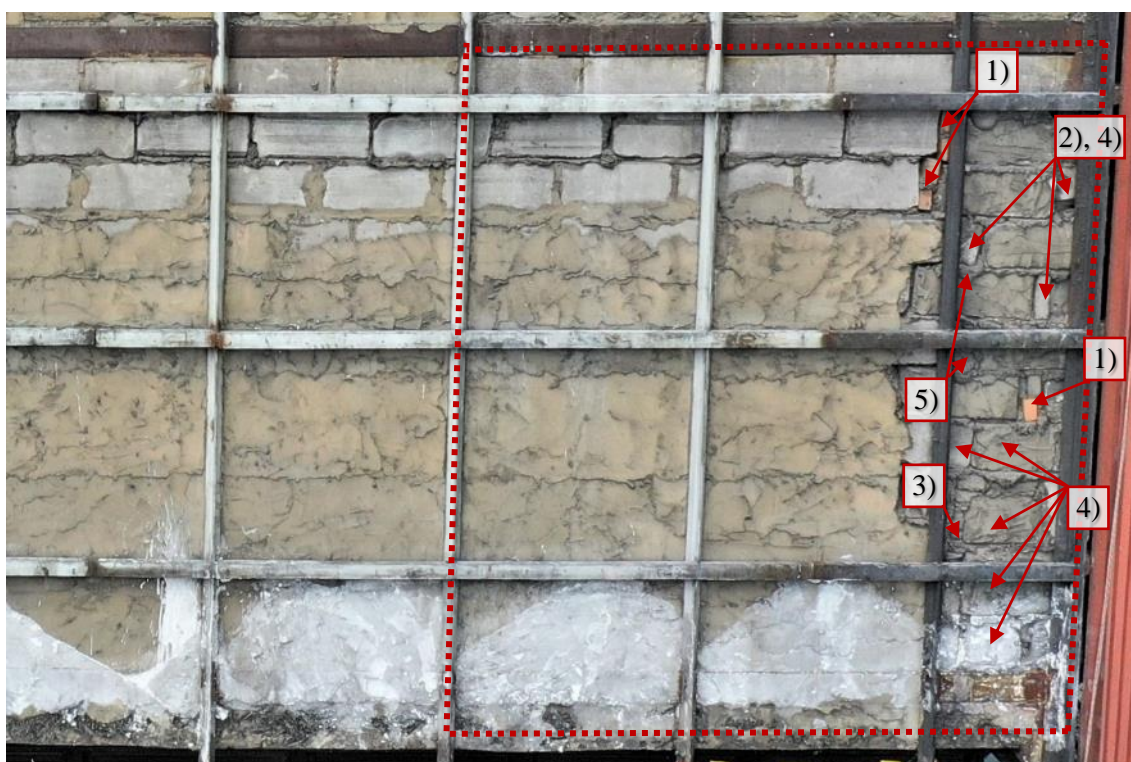
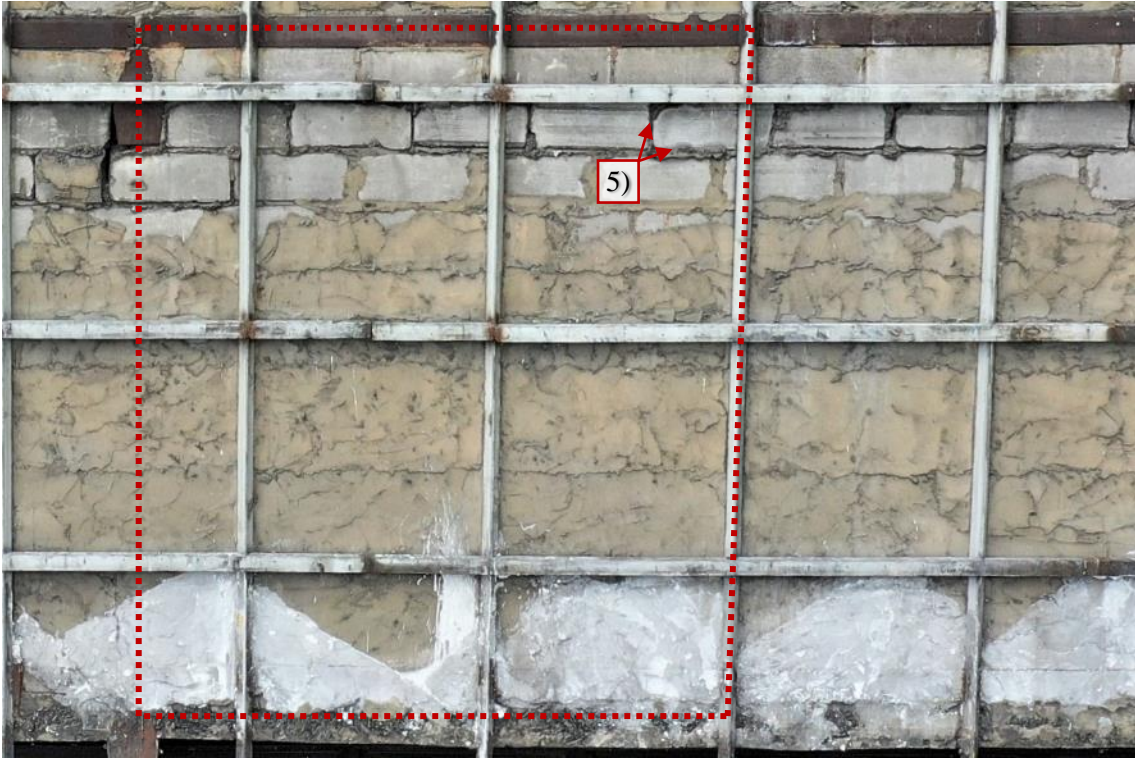
Fot. 69 Piętro 19 (Poziom +68.10) Elewacja Południowa – widok ściany w osiach 13-14 / E Część 1/2

Fot. 70 Piętro 19 (Poziom +68.10) Elewacja Południowa – widok ściany w osiach 13-14 / E Część2/2

- 1) Elementy murowe / fragmenty ściany do wymiany (**Metoda 1**)
- 2) Stan elementów / fragmentów ściany do weryfikacji podczas prac naprawczych - w przypadku występowania znacznych uszkodzeń lub luźnych elementów wykonać wymianę elementów (Metoda 1). W przeciwnym razie element oczyścić i uzupełnić braki spoiny (**Metoda 3**).
- 3) Stan spoin do weryfikacji podczas prac naprawczych - W przypadku widocznych uszkodzeń i odłamywania się części spoiny skuć nadmiarowe ilości zaprawy przestrzeń między elementami

- 4) Elementy, dla których nie spełnione są wymogi prawidłowego przewiązania elementów murowych - wzmocnienie fragmentu ściany w postaci łączników mechanicznych (**Metoda 2**). Zarysowania i pęknięcia ścian po stronie wystąpienia uszkodzeń (**Metoda 2**).

- 5) Spoina do uzupełnienia **Metodą 3** – weryfikację stanu spoin przeprowadzić dla całej powierzchni ścian zewnętrznych pięter 19 i 20.
 - 6) Brak możliwości określenia sposobu naprawy fragmentu ściany. Elementy oczyścić z nadmiaru zaprawy, a następnie wykonać ocenę ich stanu technicznego klasyfikując uszkodzenia do grup opisanych w pkt 5.1. Prace naprawcze wykonać metodami przypisanymi do danej grupy uszkodzeń. W sytuacjach wątpliwych lub trudnych do sklasyfikowania skontaktować się z autorami projektu. Uwaga dotyczy wszystkich zabrudzonych elementów murowych.

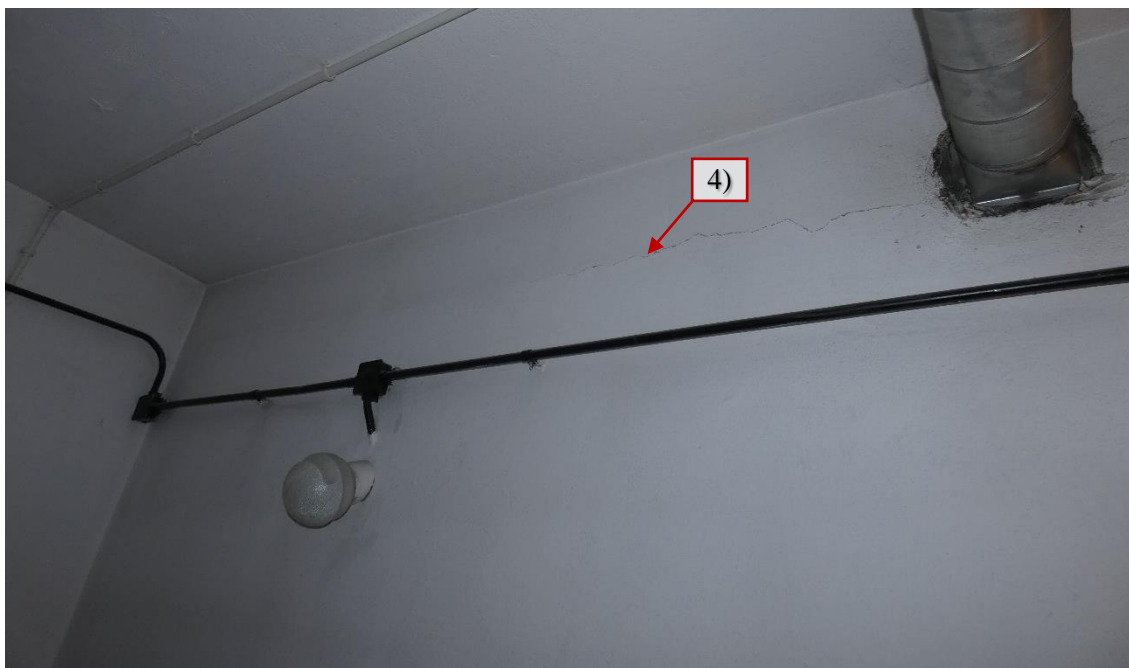
Fot. 74 Piętro 19 (Poziom +68.10) Elewacja Południowa – widok ściany w osiach 12-13 / E - uszkodzenia od strony wewnętrznej

- 2) Stan elementów / fragmentów ściany do weryfikacji podczas prac naprawczych - w przypadku występowania znacznych uszkodzeń lub luźnych elementów wykonać wymianę elementów (Metoda 1). W przeciwnym razie element oczyścić i uzupełnić braki spoiny (**Metoda 3**).

- 3) Stan spoin do weryfikacji podczas prac naprawczych - W przypadku widocznych uszkodzeń i odłamywania się części spoiny skuć nadmiarowe ilości zaprawy przestrzeń między elementami oczyścić, a następnie uzupełnić braki w spoinach (**Metoda 3**). Weryfikację stanu spoin przeprowadzić dla całej powierzchni ścian zewnętrznych pięter 19 i 20.

- 4) Elementy, dla których nie spełnione są wymogi prawidłowego przewiązania elementów murowych - wzmocnienie fragmentu ściany w postaci łączników mechanicznych (**Metoda 2**). Zarysowania i pęknięcia ścian po stronie wystąpienia uszkodzeń (**Metoda 2**).

- 5) Spoina do uzupełnienia **Metodą 3** – weryfikację stanu spoin przeprowadzić dla całej powierzchni ścian zewnętrznych pięter 19 i 20.
- 6) Brak możliwości określenia sposobu naprawy fragmentu ściany. Elementy oczyścić z nadmiaru zaprawy, a następnie wykonać ocenę ich stanu technicznego klasyfikując uszkodzenia do grup opisanych w pkt 5.1. Prace naprawcze wykonać metodami przypisanymi do danej grupy uszkodzeń. W sytuacjach wątpliwych lub trudnych do sklasyfikowania skontaktować się z autorami projektu.
Uwaga dotyczy wszystkich zabrudzonych elementów murowych.

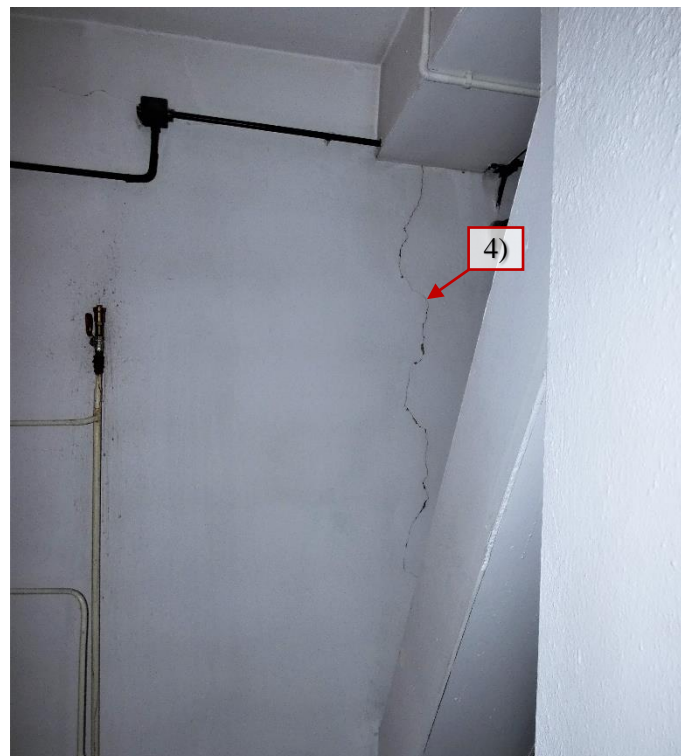
Fot. 76 Piętro 19 (Poziom +68.10) Elewacja Południowa – widok ściany w osiach 12-13 / E - uszkodzenia od strony wewnętrznej

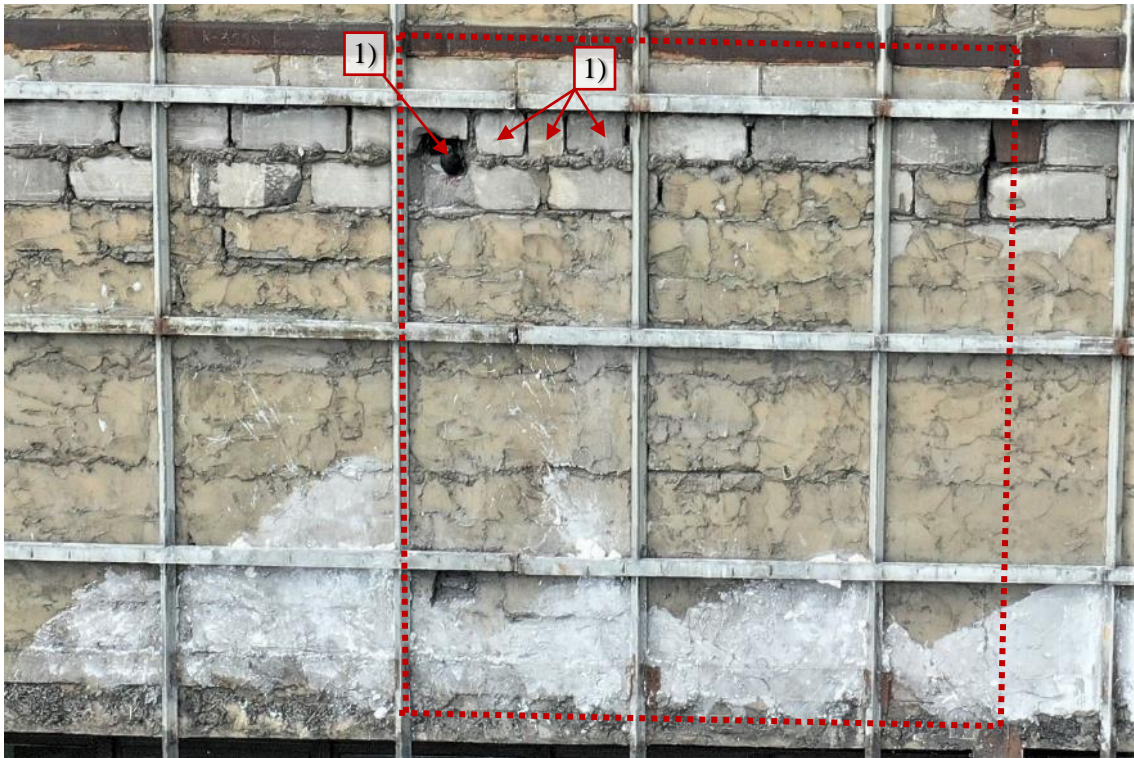
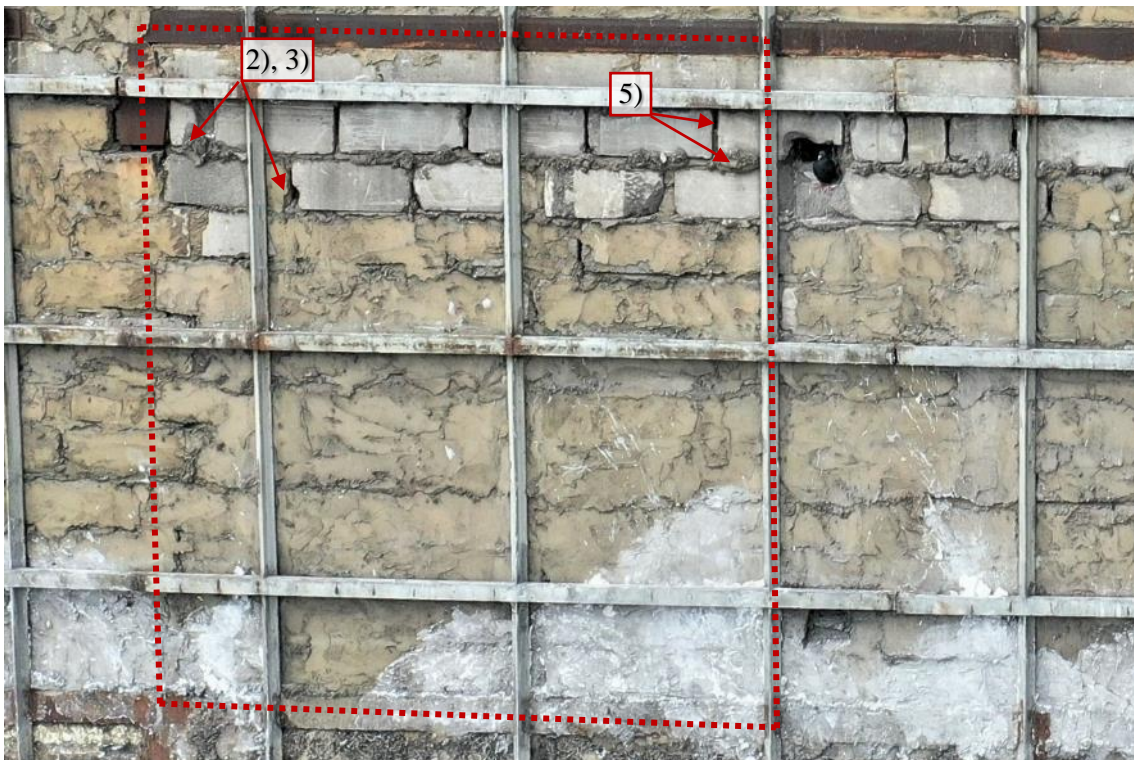
Fot. 77 Piętro 19 (Poziom +68.10) Elewacja Południowa– widok ściany w osiach 12-13 / E Część 1/2

Fot. 78 Piętro 19 (Poziom +68.10) Elewacja Południowa– widok ściany w osiach 12-13 / E Część 2/2

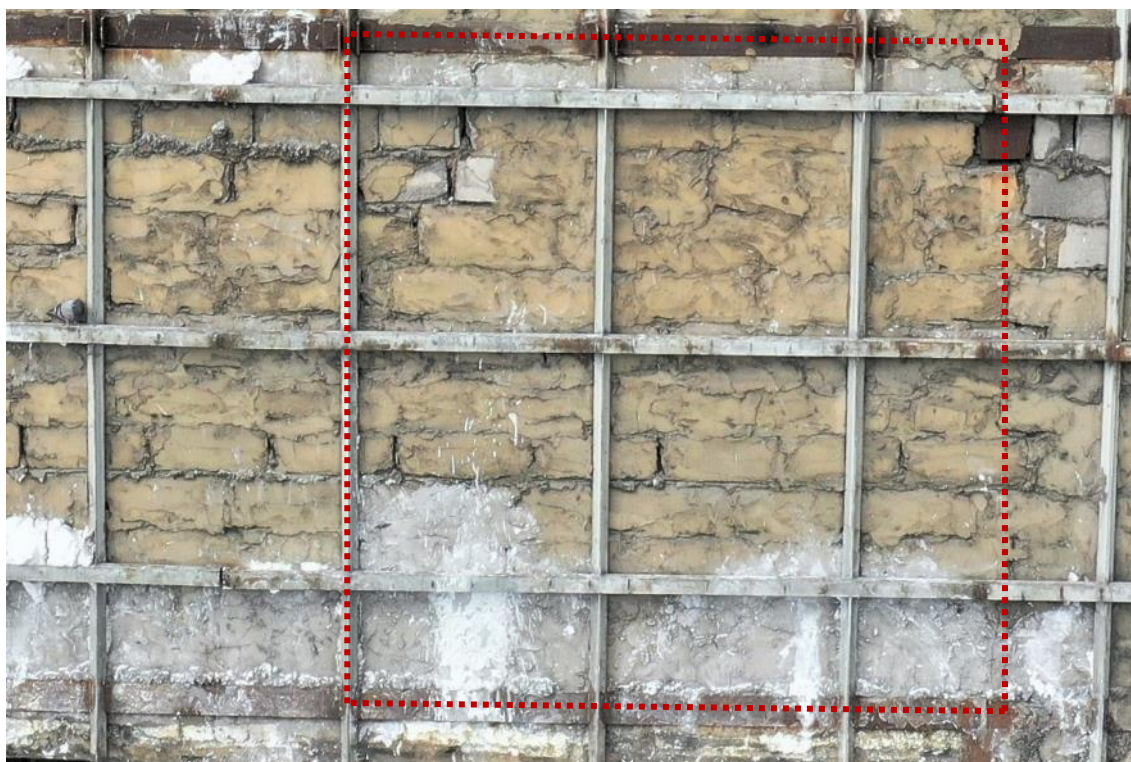
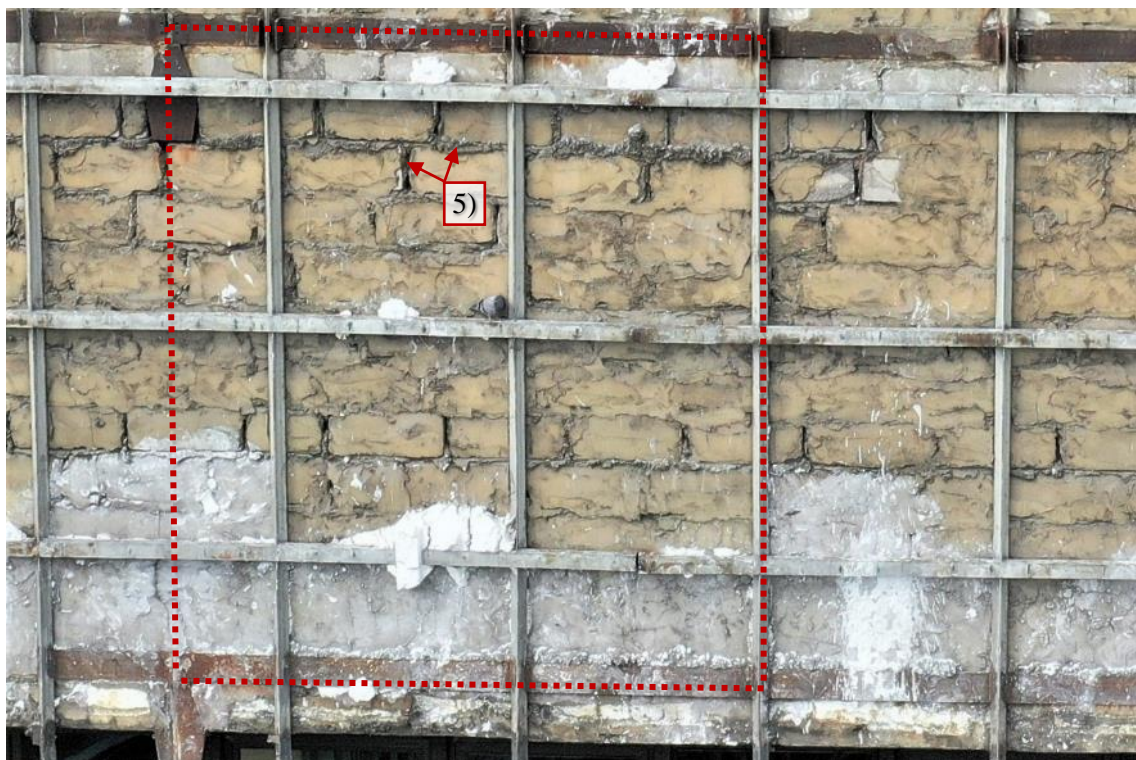
Fot. 82 Piętro 19 (Poziom +68.10) Elewacja Południowa– widok ściany w osiach 11-12 / E Część 1/2

Fot. 83 Piętro 19 (Poziom +68.10) Elewacja Południowa – widok ściany w osiach 11-12 / E Część 2/2

- 4) Elementy, dla których nie spełnione są wymogi prawidłowego przewiązania elementów murowych - wzmocnienie fragmentu ściany w postaci łączników mechanicznych (**Metoda 2**). Zarysowania i pęknięcia ścian po stronie wystąpienia uszkodzeń (**Metoda 2**).
- 5) Spoina do uzupełnienia **Metodą 3** – weryfikację stanu spoin przeprowadzić dla całej powierzchni ścian zewnętrznych pięter 19 i 20.
- 6) Brak możliwości określenia sposobu naprawy fragmentu ściany. Elementy oczyścić z nadmiaru zaprawy, a następnie wykonać ocenę ich stanu technicznego klasyfikując uszkodzenia do grup opisanych w pkt 5.1. Prace naprawcze wykonać metodami przypisanymi do danej grupy uszkodzeń. W sytuacjach wątpliwych lub trudnych do sklasyfikowania skontaktować się z autorami projektu. Uwaga dotyczy wszystkich zabrudzonych elementów murowych.

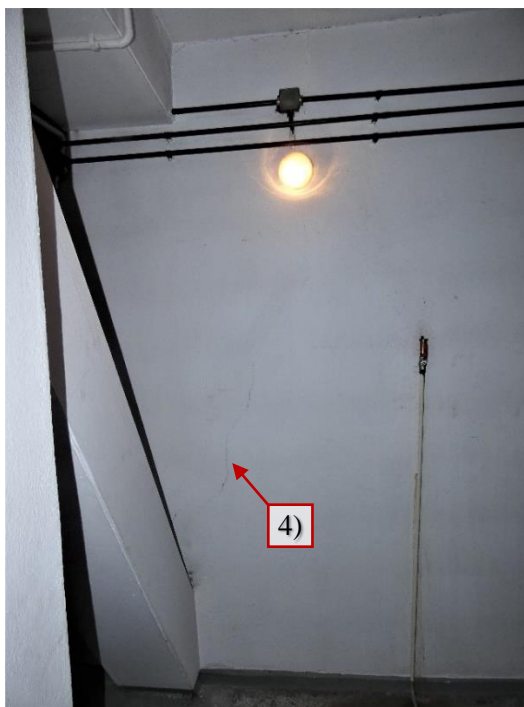
Fot. 87 Piętro 19 (Poziom +68.10) Elewacja Południowa – widok ściany w osiach 10-11 / E - uszkodzenia od strony wewnętrznej

- 1) Elementy murowe / fragmenty ściany do wymiany (**Metoda 1**)
- 2) Stan elementów / fragmentów ściany do weryfikacji podczas prac naprawczych - w przypadku występowania znacznych uszkodzeń lub luźnych elementów wykonać wymianę elementów (Metoda 1). W przeciwnym razie element oczyścić i uzupełnić braki spoiny (**Metoda 3**).

- 3) Stan spoin do weryfikacji podczas prac naprawczych - W przypadku widocznych uszkodzeń i odłamywania się części spoiny skuć nadmiarowe ilości zaprawy przestrzeń między elementami oczyścić, a następnie uzupełnić braki w spoinach (**Metoda 3**). Weryfikację stanu spoin przeprowadzić dla całej powierzchni ścian zewnętrznych pięter 19 i 20.

- 4) Elementy, dla których nie spełnione są wymagania prawidłowego przewiązania elementów murowych - wzmocnienie fragmentu ściany w postaci łączników mechanicznych (**Metoda 2**). Zarysowania i pęknięcia ścian po stronie wystąpienia uszkodzeń (**Metoda 2**).

- 5) Spoina do uzupełnienia **Metodą 3** – weryfikację stanu spoin przeprowadzić dla całej powierzchni ścian zewnętrznych pięter 19 i 20.
- 6) Brak możliwości określenia sposobu naprawy fragmentu ściany. Elementy oczyścić z nadmiaru zaprawy, a następnie wykonać ocenę ich stanu technicznego klasyfikując uszkodzenia do grup opisanych w pkt 5.1. Prace naprawcze wykonać metodami przypisanymi do danej grupy uszkodzeń. W sytuacjach wątpliwych lub trudnych do sklasyfikowania skontaktować się z autorami projektu. Uwaga dotyczy wszystkich zabrudzonych elementów murowych.

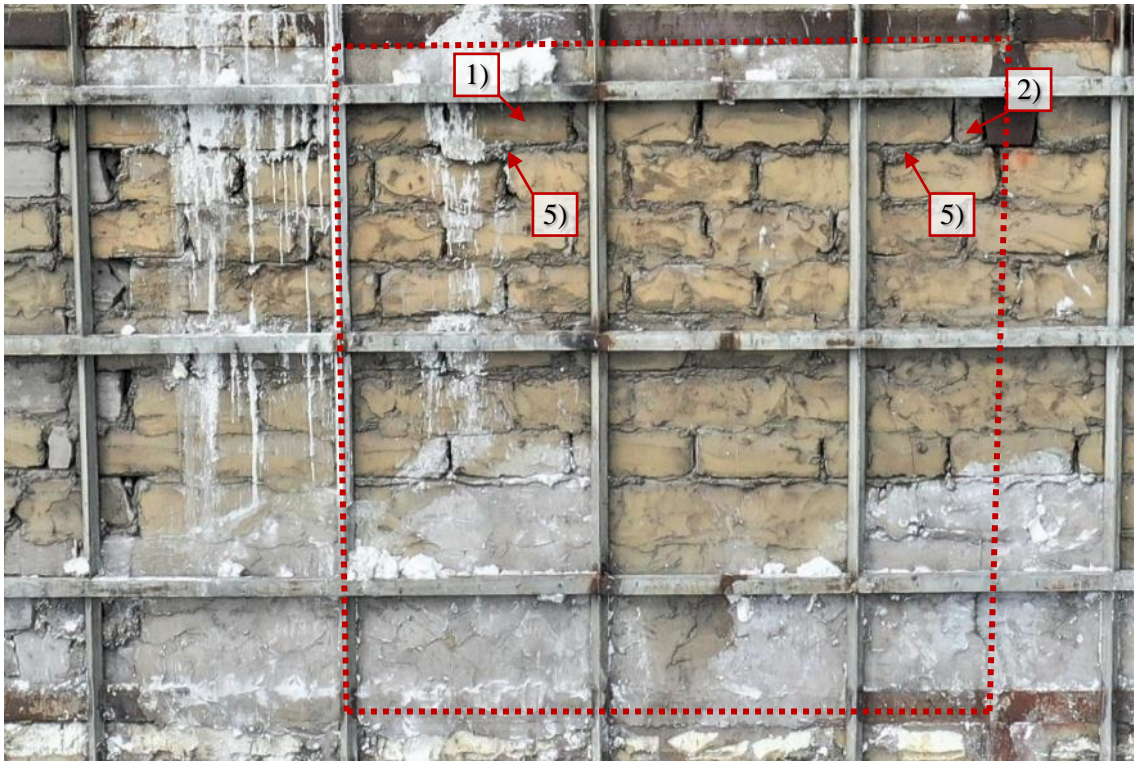
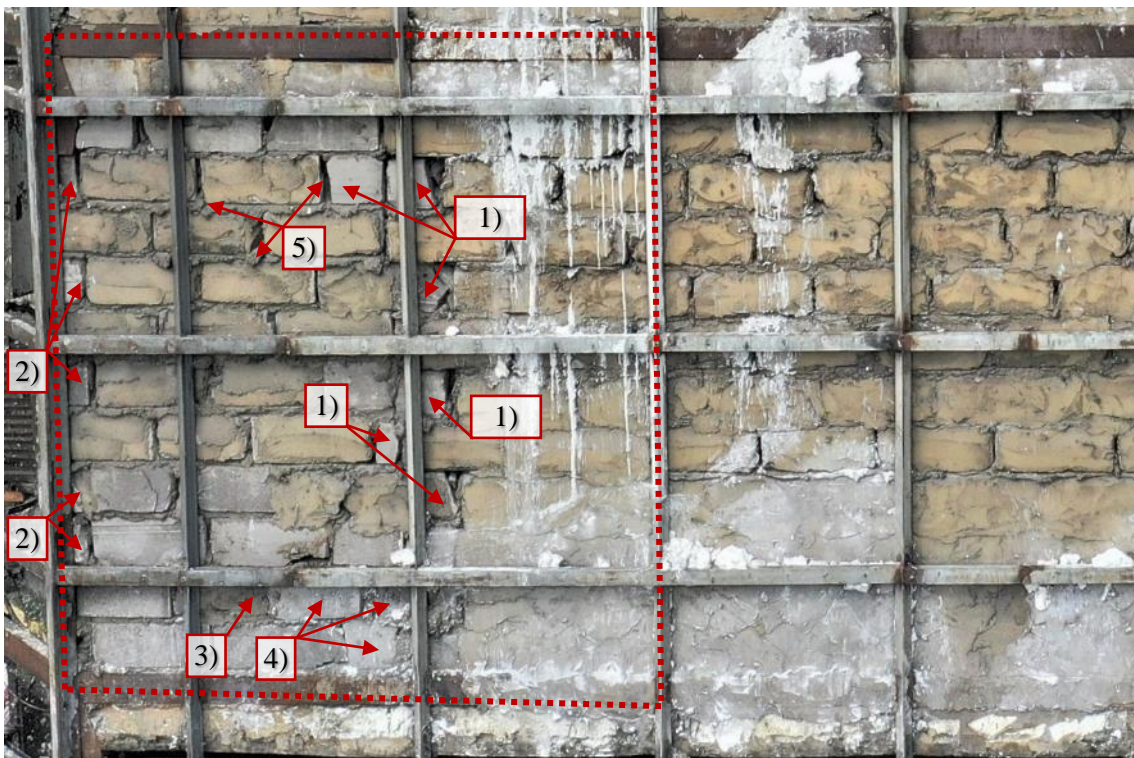
Fot. 88 Piętro 19 (Poziom +68.10) Elewacja Południowa– widok ściany w osiach 10-11 / E Część 1/2

Fot. 89 Piętro 19 (Poziom +68.10) Elewacja Południowa– widok ściany w osiach 10-11 / E Część 2/2

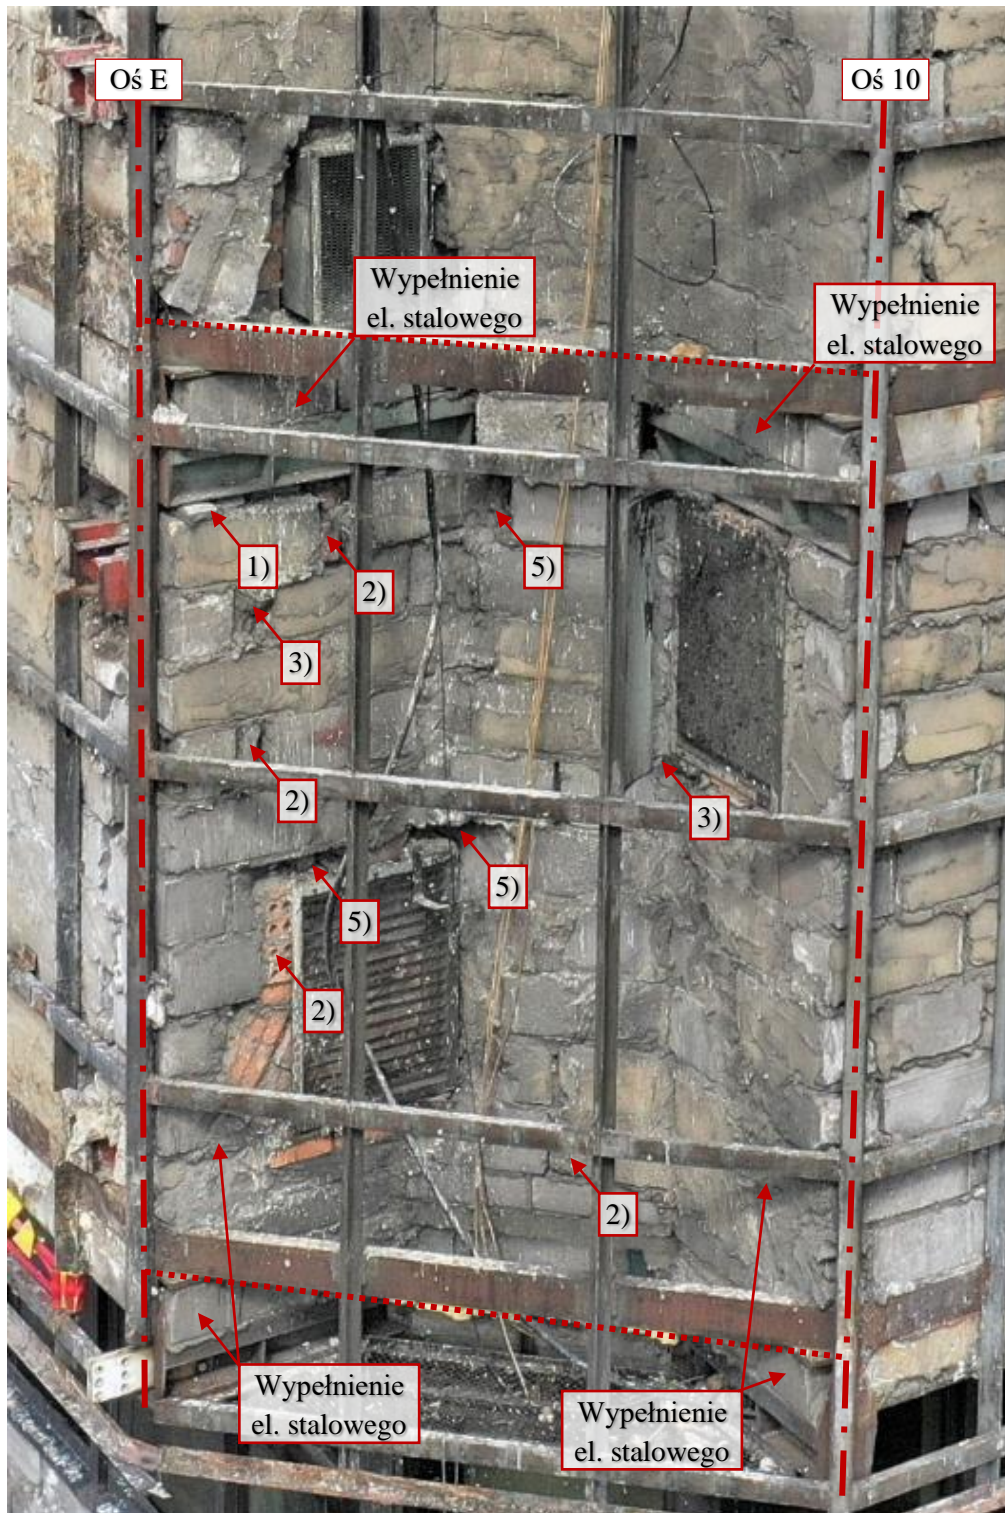
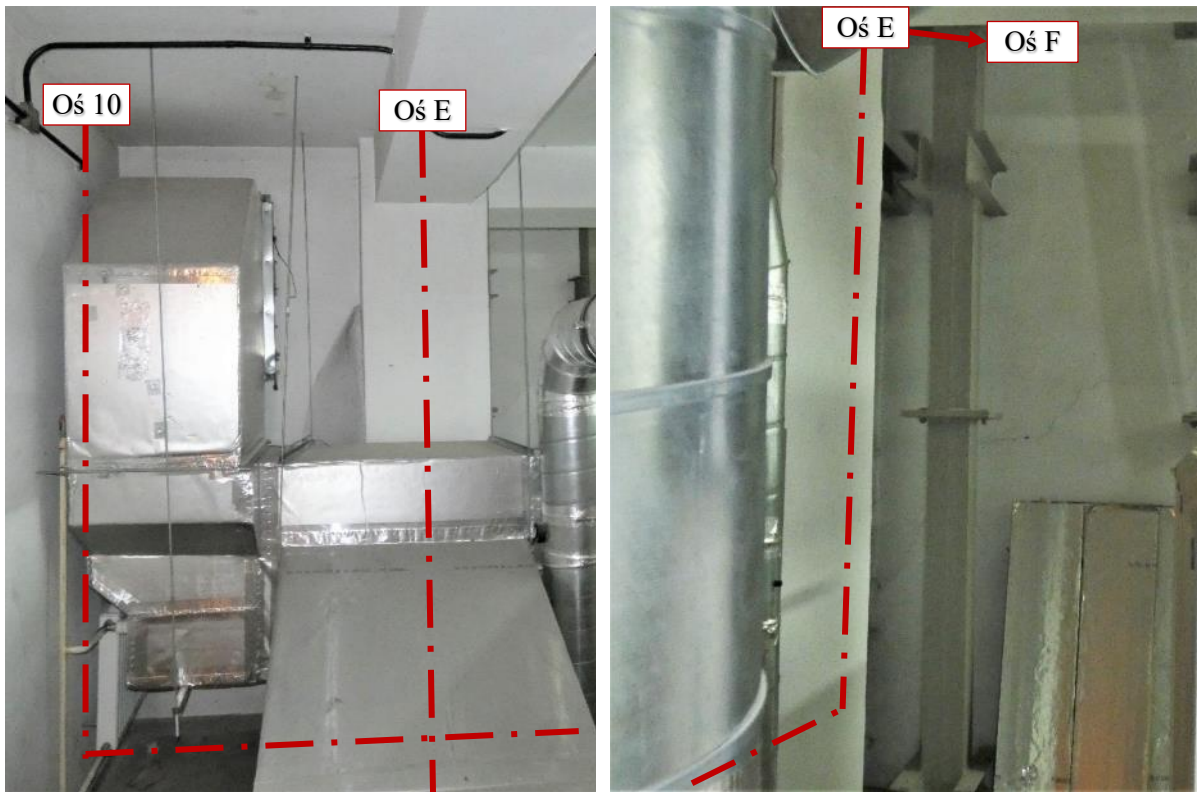
Fot. 90 Piętro 19 (Poziom +68.10) Elewacja Południowa – widok naroża ściany w osi 10 / E – zewnątrz

Fot. 91 Piętro 19 (Poziom +68.10) Elewacja Południowa – widok naroża ściany w osi 10 / E – wewnątrz

Ze względu na montaż izolacji termicznej ścian w sposób nie obciążający ścian (np. na niezależnej podkonstrukcji) prace naprawcze ścian zewnętrznych można ograniczyć do minimum obejmującego Metodę 3. Na etapie prac zweryfikować trwałość połączeń wszystkich elementów murowych ściany w narożu, należy zabezpieczyć wszystkie luźne elementy przez uzupełnienie spoin. Uszkodzone elementy wymienić lub odtworzyć za pomocą alternatywnych technik po szczegółowych oględzinach ściany. Całą ścianę w miarę możliwości należy oczyścić z nierówności, zacieków od zaprawy murarskiej oraz uzupełnić wszelkie ubytki spoin między elementami.

Wypełnienia murowe elementów konstrukcji stalowych (belek wspornikowych i odciągów/wieszaków) oczyścić z zaprawy i zweryfikować sposób wykonania. Luźne elementy należy zabezpieczyć przed wypadnięciem przez uzupełnienie spoin. Uszkodzone elementy wymienić lub odtworzyć za pomocą alternatywnych technik po szczegółowych oględzinach.

- 2) Stan elementów / fragmentów ściany do weryfikacji podczas prac naprawczych – elementy oczyścić i uzupełnić braki spoin (**Metoda 3**). Luźne elementy należy zabezpieczyć przed wypadnięciem przez uzupełnienie spoin. W przypadku występowania znacznych uszkodzeń elementów wykonać wymianę lub odtworzenie elementów murowych.

- 3) Stan spoin do weryfikacji podczas prac naprawczych - W przypadku widocznych uszkodzeń i odłamywania się części spoiny skuć nadmiarowe ilości zaprawy przestrzeń między elementami oczyścić, a następnie uzupełnić braki w spoinach (**Metoda 3**). Weryfikację stanu spoin przeprowadzić dla całej powierzchni ścian zewnętrznych pięter 19 i 20.

- 5) Spoina do uzupełnienia **Metodą 3** – weryfikację stanu spoin przeprowadzić dla całej powierzchni ścian zewnętrznych pięter 19 i 20.
- 6) Brak możliwości określenia sposobu naprawy fragmentu ściany. Elementy oczyścić z nadmiaru zaprawy, a następnie wykonać ocenę ich stanu technicznego klasyfikując uszkodzenia do grup opisanych w pkt 5.1. Prace naprawcze wykonać metodami przypisanymi

do danej grupy uszkodzeń. W sytuacjach wątpliwych lub trudnych do sklasyfikowania skontaktować się z autorami projektu. Uwaga dotyczy wszystkich zabrudzonych elementów murowych.

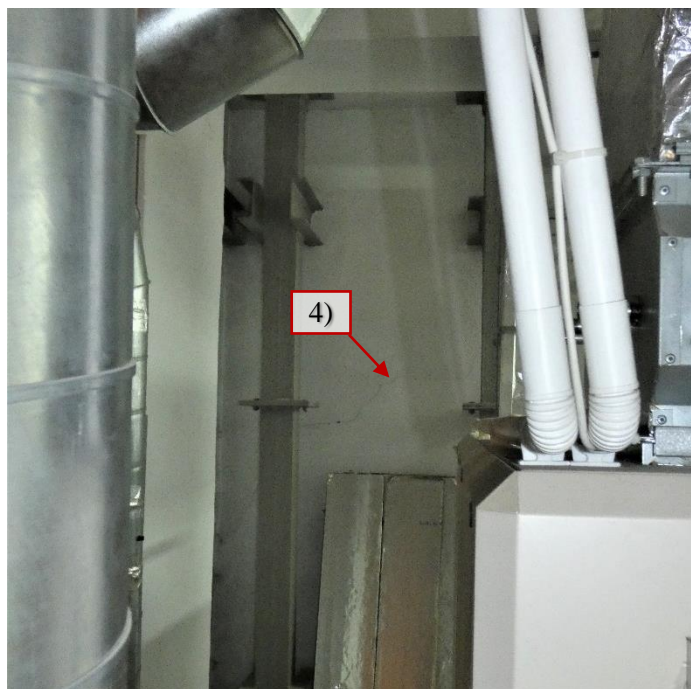
Fot. 95 Piętro 19 (Poziom +68.10) Elewacja Zachodnia – widok ściany w osiach 10 / E-F – uszkodzenia od strony wewnętrznej

- 1) Elementy murowe / fragmenty ściany do wymiany (**Metoda 1**)
- 2) Stan elementów / fragmentów ściany do weryfikacji podczas prac naprawczych - w przypadku występowania znacznych uszkodzeń lub luźnych elementów wykonać wymianę elementów (Metoda 1). W przeciwnym razie element oczyścić i uzupełnić braki spoiny (**Metoda 3**).

- 3) Stan spoin do weryfikacji podczas prac naprawczych - W przypadku widocznych uszkodzeń i odłamywania się części spoiny skuć nadmiarowe ilości zaprawy przestrzeń między elementami oczyścić, a następnie uzupełnić braki w spoinach (**Metoda 3**). Weryfikację stanu spoin przeprowadzić dla całej powierzchni ścian zewnętrznych pięter 19 i 20.

- 4) Elementy, dla których nie spełnione są wymogi prawidłowego przewiązania elementów murowych - wzmocnienie fragmentu ściany w postaci łączników mechanicznych (**Metoda 2**). Zarysowania i pęknięcia ścian po stronie wystąpienia uszkodzeń (**Metoda 2**).

- 5) Spoina do uzupełnienia **Metoda 3** – weryfikację stanu spoin przeprowadzić dla całej powierzchni ścian zewnętrznych pięter 19 i 20.
- 6) Brak możliwości określenia sposobu naprawy fragmentu ściany. Elementy oczyścić z nadmiaru zaprawy, a następnie wykonać ocenę ich stanu technicznego klasyfikując uszkodzenia do grup opisanych w pkt 5.1. Prace naprawcze wykonać metodami przypisanymi do danej grupy uszkodzeń. W sytuacjach wątpliwych lub trudnych do sklasyfikowania skontaktować się z autorami projektu. Uwaga dotyczy wszystkich zabrudzonych elementów murowych.

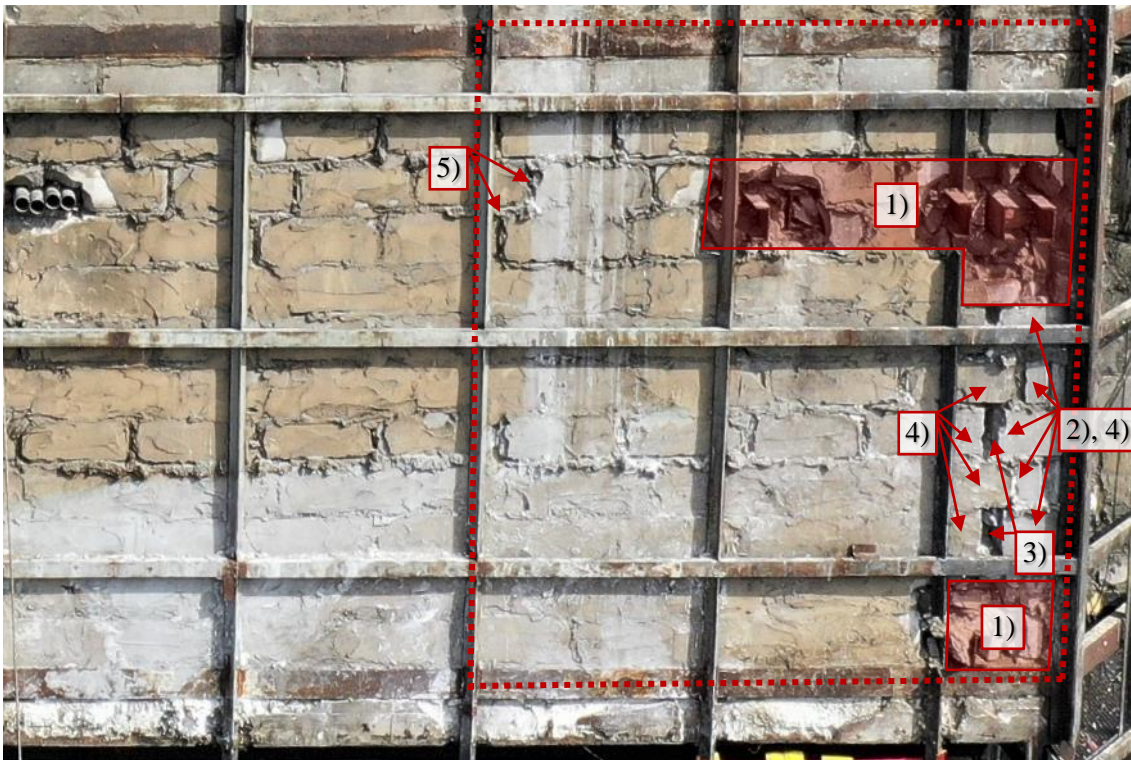
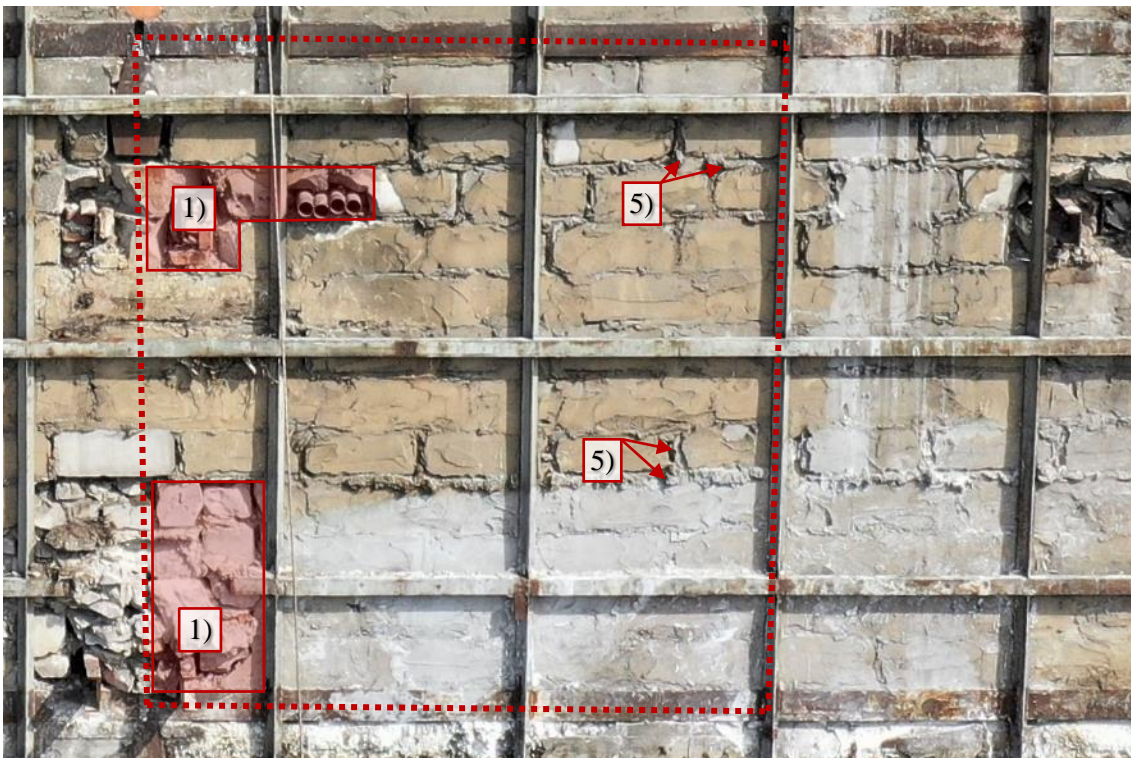
Fot. 96 Piętro 19 (Poziom +68.10) Elewacja Zachodnia – widok ściany w osiach 10 / E-F – Część 1/2

Fot. 97 Piętro 19 (Poziom +68.10) Elewacja Zachodnia – widok ściany w osiach 10 / E-F – Część 2/2

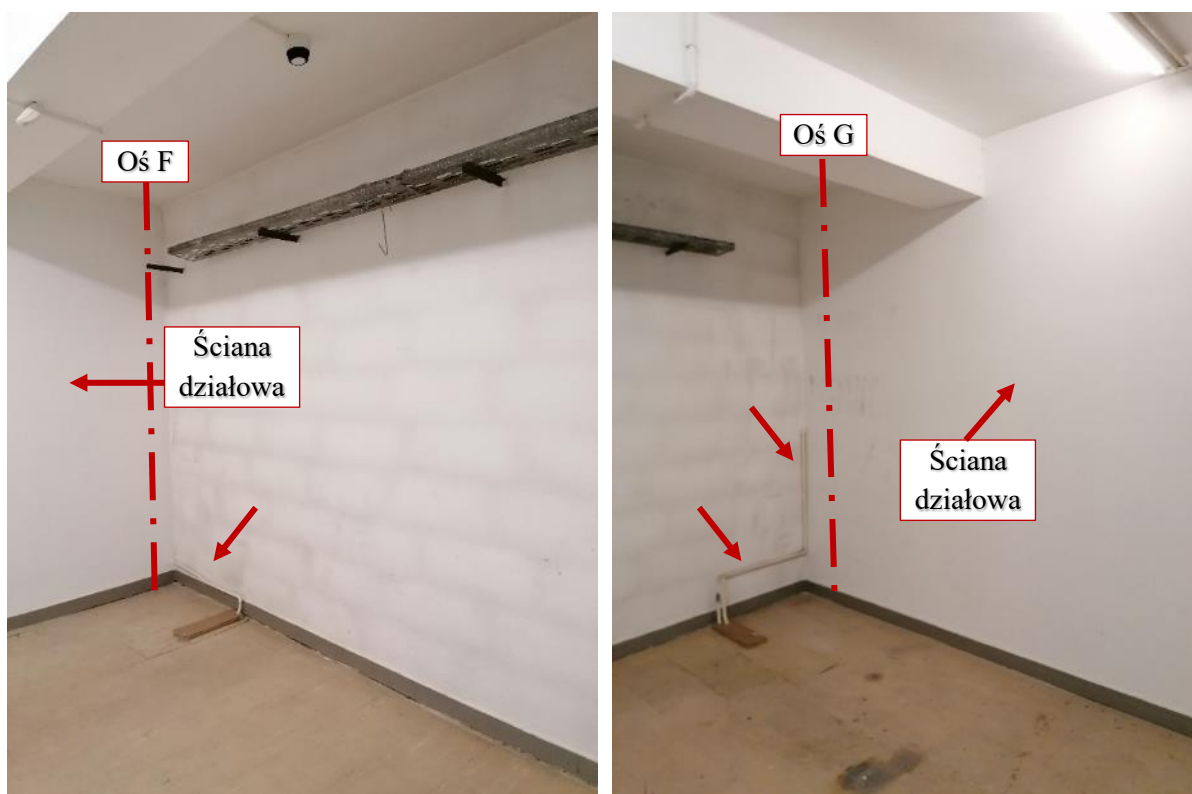
Fot. 99 Piętro 19 (Poziom +68.10) Elewacja Zachodnia – widok ściany w osiach 10 / F-G – wewnątrz

Przed przystąpieniem do prac naprawczych należy zlokalizować na zewnętrznej stronie ściany elementy instalacji grzewczej mocowane do niej po stronie wewnętrznej. Instalacje w miarę możliwości zdemontować i zabezpieczyć w sposób trwały przed możliwością uszkodzenia.
