PROJEKT WZMOCNIENIA ZEWNĘTRZNYCH ŚCIAN
19 ORAZ 20 PIĘTRA BUDYNKU COLLEGIUM ALTUM
UNIWERSYTETU EKONOMICZNEGO W POZNANIU

ZAMAWIAJĄCY: Uniwersytet Ekonomiczny w Poznaniu
al. Niepodległości 10,
61-875 Poznań

WYKONAWCA: EKSPERTIS Sp. z o. o. Sp. k.
ul. Nieszawska 1
61-021 Poznań

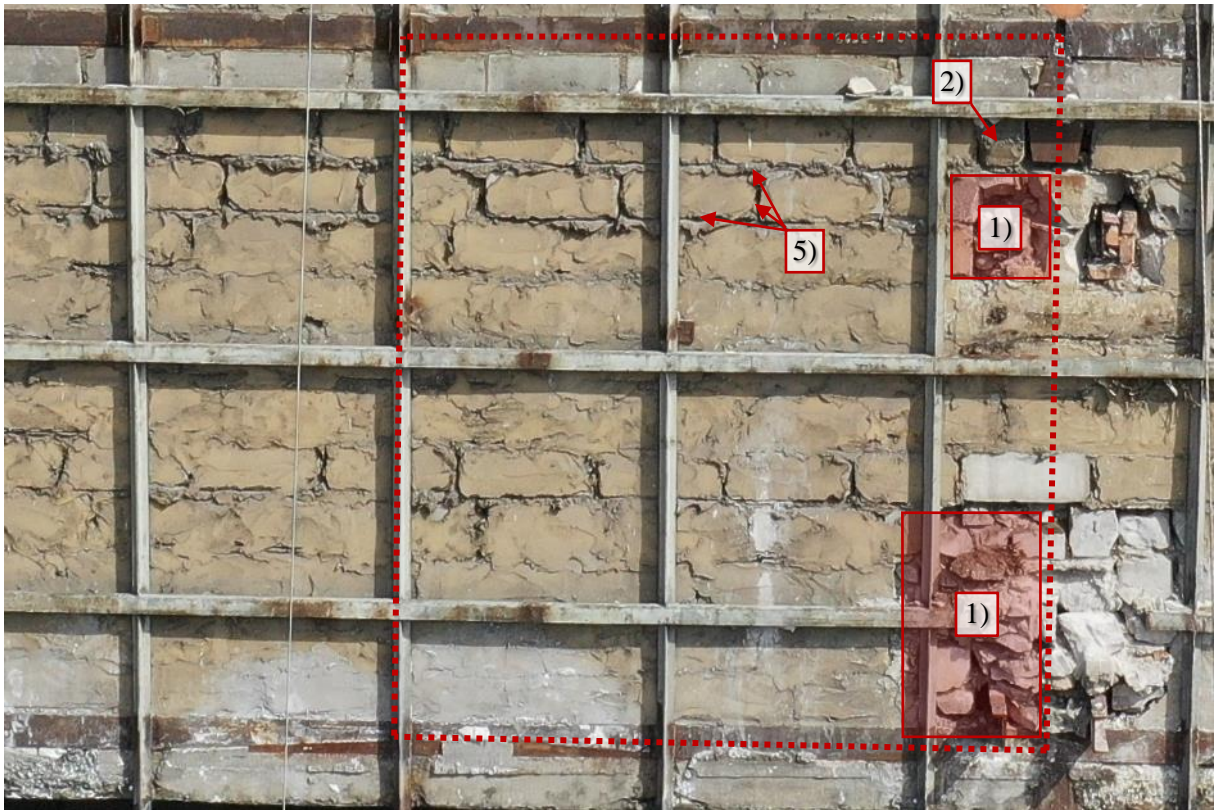
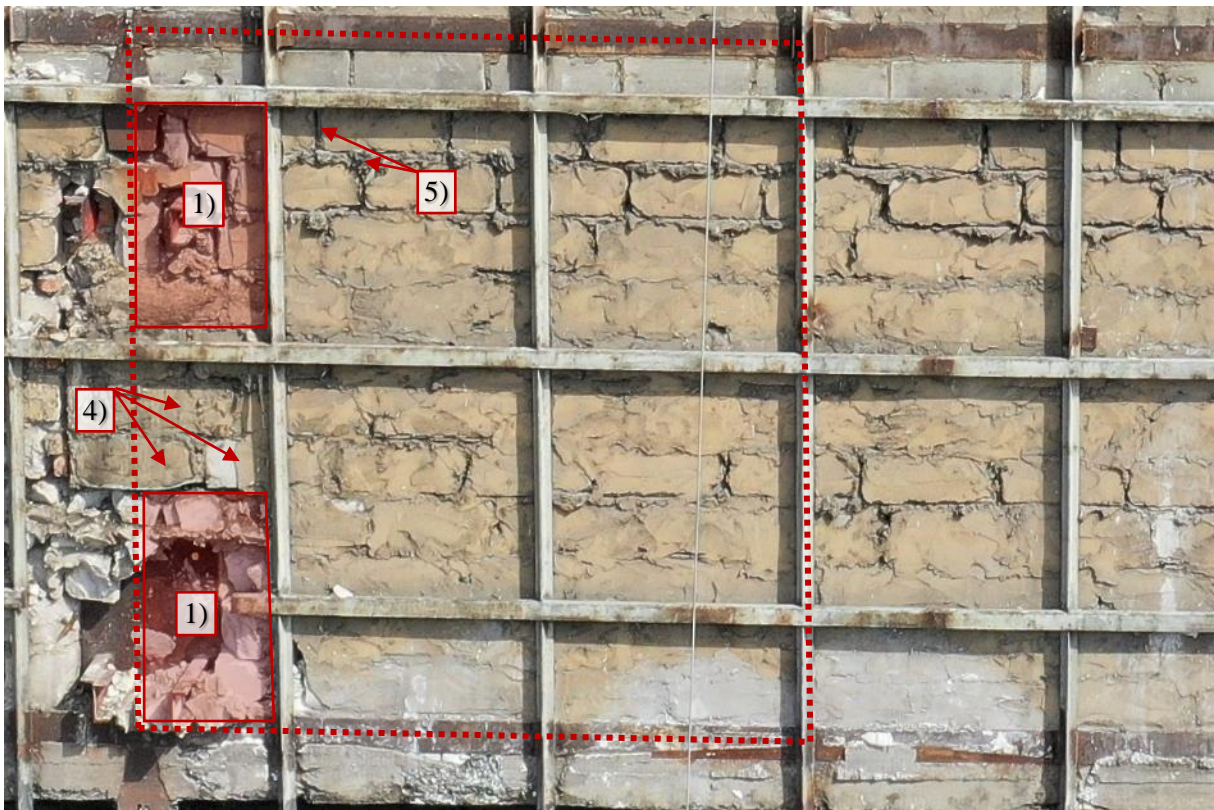
- 1) Elementy murowe / fragmenty ściany do wymiany (**Metoda 1**)
- 2) Stan elementów / fragmentów ściany do weryfikacji podczas prac naprawczych - w przypadku występowania znacznych uszkodzeń lub luźnych elementów wykonać wymianę elementów (Metoda 1). W przeciwnym razie element oczyścić i uzupełnić braki spoiny (**Metoda 3**).

- 4) Elementy, dla których nie spełnione są wymagania prawidłowego przewiązania elementów murowych - wzmocnienie fragmentu ściany w postaci łączników mechanicznych (**Metoda 2**). Zarysowania i pęknięcia ścian po stronie wystąpienia uszkodzeń (**Metoda 2**).

- 5) Spoina do uzupełnienia **Metodą 3** – weryfikację stanu spoin przeprowadzić dla całej powierzchni ścian zewnętrznych pięter 19 i 20.
- 6) Brak możliwości określenia sposobu naprawy fragmentu ściany. Elementy oczyścić z nadmiaru zaprawy, a następnie wykonać ocenę ich stanu technicznego klasyfikując uszkodzenia do grup opisanych w pkt 5.1. Prace naprawcze wykonać metodami przypisanymi do danej grupy uszkodzeń. W sytuacjach wątpliwych lub trudnych do sklasyfikowania skontaktować się z autorami projektu. Uwaga dotyczy wszystkich zabrudzonych elementów murowych.

Fot. 100 Piętro 19 (Poziom +68.10) Elewacja Zachodnia – widok ściany w osiach 10 / F-G – Część 1/2

Fot. 101 Piętro 19 (Poziom +68.10) Elewacja Zachodnia – widok ściany w osiach 10 / F-G – Część 2/2

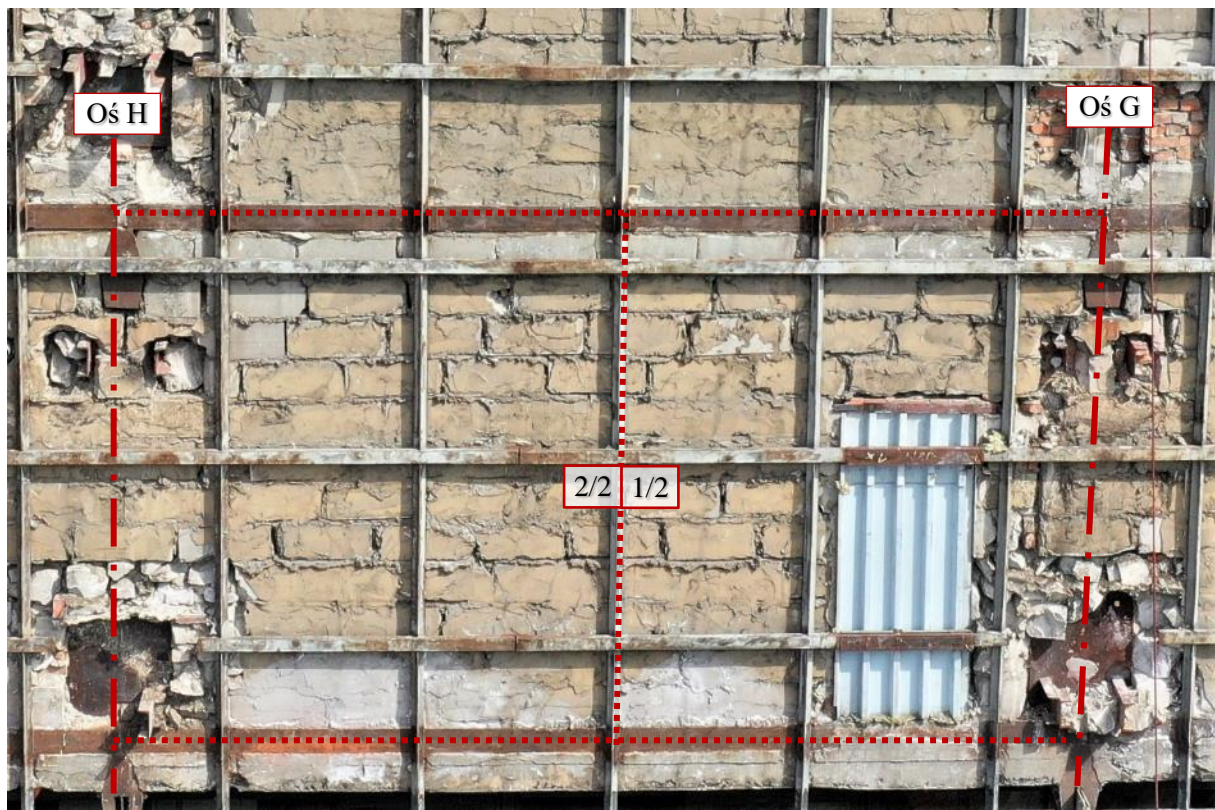
Fot. 102 Piętro 19 (Poziom +68.10) Elewacja Zachodnia – widok ściany w osiach 10 / G-H – zewnątrz

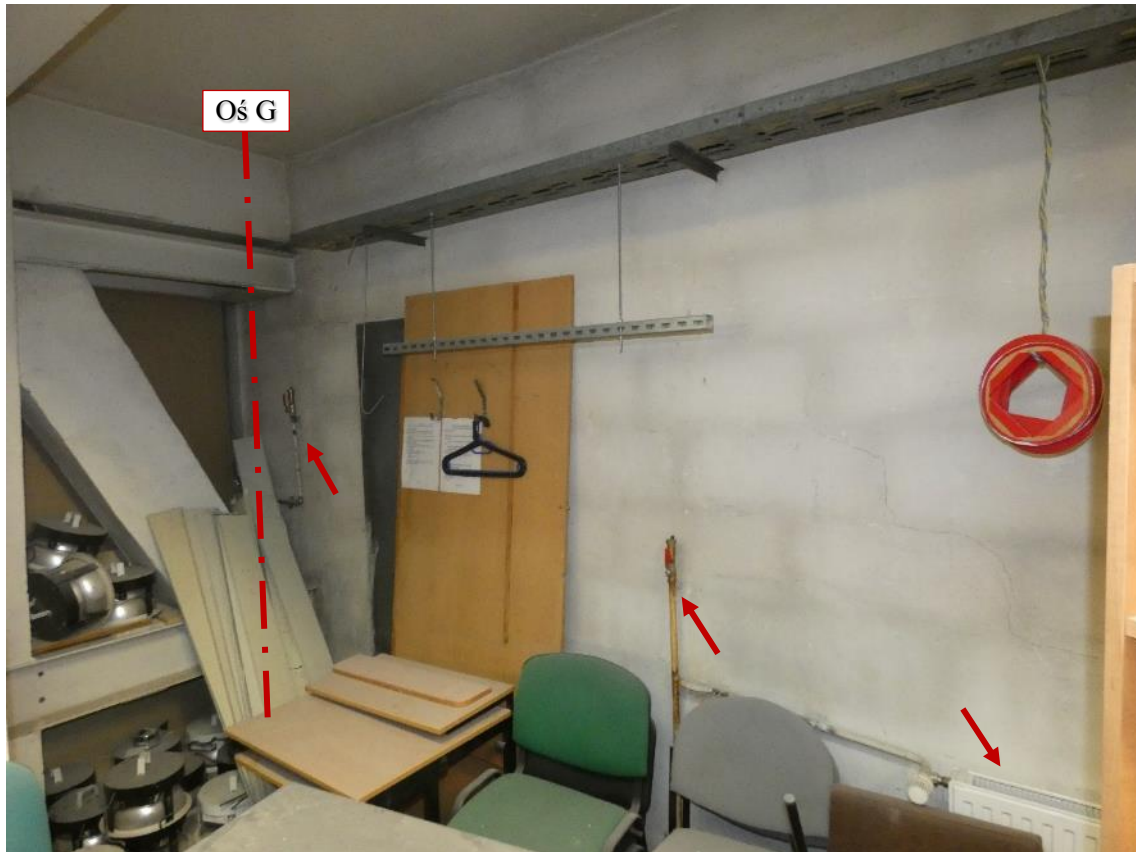
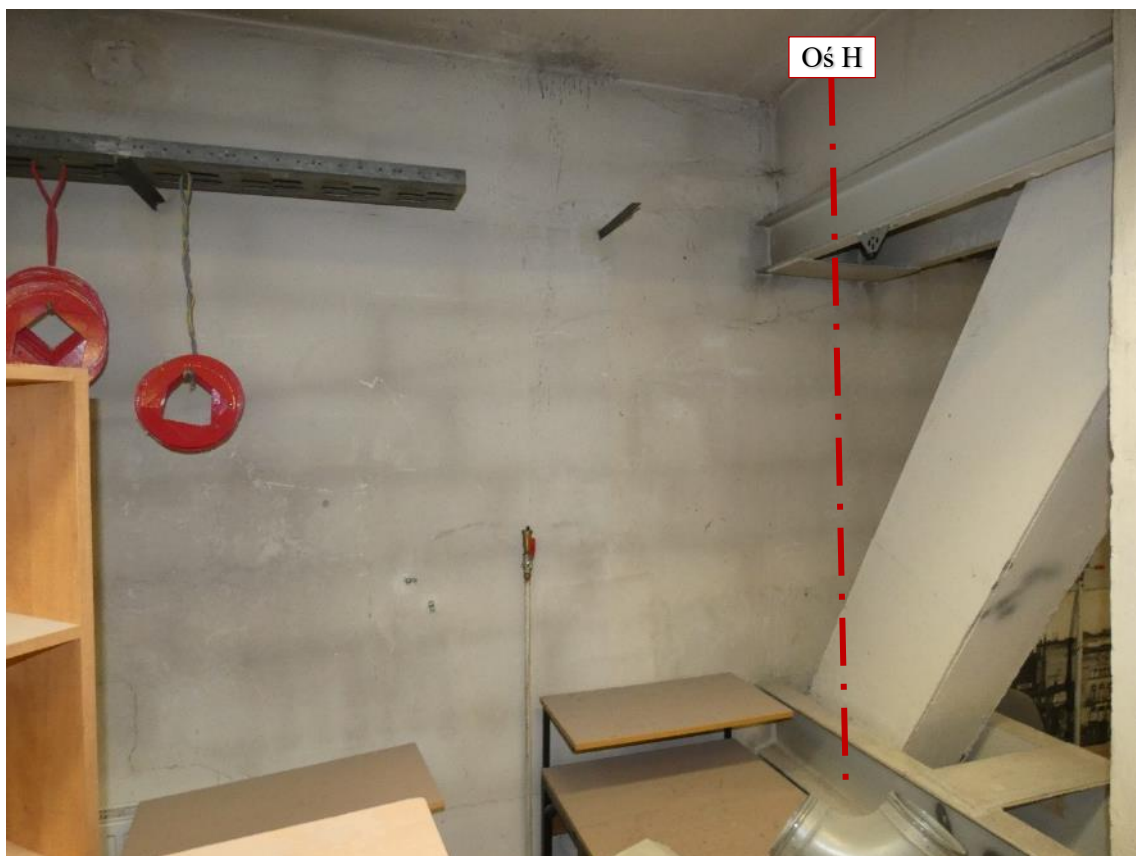
Fot. 103 Piętro 19 (Poziom +68.10) Elewacja Zachodnia – widok ściany w osiach 10 / G-H – wewnątrz

Fot. 104 Piętro 19 (Poziom +68.10) Elewacja Zachodnia – widok ściany w osiach 10 / G-H – wewnątrz

Przed przystąpieniem do prac naprawczych należy zlokalizować na zewnętrznej stronie ściany elementy instalacji grzewczej mocowane do niej po stronie wewnętrznej. Instalacje w miarę możliwości zdemontować i zabezpieczyć w sposób trwały przed możliwością uszkodzenia.

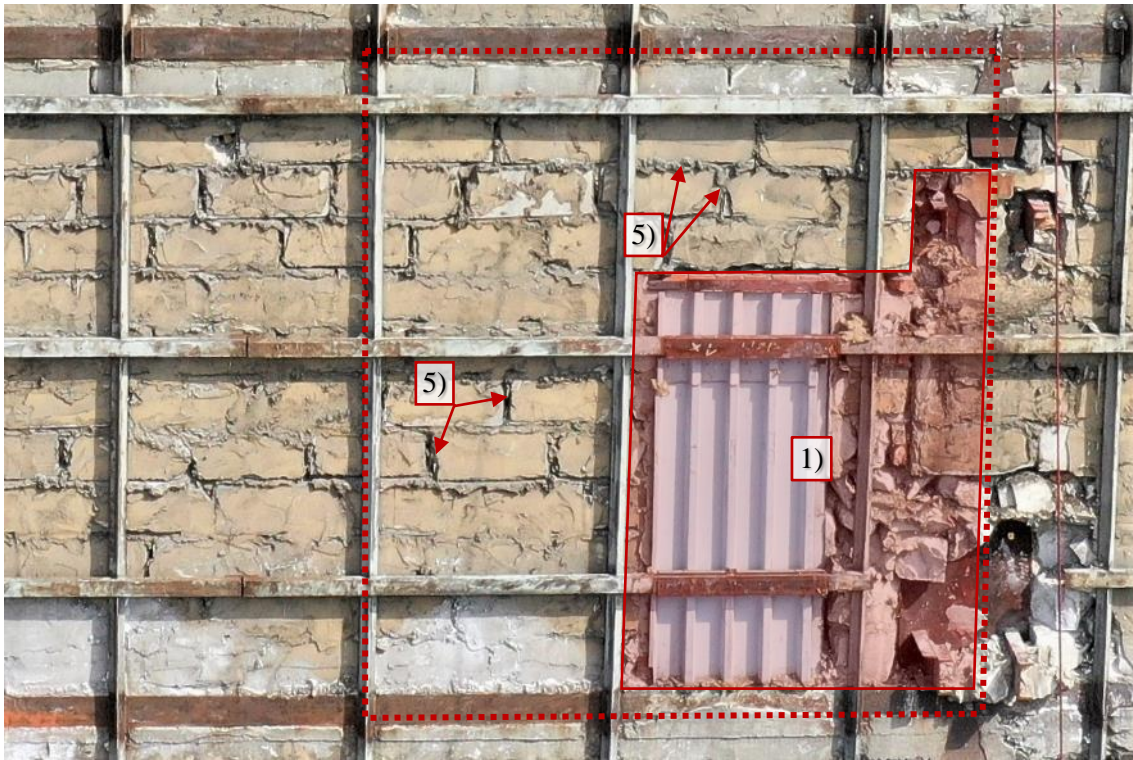
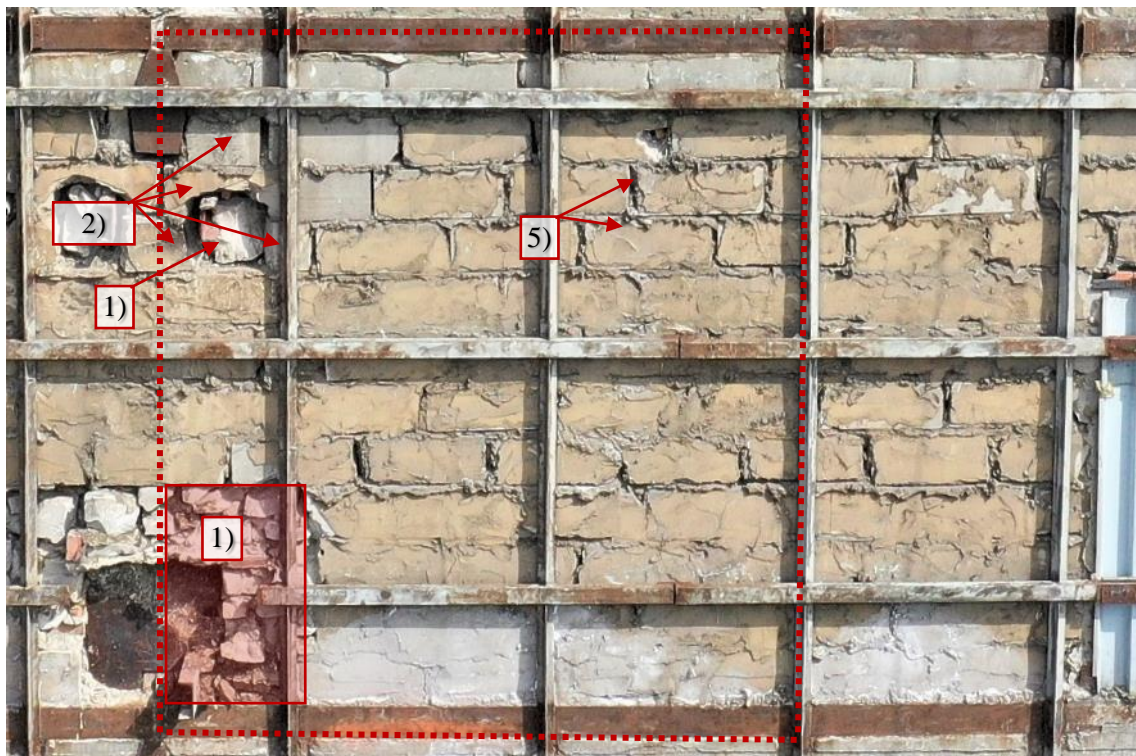
- 1) Elementy murowe / fragmenty ściany do wymiany (**Metoda 1**).
- 2) Stan elementów / fragmentów ściany do weryfikacji podczas prac naprawczych - w przypadku występowania znacznych uszkodzeń lub luźnych elementów wykonać wymianę elementów (Metoda 1). W przeciwnym razie element oczyścić i uzupełnić braki spoiny (**Metoda 3**).

- 4) Elementy, dla których nie spełnione są wymogi prawidłowego przewiązania elementów murowych - wzmocnienie fragmentu ściany w postaci łączników mechanicznych (**Metoda 2**). Zarysowania i pęknięcia ścian po stronie wystąpienia uszkodzeń (**Metoda 2**).

- 5) Spoina do uzupełnienia **Metodą 3** – weryfikację stanu spoin przeprowadzić dla całej powierzchni ścian zewnętrznych pięter 19 i 20.
- 6) Brak możliwości określenia sposobu naprawy fragmentu ściany. Elementy oczyścić z nadmiaru zaprawy, a następnie wykonać ocenę ich stanu technicznego klasyfikując uszkodzenia do grup opisanych w pkt 5.1. Prace naprawcze wykonać metodami przypisanymi do danej grupy uszkodzeń. W sytuacjach wątpliwych lub trudnych do sklasyfikowania skontaktować się z autorami projektu. Uwaga dotyczy wszystkich zabrudzonych elementów murowych.

Fot. 106 Piętro 19 (Poziom +68.10) Elewacja Zachodnia – widok ściany w osiach 10 / G-H – Część 1/2

Fot. 107 Piętro 19 (Poziom +68.10) Elewacja Zachodnia – widok ściany w osiach 10 / G-H – Część 2/2

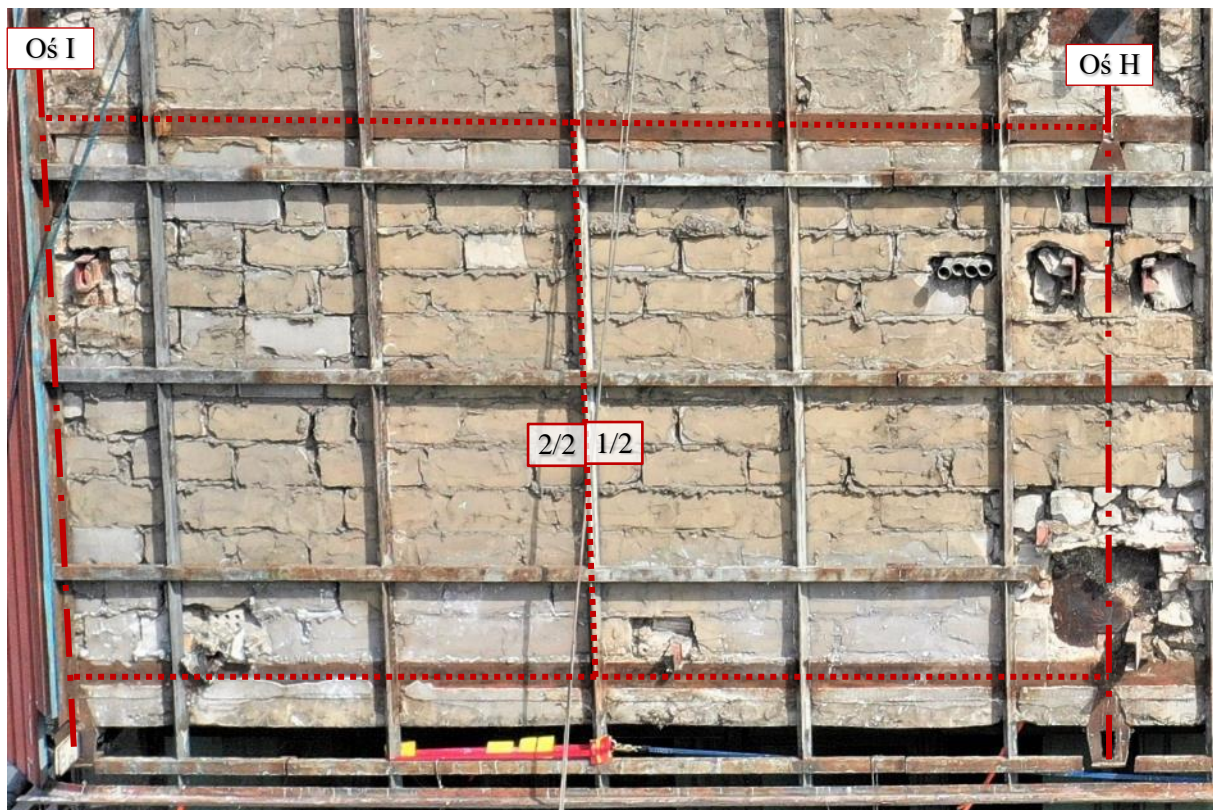
Fot. 108 Piętro 19 (Poziom +68.10) Elewacja Zachodnia – widok ściany w osiach 10 / H-I – zewnątrz

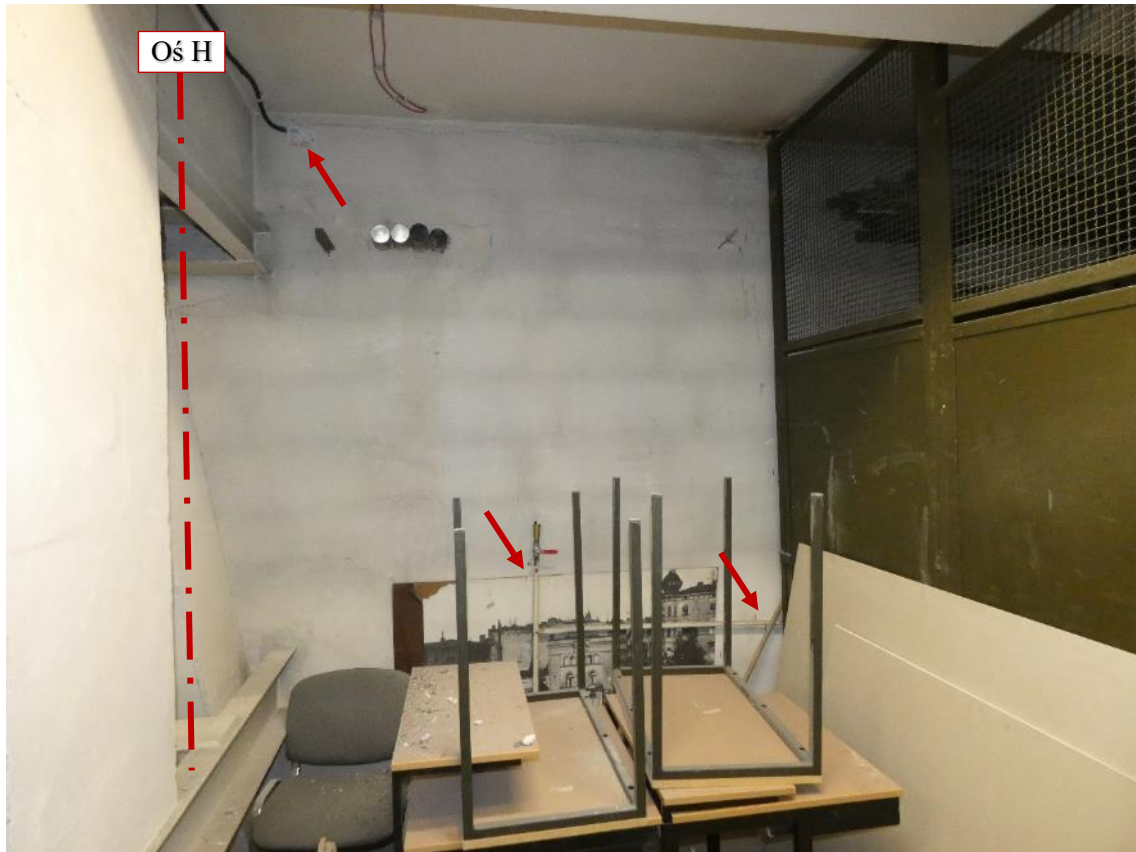
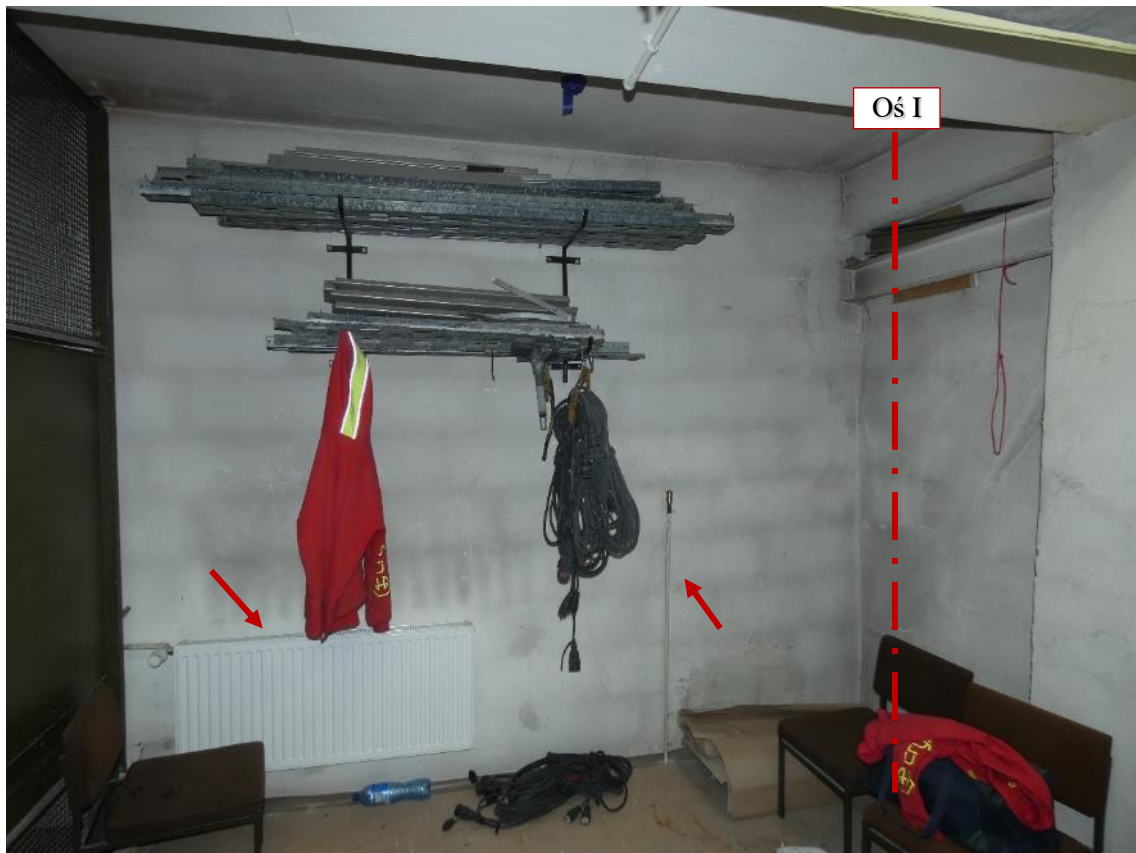
Fot. 109 Piętro 19 (Poziom +68.10) Elewacja Zachodnia – widok ściany w osiach 10 / H-I – wewnątrz

Fot. 110 Piętro 19 (Poziom +68.10) Elewacja Zachodnia – widok ściany w osiach 10 / H-I – wewnątrz

Przed przystąpieniem do prac naprawczych należy zlokalizować na zewnętrznej stronie ściany elementy instalacji grzewczej mocowane do niej po stronie wewnętrznej. Instalacje w miarę możliwości zdemontować i zabezpieczyć w sposób trwały przed możliwością uszkodzenia.

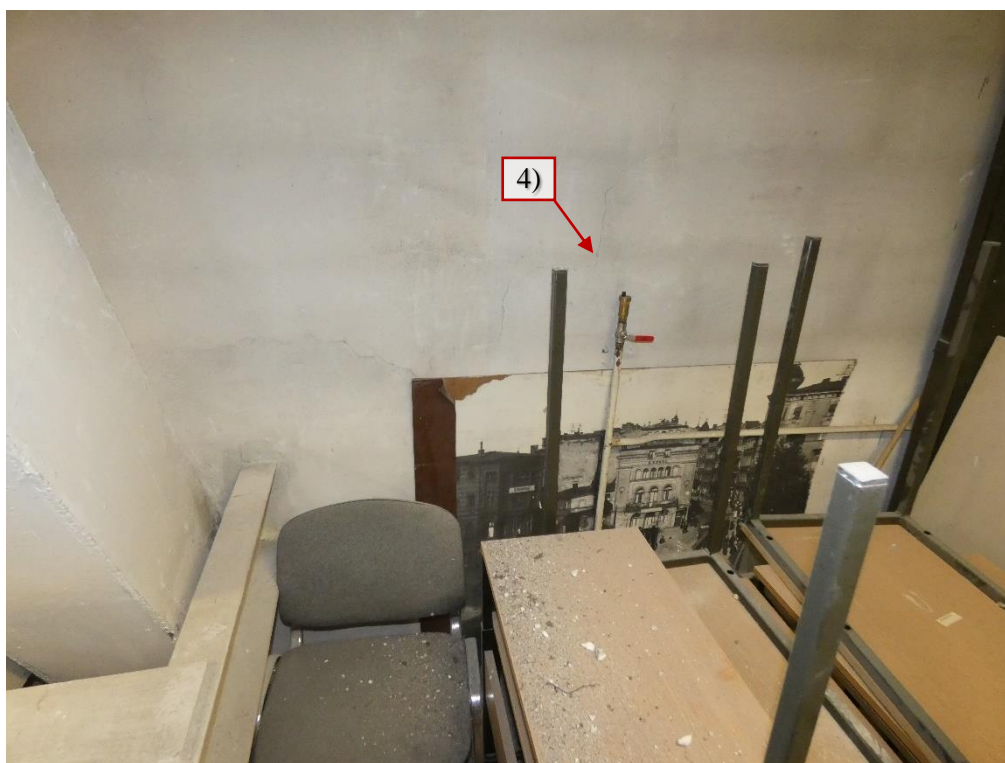
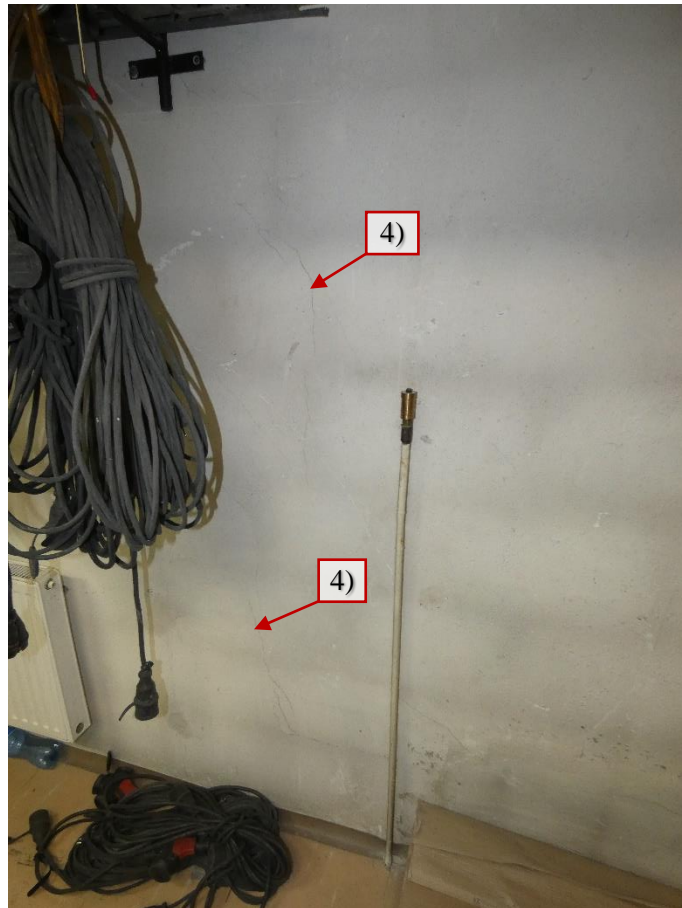
Fot. 111 Piętro 19 (Poziom +68.10) Elewacja Zachodnia – widok ściany w osiach 10 / H-I – uszkodzenia od strony wewnętrznej

Fot. 112 Piętro 19 (Poziom +68.10) Elewacja Zachodnia – widok ściany w osiach 10 / H-I – uszkodzenia od strony wewnętrznej

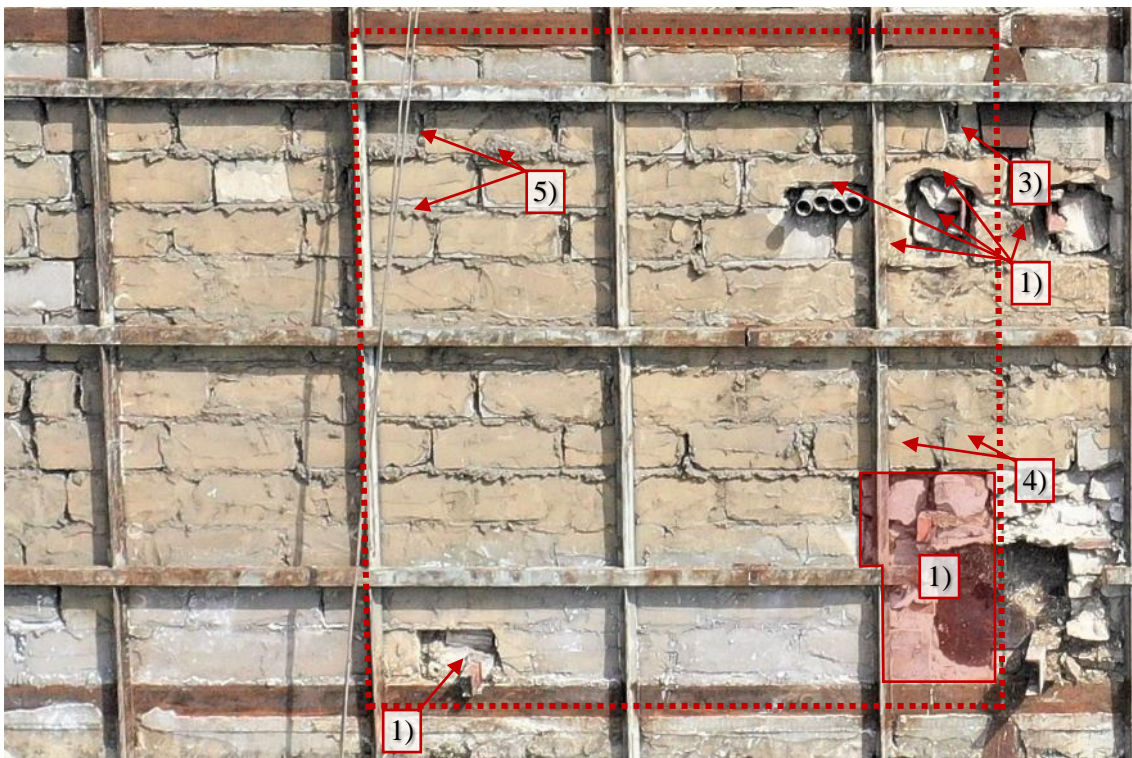
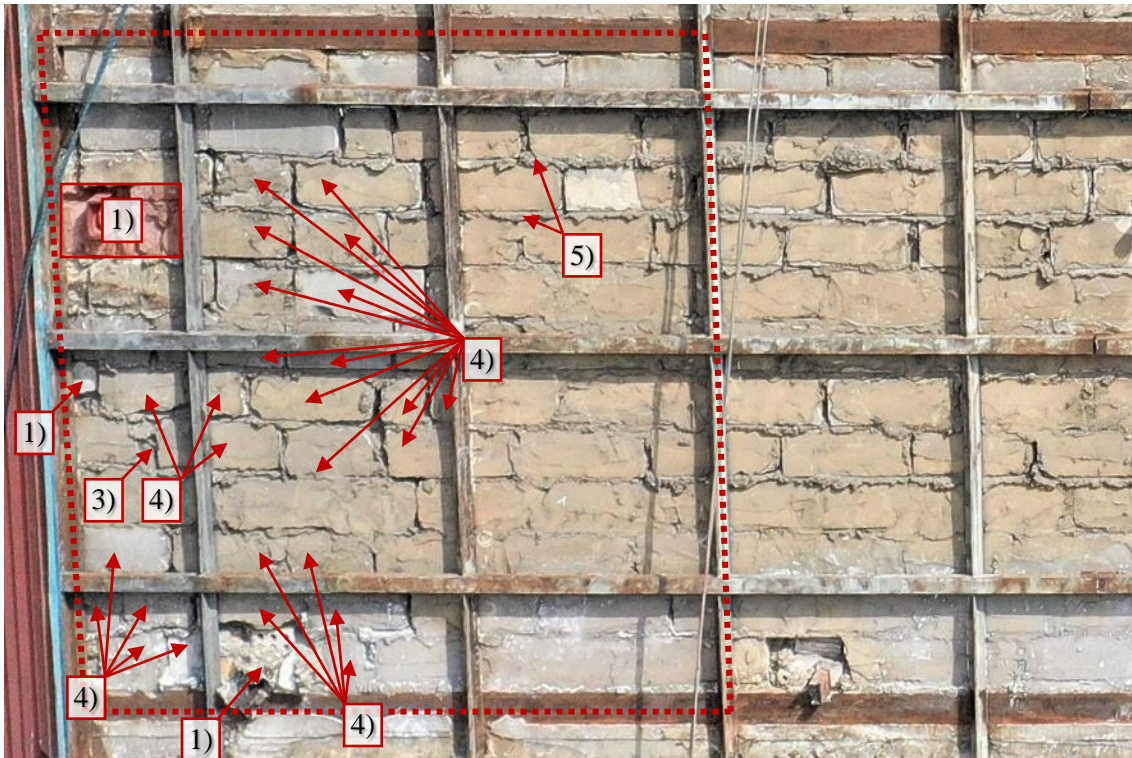
- 1) Elementy murowe / fragmenty ściany do wymiany (**Metoda 1**)
- 3) Stan spoin do weryfikacji podczas prac naprawczych - W przypadku widocznych uszkodzeń i odłamywania się części spoiny skuć nadmiarowe ilości zaprawy przestrzeń między elementami oczyścić, a następnie uzupełnić braki w spoinach (**Metoda 3**). Weryfikację stanu spoin przeprowadzić dla całej powierzchni ścian zewnętrznych pięter 19 i 20.

- 4) Elementy, dla których nie spełnione są wymagania prawidłowego przewiązania elementów murowych - wzmocnienie fragmentu ściany w postaci łączników mechanicznych (**Metoda 2**). Zarysowania i pęknięcia ścian po stronie wystąpienia uszkodzeń (**Metoda 2**).

- 5) Spoina do uzupełnienia **Metoda 3** – weryfikację stanu spoin przeprowadzić dla całej powierzchni ścian zewnętrznych pięter 19 i 20.
- 6) Brak możliwości określenia sposobu naprawy fragmentu ściany. Elementy oczyścić z nadmiaru zaprawy, a następnie wykonać ocenę ich stanu technicznego klasyfikując uszkodzenia do grup opisanych w pkt 5.1. Prace naprawcze wykonać metodami przypisanymi do danej grupy uszkodzeń. W sytuacjach wątpliwych lub trudnych do sklasyfikowania skontaktować się z autorami projektu. Uwaga dotyczy wszystkich zabrudzonych elementów murowych.

Fot. 113 Piętro 19 (Poziom +68.10) Elewacja Zachodnia – widok ściany w osiach 10 / H-I – Część 1/2

Fot. 114 Piętro 19 (Poziom +68.10) Elewacja Zachodnia – widok ściany w osiach 10 / H-I – Część 2/2

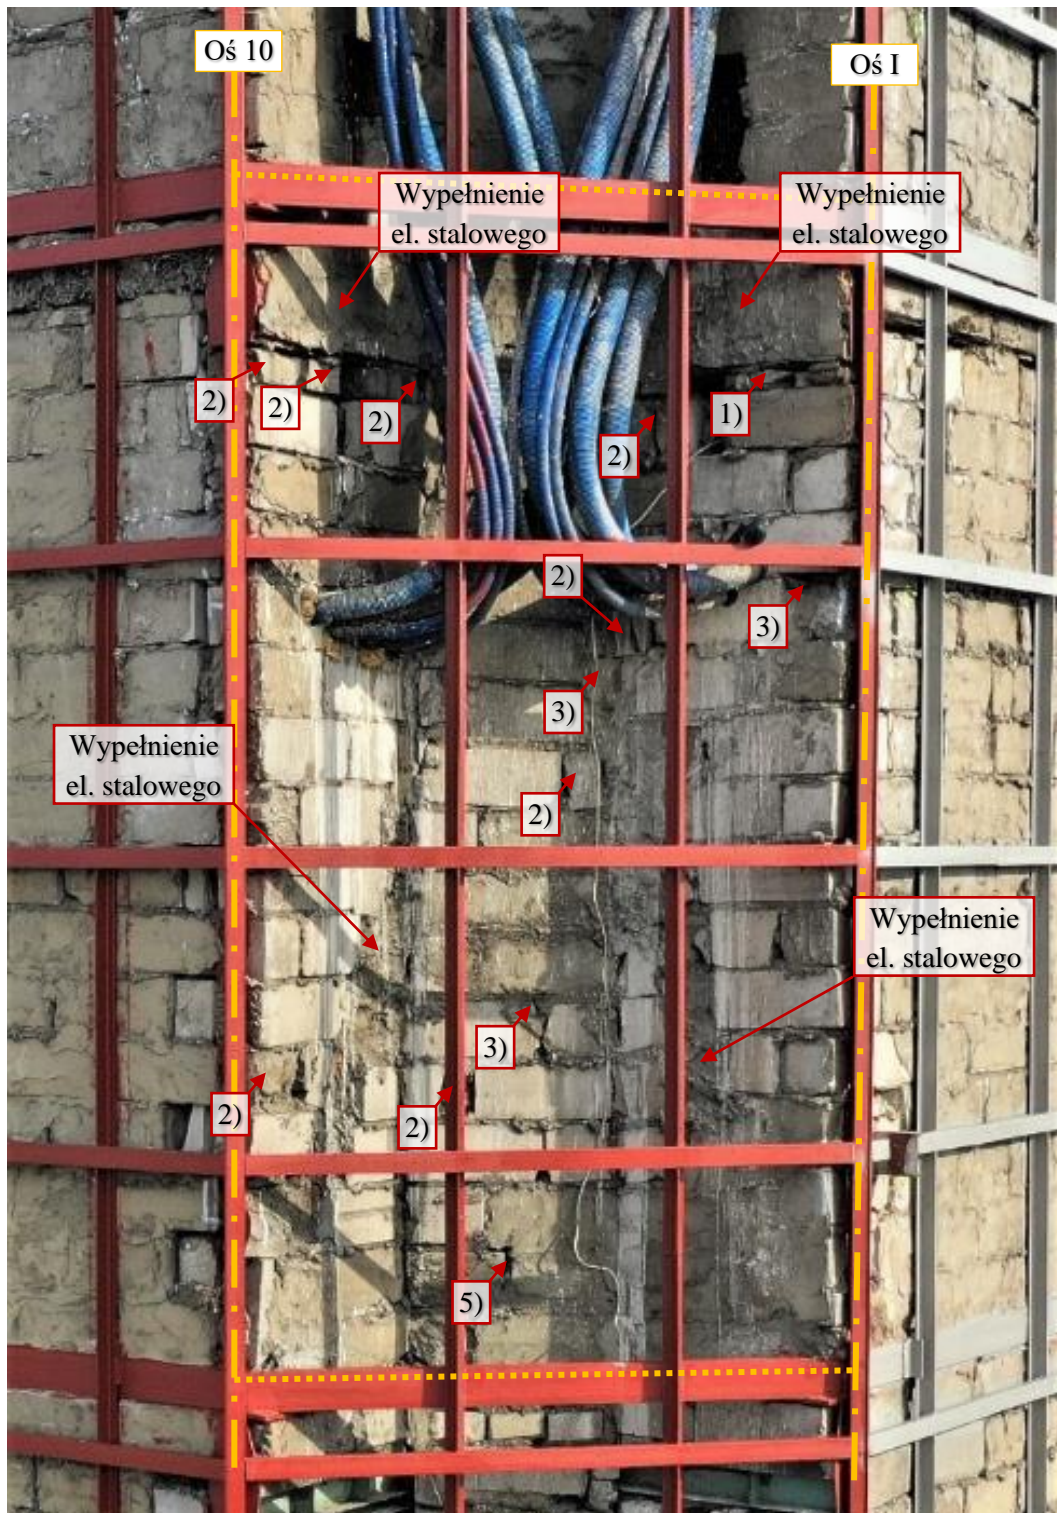
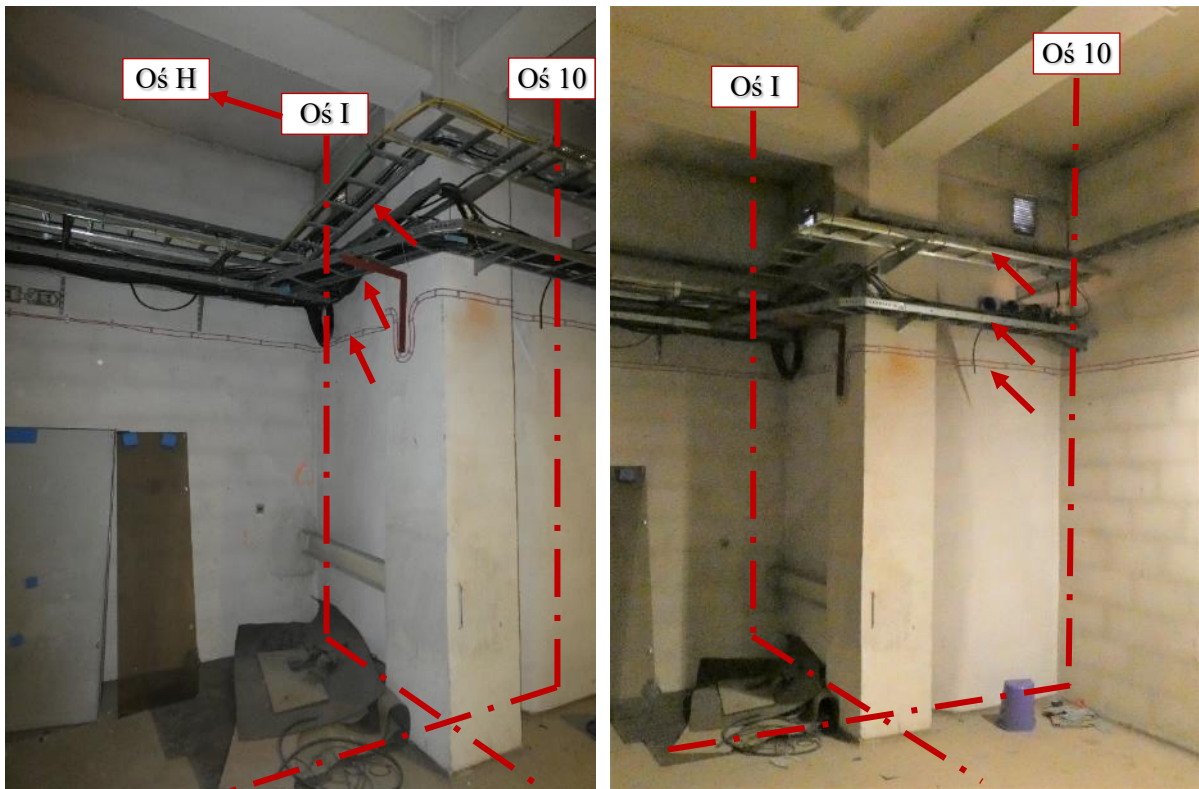
Fot. 115 Piętro 20 (Poziom +71.40) Elewacja Północna – widok naroża ściany w osi 10 / I – zewnątrz

Fot. 116 Piętro 20 (Poziom +71.40) Elewacja Północna – widok naroża ściany w osi 10 / I – wewnątrz

Ze względu na montaż izolacji termicznej ścian w sposób nie obciążający ściany (np. na niezależnej podkonstrukcji) prace naprawcze ścian zewnętrznych można ograniczyć do minimum obejmującego Metodę 3. Na etapie prac zweryfikować trwałość połączeń wszystkich elementów murowych ściany w narożu, należy zabezpieczyć wszystkie luźne elementy przez uzupełnienie spoin. Uszkodzone elementy wymienić lub odtworzyć za pomocą alternatywnych technik po szczegółowych oględzinach ściany. Całą ścianę w miarę możliwości należy oczyścić z nierówności, zacieków od zaprawy murarskiej oraz uzupełnić wszelkie ubytki spoin między elementami.

Wypełnienia murowe elementów konstrukcji stalowych (belek wspornikowych i odciągów/wieszaków) oczyścić z zaprawy i zweryfikować sposób wykonania. Luźne elementy należy zabezpieczyć przed wypadnięciem przez uzupełnienie spoin. Uszkodzone elementy wymienić lub odtworzyć za pomocą alternatywnych technik po szczegółowych oględzinach.

W przypadku montażu izolacji termicznej od środka budynku niezbędne będzie wykonanie przełożenia istniejących instalacji. Szczegóły przełożenia instalacji należy uzgodnić z Zarządcą budynku.

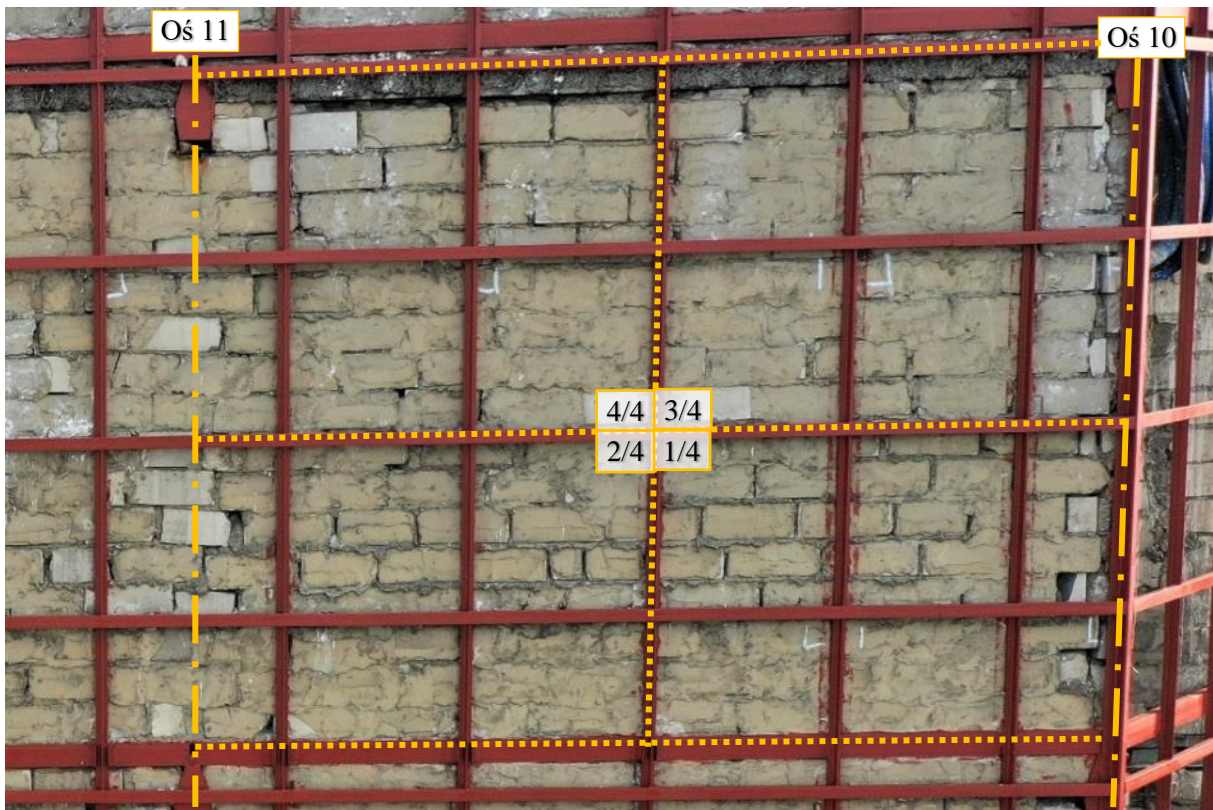
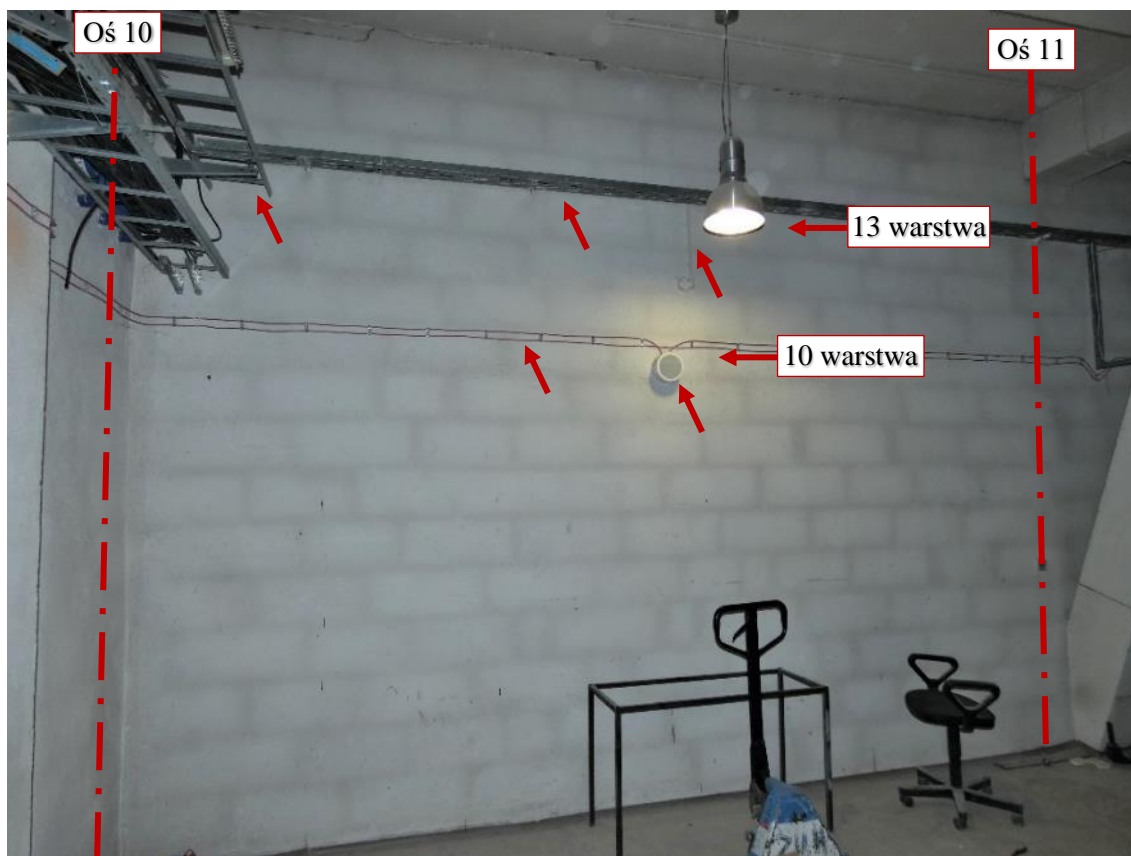
Fot. 117 Piętro 20 (Poziom +71.40) Elewacja Północna – widok ściany w osiach 10-11 / I – zewnątrz

Fot. 118 Piętro 20 (Poziom +71.40) Elewacja Północna – widok ściany w osiach 10-11 / I – wewnątrz

Przed przystąpieniem do prac naprawczych należy zlokalizować na zewnętrznej stronie ściany elementy instalacji elektrycznej mocowane do niej po stronie wewnętrznej. Instalacje w miarę możliwości zdemontować na czas naprawy i zabezpieczyć w sposób trwały przed możliwością uszkodzenia.
