PROJEKT WZMOCNIENIA ZEWNĘTRZNYCH ŚCIAN
19 ORAZ 20 PIĘTRA BUDYNKU COLLEGIUM ALTUM
UNIWERSYTETU EKONOMICZNEGO W POZNANIU

ZAMAWIAJĄCY: Uniwersytet Ekonomiczny w Poznaniu
al. Niepodległości 10,
61-875 Poznań

WYKONAWCA: EKSPERTIS Sp. z o. o. Sp. k.
ul. Nieszawska 1
61-021 Poznań

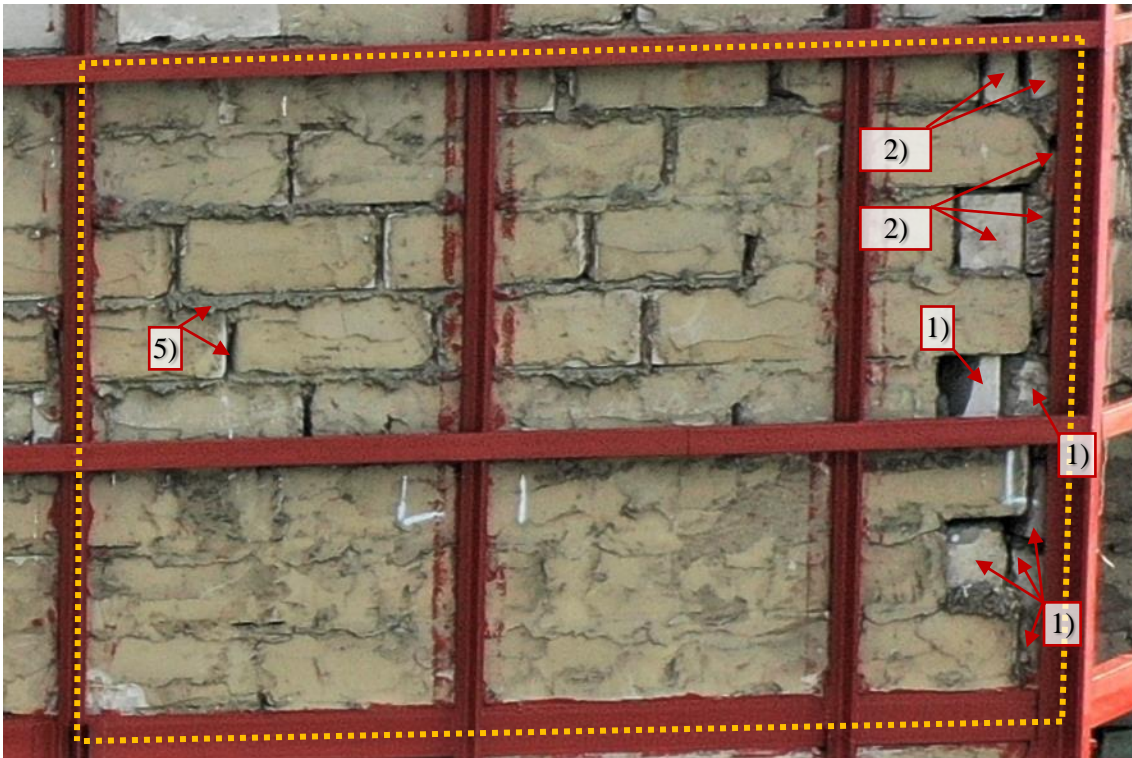
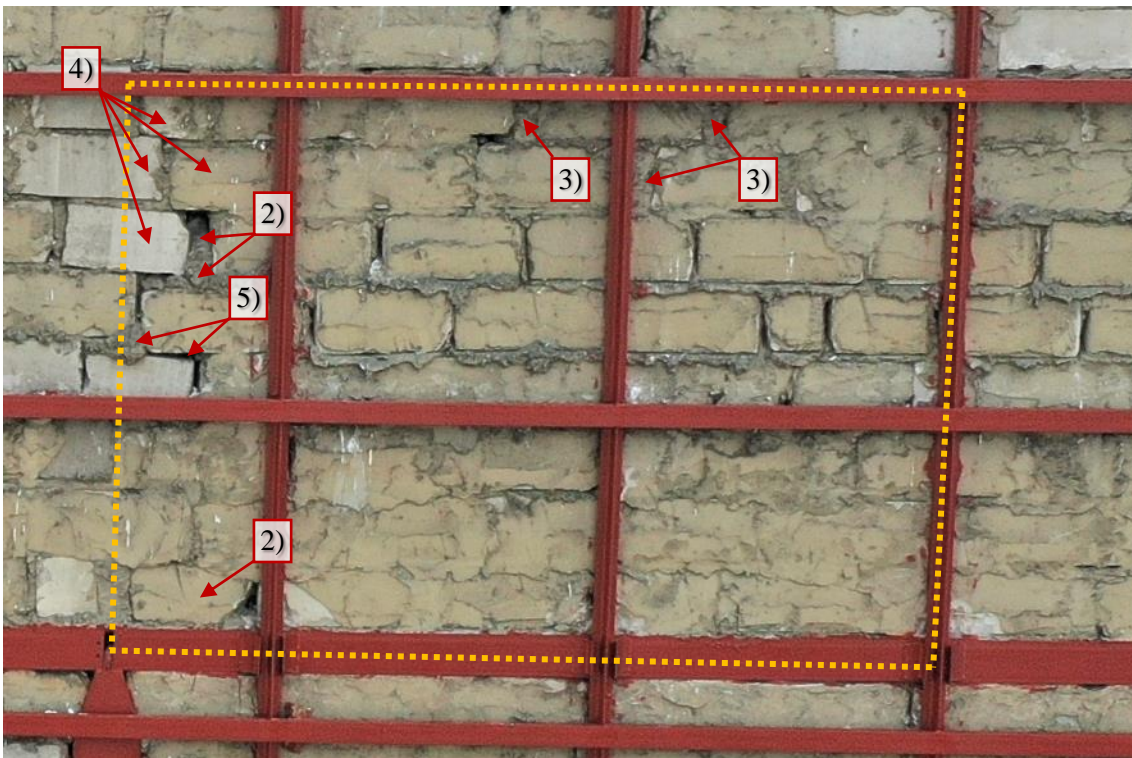
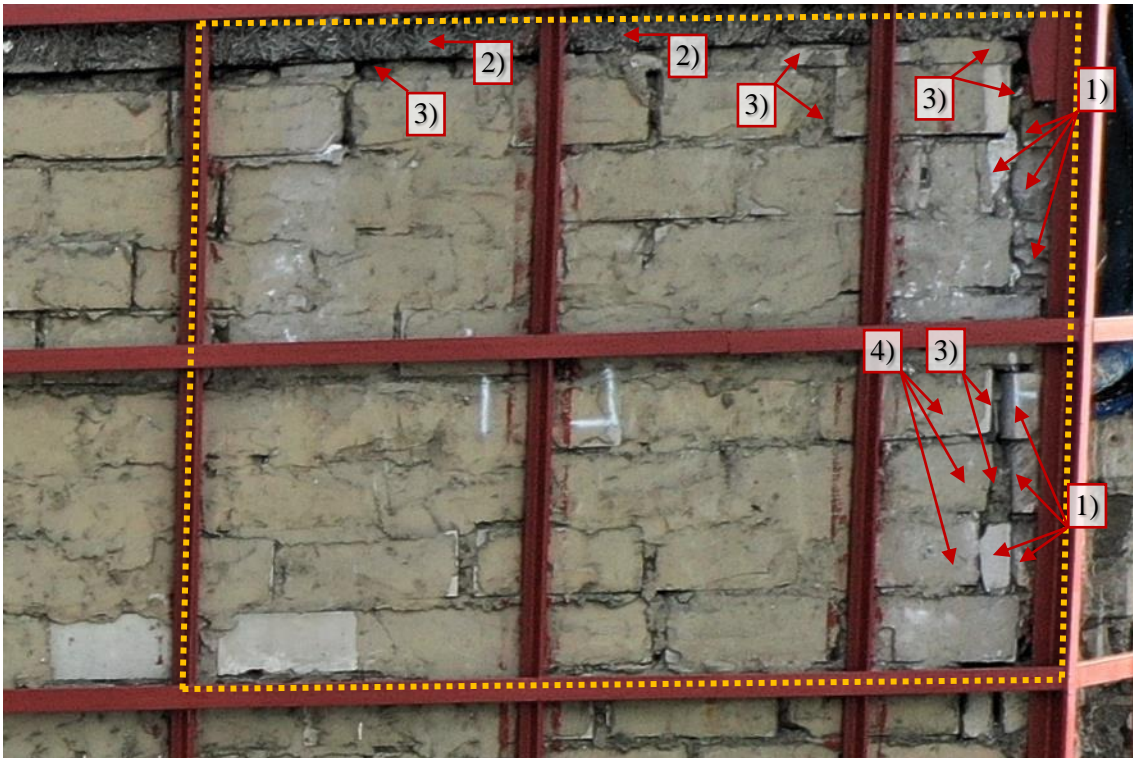
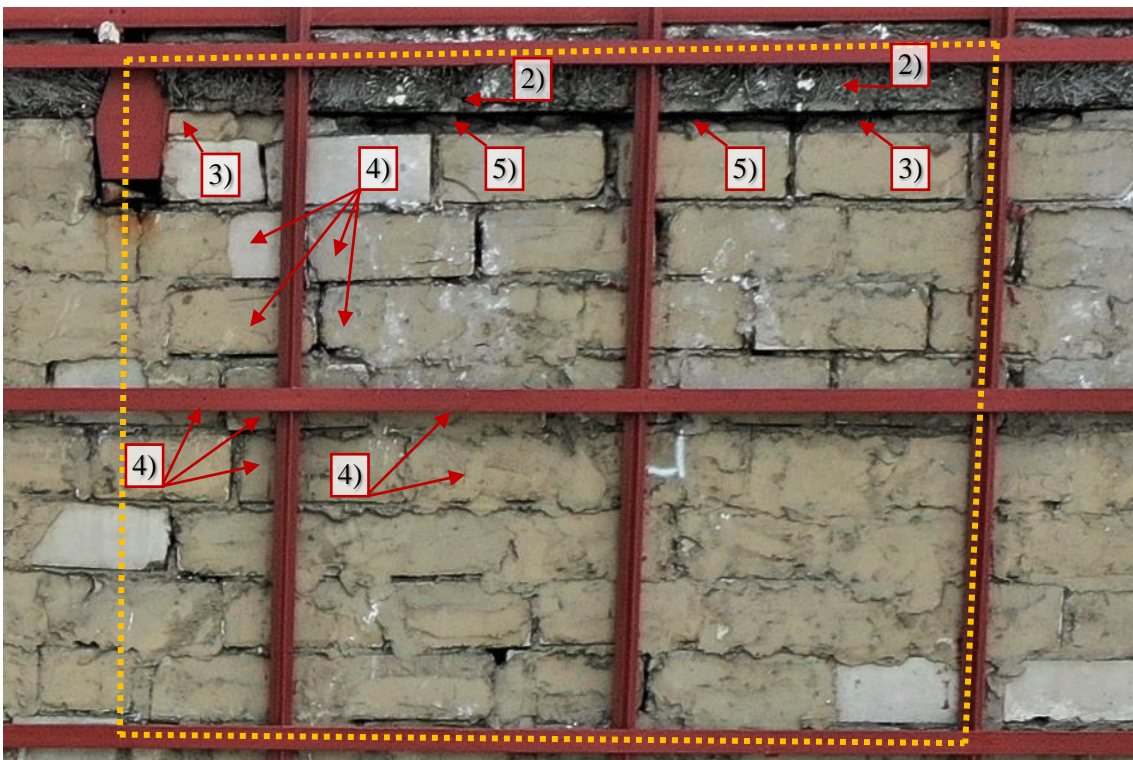
- 1) Elementy murowe / fragmenty ściany do wymiany (**Metoda 1**)
- 2) Stan elementów / fragmentów ściany do weryfikacji podczas prac naprawczych - w przypadku występowania znacznych uszkodzeń lub luźnych elementów wykonać wymianę elementów (**Metoda 1**). W przeciwnym razie element oczyścić i uzupełnić braki spoiny (**Metoda 3**).

- 3) Stan spoin do weryfikacji podczas prac naprawczych - W przypadku widocznych uszkodzeń i odłamywania się części spoiny skuć nadmiarowe ilości zaprawy przestrzeń między elementami oczyścić, a następnie uzupełnić braki w spoinach (**Metoda 3**). Weryfikację stanu spoin przeprowadzić dla całej powierzchni ścian zewnętrznych pięter 19 i 20.

- 4) Elementy, dla których nie spełnione są wymagania prawidłowego przewiązania elementów murowych - wzmocnienie fragmentu ściany w postaci łączników mechanicznych (**Metoda 2**). Zarysowania i pęknięcia ścian po stronie wystąpienia uszkodzeń (**Metoda 2**).

- 5) Spoina do uzupełnienia **Metoda 3** – weryfikację stanu spoin przeprowadzić dla całej powierzchni ścian zewnętrznych pięter 19 i 20.
- 6) Brak możliwości określenia sposobu naprawy fragmentu ściany. Elementy oczyścić z nadmiaru zaprawy, a następnie wykonać ocenę ich stanu technicznego klasyfikując uszkodzenia do grup opisanych w pkt 5.1. Prace naprawcze wykonać metodami przypisanymi do danej grupy uszkodzeń.

Fot. 120 Piętro 20 (Poziom +71.40) Elewacja Północna – widok ściany w osiach 10-11 / I – Część 1/4

Fot. 121 Piętro 20 (Poziom +71.40) Elewacja Północna – widok ściany w osiach 10-11 / I – Część 2/4

Fot. 122 Piętro 20 (Poziom +71.40) Elewacja Północna – widok ściany w osiach 10-11 / I – Część 3/4

Fot. 123 Piętro 20 (Poziom +71.40) Elewacja Północna – widok ściany w osiach 10-11 / I – Część 4/4

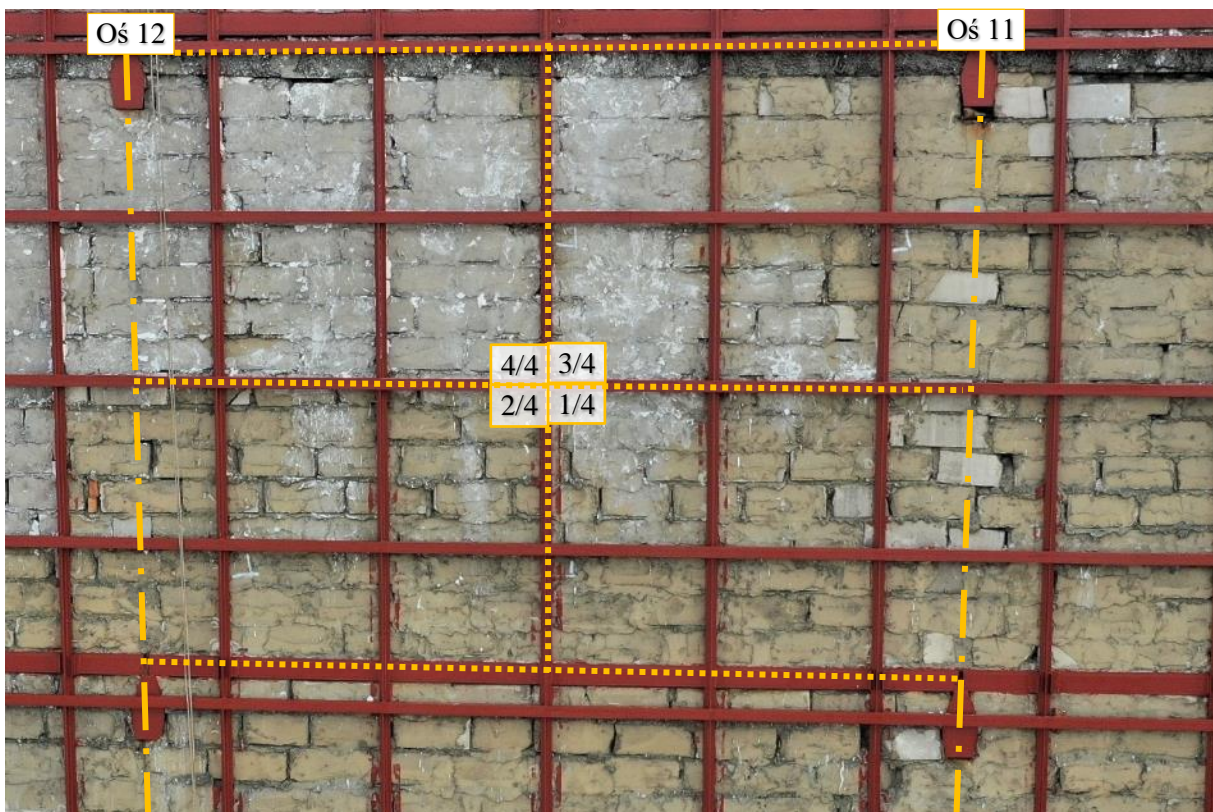
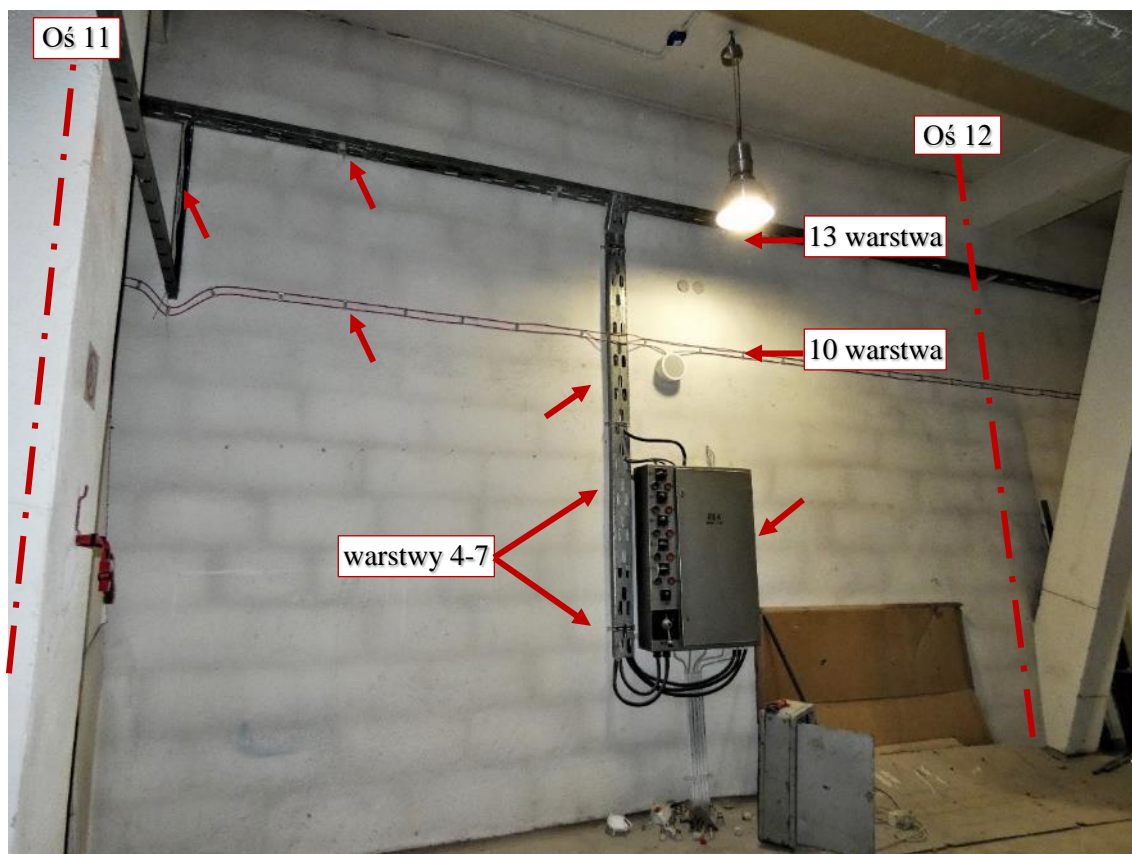
Fot. 124 Piętro 20 (Poziom +71.40) Elewacja Północna – widok ściany w osiach 11-12 / I – zewnątrz

Fot. 125 Piętro 20 (Poziom +71.40) Elewacja Północna – widok ściany w osiach 11-12 / I – wewnątrz

Przed przystąpieniem do prac naprawczych należy zlokalizować na zewnętrznej stronie ściany elementy instalacji elektrycznej mocowane do niej po stronie wewnętrznej. Instalacje w miarę możliwości zdemontować na czas naprawy i zabezpieczyć w sposób trwały przed możliwością uszkodzenia.

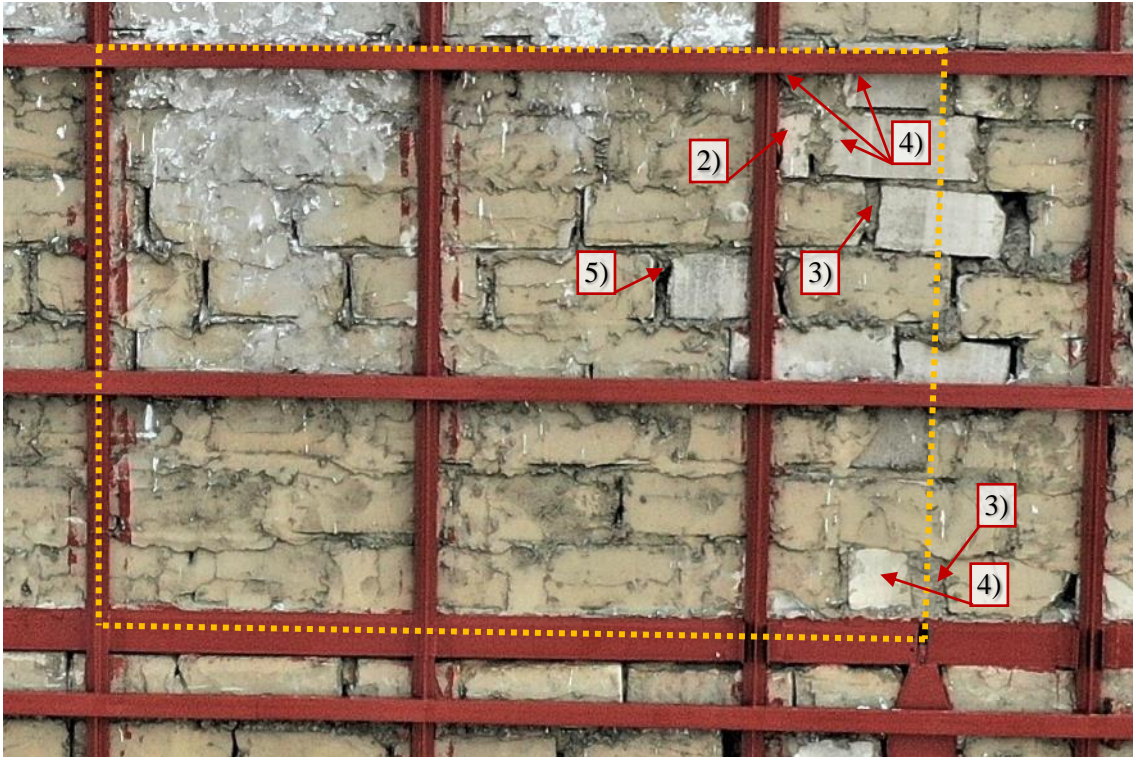
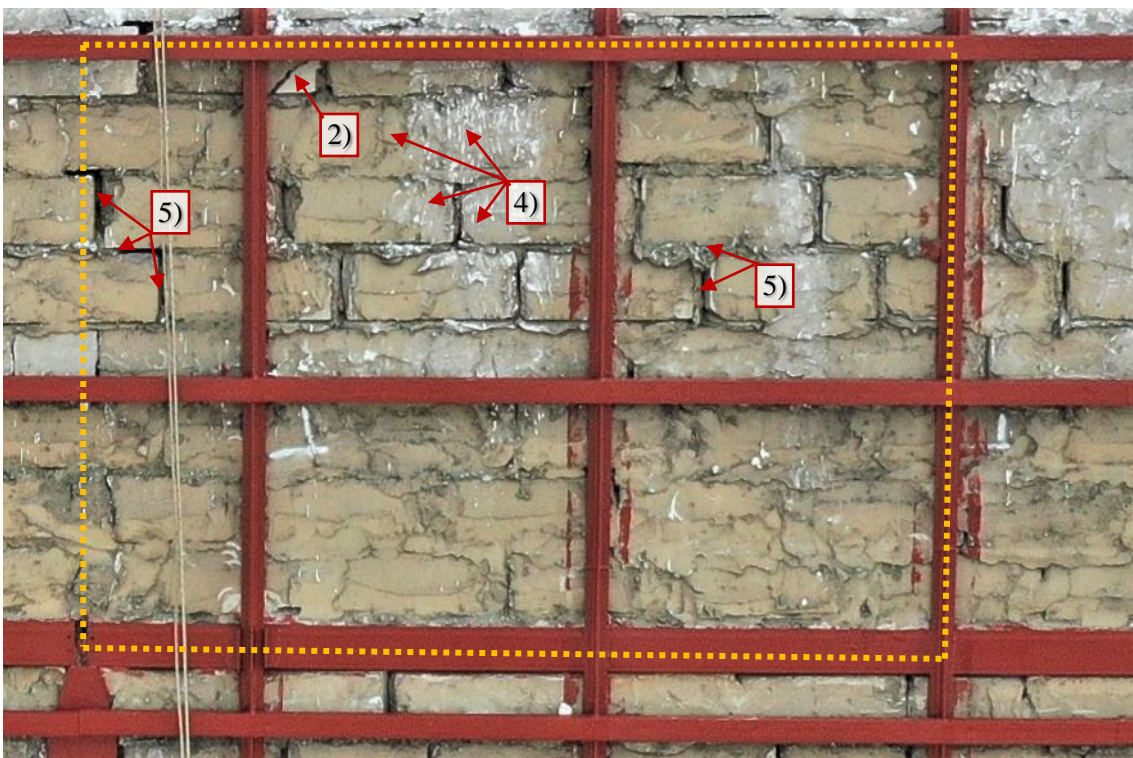
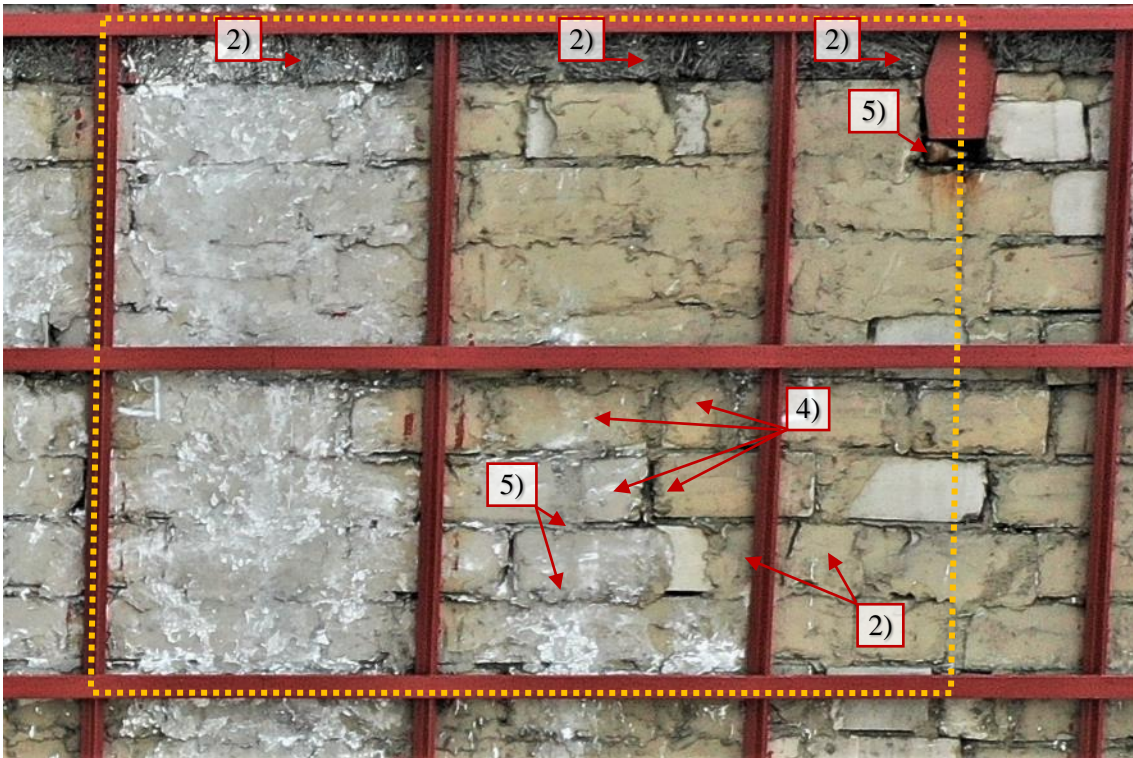
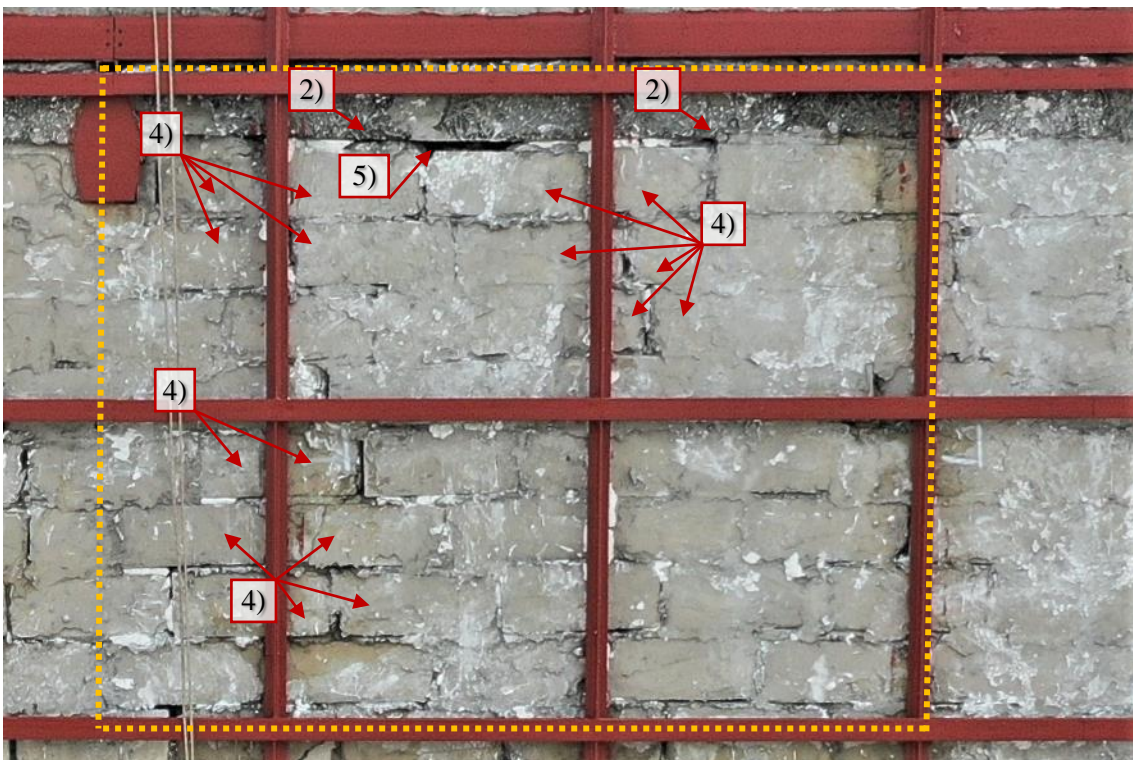
- 2) Stan elementów / fragmentów ściany do weryfikacji podczas prac naprawczych - w przypadku występowania znacznych uszkodzeń lub luźnych elementów wykonać wymianę elementów (Metoda 1). W przeciwnym razie element oczyścić i uzupełnić braki spoiny (**Metoda 3**).

- 3) Stan spoin do weryfikacji podczas prac naprawczych - W przypadku widocznych uszkodzeń i odłamywania się części spoiny skuć nadmiarowe ilości zaprawy przestrzeń między elementami oczyścić, a następnie uzupełnić braki w spoinach (**Metoda 3**). Weryfikację stanu spoin przeprowadzić dla całej powierzchni ścian zewnętrznych pięter 19 i 20.

- 4) Elementy, dla których nie spełnione są wymagania prawidłowego przewiązania elementów murowych - wzmocnienie fragmentu ściany w postaci łączników mechanicznych (**Metoda 2**). Zarysowania i pęknięcia ścian po stronie wystąpienia uszkodzeń (**Metoda 2**).

- 5) Spoina do uzupełnienia **Metodą 3** – weryfikację stanu spoin przeprowadzić dla całej powierzchni ścian zewnętrznych pięter 19 i 20.
- 6) Brak możliwości określenia sposobu naprawy fragmentu ściany. Elementy oczyścić z nadmiaru zaprawy, a następnie wykonać ocenę ich stanu technicznego klasyfikując uszkodzenia do grup opisanych w pkt 5.1. Prace naprawcze wykonać metodami przypisanymi do danej grupy uszkodzeń. W sytuacjach wątpliwych lub trudnych do sklasyfikowania

Fot. 126 Piętro 20 (Poziom +71.40) Elewacja Północna – widok ściany w osiach 11-12 / I – Część 1/4

Fot. 127 Piętro 20 (Poziom +71.40) Elewacja Północna – widok ściany w osiach 11-12 / I – Część 2/4

Fot. 128 Piętro 20 (Poziom +71.40) Elewacja Północna – widok ściany w osiach 11-12 / I – Część 3/4

Fot. 129 Piętro 20 (Poziom +71.40) Elewacja Północna – widok ściany w osiach 11-12 / I – Część 4/4

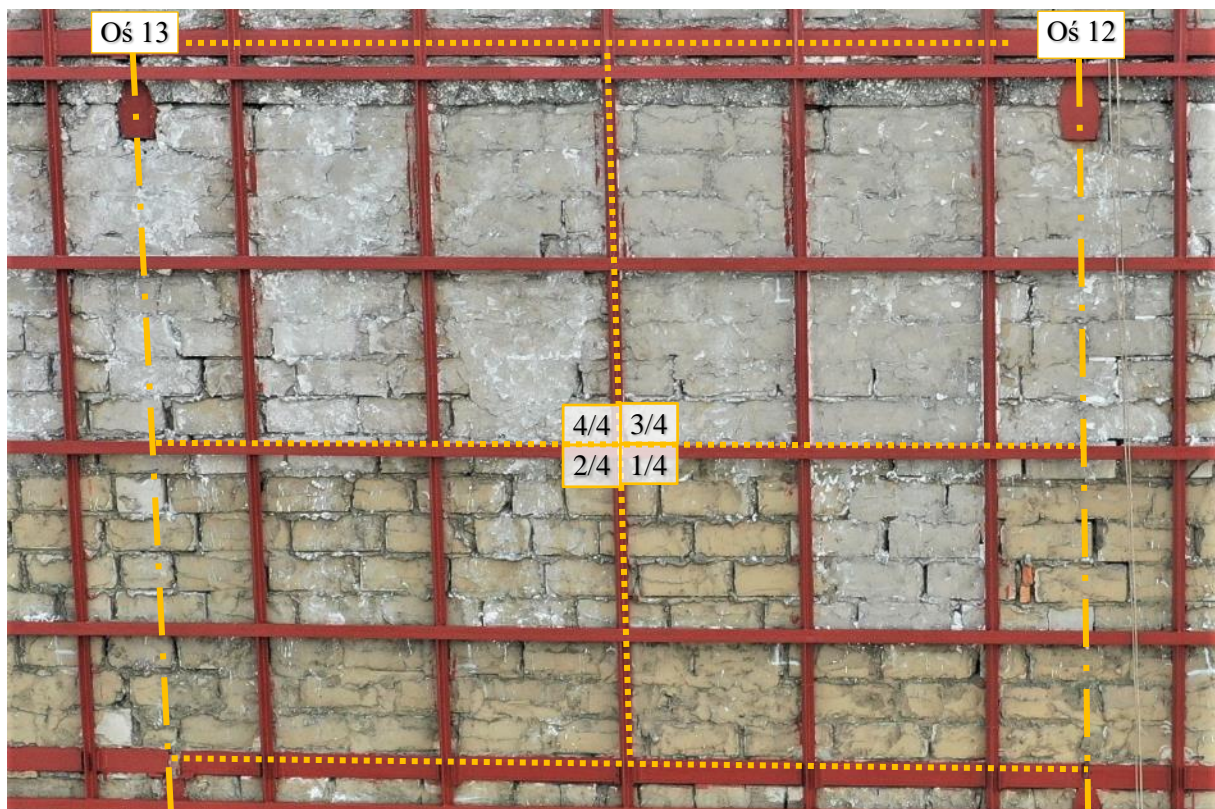
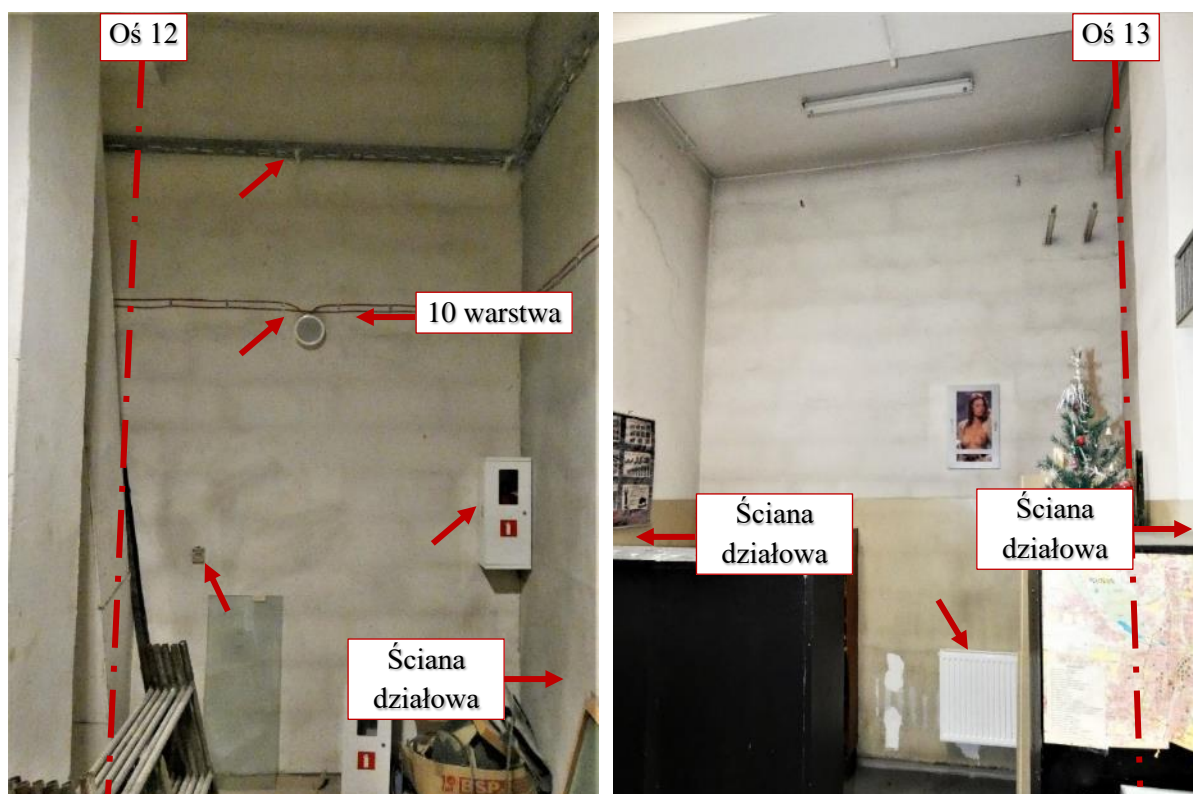
Fot. 130 Piętro 20 (Poziom +71.40) Elewacja Północna – widok ściany w osiach 12-13 / I – zewnątrz

Fot. 131 Piętro 20 (Poziom +71.40) Elewacja Północna – widok ściany w osiach 12-13 / I – wewnątrz

Przed przystąpieniem do prac naprawczych należy zlokalizować na zewnętrznej stronie ściany elementy instalacji elektrycznej oraz ppoż. mocowane do niej po stronie wewnętrznej. Instalacje w miarę możliwości zdemontować na czas naprawy i zabezpieczyć w sposób trwały przed możliwością uszkodzenia.

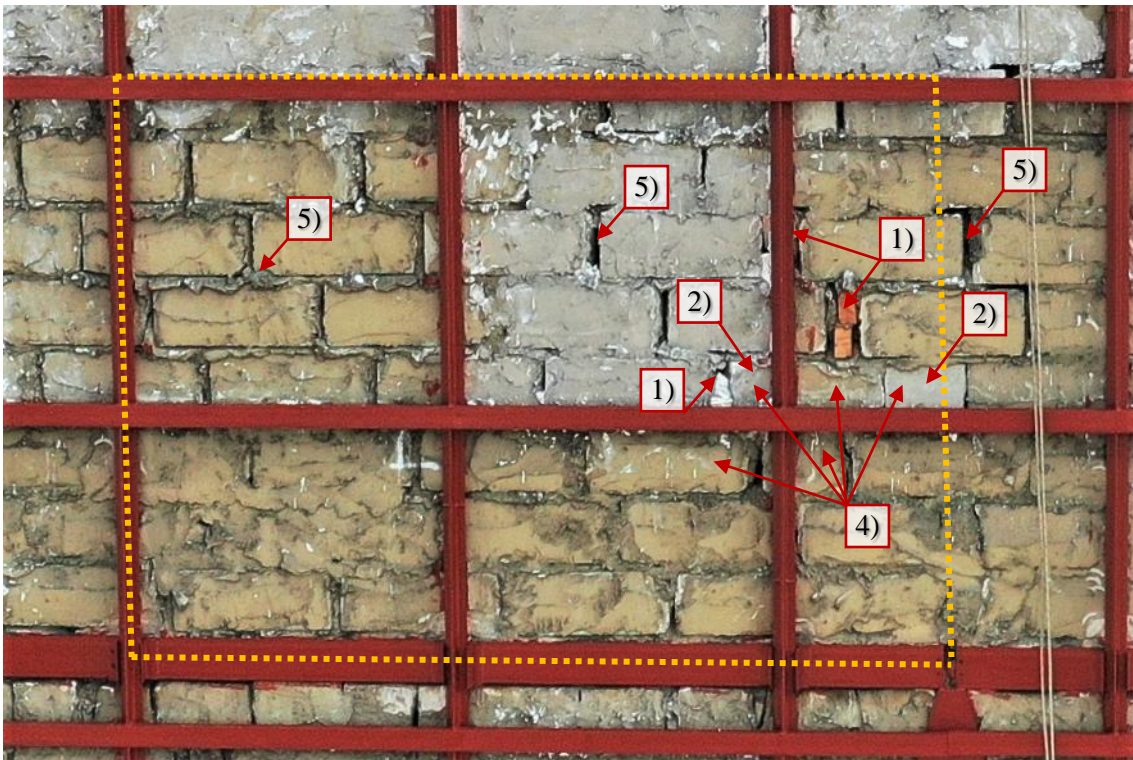
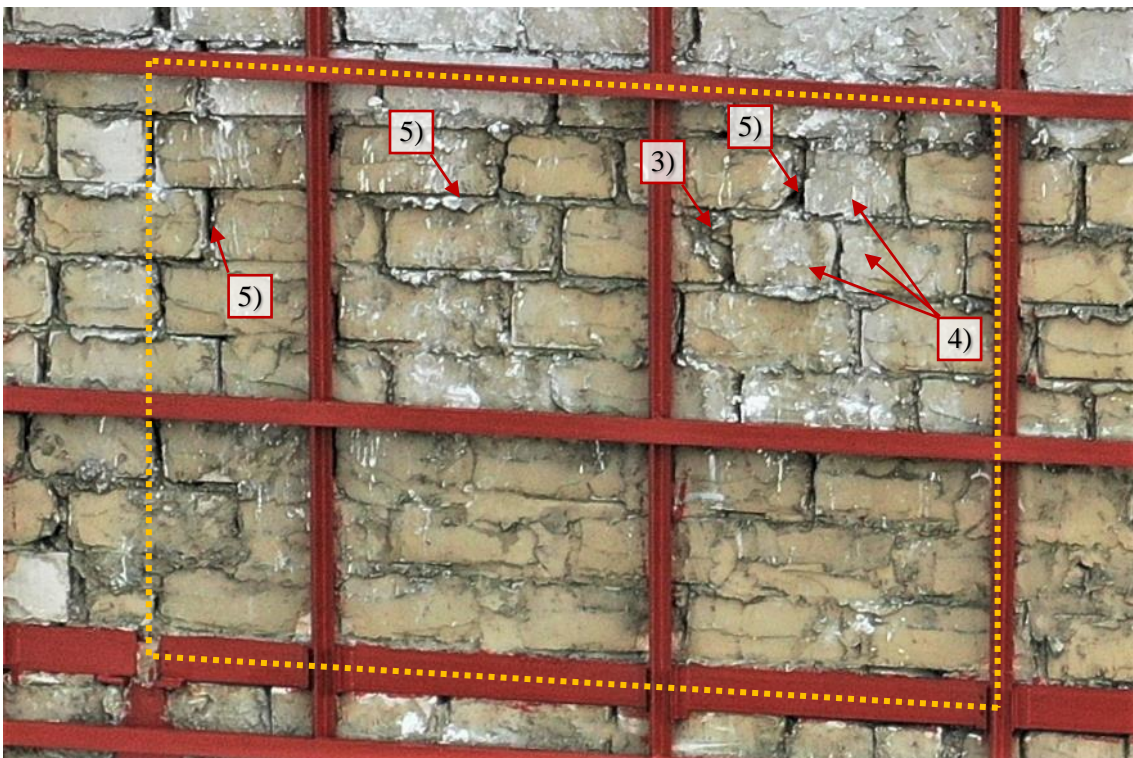
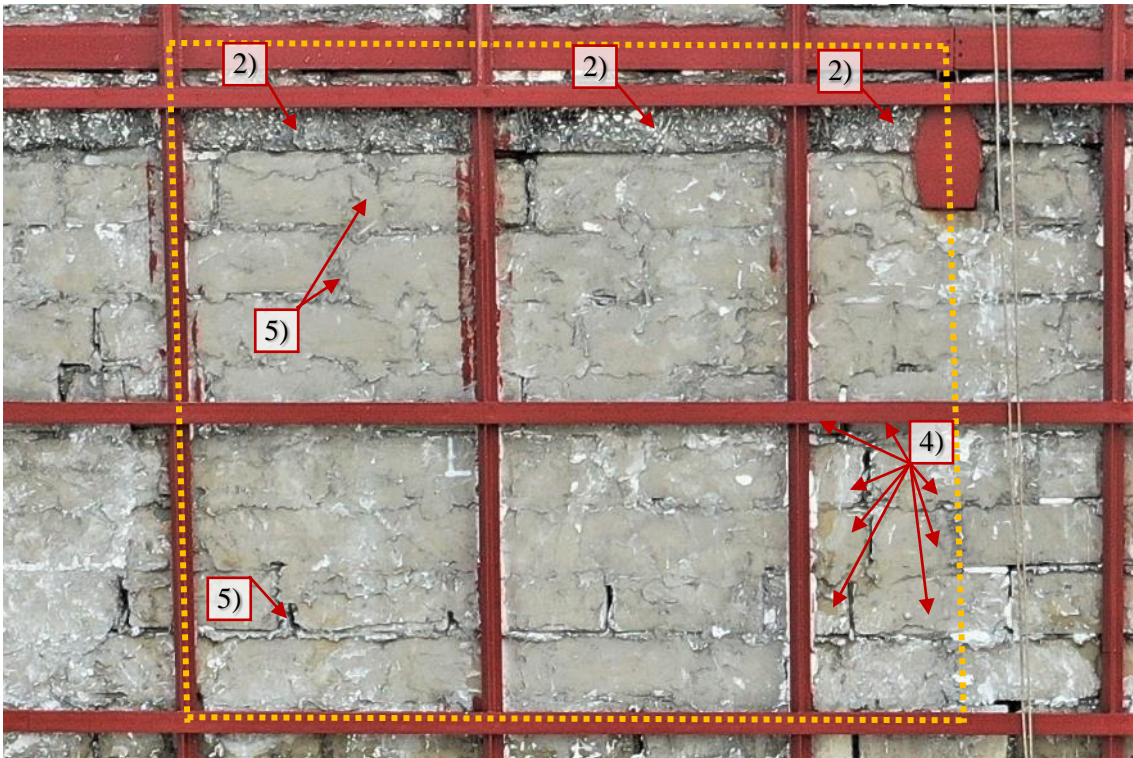
- 1) Elementy murowe / fragmenty ściany do wymiany (**Metoda 1**)
- 2) Stan elementów / fragmentów ściany do weryfikacji podczas prac naprawczych - w przypadku występowania znacznych uszkodzeń lub luźnych elementów wykonać wymianę elementów (Metoda 1). W przeciwnym razie element oczyścić i uzupełnić braki spoiny (**Metoda 3**).

- 3) Stan spoin do weryfikacji podczas prac naprawczych - W przypadku widocznych uszkodzeń i odłamywania się części spoiny skuć nadmiarowe ilości zaprawy przestrzeń między elementami oczyścić, a następnie uzupełnić braki w spoinach (**Metoda 3**). Weryfikację stanu spoin przeprowadzić dla całej powierzchni ścian zewnętrznych pięter 19 i 20.

- 4) Elementy, dla których nie spełnione są wymogi prawidłowego przewiązania elementów murowych - wzmocnienie fragmentu ściany w postaci łączników mechanicznych (**Metoda 2**). Zarysowania i pęknięcia ścian po stronie wystąpienia uszkodzeń (**Metoda 2**).

- 5) Spoina do uzupełnienia **Metoda 3** – weryfikację stanu spoin przeprowadzić dla całej powierzchni ścian zewnętrznych pięter 19 i 20.
- 6) Brak możliwości określenia sposobu naprawy fragmentu ściany. Elementy oczyścić z nadmiaru zaprawy, a następnie wykonać ocenę ich stanu technicznego klasyfikując uszkodzenia do grup opisanych w pkt 5.1. Prace naprawcze wykonać metodami przypisanymi do danej grupy uszkodzeń. W sytuacjach wątpliwych lub trudnych do sklasyfikowania

Fot. 132 Piętro 20 (Poziom +71.40) Elewacja Północna – widok ściany w osiach 12-13 / I – Część 1/4

Fot. 133 Piętro 20 (Poziom +71.40) Elewacja Północna – widok ściany w osiach 12-13 / I – Część 2/4

Fot. 134 Piętro 20 (Poziom +71.40) Elewacja Północna – widok ściany w osiach 12-13 / I – Część 3/4

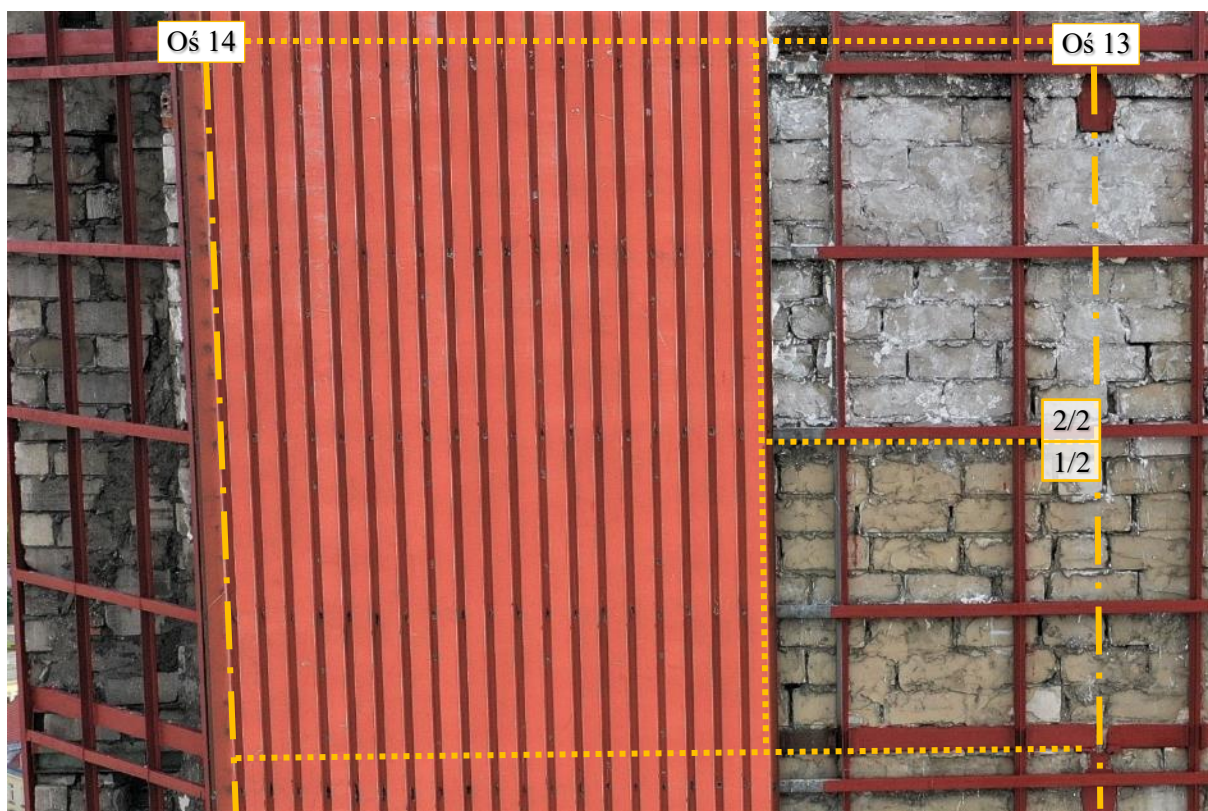
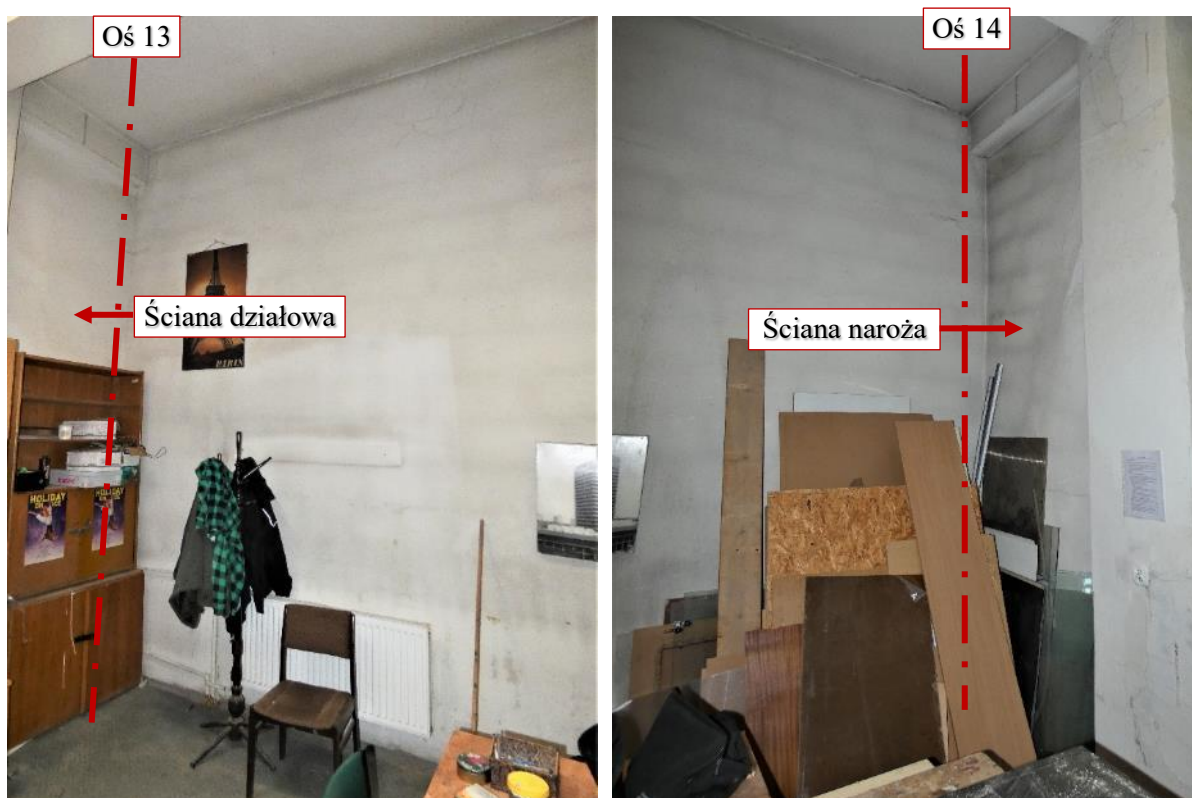
Fot. 136 Piętro 20 (Poziom +71.40) Elewacja Północna – widok ściany w osiach 13-14 / I – zewnątrz

Ze względu na przesłonięcie części analizowanej ściany elewacją z blachy trapezowej, ocenę stanu technicznego zakrytej ściany północnej należy przeprowadzić na bieżąco podczas wykonywania prac naprawczych.

Fot. 137 Piętro 20 (Poziom +71.40) Elewacja Północna – widok ściany w osiach 13-14 / I – wewnątrz

Przed przystąpieniem do prac naprawczych należy zlokalizować na zewnętrznej stronie ściany elementy instalacji grzewczej mocowane do niej po stronie wewnętrznej. Instalacje w miarę możliwości zdemontować na czas naprawy i zabezpieczyć w sposób trwały przed możliwością uszkodzenia.

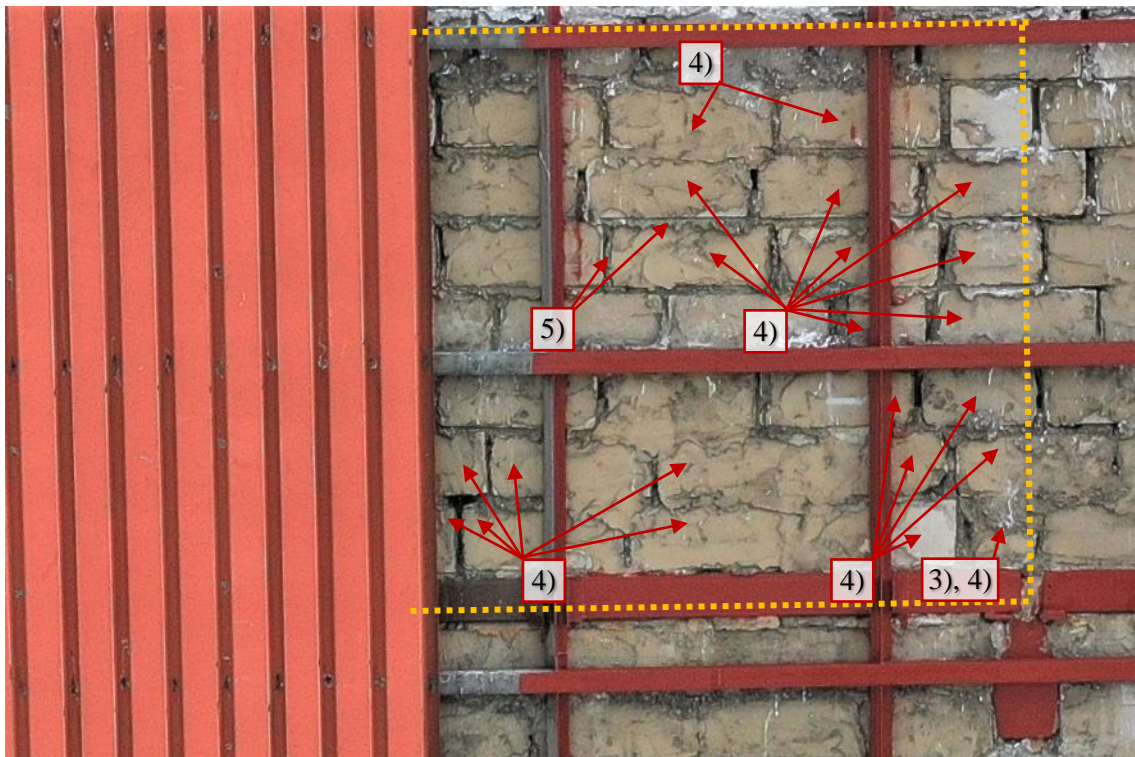
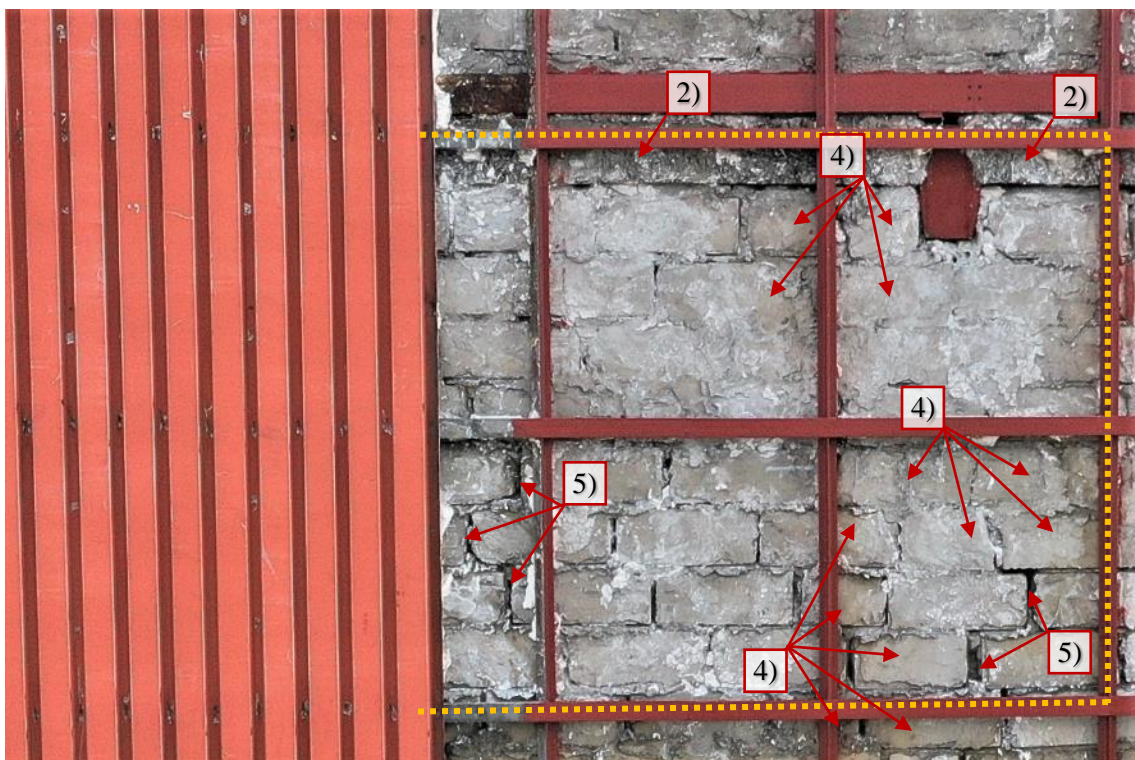
Fot. 138 Piętro 20 (Poziom +71.40) Elewacja Północna – widok ściany w osiach 13-14 / I – Część 1/2

Fot. 139 Piętro 20 (Poziom +71.40) Elewacja Północna – widok ściany w osiach 13-14 / I – Część 2/2

- 2) Stan elementów / fragmentów ściany do weryfikacji podczas prac naprawczych – elementy oczyścić i uzupełnić braki spoin (**Metoda 3**). Luźne elementy należy zabezpieczyć przed wypadnięciem przez uzupełnienie spoin. W przypadku występowania znacznych uszkodzeń elementów wykonać wymianę lub odtworzenie elementów murowych.

- 3) Stan spoin do weryfikacji podczas prac naprawczych - W przypadku widocznych uszkodzeń i odłamywania się części spoiny skuć nadmiarowe ilości zaprawy przestrzeń między elementami oczyścić, a następnie uzupełnić braki w spoinach (**Metoda 3**). Weryfikację stanu spoin przeprowadzić dla całej powierzchni ścian zewnętrznych pięter 19 i 20.

- 4) Elementy, dla których nie spełnione są wymogi prawidłowego przewiązania elementów murowych - wzmocnienie fragmentu ściany w postaci łączników mechanicznych (**Metoda 2**). Zarysowania i pęknięcia ścian po stronie wystąpienia uszkodzeń (**Metoda 2**).

- 5) Spoina do uzupełnienia **Metodą 3** – weryfikację stanu spoin przeprowadzić dla całej powierzchni ścian zewnętrznych pięter 19 i 20.
- 6) Brak możliwości określenia sposobu naprawy fragmentu ściany. Elementy oczyścić z nadmiaru zaprawy, a następnie wykonać ocenę ich stanu technicznego klasyfikując uszkodzenia do grup opisanych w pkt 5.1. Prace naprawcze wykonać metodami przypisanymi do danej grupy uszkodzeń. W sytuacjach wątpliwych lub trudnych do sklasyfikowania

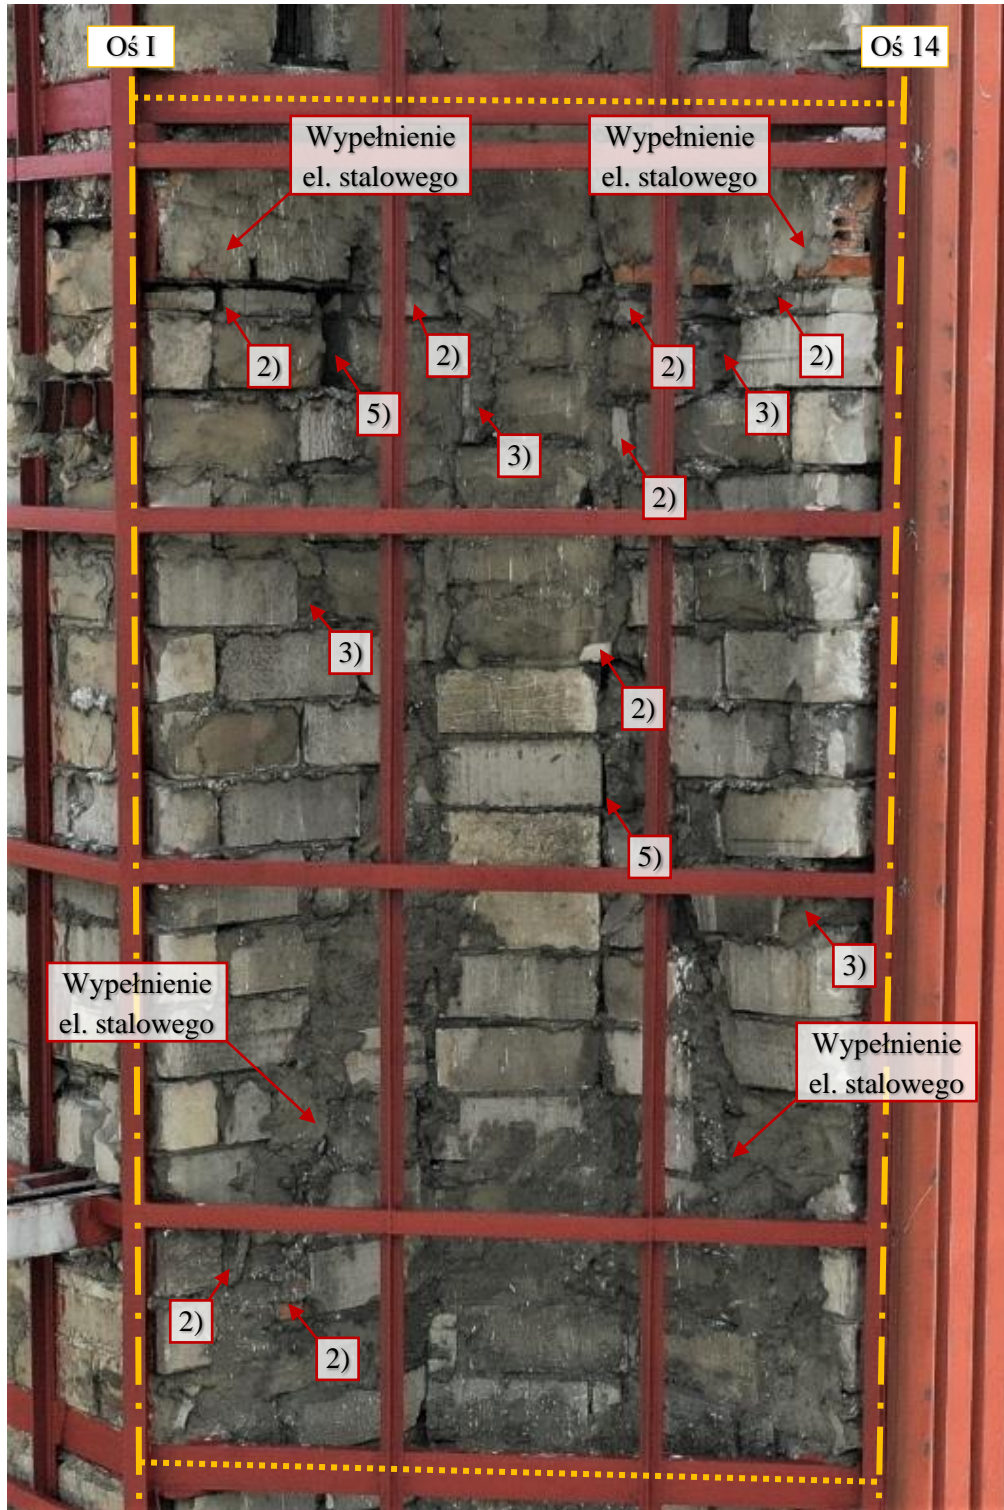
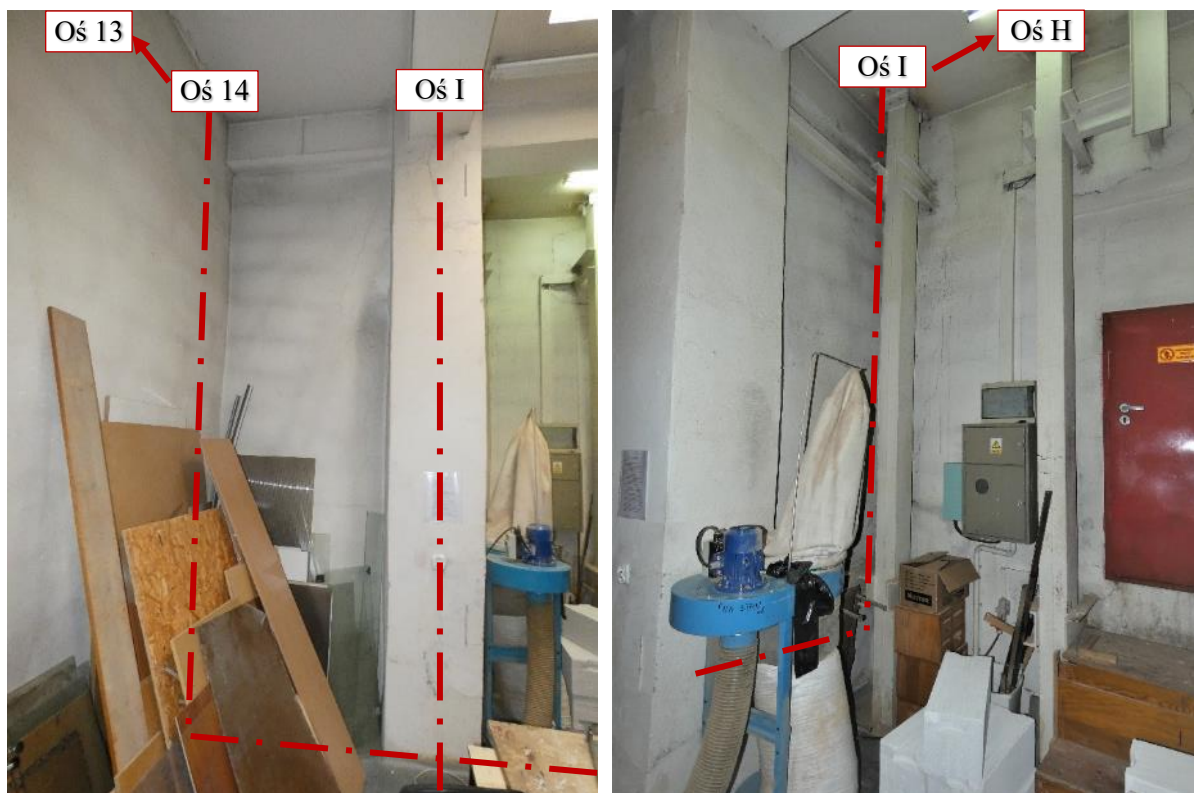
Fot. 140 Piętro 20 (Poziom +71.40) Elewacja Północna – widok naroża ściany w osi 14 / I – zewnątrz

Fot. 141 Piętro 20 (Poziom +71.40) Elewacja Północna – widok naroża ściany w osi 14 / I – wewnątrz

Ze względu na montaż izolacji termicznej ścian w sposób nie obciążający ściany (np. na niezależnej podkonstrukcji) prace naprawcze ścian zewnętrznych można ograniczyć do minimum obejmującego Metodę 3. Na etapie prac zweryfikować trwałość połączeń wszystkich elementów murowych ściany w narożu, należy zabezpieczyć wszystkie luźne elementy przez uzupełnienie spoin. Uszkodzone elementy wymienić lub odtworzyć za pomocą alternatywnych technik po szczegółowych oględzinach ściany. Całą ścianę w miarę możliwości należy oczyścić z nierówności, zacieków od zaprawy murarskiej oraz uzupełnić wszelkie ubytki spoin między elementami.

Wypełnienia murowe elementów konstrukcji stalowych (belek wspornikowych i odciągów/wieszaków) oczyścić z zaprawy i zweryfikować sposób wykonania. Luźne elementy należy zabezpieczyć przed wypadnięciem przez uzupełnienie spoin. Uszkodzone elementy wymienić lub odtworzyć za pomocą alternatywnych technik po szczegółowych oględzinach.

W przypadku montażu izolacji termicznej od środka budynku niezbędne będzie wykonanie przełożenia istniejących instalacji. Szczegóły przełożenia instalacji należy uzgodnić z Zarządcą budynku.
