PROJEKT WZMOCNIENIA ZEWNĘTRZNYCH ŚCIAN
19 ORAZ 20 PIĘTRA BUDYNKU COLLEGIUM ALTUM
UNIWERSYTETU EKONOMICZNEGO W POZNANIU

ZAMAWIAJĄCY: Uniwersytet Ekonomiczny w Poznaniu
al. Niepodległości 10,
61-875 Poznań

WYKONAWCA: EKSPERTIS Sp. z o. o. Sp. k.
ul. Nieszawska 1
61-021 Poznań

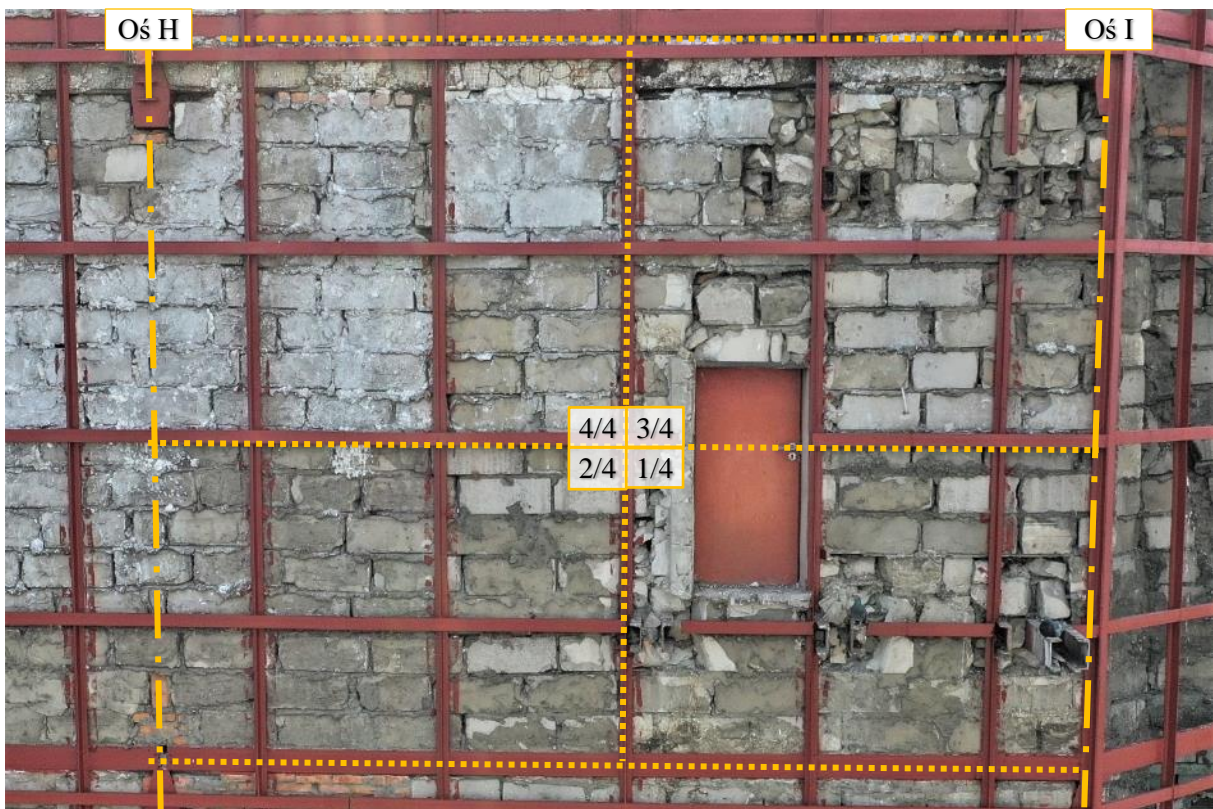
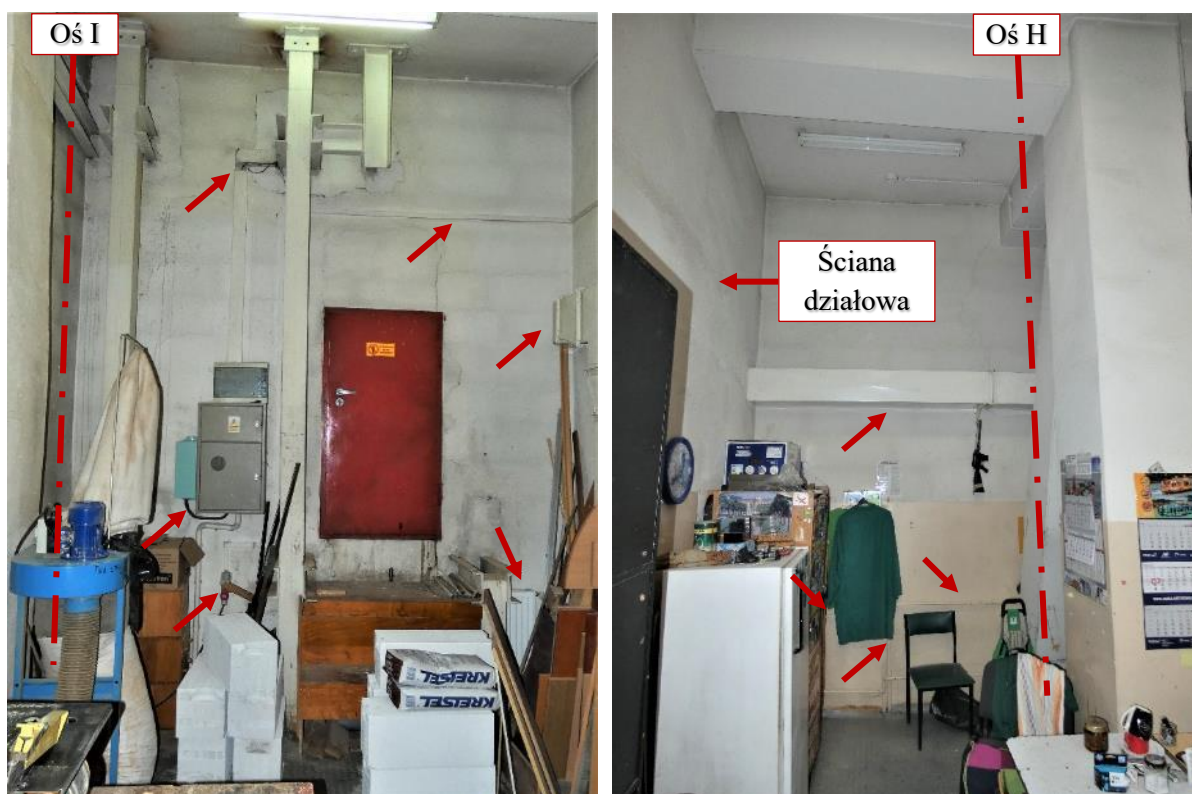
Fot. 142 Piętro 20 (Poziom +71.40) Elewacja Wschodnia – widok ściany w osi 14 / H-I – zewnątrz

Fot. 143 Piętro 20 (Poziom +71.40) Elewacja Wschodnia – widok ściany w osi 14 / H-I – wewnątrz

Przed przystąpieniem do prac naprawczych należy zlokalizować na zewnętrznej stronie ściany elementy instalacji elektrycznej, grzewczej oraz wentylacyjnej mocowane do niej po stronie wewnętrznej. Instalacje w miarę możliwości zdemontować na czas naprawy i zabezpieczyć w sposób trwały przed możliwością uszkodzenia.

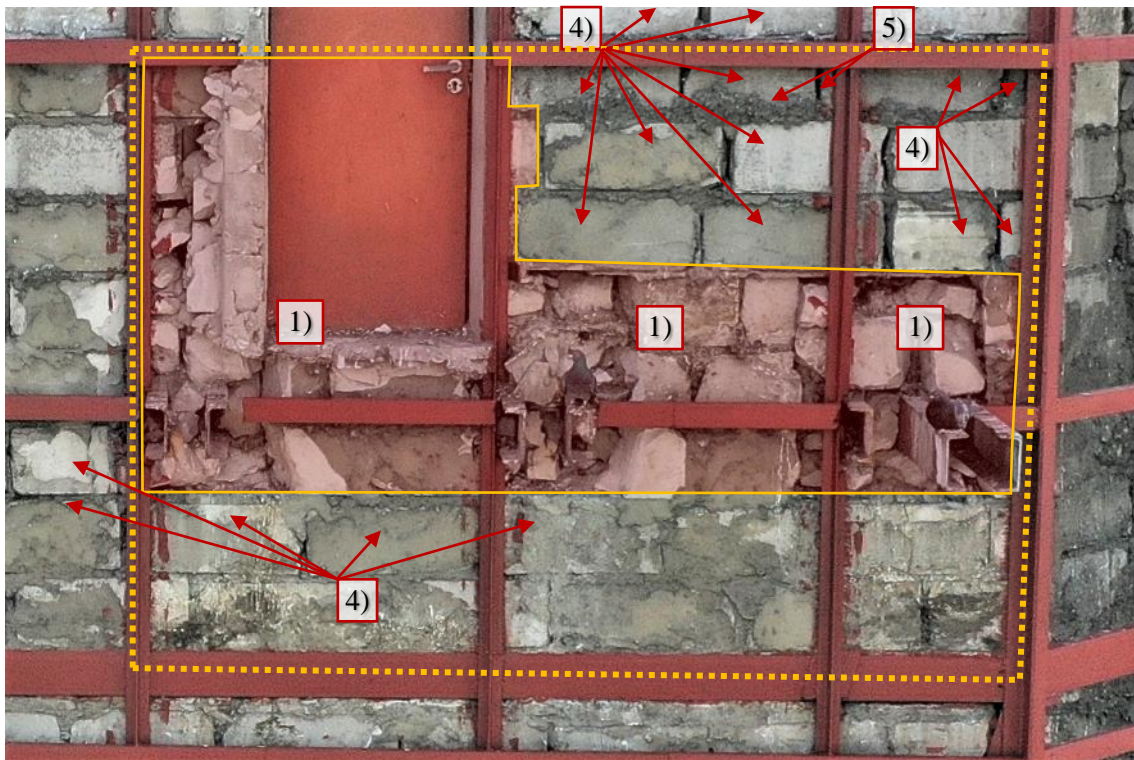
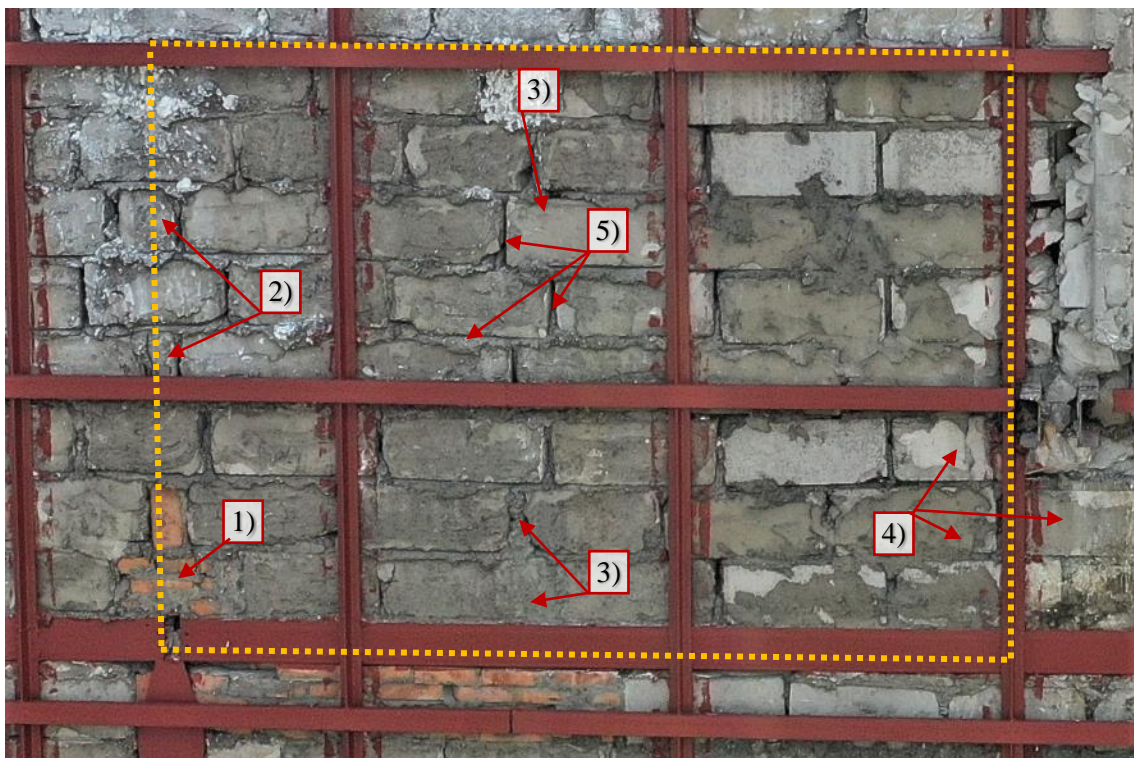
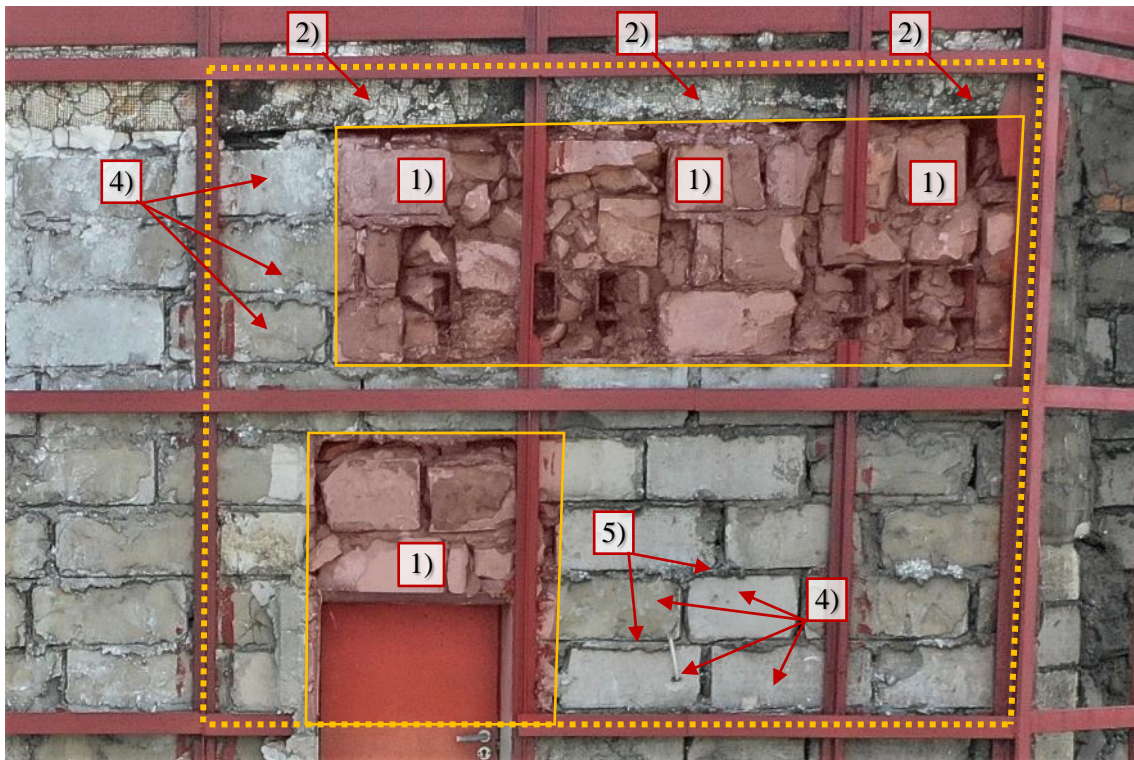
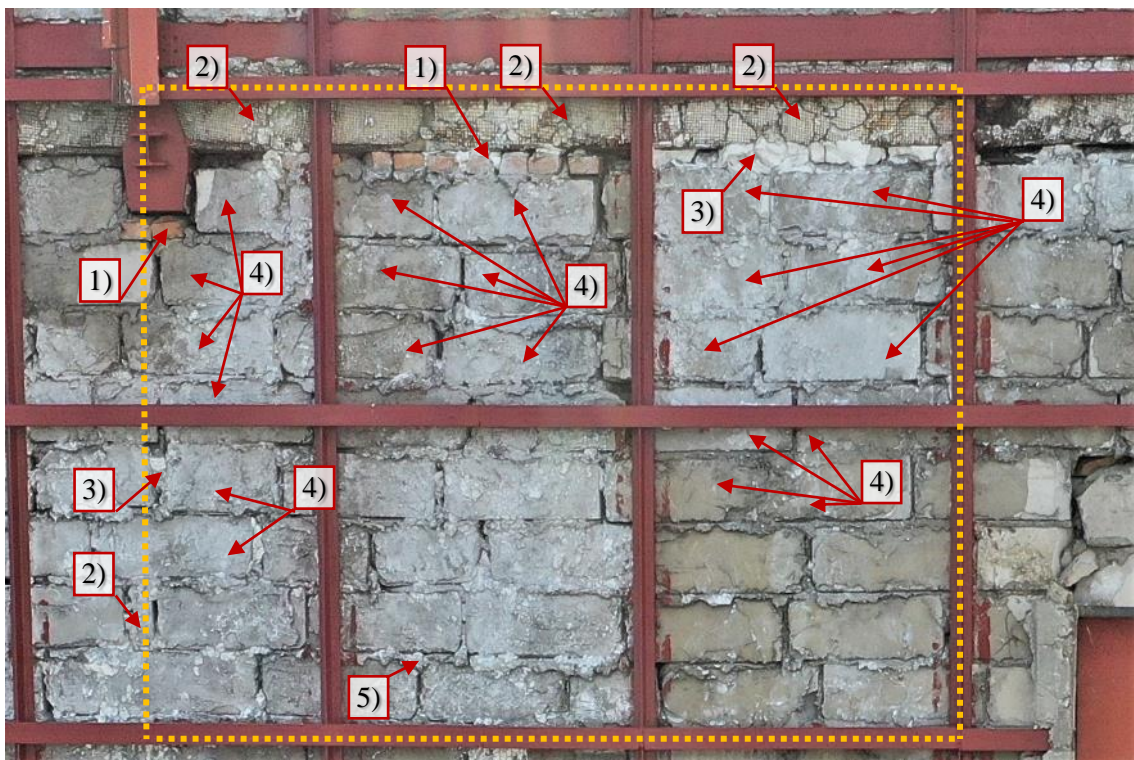
Fot. 144 Piętro 20 (Poziom +71.40) Elewacja Wschodnia – widok ściany w osiach 14 / H-I – Część 1/4

Fot. 145 Piętro 20 (Poziom +71.40) Elewacja Wschodnia – widok ściany w osiach 14 / H-I – Część 2/4

Fot. 146 Piętro 20 (Poziom +71.40) Elewacja Wschodnia – widok ściany w osiach 14 / H-I – Część 3/4

Fot. 147 Piętro 20 (Poziom +71.40) Elewacja Wschodnia – widok ściany w osiach 14 / H-I – Część 4/4

- 1) Elementy murowe / fragmenty ściany do wymiany (**Metoda 1**)
- 2) Stan elementów / fragmentów ściany do weryfikacji podczas prac naprawczych - w przypadku występowania znacznych uszkodzeń lub luźnych elementów wykonać wymianę elementów (Metoda 1). W przeciwnym razie element oczyścić i uzupełnić braki spoiny (**Metoda 3**).

- 3) Stan spoin do weryfikacji podczas prac naprawczych - W przypadku widocznych uszkodzeń i odłamywania się części spoiny skuć nadmiarowe ilości zaprawy przestrzeń między elementami oczyścić, a następnie uzupełnić braki w spoinach (**Metoda 3**). Weryfikację stanu spoin przeprowadzić dla całej powierzchni ścian zewnętrznych pięter 19 i 20.

- 4) Elementy, dla których nie spełnione są wymogi prawidłowego przewiązania elementów murowych - wzmocnienie fragmentu ściany w postaci łączników mechanicznych (**Metoda 2**). Zarysowania i pęknięcia ścian po stronie wystąpienia uszkodzeń (**Metoda 2**).

- 5) Spoina do uzupełnienia **Metodą 3** – weryfikację stanu spoin przeprowadzić dla całej powierzchni ścian zewnętrznych pięter 19 i 20.
- 6) Elementy oczyścić z nadmiaru zaprawy, a następnie wykonać ocenę ich stanu technicznego klasyfikując uszkodzenia do grup opisanych w pkt 5.1. Prace naprawcze wykonać metodami przypisanymi do danej grupy uszkodzeń. W sytuacjach wątpliwych lub trudnych do

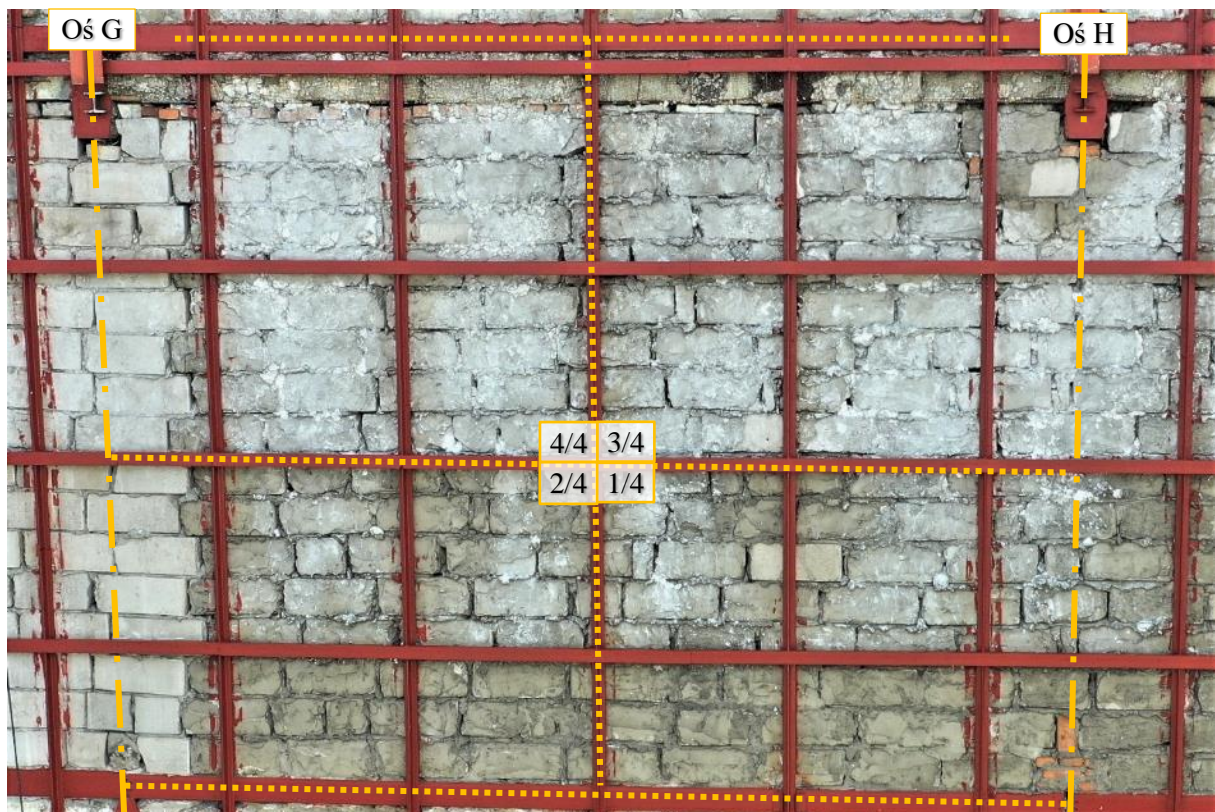
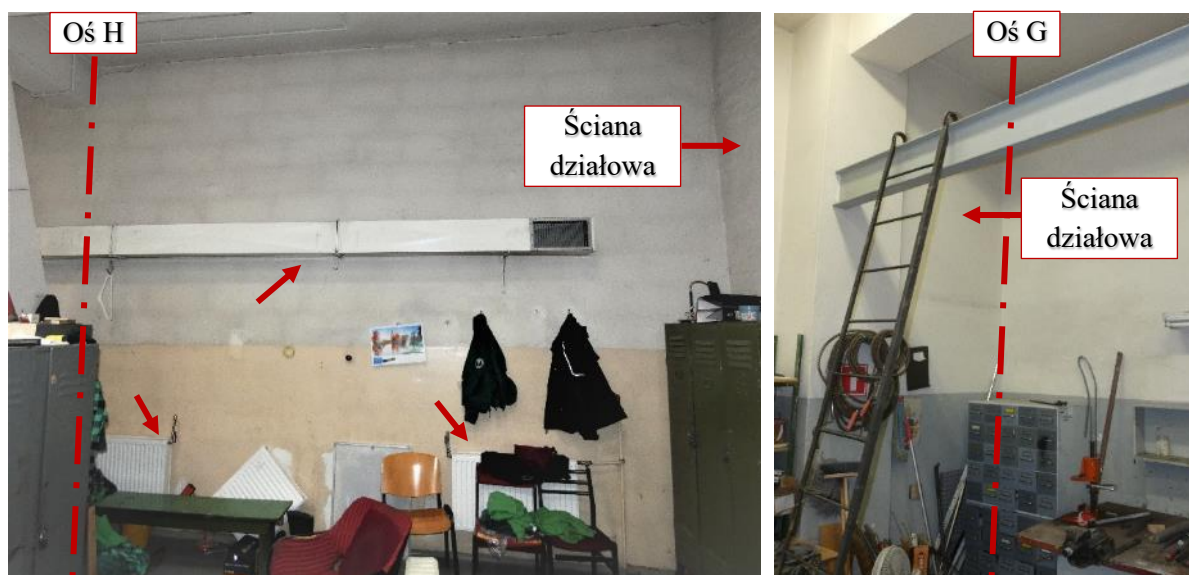
Fot. 148 Piętro 20 (Poziom +71.40) Elewacja Wschodnia – widok ściany w osi 14 / G-H – zewnątrz

Fot. 149 Piętro 20 (Poziom +71.40) Elewacja Wschodnia – widok ściany w osi 14 / G-H – wnętrze

Przed przystąpieniem do prac naprawczych należy zlokalizować na zewnętrznej stronie ściany elementy instalacji wentylacyjnej oraz grzewczej mocowane do niej po stronie wewnętrznej. Instalacje w miarę możliwości zdemontować na czas naprawy i zabezpieczyć w sposób trwały przed możliwością uszkodzenia.

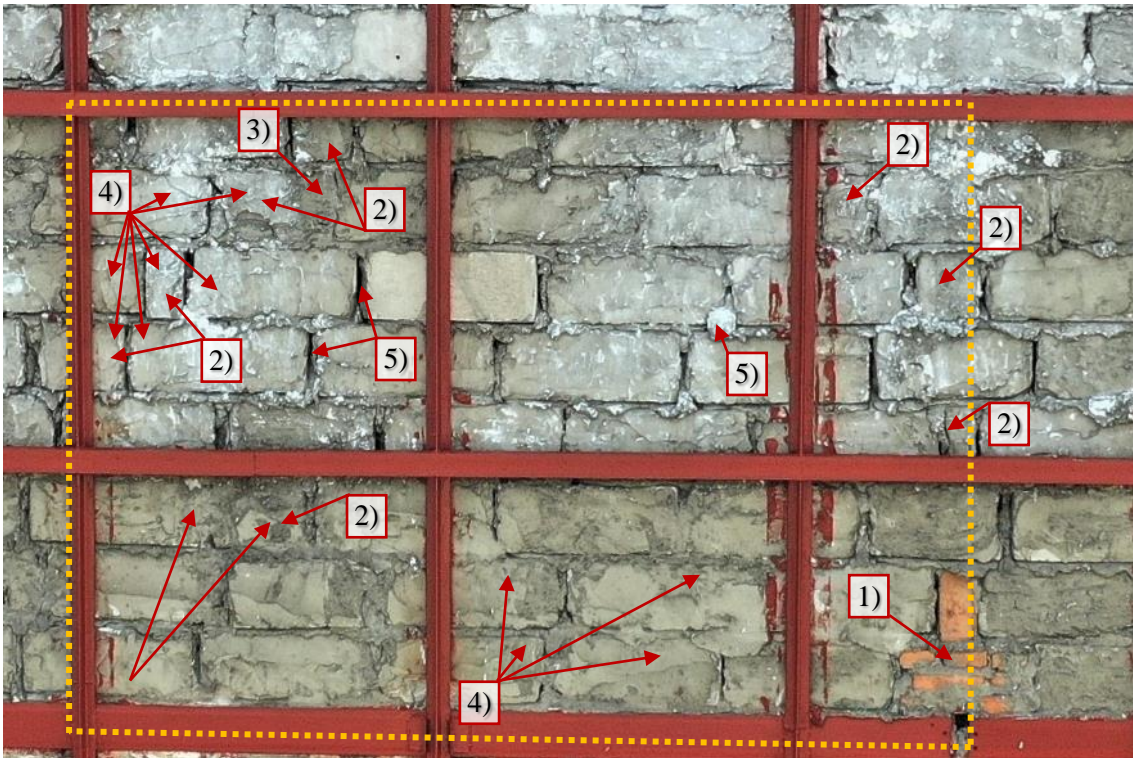
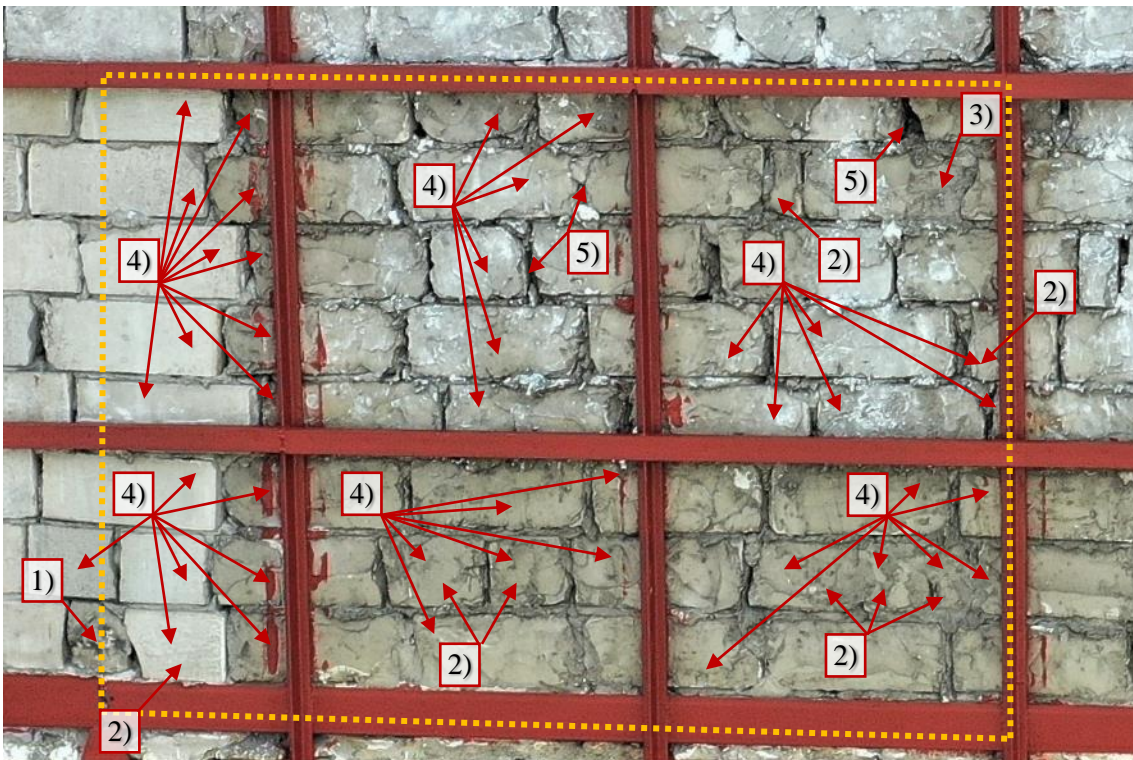
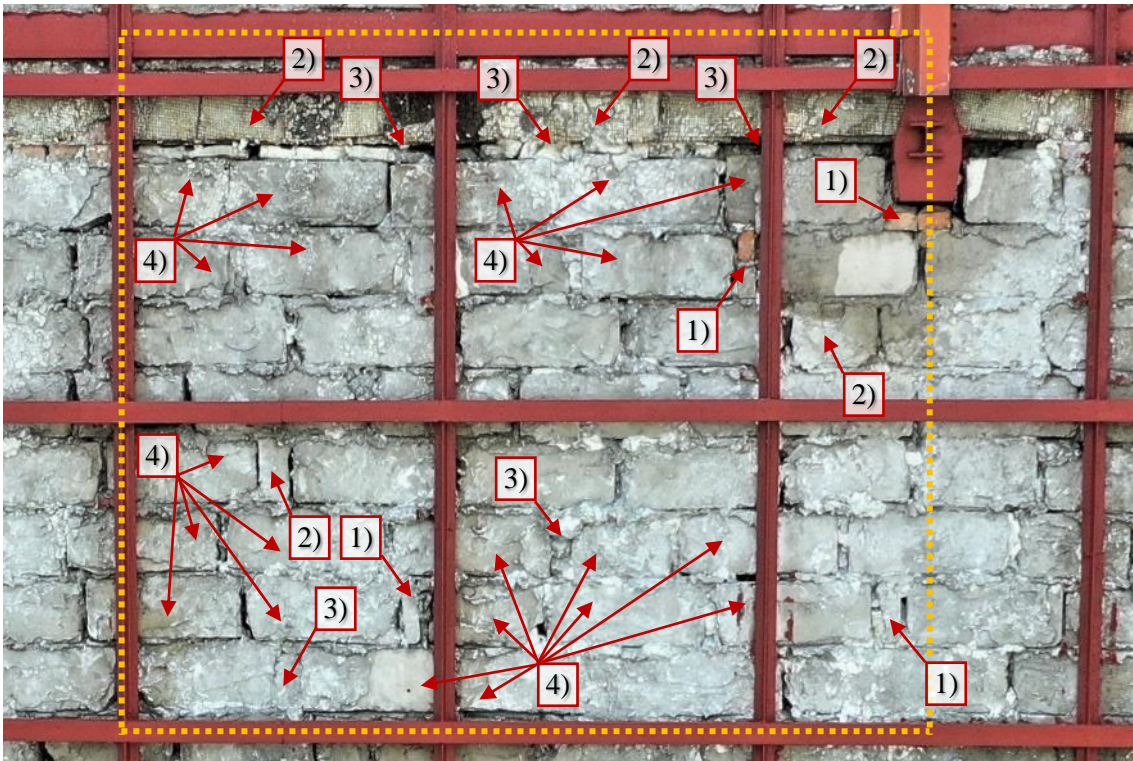
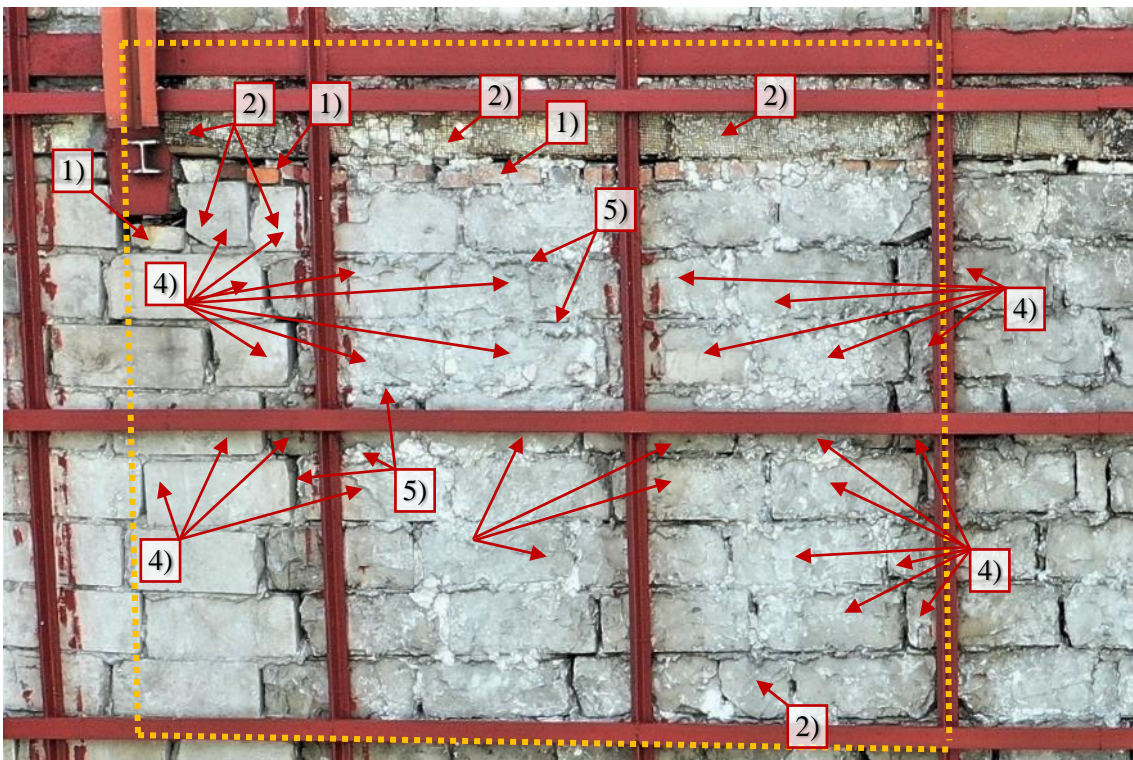
Fot. 151 Piętro 20 (Poziom +71.40) Elewacja Wschodnia – widok ściany w osiach 14 / G-H – Część 1/4

Fot. 152 Piętro 20 (Poziom +71.40) Elewacja Wschodnia – widok ściany w osiach 14 / G-H – Część 2/4

Fot. 153 Piętro 20 (Poziom +71.40) Elewacja Wschodnia – widok ściany w osiach 14 / G-H – Część 3/4

Fot. 154 Piętro 20 (Poziom +71.40) Elewacja Wschodnia – widok ściany w osiach 14 / G-H – Część 4/4

- 1) Elementy murowe / fragmenty ściany do wymiany (**Metoda 1**)
- 2) Stan elementów / fragmentów ściany do weryfikacji podczas prac naprawczych - w przypadku występowania znacznych uszkodzeń lub luźnych elementów wykonać wymianę elementów (Metoda 1). W przeciwnym razie element oczyścić i uzupełnić braki spoiny (**Metoda 3**).

- 3) Stan spoin do weryfikacji podczas prac naprawczych - W przypadku widocznych uszkodzeń i odłamywania się części spoiny skuć nadmiarowe ilości zaprawy przestrzeń między elementami oczyścić, a następnie uzupełnić braki w spoinach (**Metoda 3**). Weryfikację stanu spoin przeprowadzić dla całej powierzchni ścian zewnętrznych pięter 19 i 20.

- 4) Elementy, dla których nie spełnione są wymogi prawidłowego przewiązania elementów murowych - wzmocnienie fragmentu ściany w postaci łączników mechanicznych (**Metoda 2**). Zarysowania i pęknięcia ścian po stronie wystąpienia uszkodzeń (**Metoda 2**).

- 5) Spoina do uzupełnienia **Metoda 3** – weryfikację stanu spoin przeprowadzić dla całej powierzchni ścian zewnętrznych pięter 19 i 20.
- 6) Brak możliwości określenia sposobu naprawy fragmentu ściany. Elementy oczyścić z nadmiaru zaprawy, a następnie wykonać ocenę ich stanu technicznego klasyfikując uszkodzenia do grup opisanych w pkt 5.1. Prace naprawcze wykonać metodami przypisanymi do danej grupy uszkodzeń. W sytuacjach wątpliwych lub trudnych do sklasyfikowania skontaktować się z autorami projektu. Uwaga dotyczy wszystkich zabrudzonych elementów murowych.

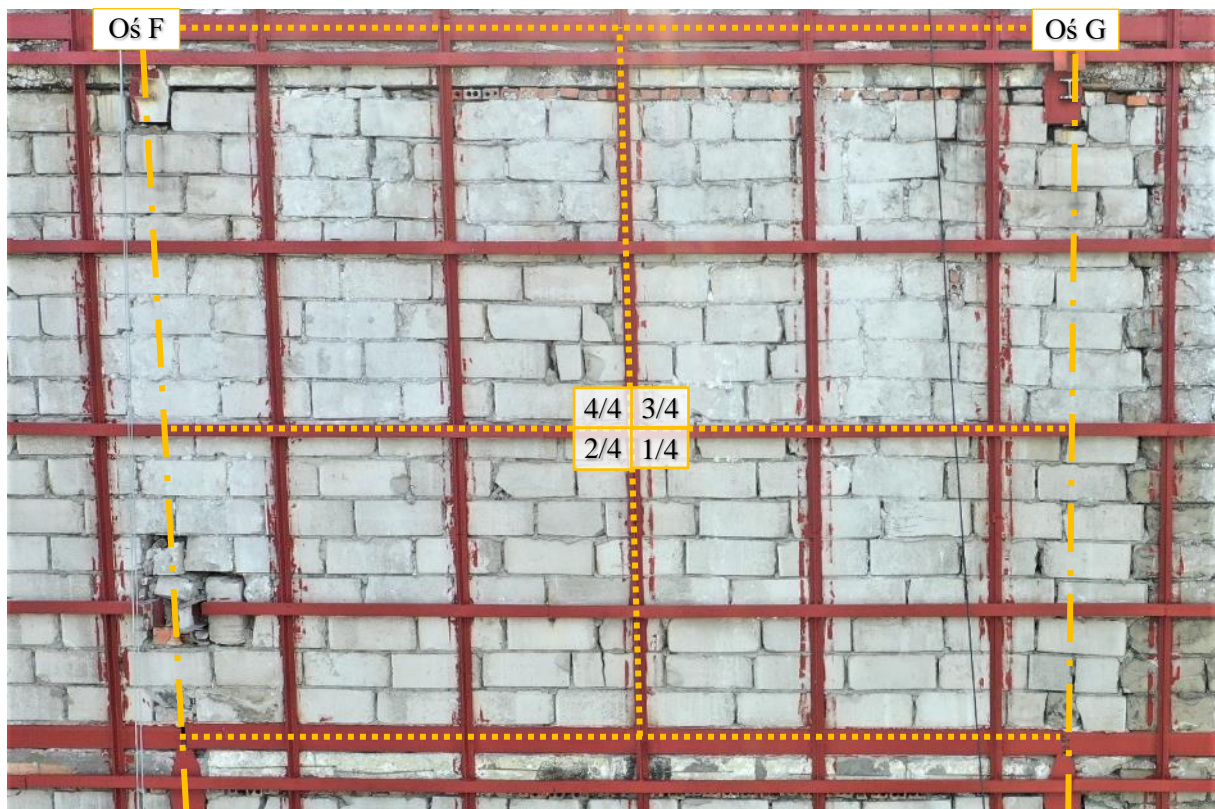
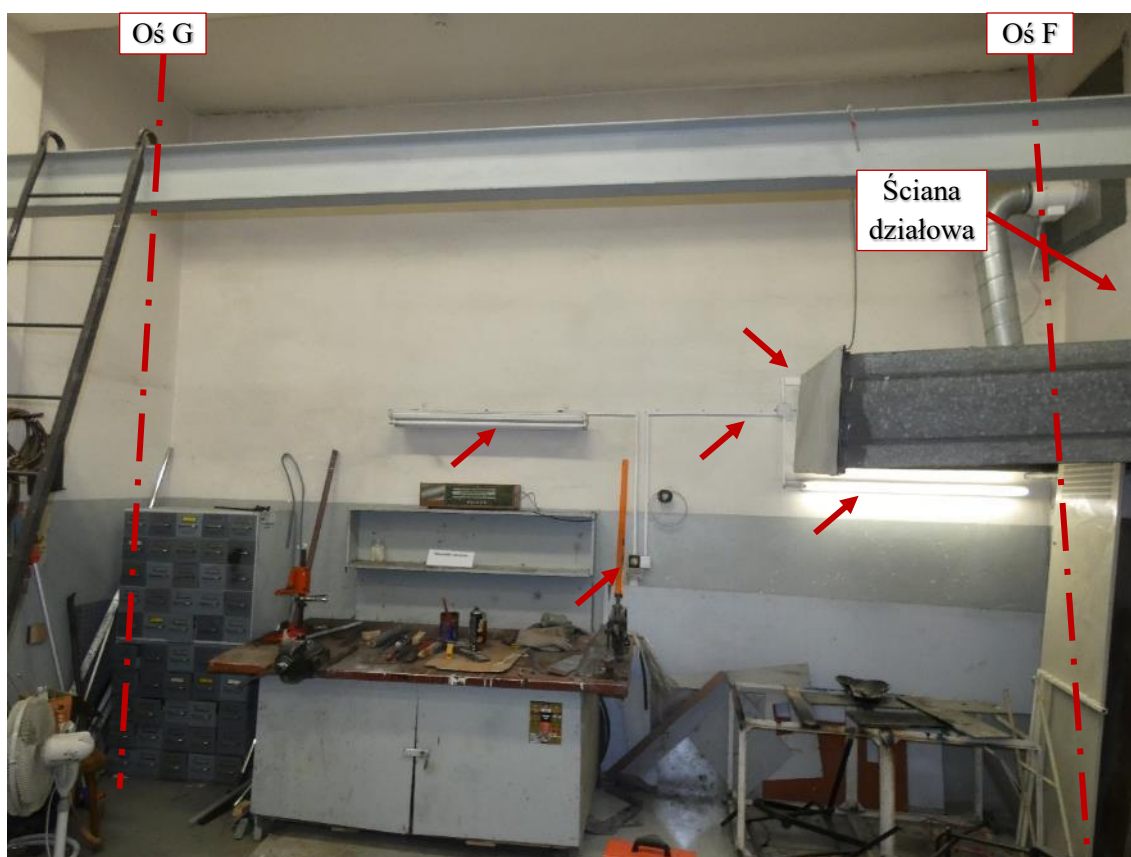
Fot. 155 Piętro 20 (Poziom +71.40) Elewacja Wschodnia – widok ściany w osi 14 / F-G – zewnątrz

Fot. 156 Piętro 20 (Poziom +71.40) Elewacja Wschodnia – widok ściany w osi 14 / F-G – wewnątrz

Przed przystąpieniem do prac naprawczych należy zlokalizować na zewnętrznej stronie ściany elementy instalacji elektrycznej oraz wentylacyjnej mocowane do niej po stronie wewnętrznej. Instalacje w miarę możliwości zdemontować na czas naprawy i zabezpieczyć w sposób trwały przed możliwością uszkodzenia.

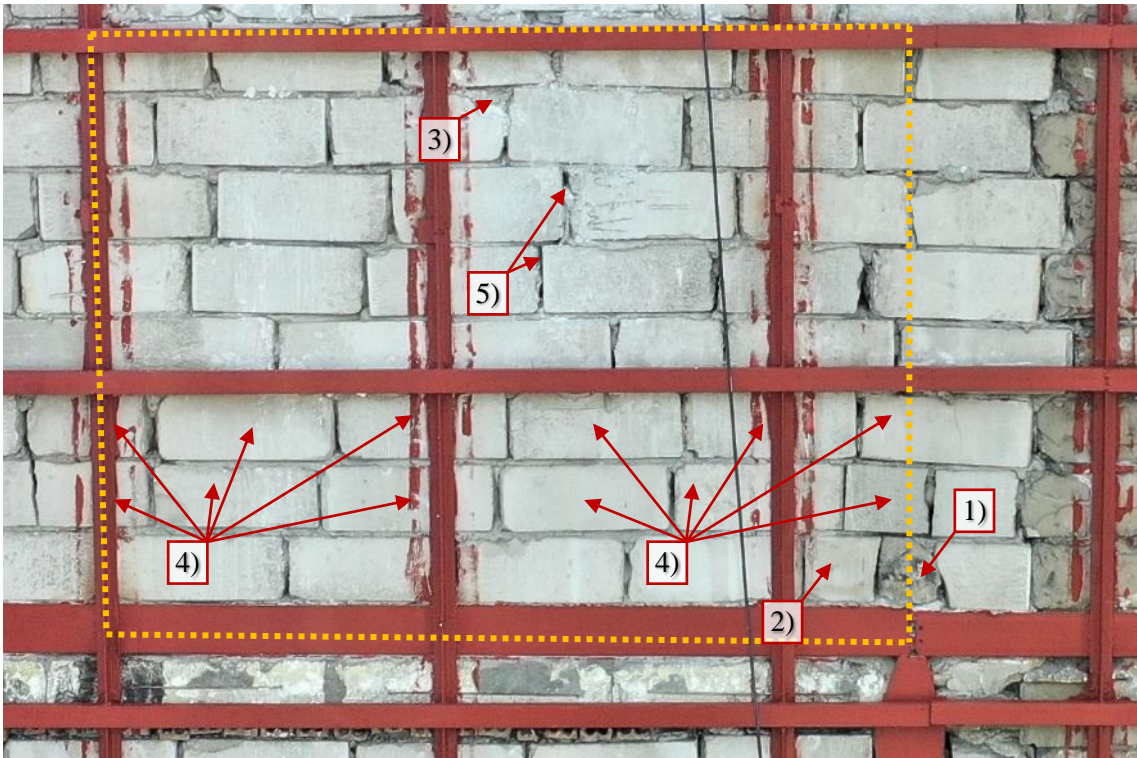
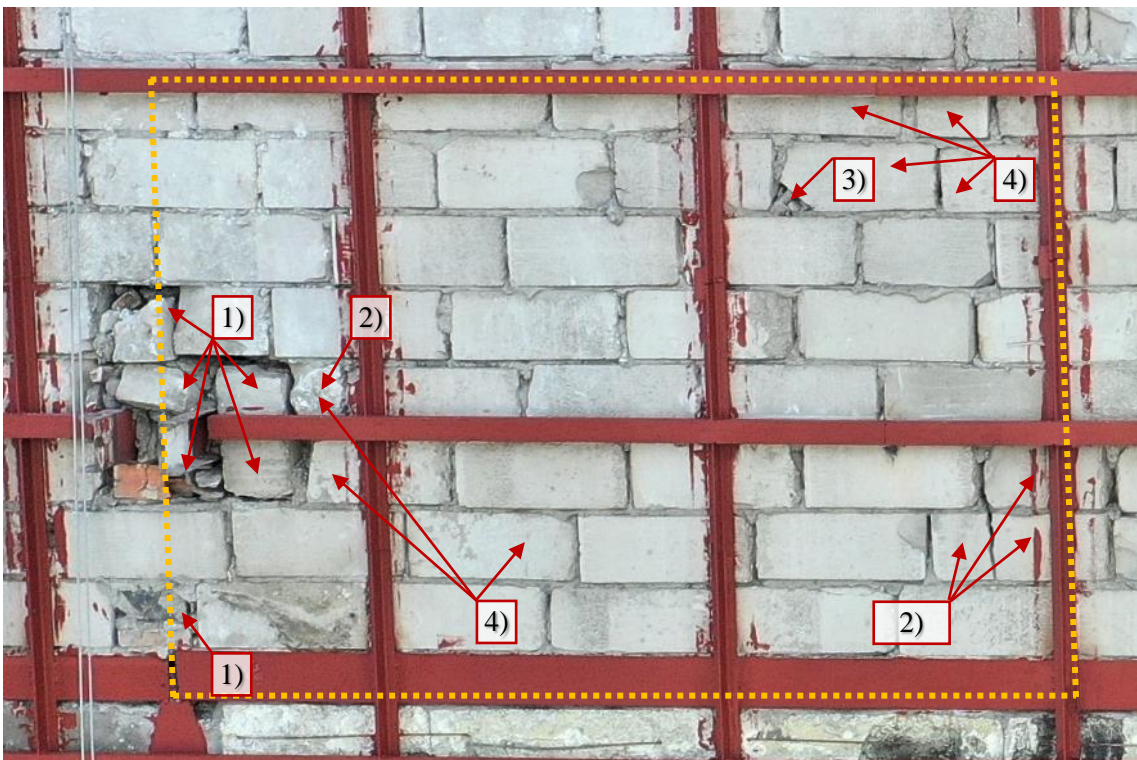
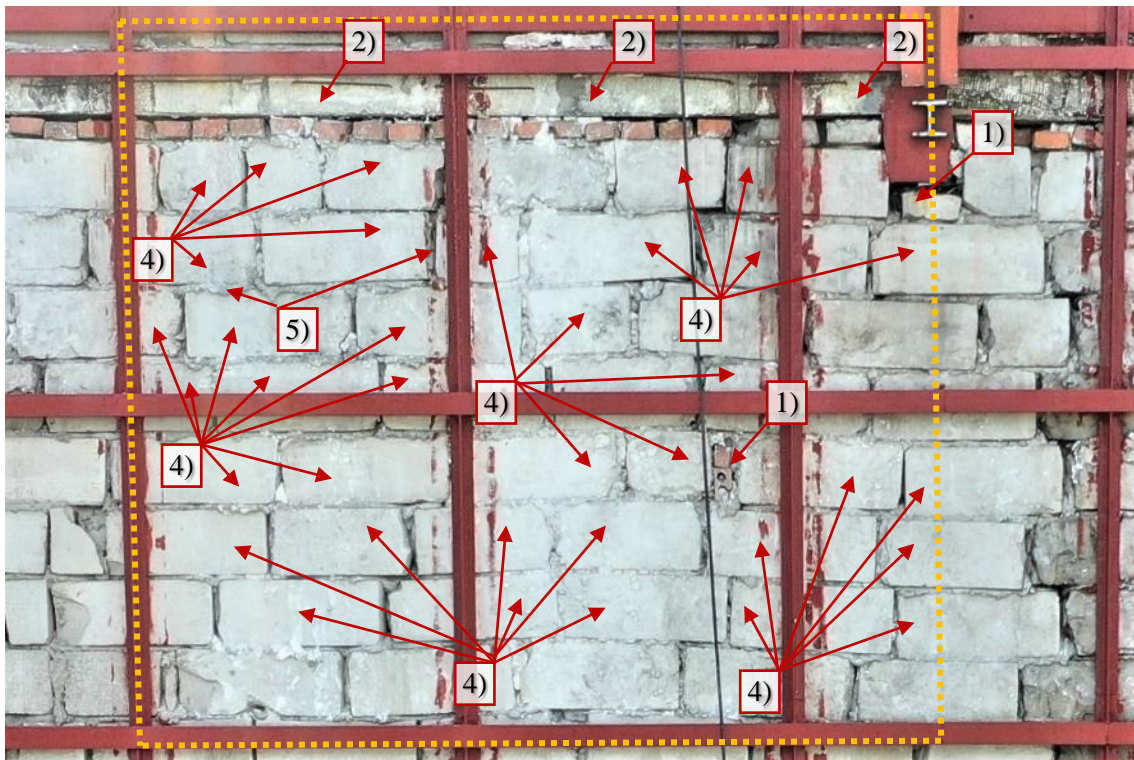
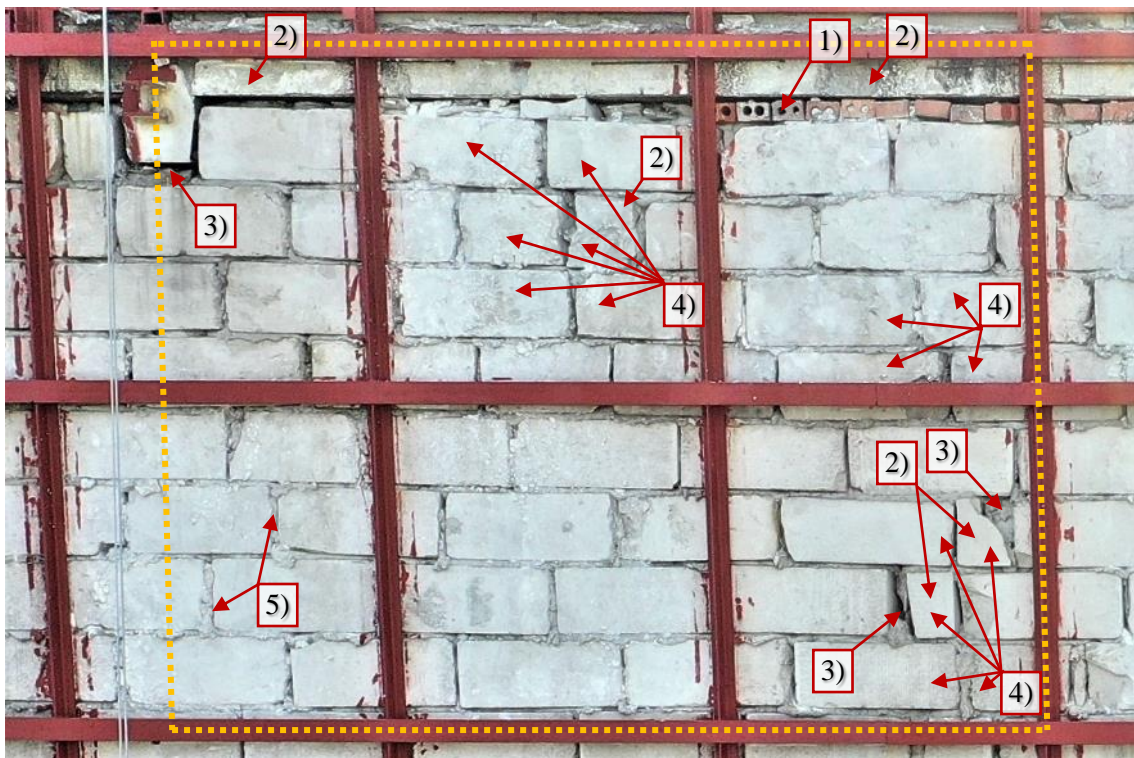
Fot. 157 Piętro 20 (Poziom +71.40) Elewacja Wschodnia – widok ściany w osiach 14 / F-G – Część 1/4

Fot. 158 Piętro 20 (Poziom +71.40) Elewacja Wschodnia – widok ściany w osiach 14 / F-G – Część 2/4

Fot. 159 Piętro 20 (Poziom +71.40) Elewacja Wschodnia – widok ściany w osiach 14 / F-G – Część 3/4

Fot. 160 Piętro 20 (Poziom +71.40) Elewacja Wschodnia – widok ściany w osiach 14 / F-G – Część 4/4

- 1) Elementy murowe / fragmenty ściany do wymiany (**Metoda 1**)
- 2) Stan elementów / fragmentów ściany do weryfikacji podczas prac naprawczych - w przypadku występowania znacznych uszkodzeń lub luźnych elementów wykonać wymianę elementów (Metoda 1). W przeciwnym razie element oczyścić i uzupełnić braki spoiny (**Metoda 3**).

- 3) Stan spoin do weryfikacji podczas prac naprawczych - W przypadku widocznych uszkodzeń i odłamywania się części spoiny skuć nadmiarowe ilości zaprawy przestrzeń między elementami oczyścić, a następnie uzupełnić braki w spoinach (**Metoda 3**). Weryfikację stanu spoin przeprowadzić dla całej powierzchni ścian zewnętrznych pięter 19 i 20.

- 4) Elementy, dla których nie spełnione są wymogi prawidłowego przewiązania elementów murowych - wzmocnienie fragmentu ściany w postaci łączników mechanicznych (**Metoda 2**). Zarysowania i pęknięcia ścian po stronie wystąpienia uszkodzeń (**Metoda 2**).

- 5) Spoina do uzupełnienia **Metodą 3** – weryfikację stanu spoin przeprowadzić dla całej powierzchni ścian zewnętrznych pięter 19 i 20.

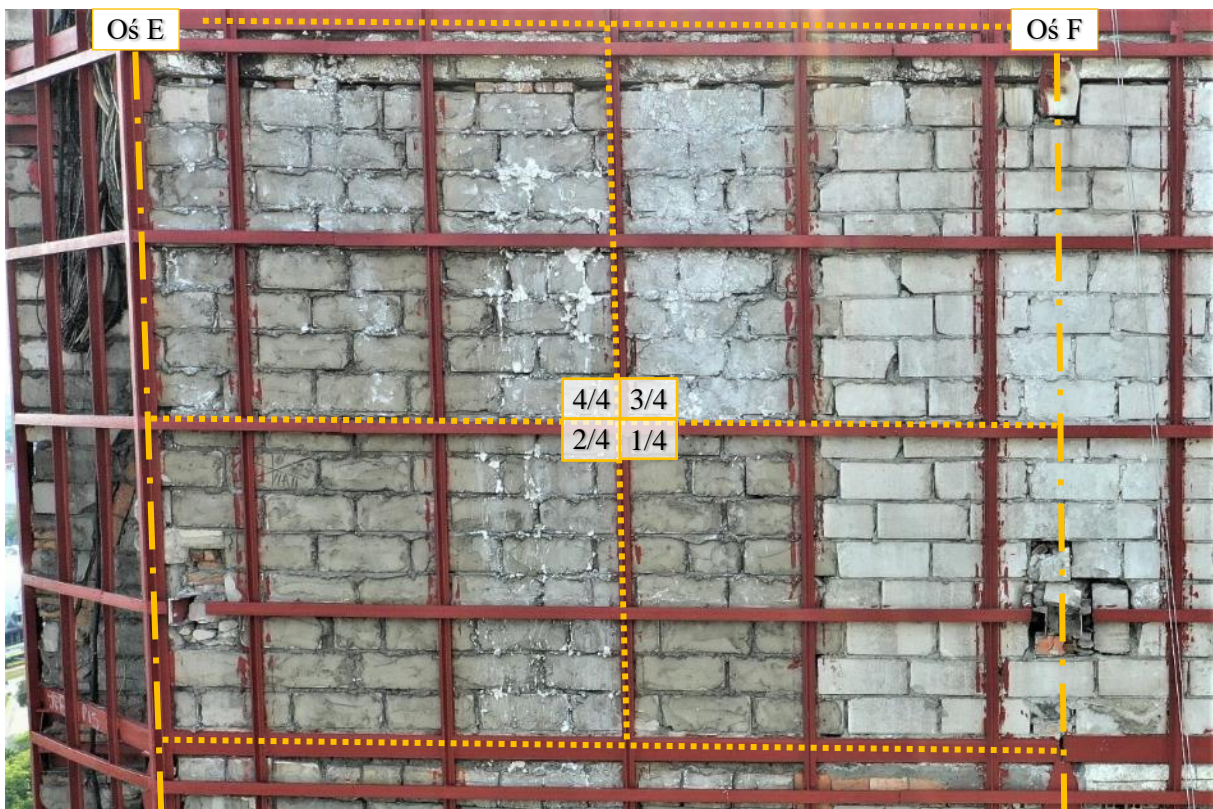
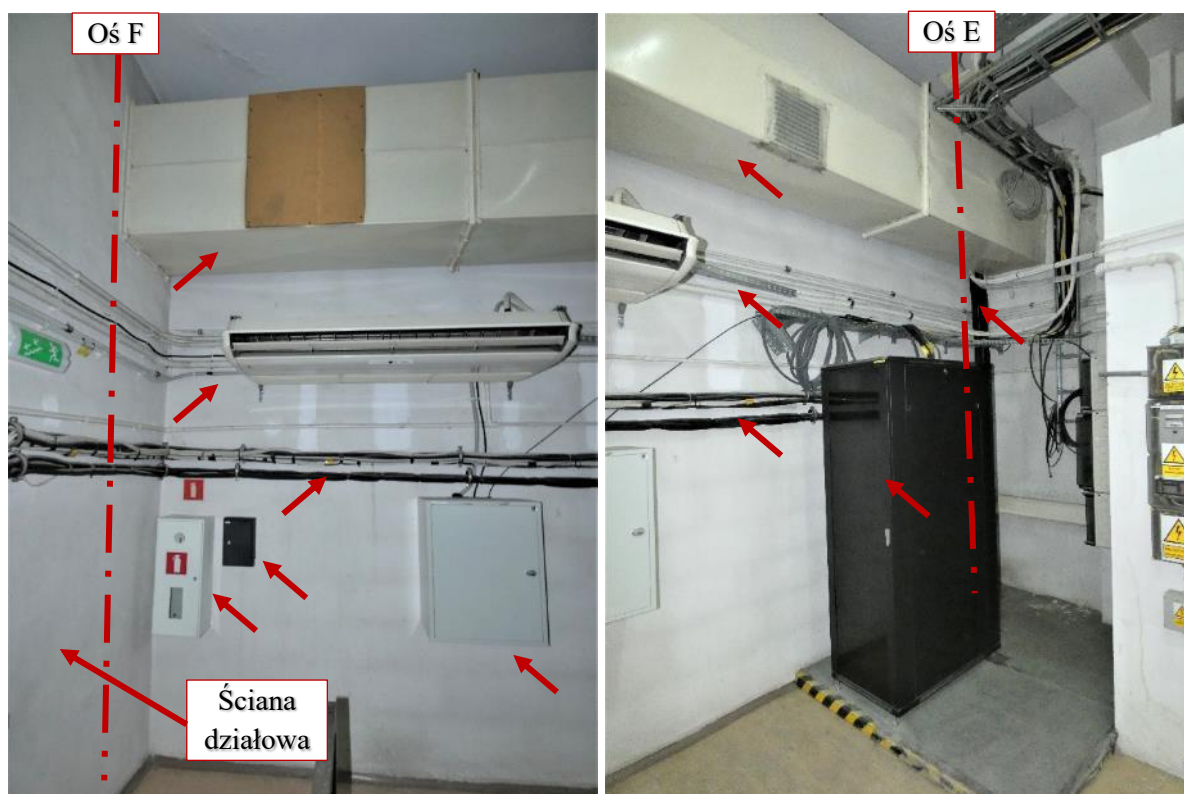
Fot. 161 Piętro 20 (Poziom +71.40) Elewacja Wschodnia – widok ściany w osi 14 / E-F – zewnątrz

Fot. 162 Piętro 20 (Poziom +71.40) Elewacja Wschodnia – widok ściany w osi 14 / E-F – wewnątrz

Przed przystąpieniem do prac naprawczych należy zlokalizować na zewnętrznej stronie ściany elementy instalacji elektrycznej, wentylacyjnej oraz ppoż. mocowane do niej po stronie wewnętrznej. Instalacje w miarę możliwości zdemontować na czas naprawy i zabezpieczyć w sposób trwały przed możliwością uszkodzenia.
