PROJEKT WZMOCNIENIA ZEWNĘTRZNYCH ŚCIAN
19 ORAZ 20 PIĘTRA BUDYNKU COLLEGIUM ALTUM
UNIWERSYTETU EKONOMICZNEGO W POZNANIU

ZAMAWIAJĄCY: Uniwersytet Ekonomiczny w Poznaniu
al. Niepodległości 10,
61-875 Poznań

WYKONAWCA: EKSPERTIS Sp. z o. o. Sp. k.
ul. Nieszawska 1
61-021 Poznań

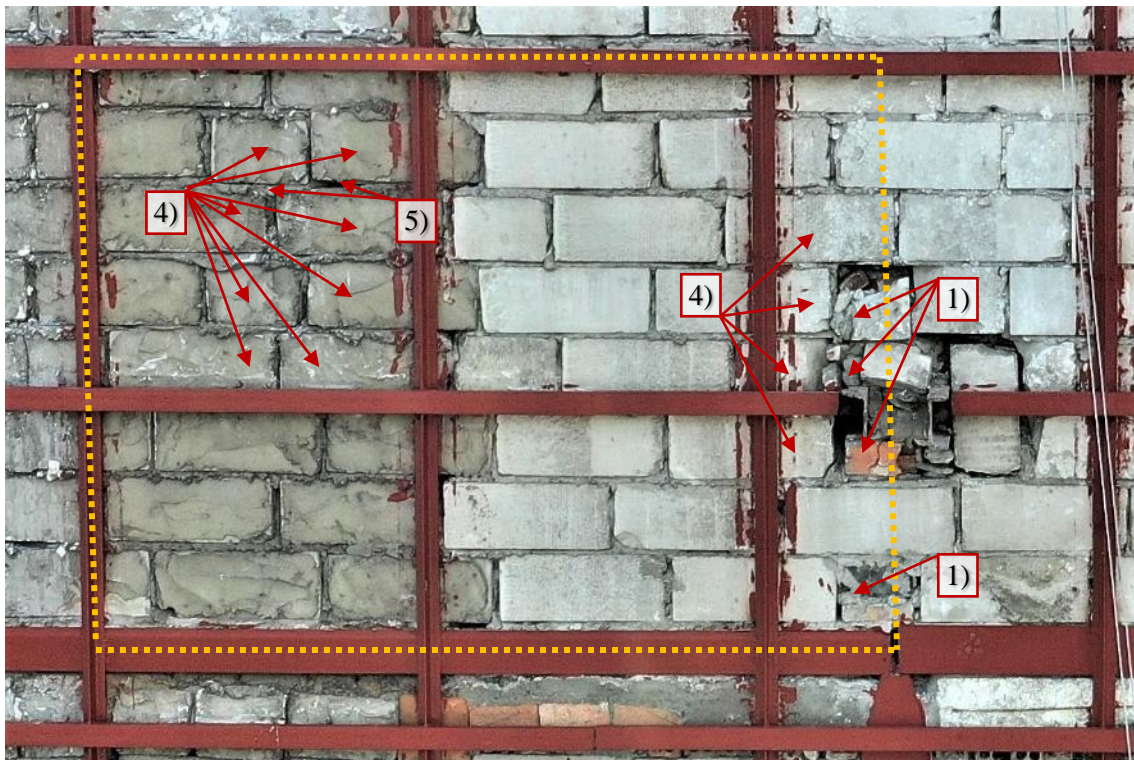
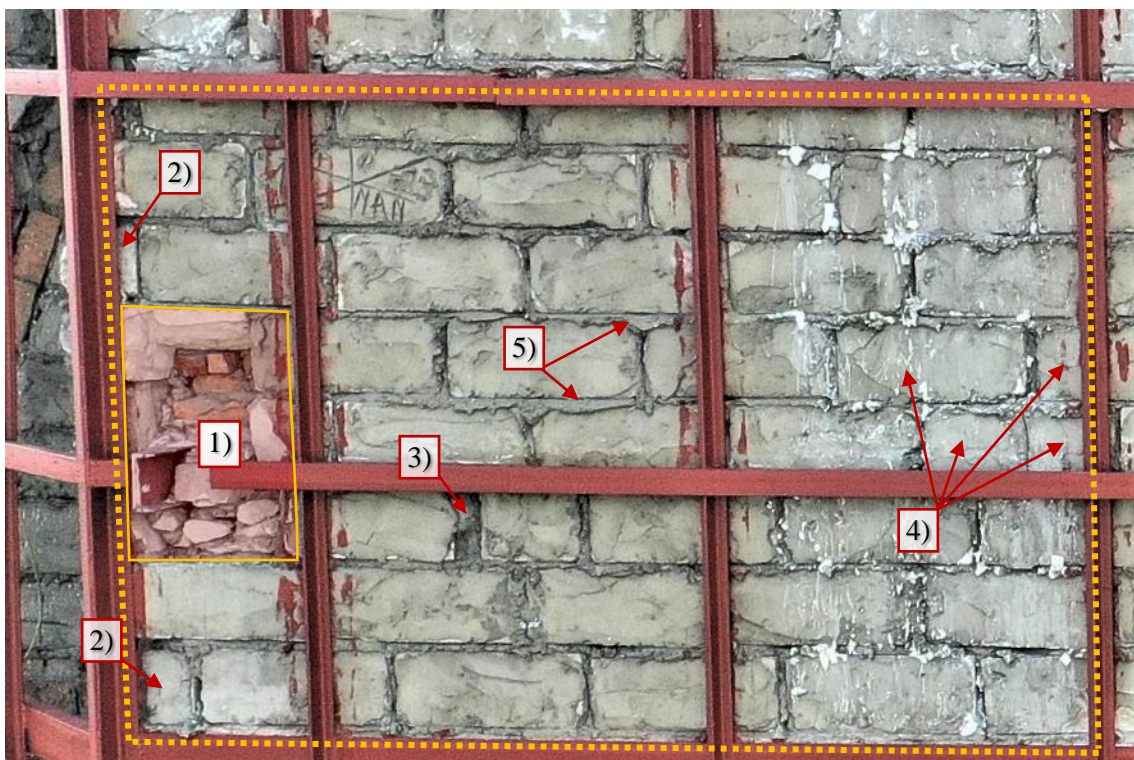
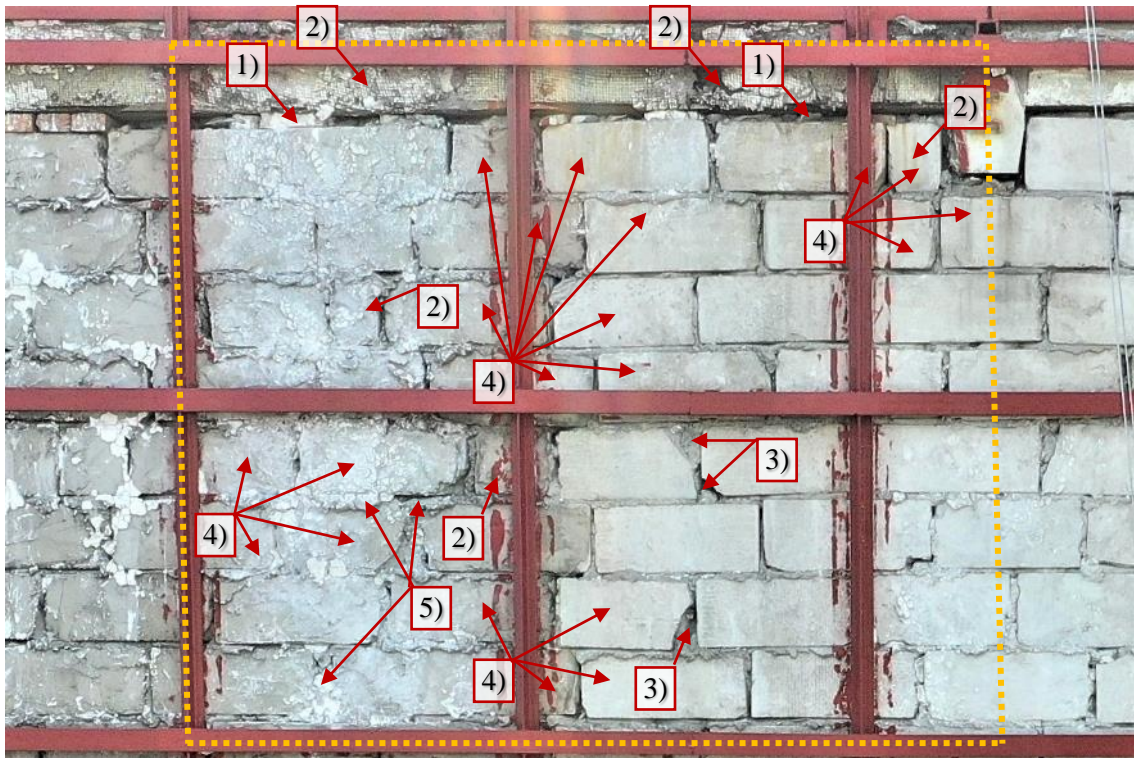
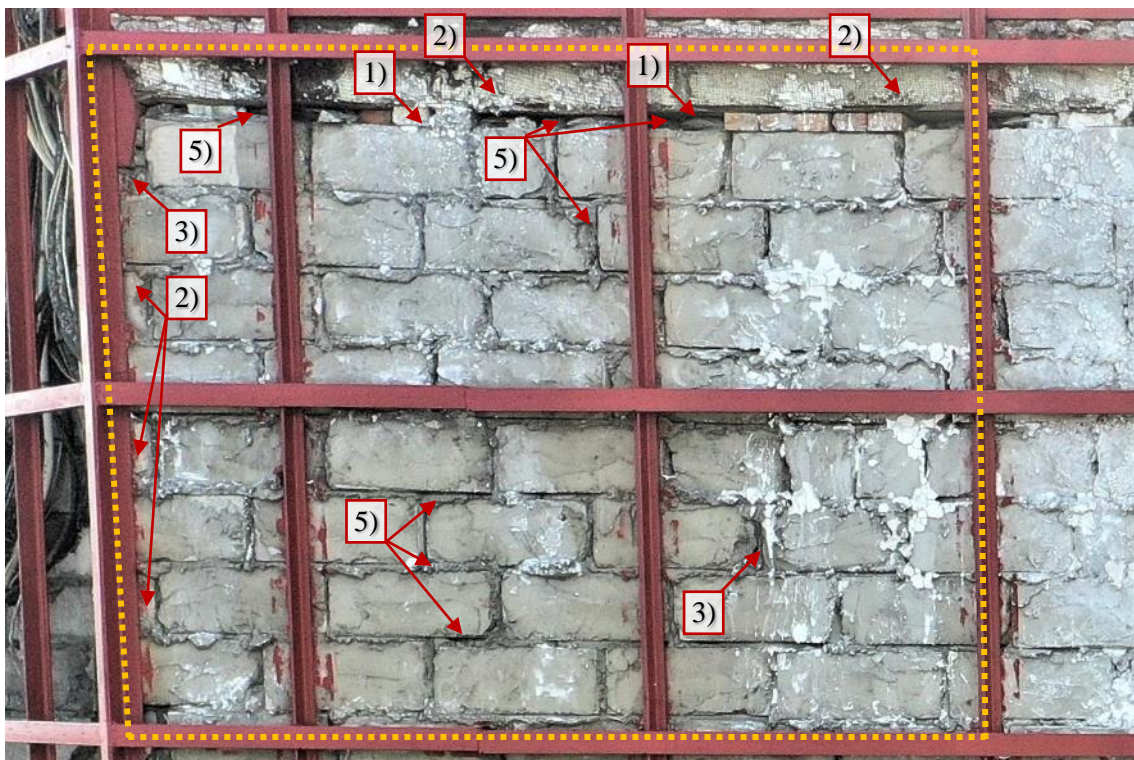
Fot. 163 Piętro 20 (Poziom +71.40) Elewacja Wschodnia – widok ściany w osiach 14 / E-F – Część 1/4

Fot. 164 Piętro 20 (Poziom +71.40) Elewacja Wschodnia – widok ściany w osiach 14 / E-F – Część 2/4

Fot. 165 Piętro 20 (Poziom +71.40) Elewacja Wschodnia – widok ściany w osiach 14 / E-F – Część 3/4

Fot. 166 Piętro 20 (Poziom +71.40) Elewacja Wschodnia – widok ściany w osiach 14 / E-F – Część 4/4

- 1) Elementy murowe / fragmenty ściany do wymiany (**Metoda 1**)
- 2) Stan elementów / fragmentów ściany do weryfikacji podczas prac naprawczych - w przypadku występowania znacznych uszkodzeń lub luźnych elementów wykonać wymianę elementów (Metoda 1). W przeciwnym razie element oczyścić i uzupełnić braki spoiny (**Metoda 3**).

- 3) Stan spoin do weryfikacji podczas prac naprawczych - W przypadku widocznych uszkodzeń i odłamywania się części spoiny skuć nadmiarowe ilości zaprawy przestrzeń między elementami oczyścić, a następnie uzupełnić braki w spoinach (**Metoda 3**). Weryfikację stanu spoin przeprowadzić dla całej powierzchni ścian zewnętrznych pięter 19 i 20.

- 4) Elementy, dla których nie spełnione są wymagania prawidłowego przewiązania elementów murowych - wzmocnienie fragmentu ściany w postaci łączników mechanicznych (**Metoda 2**). Zarysowania i pęknięcia ścian po stronie wystąpienia uszkodzeń (**Metoda 2**).

- 5) Spoina do uzupełnienia **Metodą 3** – weryfikację stanu spoin przeprowadzić dla całej powierzchni ścian zewnętrznych pięter 19 i 20.
- 6) Elementy oczyścić z nadmiaru zaprawy, a następnie wykonać ocenę ich stanu technicznego klasyfikując uszkodzenia do grup opisanych w pkt 5.1. Prace naprawcze wykonać metodami przypisanymi do danej grupy uszkodzeń. W sytuacjach wątpliwych lub trudnych do

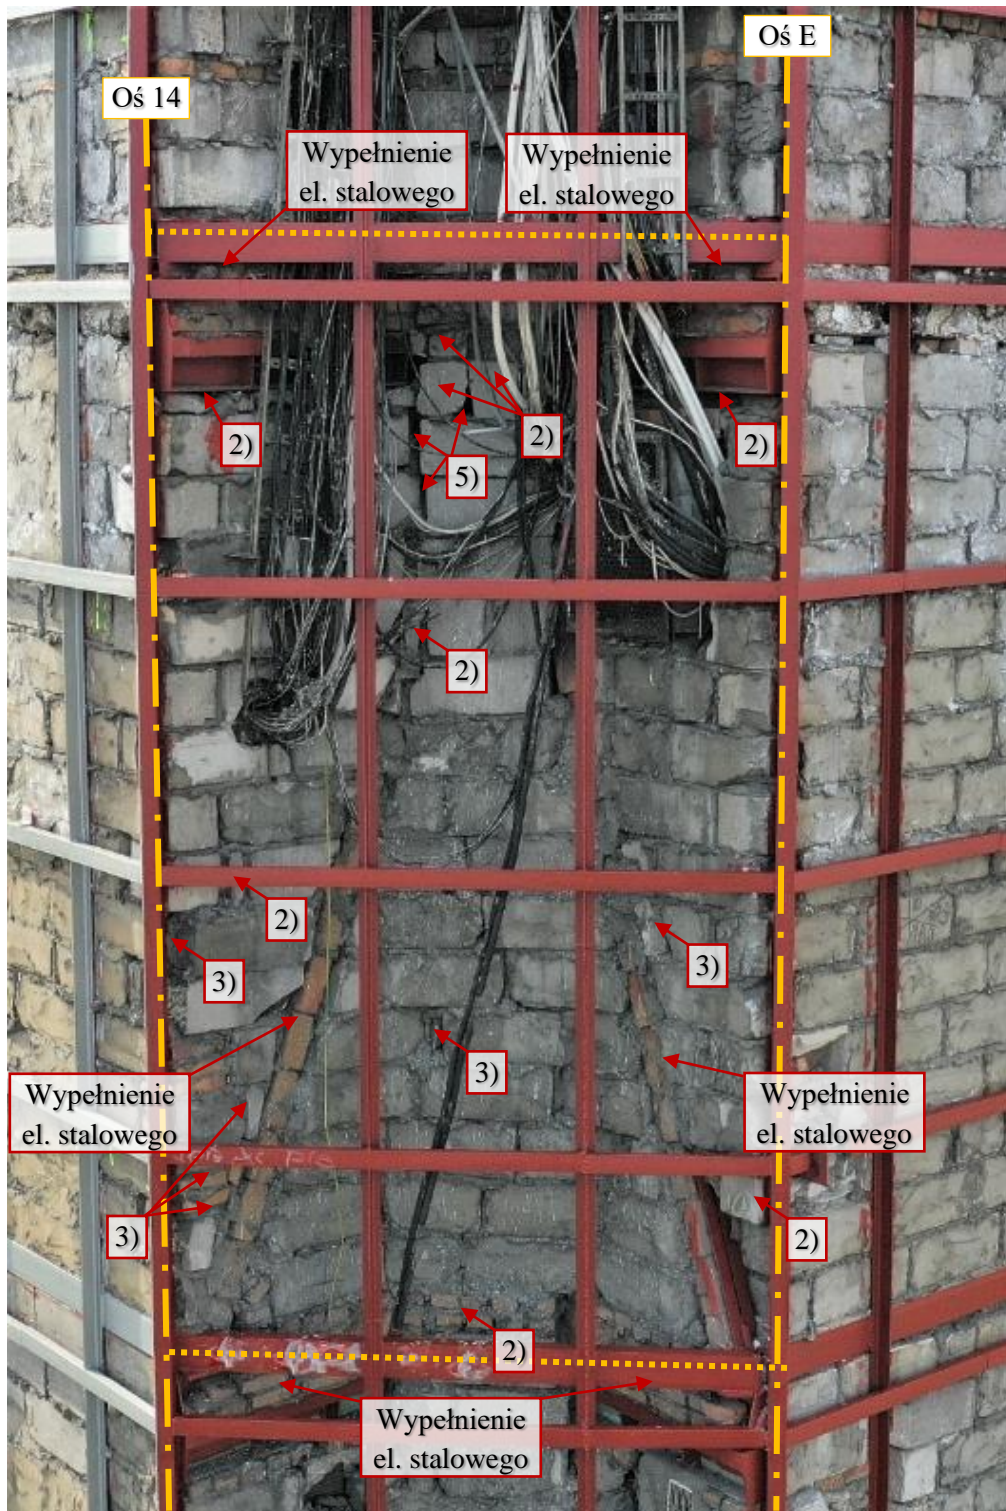
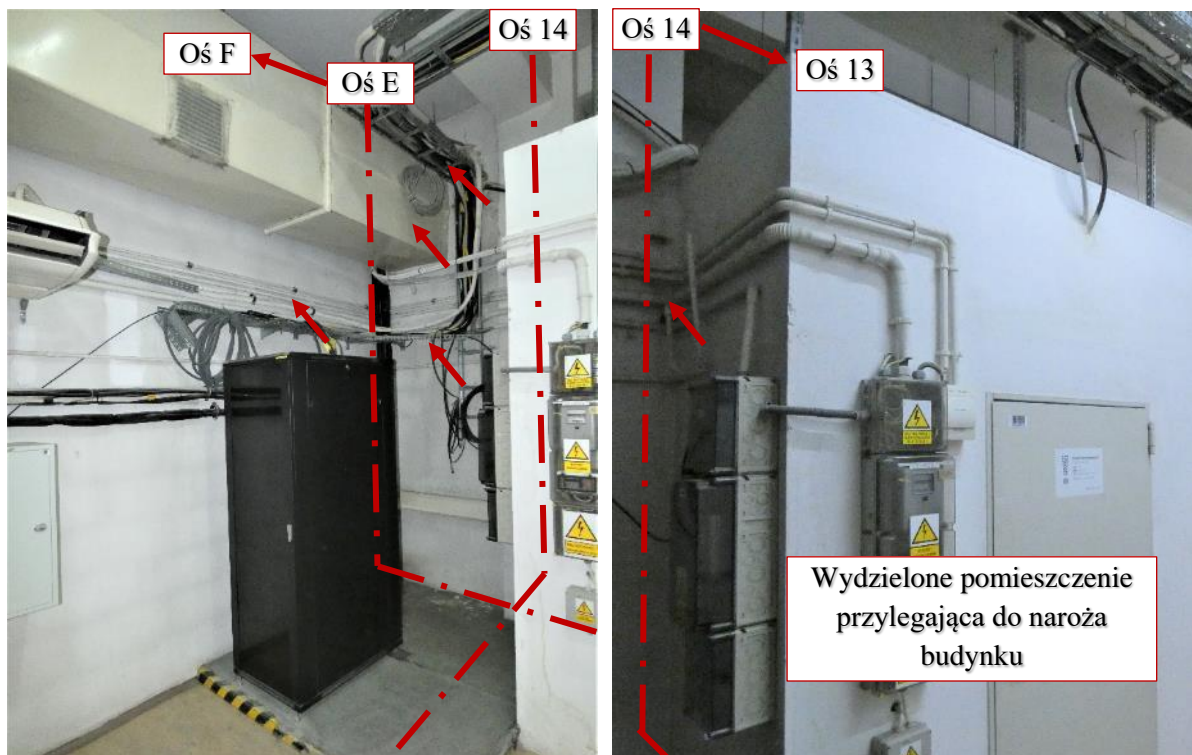
Fot. 167 Piętro 20 (Poziom +71.40) Elewacja Południowa – widok naroża ściany w osi 14 / E – zewnątrz

Fot. 168 Piętro 20 (Poziom +71.40) Elewacja Południowa – widok naroża ściany w osi 14 / E – wewnątrz

Ze względu na montaż izolacji termicznej ścian w sposób nie obciążający ściany (np. na niezależnej podkonstrukcji) prace naprawcze ścian zewnętrznych można ograniczyć do minimum obejmującego Metodę 3. Na etapie prac zweryfikować trwałość połączeń wszystkich elementów murowych ściany w narożu, należy zabezpieczyć wszystkie luźne elementy przez uzupełnienie spoin. Uszkodzone elementy wymienić lub odtworzyć za pomocą alternatywnych technik po szczegółowych oględzinach ściany. Całą ścianę w miarę możliwości należy oczyścić z nierówności, zacieków od zaprawy murarskiej oraz uzupełnić wszelkie ubytki spoin między elementami.

Wypełnienia murowe elementów konstrukcji stalowych (belek wspornikowych i odciągów/wieszaków) oczyścić z zaprawy i zweryfikować sposób wykonania. Luźne elementy należy zabezpieczyć przed wypadnięciem przez uzupełnienie spoin. Uszkodzone elementy wymienić lub odtworzyć za pomocą alternatywnych technik po szczegółowych oględzinach.

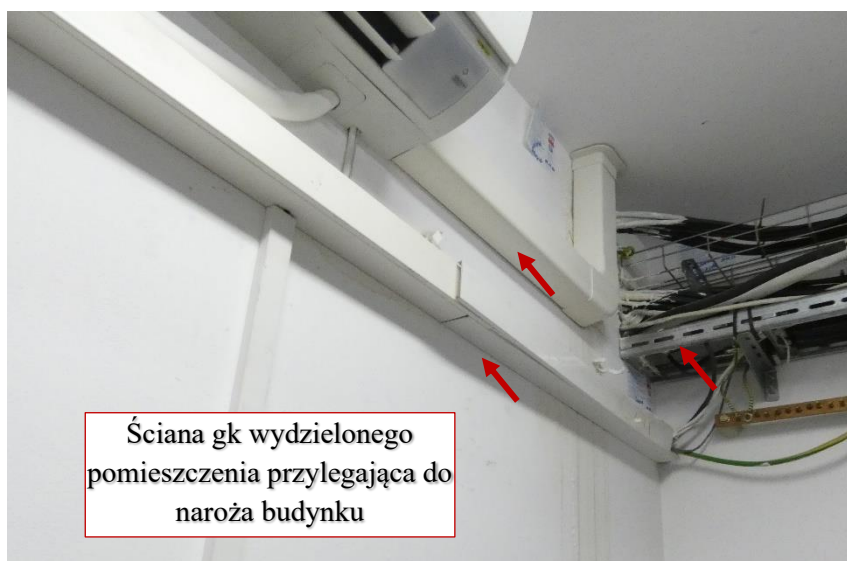
Fot. 169 Piętro 20 (Poziom +71.40) Elewacja Południowa – widok z wnętrza wydzielonego pomieszczenia.

Naroże ściany w osi 14 / E

W przypadku montażu izolacji termicznej od środka budynku niezbędne będzie wykonanie przełożenia istniejących instalacji. Szczegóły przełożenia instalacji należy uzgodnić z Zarządcą budynku.

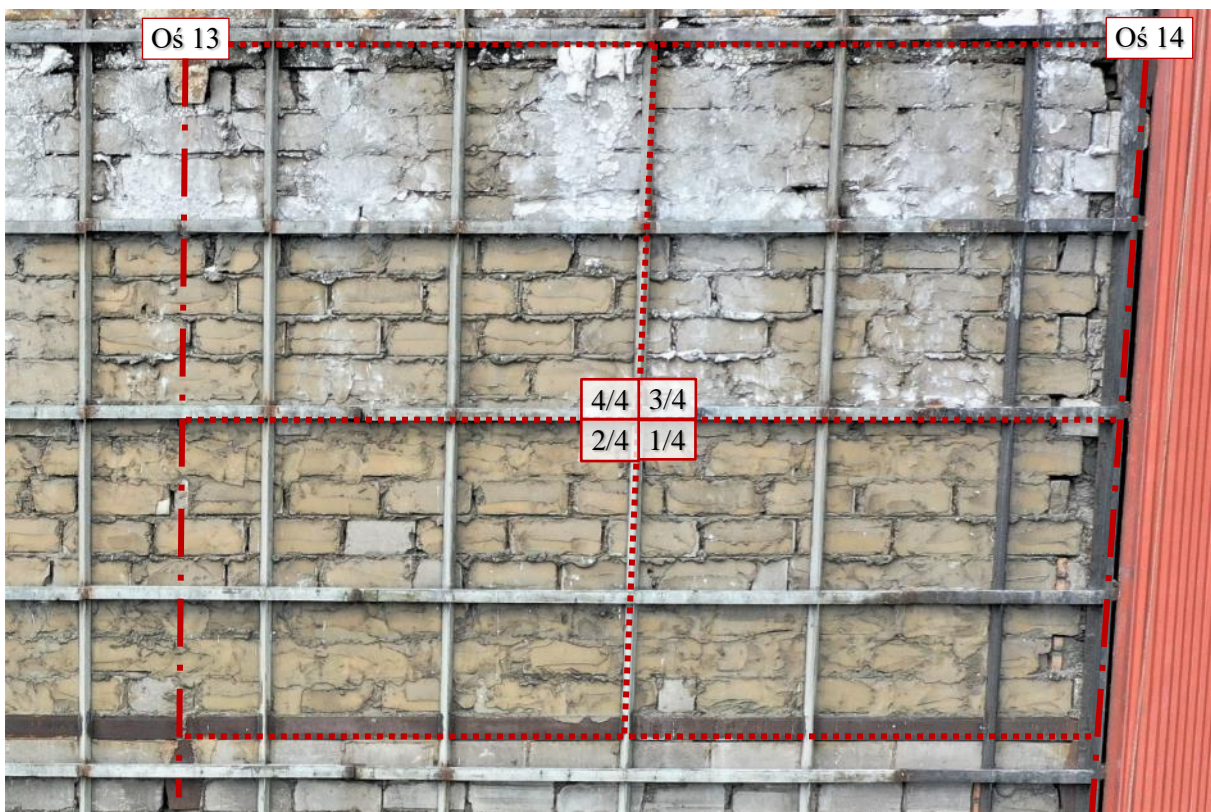
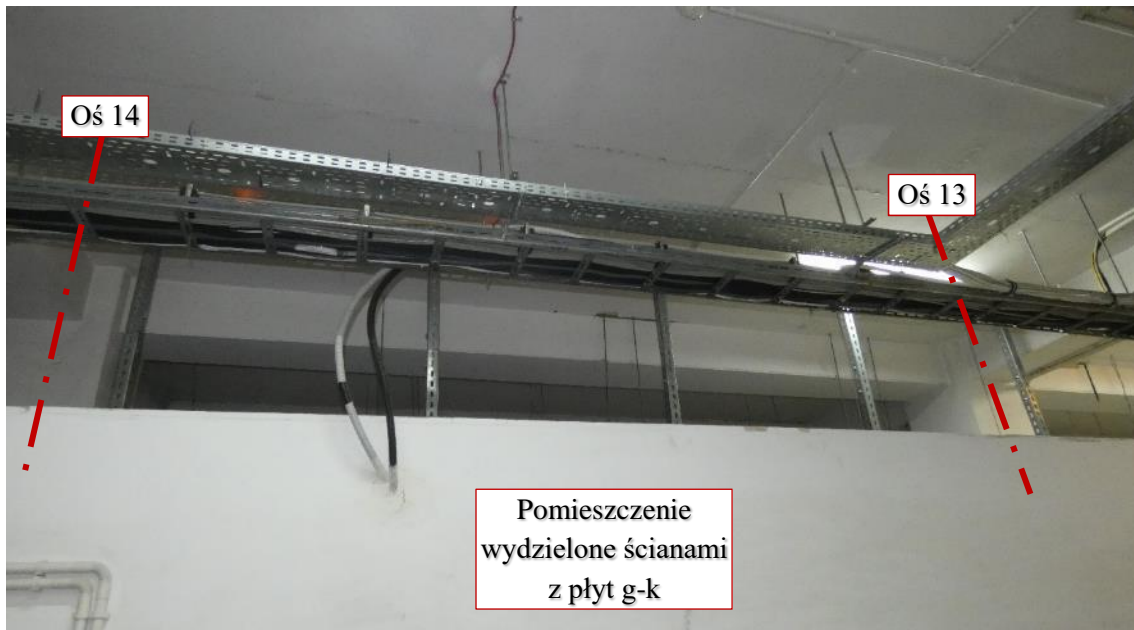
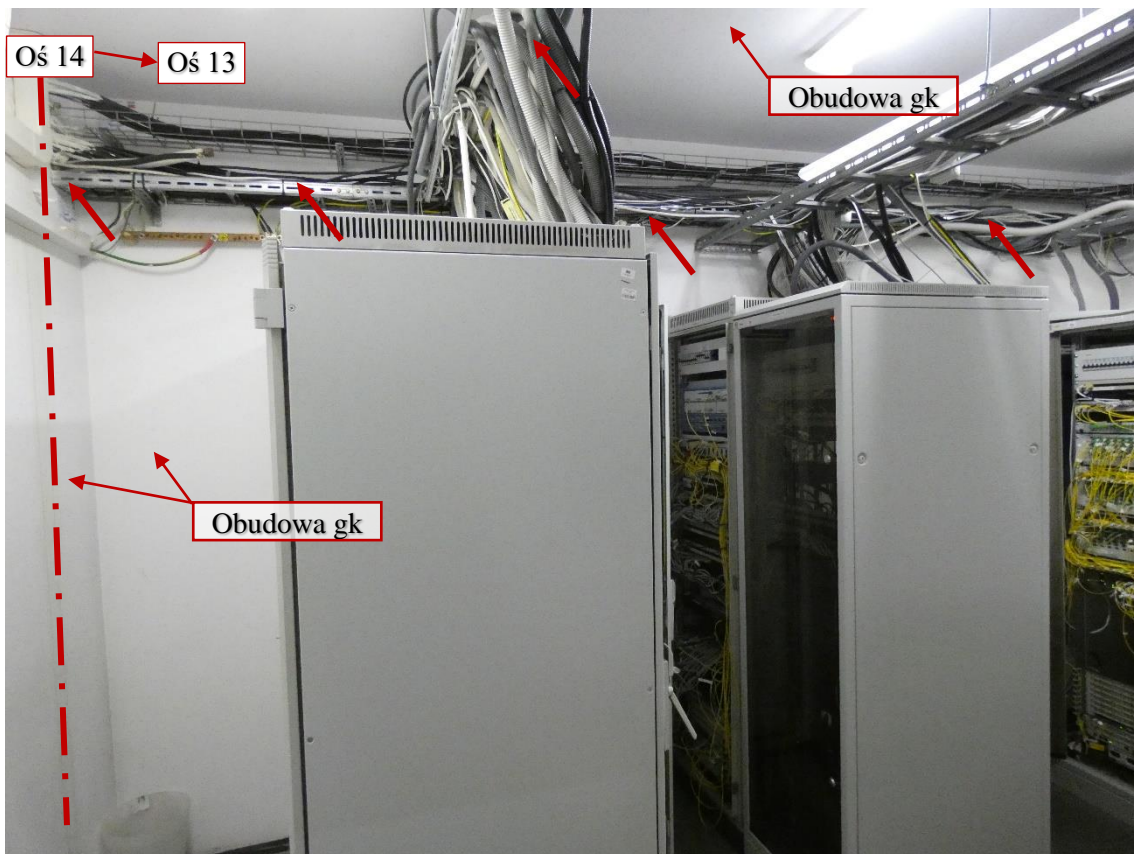
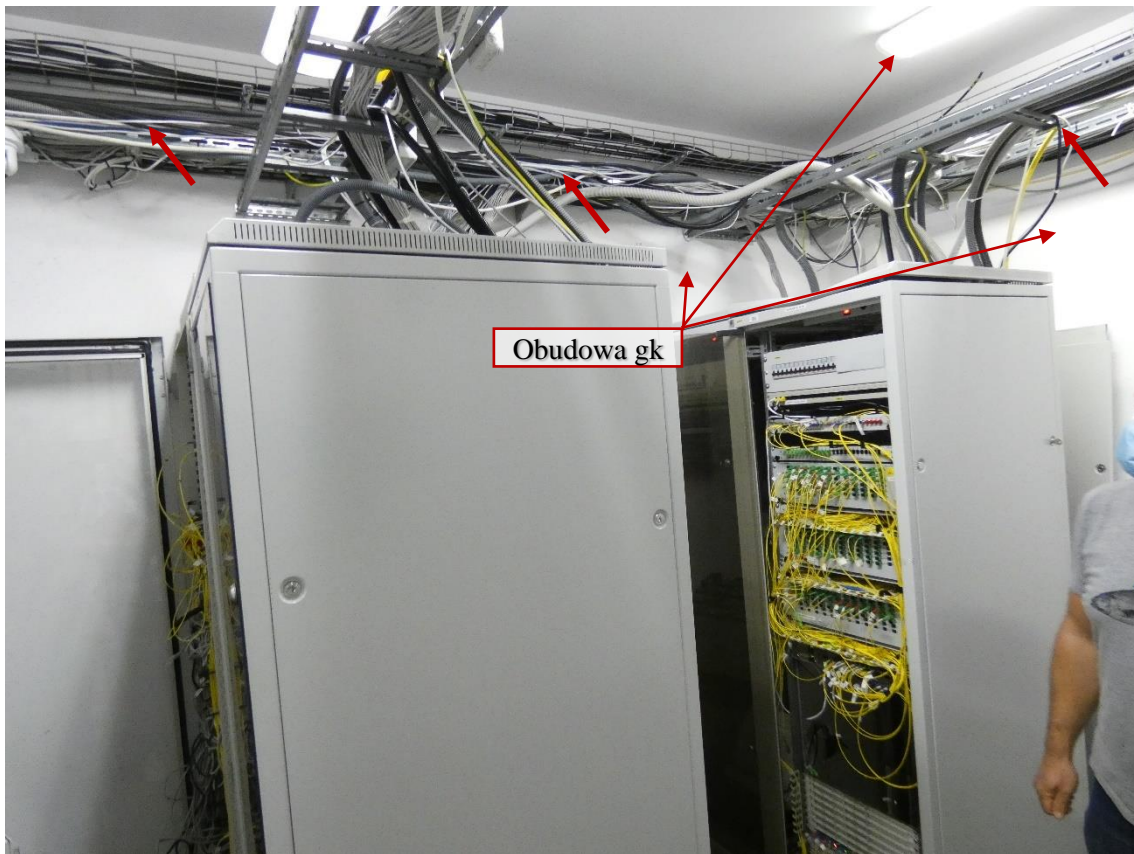
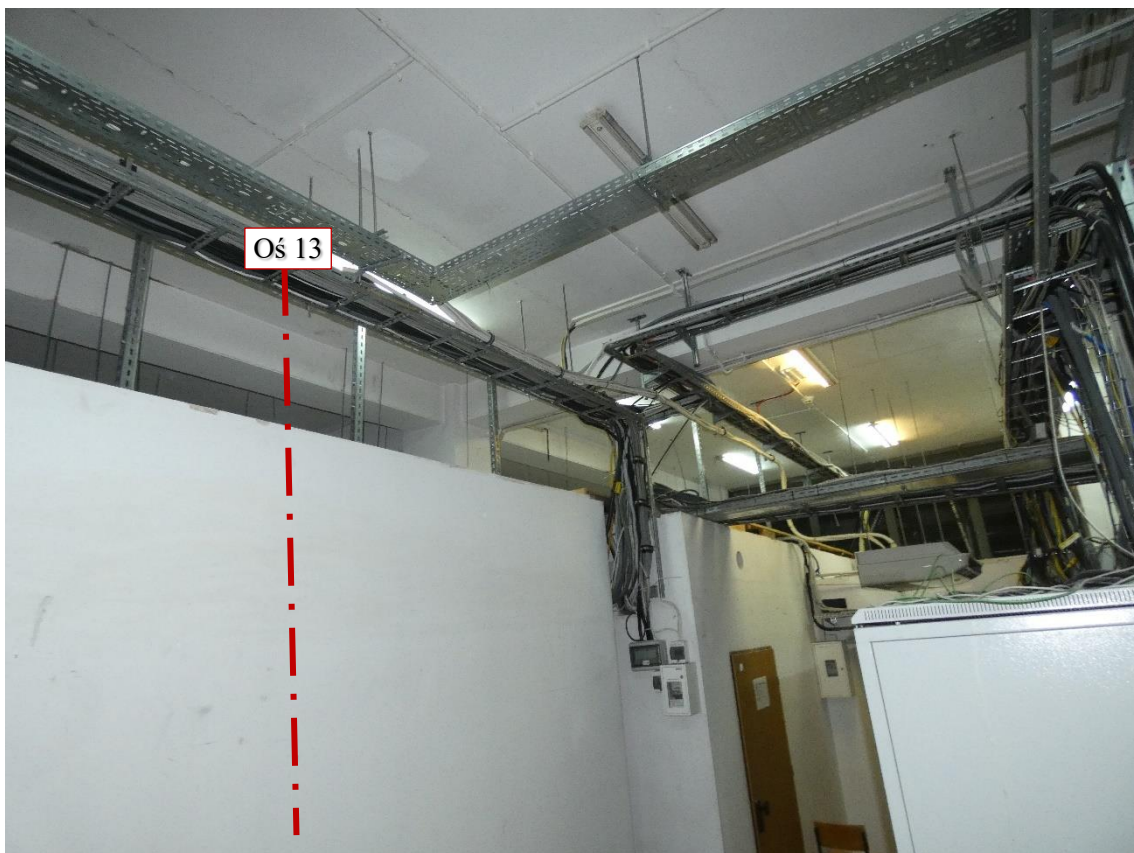
Fot. 170 Piętro 20 (Poziom +71.40) Elewacja Południowa – widok ściany w osiach 13-14 / E – zewnątrz

Fot. 171 Piętro 20 (Poziom +71.40) Elewacja Południowa – widok ściany w osiach 13-14 / E – wewnątrz

Fot. 172 Piętro 20 (Poziom +71.40) Elewacja Południowa – widok ściany w osiach 13-14 / E – wewnątrz

Fot. 173 Piętro 20 (Poziom +71.40) Elewacja Południowa – widok ściany w osiach 13-14 / E – wewnątrz

Fot. 174 Piętro 20 (Poziom +71.40) Elewacja Południowa – widok ściany w osiach 13-14 / E – wewnątrz

Ze względu na zabudowę ścian z płyt g-k nie ma możliwości oceny stanu technicznego ścian od wnętrza budynku. Dla danego obszaru prace naprawcze wykonać od strony zewnętrznej. W trakcie wykonywania prac zachować szczególną ostrożność ze względu na możliwość występowania instalacji mocowanych bezpośrednio do ścian.

Przed przystąpieniem do prac naprawczych należy zlokalizować na zewnętrznej stronie ściany elementy instalacji elektrycznej mocowane po stronie wewnętrznej. Instalacje mocowane do ściany oraz występujące w bezpośrednim sąsiedztwie naprawianej ściany w celu ochrony przed możliwością uszkodzenia w miarę możliwości zdemontować na czas naprawy i zabezpieczyć w sposób trwały przed potencjalnym uszkodzeniem.

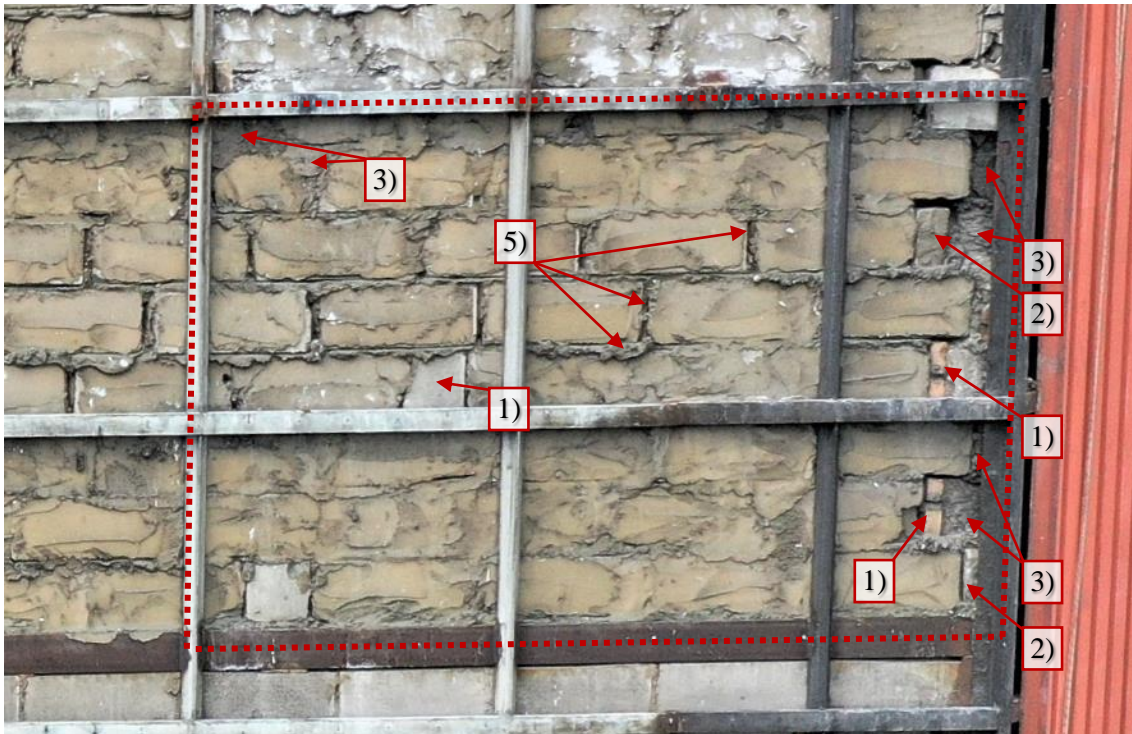
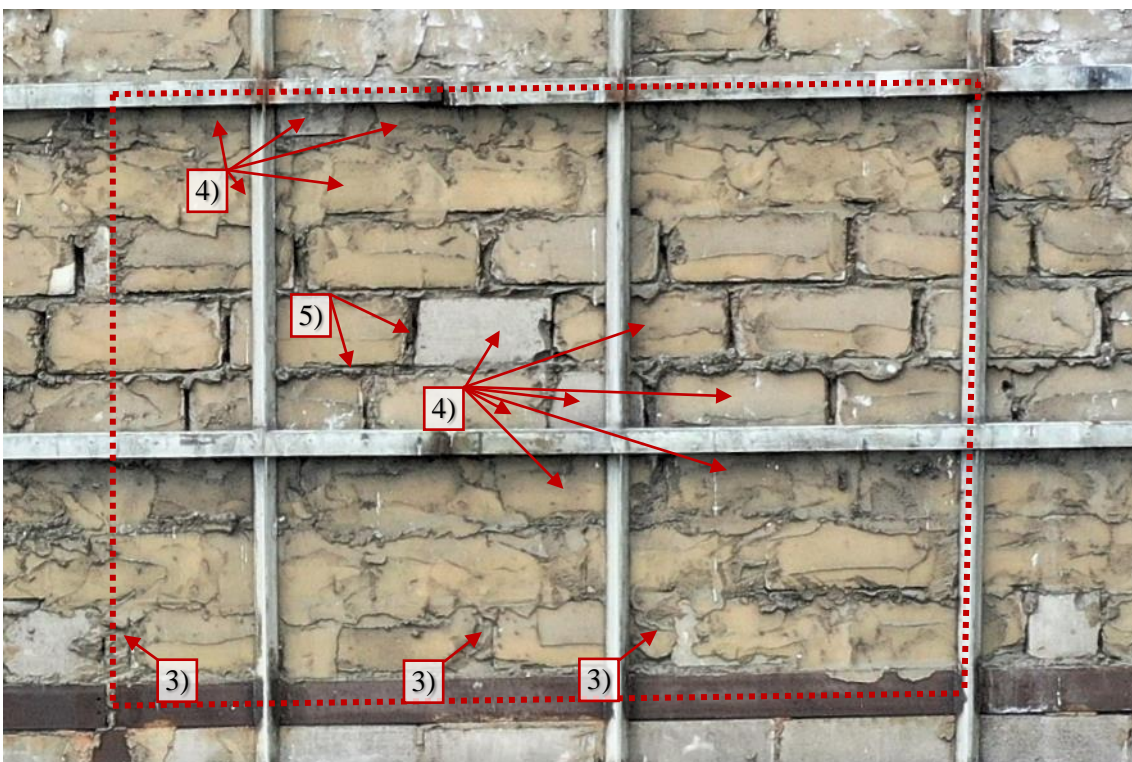
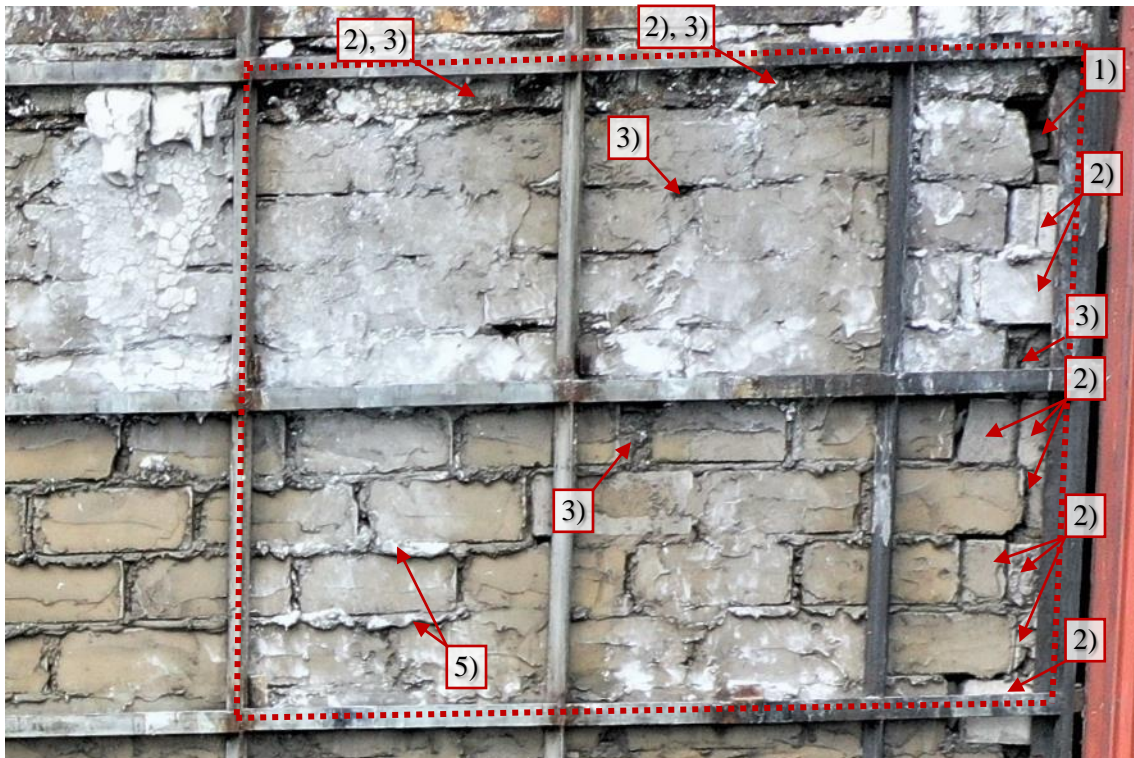
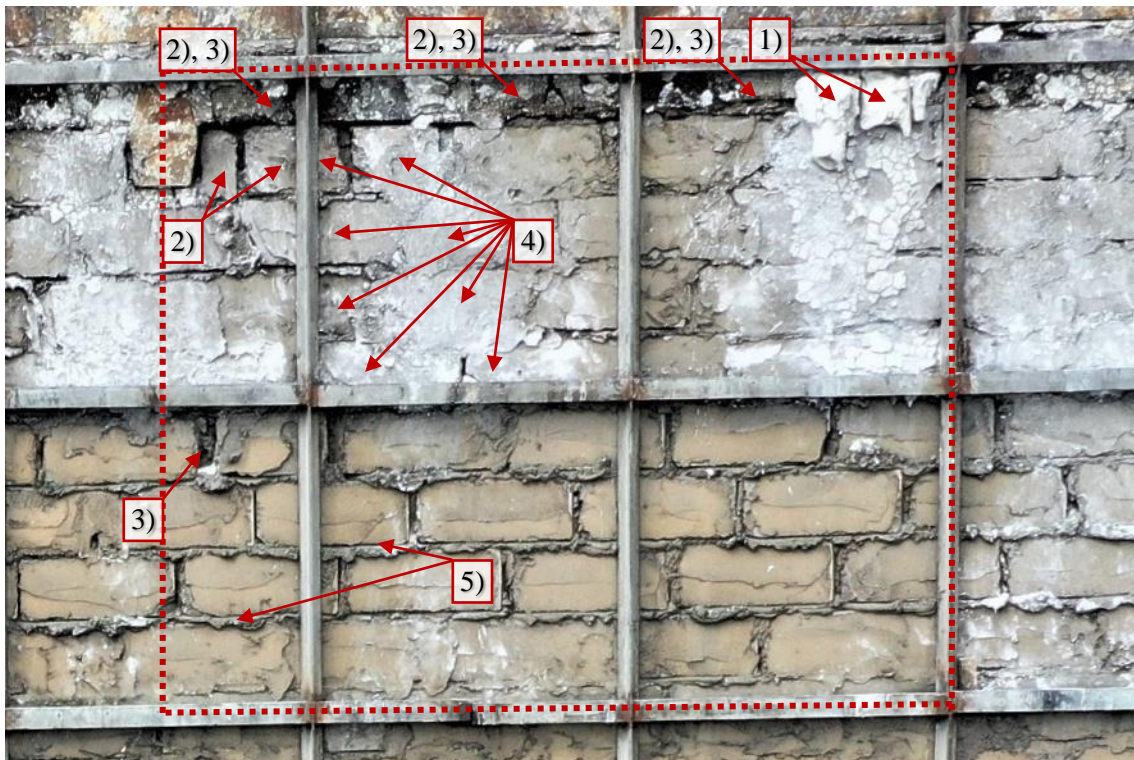
Fot. 175 Piętro 20 (Poziom +71.40) Elewacja Południowa – widok ściany w osiach 13-14 / E – Część 1/4

Fot. 176 Piętro 20 (Poziom +71.40) Elewacja Południowa – widok ściany w osiach 13-14 / E – Część 2/4

Fot. 177 Piętro 20 (Poziom +71.40) Elewacja Południowa – widok ściany w osiach 13-14 / E – Część 3/4

Fot. 178 Piętro 20 (Poziom +71.40) Elewacja Południowa – widok ściany w osiach 13-14 / E – Część 4/4

- 1) Elementy murowe / fragmenty ściany do wymiany (**Metoda 1**)
- 2) Stan elementów / fragmentów ściany do weryfikacji podczas prac naprawczych - w przypadku występowania znacznych uszkodzeń lub luźnych elementów wykonać wymianę elementów (Metoda 1). W przeciwnym razie element oczyścić i uzupełnić braki spoiny (**Metoda 3**).

- 3) Stan spoin do weryfikacji podczas prac naprawczych - W przypadku widocznych uszkodzeń i odłamywania się części spoiny skuć nadmiarowe ilości zaprawy przestrzeń między elementami oczyścić, a następnie uzupełnić braki w spoinach (**Metoda 3**). Weryfikację stanu spoin przeprowadzić dla całej powierzchni ścian zewnętrznych pięter 19 i 20.

- 4) Elementy, dla których nie spełnione są wymogi prawidłowego przewiązania elementów murowych - wzmocnienie fragmentu ściany w postaci łączników mechanicznych (**Metoda 2**). Zarysowania i pęknięcia ścian po stronie wystąpienia uszkodzeń (**Metoda 2**).

- 5) Spoina do uzupełnienia **Metoda 3** – weryfikację stanu spoin przeprowadzić dla całej powierzchni ścian zewnętrznych pięter 19 i 20.
- 6) Brak możliwości określenia sposobu naprawy fragmentu ściany. Elementy oczyścić z nadmiaru zaprawy, a następnie wykonać ocenę ich stanu technicznego klasyfikując uszkodzenia do grup opisanych w pkt 5.1. Prace naprawcze wykonać metodami przypisanymi do danej grupy uszkodzeń. W sytuacjach wątpliwych lub trudnych do sklasyfikowania skontaktować się z autorami projektu. Uwaga dotyczy wszystkich zabrudzonych elementów murowych.

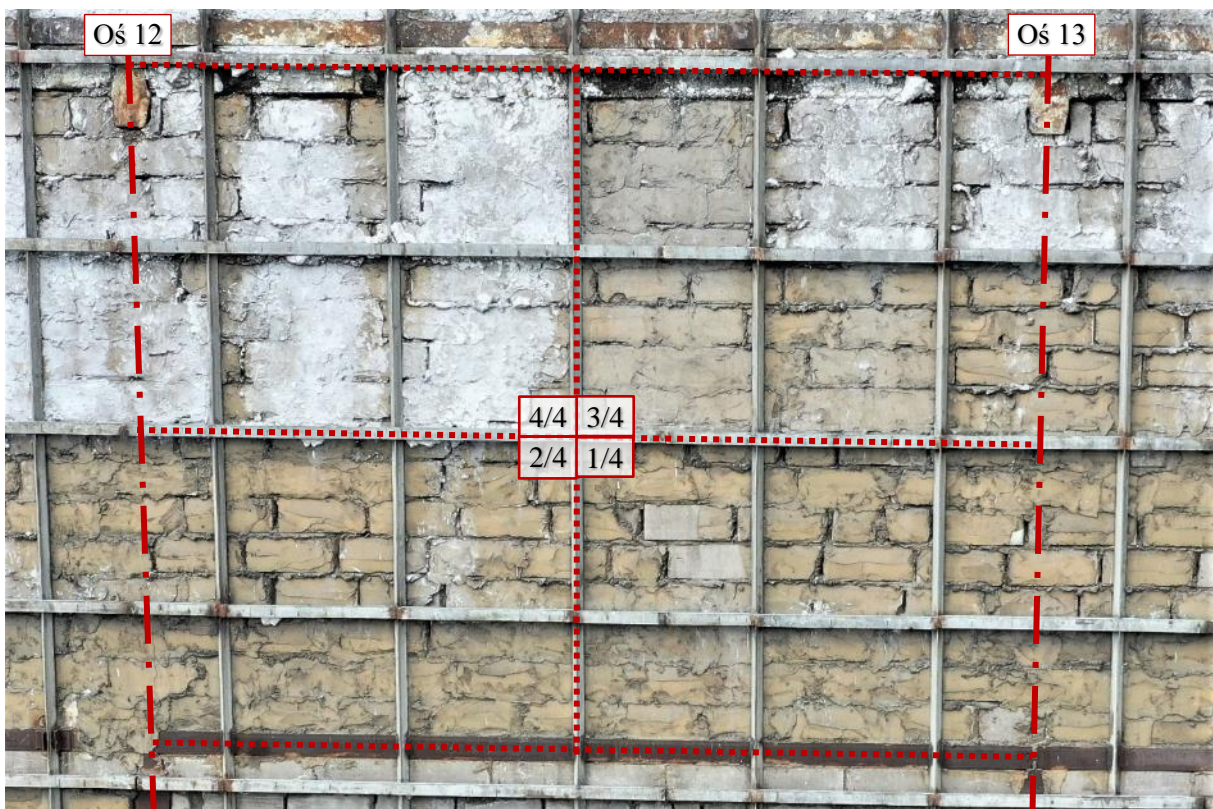
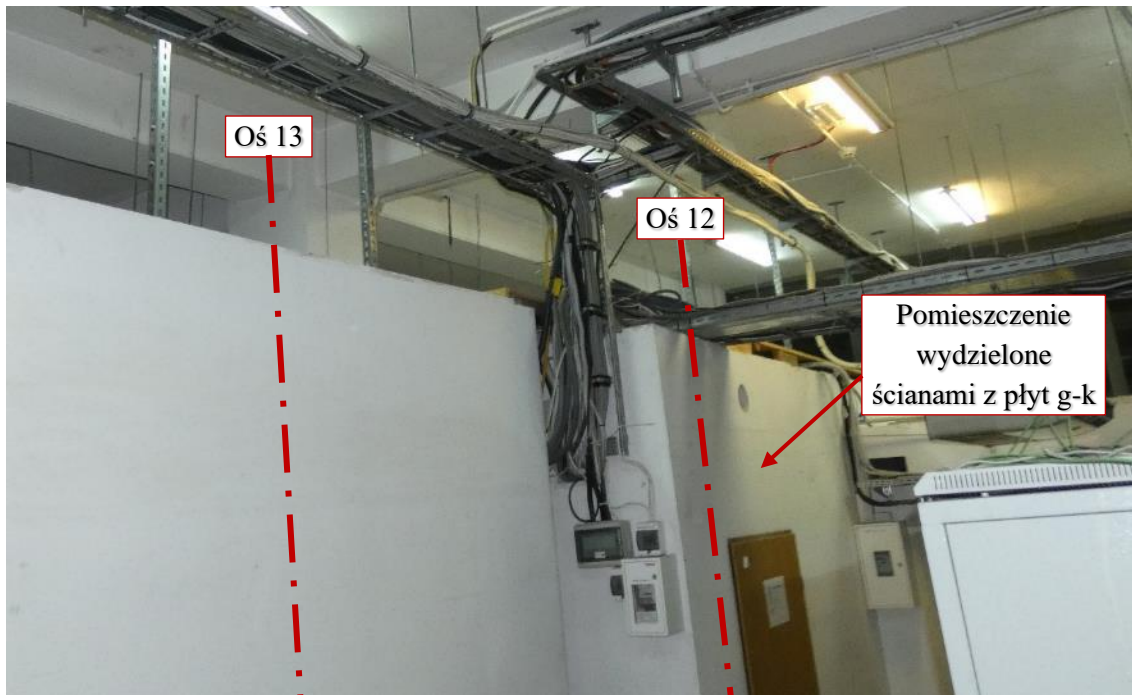
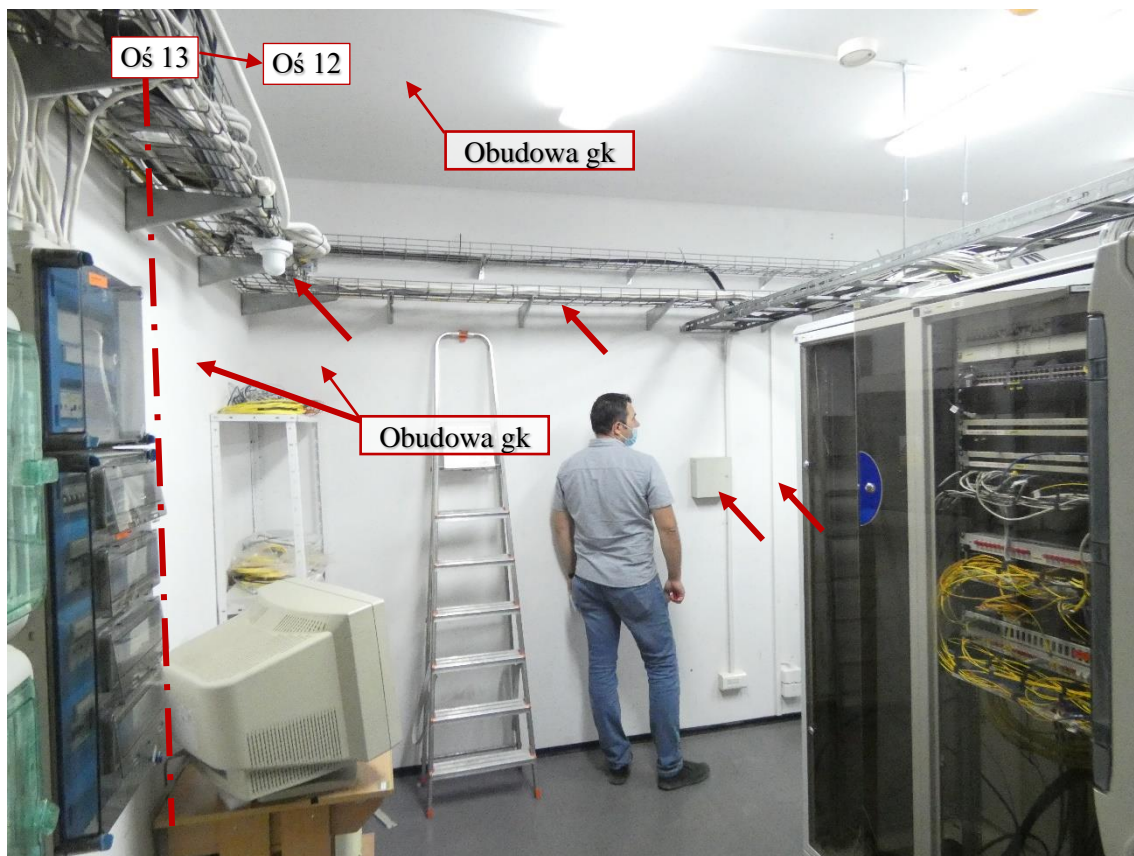
Fot. 179 Piętro 20 (Poziom +71.40) Elewacja Południowa – widok ściany w osiach 12-13 / E – zewnątrz

Fot. 180 Piętro 20 (Poziom +71.40) Elewacja Południowa – widok ściany w osiach 12-13 / E – wewnątrz

Fot. 181 Piętro 20 (Poziom +71.40) Elewacja Południowa – widok ściany w osiach 12-13 / E – wewnątrz

Ze względu na zabudowę ścian z płyt g-k nie ma możliwości oceny stanu technicznego ścian od wnętrza budynku. Dla danego obszaru prace naprawcze wykonać od strony zewnętrznej. W trakcie wykonywania prac zachować szczególną ostrożność ze względu na możliwość występowania instalacji mocowanych bezpośrednio do ścian.

Przed przystąpieniem do prac naprawczych należy zlokalizować na zewnętrznej stronie ściany elementy instalacji elektrycznej mocowane po stronie wewnętrznej. Instalacje mocowane do ściany oraz występujące w bezpośrednim sąsiedztwie naprawianej ściany w celu ochrony przed możliwością uszkodzenia w miarę możliwości zdemontować na czas naprawy i zabezpieczyć w sposób trwały przed potencjalnym uszkodzeniem. Uwaga dotycząca kolejności prowadzonych prac oraz oznaczeń na zdjęciach:
