PROJEKT WZMOCNIENIA ZEWNĘTRZNYCH ŚCIAN
19 ORAZ 20 PIĘTRA BUDYNKU COLLEGIUM ALTUM
UNIWERSYTETU EKONOMICZNEGO W POZNANIU

ZAMAWIAJĄCY: Uniwersytet Ekonomiczny w Poznaniu
al. Niepodległości 10,
61-875 Poznań

WYKONAWCA: EKSPERTIS Sp. z o. o. Sp. k.
ul. Nieszawska 1
61-021 Poznań

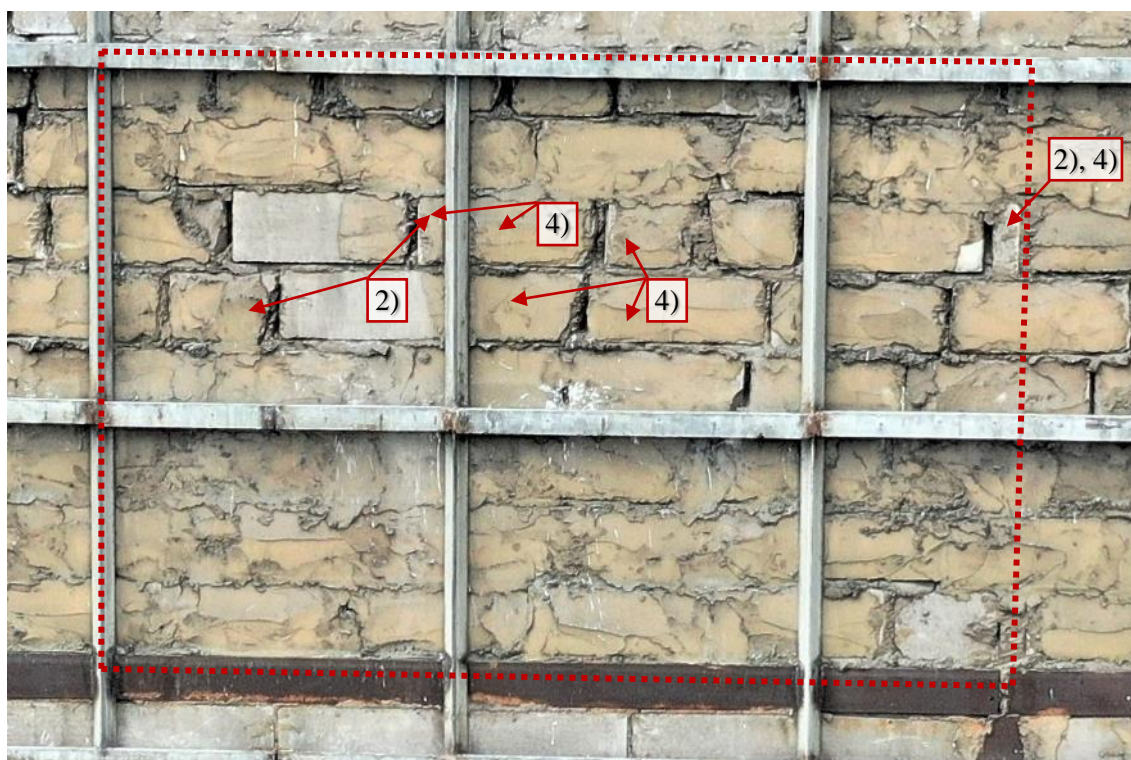
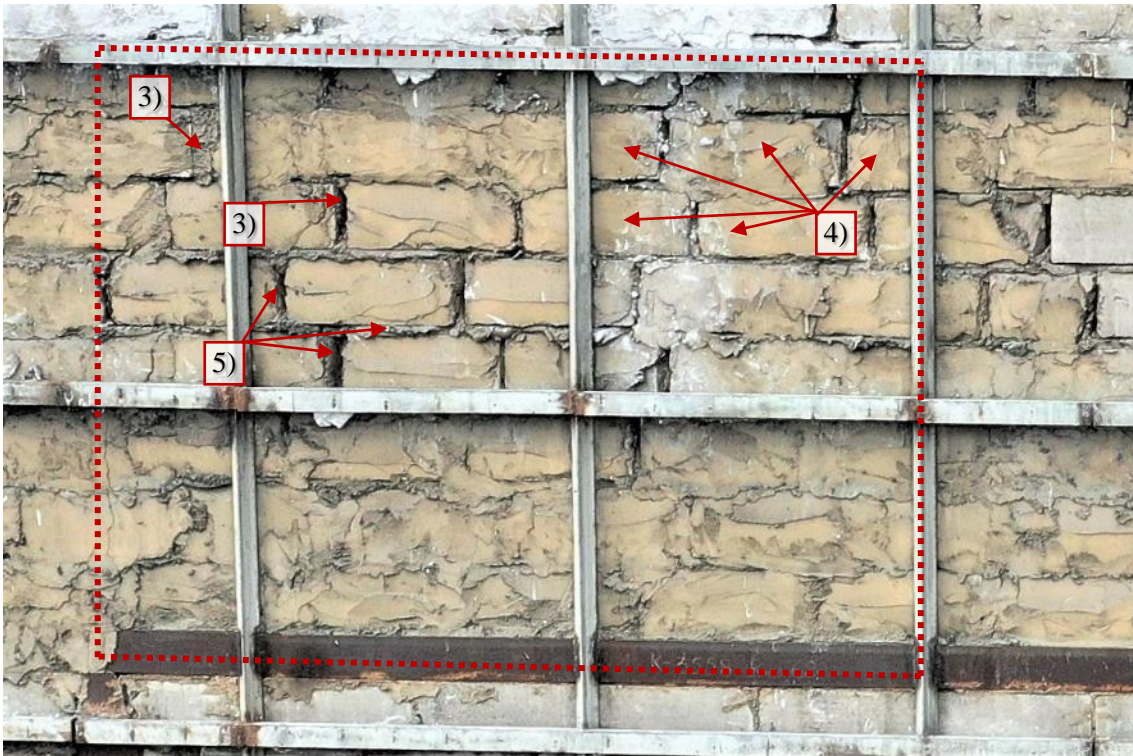
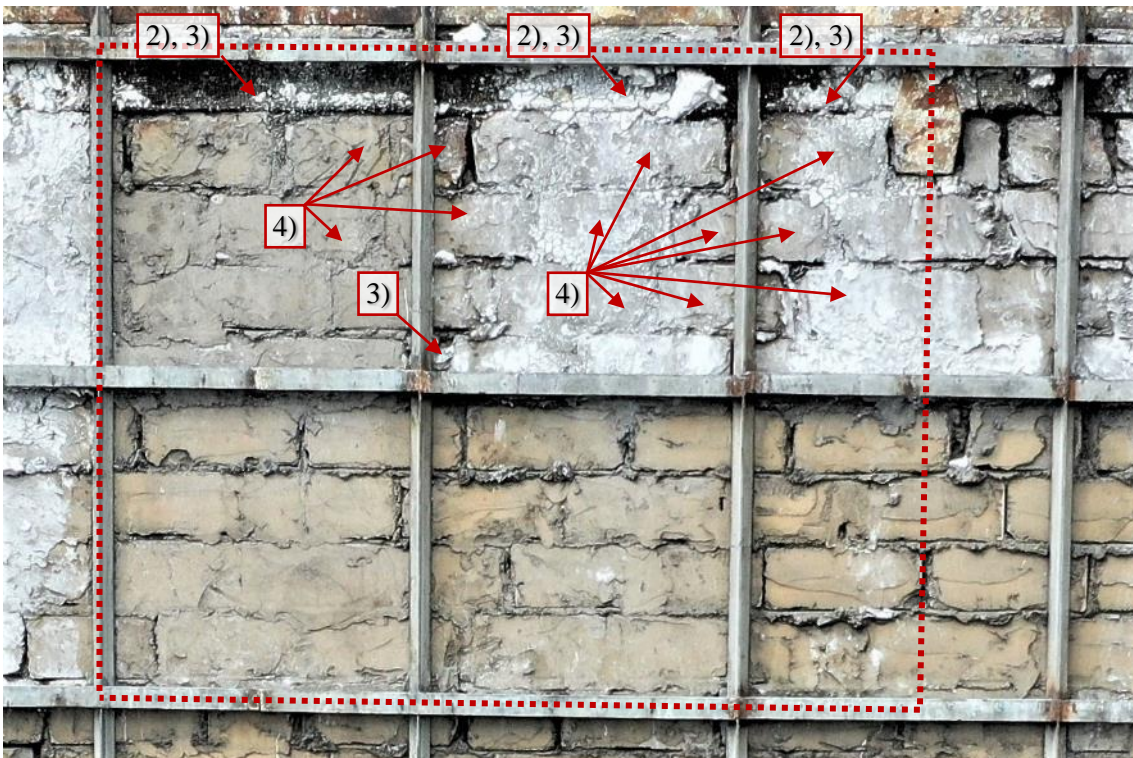
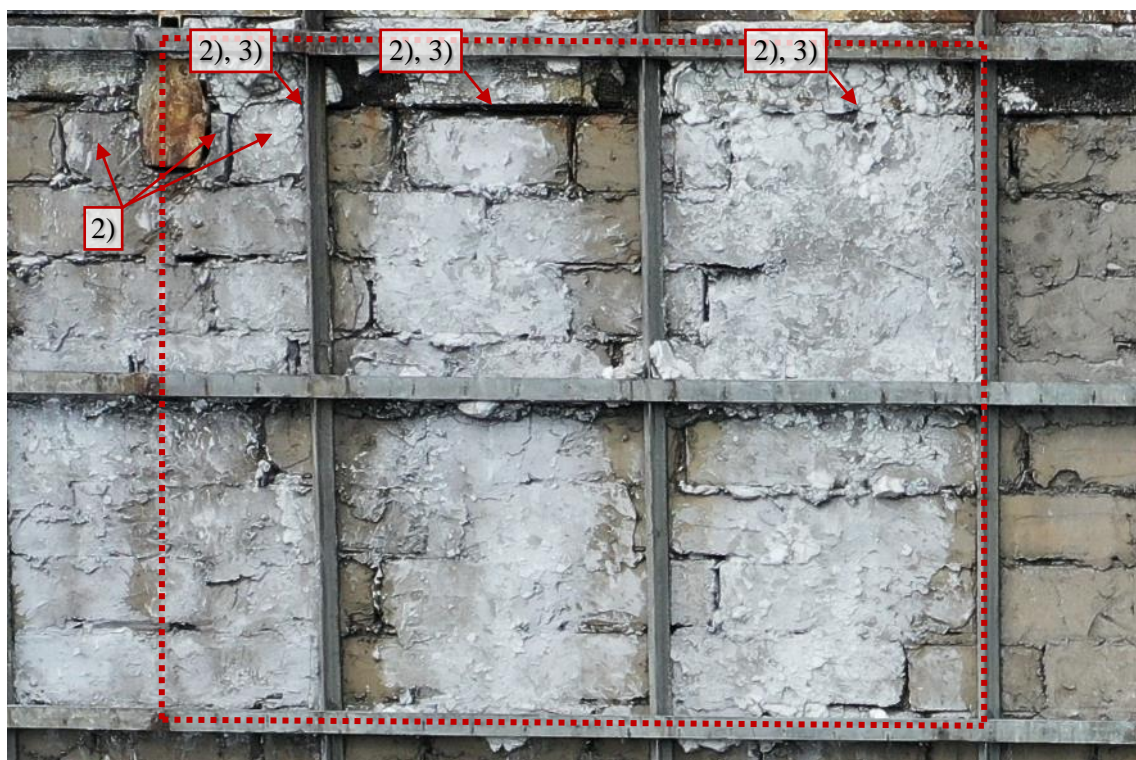
Fot. 182 Piętro 20 (Poziom +71.40) Elewacja Południowa – widok ściany w osiach 12-13 / E – Część 1/4

Fot. 183 Piętro 20 (Poziom +71.40) Elewacja Południowa – widok ściany w osiach 12-13 / E – Część 2/4

Fot. 184 Piętro 20 (Poziom +71.40) Elewacja Południowa – widok ściany w osiach 12-13 / E – Część 3/4

Fot. 185 Piętro 20 (Poziom +71.40) Elewacja Południowa – widok ściany w osiach 12-13 / E – Część 4/4

- 2) Stan elementów / fragmentów ściany do weryfikacji podczas prac naprawczych - w przypadku występowania znacznych uszkodzeń lub luźnych elementów wykonać wymianę elementów (Metoda 1). W przeciwnym razie element oczyścić i uzupełnić braki spoiny (**Metoda 3**).

- 3) Stan spoin do weryfikacji podczas prac naprawczych - W przypadku widocznych uszkodzeń i odłamywania się części spoiny skuć nadmiarowe ilości zaprawy przestrzeń między elementami oczyścić, a następnie uzupełnić braki w spoinach (**Metoda 3**). Weryfikację stanu spoin przeprowadzić dla całej powierzchni ścian zewnętrznych pięter 19 i 20.

- 4) Elementy, dla których nie spełnione są wymogi prawidłowego przewiązania elementów murowych - wzmocnienie fragmentu ściany w postaci łączników mechanicznych (**Metoda 2**). Zarysowania i pęknięcia ścian po stronie wystąpienia uszkodzeń (**Metoda 2**).

- 5) Spoina do uzupełnienia **Metodą 3** – weryfikację stanu spoin przeprowadzić dla całej powierzchni ścian zewnętrznych pięter 19 i 20.
- 6) Brak możliwości określenia sposobu naprawy fragmentu ściany. Elementy oczyścić z nadmiaru zaprawy, a następnie wykonać ocenę ich stanu technicznego klasyfikując uszkodzenia do grup opisanych w pkt 5.1. Prace naprawcze wykonać metodami przypisanymi do danej grupy uszkodzeń. W sytuacjach wątpliwych lub trudnych do sklasyfikowania skontaktować się z autorami projektu. Uwaga dotyczy wszystkich zabrudzonych elementów murowych.

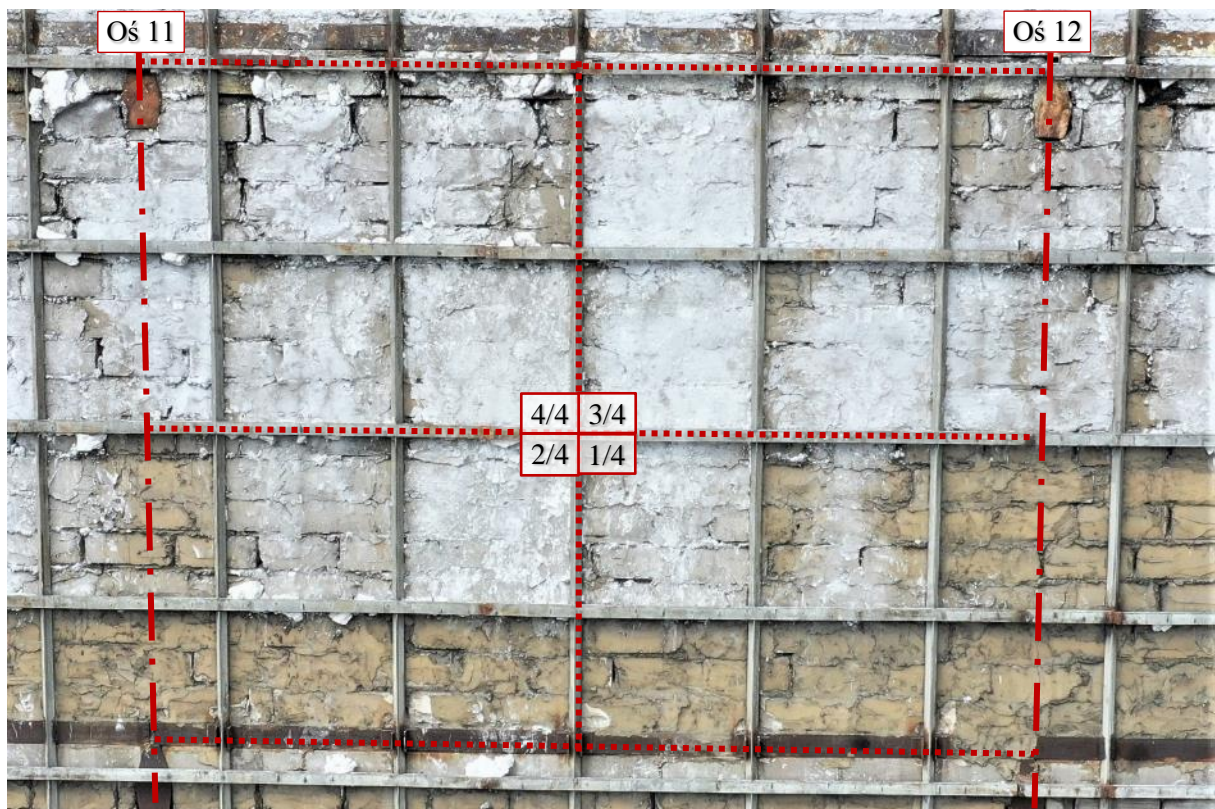
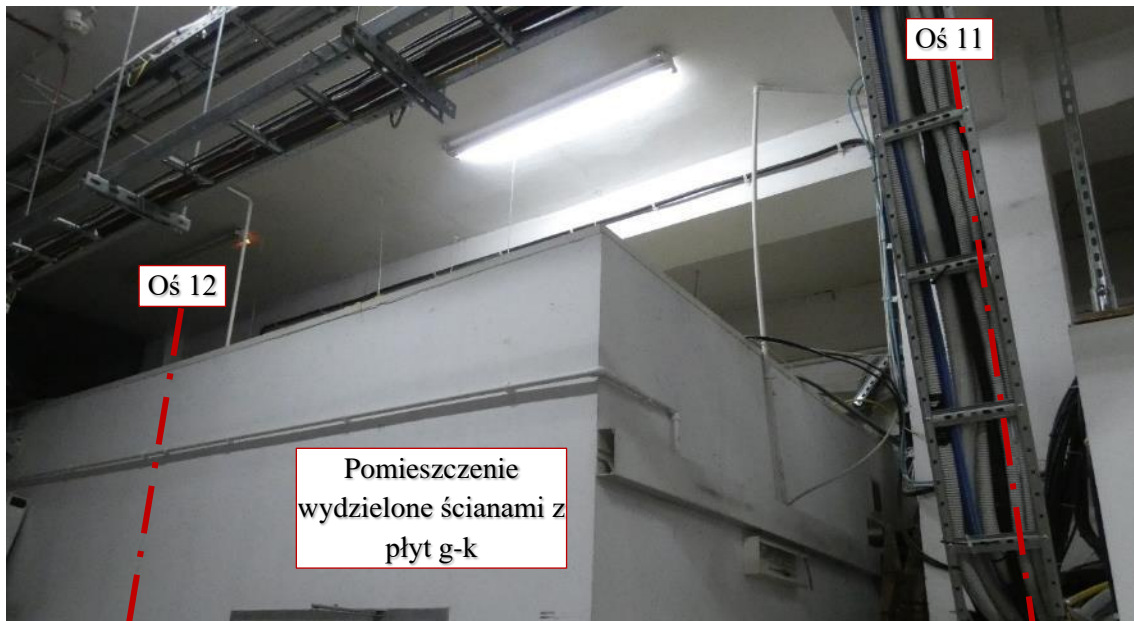
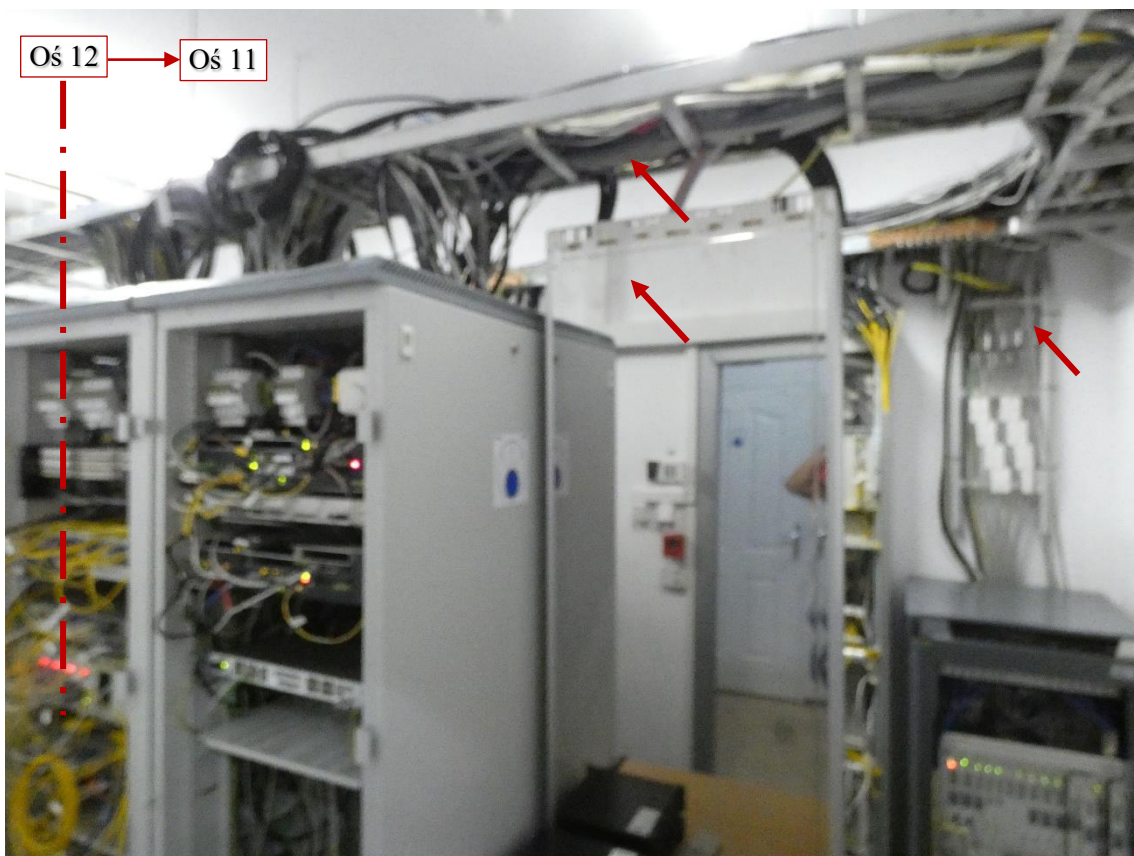
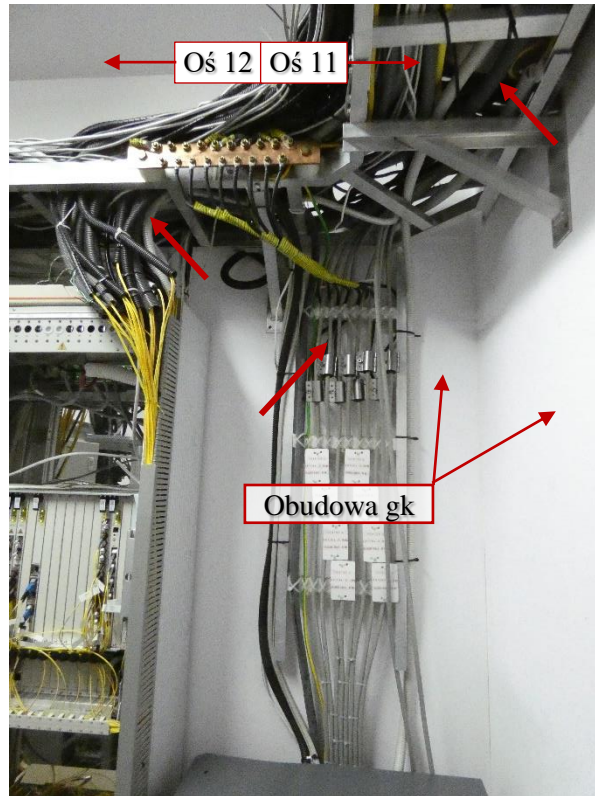
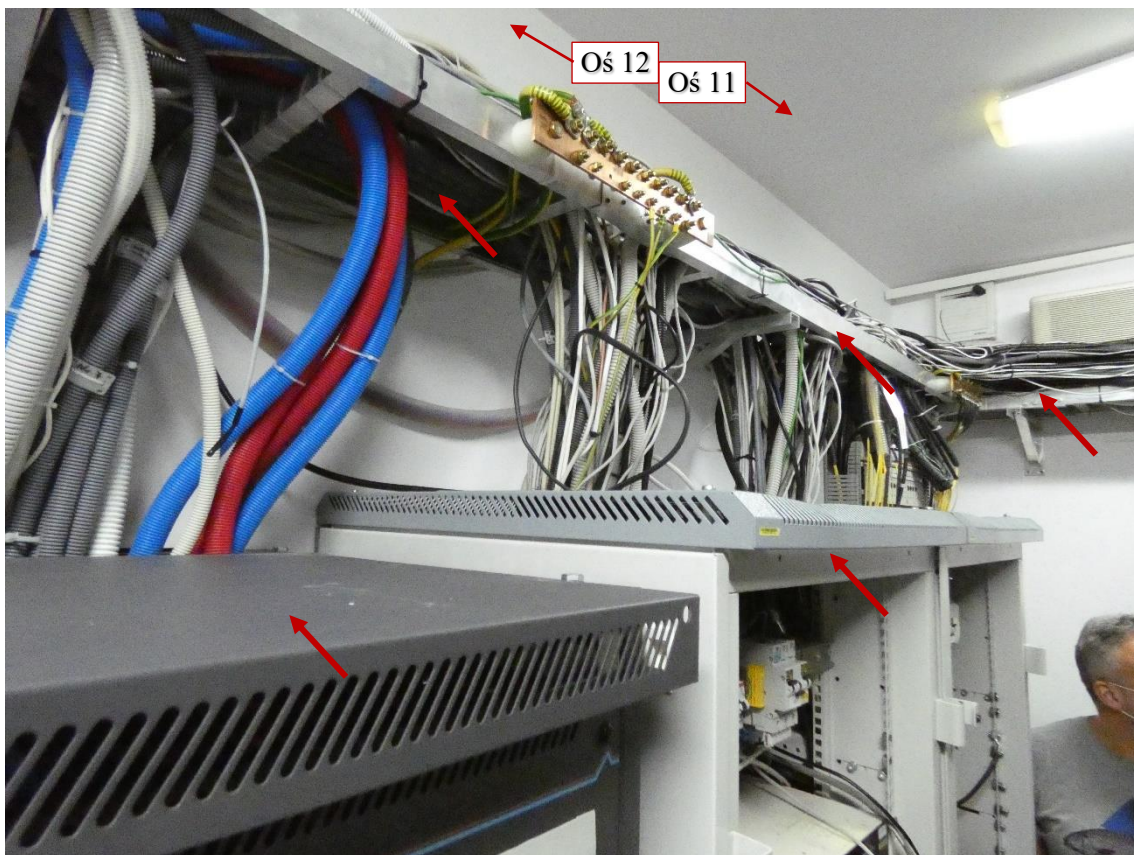
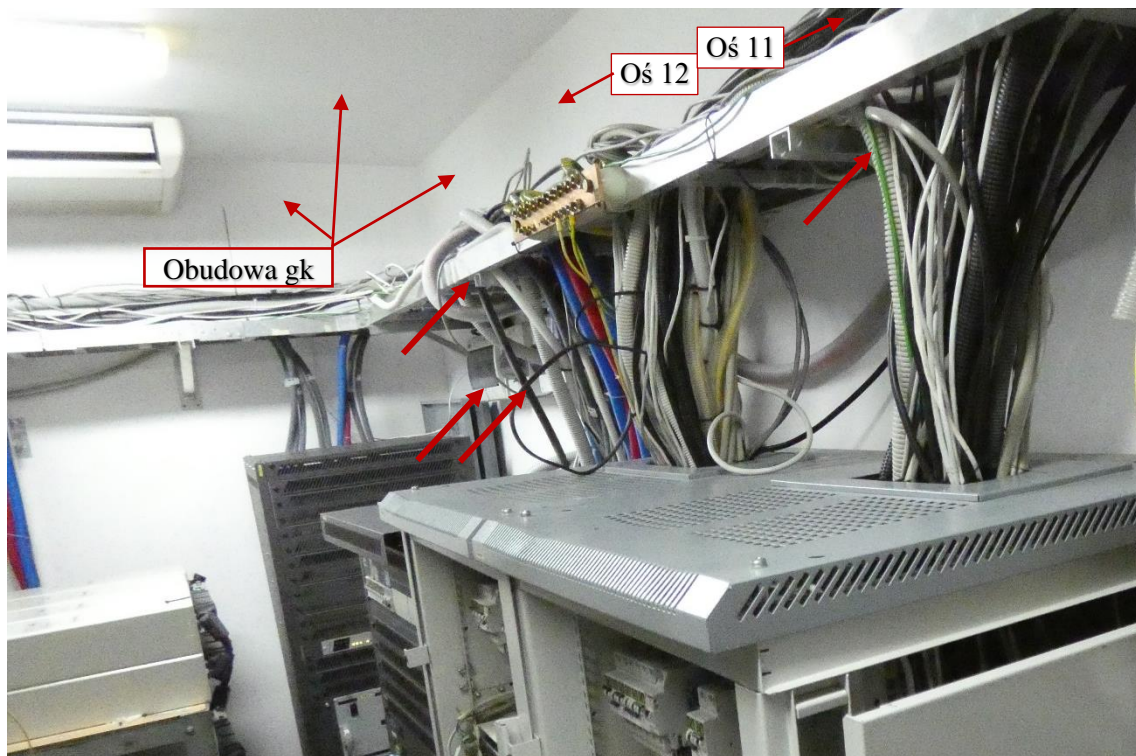
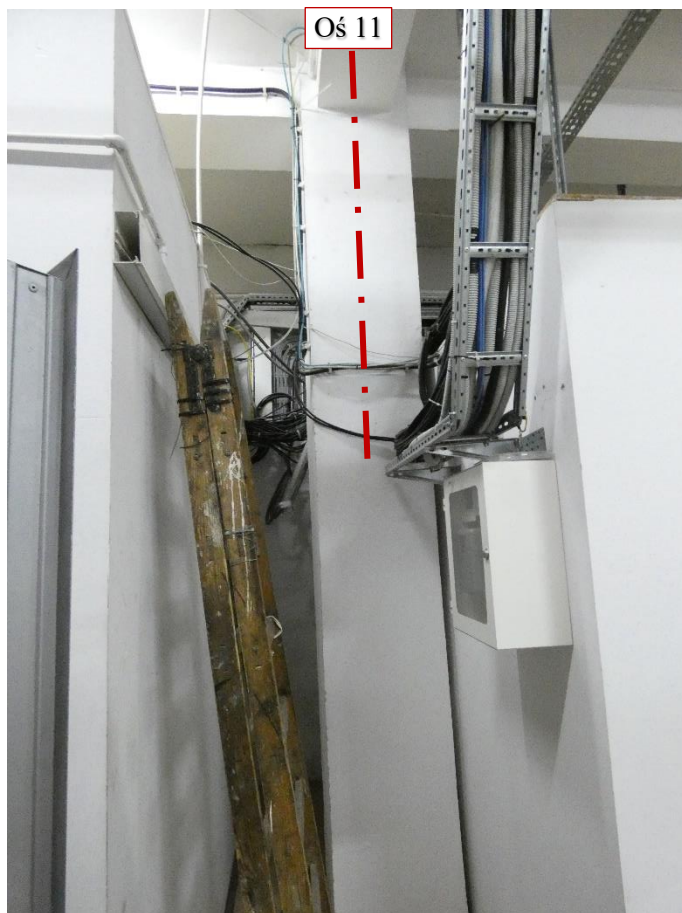
Fot. 186 Piętro 20 (Poziom +71.40) Elewacja Południowa – widok ściany w osiach 11-12 / E – zewnątrz

Fot. 187 Piętro 20 (Poziom +71.40) Elewacja Południowa – widok ściany w osiach 11-12 / E – wewnątrz

Fot. 188 Piętro 20 (Poziom +71.40) Elewacja Południowa – widok ściany w osiach 11-12 / E – wewnątrz

Fot. 189 Piętro 20 (Poziom +71.40) Elewacja Południowa – widok ściany w osiach 11-12 / E – wewnątrz

Fot. 190 Piętro 20 (Poziom +71.40) Elewacja Południowa – widok ściany w osiach 11-12 / E – wewnątrz

Fot. 191 Piętro 20 (Poziom +71.40) Elewacja Południowa – widok ściany w osiach 11-12 / E – wewnątrz

Fot. 192 Piętro 20 (Poziom +71.40) Elewacja Południowa – widok ściany w osiach 11-12 / E

Ze względu na zabudowę ścian z płyt g-k nie ma możliwości oceny stanu technicznego ścian od wnętrza budynku. Dla danego obszaru prace naprawcze wykonać od strony zewnętrznej. W trakcie wykonywania prac zachować szczególną ostrożność ze względu na możliwość występowania instalacji mocowanych bezpośrednio do ścian.

Przed przystąpieniem do prac naprawczych należy zlokalizować na zewnętrznej stronie ściany elementy instalacji elektrycznej mocowane do niej po stronie wewnętrznej. Instalacje mocowane do ściany oraz występujące w bezpośrednim sąsiedztwie naprawianej ściany w celu ochrony przed możliwością uszkodzenia w miarę możliwości zdemontować na czas naprawy i zabezpieczyć w sposób trwały przed potencjalnym uszkodzeniem.

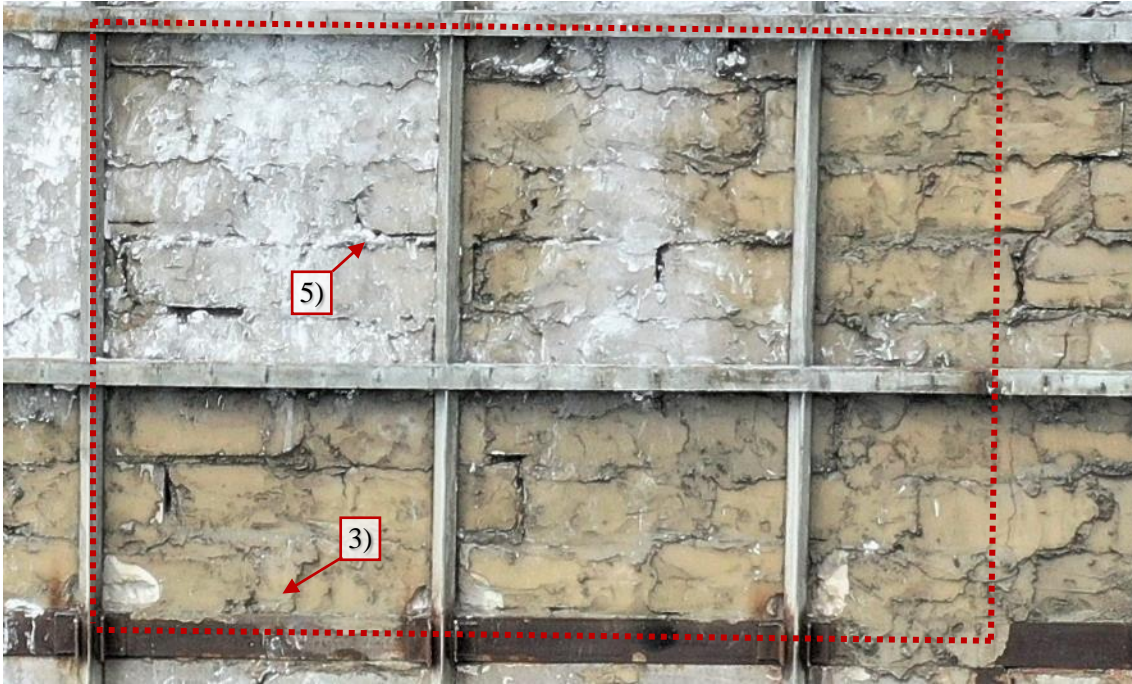
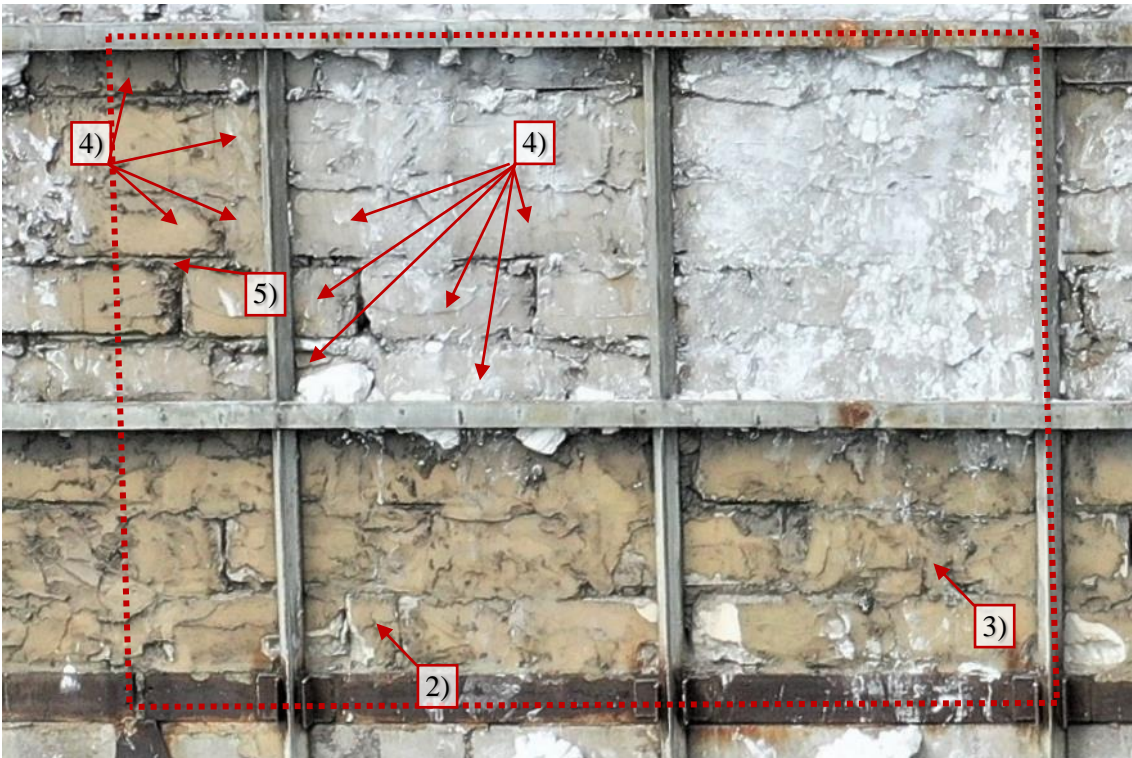
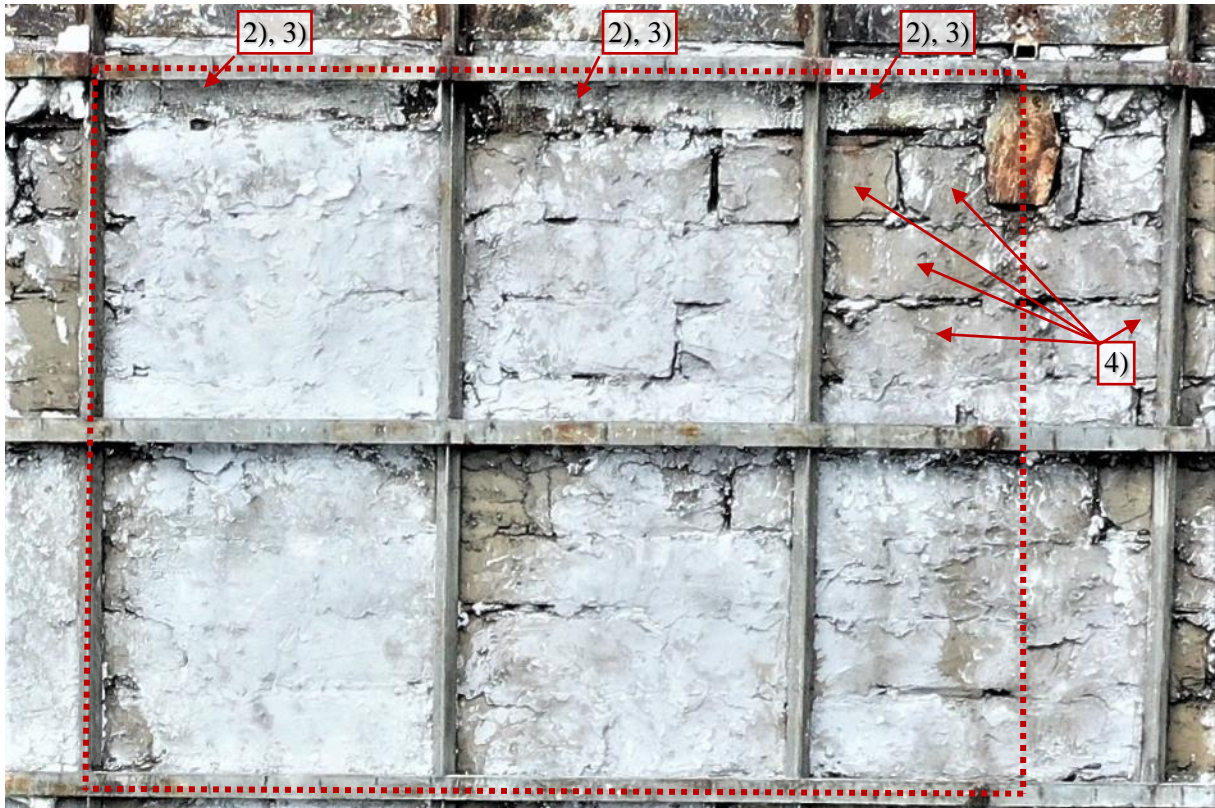
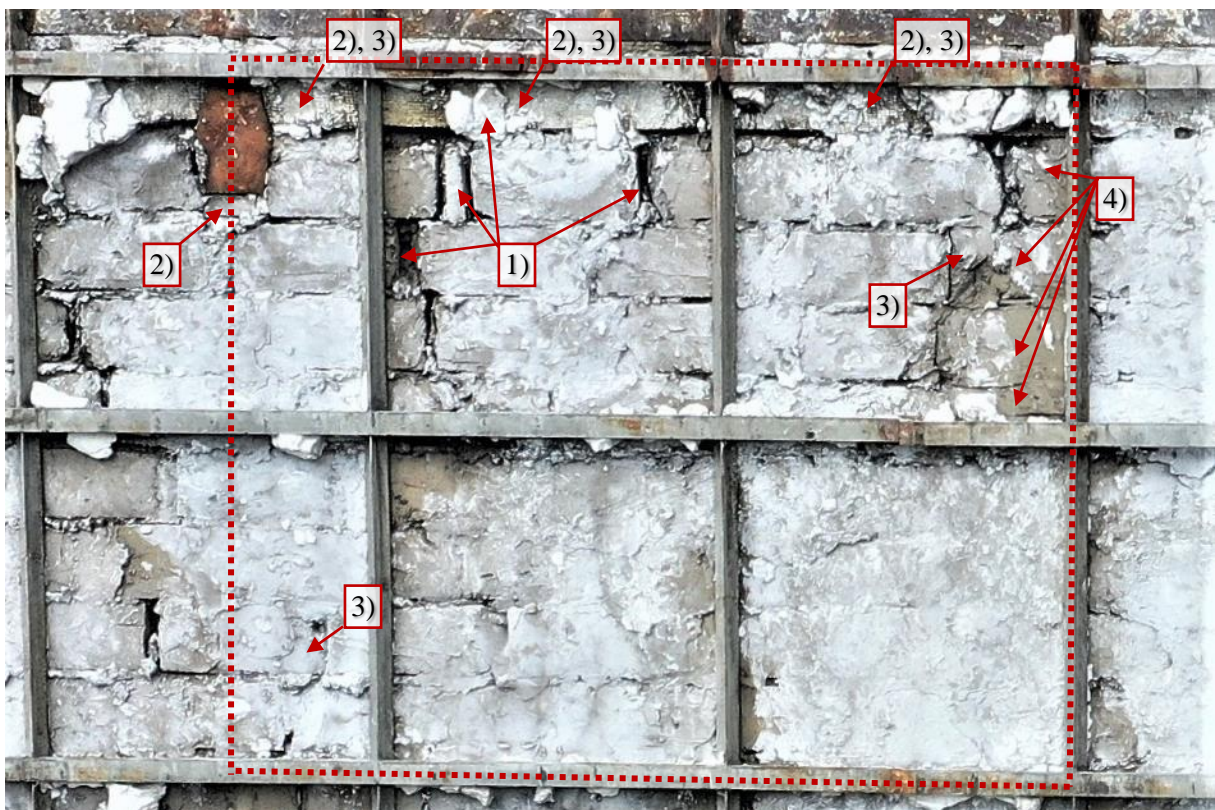
Fot. 193 Piętro 20 (Poziom +71.40) Elewacja Południowa – widok ściany w osiach 11-12 / E – Część 1/4

Fot. 194 Piętro 20 (Poziom +71.40) Elewacja Południowa – widok ściany w osiach 11-12 / E – Część 2/4

Fot. 195 Piętro 20 (Poziom +71.40) Elewacja Południowa – widok ściany w osiach 11-12 / E – Część 3/4

Fot. 196 Piętro 20 (Poziom +71.40) Elewacja Południowa – widok ściany w osiach 11-12 / E – Część 4/4

- 1) Elementy murowe / fragmenty ściany do wymiany (**Metoda 1**)
- 2) Stan elementów / fragmentów ściany do weryfikacji podczas prac naprawczych - w przypadku występowania znacznych uszkodzeń lub luźnych elementów wykonać wymianę elementów (Metoda 1). W przeciwnym razie element oczyścić i uzupełnić braki spoiny (**Metoda 3**).

- 3) Stan spoin do weryfikacji podczas prac naprawczych - W przypadku widocznych uszkodzeń i odłamywania się części spoiny skuć nadmiarowe ilości zaprawy przestrzeń między elementami oczyścić, a następnie uzupełnić braki w spoinach (**Metoda 3**). Weryfikację stanu spoin przeprowadzić dla całej powierzchni ścian zewnętrznych pięter 19 i 20.

- 4) Elementy, dla których nie spełnione są wymogi prawidłowego przewiązania elementów murowych - wzmocnienie fragmentu ściany w postaci łączników mechanicznych (**Metoda 2**). Zarysowania i pęknięcia ścian po stronie wystąpienia uszkodzeń (**Metoda 2**).

- 5) Spoina do uzupełnienia **Metoda 3** – weryfikację stanu spoin przeprowadzić dla całej powierzchni ścian zewnętrznych pięter 19 i 20.
- 6) Brak możliwości określenia sposobu naprawy fragmentu ściany. Elementy oczyścić z nadmiaru zaprawy, a następnie wykonać ocenę ich stanu technicznego klasyfikując uszkodzenia do grup opisanych w pkt 5.1. Prace naprawcze wykonać metodami przypisanymi do danej grupy uszkodzeń. W sytuacjach wątpliwych lub trudnych do sklasyfikowania skontaktować się z autorami projektu. Uwaga dotyczy wszystkich zabrudzonych elementów murowych.

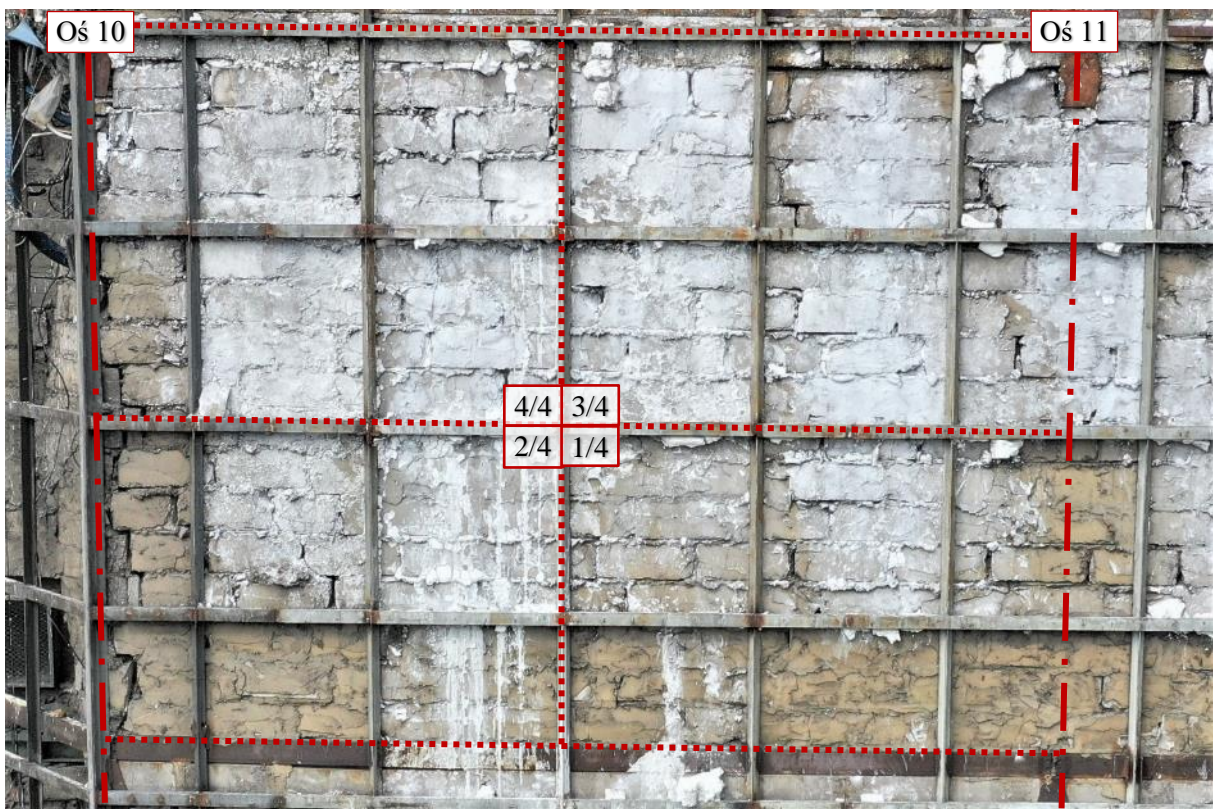
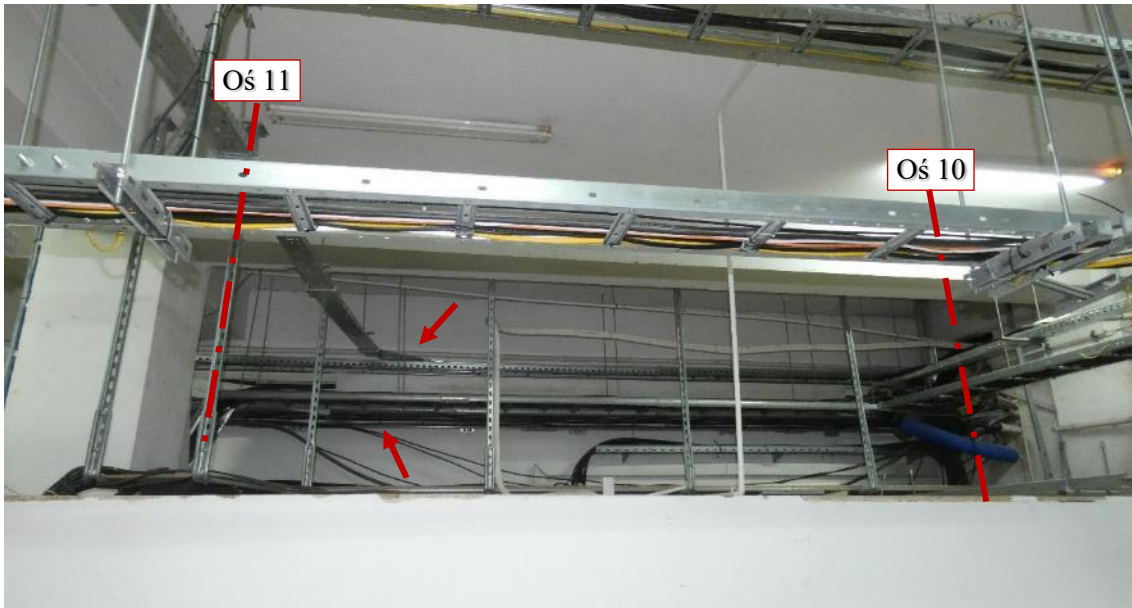
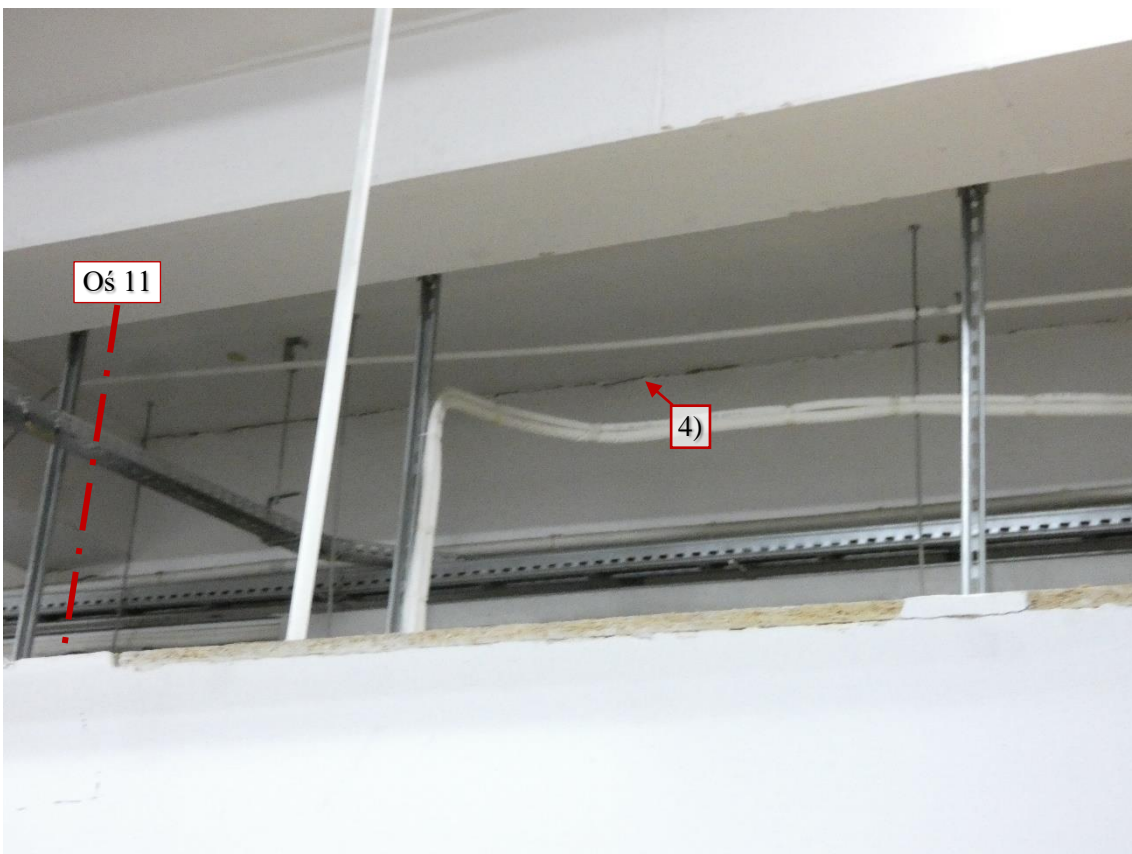
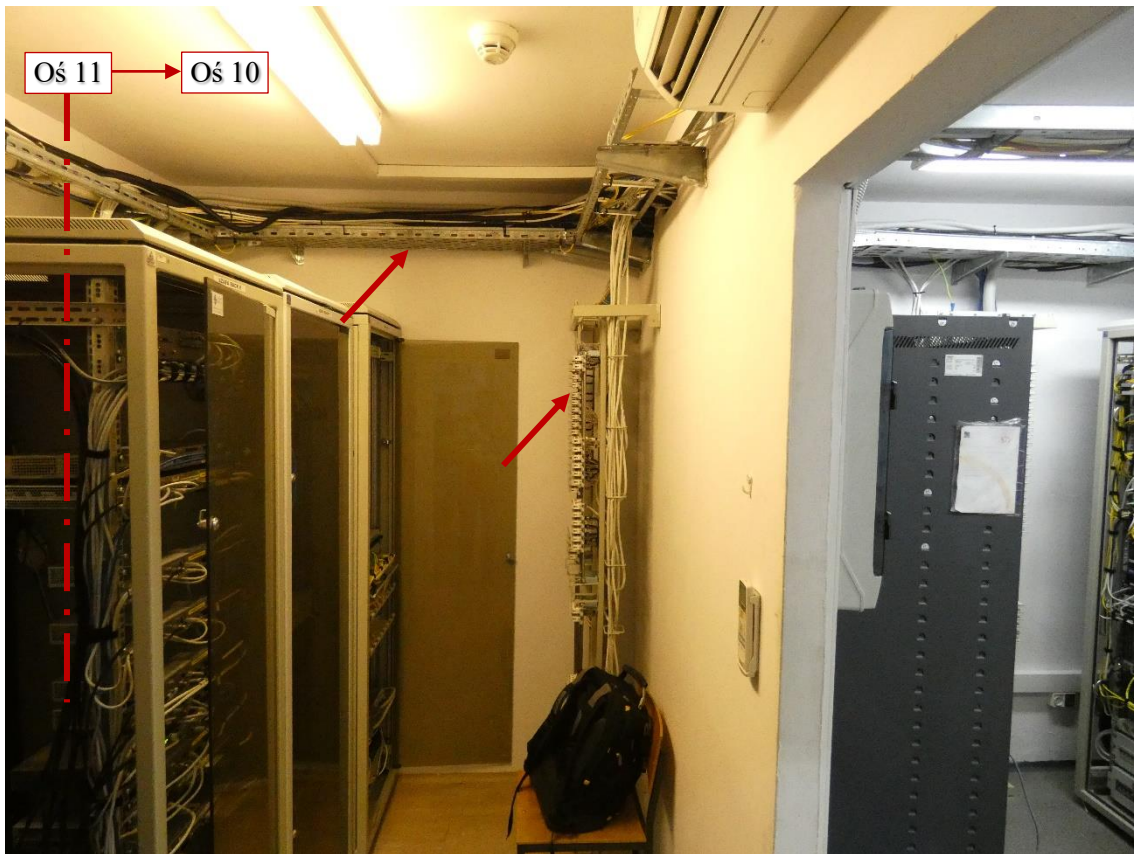
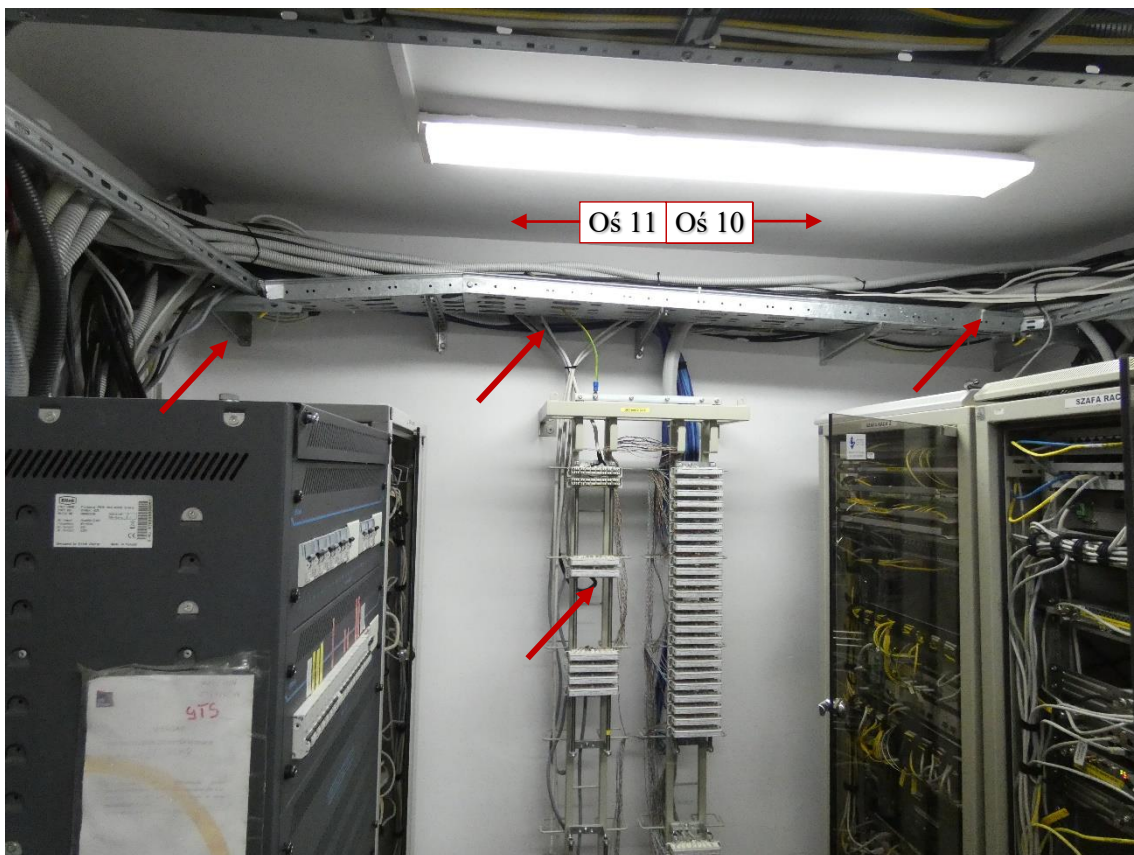
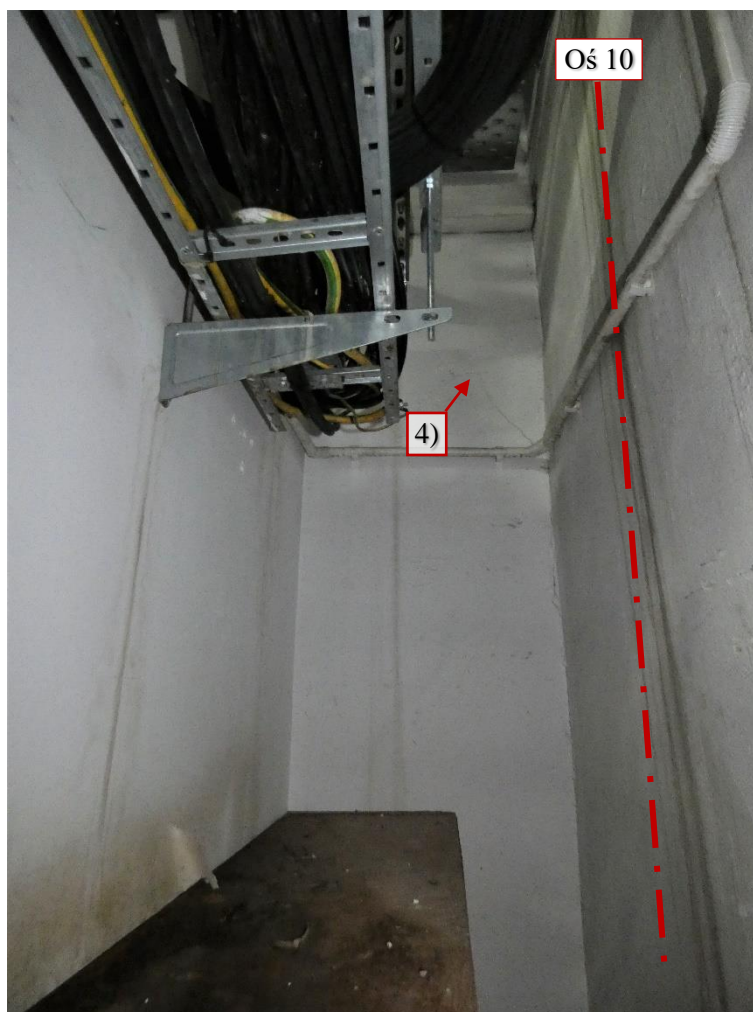
Fot. 197 Piętro 20 (Poziom +71.40) Elewacja Południowa – widok ściany w osiach 10-11 / E – zewnątrz

Fot. 198 Piętro 20 (Poziom +71.40) Elewacja Południowa – widok ściany w osiach 10-11 / E – wewnątrz

Fot. 199 Piętro 20 (Poziom +71.40) Elewacja Południowa – widok ściany w osiach 10-11 / E – wewnątrz

Fot. 200 Piętro 20 (Poziom +71.40) Elewacja Południowa – widok ściany w osiach 10-11 / E – wewnątrz

Fot. 201 Piętro 20 (Poziom +71.40) Elewacja Południowa – widok ściany w osiach 10-11 / E – wewnątrz

Fot. 202 Piętro 20 (Poziom +71.40) Elewacja Południowa – widok ściany w osiach 10-11 / E – wewnątrz

Nad pomieszczeniem zlokalizowane są liczne koryta kablowe mocowane do stropu konstrukcji. Przed przystąpieniem do prac naprawczych należy zlokalizować na zewnętrznej stronie ściany elementy instalacji mocowane do niej po stronie wewnętrznej. Instalacje mocowane do ściany w miejscu naprawy oraz występujące w jego bezpośrednim sąsiedztwie w miarę możliwości zdemontować i zabezpieczyć w sposób trwały przed potencjalnym uszkodzeniem.

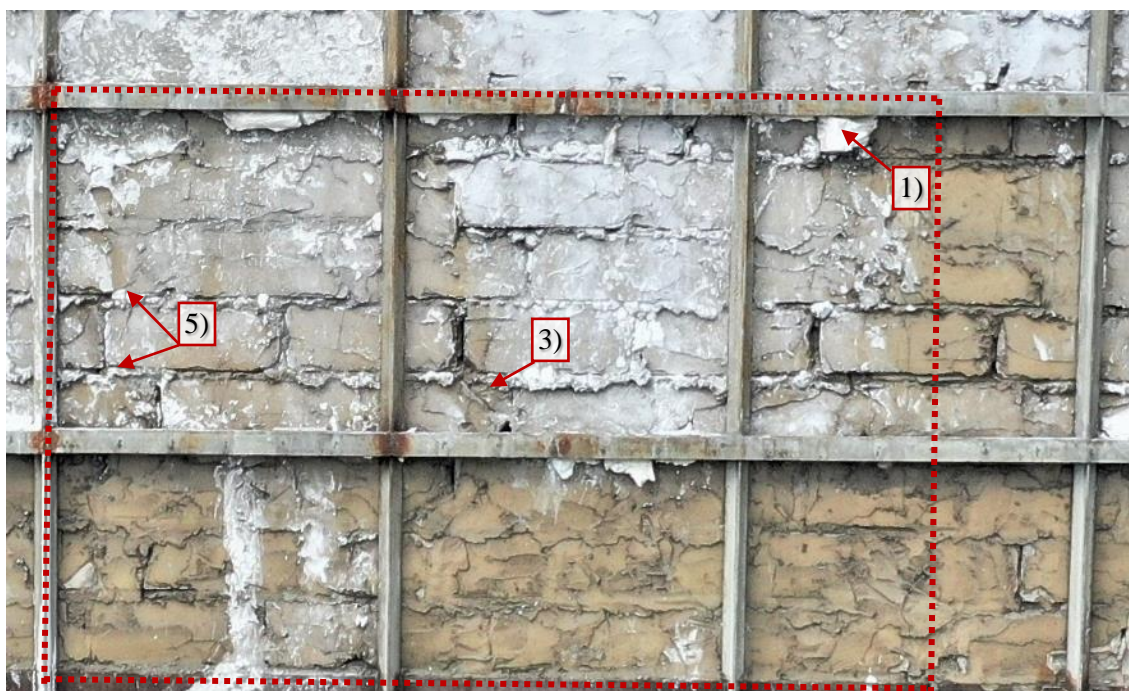
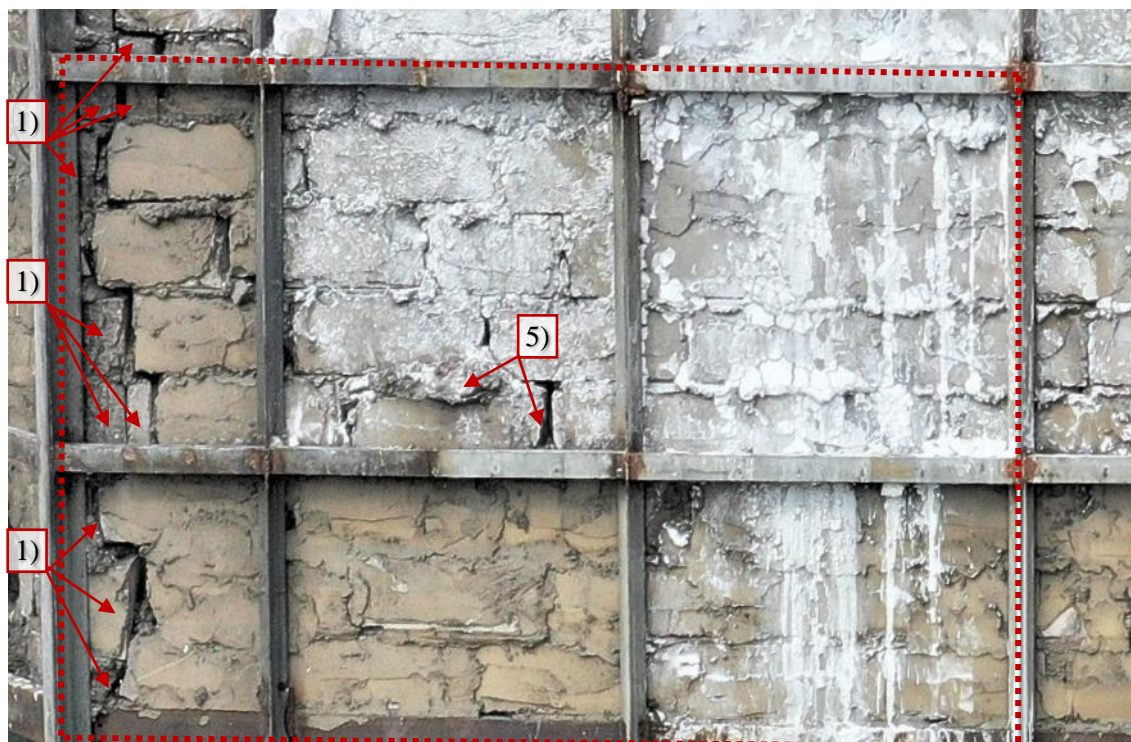
Fot. 203 Piętro 20 (Poziom +71.40) Elewacja Południowa – widok ściany w osiach 10-11 / E – Część 1/4

Fot. 204 Piętro 20 (Poziom +71.40) Elewacja Południowa – widok ściany w osiach 10-11 / E – Część 2/4

- 1) Elementy murowe / fragmenty ściany do wymiany (**Metoda 1**)
- 2) Stan elementów / fragmentów ściany do weryfikacji podczas prac naprawczych - w przypadku występowania znacznych uszkodzeń lub luźnych elementów wykonać wymianę elementów (Metoda 1). W przeciwnym razie element oczyścić i uzupełnić braki spoiny (**Metoda 3**).

- 3) Stan spoin do weryfikacji podczas prac naprawczych - W przypadku widocznych uszkodzeń i odłamywania się części spoiny skuć nadmiarowe ilości zaprawy przestrzeń między elementami oczyścić, a następnie uzupełnić braki w spoinach (**Metoda 3**). Weryfikację stanu spoin przeprowadzić dla całej powierzchni ścian zewnętrznych pięter 19 i 20.

- 4) Elementy, dla których nie spełnione są wymogi prawidłowego przewiązania elementów murowych - wzmocnienie fragmentu ściany w postaci łączników mechanicznych (**Metoda 2**). Zarysowania i pęknięcia ścian po stronie wystąpienia uszkodzeń (**Metoda 2**).

- 5) Spoina do uzupełnienia **Metodą 3** – weryfikację stanu spoin przeprowadzić dla całej powierzchni ścian zewnętrznych pięter 19 i 20.
- 6) Brak możliwości określenia sposobu naprawy fragmentu ściany. Elementy oczyścić z nadmiaru zaprawy, a następnie wykonać ocenę ich stanu technicznego klasyfikując uszkodzenia do grup opisanych w pkt 5.1. Prace naprawcze wykonać metodami przypisanymi do danej grupy uszkodzeń. W sytuacjach wątpliwych lub trudnych do sklasyfikowania skontaktować się z autorami projektu. Uwaga dotyczy wszystkich zabrudzonych elementów murowych.

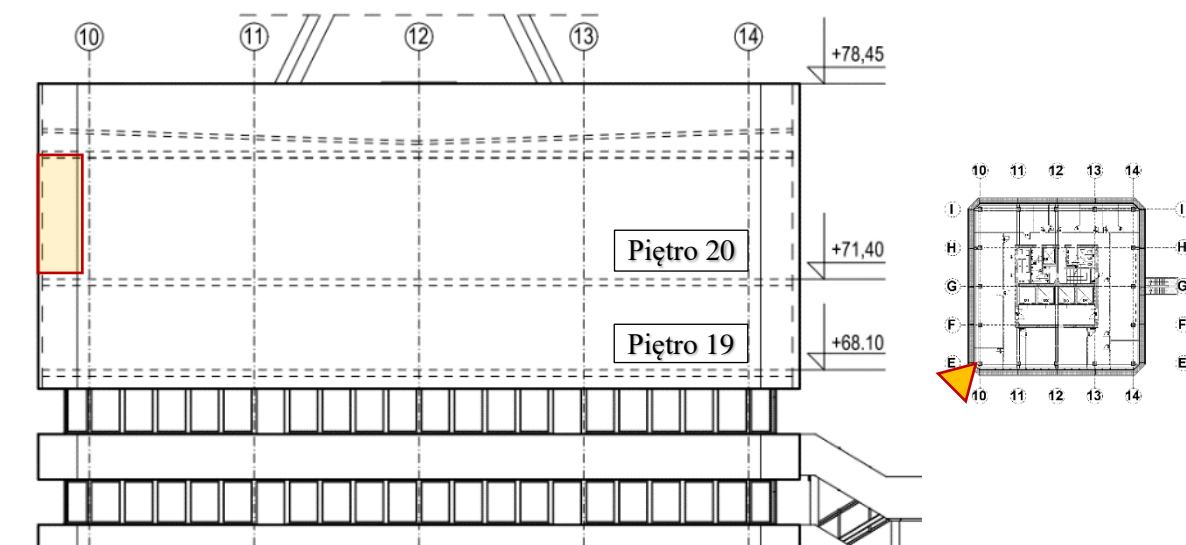
Rys. 48 Piętro 20 (Poziom +71.40) Elewacja Południowa – naroże ściany w osi 10 / E –
lokalizacja analizowanego fragmentu

Ze względu na montaż izolacji termicznej ścian w sposób nie obciążający ściany (np. na niezależnej podkonstrukcji) prace naprawcze ścian zewnętrznych można ograniczyć do minimum obejmującego Metodę 3. Na etapie prac zweryfikować trwałość połączeń wszystkich elementów murowych ściany w narożu, należy zabezpieczyć wszystkie luźne elementy przez uzupełnienie spoin. Uszkodzone elementy wymienić lub odtworzyć za pomocą alternatywnych technik po szczegółowych oględzinach ściany. Całą ścianę w miarę możliwości należy oczyścić z nierówności, zacieków od zaprawy murarskiej oraz uzupełnić wszelkie ubytki spoin między elementami.

Wypełnienia murowe elementów konstrukcji stalowych (belek wspornikowych i odciągów/wieszaków) oczyścić z zaprawy i zweryfikować sposób wykonania. Luźne elementy należy zabezpieczyć przed wypadnięciem przez uzupełnienie spoin. Uszkodzone elementy wymienić lub odtworzyć za pomocą alternatywnych technik po szczegółowych oględzinach.
