PROJEKT WZMOCNIENIA ZEWNĘTRZNYCH ŚCIAN
19 ORAZ 20 PIĘTRA BUDYNKU COLLEGIUM ALTUM
UNIWERSYTETU EKONOMICZNEGO W POZNANIU

ZAMAWIAJĄCY: Uniwersytet Ekonomiczny w Poznaniu
al. Niepodległości 10,
61-875 Poznań

WYKONAWCA: EKSPERTIS Sp. z o. o. Sp. k.
ul. Nieszawska 1
61-021 Poznań

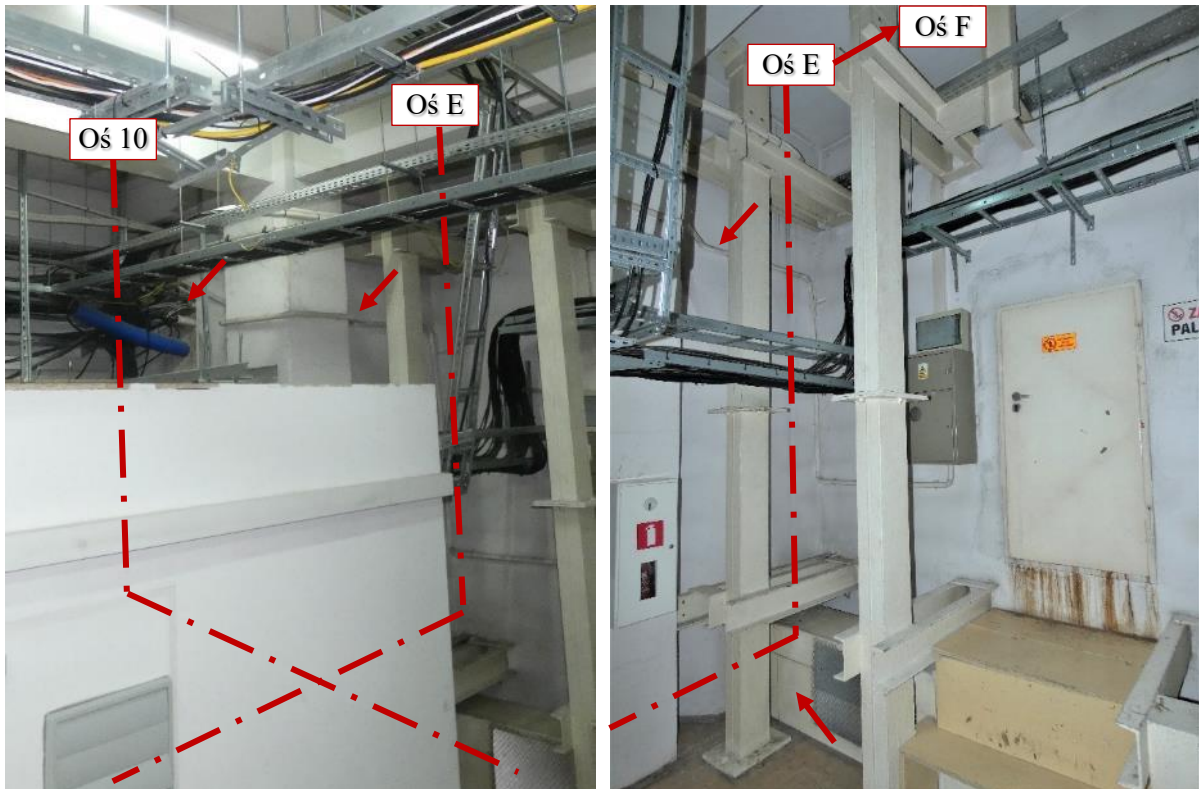
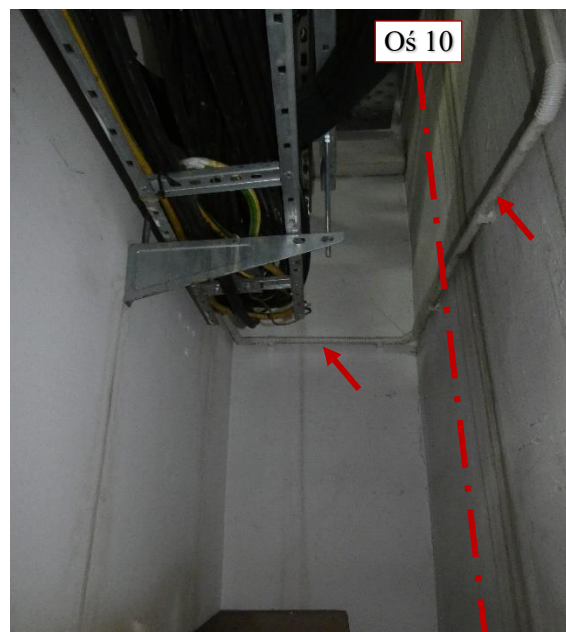
Fot. 208 Piętro 20 (Poziom +71.40) Elewacja Południowa – widok naroża ściany w osi 10 / E – wewnątrz

Fot. 209 Fot. 193 Piętro 20 (Poziom +71.40) Elewacja Południowa – widok naroża ściany w osi 10 / E – wewnątrz

W przypadku montażu izolacji termicznej od środka budynku niezbędne będzie wykonanie przełożenia istniejących instalacji. Szczegóły przełożenia instalacji należy uzgodnić z Zarządcą budynku.

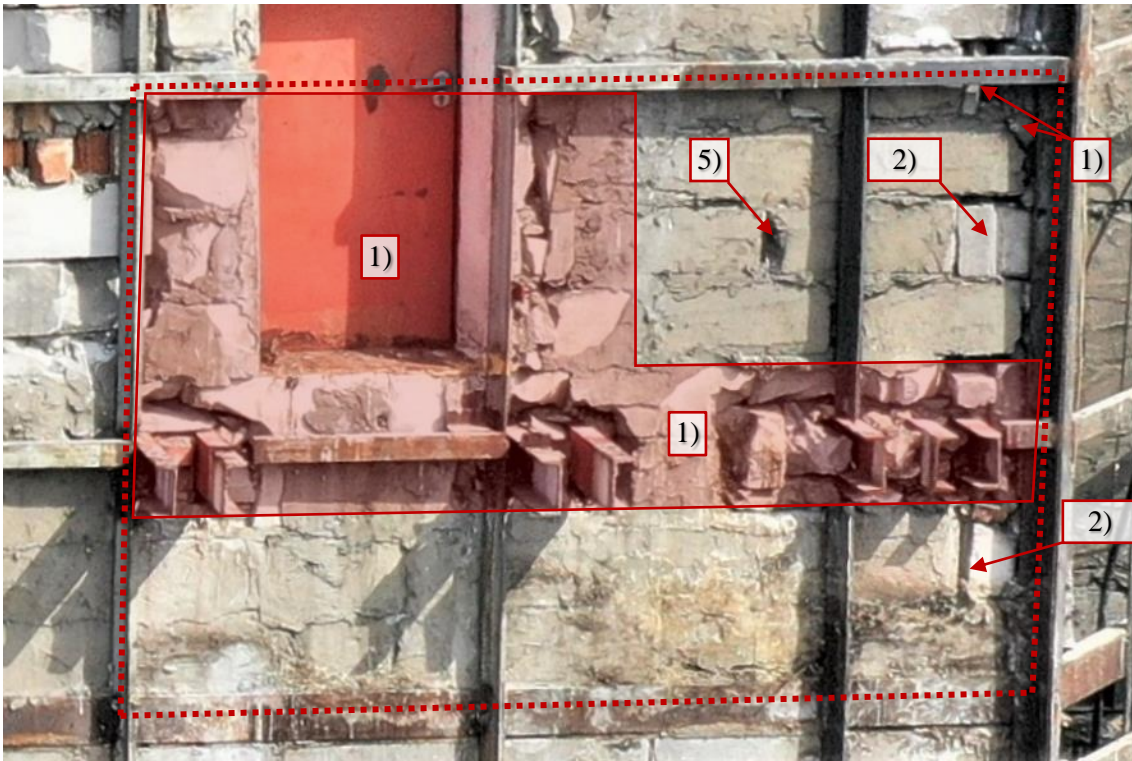
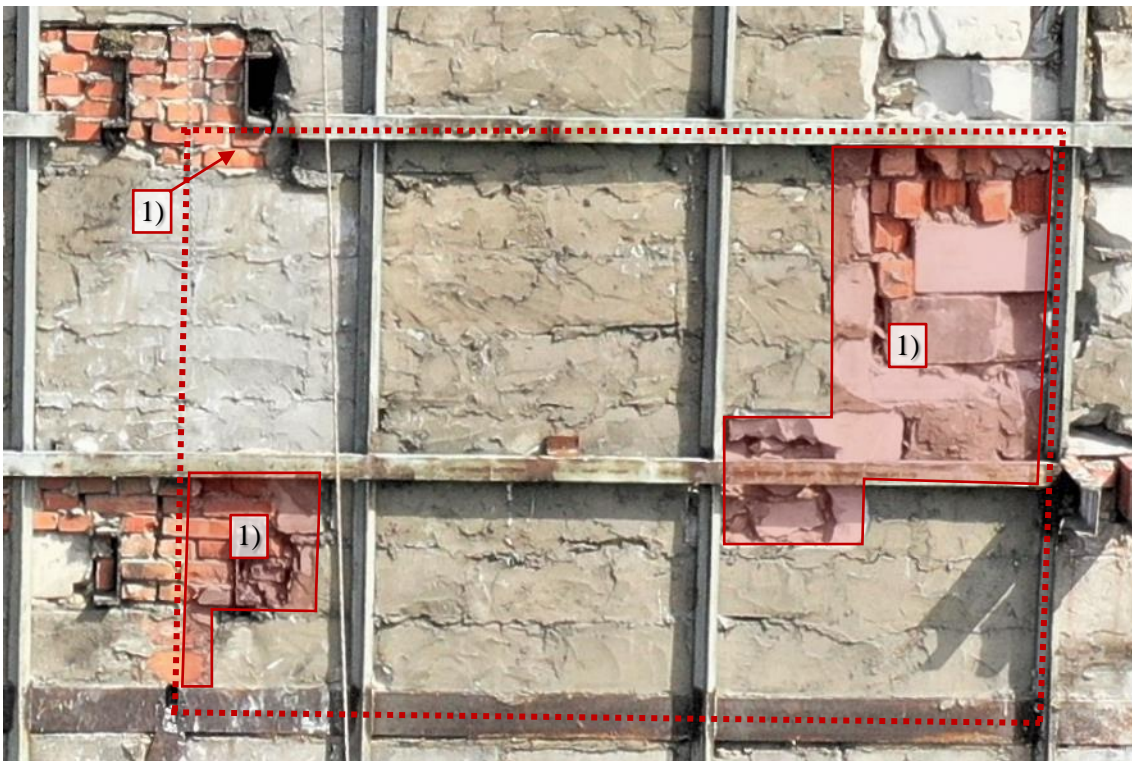
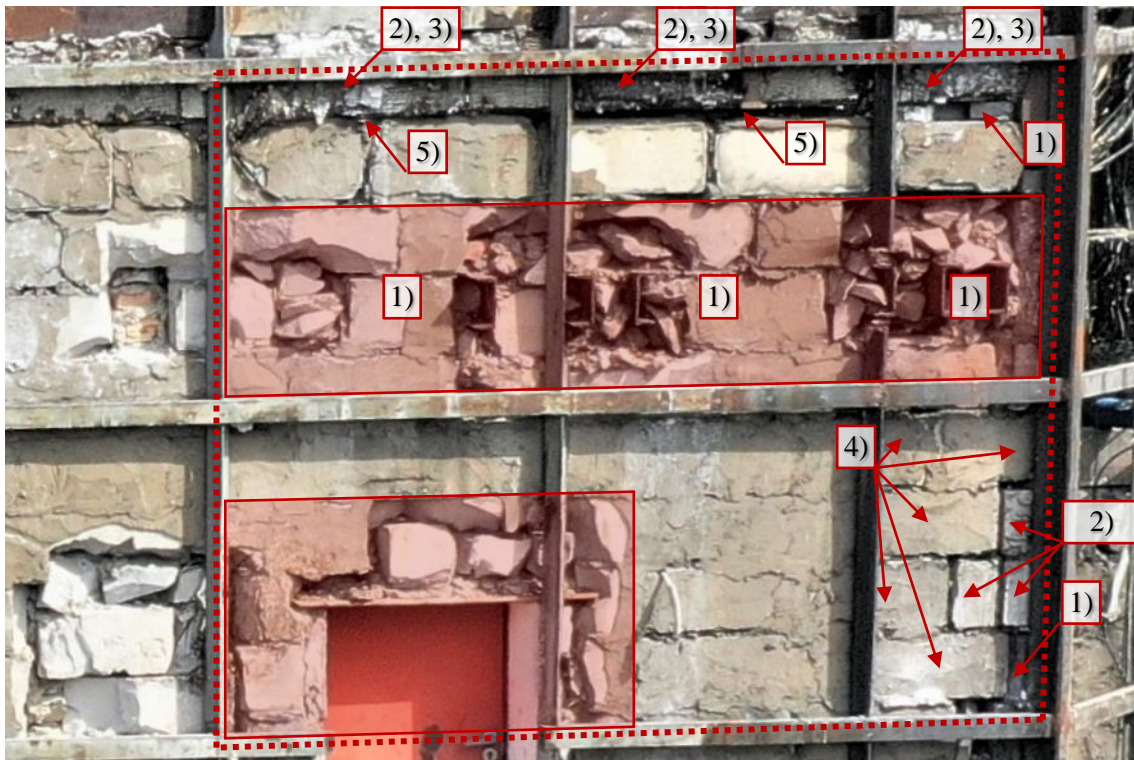
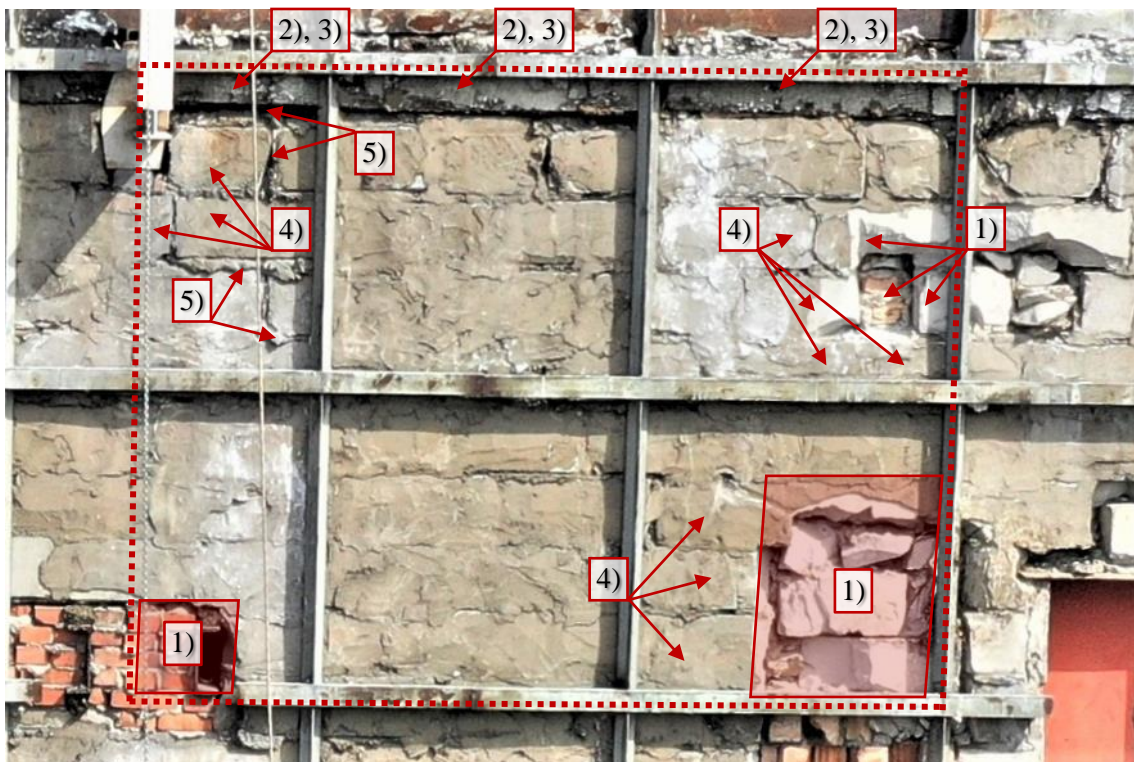
Fot. 213 Piętro 20 (Poziom +71.40) Elewacja Zachodnia – widok ściany w osiach 10 / E-F – Część 1/4

Fot. 214 Piętro 20 (Poziom +71.40) Elewacja Zachodnia – widok ściany w osiach 10 / E-F – Część 2/4

Fot. 215 Piętro 20 (Poziom +71.40) Elewacja Zachodnia – widok ściany w osiach 10 / E-F – Część 3/4

Fot. 216 Piętro 20 (Poziom +71.40) Elewacja Zachodnia – widok ściany w osiach 10 / E-F – Część 4/4

- 1) Elementy murowe / fragmenty ściany do wymiany (**Metoda 1**)
- 2) Stan elementów / fragmentów ściany do weryfikacji podczas prac naprawczych - w przypadku występowania znacznych uszkodzeń lub luźnych elementów wykonać wymianę elementów (Metoda 1). W przeciwnym razie element oczyścić i uzupełnić braki spoiny (**Metoda 3**).

- 3) Stan spoin do weryfikacji podczas prac naprawczych - W przypadku widocznych uszkodzeń i odłamywania się części spoiny skuć nadmiarowe ilości zaprawy przestrzeń między elementami oczyścić, a następnie uzupełnić braki w spoinach (**Metoda 3**). Weryfikację stanu spoin przeprowadzić dla całej powierzchni ścian zewnętrznych pięter 19 i 20.

- 4) Elementy, dla których nie spełnione są wymagania prawidłowego przewiązania elementów murowych - wzmocnienie fragmentu ściany w postaci łączników mechanicznych (**Metoda 2**). Zarzysowania i pęknięcia ścian po stronie wystąpienia uszkodzeń (**Metoda 2**).

- 5) Spoina do uzupełnienia **Metodą 3** – weryfikację stanu spoin przeprowadzić dla całej powierzchni ścian zewnętrznych pięter 19 i 20.
- 6) Brak możliwości określenia sposobu naprawy fragmentu ściany. Elementy oczyścić z nadmiaru zaprawy, a następnie wykonać ocenę ich stanu technicznego klasyfikując uszkodzenia do grup opisanych w pkt 5.1. Prace naprawcze wykonać metodami przypisanymi do danej grupy uszkodzeń. W sytuacjach wątpliwych lub trudnych do sklasyfikowania skontaktować się z autorami projektu. Uwaga dotyczy wszystkich zabrudzonych elementów murowych.

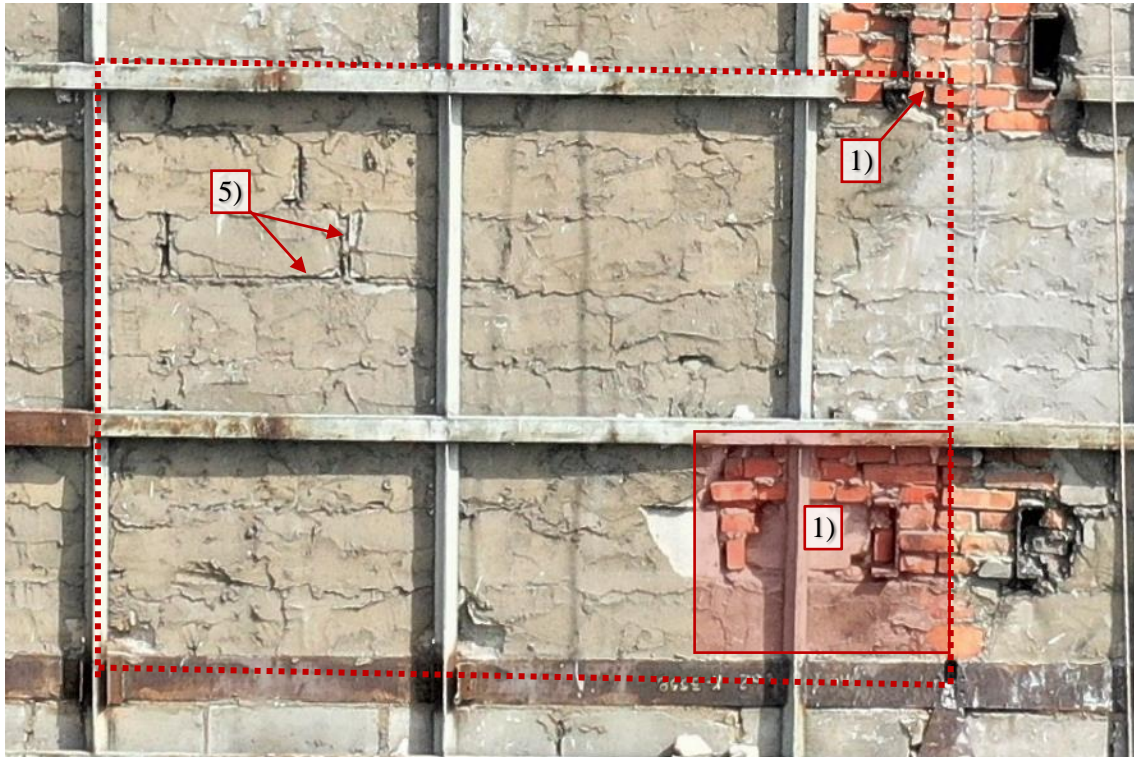
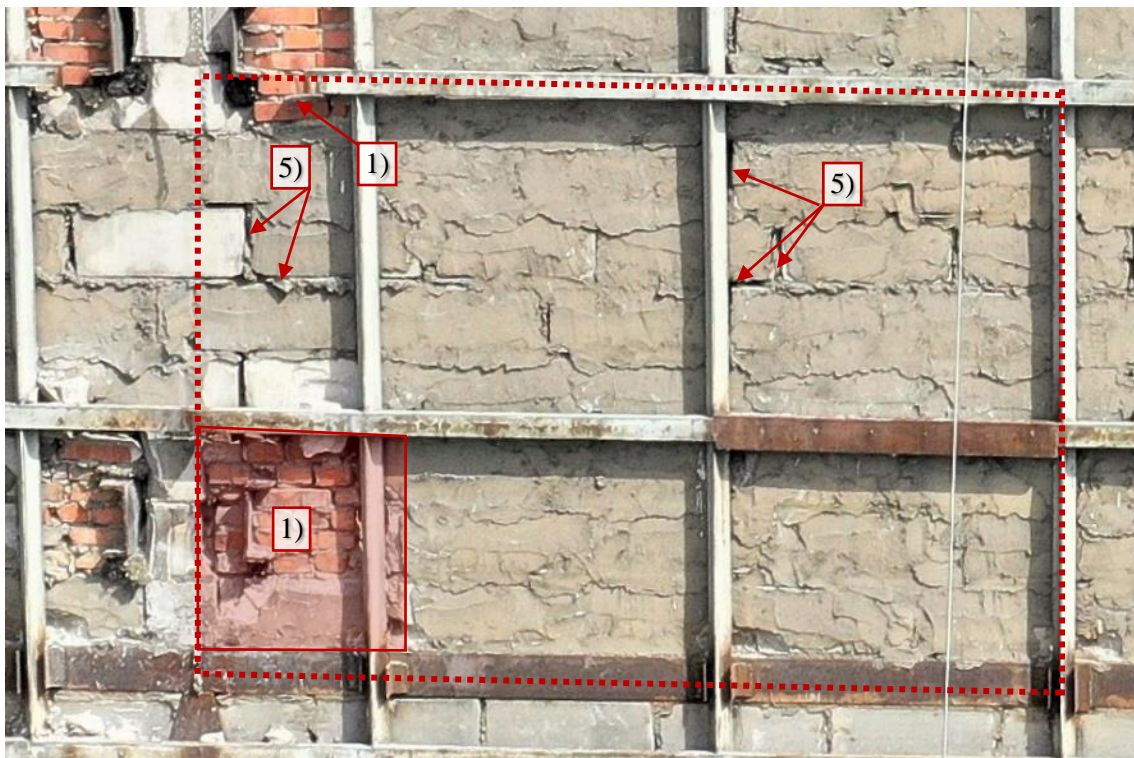
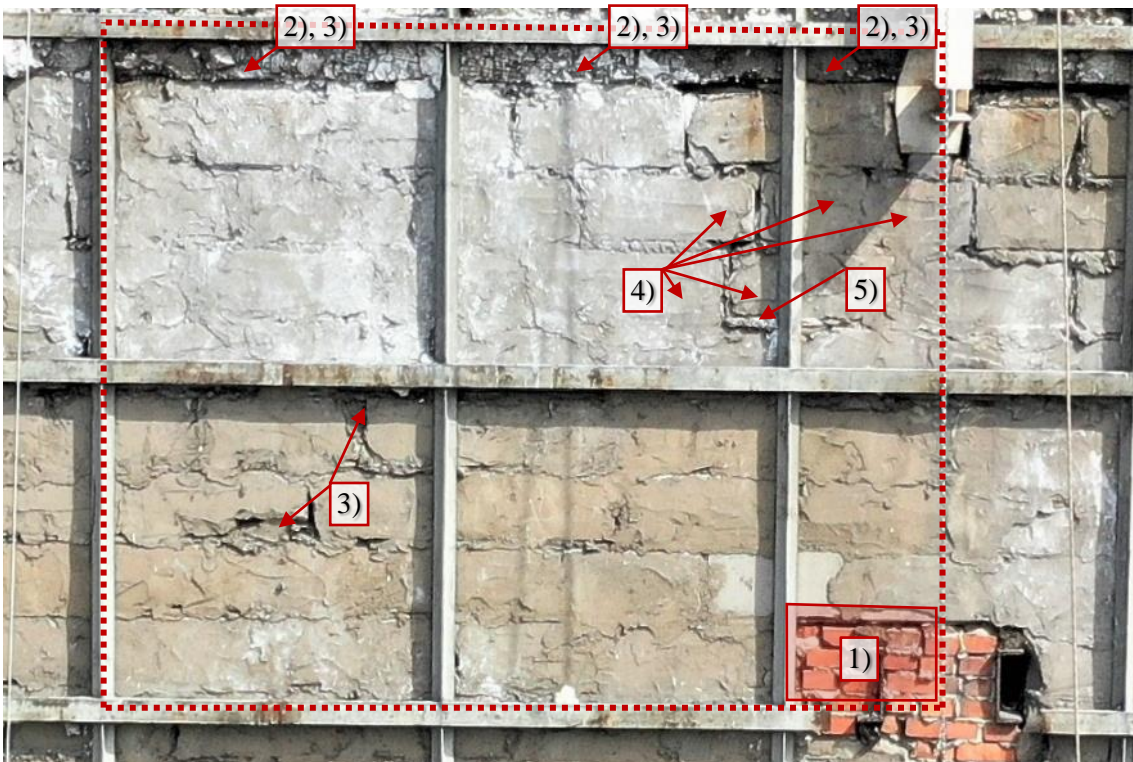
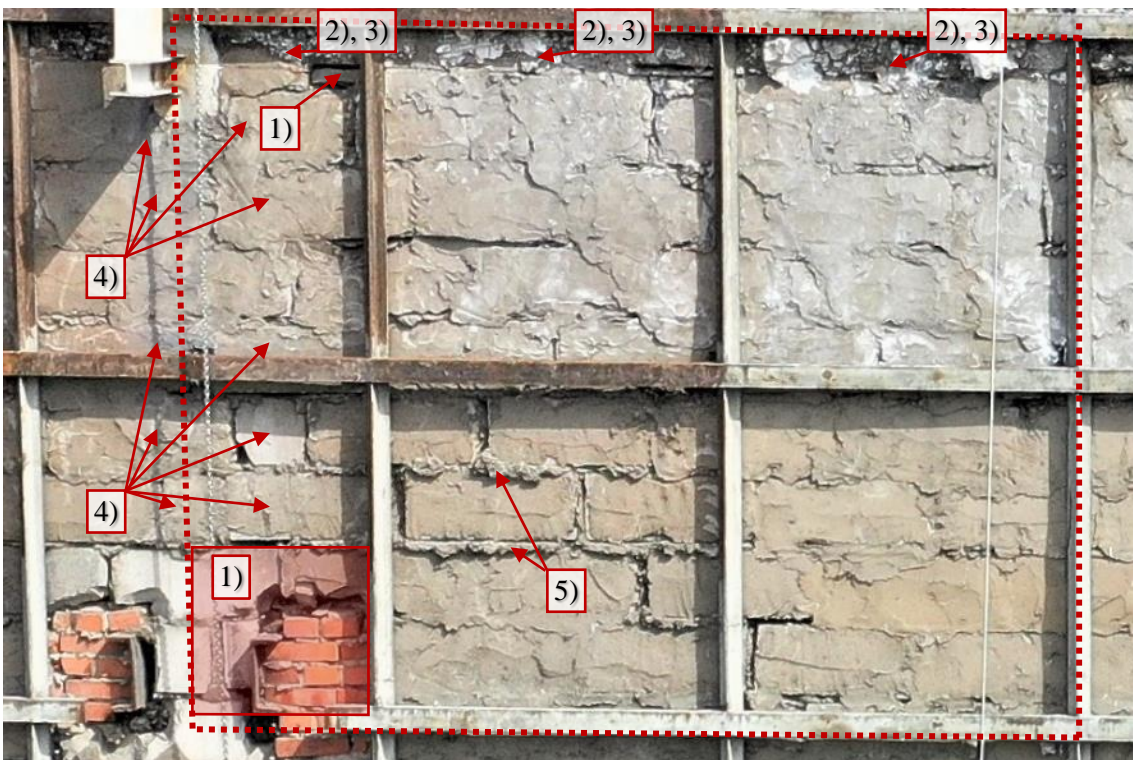
Fot. 221 Piętro 20 (Poziom +71.40) Elewacja Zachodnia – widok ściany w osiach 10 / F-G – Część 1/4

Fot. 222 Piętro 20 (Poziom +71.40) Elewacja Zachodnia – widok ściany w osiach 10 / F-G – Część 2/4

Fot. 223 Piętro 20 (Poziom +71.40) Elewacja Zachodnia – widok ściany w osiach 10 / F-G – Część 3/4

Fot. 224 Piętro 20 (Poziom +71.40) Elewacja Zachodnia – widok ściany w osiach 10 / F-G – Część 4/4

- 1) Elementy murowe / fragmenty ściany do wymiany (**Metoda 1**)
- 2) Stan elementów / fragmentów ściany do weryfikacji podczas prac naprawczych - w przypadku występowania znacznych uszkodzeń lub luźnych elementów wykonać wymianę elementów (Metoda 1). W przeciwnym razie element oczyścić i uzupełnić braki spoiny (**Metoda 3**).

- 3) Stan spoin do weryfikacji podczas prac naprawczych - W przypadku widocznych uszkodzeń i odłamywania się części spoiny skuć nadmiarowe ilości zaprawy przestrzeń między elementami oczyścić, a następnie uzupełnić braki w spoinach (**Metoda 3**). Weryfikację stanu spoin przeprowadzić dla całej powierzchni ścian zewnętrznych pięter 19 i 20.

- 4) Elementy, dla których nie spełnione są wymagania prawidłowego przewiązania elementów murowych - wzmocnienie fragmentu ściany w postaci łączników mechanicznych (**Metoda 2**). Zarysowania i pęknięcia ścian po stronie wystąpienia uszkodzeń (**Metoda 2**).

- 5) Spoina do uzupełnienia **Metodą 3** – weryfikację stanu spoin przeprowadzić dla całej powierzchni ścian zewnętrznych pięter 19 i 20.
- 6) Brak możliwości określenia sposobu naprawy fragmentu ściany. Elementy oczyścić z nadmiaru zaprawy, a następnie wykonać ocenę ich stanu technicznego klasyfikując uszkodzenia do grup opisanych w pkt 5.1. Prace naprawcze wykonać metodami przypisanymi

do danej grupy uszkodzeń. W sytuacjach wątpliwych lub trudnych do sklasyfikowania skontaktować się z autorami projektu. Uwaga dotyczy wszystkich zabrudzonych elementów murowych.

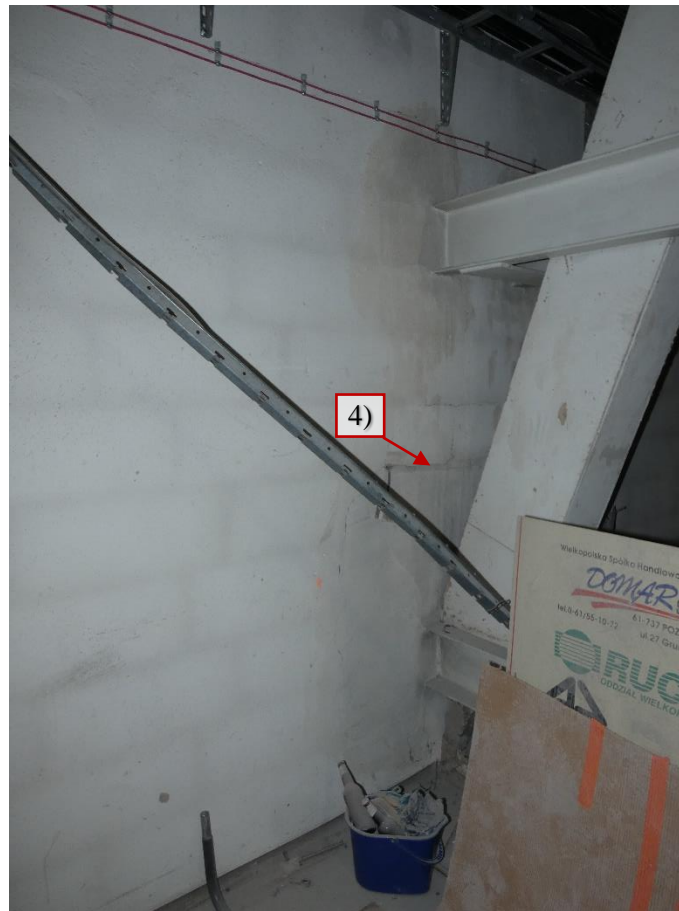
Fot. 227 Piętro 20 (Poziom +71.40) Elewacja Zachodnia – widok ściany w osiach 10 / G-H - uszkodzenia od strony wewnętrznej

- 1) Elementy murowe / fragmenty ściany do wymiany (**Metoda 1**)
- 2) Stan elementów / fragmentów ściany do weryfikacji podczas prac naprawczych - w przypadku występowania znacznych uszkodzeń lub luźnych elementów wykonać wymianę elementów (Metoda 1). W przeciwnym razie element oczyścić i uzupełnić braki spoiny (**Metoda 3**).

- 3) Stan spoin do weryfikacji podczas prac naprawczych - W przypadku widocznych uszkodzeń i odłamywania się części spoiny skuć nadmiarowe ilości zaprawy przestrzeń między elementami oczyścić, a następnie uzupełnić braki w spoinach (**Metoda 3**). Weryfikację stanu spoin przeprowadzić dla całej powierzchni ścian zewnętrznych pięter 19 i 20.

- 4) Elementy, dla których nie spełnione są wymagania prawidłowego przewiązania elementów murowych - wzmocnienie fragmentu ściany w postaci łączników mechanicznych (**Metoda 2**). Zarysowania i pęknięcia ścian po stronie wystąpienia uszkodzeń (**Metoda 2**).

- 5) Spoina do uzupełnienia **Metoda 3** – weryfikację stanu spoin przeprowadzić dla całej powierzchni ścian zewnętrznych pięter 19 i 20.
- 6) Brak możliwości określenia sposobu naprawy fragmentu ściany. Elementy oczyścić z nadmiaru zaprawy, a następnie wykonać ocenę ich stanu technicznego klasyfikując uszkodzenia do grup opisanych w pkt 5.1. Prace naprawcze wykonać metodami przypisanymi do danej grupy uszkodzeń.

W sytuacjach wątpliwych lub trudnych do sklasyfikowania skontaktować się z autorami projektu.
Uwaga dotyczy wszystkich zabrudzonych elementów murowych.

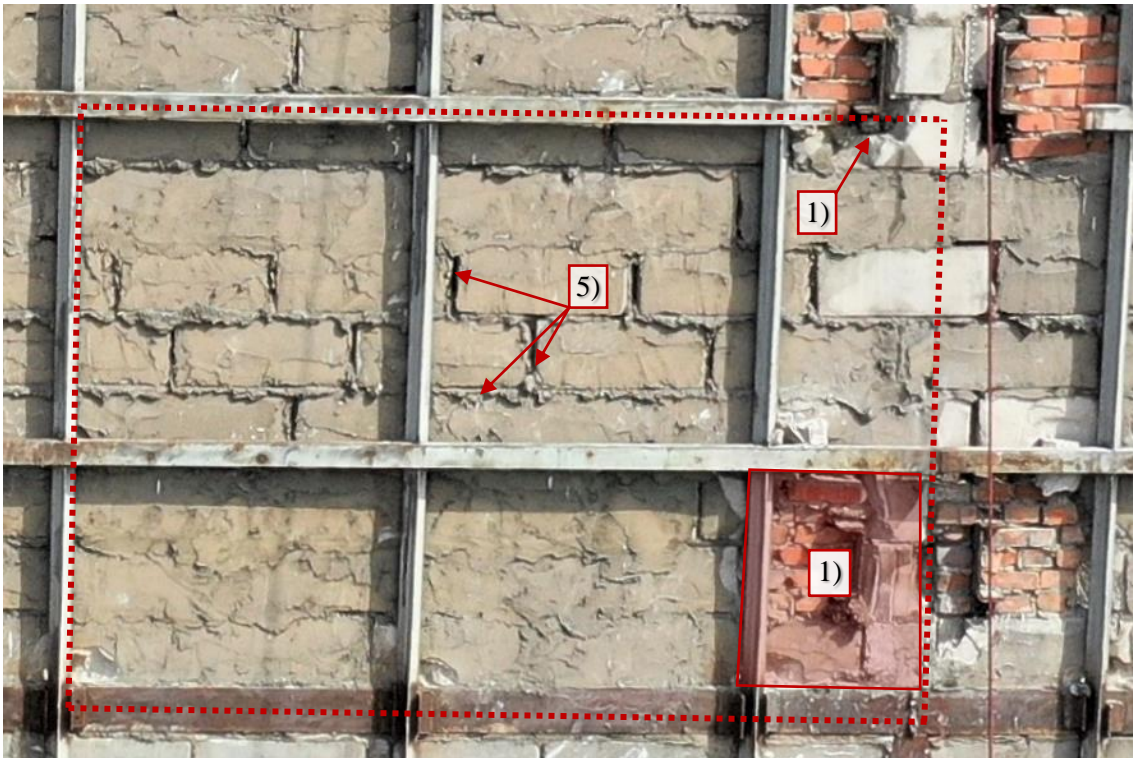
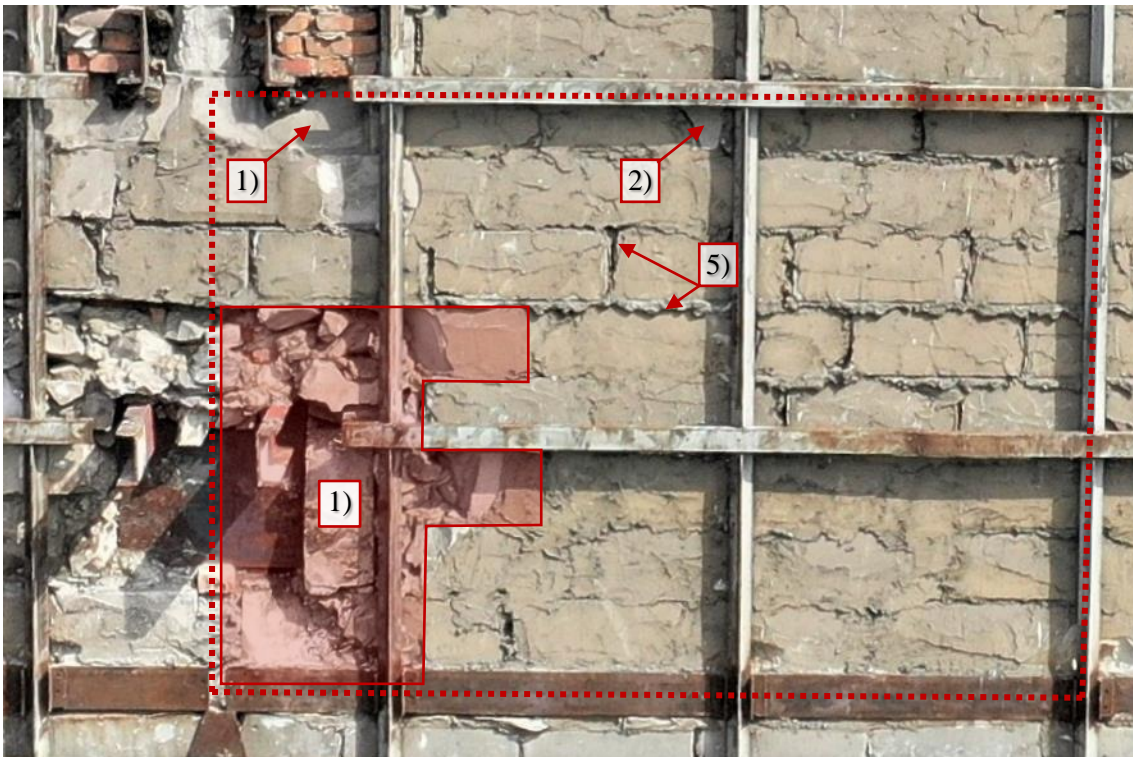
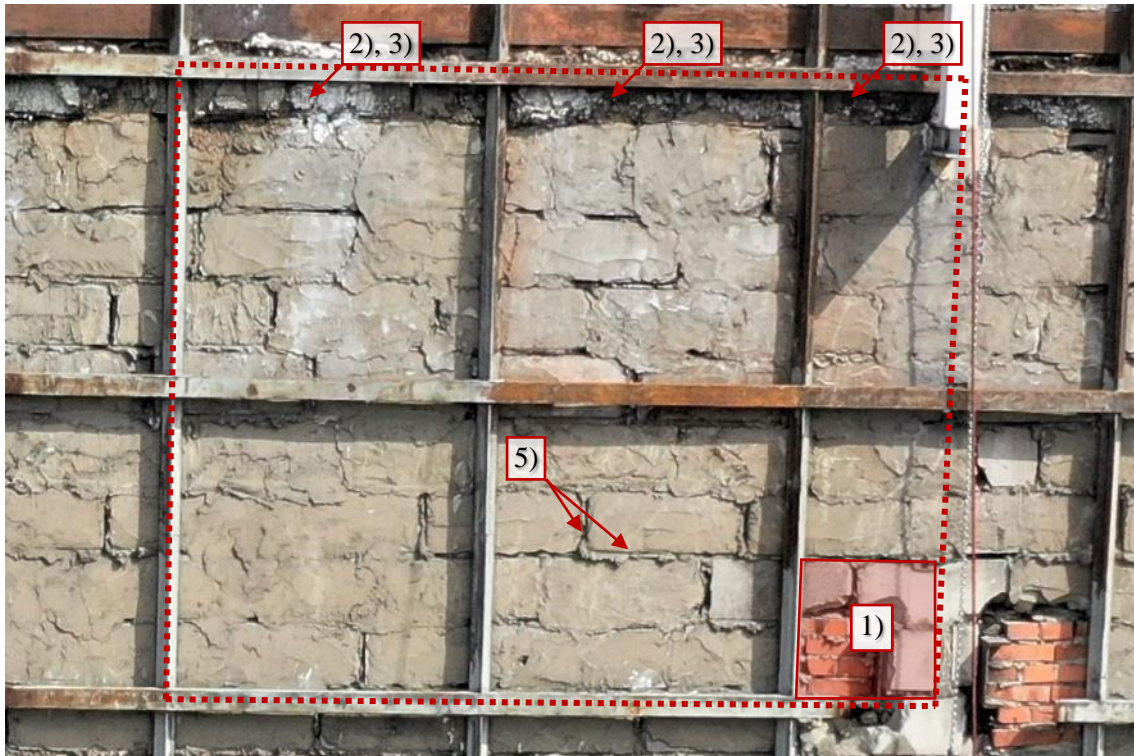
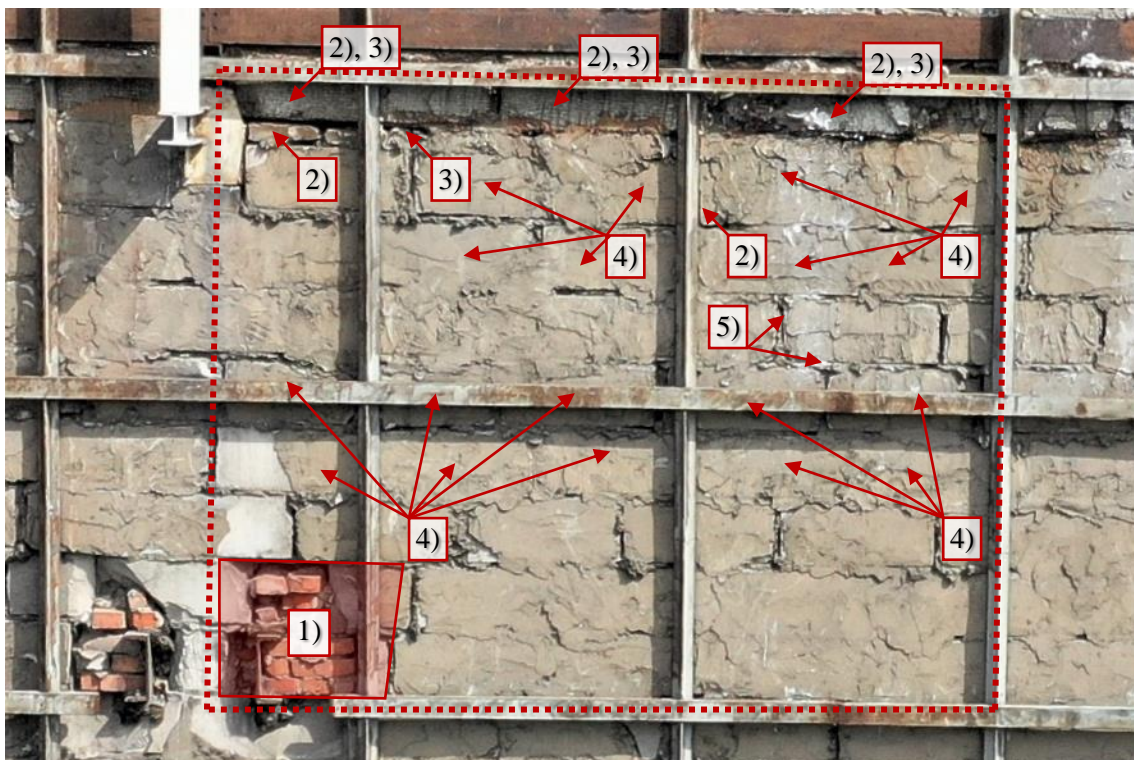
Fot. 228 Piętro 20 (Poziom +71.40) Elewacja Zachodnia – widok ściany w osiach 10 / G-H – Część 1/4

Fot. 229 Piętro 20 (Poziom +71.40) Elewacja Zachodnia – widok ściany w osiach 10 / G-H – Część 2/4

Fot. 230 Piętro 20 (Poziom +71.40) Elewacja Zachodnia – widok ściany w osiach 10 / G-H – Część 3/4

Fot. 231 Piętro 20 (Poziom +71.40) Elewacja Zachodnia – widok ściany w osiach 10 / G-H – Część 4/4

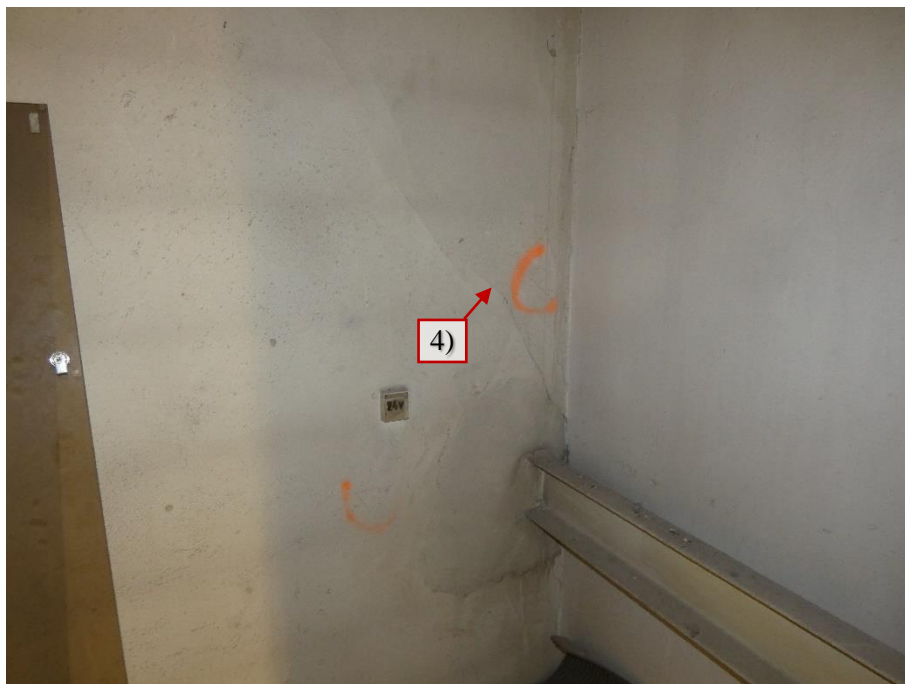
Fot. 235 Piętro 20 (Poziom +71.40) Elewacja Zachodnia – widok ściany w osiach 10 / H-I - uszkodzenia od strony wewnętrznej

- 1) Elementy murowe / fragmenty ściany do wymiany (**Metoda 1**)
- 2) Stan elementów / fragmentów ściany do weryfikacji podczas prac naprawczych - w przypadku występowania znacznych uszkodzeń lub luźnych elementów wykonać wymianę elementów (Metoda 1). W przeciwnym razie element oczyścić i uzupełnić braki spoiny.

- 3) Stan spoin do weryfikacji podczas prac naprawczych - W przypadku widocznych uszkodzeń i odłamywania się części spoiny skuć nadmiarowe ilości zaprawy przestrzeń między elementami oczyścić, a następnie uzupełnić braki w spoinach (**Metoda 3**). Weryfikację stanu spoin przeprowadzić dla całej powierzchni ścian zewnętrznych pięter 19 i 20.

- 4) Elementy, dla których nie spełnione są wymogi prawidłowego przewiązania elementów murowych - wzmocnienie fragmentu ściany w postaci łączników mechanicznych (**Metoda 2**). Zarysowania i pęknięcia ścian po stronie wystąpienia uszkodzeń (**Metoda 2**).

- 5) Spoina do uzupełnienia **Metoda 3** – weryfikację stanu spoin przeprowadzić dla całej powierzchni ścian zewnętrznych pięter 19 i 20.
- 6) Brak możliwości określenia sposobu naprawy fragmentu ściany. Elementy oczyścić z nadmiaru zaprawy, a następnie wykonać ocenę ich stanu technicznego klasyfikując uszkodzenia do grup opisanych w pkt 5.1. Prace naprawcze wykonać metodami przypisanymi do danej grupy uszkodzeń. W sytuacjach wątpliwych lub trudnych do sklasyfikowania skontaktować się z autorami projektu. Uwaga dotyczy wszystkich zabrudzonych elementów murowych.

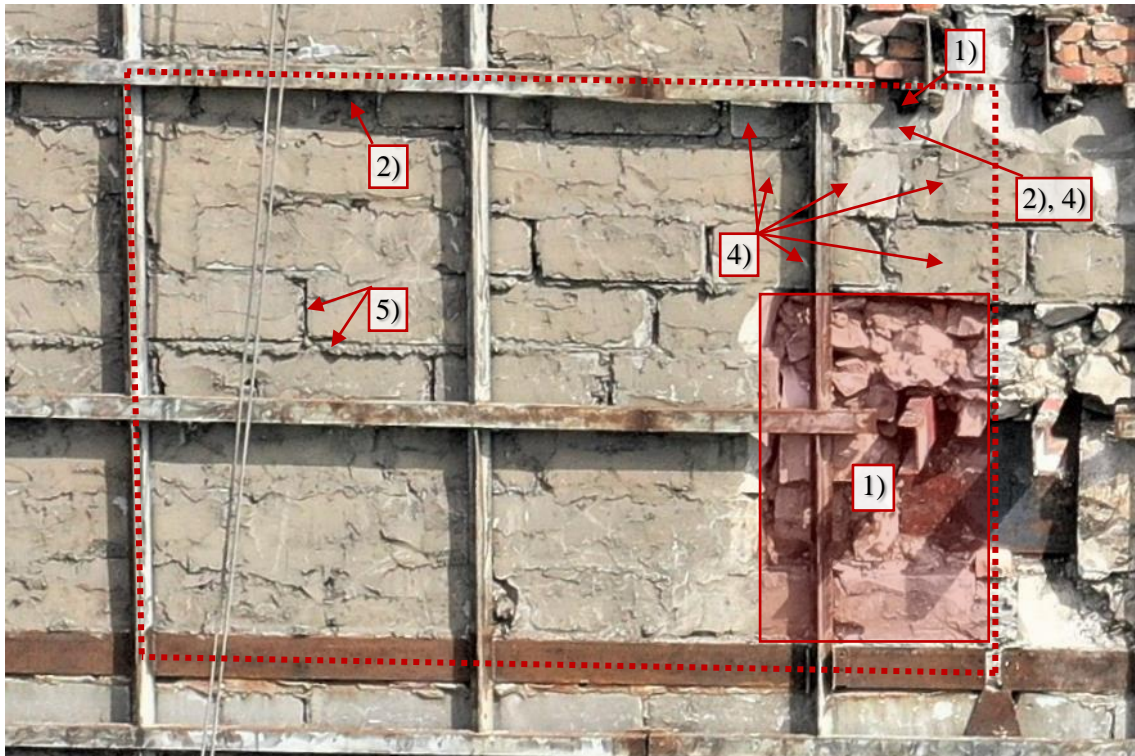
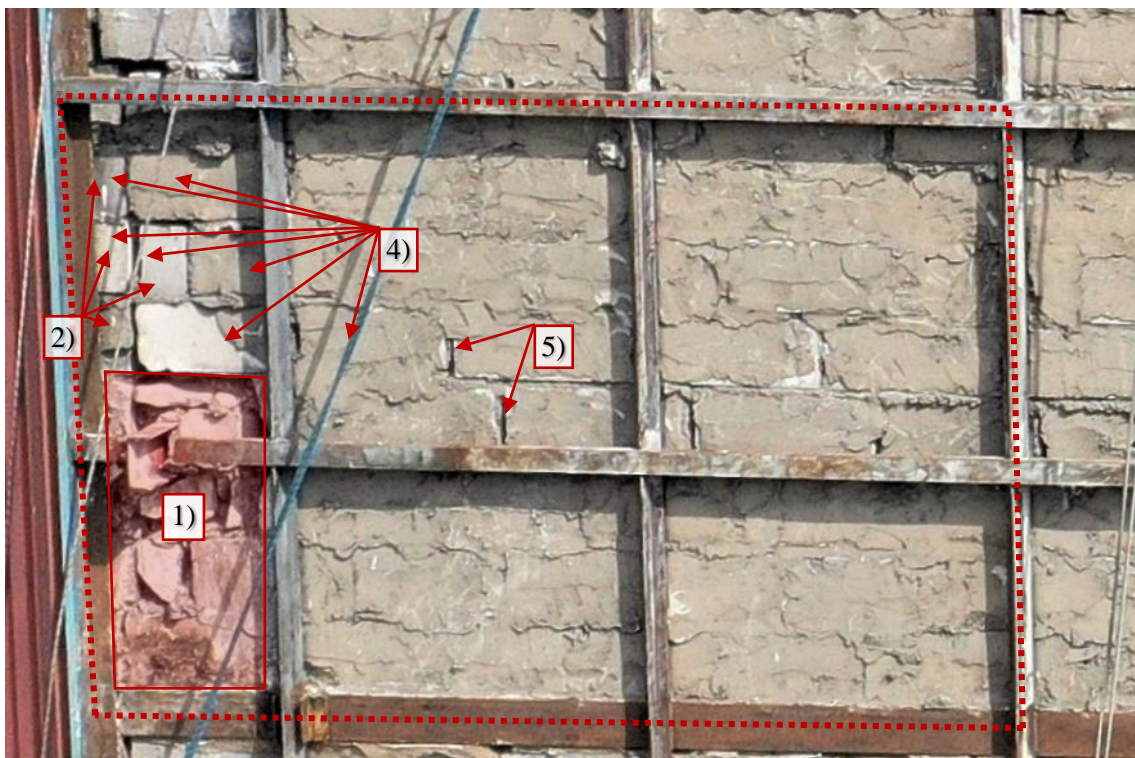
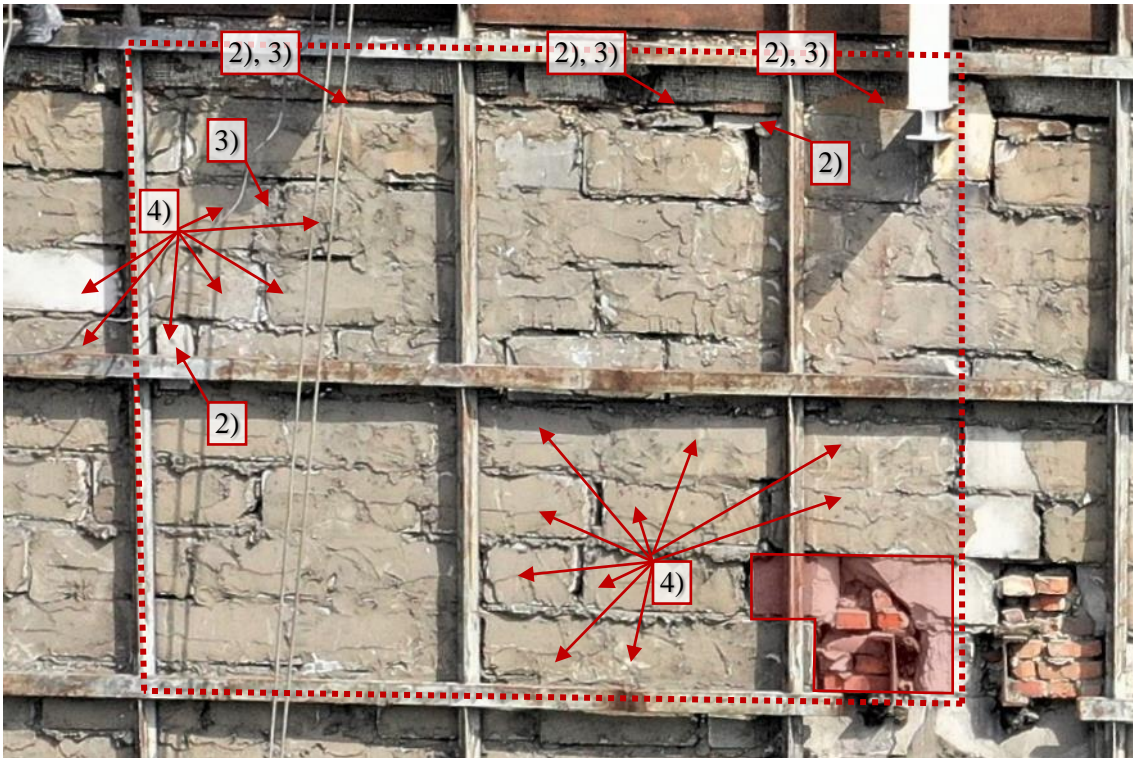
Fot. 236 Piętro 20 (Poziom +71.40) Elewacja Zachodnia – widok ściany w osiach 10 / H-I – Część 1/4

Fot. 237 Piętro 20 (Poziom +71.40) Elewacja Zachodnia – widok ściany w osiach 10 / H-I – Część 2/4

Fot. 238 Piętro 20 (Poziom +71.40) Elewacja Zachodnia – widok ściany w osiach 10 / H-I – Część 3/4

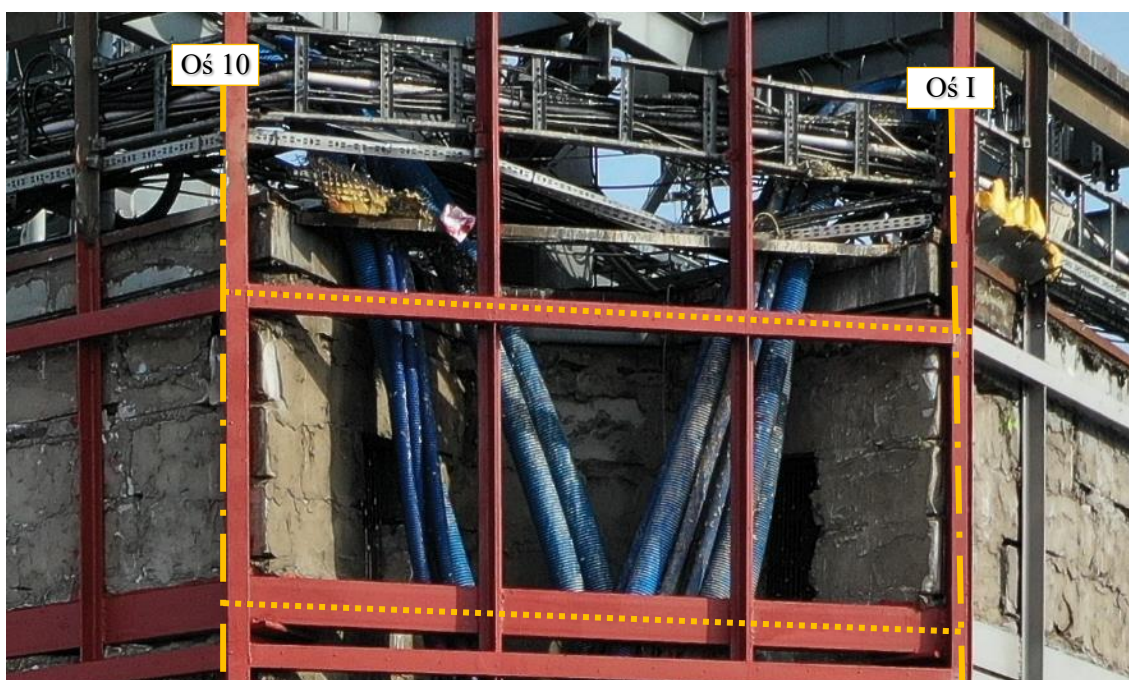
Fot. 240 Ściana nad 20 piętrem (Poziom +76.00) Elewacja Północna – widok naroża ściany w osi 10 / I

Stan ścian można uznać za zadowalający. Na etapie prac zweryfikować trwałość połączeń elementów murowych, wypełnić znaczne ubytki spoin.

Ze względu zadowalający stan ściany zewnętrznej w narożu 10/ I ścianę można pozostawić bez dodatkowych prac naprawczych.

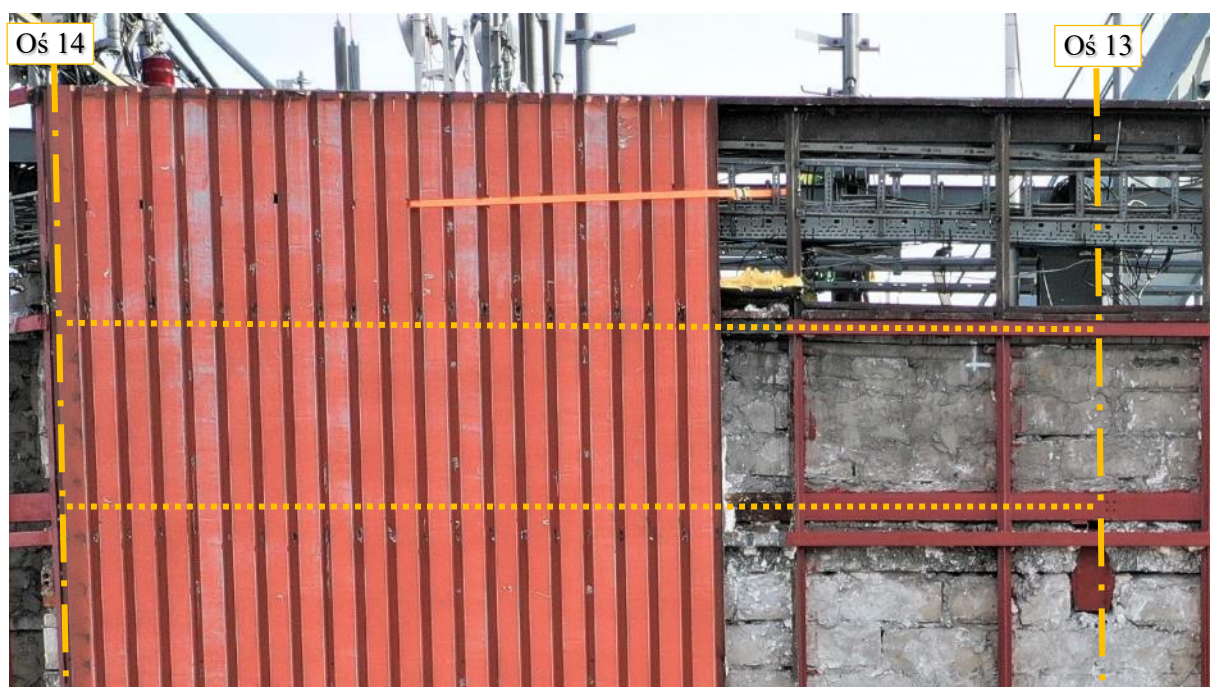
Fot. 244 Ściana nad 20 pięciem (Poziom +76.00) Elewacja Północna – widok ściany w osiach 13-14 / I

Ze względu na przesłonięcie części analizowanej ściany elewacją z blachy trapezowej, ocenę stanu technicznego zakrytej ściany północnej należy przeprowadzić na bieżąco podczas wykonywania prac naprawczych.

- 6) Brak możliwości określenia sposobu naprawy fragmentu ściany. Elementy oczyścić z nadmiaru zaprawy, a następnie wykonać ocenę ich stanu technicznego klasyfikując uszkodzenia do grup opisanych w pkt 5.1. Prace naprawcze wykonać metodami przypisanymi do danej grupy uszkodzeń. W sytuacjach wątpliwych lub trudnych do sklasyfikowania skontaktować się z autorami projektu. Uwaga dotyczy wszystkich zabrudzonych elementów murowych.

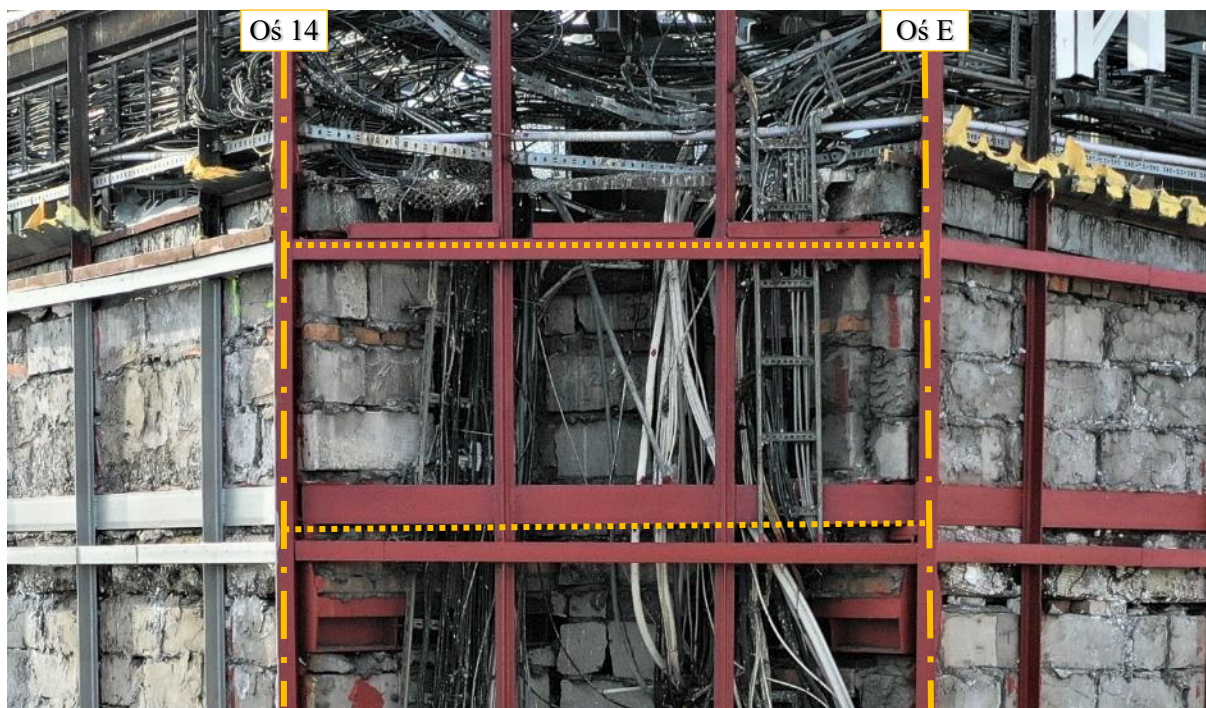
Fot. 250 Ściana nad 20 piętrzem (Poziom +76.00) Elewacja Południowa – widok naroża ściany w osi 14 / E
Stan ścian można uznać za zadowalający. Na etapie prac zweryfikować trwałość połączeń elementów murowych, wypełnić ewentualne ubytki spoin.

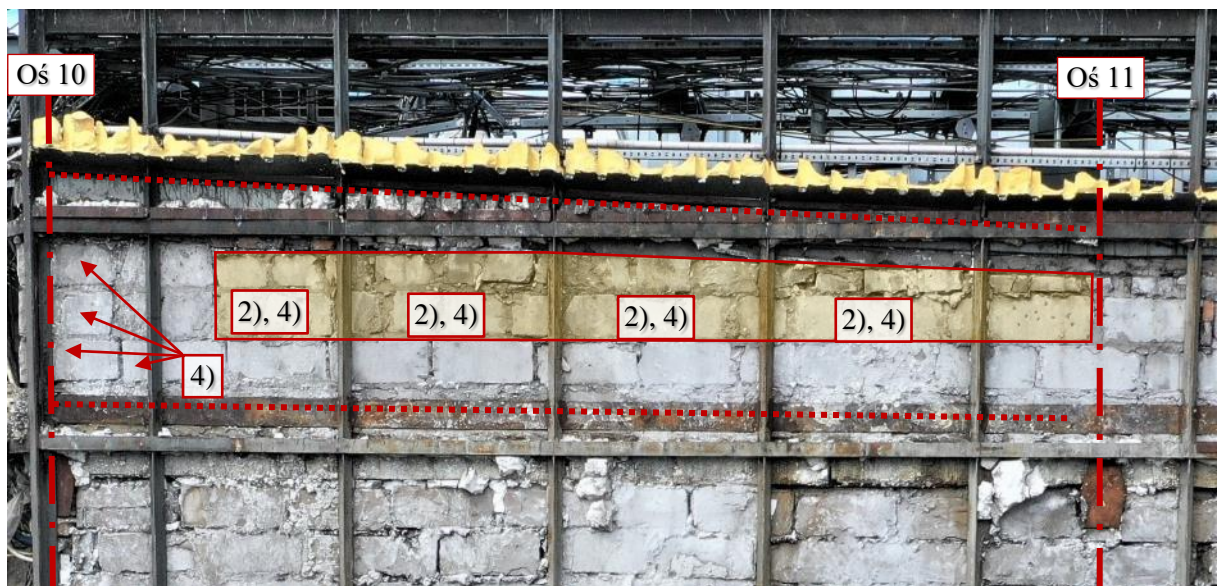
Fot. 254 Ściana nad 20 pięciem (Poziom +76.00) Elewacja Południowa – widok ściany w osiach 10-11 / E

- 2) Stan elementów / fragmentów ściany do weryfikacji podczas prac naprawczych - w przypadku występowania znacznych uszkodzeń lub luźnych elementów wykonać wymianę elementów (Metoda 1). W przeciwnym razie element oczyścić i uzupełnić braki spoiny (**Metoda 3**).
- 4) Elementy, dla których nie spełnione są wymagania prawidłowego przewiązania elementów murowych - wzmocnienie fragmentu ściany w postaci łączników mechanicznych (**Metoda 2**) tylko od zewnętrznej strony.
- 6) Elementy oczyścić z nadmiaru zaprawy, a następnie wykonać ocenę ich stanu technicznego klasyfikując uszkodzenia do grup opisanych w pkt 5.1. Prace naprawcze wykonać metodami przypisanymi do danej grupy uszkodzeń. W sytuacjach wątpliwych lub trudnych do sklasyfikowania skontaktować się z autorami projektu. Uwaga dotyczy wszystkich zabrudzonych elementów murowych.

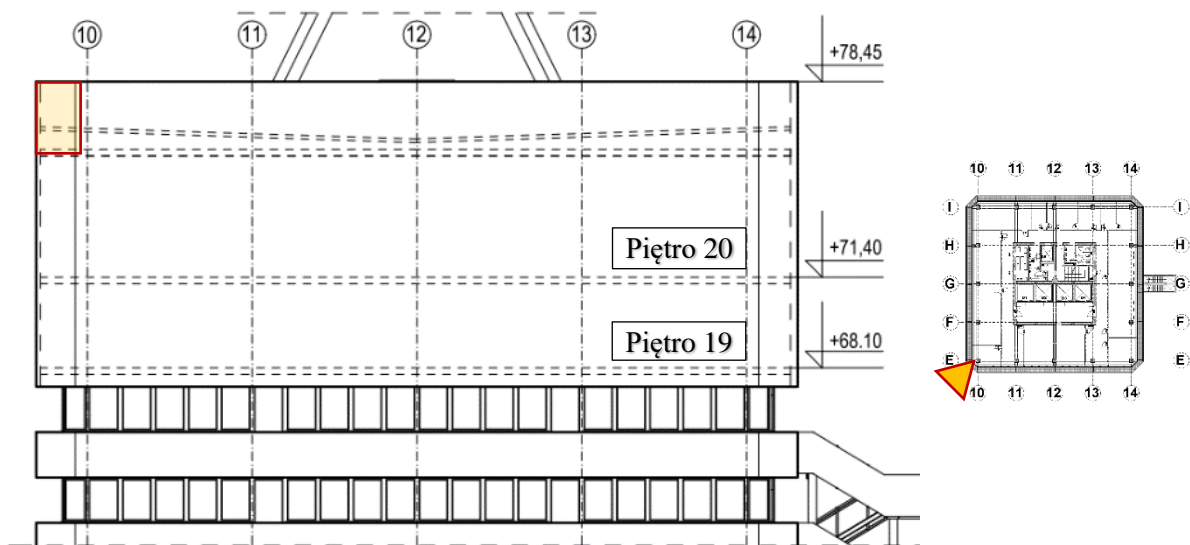
Rys. 68 Ściana nad 20 pięciem (Poziom +76.00) Elewacja Południowa – naroże ściany w osi 10 / E –
lokalizacja analizowanego fragmentu

Fot. 255 Ściana nad 20 piętrzem (Poziom +76.00) Elewacja Południowa – widok naroża ściany w osi 10 / E
Stan ścian można uznać za zadowalający. Na etapie prac oczyścić konstrukcję stalową i zweryfikować trwałość połączeń elementów murowych, wypełnić ewentualne ubytki spoin.
