PROJEKT WZMOCNIENIA ZEWNĘTRZNYCH ŚCIAN
19 ORAZ 20 PIĘTRA BUDYNKU COLLEGIUM ALTUM
UNIWERSYTETU EKONOMICZNEGO W POZNANIU

ZAMAWIAJĄCY: Uniwersytet Ekonomiczny w Poznaniu
al. Niepodległości 10,
61-875 Poznań

WYKONAWCA: EKSPERTIS Sp. z o. o. Sp. k.
ul. Nieszawska 1
61-021 Poznań

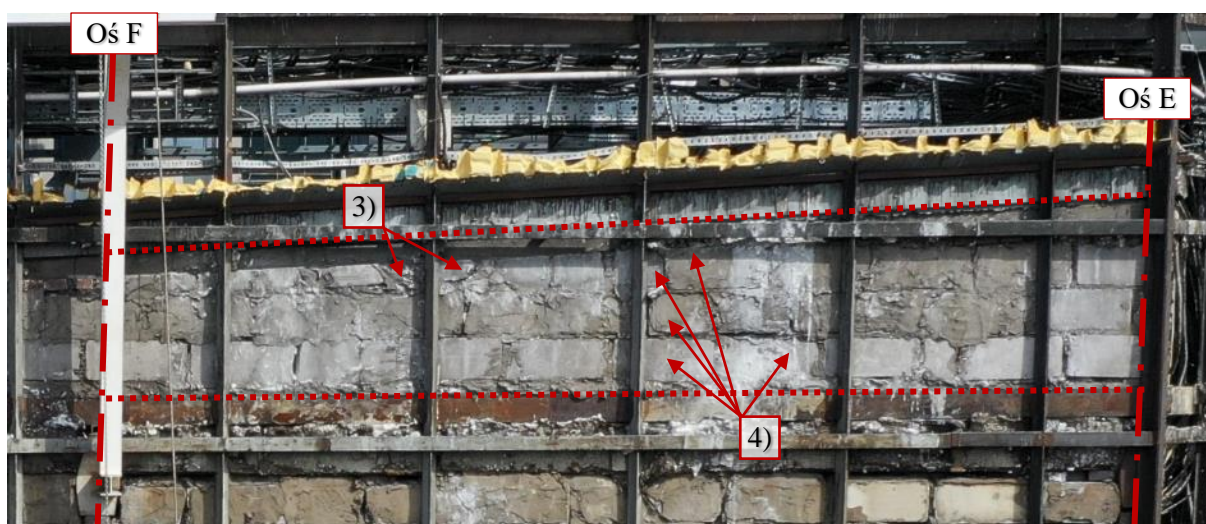
Fot. 256 Ściana nad 20 pięciem (Poziom +76.00) Elewacja Zachodnia – widok ściany w osi 10 / E-F

- 3) Stan spoin do weryfikacji podczas prac naprawczych - W przypadku widocznych uszkodzeń i odłamywania się części spoiny skuć nadmiarowe ilości zaprawy przestrzeń między elementami oczyścić, a następnie uzupełnić braki w spoinach (**Metoda 3**). Weryfikację stanu spoin przeprowadzić dla całej powierzchni ścian zewnętrznych pięter 19 i 20.

- 4) Elementy, dla których nie spełnione są wymagania prawidłowego przewiązania elementów murowych - wzmocnienie fragmentu ściany w postaci łączników mechanicznych (**Metoda 2**) tylko od zewnętrznej strony.

- 6) Brak możliwości określenia sposobu naprawy fragmentu ściany. Elementy oczyścić z nadmiaru zaprawy, a następnie wykonać ocenę ich stanu technicznego klasyfikując uszkodzenia do grup opisanych w pkt 5.1. Prace naprawcze wykonać metodami przypisanymi do danej grupy uszkodzeń. W sytuacjach wątpliwych lub trudnych do sklasyfikowania skontaktować się z autorami projektu. Uwaga dotyczy wszystkich zabrudzonych elementów murowych.

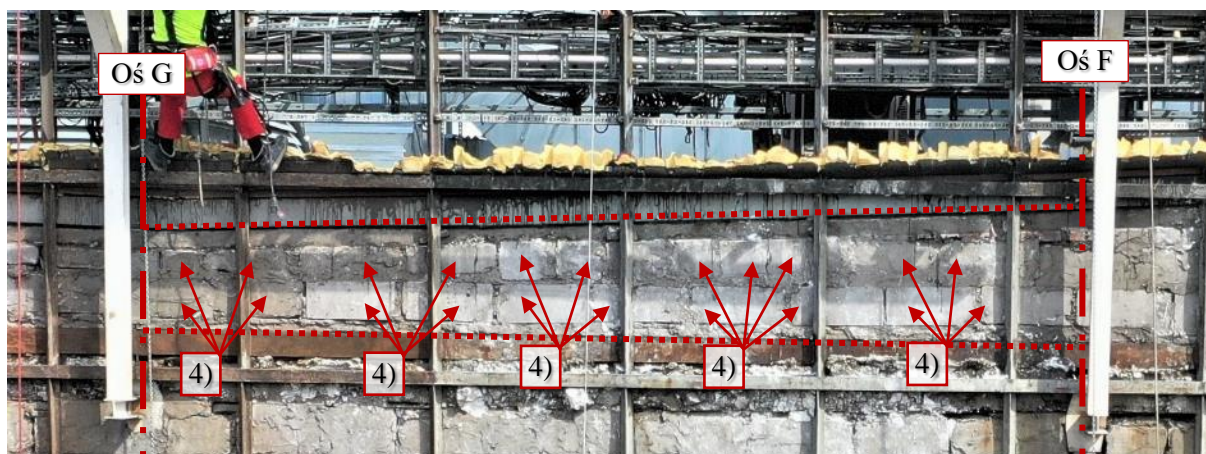
Fot. 257 Ściana nad 20 piętrzem (Poziom +76.00) Elewacja Zachodnia – widok ściany w osi 10 / F-G

- 4) Elementy, dla których nie spełnione są wymagania prawidłowego przewiązania elementów murowych - wzmocnienie fragmentu ściany w postaci łączników mechanicznych (**Metoda 2**) tylko od zewnętrznej strony.
- 6) Elementy oczyścić z nadmiaru zaprawy, a następnie wykonać ocenę ich stanu technicznego klasyfikując uszkodzenia do grup opisanych w pkt 5.1. Prace naprawcze wykonać metodami przypisanymi do danej grupy uszkodzeń. W sytuacjach wątpliwych lub trudnych do sklasyfikowania skontaktować się z autorami projektu. Uwaga dotyczy wszystkich zabrudzonych elementów murowych.

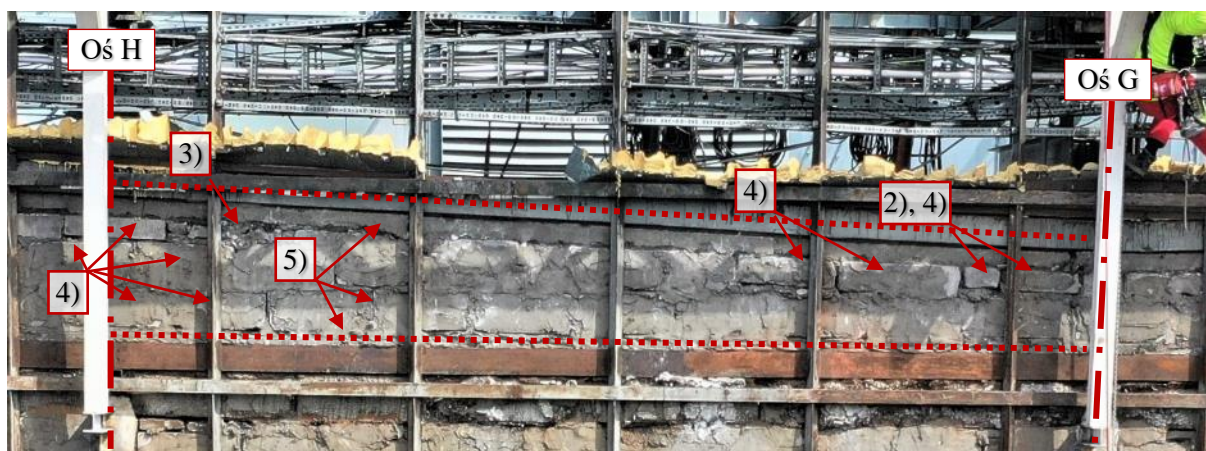
Fot. 258 Ściana nad 20 piętrem (Poziom +76.00) Elewacja Zachodnia – widok ściany w osi 10 / G-H

- 2) Stan elementów / fragmentów ściany do weryfikacji podczas prac naprawczych - w przypadku występowania znacznych uszkodzeń lub luźnych elementów wykonać wymianę elementów (Metoda 1). W przeciwnym razie element oczyścić i uzupełnić braki spoiny (Metoda 3).

- 3) Stan spoin do weryfikacji podczas prac naprawczych - W przypadku widocznych uszkodzeń i odłamywania się części spoiny skuć nadmiarowe ilości zaprawy przestrzeń między elementami oczyścić, a następnie uzupełnić braki w spoinach (Metoda 3). Weryfikację stanu spoin przeprowadzić dla całej powierzchni ścian zewnętrznych pięter 19 i 20.

- 5) Spoina do uzupełnienia Metodą 3 – weryfikację stanu spoin przeprowadzić dla całej powierzchni ścian zewnętrznych pięter 19 i 20.
- 6) Brak możliwości określenia sposobu naprawy fragmentu ściany. Elementy oczyścić z nadmiaru zaprawy, a następnie wykonać ocenę ich stanu technicznego klasyfikując uszkodzenia do grup opisanych w pkt 5.1. Prace naprawcze wykonać metodami przypisanymi

do danej grupy uszkodzeń. W sytuacjach wątpliwych lub trudnych do sklasyfikowania skontaktować się z autorami projektu. Uwaga dotyczy wszystkich zabrudzonych elementów murowych.

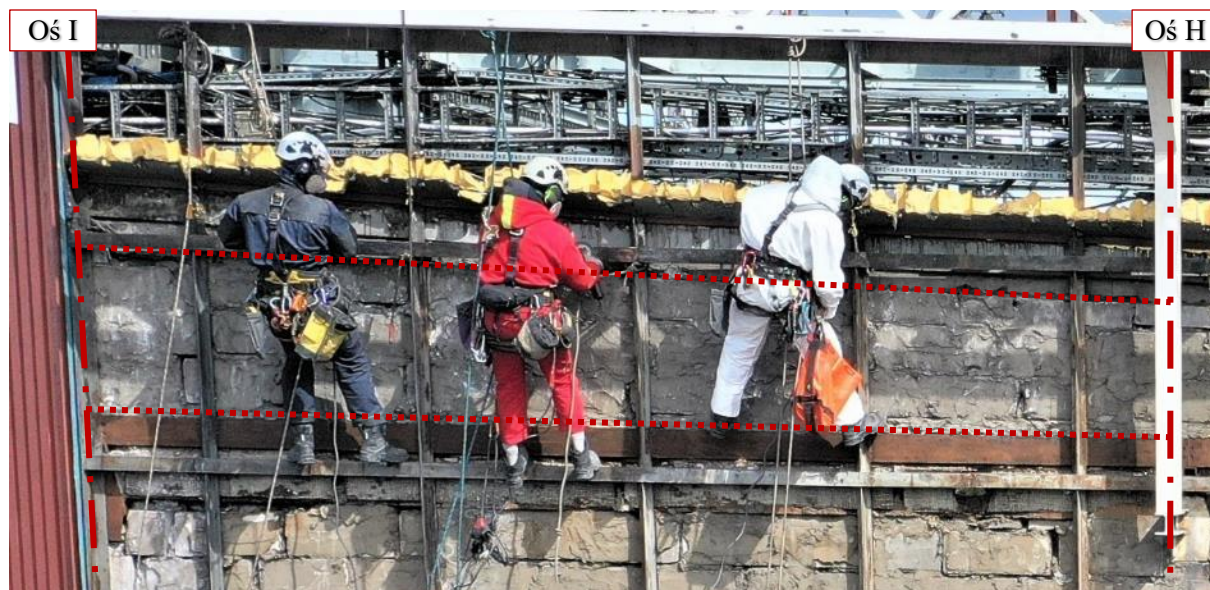
Fot. 259 Ściana nad 20 piętrem (Poziom +76.00) Elewacja Zachodnia – widok ściany w osi 10 / H-I

- 6) Brak możliwości określenia sposobu naprawy fragmentu ściany. Elementy oczyścić z nadmiaru zaprawy, a następnie wykonać ocenę ich stanu technicznego klasyfikując uszkodzenia do grup opisanych w pkt 5.1. Prace naprawcze wykonać metodami przypisanymi do danej grupy uszkodzeń. W sytuacjach wątpliwych lub trudnych do sklasyfikowania skontaktować się z autorami projektu. Uwaga dotyczy wszystkich zabrudzonych elementów murowych.
