**OPRACOWANIE NR 17**

EKSPERTYZA OKREŚLAJĄCA STAN TECHNICZNY ŚCIAN  
MUROWANYCH ZEWNĘTRZNYCH ELEWACJI ZACHODNIEJ,  
TUBUS (PIĘTRA 19 I 20) DOTYCZĄCA BUDOWY PN. „KOMPLEKSOWA  
MODERNIZACJA ENERGETYCZNA BUDYNKU (ZADANIE A) ORAZ  
MODERNIZACJA I PRZEBUDOWA NIEKTÓRYCH ELEMENTÓW  
(ZADANIE B) COLLEGIUM ALTUM UNIWERSYTETU EKONOMICZNEGO  
W POZNANIU”

**ZAMAWIAJĄCY:** PTB NICKEL Sp. z o.o.  
PTB NICKEL TECHNOLOGIA Sp. z o.o.  
ul. Obornicka 6B  
Jelonek k/Poznania  
62-002 Suchy Las

**WYKONAWCA:** EKSPERTIS Sp. z o. o. Sp. k.  
ul. Nieszawska 1  
61-021 Poznań

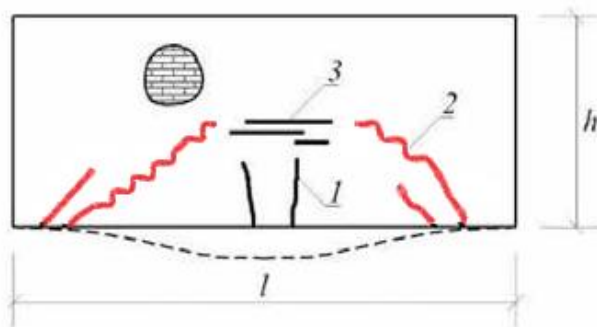
Rys. 4 Schemat zarysowania ścian murowanych od pionowych przemieszczeń elementów oparcia ściany

- rys ukośnych, schodkowych w środkowej części ściany, spowodowane najprawdopodobniej ugięciem stropu (wieńców)
- rys pionowych w osiach w sporników – spowodowanych obrotem stropu (wieńców) nad podporą (wspornikiem stalowym)
- rys poziomych na górnej krawędzi ściany – spowodowane ugięciem stropów, co jednocześnie potwierdza, pełnią one rolę ścian wypełniających.

(1 – rysy pionowe, 2 – zarysowania ukośne, 3 – rysy poziome)
