OPRACOWANIE NR 20

EKSPERTYZA OKREŚLAJĄCA STAN TECHNICZNY ŚCIAN
MUROWANYCH ZEWNĘTRZNYCH ELEWACJI PÓŁNOCNEJ,
TUBUS (PIĘTRA 19 I 20),
DOTYCZĄCA BUDOWY PN. „KOMPLEKSOWA MODERNIZACJA
ENERGETYCZNA BUDYNKU (ZADANIE A) ORAZ MODERNIZACJA I
PRZEBUDOWA NIEKTÓRYCH ELEMENTÓW (ZADANIE B) COLLEGIUM
ALTUM UNIWERSYTETU EKONOMICZNEGO W POZNANIU”

WYKONAWCA: EKSPERTIS Sp. z o. o. Sp. k.
ul. Nieszawska 1
61-021 Poznań

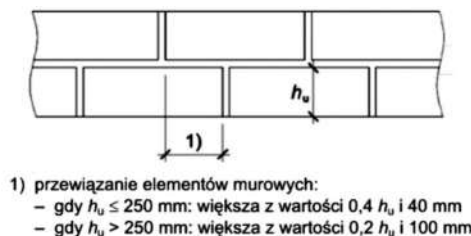
Rys. 5 Wymogi dla wiązania elementów murowych zgodnie z PN-B-03002

- Niestaranne ułożenie elementów murowych i zaprawy,
- Nierówne, zbyt grube spoiny,
- Ubytki w spoinach,
- Brak przewiązania elementów murowych w niektórych fragmentach muru (zalecane wymiary przewiązania pokazano na Rys. 5),
- Stosowanie w jednym odcinku muru różnych typów elementów murowych (np. elementów ceramicznych, zaprawy wypełnionej gruzem),
- Próby naprawiania uszkodzonych elementów murowych za pomocą zaprawy,
- W wielu miejscach pozostawiono zaprawę wypływającą ze spoin – nierówna powierzchnia muru.
